道路法面の安全性評価手法について

近畿地方整備局 近畿技術事務所 防災・技術課 (〒573-0166 大阪府枚方市山田池北町11-1) .

今回、点検箇所以外も含めた危険箇所を抽出する為に、著しい変状発生箇所の傾向把握と分析を行い、変状発生要因を抽出するとともに、ラフ集合分析を用いて著しい変状発生要因の組み合わせを抽出した。

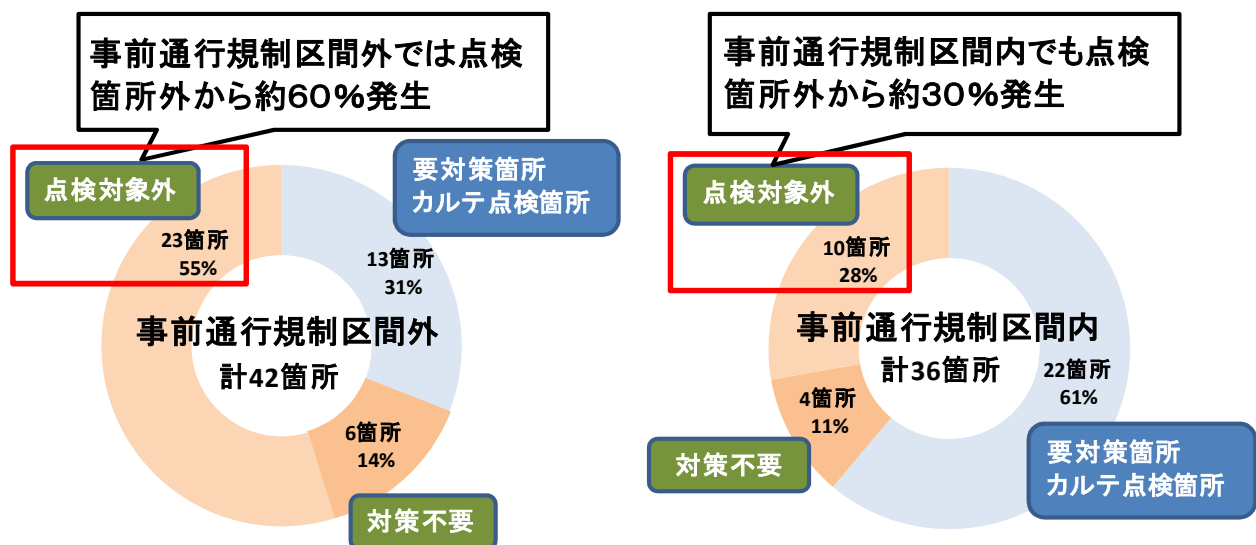
図-1 近畿地方整備局管内における直轄国道の交通止めを伴う災害（1997年～2011年の集計）

直轄国道においては、毎年実施している道路防災点検や構造物点検、日常の道路パトロールなどにより道路構造物の定期的な点検を行い危険箇所の把握に努めている。しかしながら、これらの点検のみではすべての危険箇所を把握することは困難であり、図-1に示すように点検対象外とされている箇所でも予期せぬ変状が発生し、通行止めなどの重大な支障が発生している。

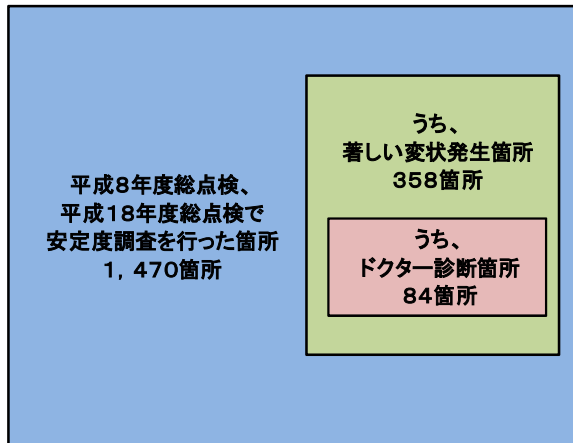
表-1 分析対象

分析対象は、表-1に示すように平成8年度道路防災総点検、平成18年度総点検で安定度調査を実施した箇所のうち、橋梁洗掘、雪崩、地吹雪を除く1,470箇所とした。そのうち災害発生箇所や道路防災点検で変状の進行が認められる箇所といった著しい変状発生箇所は358箇所、道路防災ドクターによる診断箇所は84箇所である。点検項目毎の内訳は表-2に示すとおり。

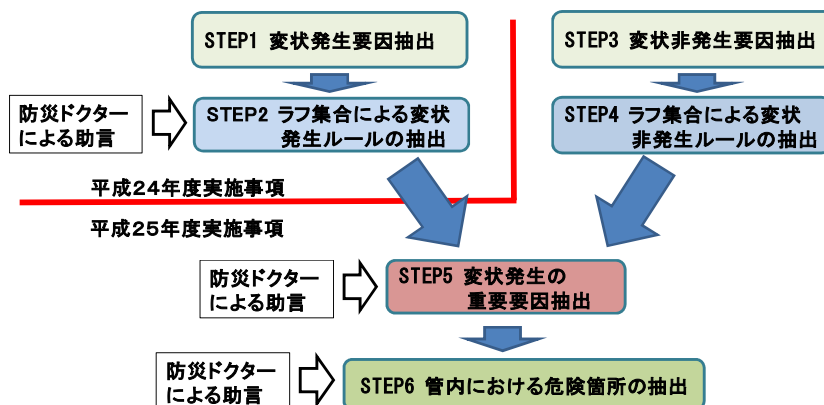
図-2 分析手順

分析手順については、図-2に示すとおりである。全体傾向と変状発生箇所の傾向を比較することにより、変状発生要因、変状非発生要因を抽出する。

次に要因を組み合わせラフ集合分析を行い変状発生ルール及び非発生ルールを求める。

変状発生ルールと非発生ルールを比較することにより、変状発生に関する重要要因を抽出する。

この変状発生に関する重要要因の内在する点検箇所・点検外の箇所を抽出することにより、点検箇所以外も含めた危険箇所の確認・抽出を行う。本分析では変状発生要因の抽出とラフ集合による変状発生ルールの抽出を行った。

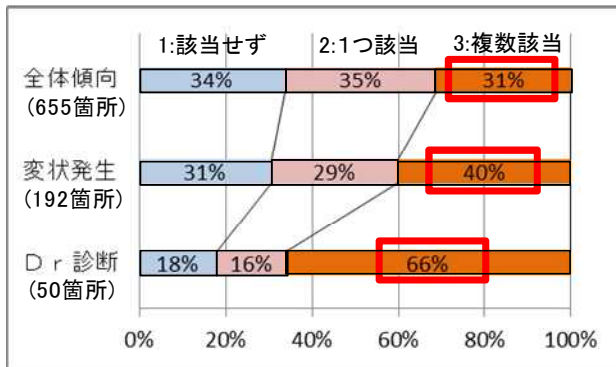
落石崩壊（斜面）の例

- ・崩壊性要因（崖錐地形、大地の裾部、脚部浸食、オーバーハング、集水型斜面、土石流跡地など）を持つ地形に該当しているか

図-3 要因分析事例

崩壊性要因に複数該当している箇所が5%以上増加しているため、変状発生要因として抽出する。

要因分析は、全体傾向と著しい変状発生箇所の傾向について、安定度調査の調査項目及び気象データ、地質データ、地形データなどを比較し、図-3のとおり、危険側と考えられるカテゴリーに5%以上の違いが生じている要因を変状発生の要因として抽出した。

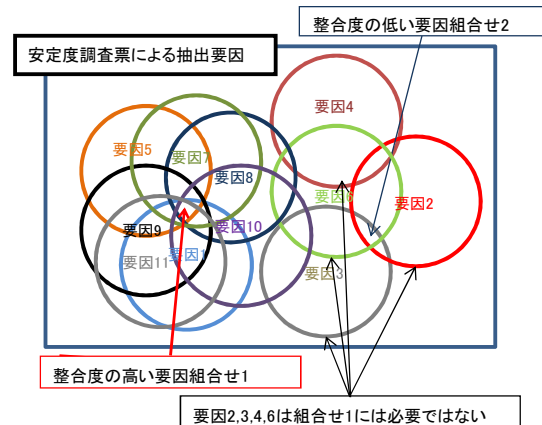
図-4 要因の縮約イメージ

変状発生要因に対してラフ集合分析を実施し、図4に示すとおり整合するデータ数が1番多い組み合わせを抽出した。要因の縮約事例は表-3に示すとおり。

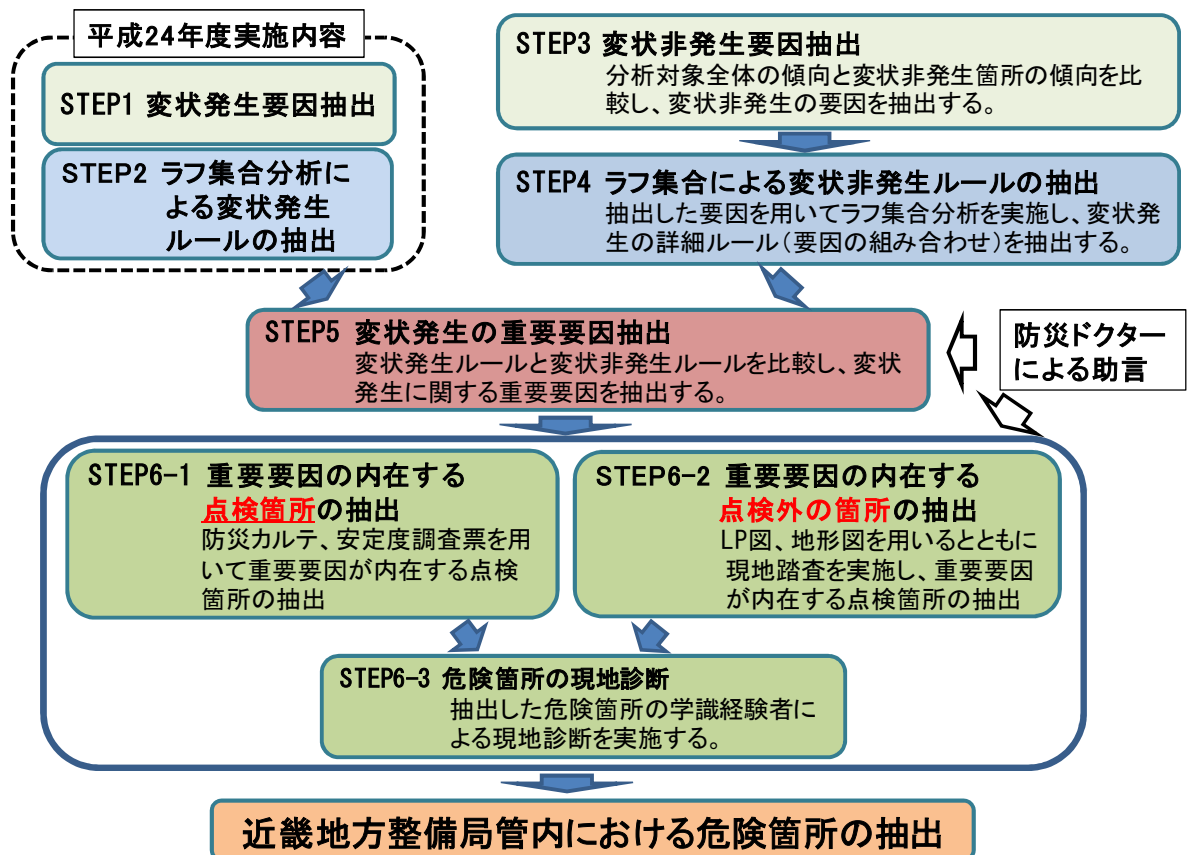
図-5 今後の予定

今後の予定については図-5に示すとおりである。

今回の分析は変状発生箇所について傾向把握、分析を行っているが、今後変状発生に関する重要要因を抽出するためには変状非発生の要因を抽出し、変状発生要因と比較する必要があると考えている。

また、今回の分析は主に机上での分析であるため、今後は、抽出した箇所の現地確認を行い、抽出結果の妥当性を検証する。

分析要因や分析結果について有識者の助言を受け、さらに精度の向上を図るとともに、点検箇所以外も含めた危険箇所を抽出し、「予期せぬ」変状発生の防止を図っていく予定である。
