# シールドトンネル拡幅工法について

市場 弘美<sup>1</sup>

<sup>1</sup>近畿地方整備局 大阪国道事務所 工務課 (〒536-0004大阪府大阪市城東区今福西2-12-35)

キーワード 地中切り掘り、シールドトンネル拡幅

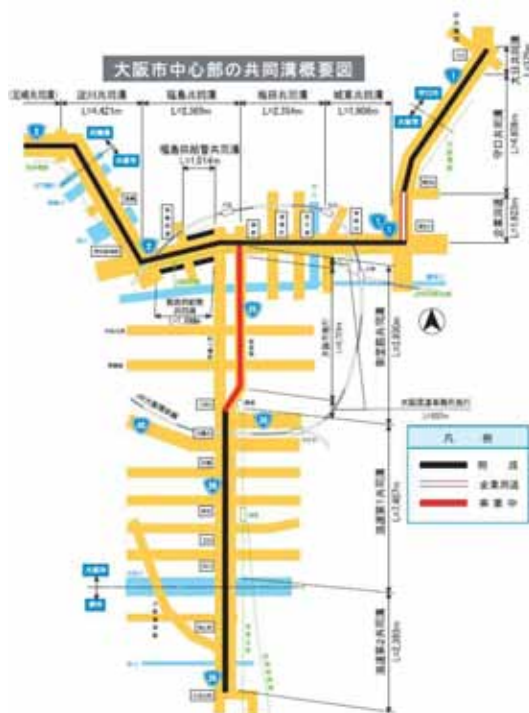
図-1 大阪市中心部共同溝概要図

御堂筋共同溝は、東西の幹線軸である国道1号梅田共同溝、国道2号福島共同溝と南北軸である国道26号浪速第1、2共同溝を接続する大阪市内中心部の重要なネットワークの一部として平成19年度に事業化され平成28年度の供用を目指して事業中である。図-1に概要図を示す。

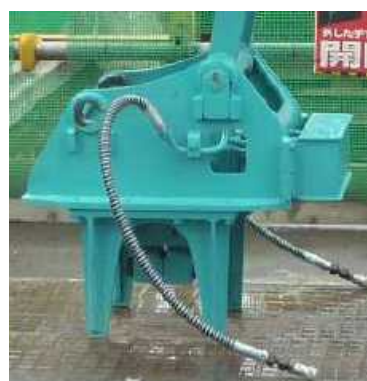
写真-1 ハンドリングアタッチメント

トンネル坑内での拡幅掘削作業は内径φ4770mm（断面積17m<sup>2</sup>）通常サイズ（バックホウ0.7m<sup>3</sup>級）の重機を使用する場所としては狭隘な状況であるため、マシンの外形寸法＋作業範囲を考慮した機種を選定した。さらに使用するバックホウ1台で掘削とセグメントの設置組立作業を行うことが可能な様に改良体掘削用のツインヘッダーとマジックハンド状のハンドリングアタッチメントを取り付けられるように改造した。写真-1にハンドリングアタッチメント、写真-2にツインヘッダーを示す。

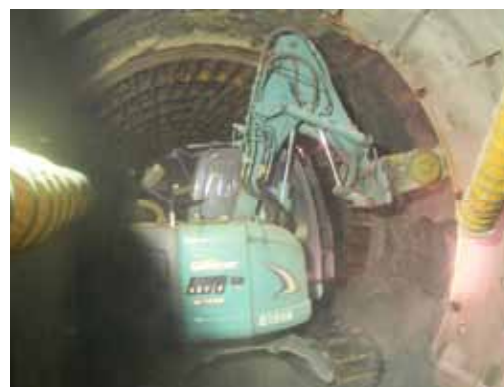
写真-3 ツインヘッダー掘削状況

ブレーカによる掘削は改良体にクラックを生じさせる可能性があったため、改良体に先行削孔（φ42mm）を行いツインヘッダーで掘削した。掘削中は粉塵が飛散するため、の集塵機で常時換気しながら実施した。写真-3にツインヘッダーによる掘削状況を示す。

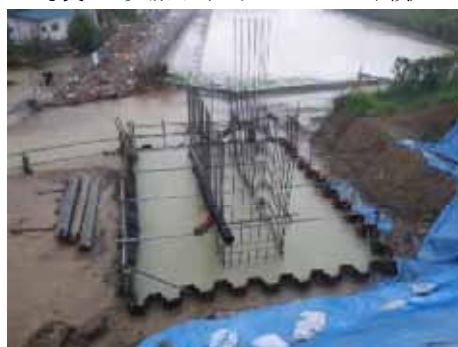
写真-4 床掘水没状況

すでに掘削および鉄筋組立が完了していたA1橋台、P1橋脚は水没しており、鉄筋も一部変形している状態であった(写真-4)。また、現場内で保管していた鉄筋は土砂とガレキに埋没した(写真-5)。

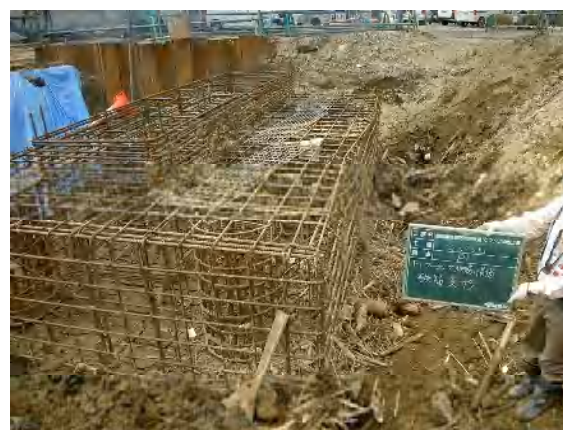
写真-8 P1橋脚フーチング鉄筋被災状況

P1橋脚は水没により大量の土砂とガレキが流入し堆積した。そのため、組立完了していたフーチングの鉄筋の一部が変形し、土砂の堆積(t=40cm)により下側鉄筋が埋まっていた(写真-8)。よって、鉄筋を解体しても材料を再使用できないと判断し、重機を使用して鉄筋を撤去処分し、再組立を行うこととした。

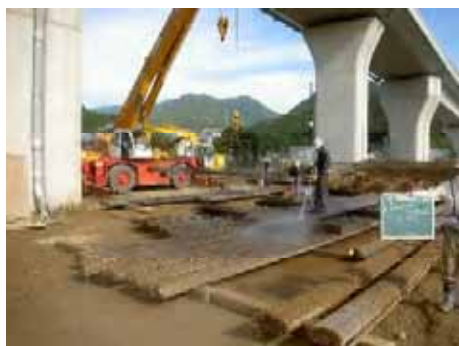
写真-9 鉄筋水洗い状況

現場内で保管していた鉄筋は土砂とガレキに埋没している状態であった。まず、鉄筋の損傷や有害な腐食がないかを目視確認するために、土砂とガレキを撤去した後、水洗し(写真-9)、有害物の拭き取り作業を行った(写真-10)。目視確認で使用可能と判断した鉄筋には防錆剤を塗布して保管した。

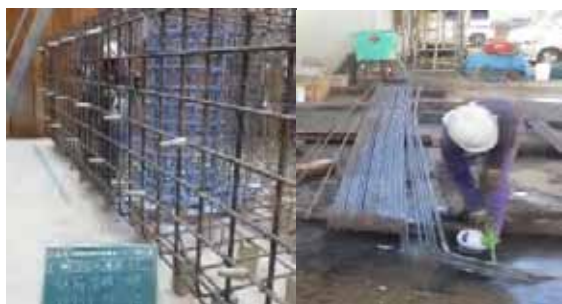
写真-11 錆転化型防錆材塗布状況

組み立てられた鉄筋および現場内に保管していた鉄筋には水没したことにより赤錆が発生していた。そこで、既に赤錆が発生している鉄筋にも有効な錆転化型防錆剤「ラスクリア」(NETIS KT-100100-V)を採用した。この防錆剤は、赤錆と反応して電気化学的に不活性な黒皮被膜を形成して有害な錆を防止するもので、防錆効果も6ヶ月程度期待できるものである。この技術を採用することにより、期待通りコンクリート打設までの間、防錆効果を保つことができた。(写真-11)

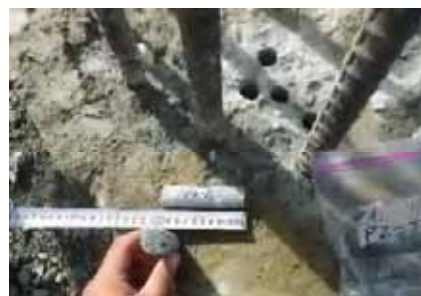
写真-12 小径コア採取状況(場所打ち杭天端)

コンクリート圧縮強度供試体を標準養生していた生コン工場も水害に被災し、試験前の供試体が流失してしまった。よって、施工完了していた24本の杭の内13本については、圧縮強度試験を実施することができず品質確認ができない状態となった。そこで、ソフトコアリングシステム(NETIS KT-050025-V)により強度試験を実施し、設計基準強度以上であることを確認することとした。ソフトコアリングシステムは、φ25mmのコアを採取して圧縮強度等を測定する技術で、破壊試験の一種であるが構造物に対する損傷は最小限にとどめることができた。また試験の結果、杭の品質を確認できた。(写真-12)

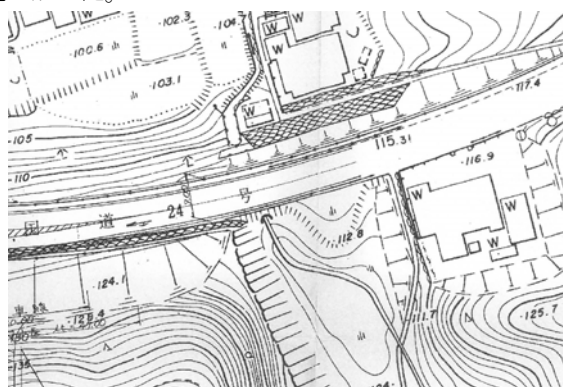
図-9 釜窪地区の旧平面図（??年頃）

探した結果、国道24号部分の盛土が既になされている図面ではあるものの、現況地形までの盛土が無い五條道路からのアクセス道路を造成する際の平面図（図-9）が見つかった。

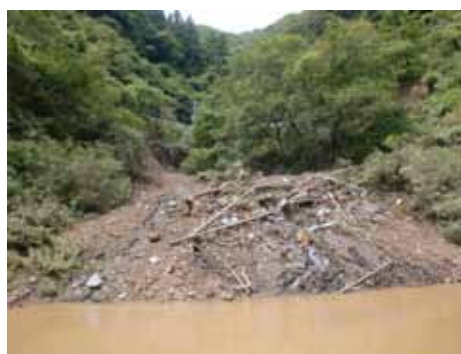
図-3 天ヶ瀬ダムの貯水池への土砂の流入状況(2012)

2012年8月14日の降雨の影響により、貯水池に流入してくる沢及び貯水池法面の至るところから土砂の流入を確認し、相当量の堆砂が懸念された(図-3)。

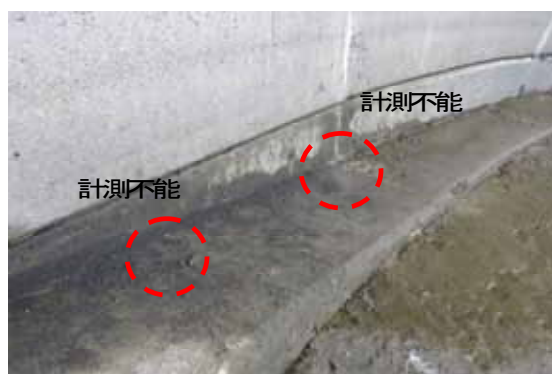
図-4 基礎排水孔の流失状況

基礎排水孔22孔のうち現在、7孔計測を行っている。観測の役目を終えた孔、ダムからの放流により計器が流失し測定困難になっている孔も存在(図-4)するが、ダムの機能に影響を与えるものではない。今後、よりダムの状態を把握するために、管理する上で必要な孔を選定し、リボーリング孔を検討していく必要がある。

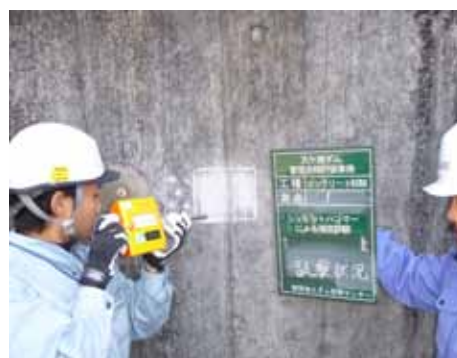
図-7 シュミットハンマーによる試験

また、2000年以降コンクリートの強度試験を行っていないため、今回、シュミットハンマーによるコンクリート強度確認(図-7)、中性化試験(図-8)も行おうものとする。中性化試験は、無筋構造物のコンクリートの場合は中性化は問題ないが、鉄筋構造物の場合は、コンクリートの表面から中性化が進行し鉄筋位置に達すると鋼材を腐食させ、コンクリートのひび割れ・剥離を引き起こし、構造物の性能低下を生じるため実施した。

コンクリートの強度は設計基準強度 $32.4\text{N/mm}^2$ に対して約 $43.1\text{N/mm}^2$ と同等以上の強度を確認している。2000年の強度と比較し、低下しているが、試験時の状態、測定誤差等も含まれているため、一概に低下しているとは判断できない。今後、継続的に実施する必要がある。

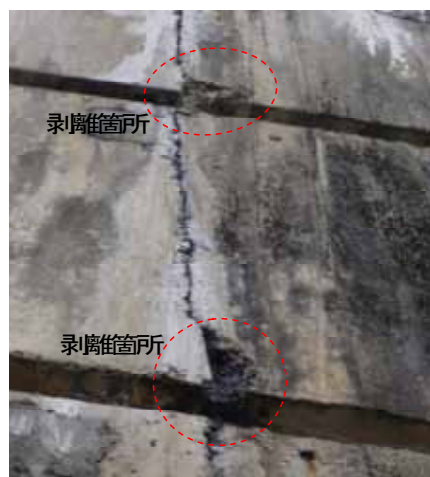
図-9 剥離箇所

図-10 堤体下流面のクラック調査状況

コンクリートクラック等は打継面、ジョイントなどで剥離8箇所、剥離恐れ5箇所、剥離補修6箇所確認したが表面上の剥離であり、コンクリート自体は健全であることを確認することができた(図-9, 図-10)。

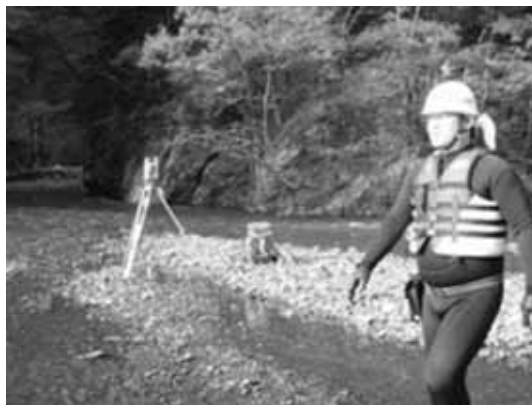
図-12 ミラー帽による測量状況

のためTS単点法を行うが、より密な情報の取得及び作業の効率化を考えミラー帽による測量も試みた。(図-12)。ヘルメットにミラーを設置し、自動追尾TSを用いて、ミラー帽を被った観測者の位置データを収録する方法である。採用にあたり、精度検証を行い、歩き、早歩き、小走り、かけ足で検証を行った結果、早歩き程度が実際の運用に望ましいことを確認した。

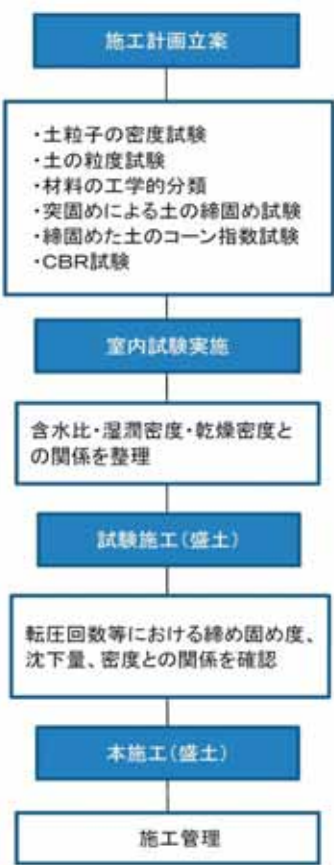
図-4 施工プロセスフロー図

下記の施工プロセスフロー図で軽量盛土材としての規格を満足するための品質管理手法の確立を行うこととした。

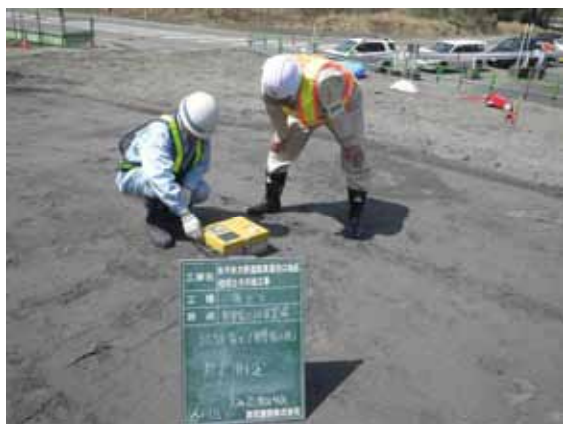
写真-6-2 RI測定状況

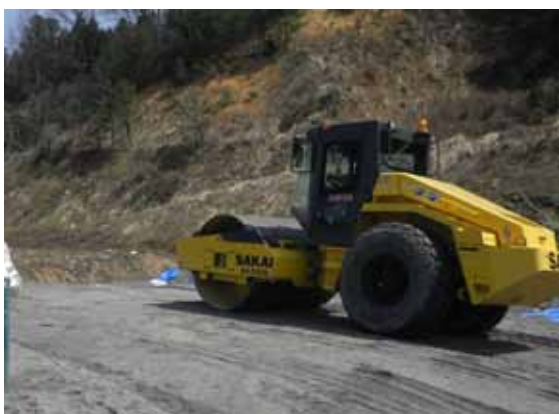
写真-6-3 転圧状況

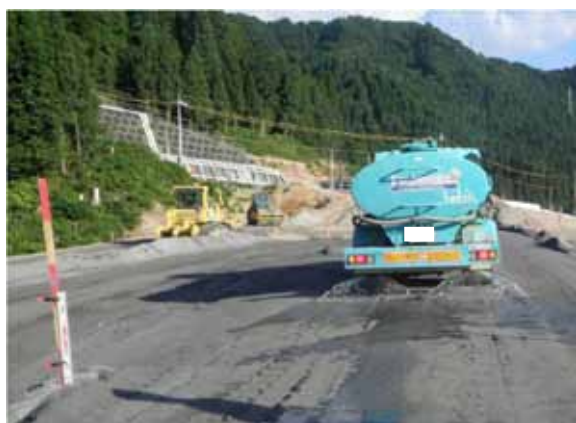
写真-7-1 散水状況

敦賀火力発電所産のクリンカアッシュについては、軽量盛土材として使用するための規格値  $\gamma = 13 \text{KN/m}^3$  以下に相当する 37.5% 以下であることを確認しながら、七尾大田火力発電所産クリンカアッシュについては最適含水比の 35.1% 付近になる様に、適宜、散水(写真-7-1)を行い、含水比の調整を図り施工を行った。

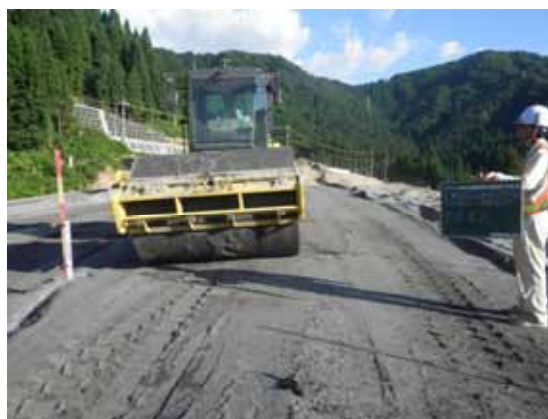
8. まとめ 写真-7-2 転圧状況

転圧回数は試験盛土にて決定した 6 回転圧(写真-7-2)で実施し、RI 測定結果より盛土管理値(締固め度  $D_c \geq 90\%$ )を全て満足したことを確認した。

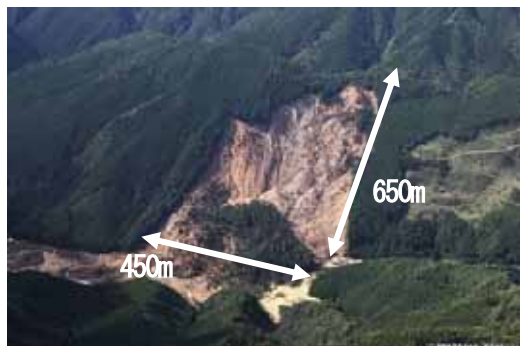
図-1 熊野地区崩壊発生状況

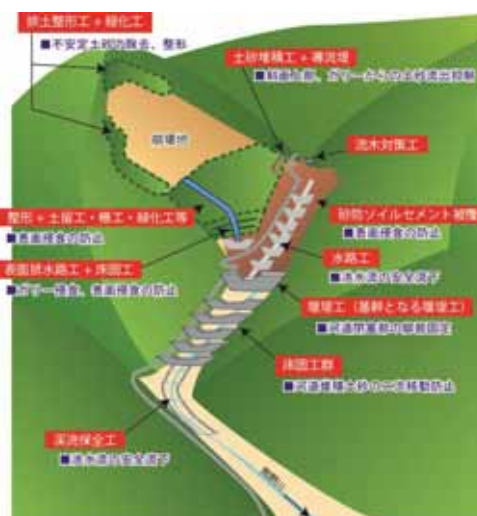
図-2 熊野地区の全体事業計画

具体的には13基の落差工を有する水路工、1基の砂防堰堤工(h14.5m×w145.6m)、5基の床固工群により、熊野地区を閉塞した大量の崩壊土砂に対する抜本的対策として図-2に示す内容の事業計画し、現在(2013年6月)は、水路工がほぼ完成、砂防堰堤工を建設中である。

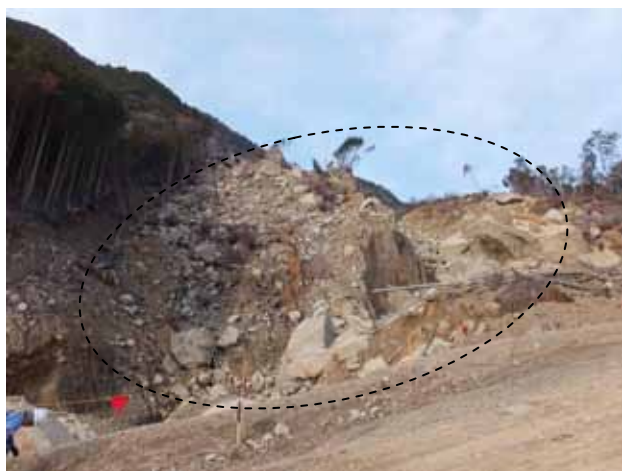
図-3 崩壊地 下流側末端部の状況  
(施工エリアより撮影)

現在取り組んでいる施工エリアに隣接する斜面は、熊野地区の中でも崩壊土砂が厚くかつ急勾配で堆積している崩壊地下流側末端部の直下に位置している（図-3）。斜面上には、崩壊跡として数m～数十mの巨大な転石が不安定な状態で数多く点在するなど、当該地において二次崩壊の懸念が最も高い区域である（図-4）。今後の降雨により崩壊土砂の侵食等がさらに進み、浮石化した岩塊が崩落した場合には、施工エリアを直撃する可能性がある。そのため、我々は安全な災害復旧工事を行なうために、崩壊土砂や転石に対する安全対策が必須であると判断した。

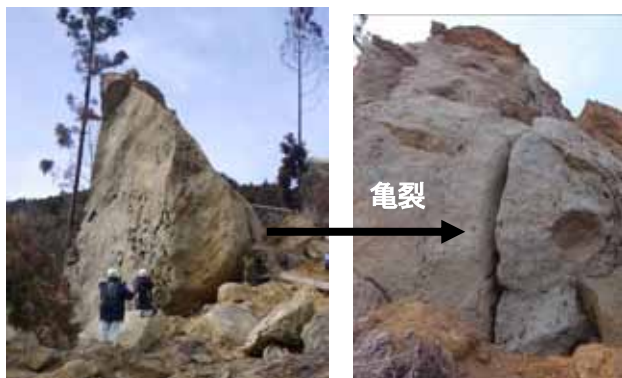
図-4 崩壊地内の岩塊の状況  
(浮石上となった岩塊背後に明瞭な亀裂が認められる)

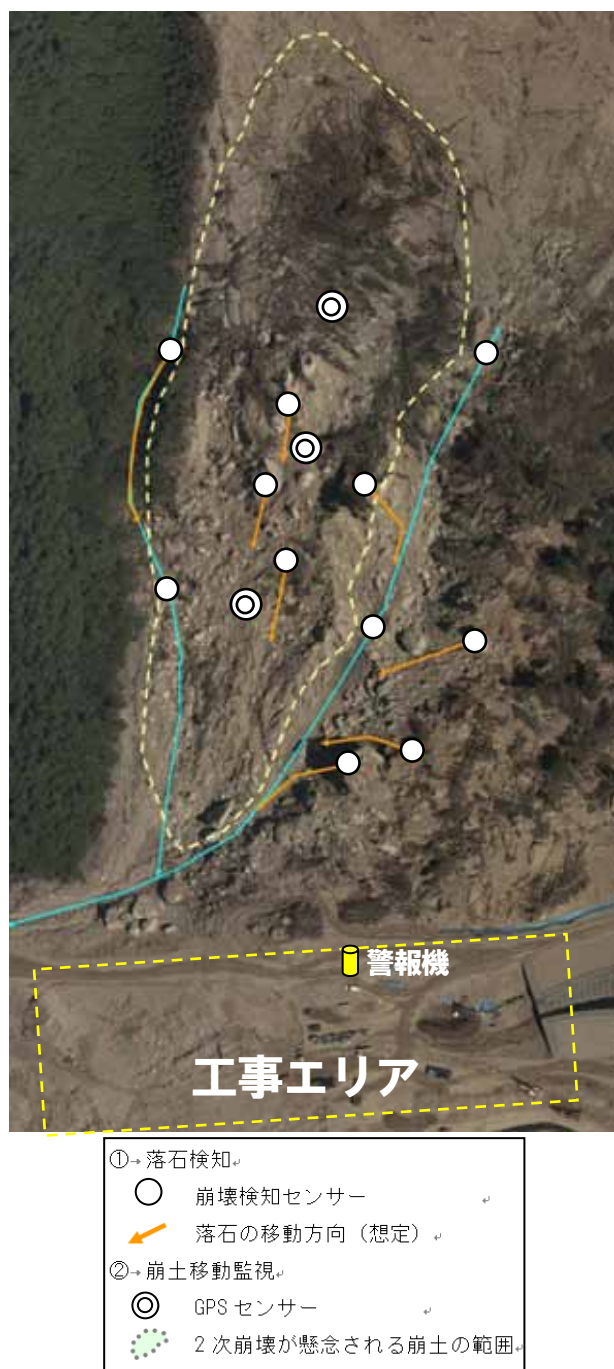
図-5 動態監視機器配置図

熊野地区では、工事の安全確保のために、①GPSセンサーおよび②崩壊検知センサーを設置し、リアルタイムに斜面変動状況を監視する計測監視体制を構築した。図-5にGPSおよび崩壊検知センサーの設置位置を示すとともに、以下にそれぞれのセンサーの特徴と計測目的を示した。

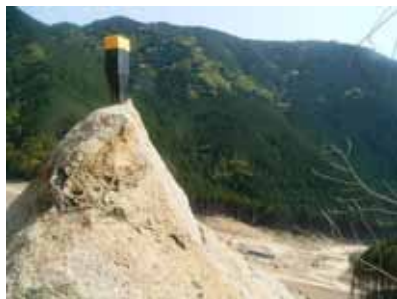
図-7 崩壊検知センサー設置状況

11台の内訳としては、①斜面や沢を滑落し、施工エリアに到達する可能性がある岩塊に対し、センサーを8台設置した(図-7)。また、②岩塊や土砂が土石流化して沢を流下する際に、必ず土石流が通過する地点に3台のセンサーを設置した。

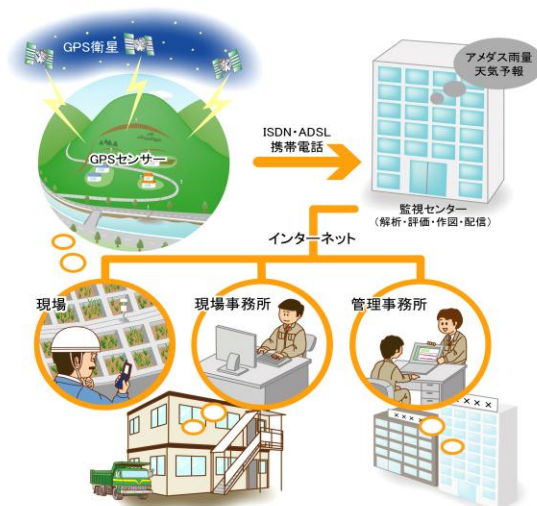
図-9 GPS計測監視センターの概念図

GPS計測監視センターにおいては、座標計算に加え、トレンドモデル<sup>4)</sup>と呼ばれる誤差処理を行い、mm単位の

変位量を求めている。また、得られた変位量は、インターネットを介しデータを公開しているため、施工者だけでなく監督官詰所や紀伊山地砂防事務所においても計測データが確認できる。さらに、監視センターには変位を監視するための技術者を常駐させ、夜間や休日等に変位発生の兆候が認められた場合でも、即座に緊急体制に移行できるような計測監視体制を構築している。

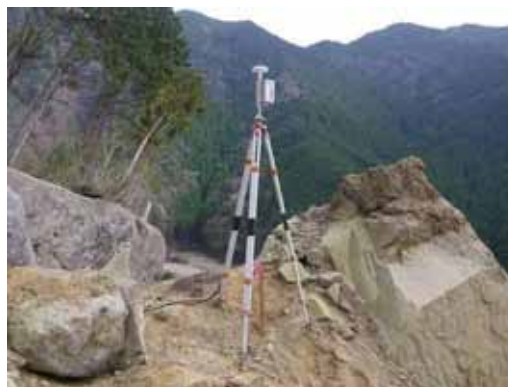
図-10 GPSセンサー設置状況

GPSセンサーは、崩壊検知センサーでは検知しがたい微小な土砂変動現象を早期かつ正確に把握する目的で、二次崩壊が懸念される崩壊地下流側末端部エリアの上・中・下部に計3台設置した(図-10)。

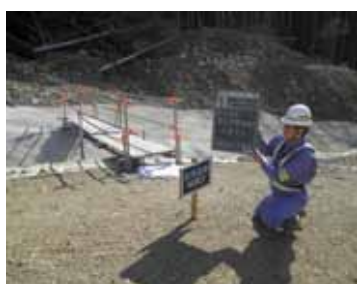
図-14 避難するために設けた仮排水路を横断仮橋

地震時や配置したセンサーが、決められた基準値を超過し崩壊の危険性が高まった際は、速やかに作業を中止し、避難しなければならない。そこで、各作業位置において、危険箇所から最も短い距離(短時間)で避難できるルートを一から一決定しておいた。その際、避難ルート上には仮排水路などの縦断工作物が障害となるため、その施設を横断する仮橋(図-14)を3橋設置し避難ルート確保に努めた。また、作業員全員に避難路の周知するため、新たな作業班がこの現場作業に入った際は、必ず避難訓練を実施することとした。避難訓練はセンサー設置(3月22日)からすでに4回実施している。

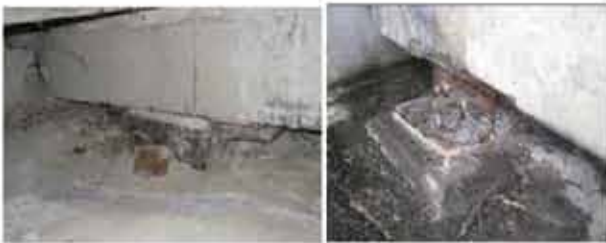
写真-1 鋼製支承腐食状況

しかし、1970年代に建設された国道2号姫路バイパスのポストテンション方式PC橋（船場川側道橋（上・下）、水尾川橋（上・下）／4橋）において、伸縮装置部等からの漏水等により劣化因子が鋼製支承部に到達して、写真-1に示すように、腐食・劣化が生じていた。この腐食・劣化により、上記の性能が著しく低下し、橋梁自体の耐久性ならびに機能が損なわれていた。

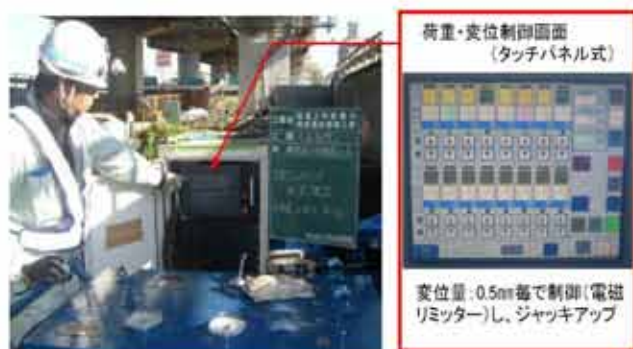
写真-2 変位制御型集中管理システム機器

また、今回施工した船場川側道橋は、a)斜角（ $\theta = 73^\circ$ ）を有していること、b)片側にマウンドアップされた歩道を有すること、c)既設支承の発錆や桁端遊間部の目地材によりジャッキアップ時に拘束が生じることより、各主桁のジャッキ負荷力や変位量が異なることが想定されたため、変位制御型集中管理システムにて、主桁間の相対差を抑制した。

本工事でのジャッキアップシステムの概念図を図-4に示す。また、写真-1に主桁ジャッキおよび変位計設置状況を、写真-2に変位制御型集中管理システム機器を示す。

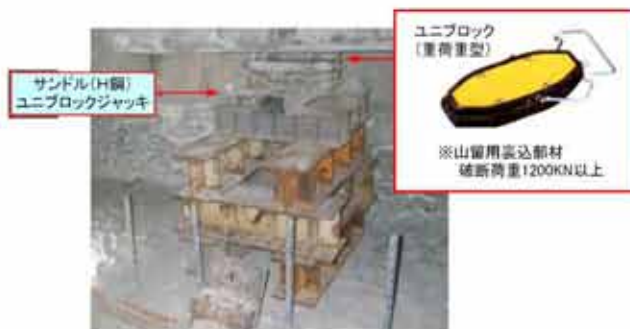
写真-3 二重の安全対策としての仮受け材設置状況

また、一般交通を供用しながらの施工であることより、支承の仮受け期間中、地震等の不測の事態に対して、橋梁の崩落事故および交通障害のリスク低減を目的として、写真-1に示す主桁部に設置しているジャッキ以外に、写真-3に示すように、端横桁部にサンドル（H鋼）と簡易ジャッキ（ユニブロック）による二重の安全対策を実施した。

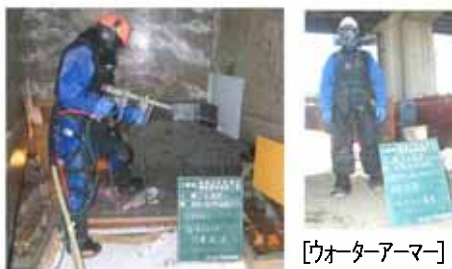
写真-5 はつり作業状況

写真-5に「ウォータージェット工法」によるのはつり作業状況を、写真-6にははつり完了状況を示す。「ウォータージェット工法」での水圧は、200MPaまで達するため、誤って、作業員に直射すると重篤な災害となる。そこで、本工事では写真-5（右）に示す「ウォーターアーマー」を着用の上、作業を実施した。

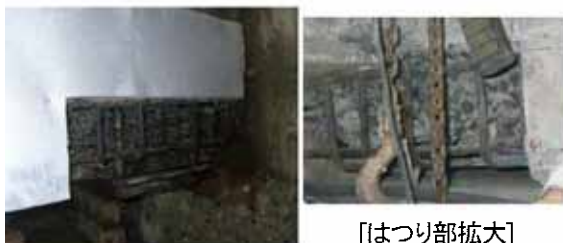
写真-6 はつり作業完了

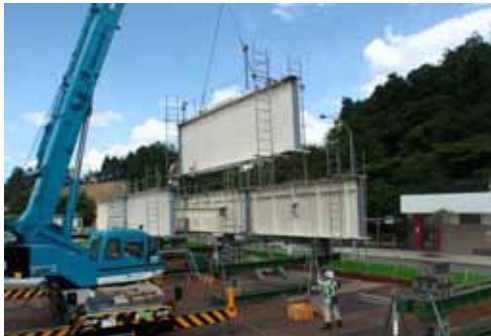
図-6 施工ヤードにおける主桁組立状況

主桁は、低床式セミトレーラーでの運搬が可能となるよう5ブロックに分割し運搬、施工ヤードに設置した架台を利用して組立を行った（図-6）。主桁組立後は、高力ボルト本締め、添接部塗装、合成床版パネル設置（図-7）等を経て、上部工を一括架設できる状態とした。

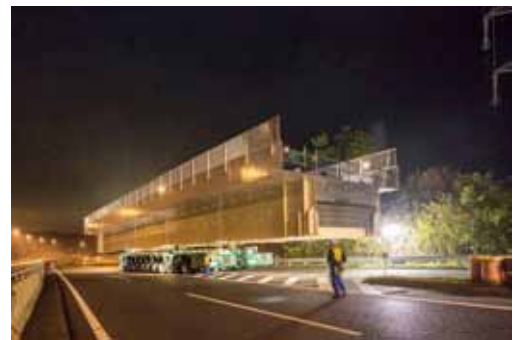
図-8 地組桁を載せた多軸台車

17:00 秦荘PA閉鎖  
20:00 彦根IC～八日市IC全面通行止め開始  
20:30 地組桁を載せた多軸台車の移動（図-8）  
550tクレーン（2台）の移動・組立  
23:15 550tクレーンによる桁架設作業（図-9）  
2:15 桁架設完了（図-10）  
多軸台車の移動  
550tクレーン（2台）の解体・移動  
5:00 本線規制解除前点検作業  
6:00 彦根IC～八日市IC全面通行止め解除  
8:00 秦荘PA閉鎖の解除

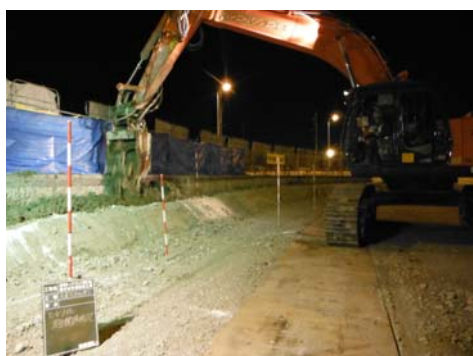
写真-5: コンテナ蔵置エリア 境界部 (掘削状況)

通行路とコンテナ蔵地エリアの境界部での幅1.0mの掘削は、セメント安定処理土まで(H=0.9m)とし、改良厚さを2.1m(通常部は1.5m)で行った。また、この部分の改良は、コンテナ貨物車等が走行しない夜間施工とし、スラリー硬化促進システムにて、スラリー温度を上昇させ、改良土の初期強度発現を促進(ヒートソイル)させ、コンテナ車両走行時の地盤強度を確保した。

走行路の舗装構成は、比較的稳定しているアスファルト舗装(t=10cm)、水硬性粒度調整スラグ(t=20cm)、セメント安定処理土(t=60cm)の下に、崩壊しやすい埋立土砂があるため、それを露出させないように施工を行った。

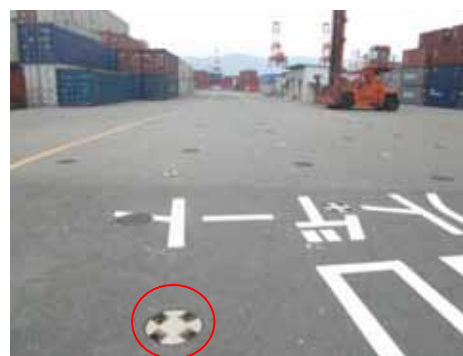
写真-7: 蓋の設置状況

通常、鉄板等にて蓋を行うが、鉄板の厚みによる段差及び鉄板の曲がりにより段差が発生し、蓋の跳ね上がり等、走行車両への影響の発生が懸念された。そのため、仮復旧用蓋を削孔径に合わせた鋼管及びコンクリート製とし、舗装面との段差発生を防止した。また、蓋の4つの孔の部分(写真-7, 8)にボルトを入れて舗装と固定することで、蓋のずれ・跳ね上がりの発生を防止した。

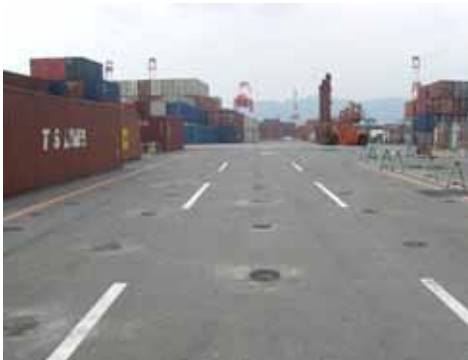
写真-9：車上プラント配置予定場所（日中）

通路部は、昼間にコンテナ貨物車等が走行するため、車上プラントによる高圧噴射攪拌工法とした。車上プラントとは、セメントサイロ、ミキサー、グラウトポンプ、発電機等を車両に搭載して施工を行うもので、作業終了時には移動することにより施工場所に資機材を何も残置せずに、全面的に解放し、日中の走行車両及び荷役作業への影響を防止した。また、作業終了後のプラント車両待機場所を、荷役作業区域外とし、作業員の通勤及び準備作業時の荷役作業に与える影響を防止した。

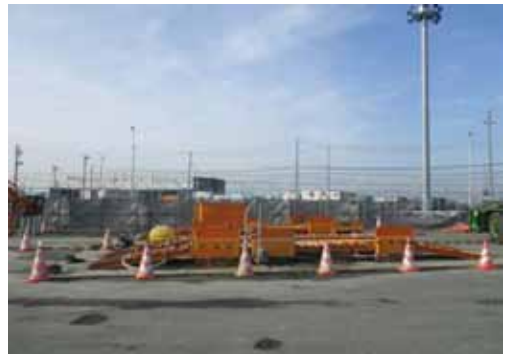
写真-11：タイヤの土砂洗浄機

そのため、車両出入口付近にスパッツ及び高圧洗浄機を設置して、出場するダンプ貨物車のタイヤを洗浄することで、土砂の持ち出しを防止した。また、通路部に出た土砂については、散水車を常時施工場所に配置し、走路の解放前に清掃を行った。

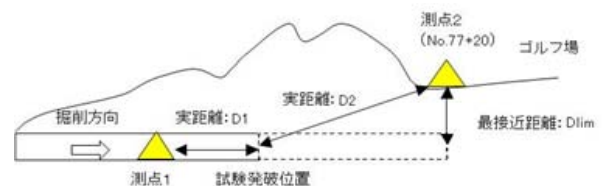
図-3 試験発破の模式図

換算係数である  $A$  値は、発破振動予測式の  $K$  値と同様に地盤条件等により値が異なるため、実測値で確認する必要がある。そのため、ゴルフ場直下の掘削に先立って試験発破、振動計測を行うことにより  $K$  値および  $A$  値の再設定を行い、事前影響予測を見直す必要があった。振動計測は、坑内で飛び石による影響のない測点1とゴルフ場内の最接近位置である測点2で行った。測点1は、爆風や坑壁に衝突した岩石からの反射波を除去するため、瞬発の上下方向の振動値で検討した。発破については、通常発破 (DS 雷管のみ)、制御発破 (DS+MS 雷管を併用、MS 雷管は補助芯抜き) の2つのパターンでおこない振動値および予測係数の違いを検証した。図-3に試験発破の模式図を示す。

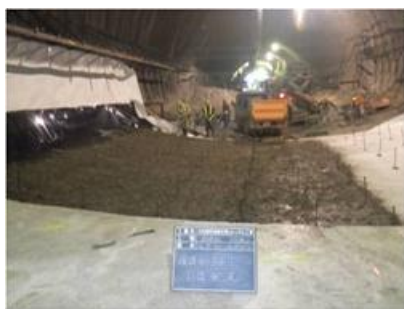
図-6 保護モルタル施工状況

当初設計ではインバート下面に厚さ 10cm の均しコンクリート施工後に、防水シート敷設となっていたが、強度発現が早くトンネル安定性向上に繋がり、かつ工程上でも有利である吹付けコンクリートに変更した。また複鉄筋構造であり、段取り筋の設置方法にも工夫が必要で、段取り筋に円鉄板を取り付け、シートに固定後保護モルタルを施工し、シート損傷防止を図った。保護モルタルは、モルタルポンプと液体急結剤を使用した(図-6)。

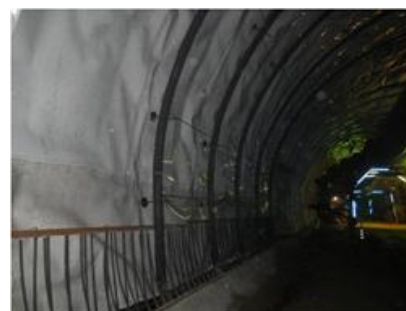
図-7 鉄筋支保工組立状況

アーチ鉄筋はシート非貫通型の吊金具を使用し固定するケースが多いが、シートの損傷、漏水のリスクが高いと考え、鉄筋支保工(2m 間隔)を採用することにした(図-7)。インバートコンクリート打設時に鉄筋支保工の脚部を設置し位置を確定するとともに、鉄筋支保工組立時に繋ぎ材等を用いて自立性を確保した。建込み作業はトンネル工事機械であるエレクター台車を使用した。

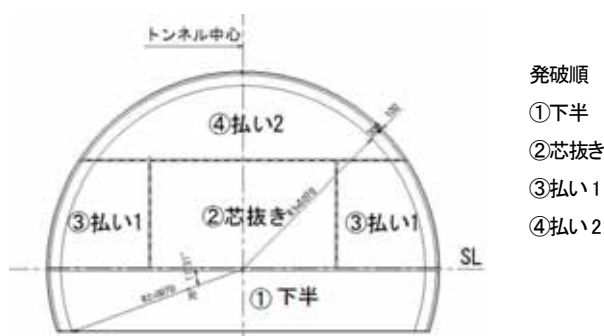
図-5 分割発破断面（4分割）

1発破規模を縮小するために、通常1回で発破する断面を最大4分割とする工法を実施した。

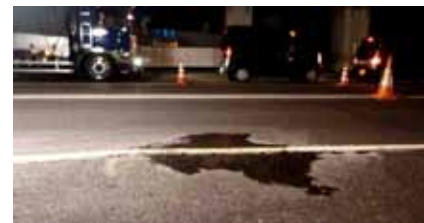
写真-3. 薬液の路面リーク状況

路面に近い部分における2次注入時に、薬液が舗装打ち継ぎ目から路面上にリークし、その部分に近接して表層が局部的に浮上がるという現象が発生した(写真-3、図-7参照)。原因は、アスファルト舗装とコンクリート舗装の継目から薬液がリークして、劣化していた表層部分を浮上げたものと考えられた。

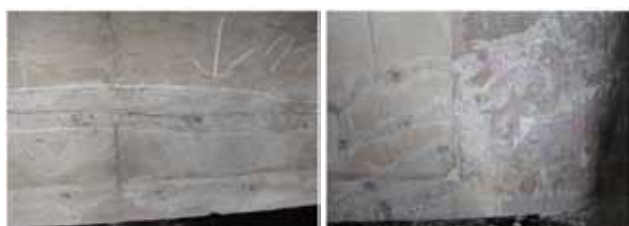
1970年代に建設された国道2号姫路バイパスのポストテンション方式P C 橋（船場川側道橋（上、下）、水尾川橋（上、下）、玉手高架橋／5橋）において、定期点検時にひび割れ幅が0.2mmを超える変状が確認され、詳細調査、橋梁ドクターによる診断ならびに緊急的なひび割れ注入等の補修工事を実施してきた。ひび割れの主たる原因は、アルカリ骨材反応による劣化（以下、A S R劣化）ならびに主ケーブルのグラウト充填不良であると詳細調査により判明している。船場川側道橋における変状状況を写真-1に、コア採取によるコンクリート物性試験結果を表-1に示す。

【主桁下ラジ部ひび割れ（橋軸方向）】

【主桁端部ひび割れ】

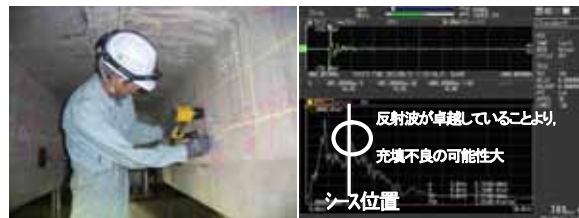
写真-3 IE法 調査状況・出力波形例

本法は衝撃弾性波法の一つに分類され、桁側面から送られた弾性波の反射波形を測定し、シース管内の空隙を推定する調査方法である。調査状況ならびに調査結果である出力波形を写真-3に示す。

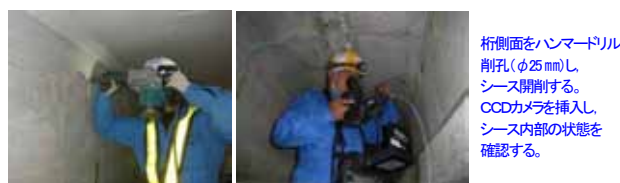
写真-4 削孔・CCD法 調査状況

削孔・CCD法での調査状況を写真-4に示す。

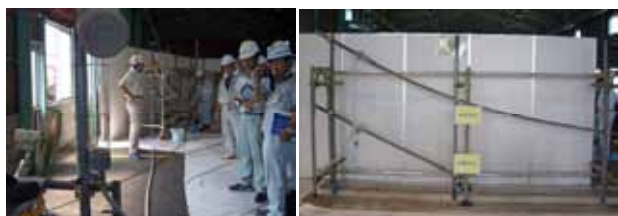
写真-8 再充填実験状況

グラウト再充填にあたっては、シース内に残留空気を生じさせないように、確実にグラウトを注入させる必要がある。また、図-3に示すように、本工事でのグラウト充填不良部分の形態は、多種多様であることが確認された。そこで、既往のグラウト再充填の事例より、図-4に示す方法を、グラウト再充填の基本計画として、a)最上部への充填性、b)排気ホース(極細径ホース)の挿入可否、c)排気ホース設置不可部での充填方法、d)注入機器の選定、e)実施工に対する作業手順の確立、f)再充填時のコア削孔部の気密性・耐圧性・充填性の検証を目的として試験体を作成し実験を実施した。写真-8に、実験時の状況を示す。

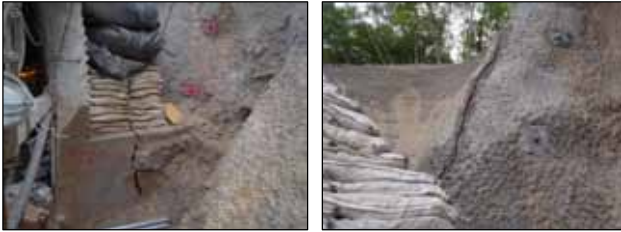
写-1 坑口部の変状状況

15基目において、地表面沈下が最大110mm、支保工天端の沈下は70mmを越えるものとなった。(写-1)

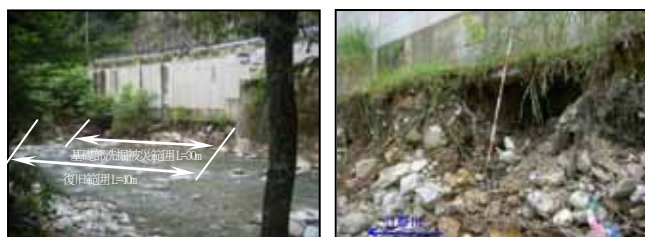
写真-2 被災状況

軽量盛土前面の洗掘範囲

擁壁基礎部の被災状況

箇所の状況、図-3に被災箇所の横断図を示す) 引原川では、鹿伏地区下流にある引原ダムにおいて流量の増加から1958年の完成以来初めての緊急放流を行うような状況となった。また、鹿伏地区の被災状況として、引原川の流量増加により軽量盛土前面の自然法面部の土砂が洗掘・流出し、擁壁基礎部分(L=30m)が被災した。幸い被災により擁壁構造への直接的な問題は発生しなかったが、同様の出水により更なる洗掘の進行が懸念された。

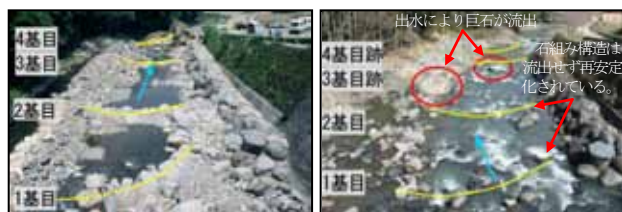
写真-5 落差工での石組み再安定化の状況(福岡県岩岳川) ②

石組みの最大の特徴として、施工後の出水により環石が流出した場合でもアーチの支点となる力石が安定していれば、全体としてその後の上流からの石の供給により再度安定した構造が形成される。構造が再安定化されることで、景観上も人の手で作ったというのがわからないほど自然に近い河川景観が形成される。(写真-5に石組み再安定化の状況の施工事例を示す)

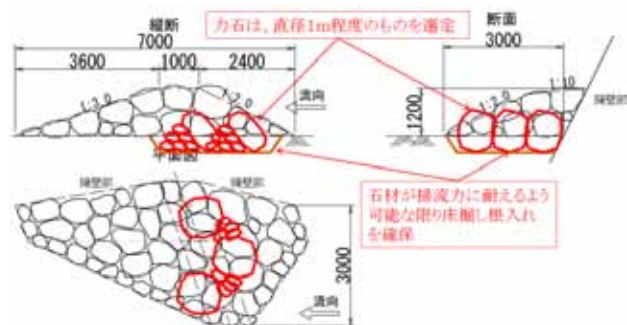
図-10 捨石工に適用した円弧状石組み

発注段階においては、バックホウで石の投入を行う通常の捨石工を想定していたが、捨石工の強度向上と自然景観の回復を目的に円弧状石組みを捨石工内部に組み込むことを施工段階で考えた。設計で捨石工の石材の大きさは、設計流速から直径50cm以上あれば計算上流出しないことが確認されていたが、円弧状石組みの適用にあたり出水後の再安定化で要となる力石が流出しないよう、可能な限り大きいサイズの力石を設置することとした。その上で捨石工の投入に使用するバックホウで作業の出来る大きさであること、捨石工の断面幅W=3mの制約を考慮し、可能な限り大きい石のサイズとして直径1m程度の石材を用いることとした。石組みは、アーチ構造が流水の外力に対し最も力が発揮されるよう、捨石工の構造の中心部付近に流向に対し直角方向になるよう配置した。また、可能な範囲で床掘を実施し、力石の根入れを確保することで強度の向上を図ることとした。(図-10に円弧状石組みの構造を示す)

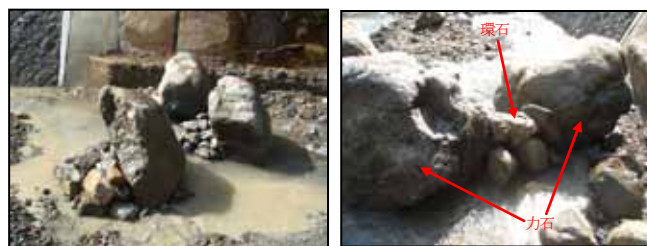
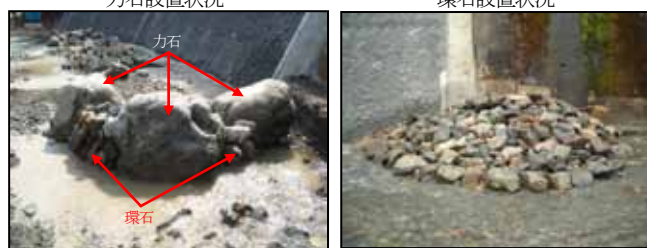
写真-6 施工状況

施工は、大きな流れとして①バックホウによる床掘を実施、②のめり構造を持たせた力石の配置、③人力による力石周りの「人の字状の構造」の構築、④環石配置によるアーチ構造の構築の手順で作業を行った。(写真-6

に施工状況写真を示す) 特に人の字状の構造の構築及び環石配置によるアーチ構造の構築は、石組み構造の構築で非常に重要なポイントとなるが、施工業者としても初めての施工経験であり、隙間なく石をかみ合わせるよう組み上げるのに苦労した。

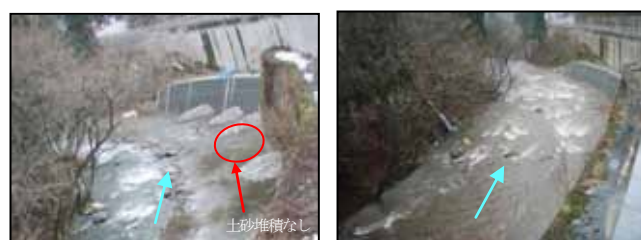
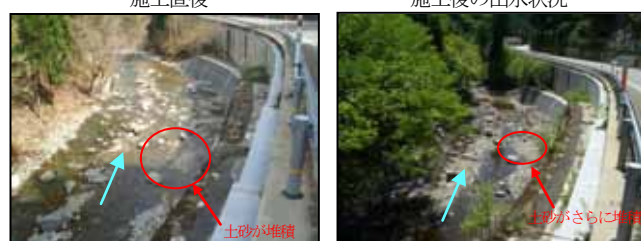
写真-7 施工後の土砂堆積状況

施工完了後、2か月程度を経過しこれまでに大規模ではないが数回の降雨による出水を経験した。施工後の短期的な状況として、水制工設置による擁壁前面の流速低下とそれによる土砂の堆積を確認しており、一定の効果が確認できた。(写真-7に土砂の堆積状況を示す)また、移植したネコヤナギについても枯死の発生等もなく順調に成長しており、今後の植生回復が見込まれる。(写真-8にネコヤナギの移植後の生育状況を示す) 今後、継続的に状況を確認し、水衝部及び洗掘箇所の対策効果が発揮されているか確認していきたい。併せて土砂堆積後の植生の回復と生物の生息環境が創出されるか、ひいては、

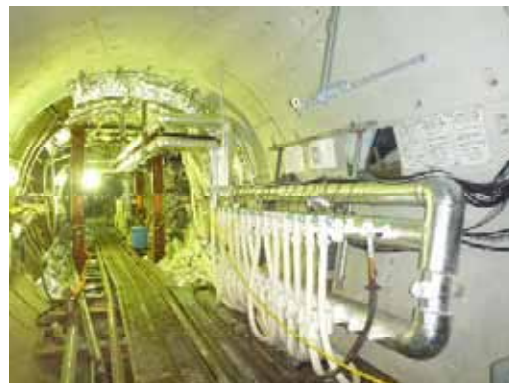
写真-1 凍土造成状況

凍結管理設後、開口周辺部分の既設セグメントに貼付凍結管ATKR400(□100×50)を取り付け、開口周辺を凍結し、セグメントと凍土との付着を強化した。

また、凍土状態を把握するために地中に温度管理用の測温管を設置した。今回、凍土平均温度がマイナス10℃、凍土の厚みが1.5mという与えられた条件を満足するよう、温度管理を行った。

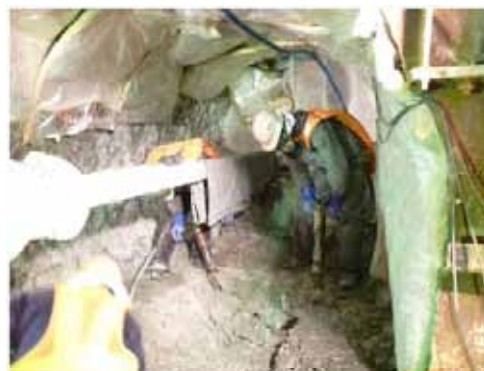
写真-2 横坑掘削状況

横坑掘削はすべて共同溝側から人力施工し、掘削した凍土は坑内をバッテリーロコにて運搬した。

凍土の掘削は、常に氷点下という過酷な条件下で作業にあたらなければならないため、休憩中の暖房設備はもちろん、万が一凍傷になった場合の温水設備を完備するなど、健康管理には特に気をを使う必要があった。また、凍土維持運転中のマイナス25℃のブラインが常に掘削場所の配管内を流れているため、管を破損した場合の退避方法や緊急連絡体制、木栓やウェスなどの緊急資材の配置にも細心の注意を払う必要があった。
