# 営業中のゴルフ場直下における 山岳トンネル工事

当工事は営業中のゴルフ場直下を通過する山岳トンネル工事であり、発破の影響や掘削時の地表面沈下等によりゴルフ場へ影響を与える可能性が否めないもので、設計、施工段階で綿密な技術的検討が必要であった。当工事の施工にあたっては、発注者、設計者と協働して設計の見直し等を行うとともに、安全管理、環境対策等の施工管理を慎重に行い、また工期短縮に向けた工夫等も凝らし、無事、工事完成を迎えることができた。

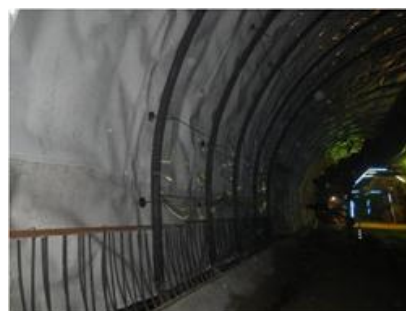
図-7 鉄筋支保工組立状況

アーチ鉄筋はシート非貫通型の吊金具を使用し固定するケースが多いが、シートの損傷、漏水のリスクが高いと考え、鉄筋支保工(2m 間隔)を採用することにした(図-7)。インバートコンクリート打設時に鉄筋支保工の脚部を設置し位置を確定するとともに、鉄筋支保工組立時に繋ぎ材等を用いて自立性を確保した。建込み作業はトンネル工事機械であるエレクター台車を使用した。
