# 河川用ゲート設備の効率的・効果的な維持管理について

近畿地方整備局 企画部 施工企画課 (〒540-8586大阪府大阪市中央区大手前1-5-44) .

河川用ゲート設備は、その多くが建設後30年以上を経過しており、老朽化への対応が喫緊の課題となっている。こうした背景の中、設備の信頼性を確保しつつ効率的・効果的な維持管理を実現していくことが求められている。その方策は「河川用ゲート設備点検・整備・更新検討マニュアル（案）」<sup>1)</sup>及び「河川構造物長寿命化及び更新マスタープラン」<sup>2)</sup>等において示されている。本論文では、河川用ゲート設備の効率的・効果的な維持管理の実現に向けた取り組みと課題について述べる。

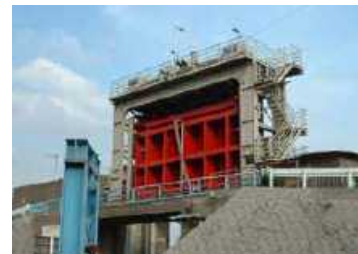
図-1 河川用ゲート設備

河川用ゲート設備は、洪水や高潮による堤内地への氾濫浸水の防止、利水取水における流水制御のために設置され、万一その機能が失われた場合には周辺地域に与える社会経済的な影響は大きい。(図-1)

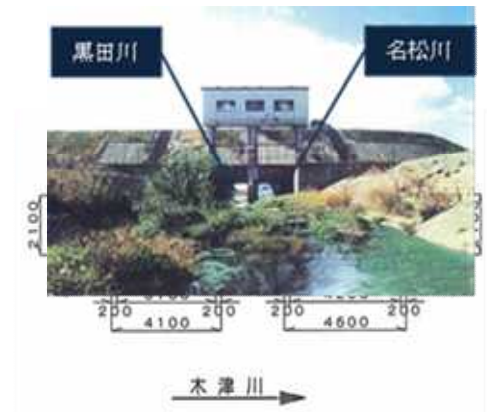
図-2 名松樋門の諸元

名松樋門は、木津川10.176km地点左岸に位置し、名松川15m<sup>3</sup>/s、および黒田川8m<sup>3</sup>/sの排水（降雨確率規模50年確率流量）を行うための2連構造の木津川本川逆流防止のための樋門である(図-2)。

名松樋門は、天井川である名松川を近接する黒田川と統合し整備された樋門である。このため、樋門敷き高が名松川河床高より3m程度低く、樋門操作水位3.1mもゲート扉体（約2mの高さ）が水没する高さに設定されている。

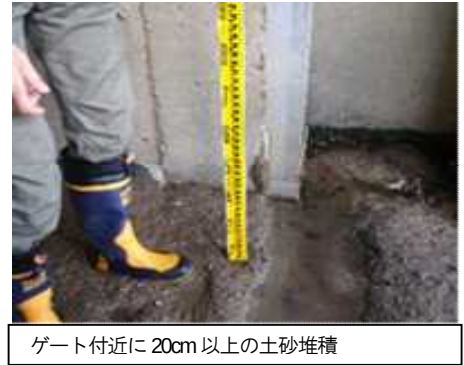
写真-1 名松樋門現地調査時のゲート下部の状況

名松樋門は閉鎖水位が高く、ゲートが水没した状態で操作されるため、実際の閉鎖時に水密性が保たれず扉体の上端および側部から漏水し、内外水が連動する可能性

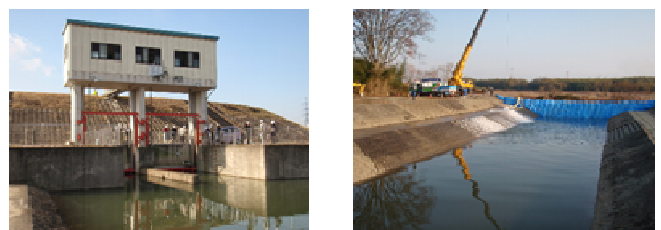
写真-2 樋門と水路末端の土嚢と注水状況

今回実験は、課題a)の状況を排除するため、ゲート閉塞の妨げとなる樋門および函体内の土砂については事前に排出した状態で実施した。また、内外水位は土嚢積みで排水路を閉塞し、名松川、黒田川の自流の貯水およびポンプ車で木津川本川から注水し調節した。

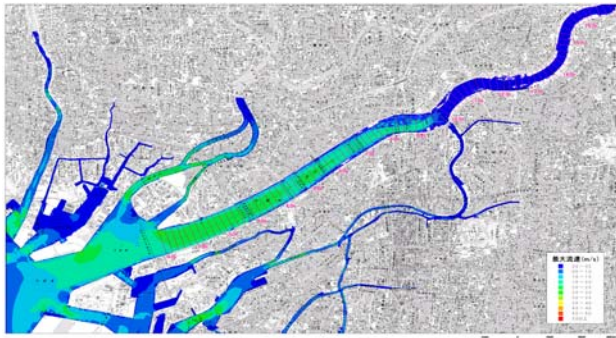
図-12 最大流速分布図

(図-10、11) また、流速に関しては、河道中央付近が大きく、流速2.5～3.0m/s程度となる。(図-12)

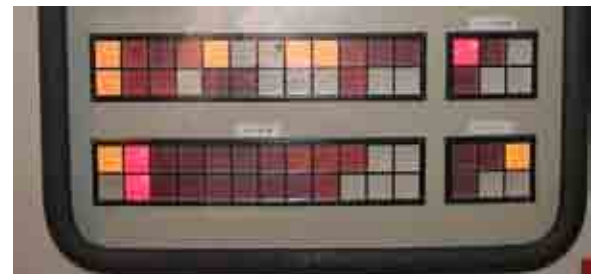
図-9 故障内容確認シート例

故障発生時にはダム操作要員が、ゲート管理担当者及びゲート点検業者へ故障状態を報告する必要がある。故障状態を迅速かつ正確に報告するために、表示機器等の状態をそのまま故障報告シートに転記できる計器配置と同じ配置のシートとした。(図-9)

機側操作盤の情報を故障報告シートにそのまま記載

点灯中の表示灯に○印を記入する

機側操作盤故障報告シート

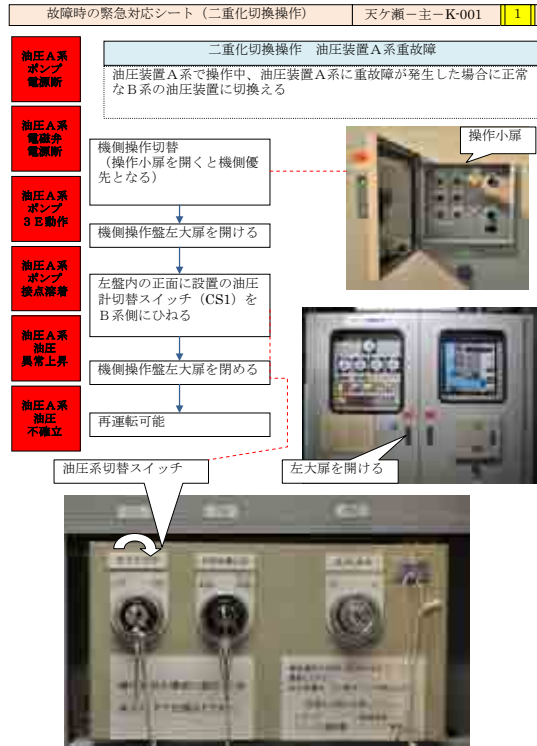
図-10 緊急対応シート例

緊急対応として冗長機能(二重化機能)を利用した二重故障が起こらない対応方法を主として写真等を使いわかりやすく記載した。(図-10) 緊急対応により職員に危険性が予想される場合は緊急対応を行わず機器状態報告のみを行うこととした。

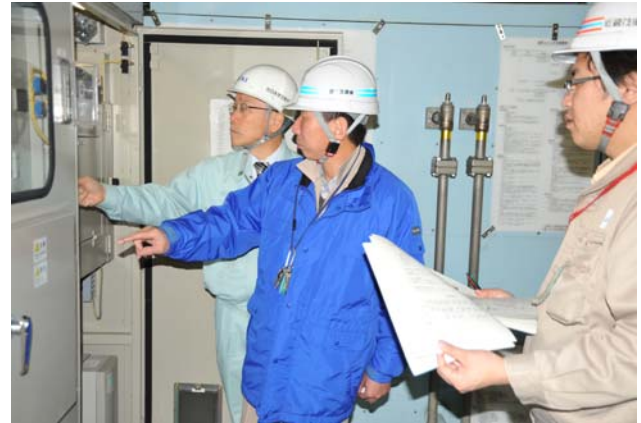
写真-2 手引きの試行状況(大滝ダム)

また、作成した手引き(試行版)で、大滝ダムの常用放流設備、計画水位維持放流設備および天ヶ瀬

ダムの常用放流設備において、健全性評価シートによる試行点検、故障時対応手引きによる故障時の緊急対応操作等を行った。試行で発見した項目として、健全性評価では現地の水位条件による点検できない場合の対応の追記が必要、故障時対応は手引書(試行版)では一般ゲート操作要員には故障復帰操作について習熟度が高く難しいとのことであった。これら試行で発見した項目について手引書の修正を行い対応した。

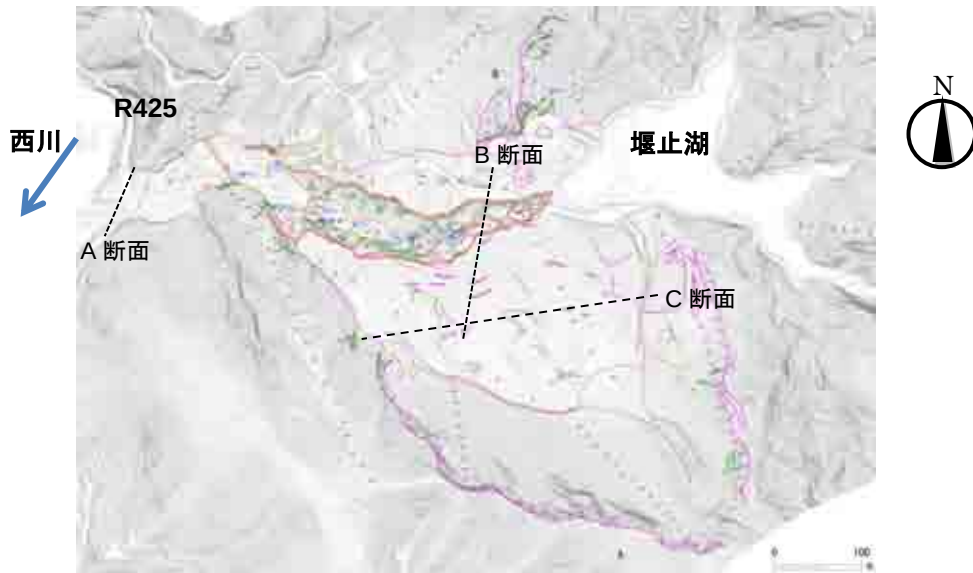
図-2 等高線図

LP 測量及び平板測量によって得た等高線図 (図-2) 及び図-3 の鳥瞰図から、左岸側には古い滑落崖斜面がみられ、大きな地すべりブロックと考えられる。右岸側にも左岸側と比較して小さな地すべりブロックが確認できる。また、溪流上流部は今回の土砂流出による幅約 400m、高さ約 50~150m の滑落崖斜

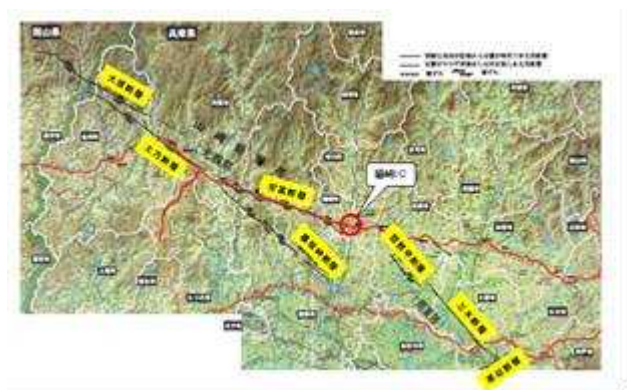
図-1 山崎断層帯

山崎断層帯は、岡山県北東部から兵庫県南東部までの全長約 80 km にかけて分布する 7 つの断層の総称である。このうち安富断層が中国自動車道(以下「中国道」という。)のほぼ直下に、そして、土万断層及び琵琶甲断層が中国道に並行し、かつ近接している。

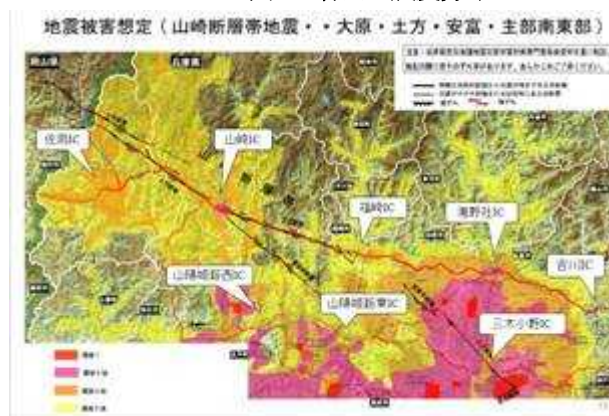
図-2 管内の震度分布

兵庫県の発表した山崎断層帯南東部を震源とする地震が発生した場合の震度分布図に中国道を重ね合わせたものを図-2 に示す。

これを見ると、中国道の吉川 I C～佐用間のほぼ全域で震度 6 弱。宍粟市や三木市の一部で震度 6 強となることが分かる。

さらに、沖積層の広がる姫路市や三木市の中心部ではほぼ全域で震度 6 強と、その被害は激しくなるものと予測されている。

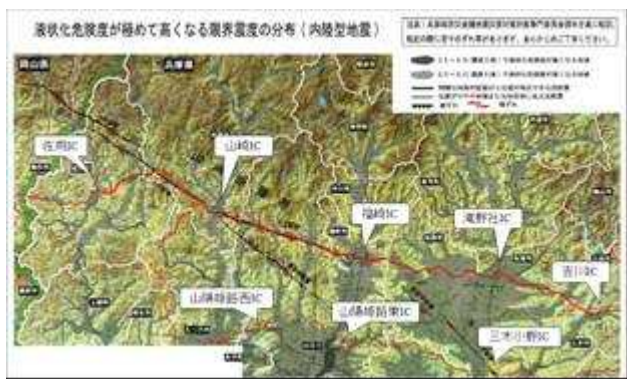
図-3 液状化現象を起こしやすい地盤の分布

液状化現象を起こしやすい地盤の分布と中国道及び周辺道路を重ね合わせたものを図-3 に示す。

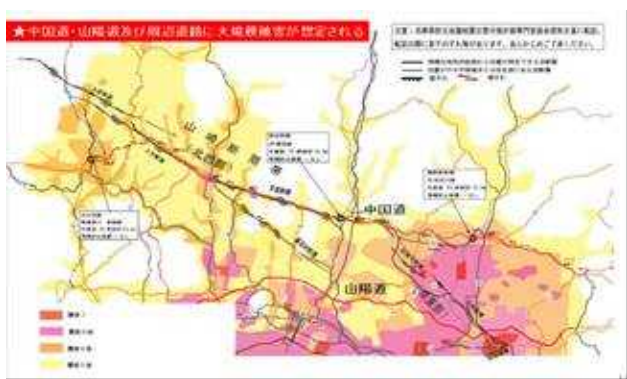
図-4 主要道路と地震動との重ね合わせ

河川沿いに広がる沖積層上に位置する姫路市中心部及び三木市域を中心に震度 6 弱から 6 強の地震動が予想され、これにより緊急輸送路が各所で寸断されることが予想される。(図-4)

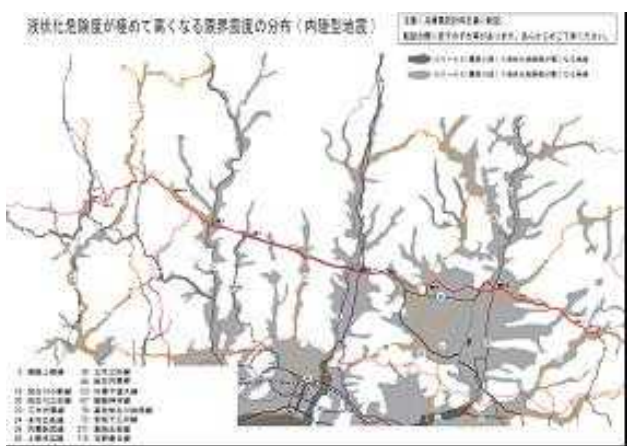
図-5 主要道路と液状化地盤との重ね合わせ

また、緊急輸送路は、ほぼ全域にわたって液状化を起こしやすい地盤上に重なっており、緊急輸送路や周辺道路の寸断による影響が想定される。特に盛土高さの低い一般道側の被害が大きいのと想定され、道路啓開に当たっては中国道から順次警戒していくことが効率的かと思慮される。(図-5)

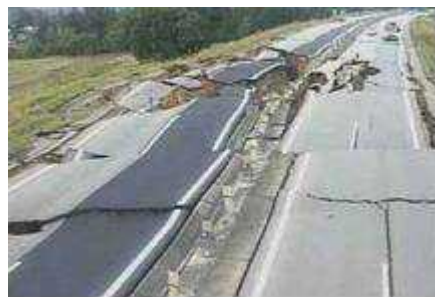
図-6 中越地震時の高速道路の被災状況

中国道についても沖積層の上に施工された盛土部については液状化の影響により、図-6のような中越地震でも起こった大規模な盛土の崩壊被害が予想され、高速道路及

び周辺道路のいたる所で道路の寸断が想定される。

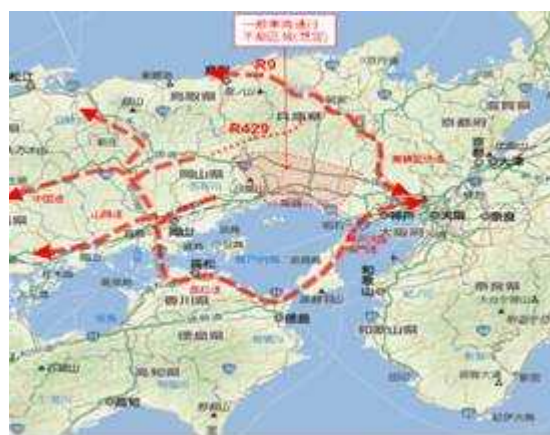
図-7 広域的な被害状況のイメージ

これらを総合すると、図-7に示すように、地震動や液状化の影響により、いわゆる播磨地域一帯において高速道路も含めた主要幹線道路が相当な打撃を受け、東西交通が遮断されることが想定され、四国ルートや山陰ルートといった代替路線も含めた広域的な復旧計画を策定しておく必要がある。

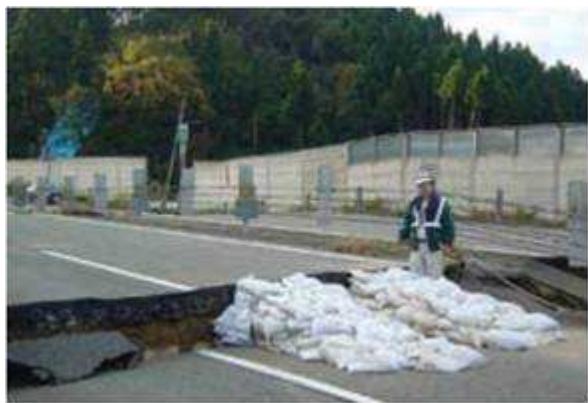
図-14 土嚢による道路啓開の様子

切盛境・土被りの薄いC-BOXの両側・橋台両端に段差が発生すると仮定した場合、当事務所管内で388箇所に段差が発生すると想定し、仮に段差が50cmとして、すべての段差を土嚢によって通行帯確保をするためには、約18万袋(約3千 $m^3$ )の土嚢が必要になる。

地震が発生してから道路啓開用土嚢の調達を図っていたのでは、24時間以内の緊急輸送路の確保が困難なことから、2012年度から計画的に土嚢作成用の砂と耐久性土嚢袋の備蓄を開始した。(図-14, 15, 16)

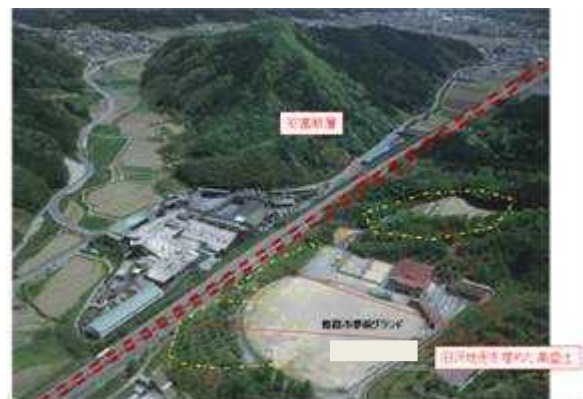
図-17 沢地形を埋めた用地外高盛土の状況

本線直下に安富断層が走る区域において、地元行政が旧沢地形を埋立てた高さ約20mのグラウンドを中国道に近接して整備している。(図-17, 18)

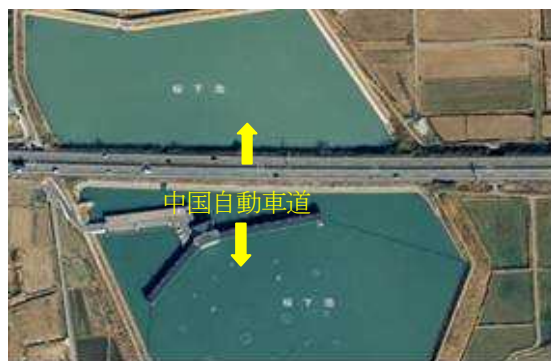
図-19 盛土の引込

管内には中国道の盛土のり尻に位置するため池が13箇所あり、地震時に本線を引き込む可能性が高く何らかの対応が必要である。

特に、ため池の中央部を盛土で横過している箇所は、盛土引込の可能性が非常に高いため、ボーリング調査・水位観測・危険度判定・連続地中壁等の対策工の検討を実施し、順次対応していく予定である。(図-19, 20)

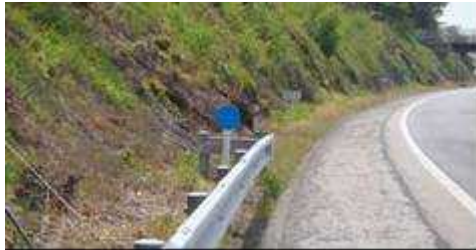
図-21 切土の危険箇所標示(青色灯)

当事務所管内では、断層直上に位置する箇所、流れ盤などの危険箇所として17箇所を選定している。その選定箇所には、地震発生時の点検を容易にするため、当該切土の起・終点に青色の視線誘導票の設置及び切土のり面の概要の分かる調書を事前準備している。(図-21)

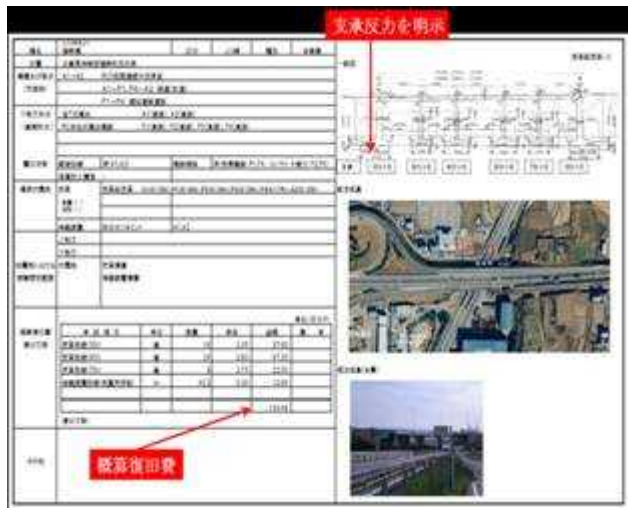
図-22 橋梁台帳の共有

特に橋梁については、予め協力会社に一般図と合わせ橋梁の支承反力や橋台・橋脚の図面と現地状況写真を添付した橋梁調書を共有し、直接現場に足を運び現地調査を行わなくとも、連絡一本で復旧に必要なジャッキ仕様や足場等の応急復旧資材を確保したうえで、即座に現場に向かえる事が出来る体制とした。(図-22)

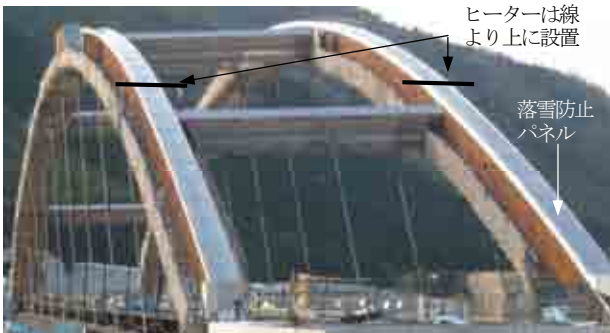
写真-1 落雪防止装置 取付け後

過去、国道9号（豊岡河川国道事務所管内）の同種橋梁においては、アーチリブ間をつなぐ横支材から雪が落下し、通行中の車両を損傷する事例が起きている。この対策として、豊岡河川国道事務所では、従前、高所作業車を用いて人力で雪落としを行う方法を行っていた。しかし、交通規制が必要であることや、冠雪を確認してから作業となるため作業までに雪が落下してしまう危険性が考えられる。本橋では、その課題を解決するために他機関により実施されている落雪対策を参考に、より効果的な落雪防止対策として、「融雪させたうえで滑雪される工法」について、検討し施工した。

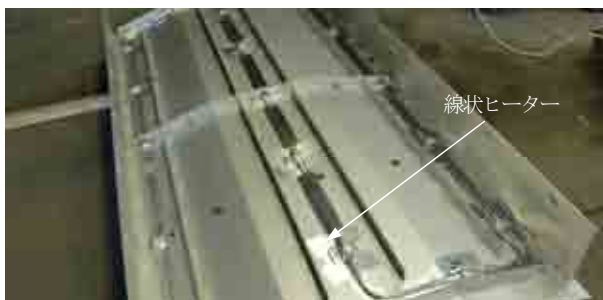
写真-2 落雪防止パネル 線状ヒーター固定(裏面)

「融雪」の方法としては、熱源として確実な上に容易にきめ細かい制御が可能な電気式のヒーターを用いることとした。かつ、経済性の観点から、アーチリブの形状を活かしてヒーターを設置する範囲をアーチリブの上部付近とした。

ヒーターは、経済性を考慮し、自己制御型ヒーターを、雨樋型パネルの裏側に設置する後取り付けタイプとした。また、ヒーターが発生させた熱を少しでも冷まさないように雨樋型パネルの裏側には、20mm厚の保温材を設置して経済性に考慮した対策を行った。

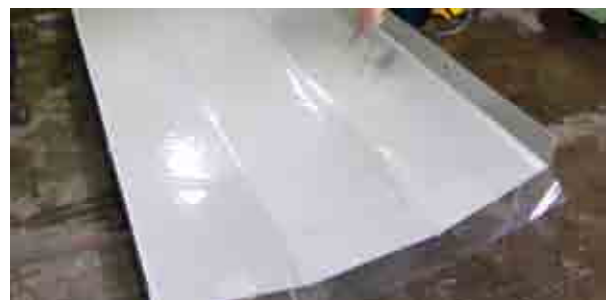
写真-4 落雪防止パネル 光触媒防汚フィルム(表面)

①「滑雪」の方法としては、滑雪面の経年劣化や汚れによる滑雪効果の低減に対して、光触媒技術を応用したフィルム(NE T I S登録番号 KT-020067)の特徴であるセルフクリーニング効果を活用した方法を構築した。セルフクリーニング効果とは、まず、光触媒酸化チタンに紫外線が当たることで活性種(光触媒酸化チタンが放出する活性酸素種と呼ばれる物質)が放出され、その活性種の作用で表面に付着した汚れが分解される。その後の降雨により、もう一つの効果である「超親水作用」にて雨水が光触媒膜表面に一樣に広がり、汚れと膜の間に水が浸入して汚れを浮き上がらせて洗い流すというものである。この効果により、「滑雪性能」を著しく低下させる滑雪面の汚れの付着を防止出来ると考えられる。さらに、雪が少しでも溶けて水が生じれば、「超親水作用」によって雪と膜の間に水が浸入して「滑雪」をさらに促すことが期待されるものである。

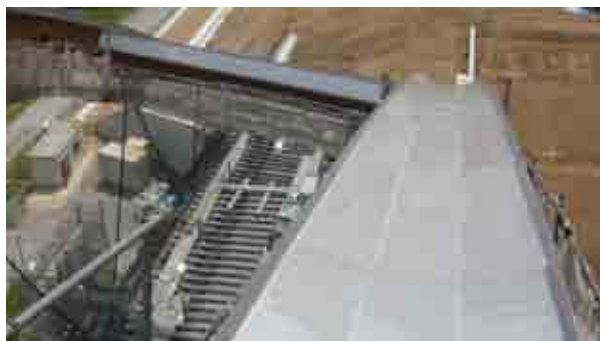
写真-5 落雪防止パネル 取付け後(アーチ上部)

②アーチリブの滑雪については、交差する一般道を考慮し、外側に落とさずアーチリブの上面に沿って滑らせる方法を検討することとした。具体的には、アーチリブに設置する滑雪パネルの形状を雨樋型とすることで滑雪した雪をアーチリブ下方に誘導することとした。横支材については、雨樋型として滑雪させた雪を下方に誘導させるとすると構造が複雑になり、その複雑な部分で別の滑雪構造が必要となってしまうことから、構造の簡単な屋根型パネルを設置することとした。

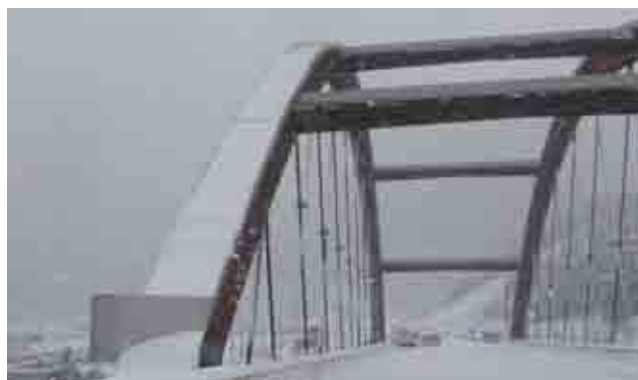
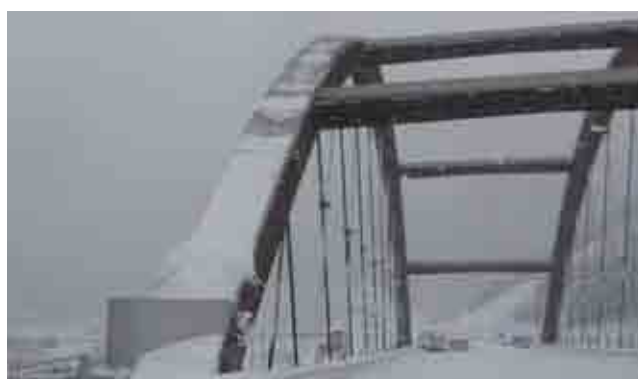
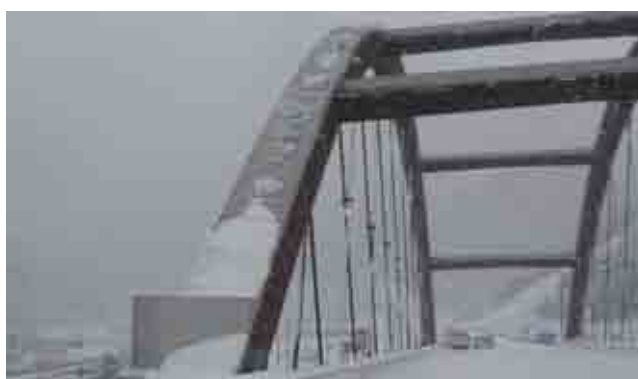
降雪後、ヒーターの無い下方のパネル表面を観察すると水で一樣に濡れた状態で、上方のヒーターで解かされた雪が光触媒防汚フィルムの表面で水膜を形成したと思われ、超親水効果が滑雪に寄与していると考えられる。滑雪後、自動運転モードで連続運転を継続した。その後も降雪は続いたが、落雪防止パネルの表面に積雪することは無く、本落雪防止装置は、開発時に想定した性能を有していることが検証出来た。また、本検証で落雪防止パネル上に降り積もった状態から50分で滑雪させることが出来たことから、ヒーターを停止させる停止条件2の経過時間の設定は、落雪防止パネルに満杯に積雪した状態からでも滑雪させることが可能となる60分とすることに決定した。

写真-6 落雪防止パネル滑雪状況(その1)

写真-7 落雪防止パネル滑雪状況(その2)

写真-8 落雪防止パネル滑雪状況(その3)

また、光触媒防汚フィルムについてもはがれ、膨れ、変色もなく水分の濡れ広がり確認できたことから光触媒防汚フィルムのセルフクリーニング効果が発揮できたものと考えられる。

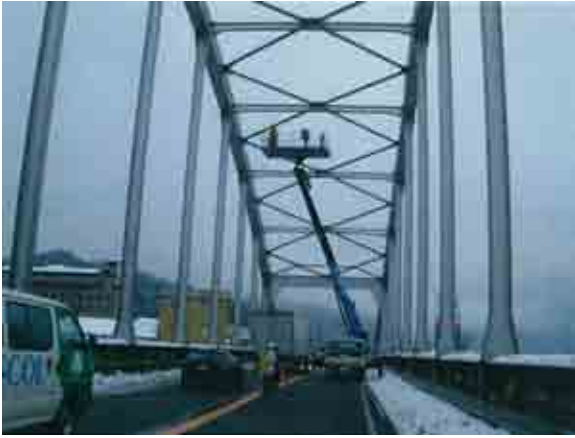
写真 - 10 従前の維持管理状況

従前、本橋のような降雪地帯に架橋した下路橋では、高所作業車を用いて人力で雪落としを行う方法で維持管理を行っている。

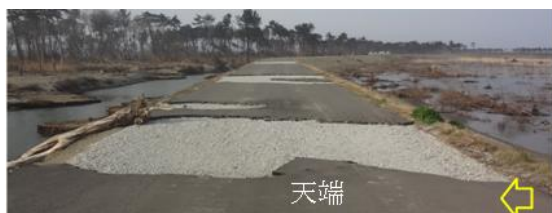
レベルAは表法および天端は被害が軽微であり、防潮堤などの裏法あるいは裏法先の地盤の一部あるいは全部が侵食あるいは流出した状態にあるが、基本的な構造機能は最低限、確保される被害レベルとする。**写真-2**は越流後の河川堤防である。表法はほとんど侵食が無く、天端は舗装が一部剥離しているが軽微な被害であり、裏法は大規模な侵食と欠落があるものの、天端高は保持されており、基本構造は確保されている。

写真-2 天端の軽微な剥離(仙台市井土浦)：レベルA

仙台市若林区井土浦地先には、貞山堀の山側に隣接する幅約 200m の湿地を囲むように嵩上げされた高さ 3.9m、延長約 1.5km の堤防がある。堤防天端の越流深は 3.95m（推定）である。前述の写真-2 の通り、津波の越流後の表法の侵食は皆無、天端の舗装の剥離も軽微である。また、裏法は写真-7 のように侵食し、法先で落堀が形成されて、一部の裏法が欠落しているものの、天端に至るような致命的な破壊はしていない。この原因は、洪水時の河川堤防と異なり、堤体は地下水位より上部にあり、堤体が不飽和状態にあり、かつ 30 分程度の短時間の越流では堤内への浸透が僅かであったことから、盛土の不安定化には至らなかったと推察される。従って、本例は裏法の表層的な侵食、一部の欠落はあるが、天端は保持され、破堤といった致命的な被害には至っていない盛土であり、津波に対する耐侵食性、難浸透性を示す。

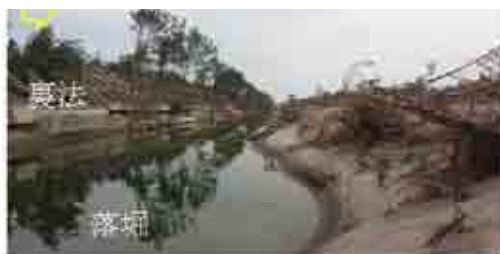
レベルBは表法および天端の被害が軽微であり、裏法の表面に侵食、ブロックの飛散、一部欠損が発生するが、基本的な構造機能は確保される被害レベルとする。**写真-3**は法枠工の法尻が侵食し、落堀が形成されているが、裏法枠はほぼ残留し、高さも保持されている。

写真-3 裏法尻の侵食による落堀(岩沼市寺島)：レベルB

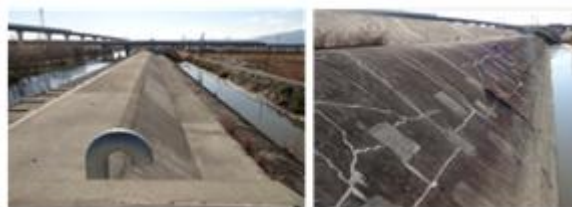
大垣市内の大谷川下流部の左岸には、右岸堤防の破堤被害の防止を目的とした洗堰が設置されている。写真-6 は 2 度の嵩上げ後の洗堰（延長 110m）であり、一般部の天端高 TP10.88m に対して越流部は TP8.85m である。現在の洗堰の構造は、表法がコンクリート護岸、天端と裏法がコンクリート張である。HWL9.80m に対する越流深は 0.95m であり、裏法先にある幅 3.5m、深さ 1.0m の水叩きによるウォータークッションの落差は 3.95m である。また、天端の両端には写真-6 の排気管および裏法面にゴム弁が付いた排気あるいは排水用の孔がある。さらに、天端には洗堰内の盛土の沈下に伴う空洞充填用の注入孔がある。既に 50 年余が経過し、コンクリート張には補修されたクラックの痕があり、経年劣化を示す。

写真-6 洗堰の全景(左)と裏法コンクリート張(右)

以上のように、三面張り構造では水叩き、排気・排水や空洞の対策、コンクリート部材を含めた経年劣化に対する耐久性および点検性・補修性に留意が必要である。

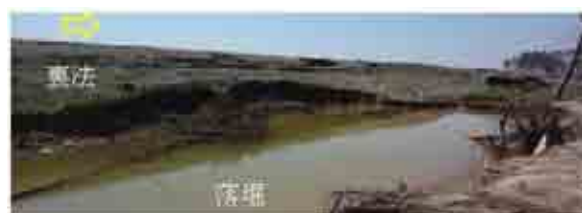
写真-7 堤防の裏法および落堀の侵食状況

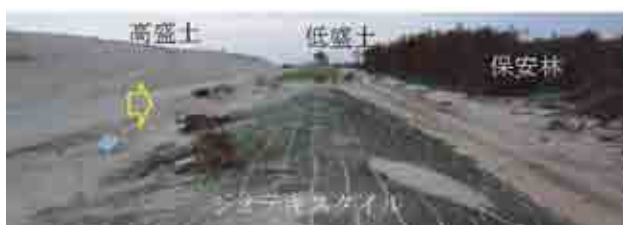
津波により侵食された盛土では、ジオテキスタイルにより補強されていた事例がある。写真-8 は写真-9 の人工盛土の隣接部であり、津波集中して越流したと思われる低盛土（高さ 1.6m）の状況である。写真から分か

写真8 低盛土の覆土流出後のジオテキ補強部

るように、厚さ 0.6m 程度の覆土が流出しているが、ジオテキスタイルで被覆された堤体は残留している。本例は、津波を意識したものではなかったが、ジオテキスタイルによる補強が津波の越流による侵食を抑制、言い換えると侵食を限定化できることを示す。

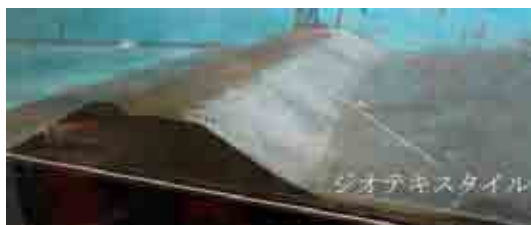
まず、ジオテキスタイルを全面設置した場合、ジオテキスタイルから下の盛土体は侵食されていない（写真-11）。そのため、侵食は表層 1cm だけであり、侵食率は無補強の 1/3 程度（12.7%）である。被害レベルは、天端の一部で 1cm の侵食があり、盛土高は 7cm になったが、補強部の盛土高は保持されている。

写真-11 全面補強(Wet)の越流後

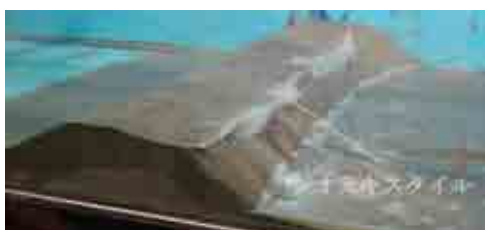
写真-12 部分補強(Dry)の越流後

部であり、侵食率は無補強の 1/2 強（20.6%）である。ここで、侵食率が全面補強より大きいのは、部分補強では裏法の侵食の進行が許容されるためであるが、補強部の高さは保持されている。

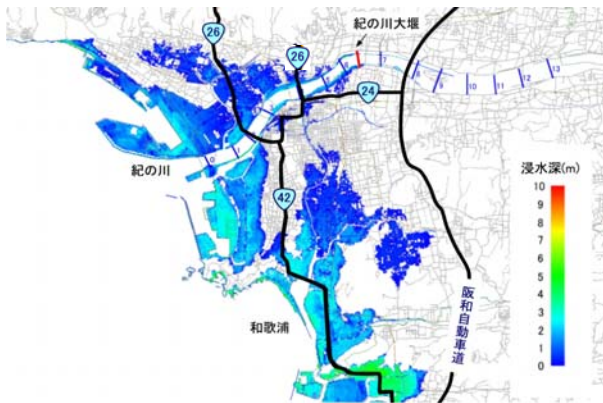
図-3. 紀の川周辺地域浸水図

当該地域の津波浸水域は、紀の川右岸側は5k付近まで浸水している。左岸側に関しては、標高の高い中心部は浸水していないが、紀の川左岸2kより下流側、和歌川沿いや和歌浦周辺が広範囲に浸水している。津波の到達時間は、概ね40～50分程度である。

図-3と図-5で対策の有無について比較すると、浸水深を抑制する効果と、右岸側の堤内地の浸水範囲を抑制する効果が見られる。この効果としては、和歌山北港からの津波遡上を抑制する水門（図-4.中、1の水門）の効果が大きいものと考えられる。

対策の有無について図-3.浸水図と図-7.浸水図を比較すると、紀の川の2k～4k付近の右岸側の堤内地への浸水が抑制されていることがわかる。

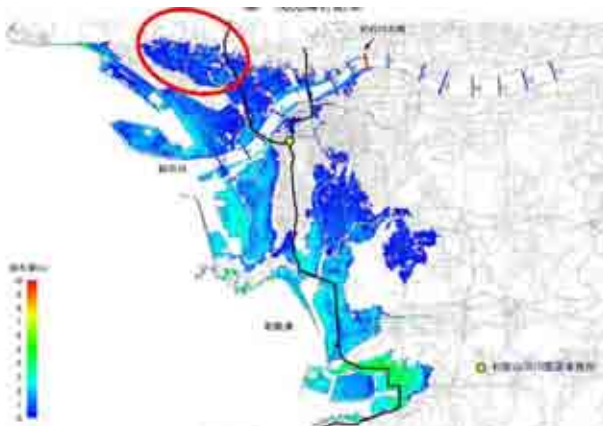
図-8.土入川水門（対策案）と堤防嵩上げ浸水図

図-3と図-8を比較すると、水門と堤防の嵩上げにより堤内地から紀の川に流れなくなったため、土入川の上流で浸水範囲が広がっている。

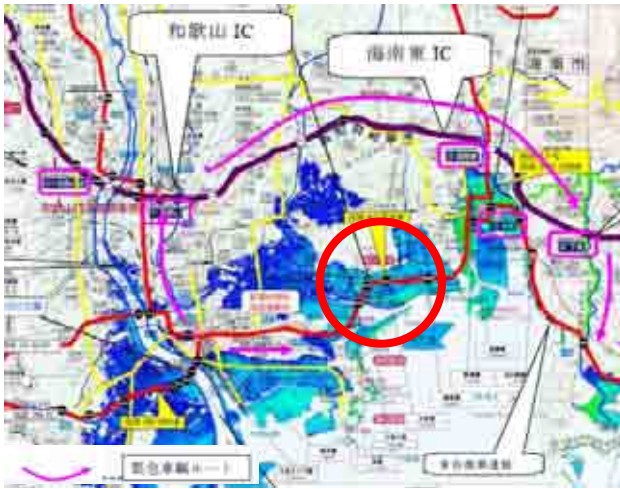
図-11.緊急輸送ルート（案）

道路のネットワークを中心に緊急輸送道路を確保する必要がある。阪和自動車道を軸として、次に和歌山市から御坊市までの沿岸部周辺の軸となっている国道の通行確保が必要である。今回の津波解析で判明した浸水範囲と照らし合わせた場合、耐震性や津波浸水に伴う損傷や、漂流物等の様々な要素で輸送路の遮断が考えられる。東日本大震災では津波で橋梁が流された事例もあった。図-11の赤丸範囲では国道42号が浸水しており、橋梁が流される可能性もある中で、被災箇所への復旧へのルート（案）として図-11のようなルート（案）が考えられる。

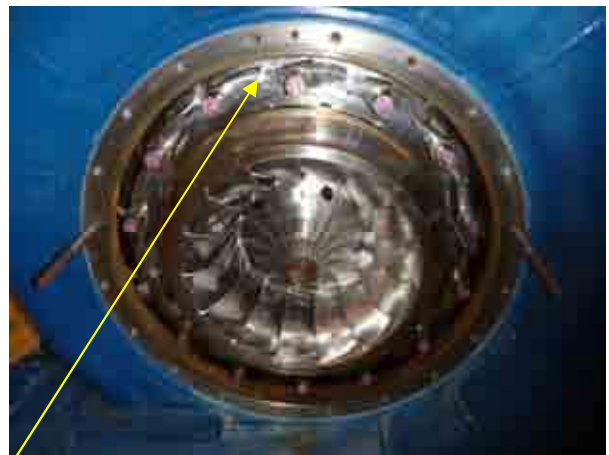
ガイドベーンは、水車に使用する水量を調整するためのものです。

「ガイドベーン」の点検のためカバーを外したもの

水車の出力調整をするためガイドベーンを開閉したり、水力発電設備を停止したりする際に、流木が噛み込んだ状態であり、必要以上にガイドベーンに力が加わると、弱点ピンが折れガイドベーンを保護するようになっていきます。その場合、ガイドベーンは閉じず、入り口弁が全閉になります。水車本体が深刻な被害を受けることを防

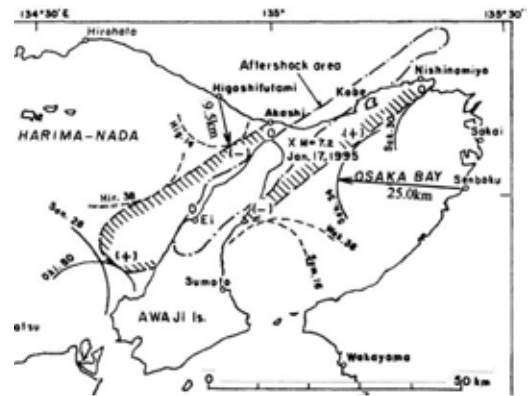
図-8はこの地震が起こした津波に関する文献<sup>(6)</sup>にある、検潮所の記録からその波源域を推定した図の一部である。この中の東二見と泉北検潮所の図柄から波速を求めると約700m/分になる。図-7の「クインダイヤモンド号」の離岸距離は約2kmである。地震の主揺動で海岸が揺れて、海面に起きた表面波が伝わり船体を揺らしたと考え、主揺動の3分弱後に衝撃を受けたと推定できる。この時間間隔は「あさぎり丸」で二度目の衝撃を受ける迄に行った点検の所要時間に馴染む間隔である。

図-8 波源域の推定図<sup>(6)</sup> (波速の推定測線を記入, 部分を編集)

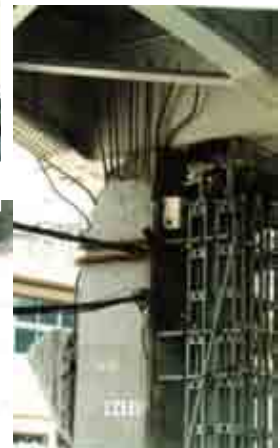
(c) 神 P472(海側柱頭部)

図-9に衝撃破壊の最も特徴的な例と見なしている、コンクリート橋脚の柱頭部の破壊例を示す<sup>(1,2,8,19)</sup>。この場所は(a)図の通り、鋼製橋桁が剛な横梁と一体になった構造で、横梁を独立した二本のコンクリートの柱が、柱天端の支承版支承を介して支えている。この区間の横断方向の柱幅は1mに統一してある。

図-9 柱頭部の衝撃波による爆裂破壊の代表例<sup>(1,2,8,19)</sup>

(b)図のコンクリートが跳び出すのは瞬間的に生じた筈で、この破壊形態を爆裂破壊と呼ぶ事にした<sup>2)</sup>。これは衝撃波による引張破壊の代表例である。この破壊が主揺動の前の衝撃で起きると、鉄筋は直立状態を保てないので主揺動の後で生じていると判断でき、前章で述べた海震の考察と整合する。

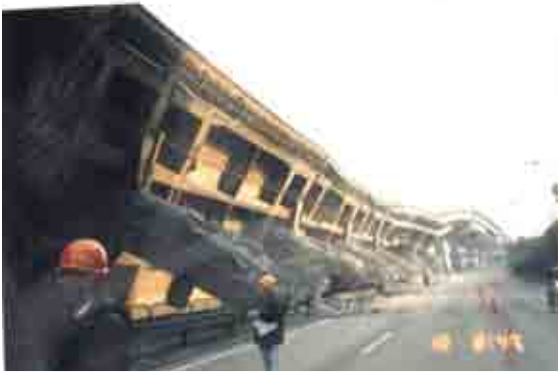
図-10 倒壊区間の東部(神 P130→神 P126)の状況<sup>20)</sup>  
(西側から東方を望む、図-11 も同様)

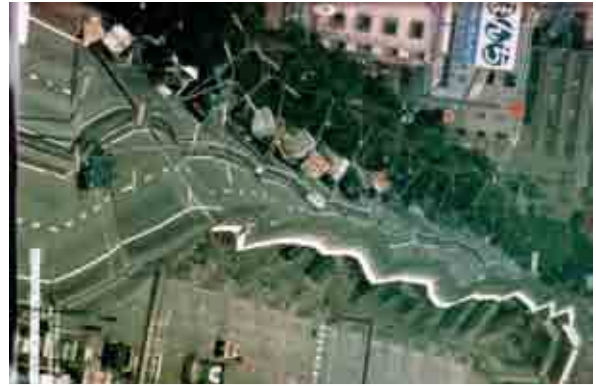
図-11 ピルツ橋倒壊区間の斜め航空写真<sup>21)</sup>  
(白色の高欄線が極端に下がっている部分に着目)

図-12、-13は倒壊した柱の代表例<sup>20)</sup>で、このように全てが倒壊すれば、高欄側面が大きく下がることはない。図-11の区間中央部と西側2箇所が高欄線は下がり、その場所の橋脚は神P133、神P134、神P136、神P140である。この4基に着目して柱基部の破壊状態を特徴づける写真を、2枚ずつ示したものが図-14～図-21である<sup>20, 22)</sup>。

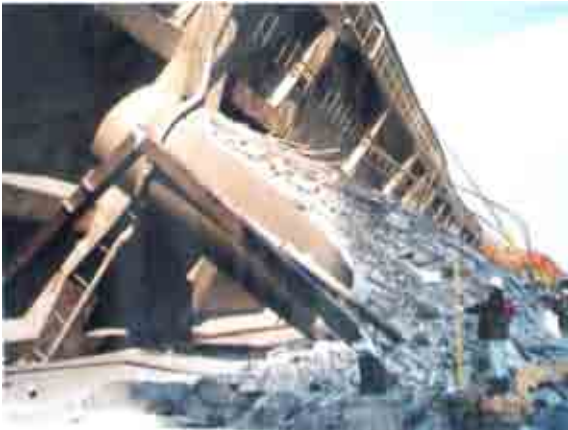
図-12 倒壊橋脚の代表例 神 P132(西面)<sup>20)</sup>

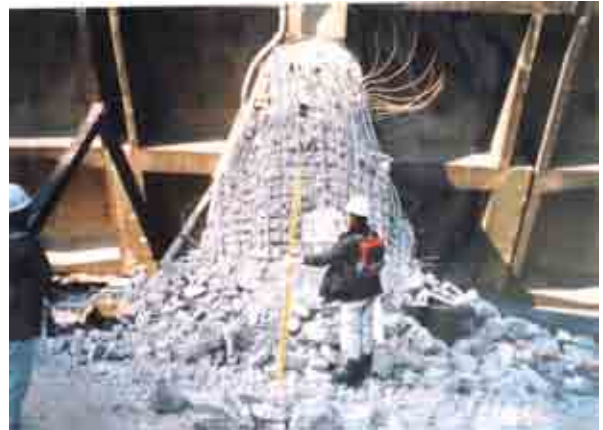
図-13 代表例 神 P132(南面)<sup>20)</sup>  
(東西共ほぼ対称的な破壊形態、基部の外側へのふくらみなし)

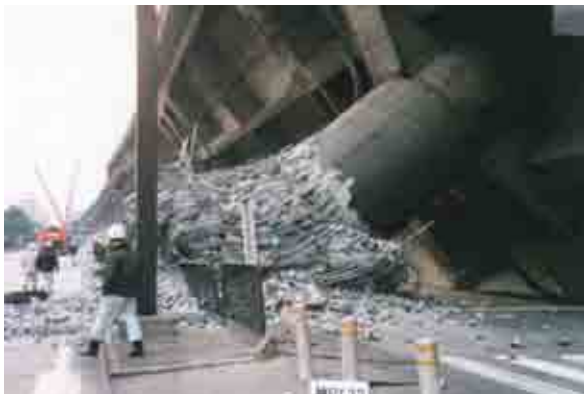
図-14 神 P133(東面)<sup>22)</sup>

(a. 基部の鉄筋が南側にも湾曲, b. コンクリートの破壊線が柱の軸線に直角, c. 基部の鉄筋は東西共外側に大きく湾曲)

図-14、-15は神P133基部の破壊状態を示す。柱基部の

鉄筋は軸圧縮による提灯座屈の状態を示し、柱の長さを短くしており、その後北側に倒れている。

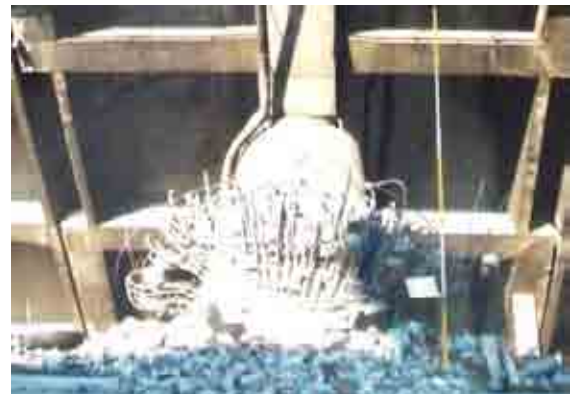
図-15 神 P133(南面)<sup>20)</sup>

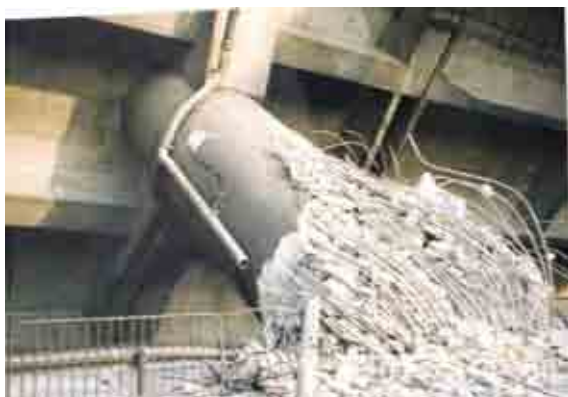
図-16 神 P134(南西面)<sup>20)</sup>  
(柱の南西面に大きな斜め割裂塊)

図-16、-17は神P134基部の破壊状態で、破壊部が北西側に拡大している(図-17)。北東から南西方向に大きな割れが発達している。その割れに対し共役的な部位の、柱の南西面に大きな斜め割裂塊が見られる(図-16)。

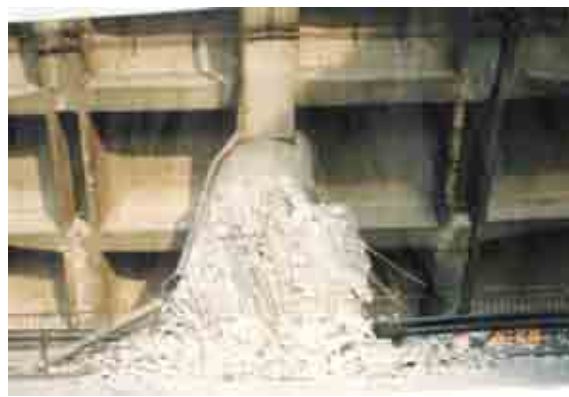
図-17 神 P134(南面)<sup>20)</sup>  
(柱基部は北西側に着地、北東から南西方向に割れが発達)

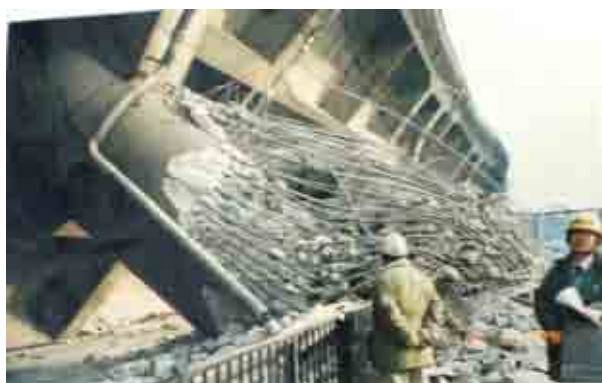
図-19 神 P136(西面)<sup>20)</sup>  
(北東から南西方向に割れが発達・北西部に落下の痕跡)

図-18、-19と図-20、-21の2基では、柱基部の東面の鉄筋にコンクリートの破壊線に沿って鉄筋のクビレが分布しており、図-18では白い破線を付けている。倒れる前にこの面で柱がずり落ちた事を表す。柱は北西側にずれ落ちて、その方向に破壊部が拡大し、北東から南西方向に大きな割れが発達している(図-19、-21)。

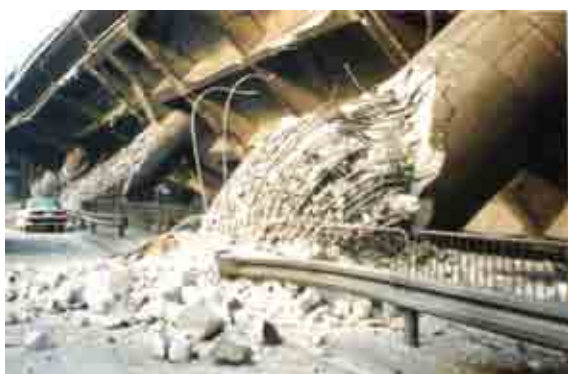
図-20 神 P140(東面)<sup>20)</sup>  
(コンクリートの破壊面に沿い鉄筋のクビレが分布)

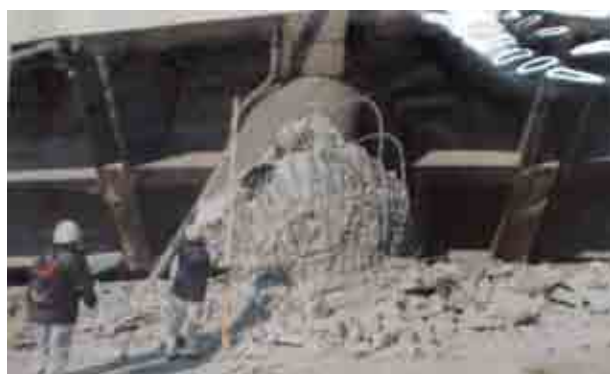
図-21 神 P140(南面)<sup>20)</sup>  
(北東から南西方向に割れが発達・北西部に落下の痕跡)

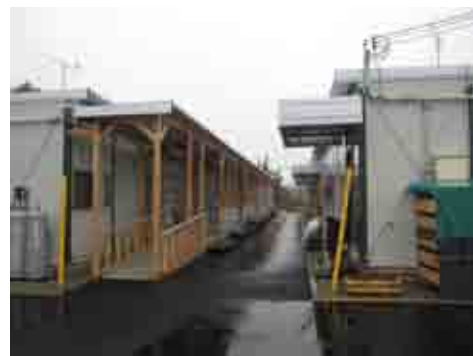
写真-4 渡り廊下の屋根設置(五條住宅)

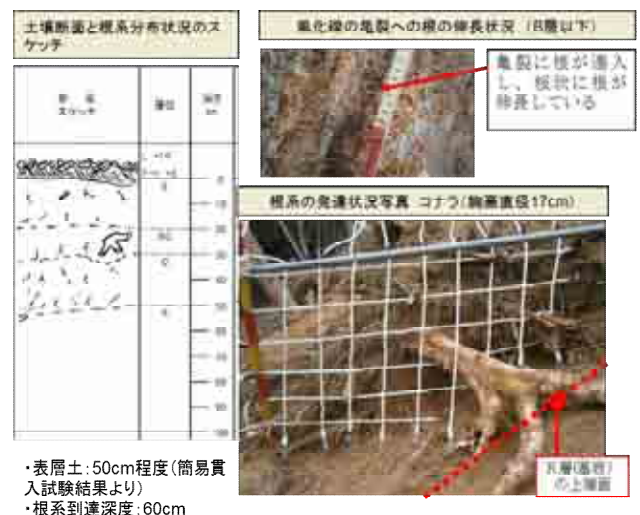
図 17、写真 3 表層土 70cm 以下における根系発達状況

山腹工施工地内の表層土が70cm未満の範囲でも、基岩より上層の表土に根系が多く伸長していることが確認された。特に、B層以下の風化礫の亀裂に細根が板状に伸長しているのが特徴的であった(図17、写真3)。

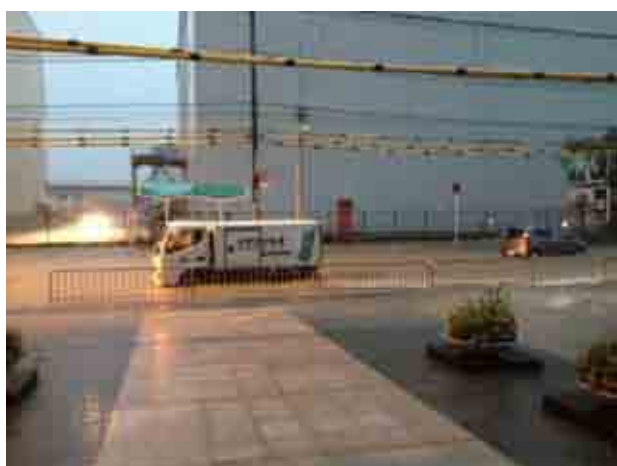
写真-1 国道171号高槻市内での冠水状況

これらの主な冠水箇所を図-2に被害状況を写真-1から写真-6に示す。

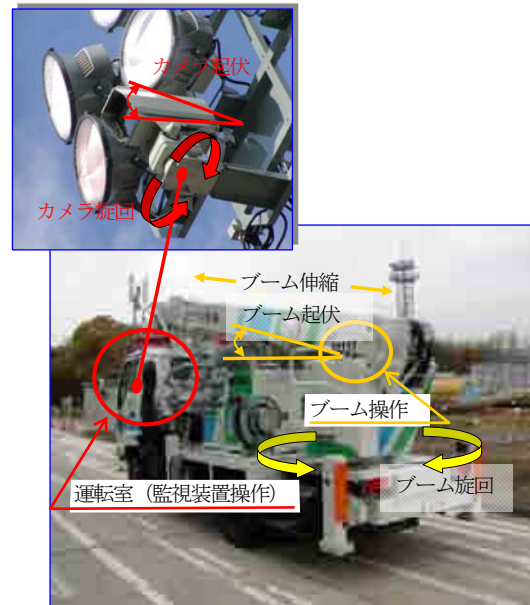
図-9 照明車のブーム操作と監視装置の操作  
た高感度カラーカメラで映像情報を撮影し、照明車の運転室内へ送信する。カメラ操作は、IPエンコーダでデジタル化した映像を参照しつつ、運転室内やLAN接続したパソコンを用いて、運転室内外や対策本部車内などの遠方で行うことを提案する。

本提案では、高感度カラーカメラをパソコンで操作する監視装置の仕様を提案する。照明車ブーム先端に設け

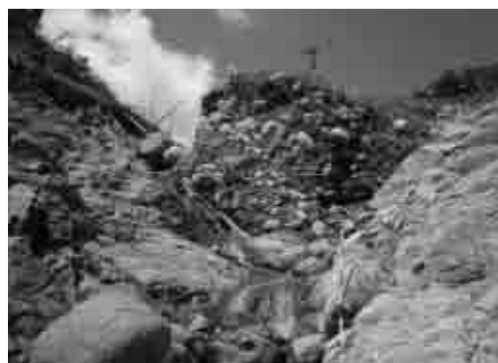
c) 古期土石流堆積物の侵食（内の川）

写真－1 崩壊地状況写真

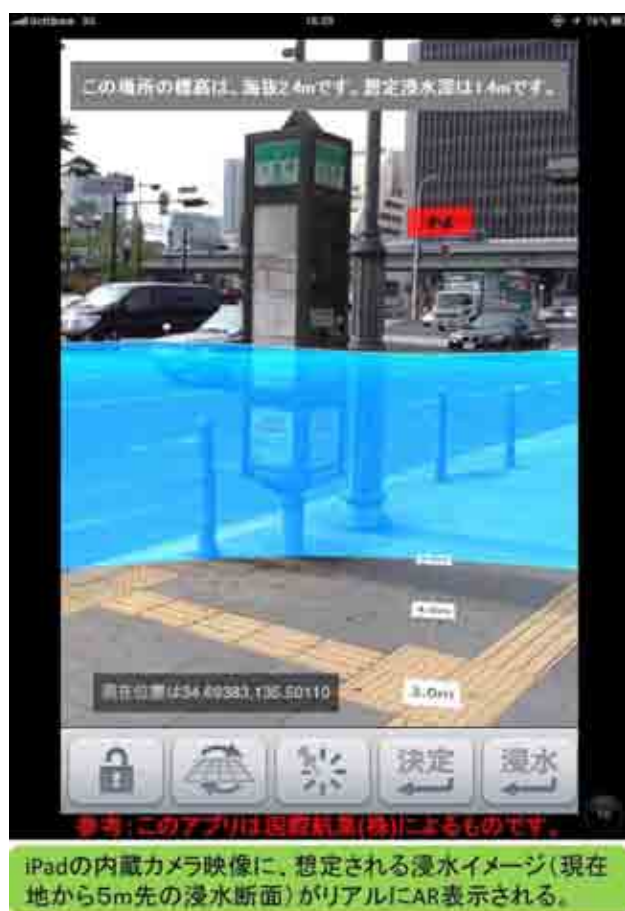
図-2 浸水想定ARシステムの画面イメージ (iPad利用による)

り端末のモーションを検知することで、AR技術による浸水イメージのアニメーションを内蔵カメラの映像に空間同定できる(図-2)。さらに、システムにはLP(Laser Profiler)による高精度の地盤高が構築されており、特定された現在地で想定される浸水位(浸水想定区域図ベース)との差により、現実的な想定浸水深を推算できる。これをAR技術によるアニメーションで、よりリアルに表現した浸水状況の映像を、一般の方が被験者としてデモ体験する(被験者はiPadを手に取り、見たい方向をiPadの画面に映して眺めるだけ)。なお、被験者にはデモ体験後にアンケート調査を実施した。

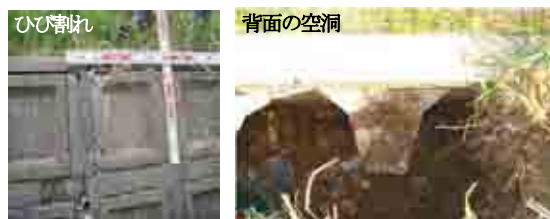
**写真-2** 損傷の状況

損傷の状況は、**写真-2**に示すとおりである。

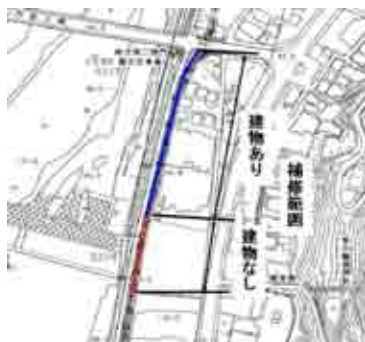
**図-2** 背後地の状況（平面図）

補修は、**図-2**に示す背後地の状況（建物の有無）により、区間毎に異なった手法による施工を実施した。

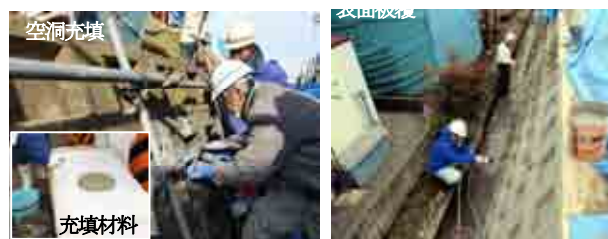
**写真-3** 施工状況

作業状況は、**図-4**及び**写真-3**に示すとおりである。

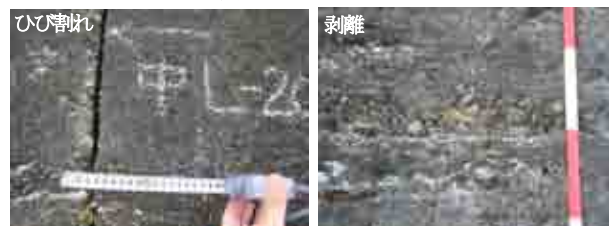
**写真-5** 損傷の状況

損傷状態としては、圧縮強度試験等によりコンクリート自体は健全である事は確認されたが、ひび割れ・剥離等が多数確認されたため、この状態を放置しておく、高水時の河川水の浸透し堤防を弱体化する恐れが懸念されるものであった。

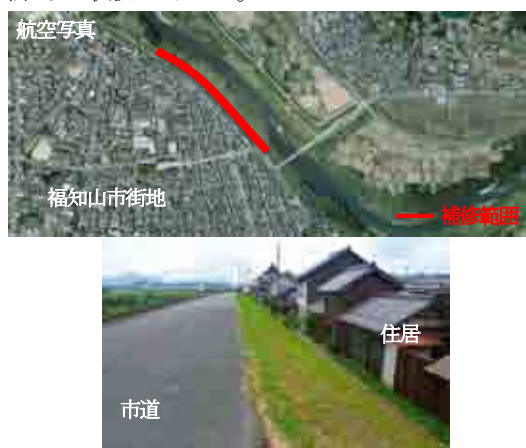
**写真-6** 背後地の状況

また**写真-6**に示すとおり、背後地に住居等があり、堤防天端が市道として利用されていたため、全面改築が出来ない状況であった。

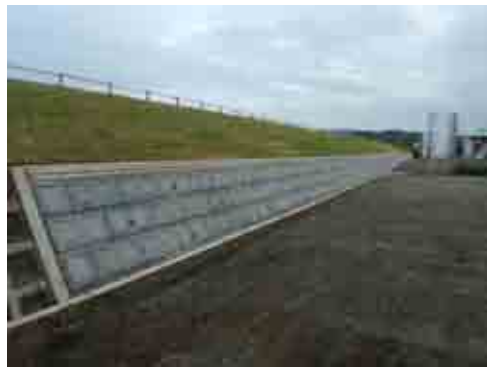
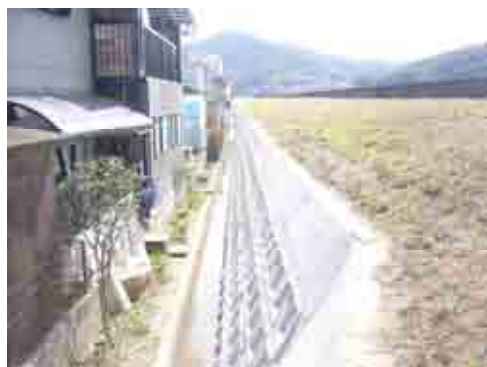
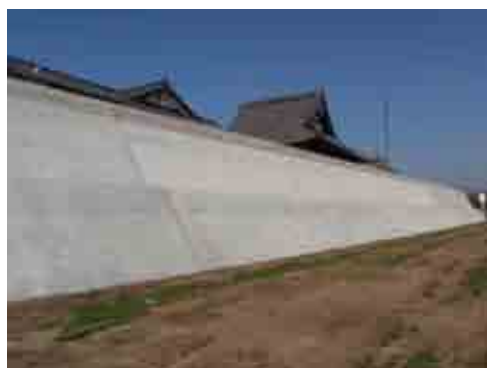
**写真-8** 補修箇所の施工後の状況

今回実施した堤防補修は、現場条件、施設の機能及び施設の損傷状態に応じて、対策を選定し施工したことにより、全面改築出来ないような箇所においても、既存施設を活かした状態で、施設の機能を回復させる事が出来た。

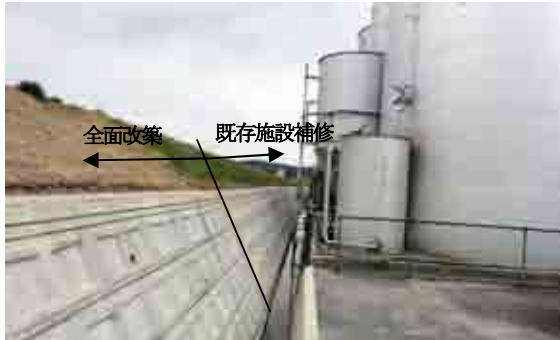
**写真-9** 全面改築箇所と既存施設補修箇所との比較状況

また、既存施設の補修箇所については、表面被覆を施した事により、**写真-9**のとおり全面改築した部分と比較しても違和感がなく、景観上も配慮した施工を実施することが出来た。
