大和川流域整備計画の見直しにおける検討 (中間報告)

大和川の総合治水対策は、大和川流域整備計画策定後30年以上が経過し、一定の事業は進んでいるものの、社会状況が変化していることから、現計画の見直しが必要な状況となっている。そこで、現在検討している大和川流域整備計画の見直しに関して、分布型流出解析モデルを用いた流域対策の目標設定および今後の貯める対策の方向性等、大和川流域総合治水対策協議会において議論している内容について報告する。

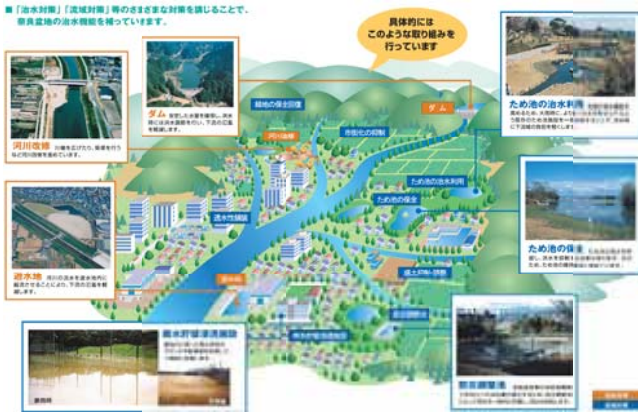
大和川流域整備計画では、「治水対策」とあわせて、雨水の本川流出を抑えることを柱とした「流域対策」を実施することによる『総合治水対策』を推進することとしている(図-2)。

図-2 総合治水対策のイメージ

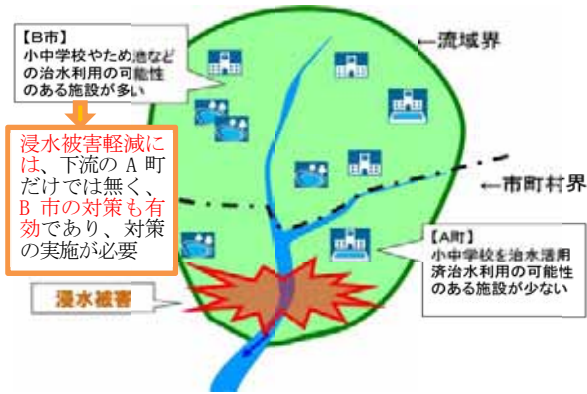
図-7 上下流一体となった流域対策の必要性イメージ

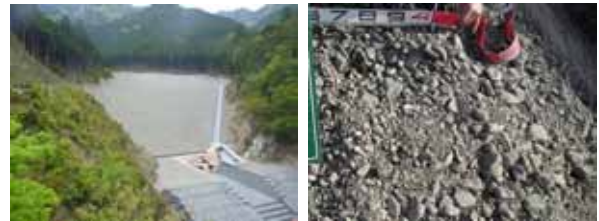
奈良県の主要河川である吉野川紀の川上流に建設された大迫ダム貯水池では、昭和49年の運用開始以降、経年的に貯水池内や上流河川に土砂が堆積したことから、洪水に伴う道路の浸水被害や有効貯水量の低下が懸念されている。このため、第二十津川紀の川農業水利事業において、平成18年より貯水池上流域を対象として堆砂対策工事を実施し、撤去した土砂を近傍の桂谷に捨土しているところである。写真-1に桂谷土捨場の全景と盛土材を示す。

写真-1 桂谷土捨場の全景と盛土材

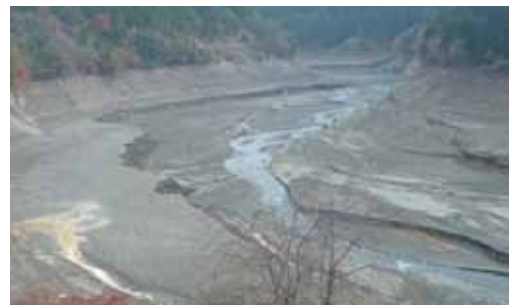
大迫ダム貯水池では、下流ほど小粒径の土砂が堆積している。特に、図-1の大迫ダム貯水池全体図に示す入之波大橋上流付近(囲い部)は、写真-2の入之波大橋上流の堆積状況に示すように、広域かつ大量に細粒土砂が堆積していることが確認されている。さらに、この堆砂はダム水位低下時の濁水発生要因の一つである可能性も指摘されている。

写真-2 入之波大橋上流の堆積状況

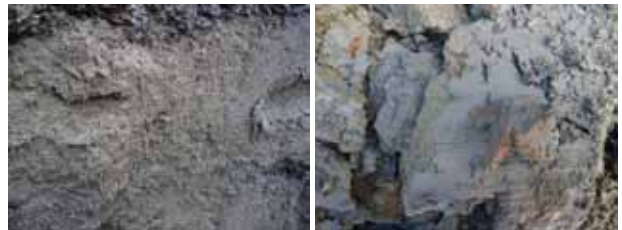
写真-3 細粒堆積土の代表的な表出面
(左・土壌Ⅰ、右・土壌Ⅱ)

堆積土②は、堆積土①及び③と比較して土壌Ⅱの割合が高く堆積量も多く、堆積土①及び③は土壌Ⅰの層が比較的厚く、木の枝等の有機物層も確認された。さらに堆積土②は背面の温泉施設からの排水に曝されることが確認された。一般的に湖、沼等の底のような還元的条件の土壌では、硫化水素や硫化鉄等が生成され蓄積すると、酸化された時に硫酸を生成し強酸性を示すことがあるが、この温泉の泉質は炭酸系であり硫化物イオンは排出されておらず、堆積土に硫化物が蓄積している可能性が低いと考えられた。

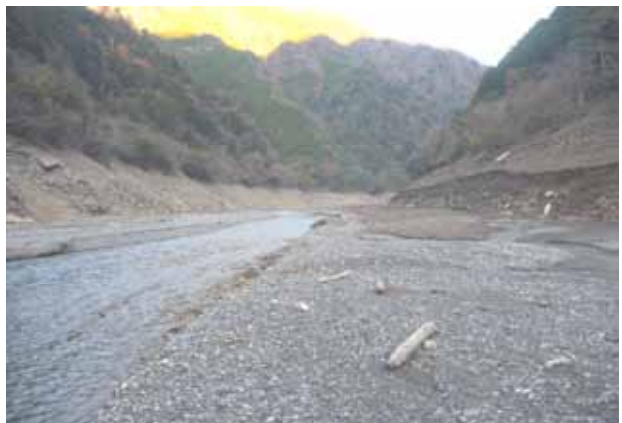
最後に、細粒堆積土区域における掘削運搬等の重機作業について調査した。細粒堆積土を運搬するためには、河川内進入路（図-2 を参照）を利用することが想定される。写真-4 の河床露出部に示すように、この河川内進入路から対象地までの区間（図-2 に示す点線部

写真-4 河床露出部

で約 1.5km) は、比較的フラットであり、表層数 cm が細粒土砂に覆われるものの、ほとんどが礫質土である。またダム水位の低下時において河床が連続的に露出することから、図-2 の点線に示すルートに従って、不陸箇所は礫等の敷き均しによる調整で走行可能と考えられる。さらに河床のコーン指数は、1400kN/m²以上を示し、不整地運搬車両等の走行に必要な地耐力も期待できる。

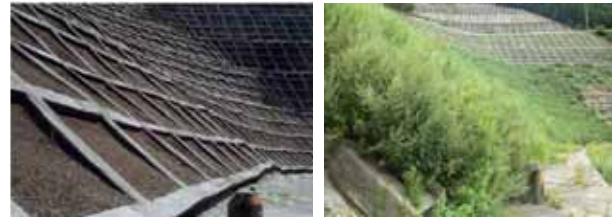
写真-5 平成17年度大迫ダム法面植生工事
(左・施工後2ヶ月、右・施工後17ヶ月)

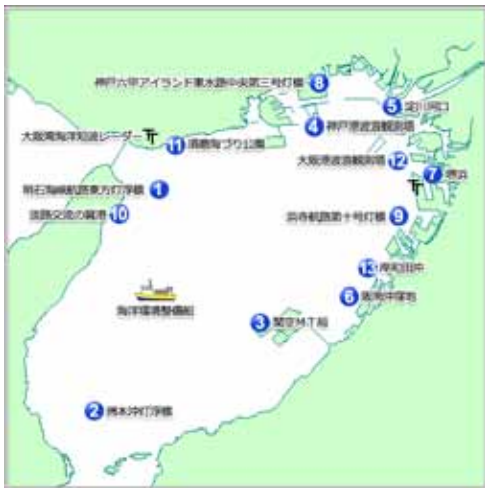
大阪湾では、2010年より湾内13地点に水質定点自動観測機器を設置し、水質観測を行っている(図-3、表-1)。「粒子追跡システム」では、明石海峡航路東方灯浮標及び洲本沖灯浮標の2カ所の観測データ(水温・塩分)を大阪湾内の密度流予測の境界条件として活用している。(システムの精度検証後(本稿3.(4)参照)、淀川河口、阪南沖窪地、関空MT局の3カ所の観測データ(風向・風速)も活用することとした。)

図-3 水質定点自動観測機器の配置図

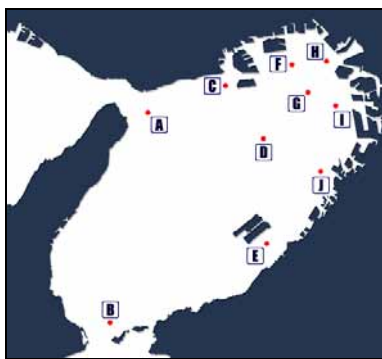
大阪湾内に流入するゴミの漂流状況は、流入時刻と流入場所によって異なるが、計算機への負担等の観点から、計算ケース数に制約があるため、粒子追跡計算の計算開始時刻（粒子の投入時刻）を6時間間隔とし、単粒子追跡計算の初期配置箇所を10地点とした。単粒子追跡計算の初期配置は図-5に示すとおり、ゴミの流入が想定される淀川・神崎川河口・神戸港沖・尼崎西宮芦屋港沖・大阪港沖・堺泉北港沖（大和川河口）・大津川河口・樫井川河口の他、湾中央及び外海からの流入を想定した明石海峡と紀淡海峡の合計10地点とした。単粒子追跡計算結果の表示例を図-6.1~3に示す。

図-5 単粒子追跡計算における粒子の初期配置

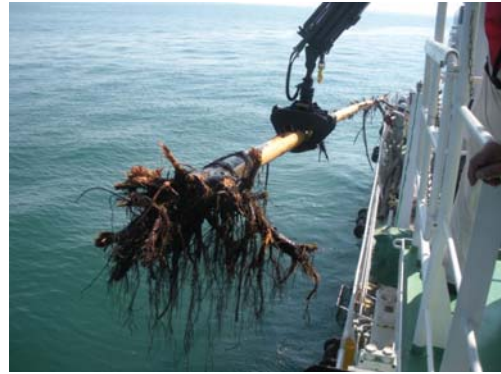
図-13 流木を回収する海洋環境整備船

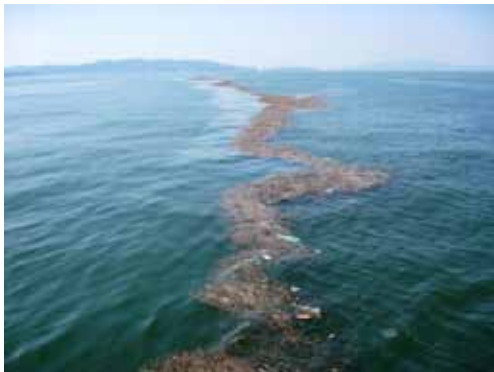
図-12 潮目に集積する浮遊ゴミ

「粒子追跡システム」を用いて浮遊ゴミの集まる場所を予測することにより、ゴミ回収の効率化を目指している。また、浮遊ゴミに関する通報を受けた場合でも、これまでは、現場に到着する頃には、ゴミが移動して見当たらないことが多かったが、本システムを用いて、移動先を予測することによって、浮遊ゴミを発見・回収することが出来ると考える。

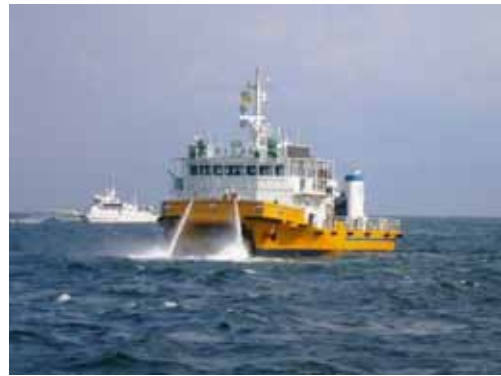
図-14 浮遊油を放水拡散する海洋環境整備船

浮遊油についても、「単粒子追跡計算結果」を用いて、移動先を予測できると考えている。しかし、浮遊油は、それ自体が薄まりながら拡散する性質があり、油種や温度によってその程度も様々である。現システムでは、浮遊油が広がりながら移動する分布範囲を表示することまではできない。浮遊油の分布範囲の予測を行うためには、別途システムが必要になり、今後の検討課題である。

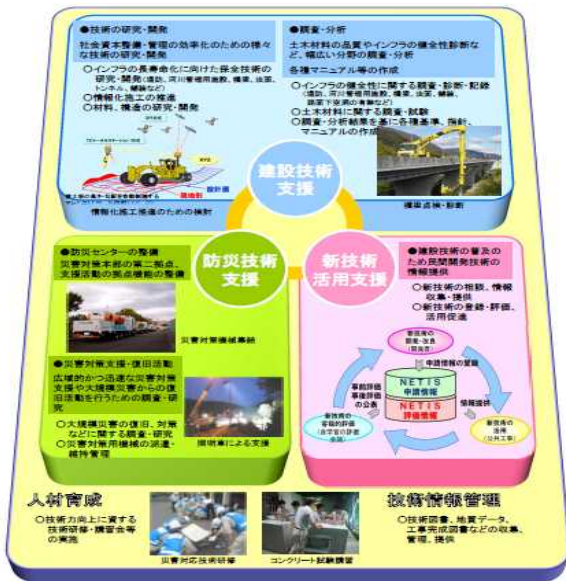
近畿技術事務所では、近畿地方整備局管内にある河川、ダム、国道、砂防及び公園に関する26事務所において実施される事業のための「建設技術支援」「防災技術支援」「新技術活用支援」及び「人材育成」「技術情報管理」を行っている。(図-1)

図-1 近畿技術事務所の取り組み

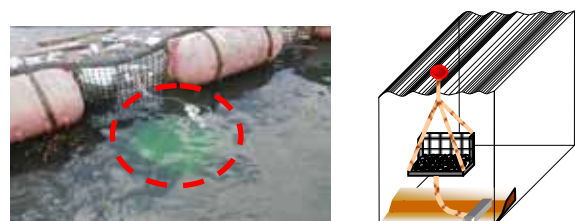
写真-2 人工産卵床

オオクチバス、ブルーギルについて、全国の事例の中で受精卵の駆除手法として、最も効率的に駆除できる取り組みられている手法を、天ヶ瀬ダムでも試みた。構造はいたって簡単なものであり、下記のようなものを産卵時期である5月から7月頃に合わせ、貯水池内5ヶ所に、「固定式9基」、「浮き式37基」を設置した。その結果、産卵個体数は、ダムサイト及び大峰橋付近で、全体で約3,900個を確認した。

固定式 (9基)

浮き式 (37基)

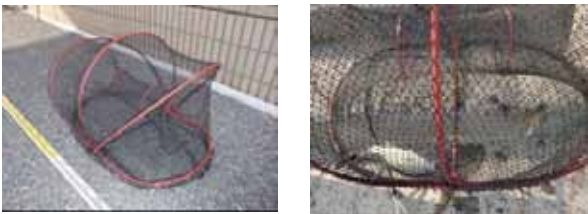
写真-4 捕獲カゴ及び捕獲状況

人工産卵床と併せて直接捕獲する捕獲カゴを、ダム湖巡視時に設置し、定期的に引き上げを行った。最近での捕獲数は、ブラックバス及びブルーギルで約190匹を捕獲し、駆除をした。

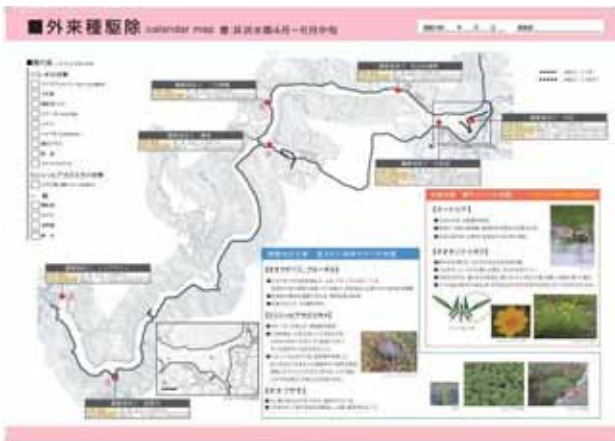
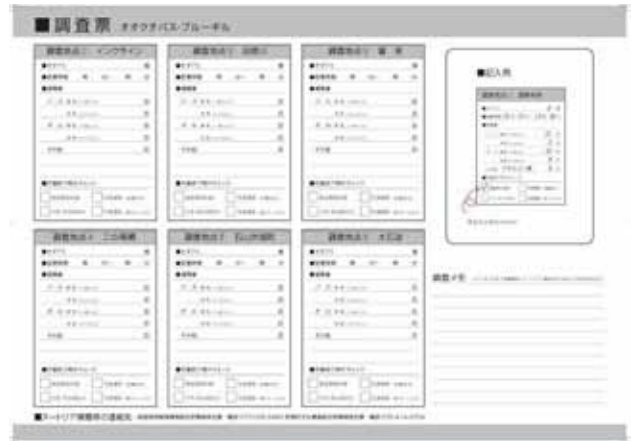
例：「外来種カレンダーマップ」(非出水期)

適切な駆除を実施するためには、外来種の生息状況を継続的に把握する必要がある。河川水辺の国勢調査に加えて、ダム管理者による定期的な外来種生息状況のモニタリングの実施が望ましいと考えた。その上で、現場でダム湖巡視時に状況把握を行うために、巡視員が効果的に外来種をみつけられるよう、巡回の時期ごとに、着目すべき対策対象種や場所を示したモニタリング調査票「外来種カレンダーマップ」を作成し、定期的な状況調査し監視に努めた。

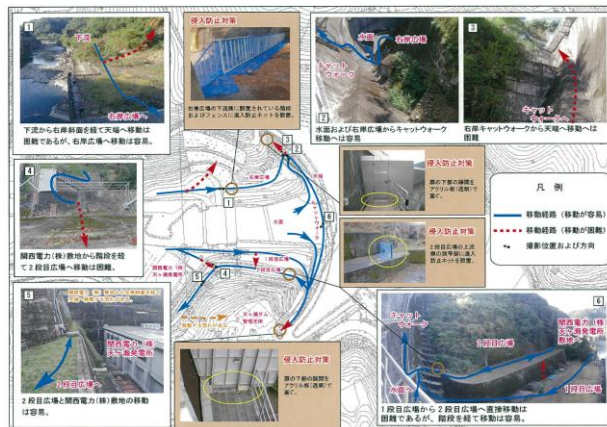
図-3 ダム堤体下流ヌートリア進入防止策

ヌートリアは、基本的にダム堤体から上流に遡上しないよう対策を講じた。ダム湖内での巡視時には、ヌートリアの確認ができていないが、2013年大津市曾束地区で目撃され、捕獲器を設置したところ、1匹捕獲がなされた。どこから進入してきたかは定かではないが、貯水池内でのヌートリアの生息が確認された。幸いにして、それ以降での生息の確認は見受けられていない。また、2011年度には、ダムサイト下流において、ヌートリアの生息を確認している。よって、ダムから上流への進入を防ぐために、簡易ではあるが、ダム下流減勢地付近を重点に、進入防止の対応を図った。

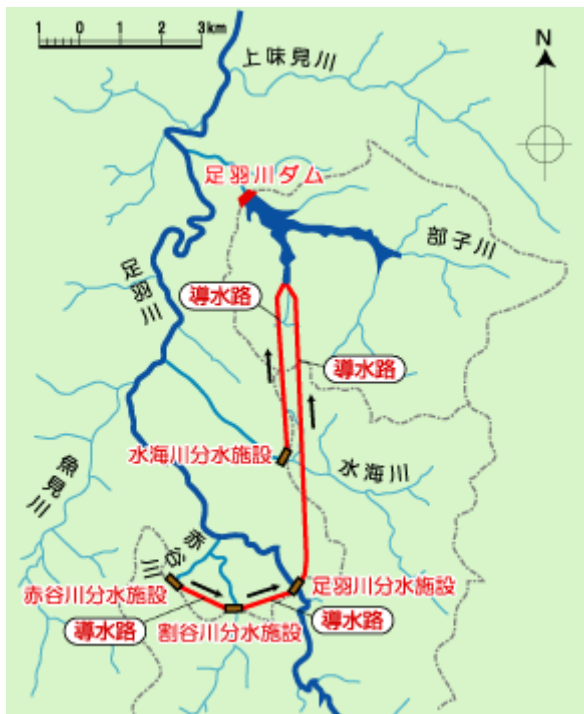
図-1 足羽川ダム計画平面図

足羽川ダム計画は、足羽川、日野川、九頭竜川の下流地域における洪水被害の軽減を目的として、九頭竜川水系足羽川の支川部子川(福井県今立郡池田町小畑地先)に洪水調節専用のダム(以下、流水型ダム)と併せて、対流域の4河川(水海川、足羽川、割谷川、赤谷川)の洪水を導水するための導水施設(分水施設・導水路)を整備するものである。そのうち、河川整備計画においては、ダム本体及び水海川導水施設を整備することとなっている。

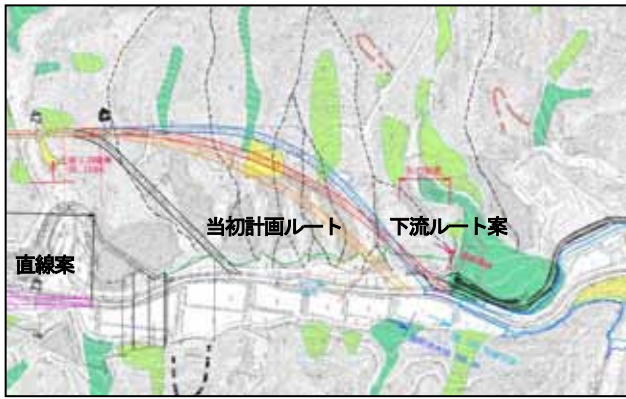
図4 ルート比較図

当初計画ルートに、「直線案」、「下流ルート案」を加えて、トンネル線形計画を見直し、水理面、地形地質条件、周辺環境への影響、経済性を面から比較検討した。検討の結果、「下流ルート案」が有力となることを確認した。

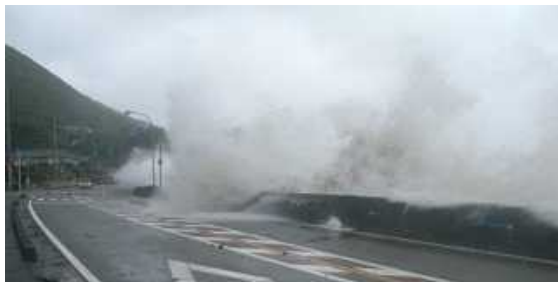
図-1 越波被害の様子

海岸に接する道路では、越波により運転者の視界障害が生じる可能性がある他、打ち寄せた波に乗って石や砂利が打ちあがることもあるため、歩行者や通行中の車に直接被害が生じる危険性がある。紀南地域沿岸部の唯一の幹線道路である国道42号は、その大部分が海岸に接しているため、越波発生により通行規制を余儀なくされている。

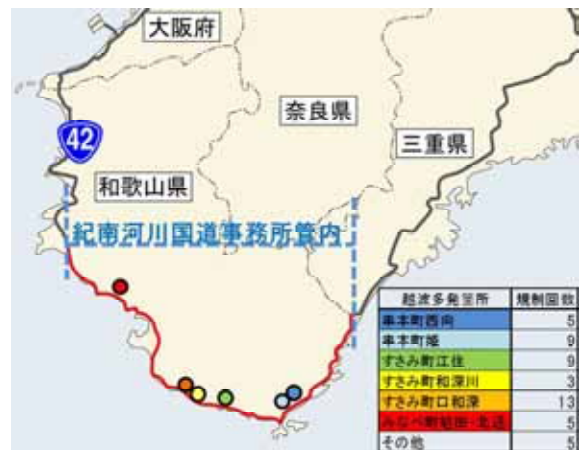
図-2 過去5年間の紀南管内の通行規制回数

越波の発生は、地形や気象状況の条件によるものであるため、管内の全域の越波発生の可能性を精査することはできない。したがって、過去の越波発生箇所を対策必要箇所として、対策工を検討することになる。過去5年間(2009~2013年)の紀南河川国道事務所管内での越波による交通規制は49回であった。同一地区において同日に数回の通行規制を行う場合があるが、本稿では1回と計上している。これを地区毎に集計すると、主に6カ所の越波多発地区(串本町姫、串本町西向、すさみ町江住、すさみ町和深川、すさみ町口和深、みなべ町埴田・北道)が存在することが分かる(図-2)。各越波多発箇所に必要な対策を講じることで、国道42号における越波による被害と交通規制を減少させることが可能となると考えられる。

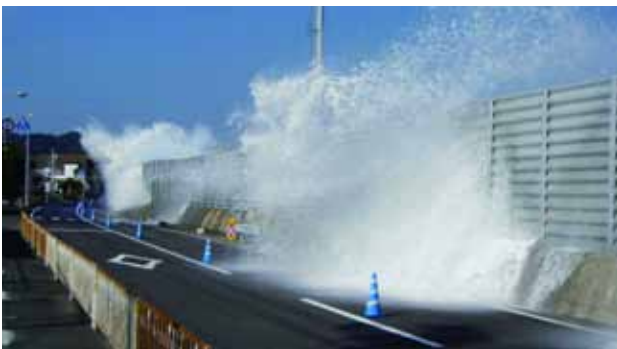
図-8 越波防止柵に波が打ち寄せる様子

擁壁上部に設置する鋼製やアルミ製の直立柵。必要天端高に応じた設計が可能である。ただし、必要天端高に設定した場合、景観・眺望が阻害され、視距（図-9）が不足する場合がある。また、計算される波圧に対して、基礎部が耐力不足となる場合がある。

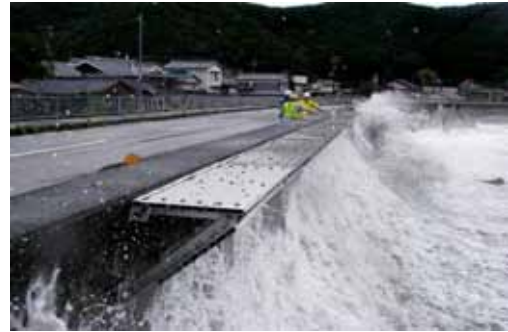
図-10 波返しパネルに波が打ち寄せる様子

擁壁天端に設置することができるアルミ製パネル。視許阻害や景観・眺望の阻害とならず施工性もよいが、十分な越波対策とならない場合が多い。なお、越波防止効果の評価においては、波返しパネルは1mの越波柵と同

程度という実験結果⁹⁾を参考にしている。

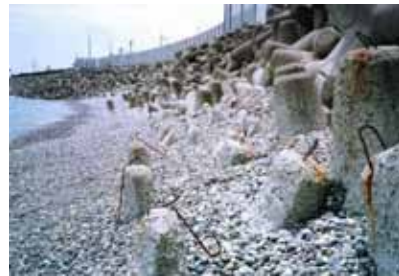
図-11 隙間に砂利が詰まった消波ブロック

3.(4)に示す通り消波工によって越波流量が減少することが分かっている。視距や景観・眺望の阻害がないが、海岸施設内の管渠部に設置することができない。また、設置から時間が経過すると消波ブロックの隙間に砂や砂利が詰まり、消波機能が失われる可能性があるという欠点がある。

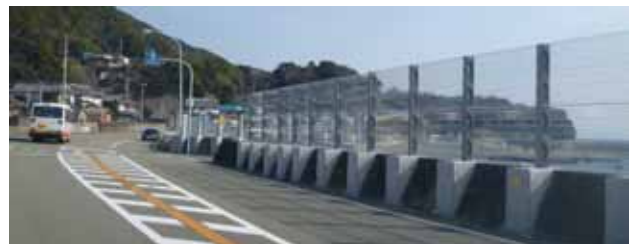
図-12 ポリカーボネート製透光越波防止柵

本項では、2013年度に施工されたポリカーボネート製透光越波防止柵の設置と被災の経緯について述べる。

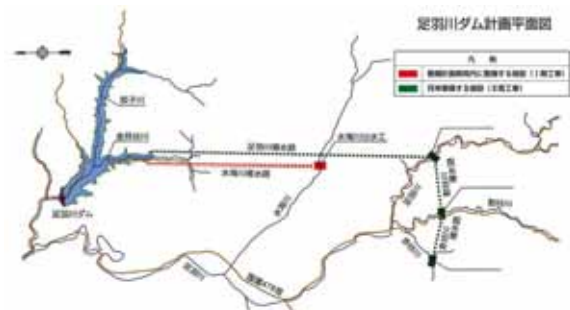
図-2 足羽川ダム計画平面図

足羽川ダム建設事業は、この重力式コンクリートダムと併せて、図-2のように他流域の4河川（水海川、足羽川、割谷川、赤谷川）の洪水を導水するための分水施設（堰・導水路）を整備するものである。現在、早期の完成に向けて、工事用の道路、付替道路等が着工され、また用地買収のための地元交渉、地質調査や構造物の設計を鋭意進めているところである。本論文では、その中で、ダム本体の地質調査等について述べるものである。

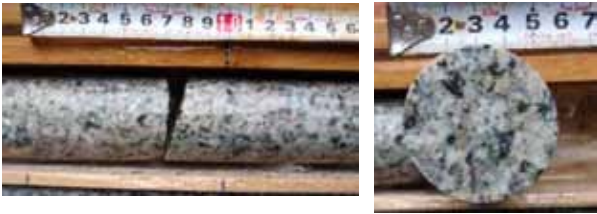
写真-1 花崗岩 (足羽川ダムボーリングコア)

代表的な花崗岩、安山岩岩脈は写真-1、2のとおりである。

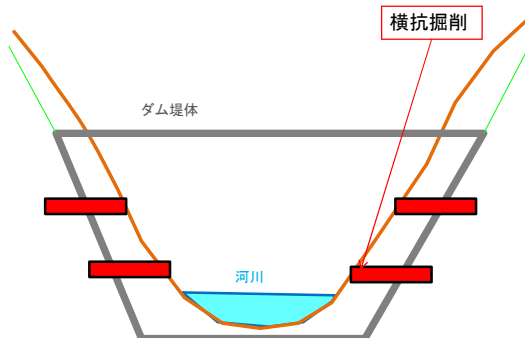
図4 ダムサイトの横坑イメージ図

地質調査については、ボーリングが主体であり主な調査手法として、非常に重要な調査となる。しかし、基礎地盤の状況は、直接確認出来れば確実性が増す。そのために、地山に横坑という地質調査専用のトンネルを掘削し（図4）、中から直接岩盤の状況を観察する。

横坑の大きさは任意ではあるが、掘削作業や観察しやすさ、経済性等を考慮し、足羽川ダムでは高さ1.8m、幅1.2m程度の断面としている。岩盤の観察が主目的のため、素掘りが最も望ましいが、風化やゆるみ、変質等により劣化している箇所もあるため、安全性を確保するために支保工を設置した。掘削が終われば、側壁及び天井を水洗いし、観察が行える状態にする。一人が入れる大きさであるため、削孔、発破、ズリ出し、支保工建込、水洗いなどを人力で行うことが一般的であり、近年、横坑掘削を行う作業員の確保が難しくなっていると筆者は感じている。

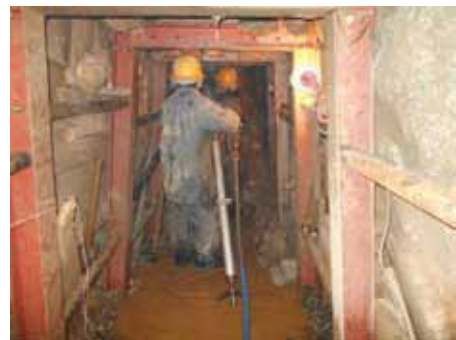
写真-6 掘進状況

以上のように、地質調査を行っていく中で、2013年度に当事務所ではダムサイトの低標高部の左右岸で横坑掘削を行った。右岸(4-R坑)は標高約197mに延長80m、左岸(5-L坑)は標高約190mに延長90m、途中で枝分かれする枝坑25mの合計195mを掘進した(図-6)。

掘進時には、横坑の中心線がちょうど花崗岩と安山岩の境目にあるため切羽が不安定になることや、低標高部であるため地下水の湧水が発生するなどの問題が生じたが、特に事故もなく完了した。

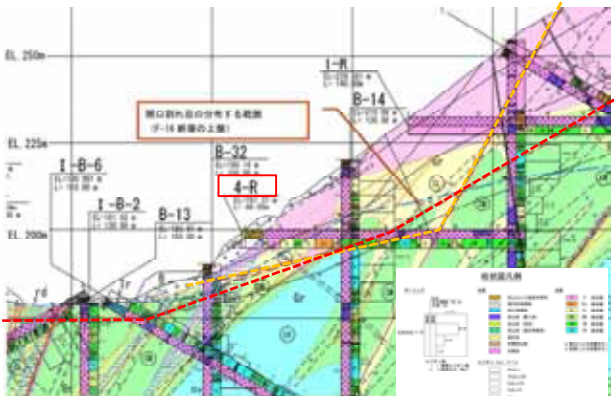
図-12 右岸低標高部岩級区分図

(4)から、右岸については、ゆるみ岩盤ではないが風化の影響を受け岩盤の劣化が進んでいることを考慮する必要があり、左岸については、ゆるみの観点からは問題の無いことが分かった。図-12に右岸低標高部の岩級区分図を示すが、現在想定している基礎掘削線と風化の影響を受け岩盤の劣化が進んでいる範囲がほぼ同じとなっているため、現在の検討の掘削線には大きく影響しないといえるが、今後岩級区分図の精度を高めダム本体の設計を行う際には注意していきたい。

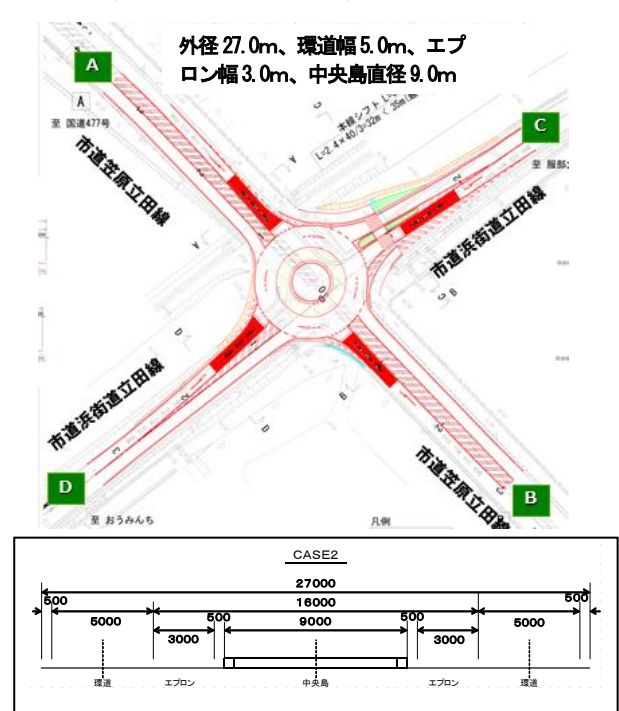
図-2 ラウンドアバウトの設計概要

■CASE 1 (2014. 1. 15~2014. 2. 25)

■CASE 2 (2014. 2. 26~2014. 3. 20)

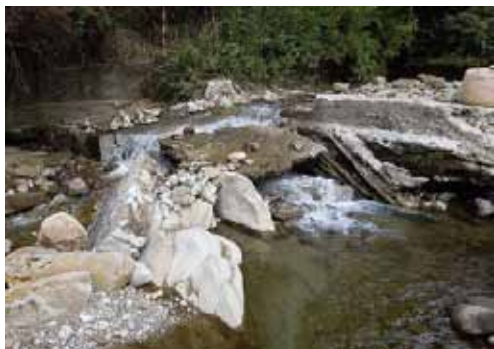
図-4 落差工、水叩き損傷状況写真

河川では護岸や落差工及び水叩き等が倒壊、流出等の損傷を受け（図-4, 5）、管内のオオサンショウウオ保護指定区域内での河川被災箇所は22箇所となった。

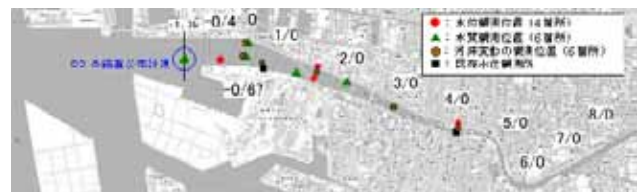
図2: 調査範囲 観測機器設置

モニタリング調査の区間は、過去より掘削工事を展開している河口域からおおよそ4kmとした。図2に調査範囲と観測機器設置位置を示す。感潮区間かつ塩分濃度が変化する汽水環境であることから、土砂堆積や水環境にも影響を及ぼしていると想定される。堆積土砂の動態、上流からの土砂供給、塩水遡上等の水質・流動特性及び洪水時の河床変動特性を把握するため、2010年12月より(1)河床材料調査、(2)水位・水質調査、(3)河床高の現地観測(4)洪水時流砂観測を実施している。

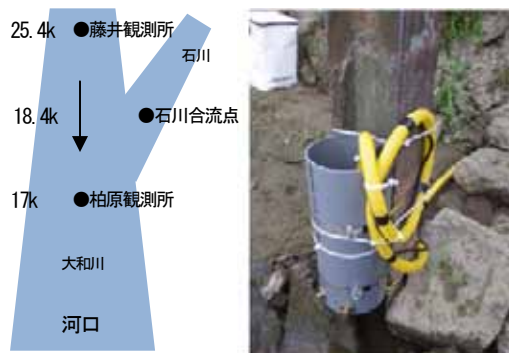
ていたが、早い流れや流下物の影響が大きく、一般的に流砂量の大きい中～低層部(河床付近)のサンプルを得るのに苦慮した。2013年は観測手法を改良し、流量観測用のH鋼に小型ポンプを設置する採水方式を考案し、また水質自動観測装置の採水機能も利用することで安定的に中層及び下層部分の3層採水が可能となった。観測位置は基準点である柏原観測所(大和川17k)と主要支川である石川の合流点付近(大和川18.4k)、大和川本川の藤井観測所(大和川25.4k)の3地点で行った(図5,6)。

図5(左) : 洪水時流砂観測位置

図6(右) : 洪水時流砂観測機器

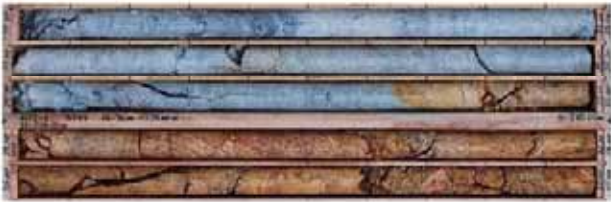
<p>(H22-1 22-27m)</p>	<ul style="list-style-type: none"> ・岩石組織が不明瞭。 ・黒い鉱物と白い鉱物の判別が不明瞭。 ・岩石が全体にもろくなっており、土砂状の場合もある。 ・風化や地下水の影響で褐色化する場合もある。 	<ul style="list-style-type: none"> ・分析の対象とする。

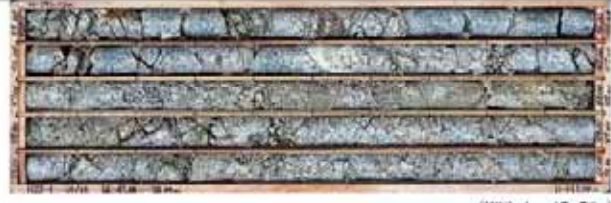
<p>(H22-1 45-50m)</p>	<ul style="list-style-type: none"> ・岩石組織は明瞭。 ・黒い鉱物(角閃石, 黒雲母)に光沢がなく、脱色して緑がかかった色になっている。 ・白い鉱物(斜長石)に透明感がないかごく弱くなっている。 ・亀裂沿いに岩片がもろくなっている。 	<ul style="list-style-type: none"> ・分析の対象とする。

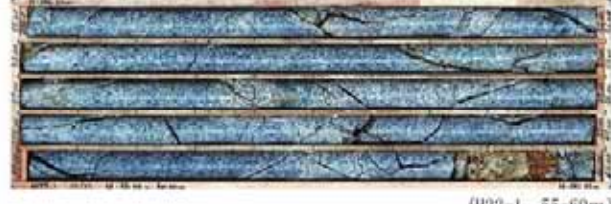
<p>(H22-1 55-60m)</p>	<ul style="list-style-type: none"> ・粒(鉱物)が集まって形成されている岩石組織が明瞭。 ・黒い鉱物(角閃石, 黒雲母)に光沢がある。 ・白い鉱物(斜長石)に透明感がある。 ・岩石は硬質。 ・風化しても粒状の岩石組織は識別できる。 	<ul style="list-style-type: none"> ・切羽全面に出現した場合は分析しない。 ・分析対象の岩と同時に出現した場合は分析する。

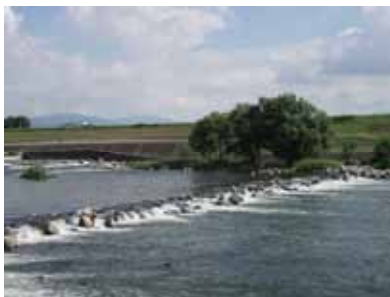
図-3: 既設工法の瀬と淵浄化施設（柏原地区）

大和川ではこれまでも、瀬と淵浄化施設という、巨石を河道内に横断的に配置し、沈殿や再曝気効果により水質浄化を図る浄化施設を整備していた（図-3）。瀬と淵浄化施設は、その名の通り、上流側に淵が下流側に瀬が形成されるため、整備目的は異なるものの、瀬・淵の再生が進められてきたと言える。

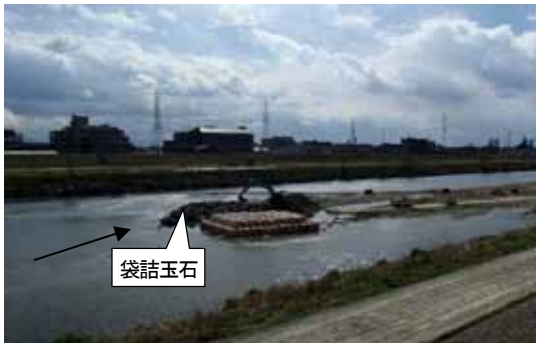
図-6：施工状況（瀬・淵）

更に、施工にあたっては、捨石の配置間隔や形に変化をつけた方がいいと意見を頂き、整備に反映した。

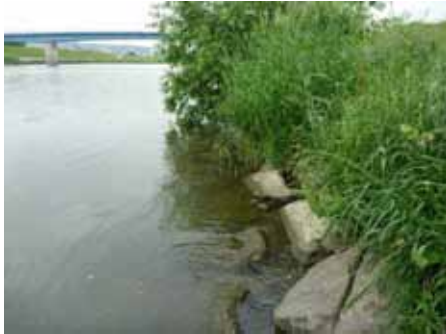
図-7：空石積護岸に定着したヤナギ、セイタカヨシ等からなる水際植生（大和川左岸15.8k）

水際植生は、モツゴ等の小型魚類の生息場、ギンブナ等の産卵場、増水時には魚類の避難場となる場所のことで、これらを川の中に創り出すことにより、魚類等の生息環境の改善をもたらすことができる（図-7）。

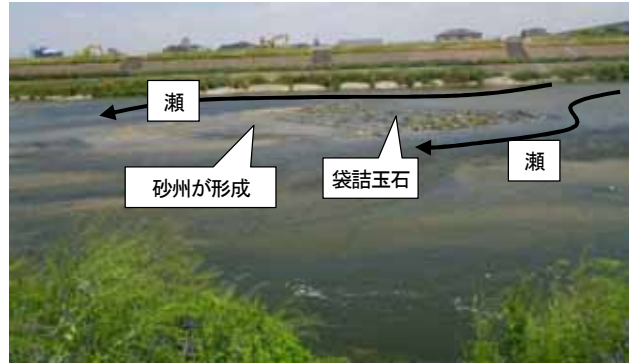
図-9: 瀬・淵再生箇所 (2ヶ月後)

設計段階と異なる応答としては、瀬・淵再生箇所の下流に、整備箇所を頭として延びる砂州が形成されつつあることである。一般的に、河道内の巨石や巨木の下流側には、小規模でも砂が堆積する現象がみられる。本箇所は、整備後に小規模増水は経験しているものの、中規模以上の出水は発生していないことから、現時点では上記のような下流側への堆積が一時的に進んでいるものと考えられる。

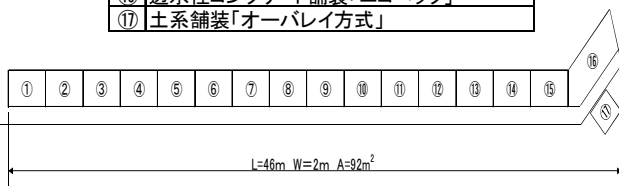
図-3 試験施工 配置図

施工時期については、次年度以降の研究工程や、現場品質試験による経年的な数字を把握するうえで、冬場の温度環境による各舗装体への影響を把握することを考慮した。さらに、近畿技術事務所構内において、11月22日、23日には、ふれあい土木展を別途計画していたため、環境舗装のPRも兼ね、来場者が通行できるように11月13日までに施工した。(写真2、3)

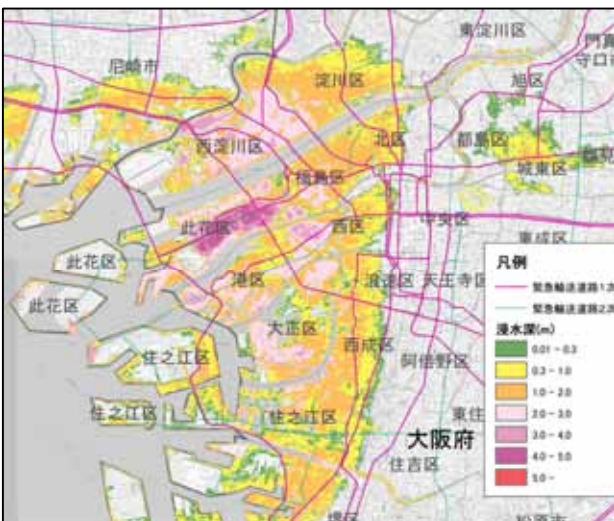
図-1 大阪平野の津波浸水想定区域図

この法律に従って、現在、都道府県では津波浸水想定区域図の作成、公開を行っている。大阪平野の大阪府、兵庫県についても平成25年8月¹⁾及び12月²⁾にそれぞれ、南海トラフ巨大地震における津波浸水想定区域図を作成、公開している。図-1にそれぞれの繋ぎ合わせた資料を示す。

東日本大震災では津波による被災後、広域な地盤沈下と地震、津波による防潮堤等の被災により、長期の湛水が起り都市機能復旧に大きな障害となった。図-1を見ても解るようにゼロメートル地帯を多く抱える大阪平野においては、浸水範囲が著しいのみでなくその湛水時間も長いことが予想される。

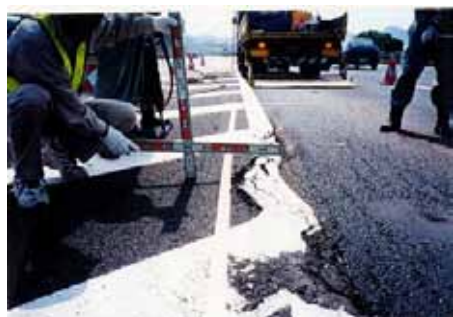
写-1 はく離抵抗性の欠如による早期流動化による損傷事例

排水性舗装の場合、これらの評価だけでは判断できない基層のはく離抵抗性（耐水性）の欠如による不具合が顕在化してきている。（写-1）従来の補修基準は、前述のとおりひび割れ率・わだち掘れ量・維持管理指数の他、コア採取によるひび割れ深さから舗装修繕を実施してきたが、基層の健全性を評価しないことで、本来、基層まで施工すべき箇所を見逃してしまう恐れや、健全な基層まで施工してしまう恐れがある。そこで、排水性舗装の基盤となる基層の健全性を適切に評価する必要がある。

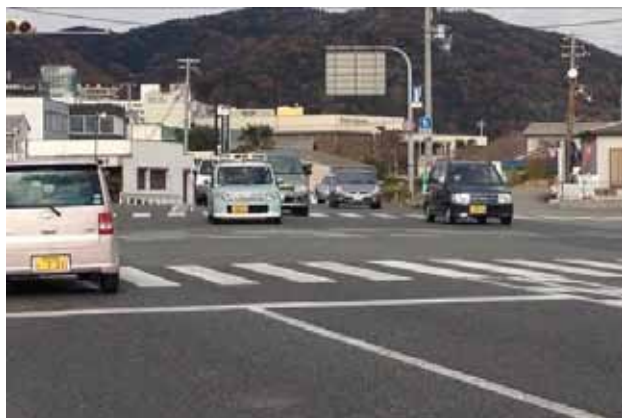
写真1 未対策交差点の様子(大日交差点)

①第2走行車線の幅員が広がったことにより後続車両が側方を通過することができるようになり、無理な車線変更の必要がなくなり接触事故の減少につながる。また、滞留がなくなり、交通の流れが円滑になる。(写真1)

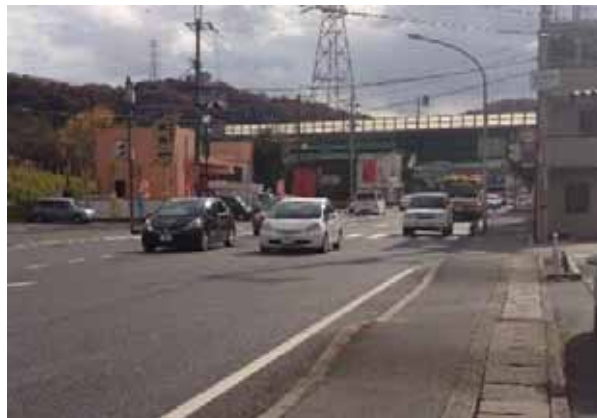
写真2 対策を実施した交差点の様子(保城北交差点)

②対策前の状態では、右折車が後続車の死角になるため対向右折車から後続車の動向が確認しづらかったが、対策後は、第2走行車線が拡幅され視距が確保されたことにより右折事故の減少につながる。(写真2)
