大和御所道路トンネル掘削土処理対策に関する 施工マニュアルについて

京奈和自動車道 大和御所道路のうち御所区間8工区(御所南IC~五條北IC)は、主にトンネル構造による区間である。その計画路線近傍に、鉱脈や変質帯または圧砕岩があり、トンネル掘削土から自然由来の重金属が溶出することについて懸念されている。

トンネル掘削土の適切な処理方法として、自然由来の重金属を含有する岩石の取り扱いについて必要な事項をとりまとめた「大和御所道路トンネル掘削土処理対策に関する施工マニュアル」を作成した。本マニュアル作成にあたっては、専門家・学識者で構成された検討委員会での審議結果や、奈良県をはじめとした関係機関との協議結果を踏まえ、とりまとめを行った。

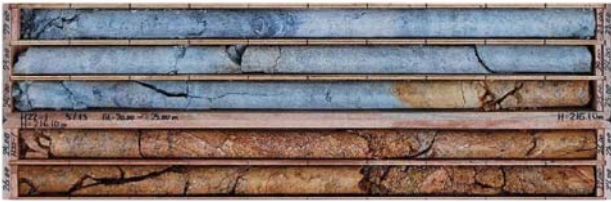
<p>(H22-1 22-27m)</p>	<ul style="list-style-type: none"> ・岩石組織が不明瞭。 ・黒い鉱物と白い鉱物の判別が不明瞭。 ・岩石が全体にもろくなっており、土砂状の場合もある。 ・風化や地下水の影響で褐色化する場合もある。 	<ul style="list-style-type: none"> ・分析の対象とする。

また掘削期間を通じて常時に地質技術者を確保できない場合もあるため、コアの写真を用いた岩石の判別表を作成することとした(表-2)。実際の工事では、圧砕岩、変質岩、未変質花崗閃緑岩を切羽で肉眼で判別し、圧砕岩と変質岩を分析対象として基準を超過した岩石を要対策土とすることとした。

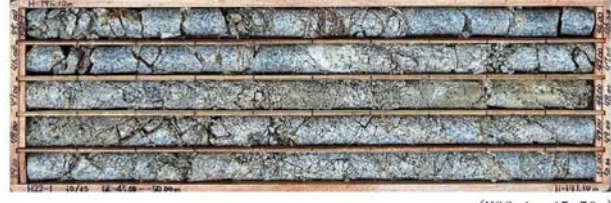
<p>(H22-1 45-50m)</p>	<ul style="list-style-type: none"> ・岩石組織は明瞭。 ・黒い鉱物(角閃石, 黒雲母)に光沢がなく、脱色して緑がかかった色になっている。 ・白い鉱物(斜長石)に透明感がないかごく弱くなっている。 ・亀裂沿いに岩片がもろくなっている。 	<ul style="list-style-type: none"> ・分析の対象とする。

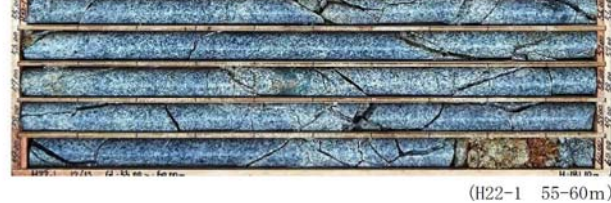
<p>(H22-1 55-60m)</p>	<ul style="list-style-type: none"> ・粒(鉱物)が集合して形成されている岩石組織が明瞭。 ・黒い鉱物(角閃石, 黒雲母)に光沢がある。 ・白い鉱物(斜長石)に透明感がある。 ・岩石は硬質。 ・風化しても粒状の岩石組織は識別できる。 	<ul style="list-style-type: none"> ・切羽全面に出現した場合は分析しない。 ・分析対象の岩と同時に出現した場合は分析する。
