# 地震時のすべり崩壊に対する 道路盛土の性能評価法

魚谷 真基<sup>1</sup>・常田 賢一<sup>1</sup>

<sup>1</sup>大阪大学 大学院工学研究科 (〒565-0871大阪府吹田市山田丘2-1)

近年発生した大規模地震により、多くの道路盛土においてすべり崩壊等の深刻な被害が発生している。そのような中で、道路土工構造物は、新たに性能評価の設計法に移行することになった。しかし、道路土工分野では、性能評価の設計法が未だ一般的ではなく、その具体的な方法は今後の課題とされている。本稿は、実盛土を対象として、道路盛土の性能評価に必要なすべり変位量・すべり面位置を簡易に推定できる“ニューマーク法”による算出方法を示すとともに、同算出結果に基づいた性能評価の視点からの道路盛土の耐震性の評価方法を提示する。

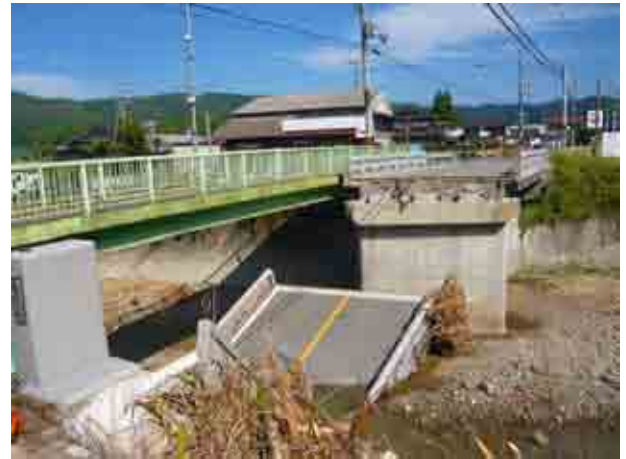
図-5 平成25年台風18号による国道162号の被災

る。被災状況を図-5に示す。護岸部が洗掘されて、鳴瀧橋が落橋している。地域の市民生活や産業にとって重要な道路であることから、早期の応急復旧が望まれていた。当該箇所を管理する京都市から支援要請を受けて、同年9月21日に近畿地方整備局内の関係部局と協力して応急復旧に向けた現地調査を実施している。京都市による応急復旧の用件は次のとおりである。

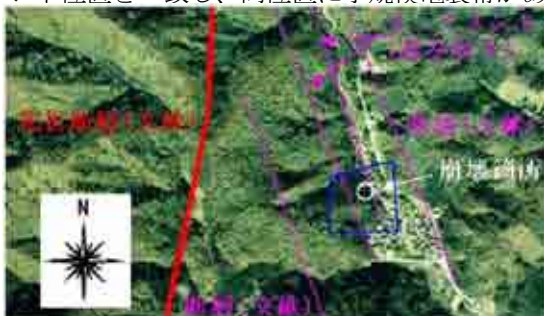
写真3. 1 花折断層と断層位置、空中写真判読結果

- ① 崩壊箇所周辺の地質は粘板岩と砂岩で、崩壊箇所は粘板岩主体である。
- ② 対象地周辺は写真3. 1のように花折断層に収束する北北東-南南西方向に伸びる派生断層と同方向に伸びる2本のリニアメントに挟まれる。
- ③ 崩壊地西側のリニアメント沿いの一部は緩斜面が広がることから、崩壊地周辺はリニアメント位置を滑落崖とする岩盤すべりによって地山が緩んでいた可能性がある。
- ④ 大規模崩壊部の滑落崖位置は写真3. 1のリニアメント位置と一致し、同位置に小規模亀裂帯がある。

大規模崩壊は文献と空中写真より、花折断層に並走するリニアメントによって規模が決められたとみてよい。リニアメントとは空中写真で確認される線状模様のことであり、今回の場合、花折断層に付随する小断層が反映されていると専門家によって判断されている。

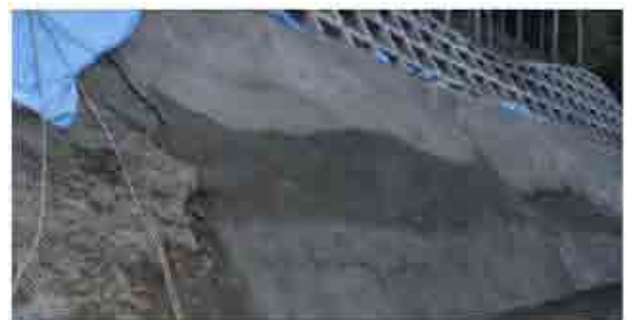
写真3. 3 大規模崩壊直前の法面状況

写真3. 3は崩壊派生直前(4時間前)のモルタル面で、黒色粘板岩位置のモルタルの色が濃くなっており、この原因は同岩のせり出しと地下水の絞り出しとみてよい。

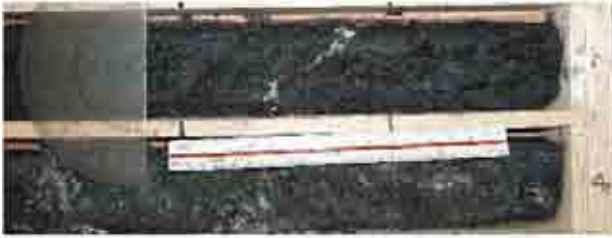
黒色粘板岩のボーリングコアは写真3. 4の通りで、粘

土化が進むと共に20度～80度の様々な傾斜の亀裂面が多く、コアを押すとこれら亀裂面に沿って容易に剥離する。この状況から黒色粘板岩が切土されて拘束圧が無くなった場合は、亀裂面に沿ってコアが膨れ、雨水等が浸透し易くなると考えられる。

写真3.4 20度～80度の亀裂多く、粘土化が進む。

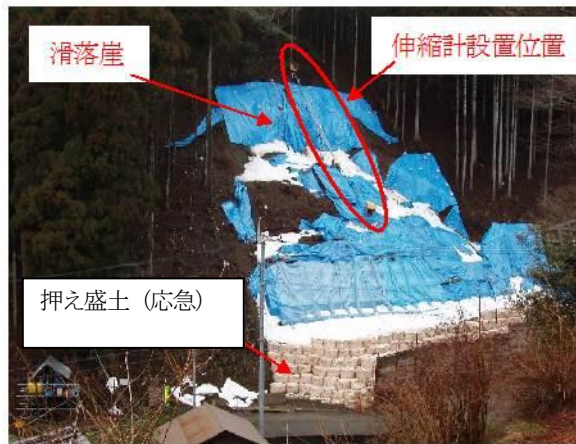
写真3.5 伸縮計の設置位置、滑落崖、押え盛土

法面の変状状況は、大規模崩壊直後から2点間距離、緊急対策後の平成24年12月15日以降は伸縮計により監視を行った。伸縮計の配置状況は写真3.5、結果の一部は図3.1の通りで、以下の傾向が認められた。

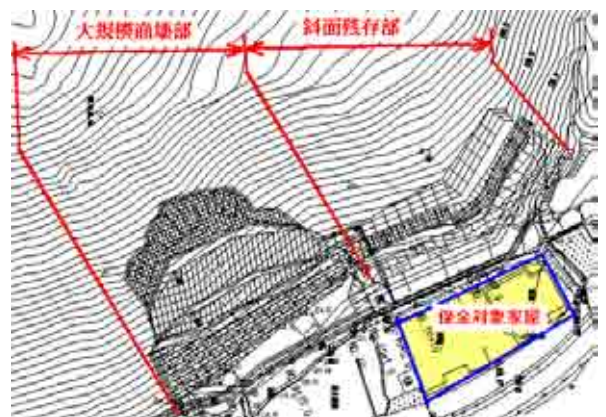
図4.1 崩壊範囲図

崩壊範囲を図4.1に示す。大規模崩壊箇所は斜面下部の切土に伴って、崩壊が発生している。斜面残存部の法面下には保全人家があり、緊急対策工(押え盛土)を施工した。また、雨水の浸透を防ぐため崩壊斜面全体にブルーシートを設置した。

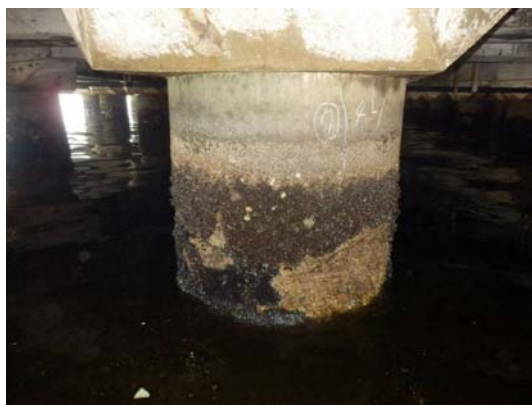
写真-4 栈橋下面 鋼管杭の腐食

鋼管杭の腐食は、平均 0.45mm 程度の腐食量で腐食の進行はほとんど無く、鋼管杭に対する防食状態が良好であると考えられ、鋼管杭は今後も引き続き利用可能であると判断した(写真-4)。

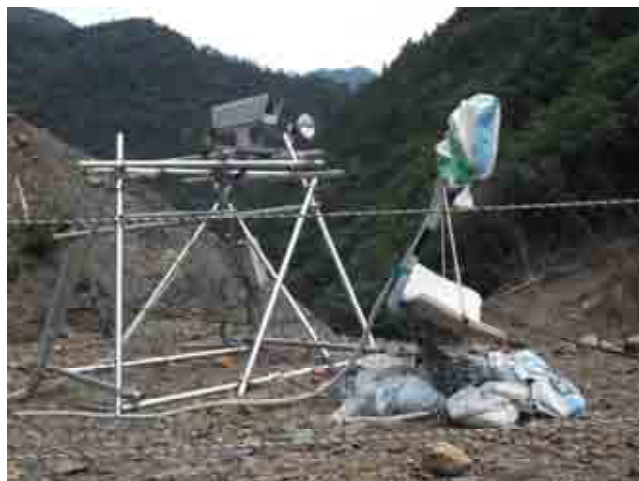
図-2 赤谷地区におけるKu-sat現地設営状況

五條市赤谷地区の河道閉塞箇所においては商用電力及び民間有線回線の確保が困難かつ民間携帯電話サービスエリア対象外であった。その為、通信回線については、2011年9月の台風12号による被災当初からKu-satを現地に常設し、赤谷地区の河道閉塞箇所の監視映像の伝送を行っていた。(図-2 赤谷地区におけるKu-sat現地設営状況)

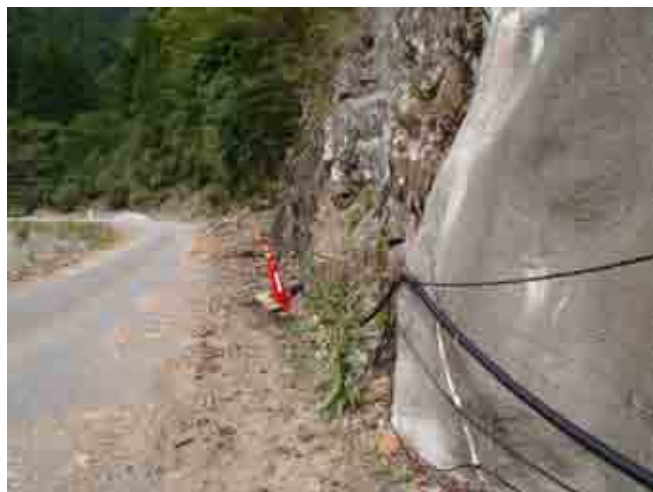
図-3 NTTケーブル敷設状況

NTT専用線はKu-satと同じ64Kbpsの伝送速度であり、画質的には遜色がない。しかし、仮設道路等を経由し現場までころがした状態で配線している。(図-3 NTTケーブル敷設状況)その為、落石等により年間複数回断線している。信頼性の観点から断念することとした。

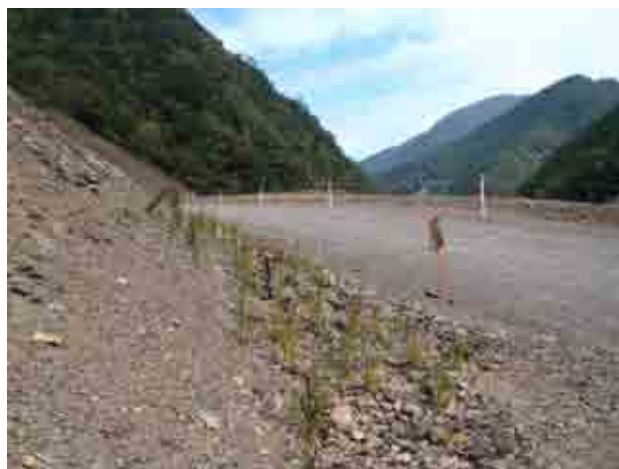
図-4 県道 仮復旧状況

次に国道168号線に紀の川ダム統合管理事務所が敷設している自営光ケーブルに接続出来ないか検討を行った。自営光ケーブルで敷設すると従来の約100倍の6.3Mbpsの映像伝送が可能となり、現状の監視映像より高画質化を図ることが出来るメリットがある。その為には光ケーブルを敷設し、紀の川ダム統合管理事務所が管理する光ケーブルと接続する必要があり、当該道路を管理する奈良県に光ケーブルの道路占用協議を行った。奈良県の回答は道路が平成23年の台風により被災し、自衛隊により道路の仮復旧を行った。(図-4 県道 仮復旧状況)

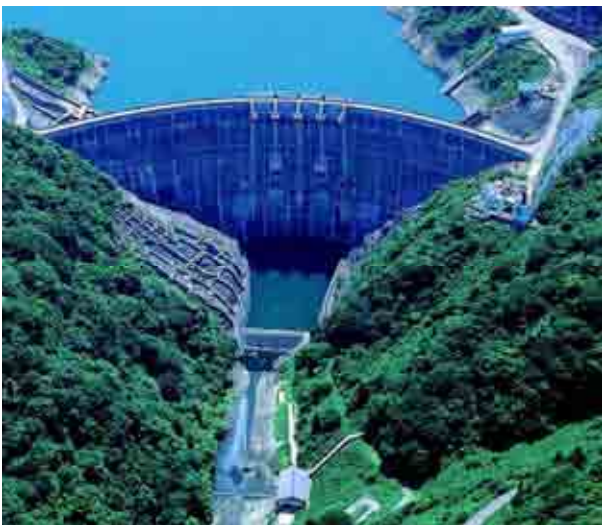
写真-1 真名川ダム全景

真名川ダムは、福井県大野市南部を流域とする一級河川、真名川の中流部に位置するアーチ式コンクリートダムである。1965年の奥越豪雨を機に1968年策定された「九頭竜川水系工事実施基本計画」に基づき、洪水調節、不特定利水、発電を目的とした多目的ダムとして1977年に完成した。

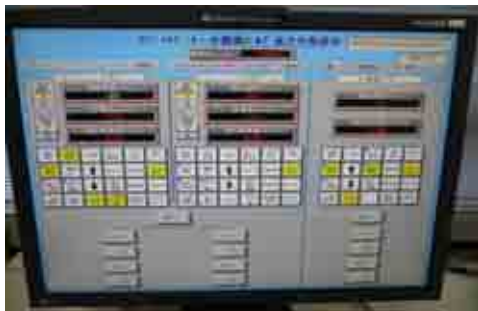
写真-7 遠方手動操作装置画面

- ・通常のダム操作に加え、異常発生時の対応をすることで、より緊張感のある訓練ができた。職員の技術力を高い水準で維持するために、今後も継続していくべきである。
- ・ダムの設備がもつ役割や機能について、知らなかったことを学ぶいい機会になった。  
今回学んだことを今後の設計に生かしていきたい。
- ・10分ごとのゲート操作については、事前の想定では17回の操作が必要であったところ、障害が連続して発生した状態でも15回の操作を行うことができた。  
ただし、放流操作を継続するために必要な人員が、通常の体制では不足していることも改めてわかった。
- ・操作室からの遠方手動操作不能となった時、ゲート室での機側盤からの操作を実施するために22分の時間を要した。  
しかし、ゲート室への移動や操作準備を考慮すると、これ以上の時間短縮は困難であることも検証でき、今後のマニュアル作成に生かすためのデータ収集ができた。
- ・障害発生時の対応については、整備されているマニュアルなどの内容を参考にしながら、障害の内容や挙動を分析し、あるべき対応をとることができた。  
マニュアルの内容については、職員の技術レベルに関係なく内容を理解できるよう、今後も改善が必要である。
- ・訓練には、設備について理解度の高い職員がメンバーに多くいたので、障害発生時も混乱することなく対応ができたが、もし、少ない操作要員で対応中に同じ事態に陥ったら、パニックになる。アクシデントが発生してもすぐに対応が可能な人数が必要であると感じた。
- ・遠方手動操作装置でのゲート操作が、パソコン画面上的のボタンクリックのため、停止操作からゲート停止まで時間差があり、目標開度で停止できなかった。直感的な操作を求められる設備なので、やはり操作卓が必要だと感じた。

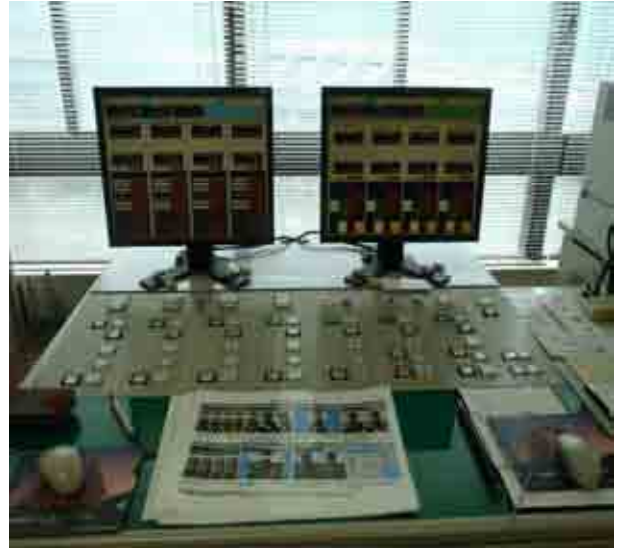
写真-8 遠方手動操作装置 操作卓

これらの意見・反省点については、ハード面とソフト面に分けて検討・再整理をしつつ、設備の更新や改造など、費用のかかるものについては随時要求をしていく。なお、遠方手動操作装置の操作卓については、従前より操作職員からの要望が多かったので、2013年度に放流操作設備の改修工事を発注し導入を終えている。

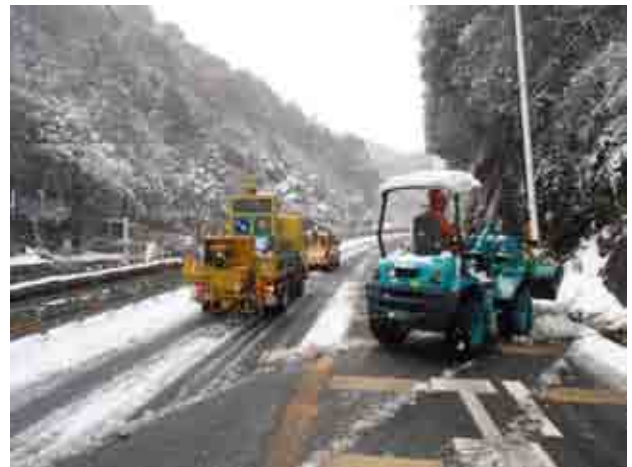
写真-2 除雪機械の稼働状況  
(2014年2月14日 孝子峠にて)

孝子峠においては、9時40分頃に和歌山河川国道事務所より、大阪側の通行規制依頼があり、災害対策部運営計画書に則り人員配置も含め、規制準備に入った。なお、孝子峠においても、事前に用意していた除雪機械(写真-2)が活躍し、通行規制時間は僅か15分足らずであった。

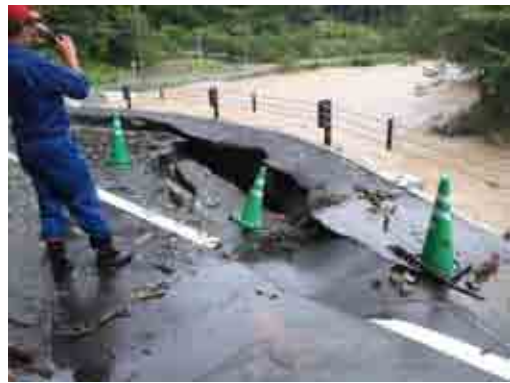
写真-1 被災箇所B (9/16 9:30頃)

被災箇所へは沢からも泥水が供給される状況にあった。この水が舗装の亀裂等から路面へ浸透していたことは容易に想像できる。写真-1では雨水が陥没箇所に流入していることがわかる。

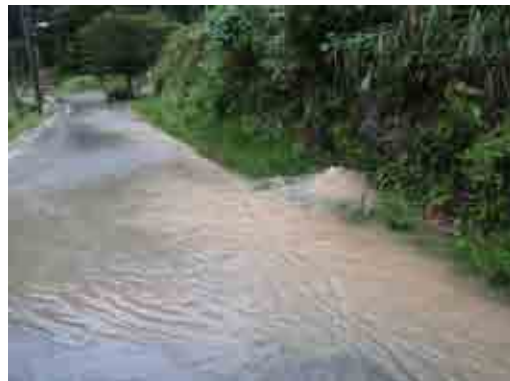
写真-3 路側からの湧水 (9/16 9:30頃)

その一方で、兼用護岸である大型積ブロックに設置していた水抜きパイプからは排水が全く確認できなかった。洪水のため河床付近の状況は確認できなかったが、近傍の道路脇から今まで見たこともないほど大量の水が湧き出していた（写真-3）。被災箇所から上流に約2.5km遡ったところに、県指定天然記念物の「河内風穴」がある。この付近の地質には石灰岩が含まれ、このような水みちが到る所に存在している可能性がある。

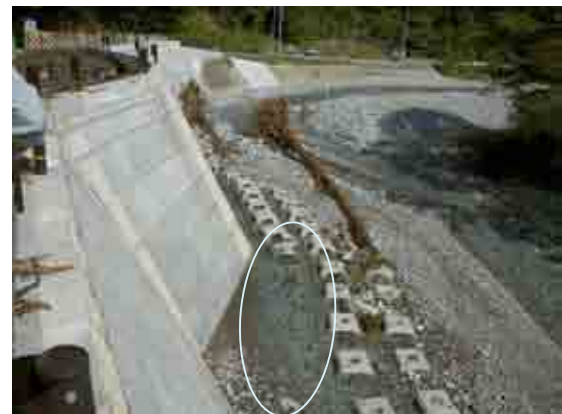
写真-6 根固ブロック変状

写真-6に示すとおり、大型積ブロックが最も沈下した地点と一致して根固ブロックの沈み込みが確認された。

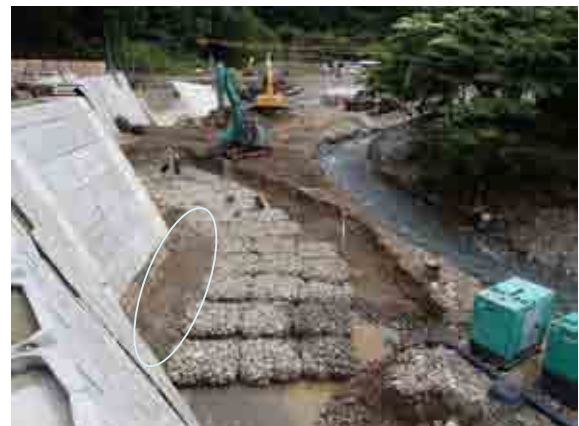
写真-7 根固工施工時の状況

写真-7に示すとおり、本工区では根固ブロックの下に袋詰玉石を連結したものを使用した。根固ブロックの沈み込みがあった箇所は、ブロック設置時に大型積ブロックとの間に幅1m程度の隙間（土砂埋戻）があったことが確認できる。

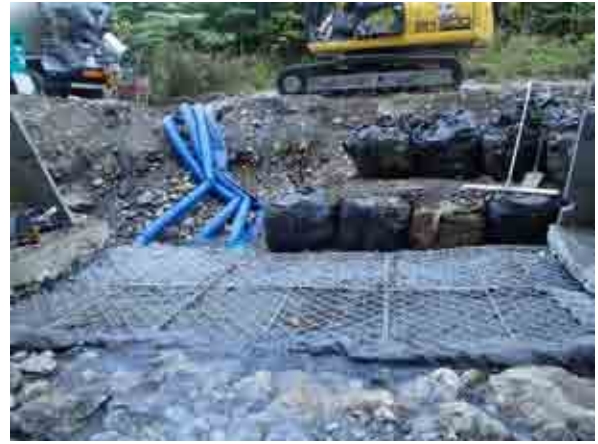
写真-8 基礎鋼製枠施工時の状況

被災箇所Aにおいては施工時に大量の湧水があったため、大型積ブロックの基礎コンクリート打設が不可能であった。また止水は不可能と思われたが、もし止水できたとしても行き場を失った水がどこへ湧き出すか予測できず、これによる悪影響も懸念された。このため、局所的に玉石を詰めた鋼製枠を敷き詰め、湧水は芹川に導水しつつ、基礎コンクリートはドライ施工できるよう工夫した（写真-8）。

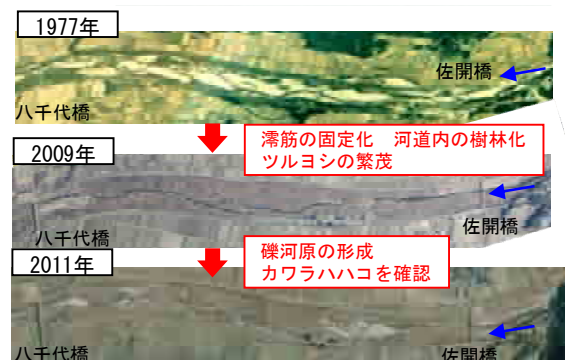
図-3 真名川の変遷 (ダム完成以前(1977年)～近年(2011年))

真名川ダム完成以降、ダム下流では流量の安定化や土砂供給の減少等が原因となり、滞筋の固定化や河道内の樹林化、ツルヨシの繁茂等、河川環境が劣化している状況がみられた(図-3上段、中段)。そこで、河川環境の保全・向上を目的として、2003年から弾力的管理試験(フラッシュ放流、置土、自然再生試験等)に取り組んでいる。また2011年以降は台風等による大規模な出水が続いていることもあり(図-4)、河道内に繁茂していた植生が流失して礫河原が形成され(図-3下段)、良好な河川環境の指標とされる河原植物であるカワラハハコが確認できるなど、河川環境が回復しつつある。

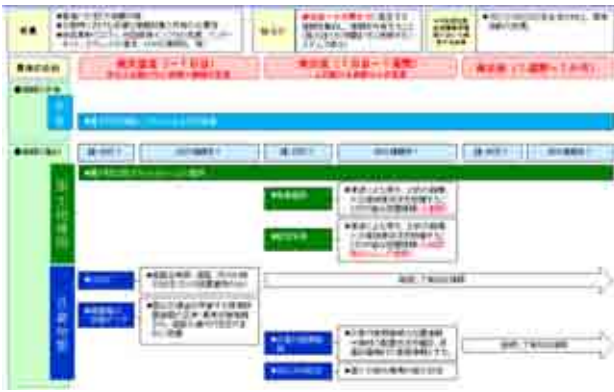
図-1 想定されるシステムの利用場面

図-1に示す通り、電子防災情報システムは、災害発生直後から約1か月程度の間に利用されるシステムであり、将来的には取り扱う情報の一部を関係機関や国民に対してインターネットなどを経由して情報提供することが想定される。

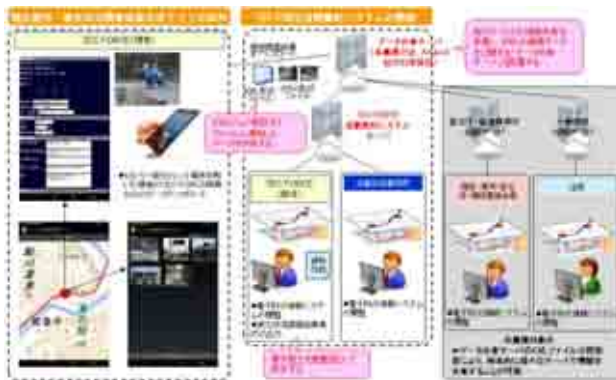
図-2 電子防災情報システム利用イメージ

電子防災情報システムを利用することで、TEC-FORCE隊員は、タブレット端末を利用して被災情報を伝達し、各拠点の職員との情報を共有することが可能となる。また、各拠点の職員は、省内のネットワークに接続されたPCの画面上で、TEC-FORCE隊員の調査位置や調査内容を確認したり、他機関から収集した情報を電子国土の地図上に登録して、関係者と情報を共有することができる。システムの利用イメージを以下に示す。

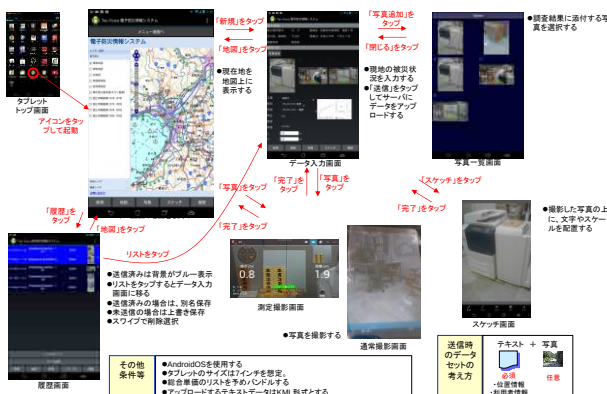
図-4 タブレット端末用アプリの画面イメージ

上記の利用場面を想定し、開発したタブレット端末用アプリの画面イメージを以下に示す。電子国土を背景とした地図の閲覧、写真撮影、調査結果の入力、データの送信が可能である。

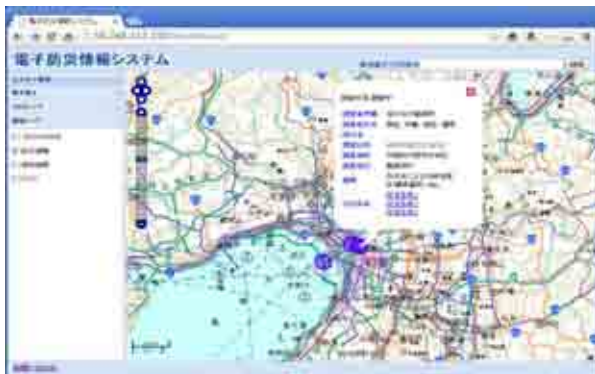
図-7 電子防災情報システム調査箇所表示イメージ

これらのWebアプリケーションは、データ共有サーバを参照できる環境であれば、省内のネットワーク内でもインターネット上にもサーバを設置することができ、非常に拡張性に優れた仕組みであるといえる。図-7、図-8にそれぞれのWebアプリケーションのイメージを示す。

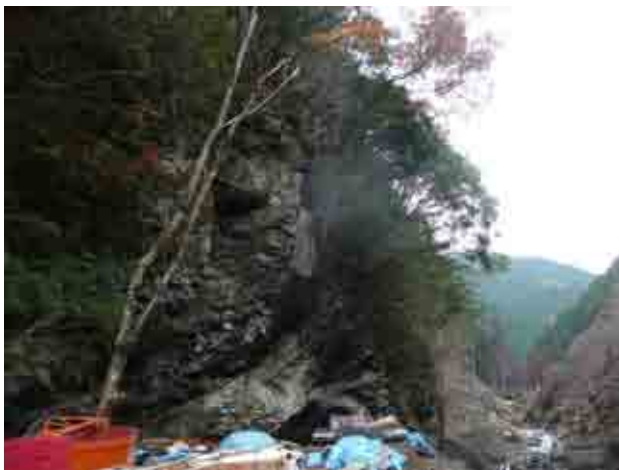
写真-1 提案手法によって抽出された危険斜面

数量化Ⅱ類のサンプルスコアと判別的中点の差を用いて、抽出された31ヶ所の危険斜面の順位付けを行った。危険斜面の中で、深層崩壊に対する危険度が高かった斜面の写真を写真-1に示す。写真-1の斜面は、非常に急斜面であり、基盤岩が剥き出しになっている。また、この基盤岩は非常に脆弱であり、所々で湧水が確認された（写真-2参照）。さらに、写真-1の斜面の向かい側に位置する斜面は台風12号によって深層崩壊が発生している。このことから、提案手法を用いて危険度が高いと推定された斜面は、深層崩壊発生の可能性が十分考えられる。したがって、提案手法は深層崩壊に対する危険斜面抽出手法として有効であるといえる。

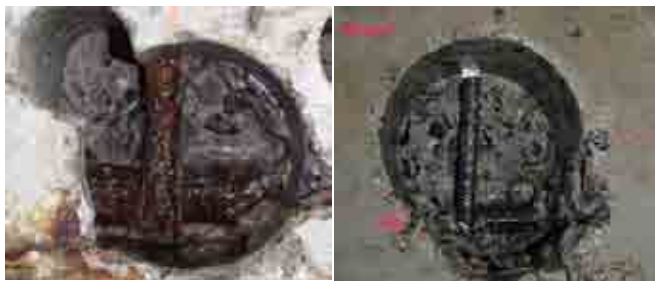
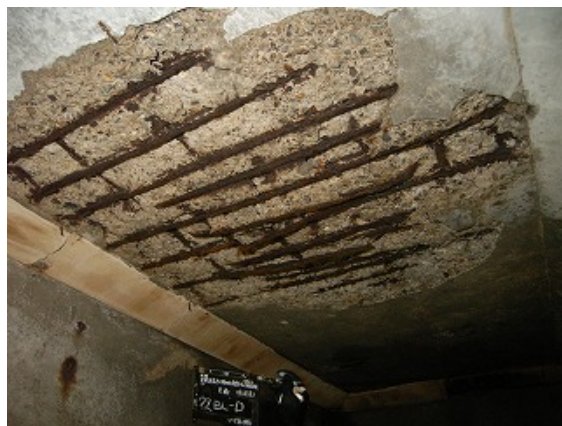
図5 鉄筋腐食調査状況

はつり試験による鉄筋腐食調査では、コンクリートウェル部で、梁に腐食が確認されたが、栈橋部では、ほぼ確認されなかった。一方、非破壊試験による自然電位測定では、今回の調査箇所全てで90%以上の確率で腐食ありの結果となった。

また栈橋下面の一部では鉄筋が露出している箇所が確認された。

栈橋下面部の鉄筋露出状況

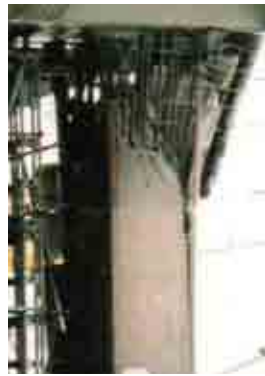
神 P465(山側柱)<sup>2,3,6,7)</sup>  
図-7 引張破壊の代表例

図-7はコンクリート柱の先端が引張破壊をした代表例(神P465・山側)<sup>23,67)</sup>で、柱の鉄筋籠が露出し、内部コンクリートが跳び出して、向こうが透けて見える。図-8(a)(神P472・海側)<sup>23,67,19)</sup>ではコンクリートがなくなった所まで横桁が落下している。しかし柱片面の鉄筋が裸で直立している。

いことを示している。図-7や図-8(a)の破壊状態を爆裂破壊と呼ぶことにした。図-8(b)は同じ神P472橋脚の山側柱基部が圧縮破壊をした状況である。同じ橋脚番号の位置で山側と海側で異なる破壊形態が生じている。このような破壊状況は水平震動では生じない。強力な破壊力を持つ鉛直波動・衝撃波の存在を証明している<sup>3)</sup>。

図-1(1)の様な波が、粒子速度2 m/sでコンクリートの柱下面に入射すると、図-8(a)の様に上端が飛び散る考察が文献<sup>3)</sup>にしてある。図-7や図-11も含め、高周波の衝撃波でないとこうした状態は生じないと推察される。

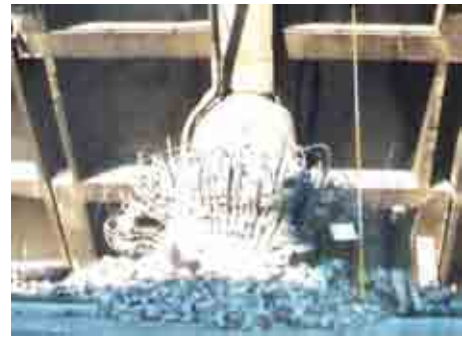
鉄筋が全周の外側に座屈  
図-9 ビルツ橋脚の特殊破壊・神 P133<sup>7,20)</sup>

図-9と図-10はビルツ橋脚の倒壊17基(神P126～P142)の中で、倒壊後柱の長さが短くなった4基中2基の破壊部の鉄筋の状況を示す。図-9は神P133橋脚の状況で鉄筋は全周に亘り外側に座屈している<sup>7,20)</sup>。柱は軸方向に座滅破壊し、鉄筋は外側に提灯座屈した後に、北側に倒れている事を示す。図-10は神P136橋脚の状況で、倒れた状態の引張域迄鉄筋に直角クビレが分布している<sup>5,6,7,21)</sup>。その部分に白色破線を付けている。この状況は倒壊前に、柱が鉄筋のクビレ線に沿った面で、軸圧縮によるせん断破壊を生じズレ落ちた事を示している。他の2基も柱が北西方向にズレ落ちており、この4基の軸圧縮破壊が、17基分が北側に倒壊する直接の原因になっている<sup>7)</sup>。

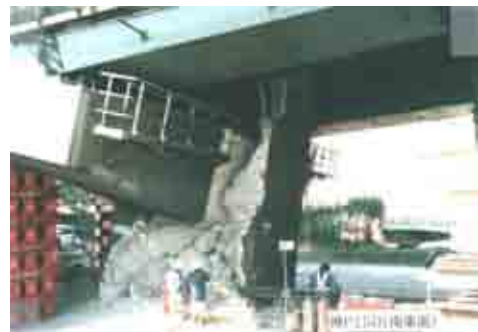
図-11 神 P150, 圧縮破壊だが裸鉄筋直立<sup>21)</sup>

裸鉄筋が直立している状況の橋脚の破壊は、別の場所でも生じており、その一例を図-11(神P150)<sup>21)</sup>に示す。この破壊の形態は圧縮破壊だが先端の鉄筋が直立している。この状態が生じるには、突き上げ荷重状態で横梁側面部にある、柱の主筋を巻いていた帯筋を切断し、次の瞬間に下向き荷重状態になり、柱を圧縮破壊したと解釈される。一方、神戸大学海事科学部構内の大型コンクリート蓋の反転と書棚ロッカーの飛び跳ね現象から、地表面の鉛直速度は2.2～2.4 m/s が得られている<sup>23)</sup>。

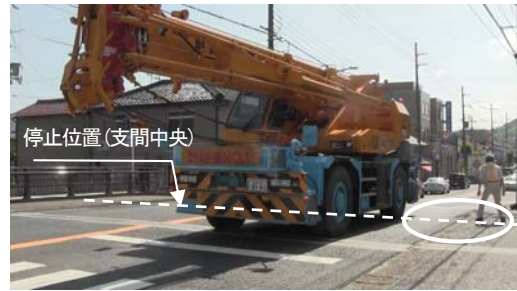
写真-2 静的載荷試験状況

応力頻度測定では発生応力が計測されるのみであり、それに対応する車両重量は不明である。そこで、本調査では25t吊ラフタークレーンを用いた実載荷応力測定も合わせて実施する。これにより、既知荷重による発生応力の状態を把握することが可能で設計計算による応力度と実応力度を対比することができる。なお、応力頻度測定要領<sup>1)</sup>に準じて実載荷応力測定は、静的及び動的載荷試験を実施する。写真-2に静的載荷試験状況を示す。

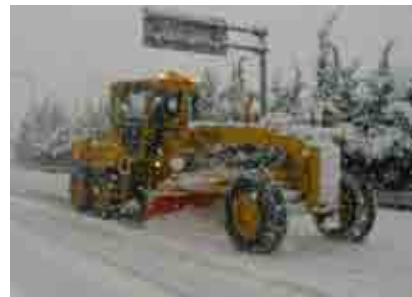
写真3-3 除雪状況(除雪グレーダ)

②除雪グレーダは、除雪トラックに比べて機動性に劣るが路面整正（圧雪除去）能力が高い機械である。土工用グレーダをベースとした建設機械であり、操作が複雑であり操作に熟練を要する（写真3-4）。また、除雪の操作は土をならすグレーダとは違い、圧雪をブレードにより掻き取るため、ブレードの圧力操作や、圧力による車両の浮き上がりを制御するなどの操作が必要であり、

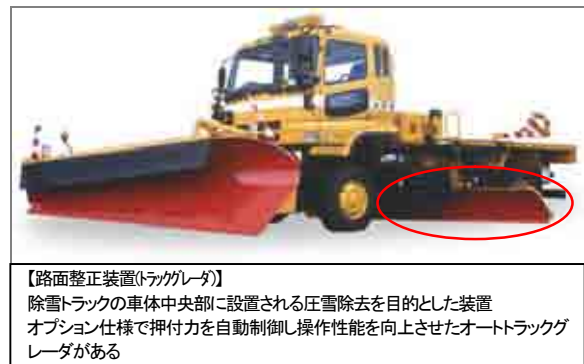
写真4-1 除雪トラック（路面整正装置）

そのため、除雪トラックに路面整正装置を装着し（写真4-1）、新雪除雪とともにこまめな圧雪除去を行う事で、圧雪路面の発生を少なくし、圧雪除雪の作業を最小限に抑える計画とした。

ただし、除雪グレーダを除雪トラックに変更した場合、除雪グレーダの台数が減るため圧雪除去への能力低下が懸念される。特に路面整正装置（トラックグレーダ）の装着されていない除雪トラックでは、圧雪除去機能そのものが無く、圧雪除去への対応ができない。

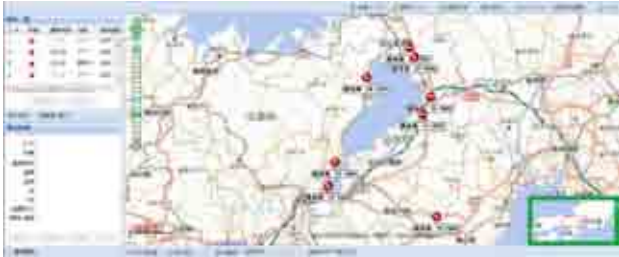
図5-1 位置把握ST画面

除雪機械位置情報把握システム（以後、位置把握STとする）は、GPSの位置情報により、稼働している除雪機械の位置情報及び進行方向を一般 http の地図上で閲覧できるシステムであり、位置情報が3～5分おきに自動更新される（図5-1）。また、各除雪機械の稼働履歴の確認も可能な、市販のシステムである。GPS位置情報取得のための車載端末機器はリースで、車体に簡単に

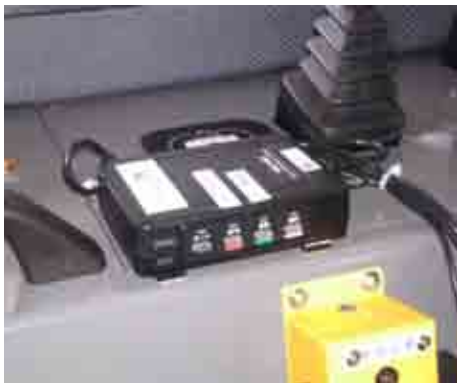
写真5-1 位置把握ST車載端末機器

取り付けが可能である(写真 5-1)。
