公共地下施設の維持管理システムの構築に関する研究 — 共同溝躯体点検システムの新たな提案 —

山下 和彦¹・山本 浩司²

キーワード 公共地下施設, 共同溝, 維持管理, 経年劣化, 地震防災, 地盤

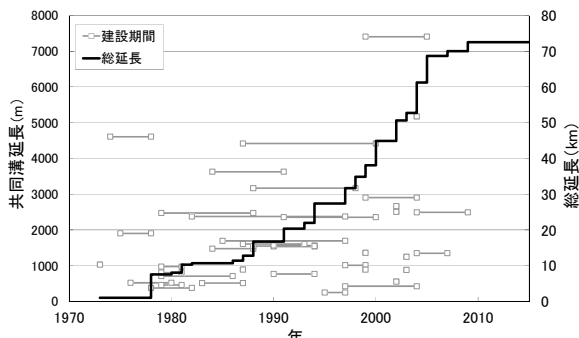
図-1 近畿地方整備局管理の共同溝の建設年と延長

近畿圏における共同溝の整備は1970年代（昭和50年前後）に始まり、早期のものは現時点で築後40年を経過している（図-1、図-2参照）。この間にその整備延長は72kmに及び、また経年の大きいものの比率も高く今後は上昇の一途を辿ることになる。一方、近い将来に必ず発生することが予測されている東南海・南海地震に対しても備えが必要になっている。このように近畿圏の共同溝の維持管理を考える上では、構造物の劣化リスクばかりでなく、巨大地震等の自然災害に対するリスクに適切に対応していくという視点が重要である。
