## FRP材を用いた検査路の耐荷性状と適用実例

近年、社会資本の老朽化が大きな社会問題となっており、維持管理の重要性が認識されている。しかしながら、既存の橋梁では維持管理設備が不足や、鋼製検査路の腐食劣化などの課題が顕在化してきており、軽量で耐食性の高い点検設備が望まれている。このような状況の下、軽量、高強度で耐食性に優れるFRP材を用いた検査路を開発した。ここでは、FRP検査路を実橋に適用するにあたり実施した各種の耐荷力試験結果を示すとともに、既設橋梁に後から設置した実例、および腐食した検査路を取替えた事例をもとに施工性について報告する。

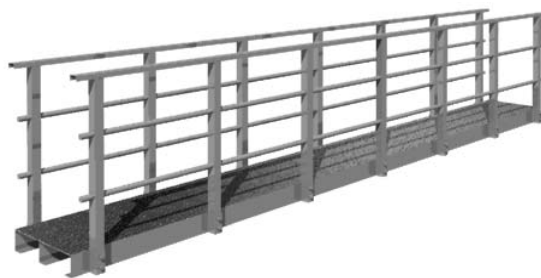
図-1 FRP検査路の概念図

このFRP検査路は、概念図を図-1に、構造図を図-2に示すように、軽量で耐食性に優れたFRP材を組合せた構造としている。このため、海岸部や融雪材を散布するような腐食環境の厳しい場所での適用に対し維持管理上有利となる。また、既設橋梁に後から検査路を設置する場合は、重量が軽いことから既設構造への荷重増加の影響を最小限に抑えることができる上、橋梁下面への設置に際しクレーン等の重機を必要とせず、人力による施工が可能となることから施工性面でも有利となる。

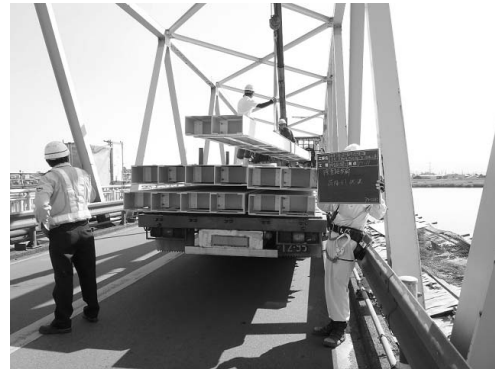
図-17 検査路の荷下ろし（ユニック車）

検査路の施工は、先ず橋上のユニック車（図-17）から桁下の足場に橋梁側面から搬入（図-18）し、その後図-19に示すように、FRP検査路が比較的軽量である（長さ8m、重量160kg）ことから、足場上を人力で設置場所に移動させる手順で実施した。この結果、足場内の狭い空間にも関わらず、FRP検査路の設置は容易に施工できることが確認できた。FRP検査路を設置完了した橋梁下面から状況を図-20に示す。

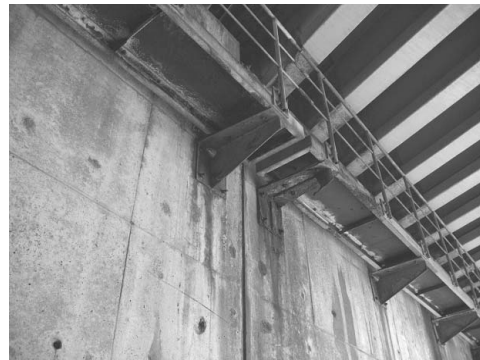
図-21 鋼製検査路の腐食状況

本実例は、福井県あわら市熊坂の国道8号線上に位置する高速道路の橋梁の下部工検査路が腐食したため、耐食性に優れるFRP製検査路に取り替えたものである。この鋼製検査路の腐食の原因は、幹線道路上に散布された融雪材が車輛走行により巻き上げられ、この塩分が検査路に付着することで劣化損傷したものであり、図-21に示すような断面欠損を生じるまで進行している。

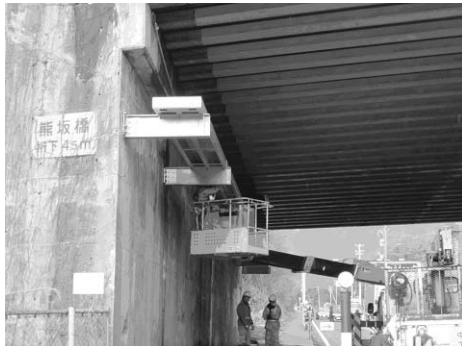
図-23 設置状況

FRPブラケットの架設は、軽量であるものの、ベース部がSUS材であるため重量バランスが悪く、取扱いやや注意が必要であった。しかし、作業員一人で十分持てる重さ（約20kg）であり、取付も高所作業車で容易に行うことができた。（図-24）FRPブラケット設置後のFRP検査路の設置はクレーンを用いて行い、歩廊部のみを架設した後、手摺りの取付を行った。（図-25）
