# 航空レーザ計測を用いた 山腹工の整備効果（木津川砂防）

今回の発表は、木津川上流域の<sup>とくしゃち</sup>禿禿地を対象に施工されてきた砂防山腹工について、高密度航空レーザ計測を用いて解析を行い、施工地の植生回復状況を把握した事例を報告する。今回の調査手法は、現地での調査に比べ作業効率が大きく向上することから、全国的に展開している砂防山腹工の整備効果を把握するための一助になるものである。

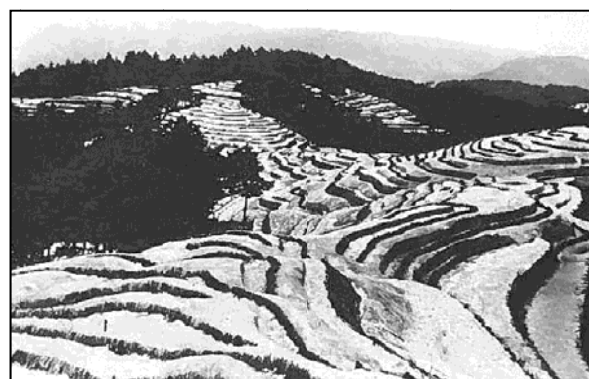
写真-1 禿禿地に対する山腹工の施工状況  
（昭和25年）

山腹工とは、表土が流出して植物が成長し難い斜面を、成長し易い斜面に改良し（積苗工）、植栽樹木を混植（ヒメヤシバシとクロマツ）することにより樹木が回復し、安定した山腹を復元させる工法である（写真-1、図-2）。明治から昭和30年代までに施工された山腹工の面積は、延べ2,500haを超えて
