# 地震時のすべり崩壊に対する 道路盛土の性能評価法

近年発生した大規模地震により、多くの道路盛土においてすべり崩壊等の深刻な被害が発生している。そのような中で、道路土工構造物は、新たに性能評価の設計法に移行することになった。しかし、道路土工分野では、性能評価の設計法が未だ一般的ではなく、その具体的な方法は今後の課題とされている。本稿は、実盛土を対象として、道路盛土の性能評価に必要なすべり変位量・すべり面位置を簡易に推定できる“ニューマーク法”による算出方法を示すとともに、同算出結果に基づいた性能評価の視点からの道路盛土の耐震性の評価方法を提示する。

キーワード 性能設計、道路盛土、地震、ニューマーク法

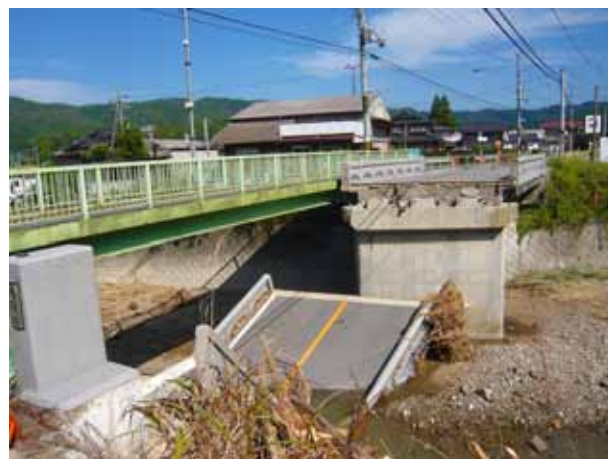
図-5 平成 25 年台風 18 号による国道 162 号の被災

る。被災状況を図-5に示す。護岸部が洗掘されて、鳴瀧橋が落橋している。地域の市民生活や産業にとって重要な道路であることから、早期の応急復旧が望まれていた。当該箇所を管理する京都市から支援要請を受けて、同年9月21日に近畿地方整備局内の関係部局と協力して応急復旧に向けた現地調査を実施している。京都市による応急復旧の要件は次のとおりである。

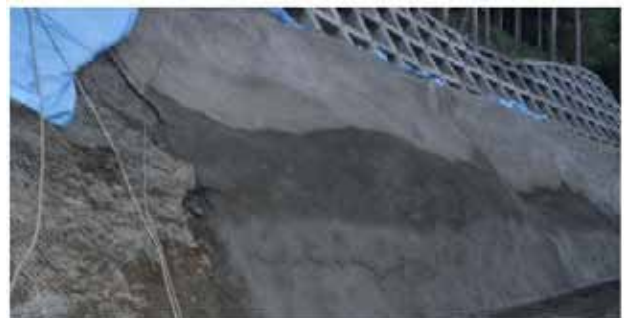
写真3. 3 大規模崩壊直前の法面状況

写真3. 3は崩壊派生直前(4時間前)のモルタル面で、黒色粘板岩位置のモルタルの色が濃くなっており、この原因は同岩のせり出しと地下水の絞り出しとみてよい。

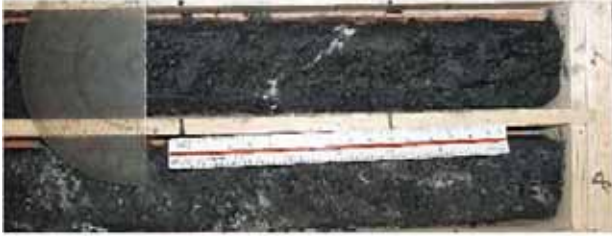
黒色粘板岩のボーリングコアは写真3. 4の通りで、粘

土化が進むと共に20度～80度の様々な傾斜の亀裂面が多く、コアを押すとこれら亀裂面に沿って容易に剥離する。この状況から黒色粘板岩が切土されて拘束圧が無くなった場合は、亀裂面に沿ってコアが膨れ、雨水等が浸透し易くなると考えられる。

写真3.4 20度～80度の亀裂多く、粘土化が進む。

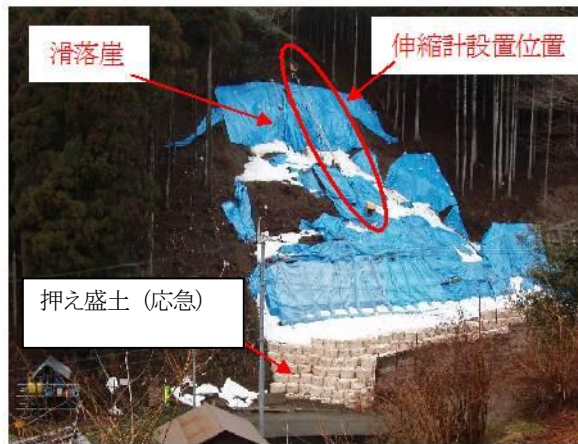
写真3.5 伸縮計の設置位置、滑落崖、押え盛土

法面の変状状況は、大規模崩壊直後から2点間距離、緊急対策後の平成24年12月15日以降は伸縮計により監視を行った。伸縮計の配置状況は写真3.5、結果の一部は図3.1の通りで、以下の傾向が認められた。

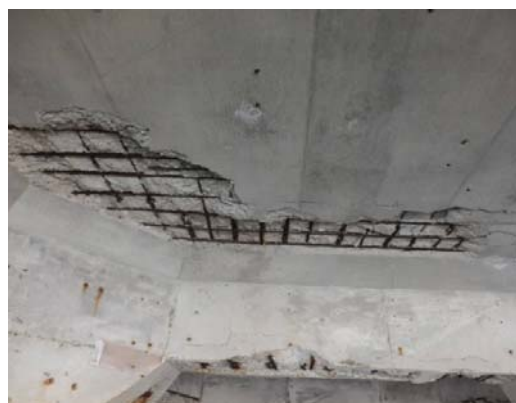
写真-1 棧橋下面 床版の鉄筋露出

上部工は、下面のひび割れ、剥落、鉄筋露出が確認された。また、コンクリート内部の塩化物イオンの含有量が高く、鉄筋位置において基準値(2.0kg/m<sup>3</sup>)の2倍程度に達しているところが多く、ひび割れ、剥落が生じていない箇所においても鉄筋の腐食が進行していると想定されることから、上部工の健全性は確保されていないと判断した。

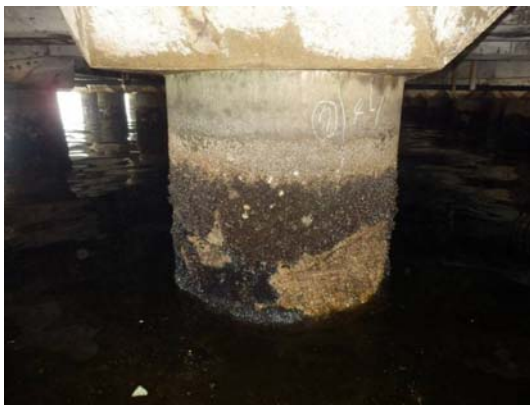
写真-4 栈橋下面 鋼管杭の腐食

鋼管杭の腐食は、平均 0.45mm 程度の腐食量で腐食の進行はほとんど無く、鋼管杭に対する防食状態が良好であると考えられ、鋼管杭は今後も引き続き利用可能であると判断した(写真-4)。

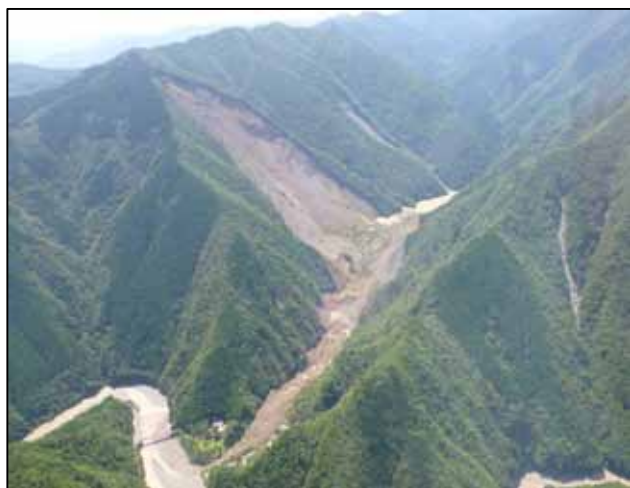
図-1 赤谷地区河道閉塞状況

2011年9月1日から9月3日にかけて台風12号が四国から近畿、中国地方を中心に1976年のアメダス統計開始以来国内最大となる総降雨量1808mmの大雨をもたらしながら日本海側に速度15km前後のゆっくりした速度で移動した。発達した雨雲が、長期にわたり熊野川流域に停滞し土砂崩れや河川の氾濫を引き起こした。土砂崩れによって発生した河道閉塞箇所が再び崩れることによる人的被害を防ぐため、カメラの設置を行い、映像監視を行っている。現在カメラは紀伊山地砂防事務所管内で25台あり、今回映像伝送用通信回線の見直しを行った五條市赤谷地区の河道閉塞箇所(図-1)においても3台のカメラで監視を行っている。

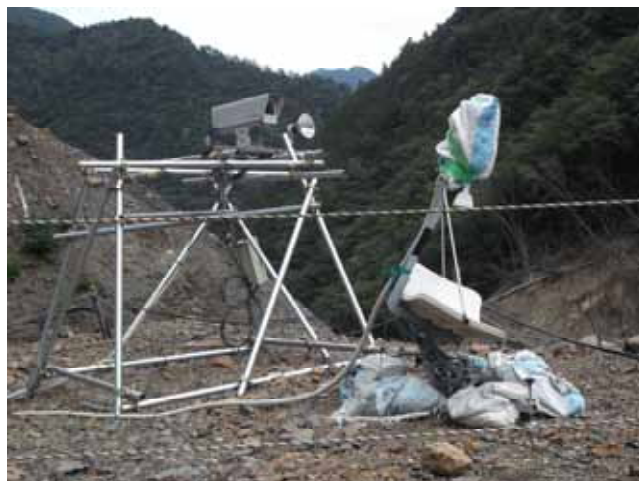
図-2 赤谷地区におけるKu-sat現地設営状況

五條市赤谷地区の河道閉塞箇所においては商用電力及び民間有線回線の確保が困難かつ民間携帯電話サービスエリア対象外であった。その為、通信回線については、2011年9月の台風12号による被災当初からKu-satを現地に常設し、赤谷地区の河道閉塞箇所の監視映像の伝送を行っていた。(図-2 赤谷地区におけるKu-sat現地設営状況)

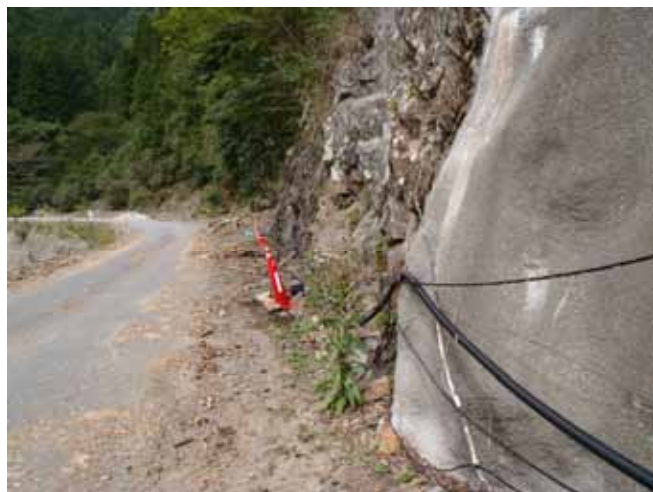
図－3 N T Tケーブル敷設状況

N T T専用線はK u - s a tと同じ6 4 K b p sの伝送速度であり、画質的には遜色がない。しかし、仮設道路等を経由し現場までころがした状態で配線している。（図－3 N T Tケーブル敷設状況）その為、落石等により年間複数回断線している。信頼性の観点から断念することとした。

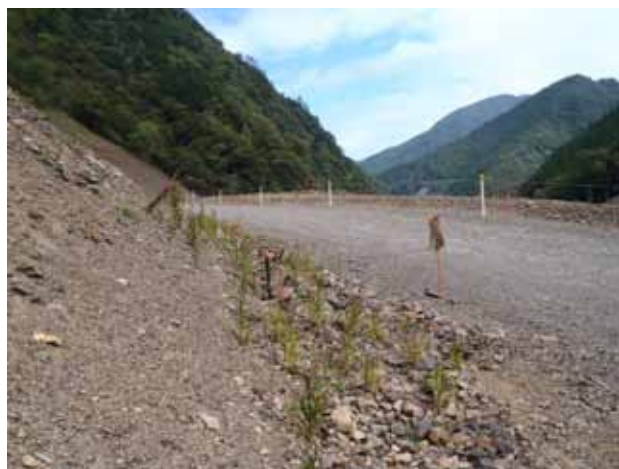
図－4 県道 仮復旧状況

次に国道1 6 8号線に紀の川ダム統合管理事務所が敷設している自営光ケーブルに接続出来ないか検討を行った。自営光ケーブルで敷設すると従来の約1 0 0倍の6 . 3 M b p sの映像伝送が可能となり、現状の監視映像より高画質化を図ることが出来るメリットがある。その為には光ケーブルを敷設し、紀の川ダム統合管理事務所が管理する光ケーブルと接続する必要があり、当該道路を管理する奈良県に光ケーブルの道路占用協議を行った。奈良県の回答は道路が平成2 3年の台風により被災し、自衛隊により道路の仮復旧を行った。（図－4 県道 仮復旧状況）

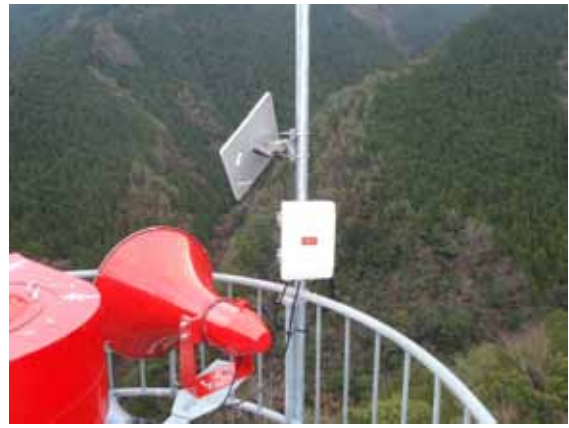
図-9 猿谷ダム管理支所設置状況

机上計算により、回線構築が可能なことが判明したことを受け、総務省に5GHz帯包括無線登録申請を平成25年12月に行いました。その後、現地への設営工事を行い、現地にて無線の試験調整を行いました。無線速度については、机上での計算通り12Mbpsの無線速度が確保されることが、確認出来ました。映像の伝送速度については、複数試した結果、安定的に映像伝送出来る上限が、4Mbps（Ku-satの約64倍の実効速度）であることが確認出来ました。最大の能力得られる電波が4波しか仕様上出せない為、最大の能力を3波、半分の能力を2波合計5波で回線を割り振ることにしました。通信回線構成上、カメラには最大の能力を1波、半分の能力を2波割り振る必要があり、赤谷稼働閉塞箇所（図-7 赤谷河道閉塞箇所設置状況）から白六山無線中継所（図-8 白六山無線中継所設置状況）間のカメラ映像伝送の実効速度は、赤谷（上流）カメラ、赤谷（排水路）カメラが共に1.5Mbps（Ku-satの約24倍）、崩落斜面全体を見ている赤谷（下流）カメラについては、4Mbpsのの実効速度にしました。白六山無線中継所から猿谷ダム管理支所間（図-9 猿谷ダム管理支所設置状況）については最大の速度2波を割り振りました。

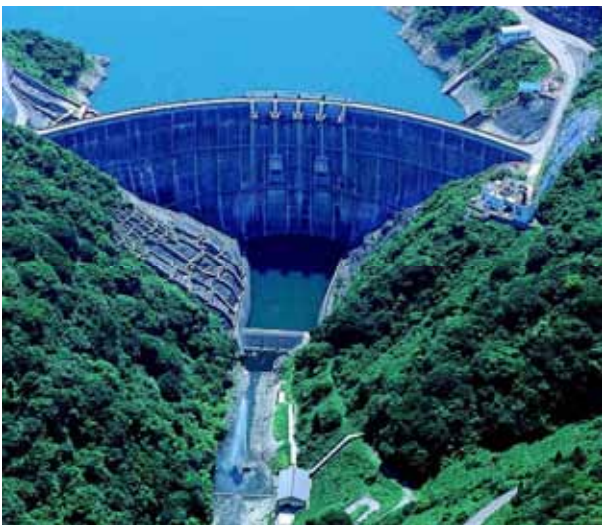
写真-1 真名川ダム全景

真名川ダムは、福井県大野市南部を流域とする一級河川、真名川の中流部に位置するアーチ式コンクリートダムである。1965年の奥越豪雨を機に1968年策定された「九頭竜川水系工事実施基本計画」に基づき、洪水調節、不特定利水、発電を目的とした多目的ダムとして1977年に完成した。

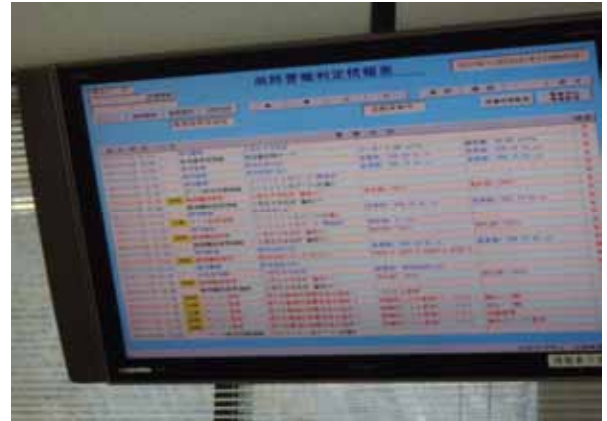
写真-5 障害発生対応訓練時のダムコン表示画面

- ・ 停電
  - ・ 水位計故障
  - ・ ゲート開度情報欠測
  - ・ 対事務所通信不能による情報欠測
  - ・ 遠方操作装置故障
  - ・ 流入量演算不能
  - ・ 操作室～ゲート室通信不能による遠方手動操作不能
- ゲート操作中の障害発生ということで、瞬間的に混乱することがあったが、事前に対処方法の説明を受けていたため、代替機器によるデータ補足や、職員自身のバックアップで放流操作を継続することができた。

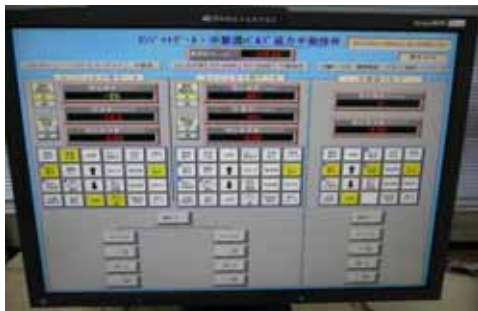
写真-7 遠方手動操作装置画面

- ・通常のダム操作に加え、異常発生時の対応をすることで、より緊張感のある訓練ができた。職員の技術力を高い水準で維持するために、今後も継続していくべきである。
- ・ダムの設備がもつ役割や機能について、知らなかったことを学ぶいい機会になった。  
今回学んだことを今後の設計に生かしていきたい。
- ・10分ごとのゲート操作については、事前の想定では17回の操作が必要であったところ、障害が連続して発生した状態でも15回の操作を行うことができた。  
ただし、放流操作を継続するために必要な人員が、通常の体制では不足していることも改めてわかった。
- ・操作室からの遠方手動操作不能となった時、ゲート室での機側盤からの操作を実施するために22分の時間を要した。  
しかし、ゲート室への移動や操作準備を考慮すると、これ以上の時間短縮は困難であることも検証でき、今後のマニュアル作成に生かすためのデータ収集ができた。
- ・障害発生時の対応については、整備されているマニュアルなどの内容を参考にしながら、障害の内容や挙動を分析し、あるべき対応をとることができた。  
マニュアルの内容については、職員の技術レベルに関係なく内容を理解できるよう、今後も改善が必要である。
- ・訓練には、設備について理解度の高い職員がメンバーに多くいたので、障害発生時も混乱することなく対応ができたが、もし、少ない操作要員で対応中に同じ事態に陥ったら、パニックになる。アクシデントが発生してもすぐに対応が可能な人数が必要であると感じた。
- ・遠方手動操作装置でのゲート操作が、パソコン画面上的のボタンクリックのため、停止操作からゲート停止まで時間差があり、目標開度で停止できなかった。直感的な操作を求められる設備なので、やはり操作卓が必要だと感じた。

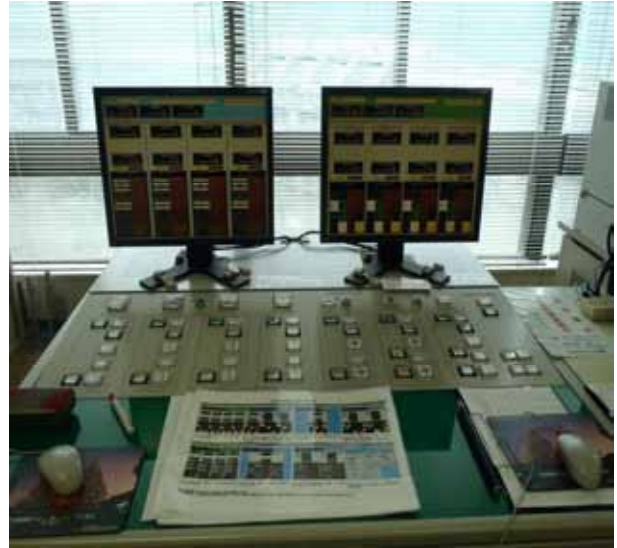
写真-8 遠方手動操作装置 操作卓

これらの意見・反省点については、ハード面とソフト面に分けて検討・再整理をしつつ、設備の更新や改造など、費用のかかるものについては随時要求をしていく。なお、遠方手動操作装置の操作卓については、従前より操作職員からの要望が多かったので、2013年度に放流操作設備の改修工事を発注し導入を終えている。

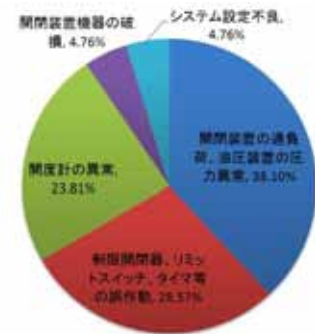
図-4 操作不能となった不具合の事象別グラフ

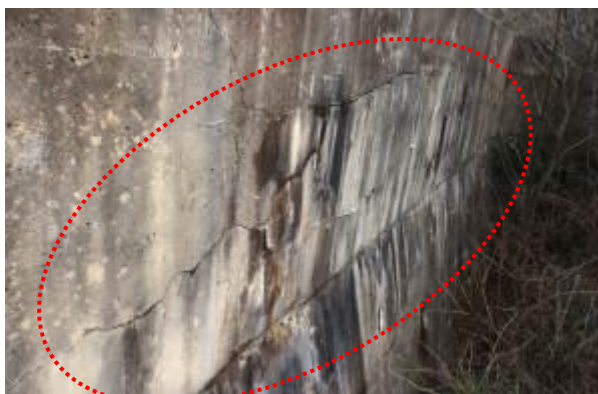
図 4-2 えん堤全面に広がったクラック

クラック(亀裂)は本堤と袖の接続部やコンクリートの打ち継ぎ目で確認された。これはコンクリート打設時の施工管理が不十分であったことや、コンクリートの打継処理技術が現在と比較して発達していなかったことなどが要因と考えられる。また、図 4-2 のように施工

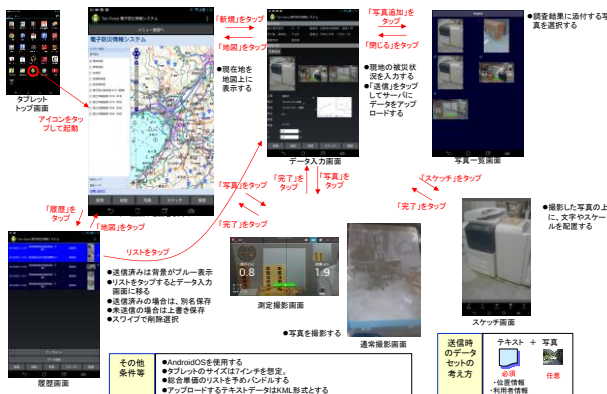
図-4 タブレット端末用アプリの画面イメージ

上記の利用場面を想定し、開発したタブレット端末用アプリの画面イメージを以下に示す。電子国土を背景とした地図の閲覧、写真撮影、調査結果の入力、データの送信が可能である。

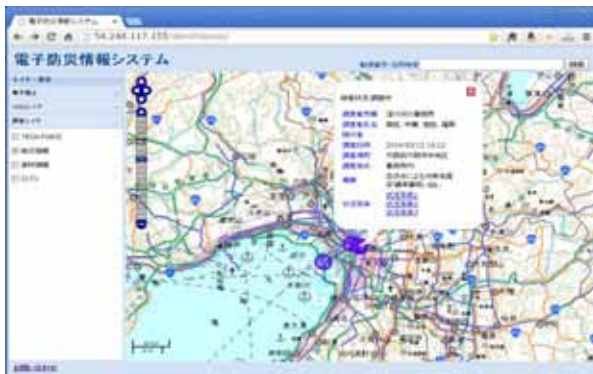
図-7 電子防災情報システム調査箇所表示イメージ

これらのWebアプリケーションは、データ共有サーバを参照できる環境であれば、省内のネットワーク内でもインターネット上にもサーバを設置することができ、非常に拡張性に優れた仕組みであるといえる。図-7、図-8にそれぞれのWebアプリケーションのイメージを示す。

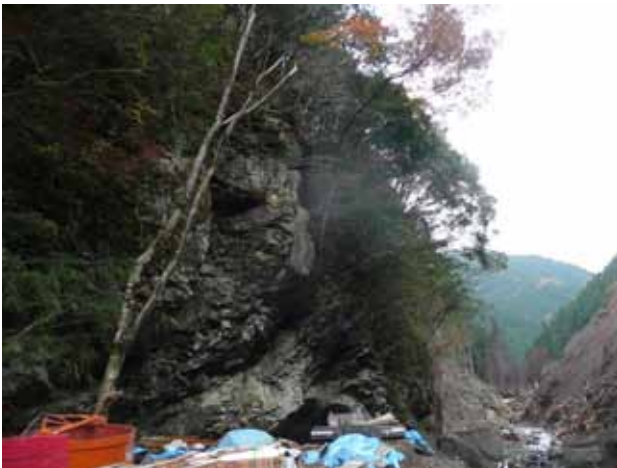
写真-1 提案手法によって抽出された危険斜面

数量化Ⅱ類のサンプルスコアと判別的中点の差を用いて、抽出された31ヶ所の危険斜面の順位付けを行った。危険斜面の中で、深層崩壊に対する危険度が高かった斜面の写真を写真-1に示す。写真-1の斜面は、非常に急斜面であり、基盤岩が剥き出しになっている。また、この基盤岩は非常に脆弱であり、所々で湧水が確認された（写真-2参照）。さらに、写真-1の斜面の向かい側に位置する斜面は台風12号によって深層崩壊が発生している。このことから、提案手法を用いて危険度が高いと推定された斜面は、深層崩壊発生の可能性が十分考えられる。したがって、提案手法は深層崩壊に対する危険斜面抽出手法として有効であるといえる。

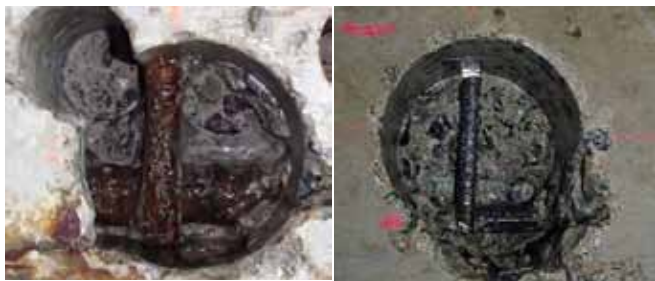
図5 鉄筋腐食調査状況

はつり試験による鉄筋腐食調査では、コンクリートウェル部で、梁に腐食が確認されたが、栈橋部では、ほぼ確認されなかった。一方、非破壊試験による自然電位測定では、今回の調査箇所全てで90%以上の確率で腐食ありの結果となった。

また栈橋下面の一部では鉄筋が露出している箇所が確認された。

栈橋下面部の鉄筋露出状況

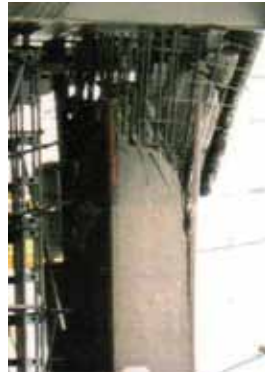
神P465(山側柱)<sup>2,3,6,7)</sup>  
図-7 引張破壊の代表例

図-7はコンクリート柱の先端が引張破壊をした代表例(神P465・山側)<sup>23,67)</sup>で、柱の鉄筋籠が露出し、内部コンクリートが跳び出して、向こうが透けて見える。図-8(a)(神P472・海側)<sup>23,67,19)</sup>ではコンクリートがなくなった所まで横桁が落下している。しかし柱片面の鉄筋が裸で直立している。

いことを示している。図-7や図-8(a)の破壊状態を爆裂破壊と呼ぶことにした。図-8(b)は同じ神P472橋脚の山側柱基部が圧縮破壊をした状況である。同じ橋脚番号の位置で山側と海側で異なる破壊形態が生じている。このような破壊状況は水平震動では生じない。強力な破壊力を持つ鉛直波動・衝撃波の存在を証明している<sup>3)</sup>。

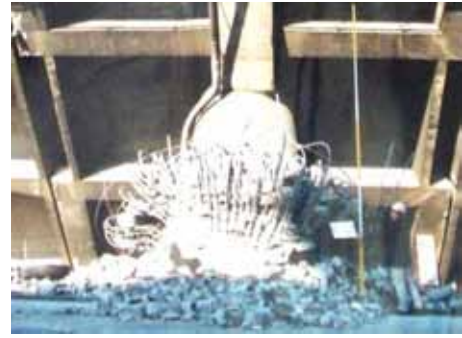
鉄筋が全周の外側に座屈  
図-9 ビルツ橋脚の特殊破壊・神P133<sup>7,20)</sup>

図-9と図-10はビルツ橋脚の倒壊17基(神P126～P142)の中で、倒壊後柱の長さが短くなった4基中2基の破壊部の鉄筋の状況を示す。図-9は神P133橋脚の状況で鉄筋は全周に亘り外側に座屈している<sup>7,20)</sup>。柱は軸方向に座滅破壊し、鉄筋は外側に提灯座屈した後に、北側に倒れている事を示す。図-10は神P136橋脚の状況で、倒れた状態の引張域迄鉄筋に直角クビレが分布している<sup>5,6,7,21)</sup>。その部分に白色破線を付けている。この状況は倒壊前に、柱が鉄筋のクビレ線に沿った面で、軸圧縮によるせん断破壊を生じズレ落ちた事を示している。他の2基も柱が北西方向にズレ落ちており、この4基の軸圧縮破壊が、17基分が北側に倒壊する直接の原因になっている<sup>7)</sup>。

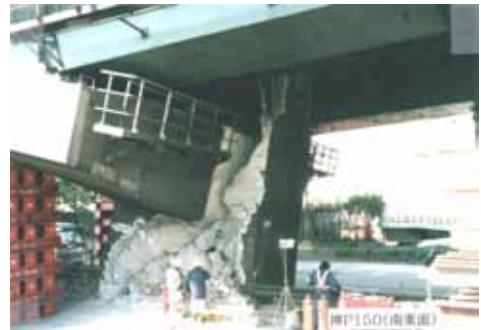
図-11 神P150, 圧縮破壊だが裸鉄筋直立<sup>21)</sup>

裸鉄筋が直立している状況の橋脚の破壊は、別の場所でも生じており、その一例を図-11(神P150)<sup>21)</sup>に示す。この破壊の形態は圧縮破壊だが先端の鉄筋が直立している。この状態が生じるには、突き上げ荷重状態で横梁側面部にある、柱の主筋を巻いていた帯筋を切断し、次の瞬間に下向き荷重状態になり、柱を圧縮破壊したと解釈される。一方、神戸大学海事科学部構内の大型コンクリート蓋の反転と書棚ロッカーの飛び跳ね現象から、地表面の鉛直速度は2.2～2.4 m/s が得られている<sup>23)</sup>。

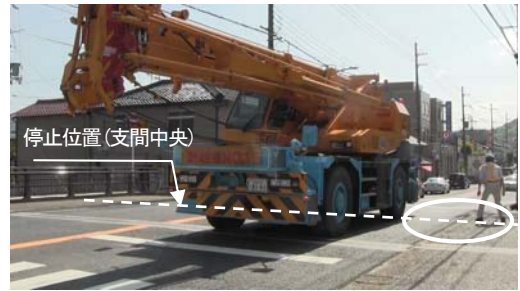
写真-2 静的載荷試験状況

応力頻度測定では発生応力が計測されるのみであり、それに対応する車両重量は不明である。そこで、本調査では25t吊ラフタークレーンを用いた実載荷応力測定も合わせて実施する。これにより、既知荷重による発生応力の状態を把握することが可能で設計計算による応力度と実応力度を対比することができる。なお、応力頻度測定要領<sup>1)</sup>に準じて実載荷応力測定は、静的及び動的載荷試験を実施する。写真-2に静的載荷試験状況を示す。

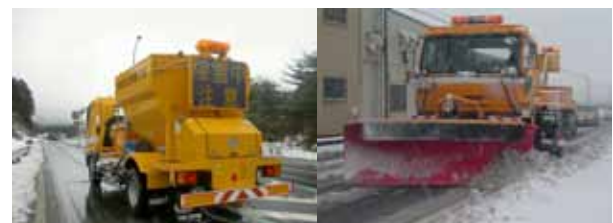
写真2-1 除雪状況(左:凍結防止, 右:新雪除雪)

路面の凍結に対しては凍結防止剤散布車による凍結防止剤の散布を行い路面凍結の防止を行う(凍結防止)。降雪初期においては、除雪トラックおよび除雪グレーダによって、路面に降り積もった新雪の除雪を行うとともに

に、凍結防止剤の散布により凍結防止・融雪を行う(初期除雪)。降雪中期以降は降り積もった雪が通行車両のタイヤ荷重によって繰り返し圧縮された状態(圧雪)になる。圧雪は凍結防止剤や除雪トラックによる除雪が困難となるため、除雪グレーダにて圧雪を掻き取る除雪を行う(圧雪除雪)。除雪により路側へよせられた雪により発生した雪堤に対しては、ロータリー除雪車により車道幅員の拡幅を行う(拡幅除雪)。また、橋梁部、曲線部等の凍結しやすい部分に対して凍結防止重点区間を指定し重点的に凍結防止剤の散布を行っている。

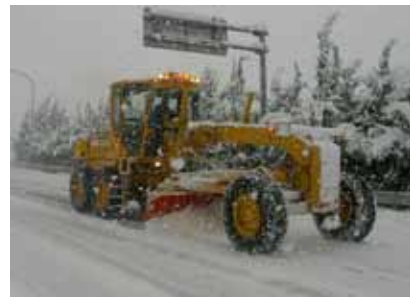
写真3-3 除雪状況(除雪グレーダ)

②除雪グレーダは、除雪トラックに比べて機動性に劣るが路面整形（圧雪除去）能力が高い機械である。土工用グレーダをベースとした建設機械であり、操作が複雑であり操作に熟練を要する（写真3-4）。また、除雪の操作は土をならすグレーダとは違い、圧雪をブレードにより掻き取るため、ブレードの圧力操作や、圧力による車両の浮き上がりを制御するなどの操作が必要であり、

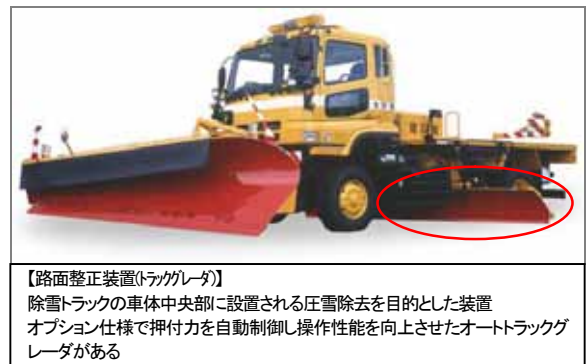
写真4-1 除雪トラック（路面整正装置）

ただし、除雪グレーダを除雪トラックに変更した場合、除雪グレーダの台数が減るため圧雪除去への能力低下が懸念される。特に路面整正装置（トラックグレーダ）の装着されていない除雪トラックでは、圧雪除去機能そのものが無く、圧雪除去への対応ができない。

そのため、除雪トラックに路面整正装置を装着し（写真4-1）、新雪除雪とともにこまめな圧雪除去を行う事で、圧雪路面の発生を少なくし、圧雪除雪の作業を最小限に抑える計画とした。

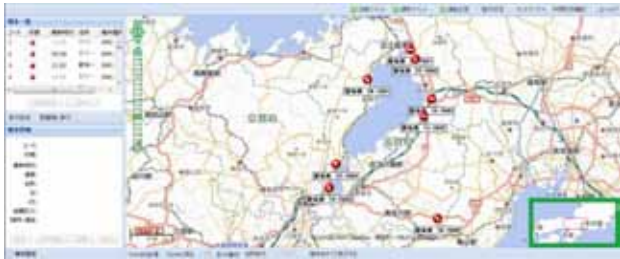
図5-1 位置把握ST画面

除雪機械位置情報把握システム（以後、位置把握STとする）は、GPSの位置情報により、稼働している除雪機械の位置情報及び進行方向を一般 http の地図上で閲覧できるシステムであり、位置情報が3～5分おきに自動更新される（図5-1）。また、各除雪機械の稼働履歴の確認も可能な、市販のシステムである。GPS位置情報取得のための車載端末機器はリースで、車体に簡単に

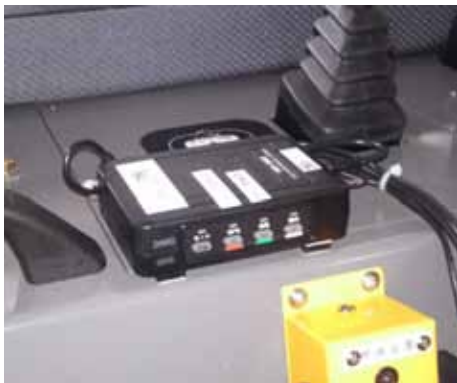
写真5-1 位置把握ST車載端末機器

取り付けが可能である(写真 5-1)。
