平城宮跡歴史公園第一次大極殿院東面回廊の「版築」の復原について

キーワード 復原、安全性の検証、版築

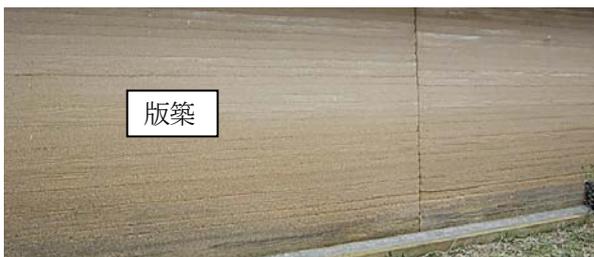
写真1-1 版築

版築とは、土壁や建築の基礎部分を堅固に構築するために古代から用いられてきた構造物です。土を搗き固め、層を重ねた構造は、非常に頑丈で城壁などの大規模な建造物をはじめ、道路や家屋などにも用いられてきました。

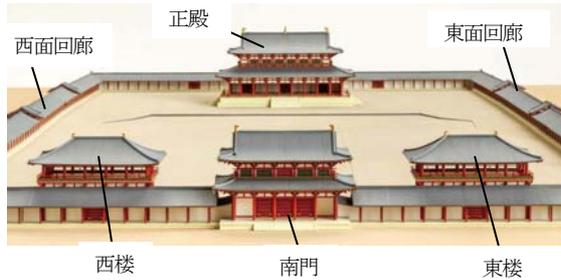
写真2-1：復原整備計画の全体完成図（予定）

第一次大極殿院復原建造物に関する建築意匠の設計は、独立行政法人国立文化財機構奈良文化財研究所の調査、研究成果に基づいた復原原案が元となっています。表2-1、表2-2に各復原建築物の規模、写真2-1に復原整備計画の全体完成図（予定）を記します。

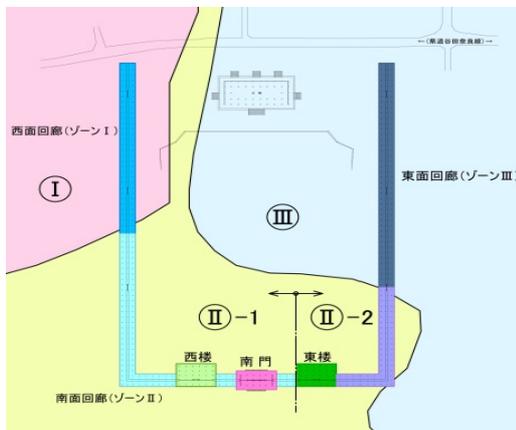
図3-1：地盤特性のゾーン区分

第一次大極殿院の敷地は平城宮跡の北寄りにありますが、その北西には奈良時代からの池が広がっています。そのため、院内の西側は地盤が比較的弱く、現行の建築基準法に照らすと、荷重の関係で版築を用いた厳正な復原を行うには困難であるため、第一次大極殿院の地盤を図3-1の4つのゾーンに設定しました。それぞれの地耐力は、

ゾーンⅠ：31kN/m²

ゾーンⅡ-1：38kN/m²

ゾーンⅡ-2：50kN/m²

ゾーンⅢ：82kN/m²

版築は36kN/m²の地盤耐力が必要です。ゾーンⅡ-1は、必要地耐力に対する地耐力の余裕率は1.05と、1.0を上回っていますが余裕度が少ない数値であり、遺構保護の観点からも、ゾーンⅠ、ゾーンⅡ-1は鉄骨造とし軽量化を図ることとしました。その結果、ゾーンⅡ-2及びゾーンⅢが版築の復原可能な範囲として確認されました。

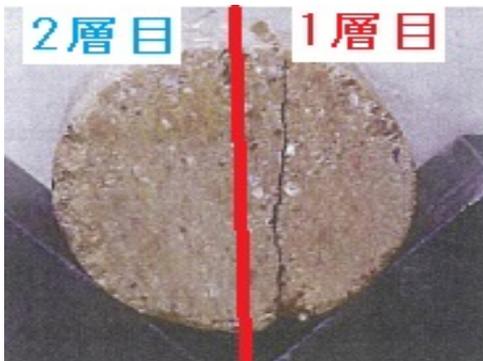
写真5-2-1 各層間の引張り試験の破壊状況

実施工の体積約1/5倍の試験体を作成し、築地回廊の版築の配合は事前調査の結果を基に調査しました。作成した試験体を抽出し、物理特性試験（粒度試験、土粒子の密度試験、締め固め試験、液性・塑性限界試験、含水比試験、収縮限界試験）と強度試験（一軸圧縮試験、三軸圧縮試験、一軸引張り試験、割裂引張り試験、曲げ試験、せん断試験、層間の引張り試験）を行いました。留意すべき実験結果として、築地回廊の版築の層間部の引張り強さがほぼ、ゼロと考えるのが妥当であることが挙げられます。理由として、試験後供試体を観察すると、層間の面が斜め方向にズレが生じているケースや層間の面と破断面にズレが生じているケースがほとんどであり、層間の面をみの引張り強さを反映していません。よって、今回得られた引張り強さは「層間部近傍の引張り強さ」と推察され、層間そのものの引張り強さに対しては過大と考えられるからです。

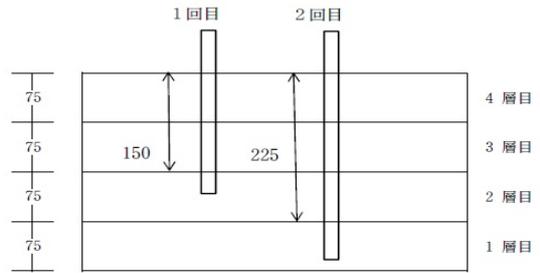
図5-3-1-1 あと施工アンカーの埋込深さの詳細

築地回廊の版築に打設したあと施工アンカーの引抜き試験およびせん断実験を、あと施工アンカーの埋込み深さおよびへりあき寸法（せん断実験のみ）を変化させて、2回に分けて実験を行いました。

結果として、引抜き強度は、埋込み深さが大きくなるほど引抜き強度は大きくなりますが、埋込み深さに比例して大きくなっていませんでした。せん断強度は、試験体によるバラツキが大きく埋込み深さおよびへりあき寸法を大きくしてもせん断強度の増大は見られませんでした。最大強度に達した後の急激な強度低下を防止することができました。引抜き試験、せん断試験結果の共通点としては版築に打設したあと施工アンカーの引抜き強度およびせん断強度に与える影響は、各層間の一体性がないことが最も大きいと思われます。すなわち、引抜き試験では、大きい引抜き変位を与えると、最上層の1層のみが曲げ破壊モードが見られました。せん断実験では、大きなずれ変位を与えると、1層のみがずれてくる破壊モードが見られました。このような破壊モードを防ぐ対策を施すことができれば、より大きな引抜き強度およびせん断強度が得られます。

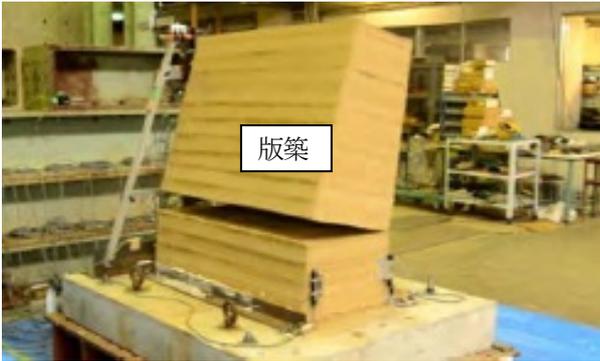
写真5-3-2-1 (A) 試験体の浮き上がり破壊形式

実験の結果として、無補強の版築塀（A）は、中地震程度の地震において、打継ぎ目地部において曲げ引張応力により、肌別れが発生し、地震力の大きさによってはそのまま転倒モーメントを超えて転倒してしまうことが分かりました。

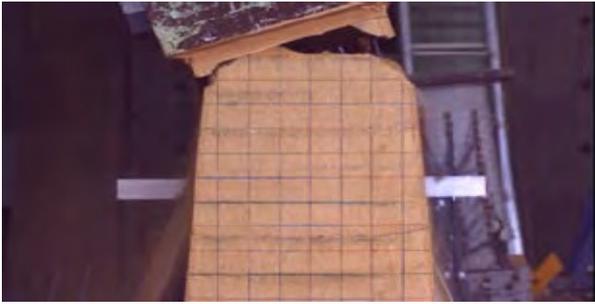
写真5-3-2-2 (D) 試験体頂部破壊状況

内部補強の版築塀（B）は、竹筋及び鉄筋が入っている層では層どうしが一体化されるため、浮き上がりが抑制され転倒防止効果が認められました。（D）は補強材内部に設置した全ネジの引張応力は、降伏強度を超える応力が働き、頂部の圧壊が生じました。外部補強を行った版築塀（C）は、底面剥離し、ロッキング現象を生じ、また内部にひびが生じるなどの破壊挙動が見られました。しかし、転倒などの危険な破壊にはつながりませんでした。（E）は、転倒などの危険な破壊にはつながらず、炭素繊維と版築塀の拘束を改善したことにより、ロッキング効果は抑えられる結果となりました。部分的な補強を行った（F）は、鉄筋補強の無い7層目で浮き上がりが確認されました。考察として、築地回廊の版築部には、耐震性能向上のために、壁脚部から頂部に渡っての内部補強または、外部補強が必要であり、目地部補強の効果は低いことが分かりました。

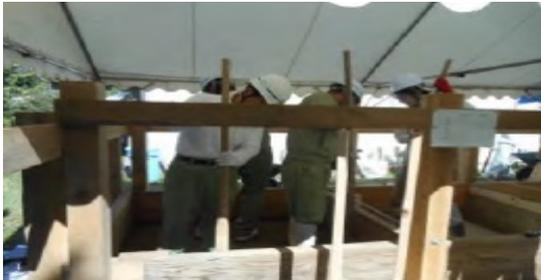
写真5-4-1 版築搗き作業状況

施工全面に渡って、①整地②タコ搗き③搗き棒搗き④周辺部仕上げ搗き⑤全面仕上げ搗きの手順で一様に突き固める方法としました。

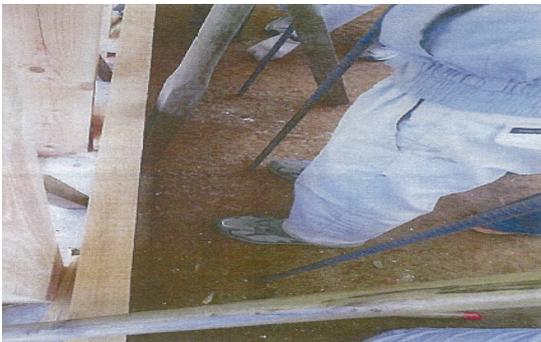
写真5-4-2 内部鉄筋補強を想定した施工状況

施工面に内部鉄筋補強案を想定して2-D16@300の鉄筋が立っている状況で、従来工法による搗き固め施工を実施して、作業効率を観察しました。縦に立った鉄筋は長さが比較的短かったためか、搗き作業に大きな影響はなく、施工時間が大幅に長くなることはありませんでした。

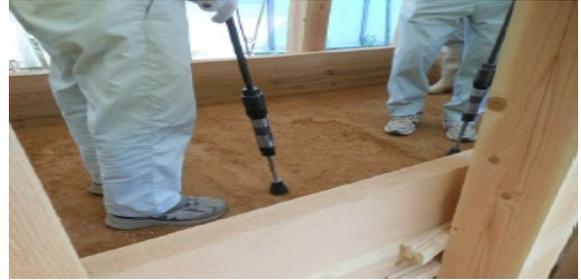
写真5-4-3 手持ちサンドランマー施工状況

機械による施工範囲は、手搗き施工と同様に、内側中央部の簡易施工部分を機械化により合理化できないかを検討し、用いた機械の種類やその評価を検討しました。結果として、手持ち式サンドランマーが中央部の作業を機械搗きに置き換えることが可能であることが分かりました。高齢の作業員でも作業が容易、ランマーを動かす時間により搗き回数の管理が可能で、強度についても、搗き棒と同等の性能が出ることを確認されました。

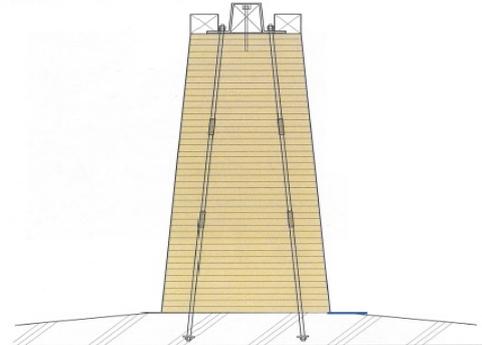
写真6-1 実験結果を踏まえた版築の断面図

これまでの実験の過程から消石灰の量は、版築土 1m^3 (1.88t) 当たり、消石灰80kgの調合が、施工のし易さ、安定性や強度のばらつきが少ないことが分かりました。実験結果を踏まえた構造補強として、炭素繊維による補強が妥当と考えられますが、その場合仕上げに影響が出る可能性が高くなります。鉄筋による補強は、炭素繊維で補強する場合よりも仕上げの当初性を保つことができ、施工性についても、補強鉄筋があつたとしても施工に大きな支障が無いことが確認されています。よって、内部鉄筋補強が選択されました。各層間が一体となり強度が大きくなる実験結果が得られたため、壁脚部から木部の接合部まで補強筋を組み込んだ設計にしました。
