# 潜在的な危険箇所を把握し、 攻める交通安全について

本論文では、最近の事故発生状況からみた生活道路での事故の特性を把握したうえで、生活道路を対象としたモデル地区を選出、生活道路での ETC2.0 プローブデータによってモデル地区における交通特性を分析した。さらに、ETC2.0 プローブデータの分析結果と現地での道路交通の特性による事故発生箇所等を予測し、一連の分析を行ったうえで、モデル地区の自治体へのヒアリングを実施、それらの結果との比較によって、ETC2.0 プローブデータの分析による事故分析の効果や課題について整理した。

キーワード 生活道路, 事故分析, ETC2.0, ビッグデータ活用

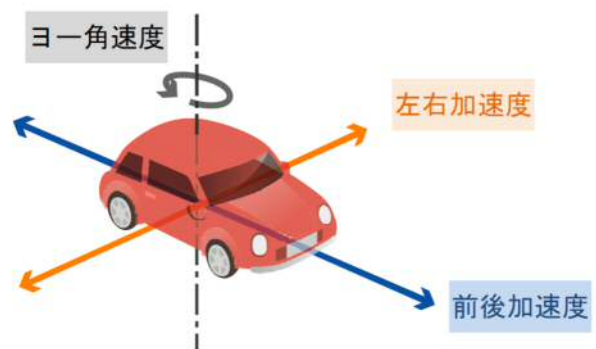
図6 前後加速度，左右加速度，ヨー角速度

挙動履歴は、時刻、緯度・経度、方位、道路種別、前後加速度、左右加速度、ヨー角速度等のデータであり、左右加速度、ヨー角速度のいずれかが、設定した閾値を超えたデータのみが蓄積され取得される。前後加速度は、一般には、加速時と減速時に生じる、車両前後方向の加速度を指すが、ETC2.0プローブデータには、減速時の後方向の加速度のみが収録されている。左右加速度は、旋回時に生じる、車両左右方向の加速度である。ヨー角速度は、旋回時の重心点周りのモーメントである（図6参照）。

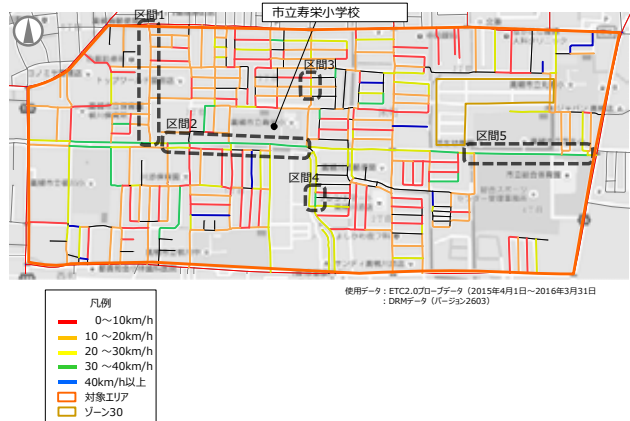
図-10 モデル地区2における速度分類の分布

一方、モデル地区2についても同様の分析を行い結果をまとめたところ、図-10に示すような速度分布が得られ、東西に通過速度が高い区間2等がある事がわかった。そこでの30km/hから40km/hが多い速度分布を図-11に示す。

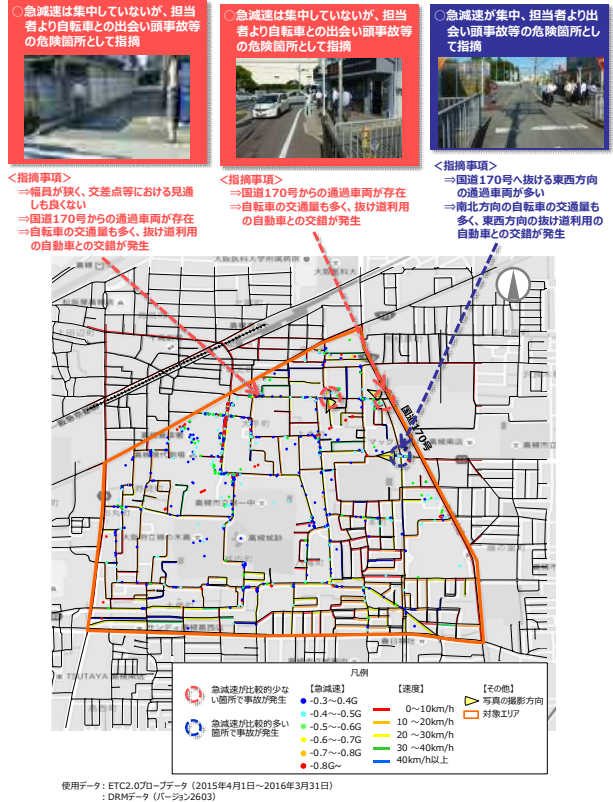
図-13 モデル地区1におけるその他の意見

- 対象地域の北東にある八丁畷交差点で渋滞が発生するために、渋滞や混雑を避けて、対象地域内を通り抜け車両が発生している。
- それらの交通量は、対象地域の南側から北側への通行となっており、対象地域内の南北区間で速度上昇を示す区間と合致している。
- また、渋滞区間の直前で対象地域の東側から地域内に入る箇所があり、それらの位置についても今後安全性の確保が必要と感じている。
- その他の意見としては、通過する車両が横断する狭い道路からの自転車と錯綜する可能性がある箇所が数箇所あり、標識や注意喚起看板の設置などで対応を図る

必要があるとの意見が挙がり、ETC2.0 プローブデータでは把握出来ていない状況について指摘を受けた。

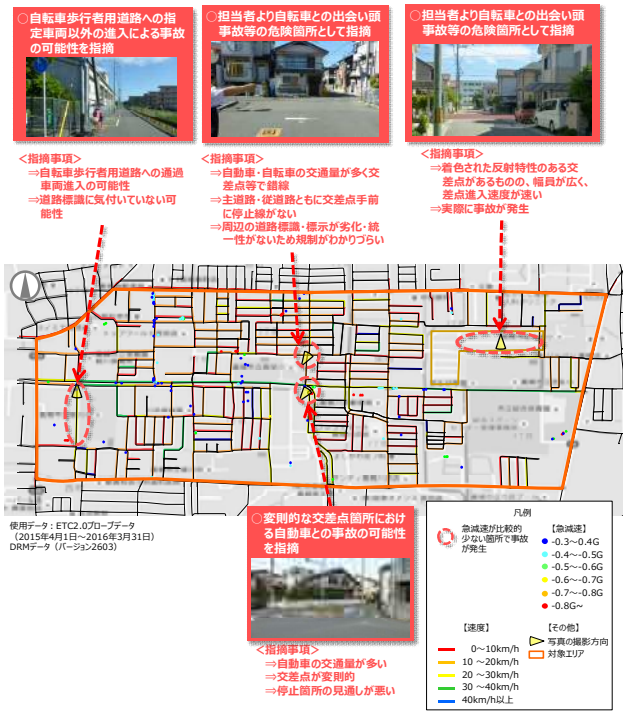
図-14 モデル地区2におけるその他の意見

- 対象地域で発生する問題として、地域内を東西に通行する通り抜けルートが存在がある。
- そのルートは高槻市立寿栄小学校の南側を東西に通過する区間であるため、高い速度分布を示している区間と合致している。
- 先の高槻市立寿栄小学校の南側、市立総合体育館北側は通り抜けルートであり、見通しも良いため、速度の上昇が発生していると推測される。
- これらのような箇所では速度抑制の施策を実施しているが、効果が得られないため、今後は物理的デバイスの設置等による速度抑制策も検討が必要である。

##### (2) 地点2についての意見等(図-14)

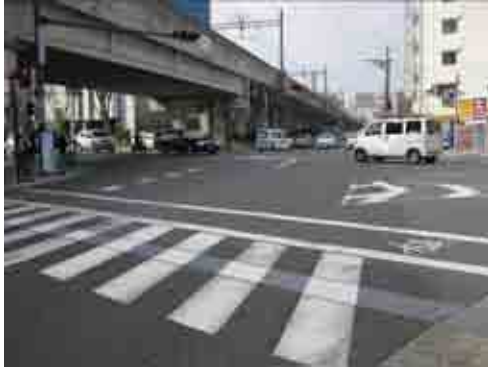
図-6 施工前 (交差点部)

阪急北側線の中に、歩者分離式信号交差点があり、「自転車横断帯」が設けられているとともに、信号機については、「歩行者自転車専用」の扱いとされていた。車道を通行する自転車の通行位置や、従事信号を明確に判断できるように、自転車横断帯と、信号に設けられていた「歩行者自転車専用」表示板の撤去を行うこととした。

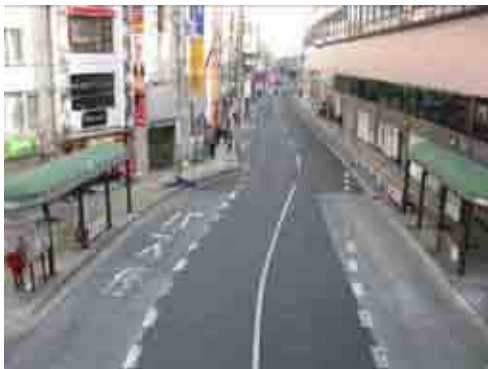
図-8 施工前

駅前のバス停留所については、自転車がバス乗降客と交錯する危険性があることに留意し、自転車通行空間を直線的に連続させることを基本とした。(図-8, 9) また、バス停留所の手前には、自転車利用に対し、「前方バス注意」といった注意喚起の看板を設置することとした。(図-10)

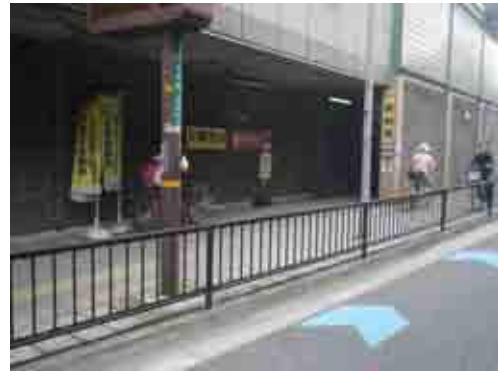
図-14 駐輪施設の出入口

駐輪施設の出入口に対し、歩道の切り下げがない箇所があった。（図-14）歩道を自転車降りて押した場合、出入口までの距離が約50m程度あったため、歩道を走る自転車が多数見られた。今後の整備に関しては、駐輪施設の利用を含めた検討が必要と考える。

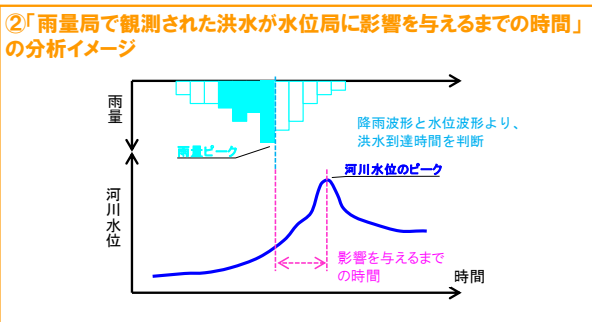
図-2.2 雨量局で観測された洪水が水位局に影響を与えるまでの時間の分析イメージ

②雨量局で観測された洪水が水位局に影響を与えるまでの時間については、はん濫注意水位を超過した洪水の10分雨量・水位データを基に、雨量局で観測された雨水が水位局に影響を与えるまでの時間（推定）を整理した。（図-2.2）

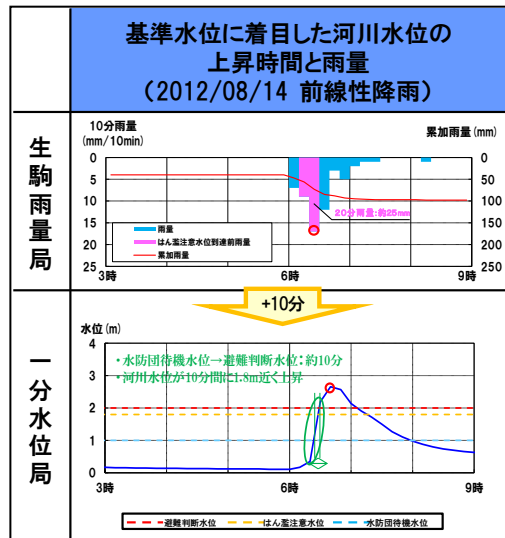
図-3.2 竜田川分析結果

全水位局中、水防団待機水位から避難判断水位までの水位上昇時間が最短の水位局は竜田川の一分水位局の10分間であり、この時の雨量は20分雨量25mmである。また、河川水位の変動幅は10分間に1.8m近く上昇している。

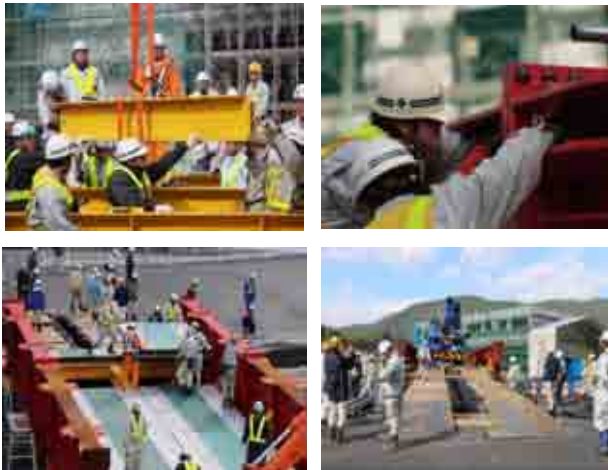
写真-13 緊急仮設橋組立訓練

この訓練は、大規模地震・津波等災害時の混乱状況を勘案し、経験のない作業員での組立訓練を目的として、串本地区土木協同組合、日本橋梁建設協会などが参加した。訓練内容は、7 ブロックに分割している緊急仮設橋の主桁の内、2 ブロックを高力ボルトにより結合させ<sup>4)</sup>、その上に、アルミニウム床版を載せた後、緊急仮設橋の主桁や床版の移動作業に用いた 25 t 吊りのラフタークレーンを走行させる作業である。

平成 27 年 12 月には、紀勢自動車道の「すさみ防災基地」において、大規模地震・津波を想定した緊急仮設橋の組立訓練を実施した（写真-13）。

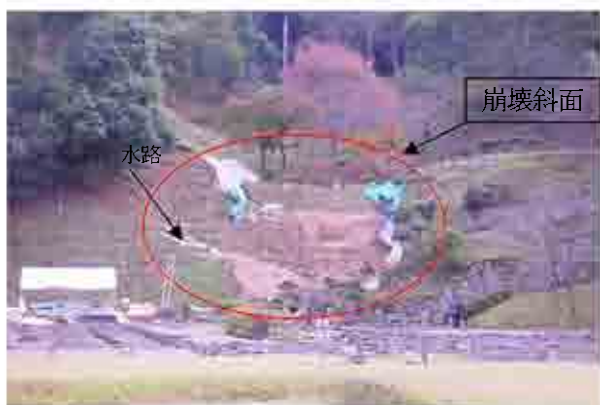
写真 1 斜面の崩壊

特別史跡「乗谷朝倉氏遺跡 特別名勝「乗谷朝倉氏庭園」は、福井市南東約10キロに位置している。越前中央山地を西に向かって流れる足羽川に合流する「乗谷川」の流末に位置する谷地である。谷の奥行きが5キロ程度で北側に足羽川が流れ福井平野に接続されている。平成20年3月13日未明、館跡庭園のつづら折れ水路が位置する斜面の崩壊が起こった(写真-1)。崩壊斜面の修復工法は、斜面が庭園の重要な構成要素であることや、つづら折れ水路を治水・利水として利用してきた経緯を考慮すると、安定勾配まで掘削することや、法枠などを用いた法面保護工は考えにくく、切土補強工(高強度ネット+鉄筋挿入工)や木杭による補強と伝統的な修理方法を組み合わせることで検討された。その結果、崩壊斜面の修復工法として、杭丸太(以下木杭)と版築工による斜面安定化工事が行われたのでその概要を報告する。

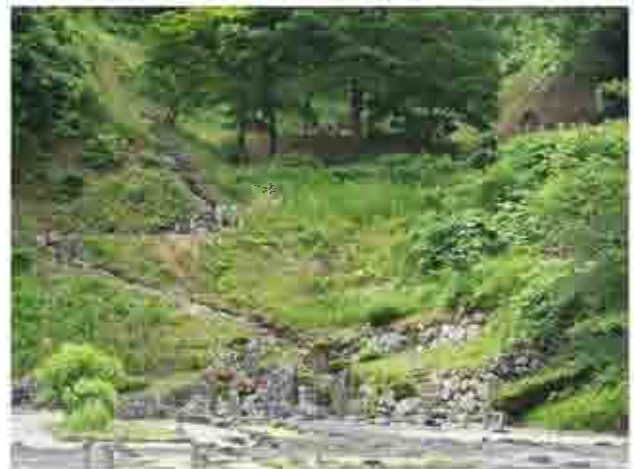
写真 2 崩壊斜面修復後約5年経過した状況（正面）

設置した植生シートにより、植物が繁茂し、降雨による表面浸食を防止していると考えられた。

湧水は特に見られなかった。

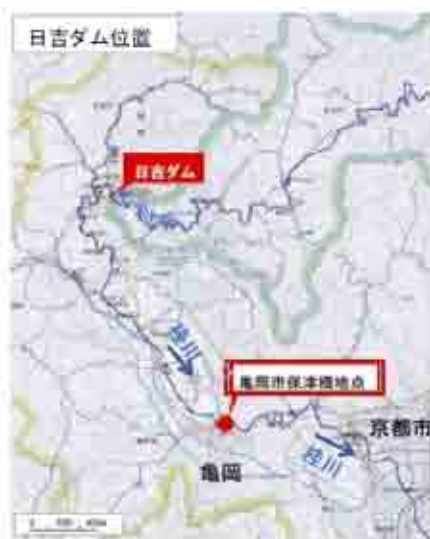
図4 リアルタイム広報資料 (1)

日吉ダム の 7月18日3時0分時点の防災操作の状況

ダムで貯めている量 (①-②)  
**618 m<sup>3</sup>/s**

ダムに流れ込む水を貯めて川の水を減らした効果  
(亀岡市保津橋地点)

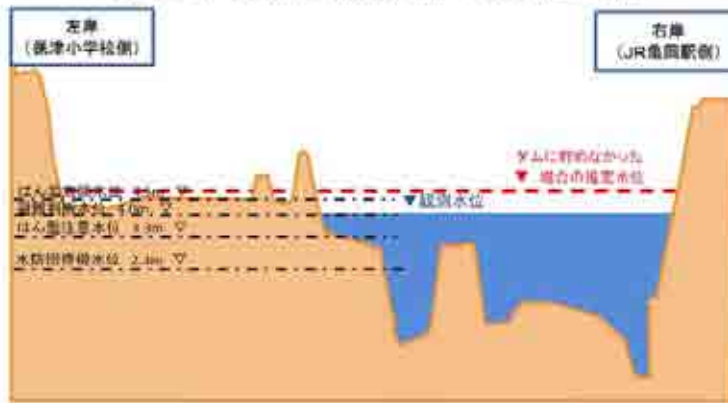
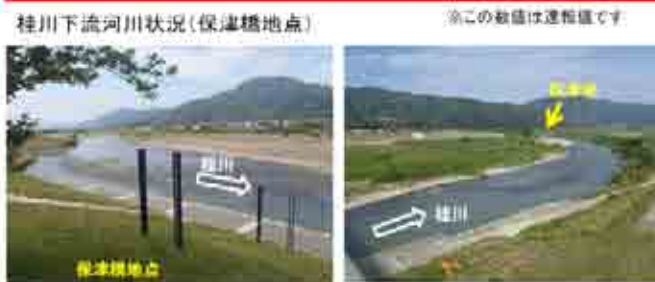
図4 リアルタイム広報資料 (2)

7月18日3時0分時点の保津橋地点の河川水位の状況

ダムに流れ込む水を貯めて川の水を減らした効果  
(亀岡市保津橋地点)

ダムに水を貯めたことによる効果(③-④)

亀岡市保津橋地点の水位を  
**約 0.75 m低下させています**

直近4時間の保津橋地点の河川水位の状況(速報値)

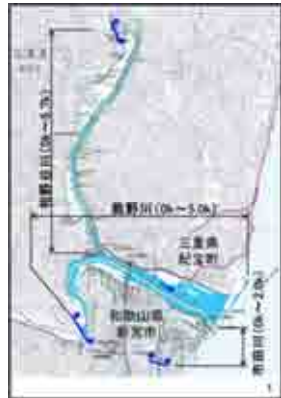
図-2 熊野川管内図

熊野川は、その源を奈良県吉野郡天川村の山上ヶ岳に発し、途中で北山川と合流し、熊野灘に注ぐ流域面積2,360km<sup>2</sup>、幹川流路延長183kmの一級河川である。紀南河川国道事務所では、図-2のように熊野川本川は河口から5km、支川市田川は本川合流点より2km、支川相野谷川は本川合流点より5.7kmを国管理区間として管理している。

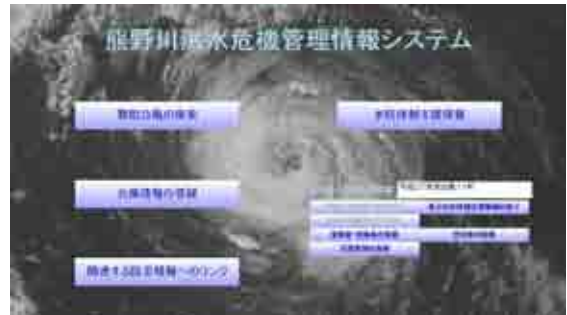
図-10 洪水危機管理情報システムのトップ画面

ることが必要なることを改めて確認した。現在のシステムでは、図-10に示すように、トップ画面で洪水予測システムや気象庁ホームページとリンクしており、他のシステムと連携を取りやすい内容に構築している。

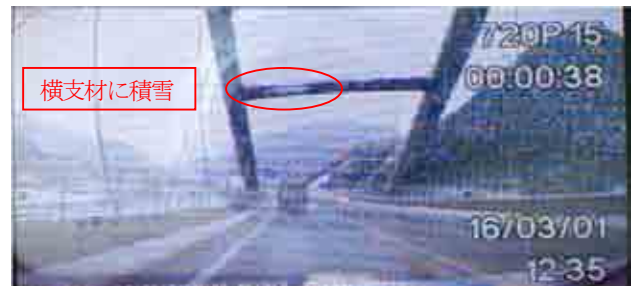
写真-2 落雪時のドライブレコーダ（その1）

上記で述べた対策を施していたが、2016年3月1日12時35分頃に高さ11mの最も南側に位置する横支材から長さ約3m、幅0.57mの落雪が起きた。走行車両のフロントガラスに直撃し、損傷している。

写真-2,3に落雪時のドライブレコーダの画像、表-2に事故当時の周辺の積雪等気象状況を示す。

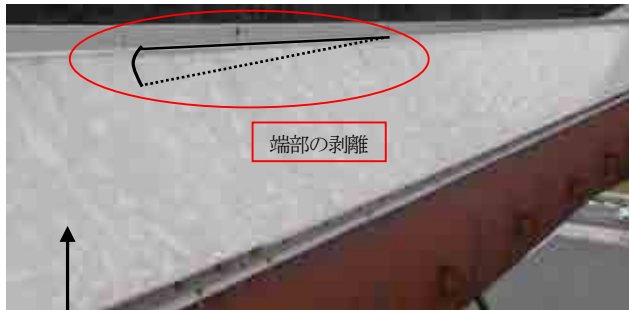
写真-4 落雪した箇所（剥離が発生）

- ①落雪した箇所フィルムにずれや剥離があること。
- ②他の横支材にフィルムの無いパネルがあること。
- ③アーチリブのフィルムに剥離があること。

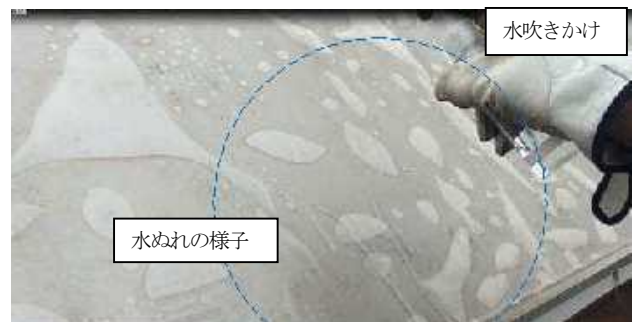
写真-6 落雪箇所での光触媒機能確認試験

写真-6に落雪箇所での光触媒機能確認試験を示す。

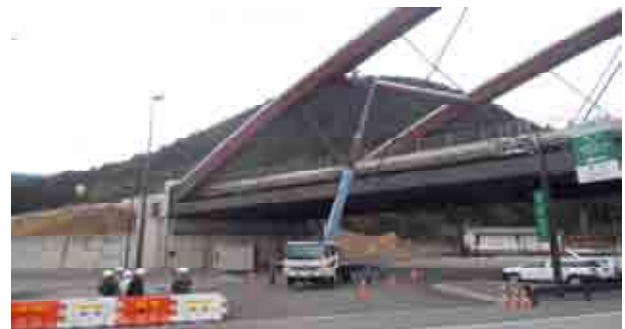
写真-7 チェーン着脱所を利用した現場検証

フィルムのはがれ等については、フィルムが全体的に下方にずり落ちていたことや写真-7に示すように、浮きによりフィルムに気泡ができていたことから、パネル接着面のステンレス板との相性の悪さや温度差等の環境の影響

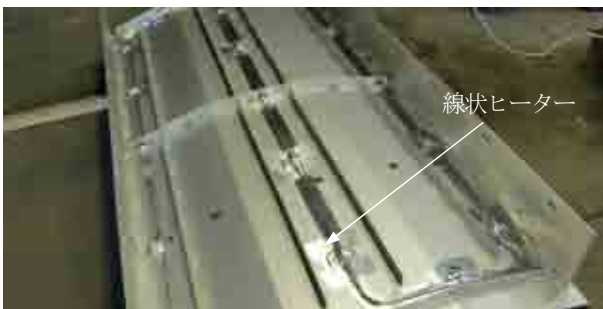
写真-8 パネルに設置されている線状ヒーター

アーチリブを繋ぐ横支材への光触媒防汚フィルムに変わる落雪防止対策として、アーチリブの上方に設置している電気式のヒーターを横支材にも施工することを検討した。大屋川橋架設工事でのヒーターの施工業者に横支材パネルへのヒーターの取付に関する依頼し、その内容について、打合せを行った。施工の手順は以下のとおりである。

- ①横支材の屋根型パネルを取り外し、本橋路面下のチェーン脱着場に保管。
- ②チェーン脱着場で取り外したパネルにヒーターを取付。
- ③制御盤から横支材に通線。
- ④チェーン脱着場に保管された屋根型パネルを横支材に取付。

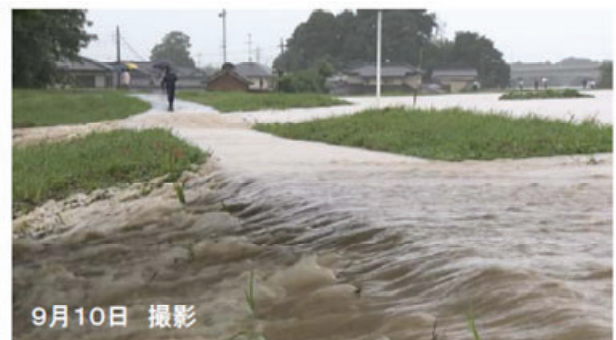
写真-1 12:10頃の越流状況<sup>1)</sup>

写真-1は12:10頃の越流の状況であるが、越流深は浅く、天端からパトロールのライトバンの車体底部までの高さ(約20cm)が確認されている。さて、破堤箇所の上流の水位観測点の鎌庭地点(27.34k)では、水位のピークは12時に5.76mであり、他方、下流側の鬼怒川水海道地点(10.95k)では、水位のピークは13時に8.06mである。従って、破堤地点(21.0k)では、上流の鎌庭地点から23分後の12:23に水位がピークに達し、両観測地点のピーク水位から、破堤地点の水位は6.65mと推察される。

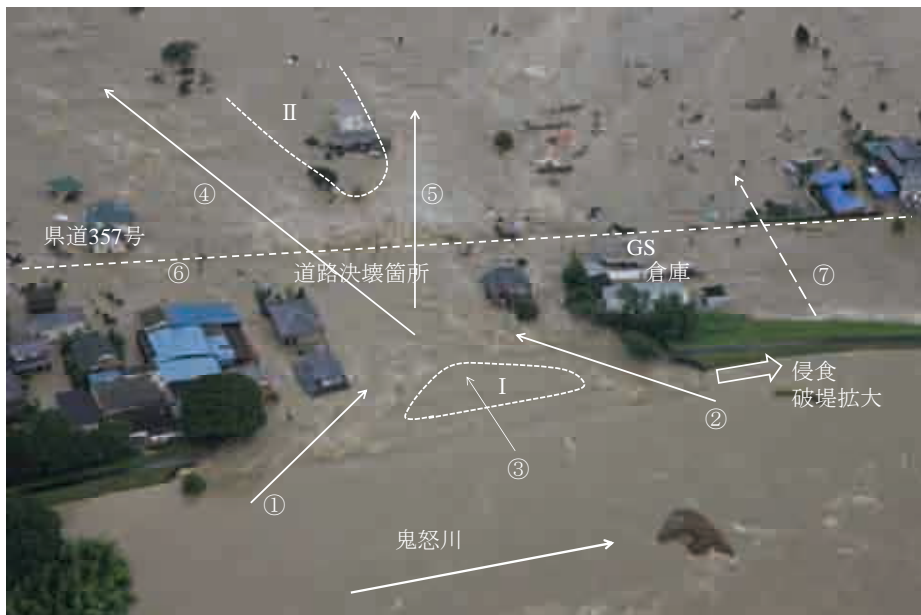
写真-2 15:18の破堤状況：国土交通省関東地方整備局の提供／追記は著者による

に拡大し、最終的に200mに拡大したとされる。その途中、破堤箇所の近傍で撮影された写真および15:18の空撮の**写真-2**によれば、13:27~15:18までの破堤幅がほぼ同じ程度であり、15:40では14:16よりやや下流側に侵食が拡大している。

従って、少なくとも、破堤開始の12:50から15:40までの2時間50分の破堤の範囲は、**写真-2**のGSの北側の80mの区間の付近に止まり、GSの南側(下流側)の破堤の拡大、進行はしていないと推測される。

浸水による堤内地の地盤の侵食、落堀の形成は、浸水状態(浸水方向、浸水時間など)に左右される。**写真-2**から、以下の侵食状況が推察される。

- i) 流れ①と②が波立って勢いよく流入し、これらの流路に当る現地盤の侵食、落堀の形成が顕著となった。
- ii) 破堤区間の中央部の流れ③が緩やかなのは、ゾーンIの侵食が僅かであったからである。これは、浸水終了後の堤防底面の地盤の残留からも分かる。

iii) 堤内地での浸水の主たる流れは、流れ④と⑤であるが、破堤の初期に流れ④が先行したため、流れ④の流路の侵食が顕著であり、測定の結果からも分かる。その後、南側に拡大し、復旧延長の201mに至った。

iv) 破線⑥は県道 357 号であり、流れが乱れているが、道路を越流して落水している。従って、15:18 時点では、道路の決壊箇所の舗装は残留していたと思われる。

以上のように、浸水の流向を左右する要因は、堤防の拡幅部、立木、住宅などがある。例えば、写真-2 で堤内地の上流向きの流路④の形成原因は、破堤区間の下流端付近にある GS 背後の堤防拡幅部、倉庫が浸水による侵食に粘り強く抵抗したためと推察される。

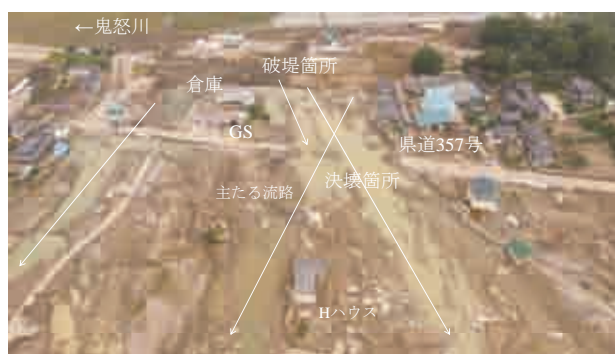
写真-3 堤内地の落堀：関東地方整備局の提供／追記は著者

る。延長 400m～500m ほどの範囲に、浸水痕、つまり落堀が形成されている。水が溜まっている部分は特に深掘れした箇所であり、浸水方向に細長く、落堀は卓越して形成されている。本文では、浅く広がる侵食を一次侵食(面)、さらに深い侵食を二次侵食と呼ぶ。

写真-3 は9月16日の破堤地点付近であるが、幅 150m、堤内地に形成される落堀の分布は一様ではなく、浸水の流向、その継続時間などに応じて主たる流路が形成され

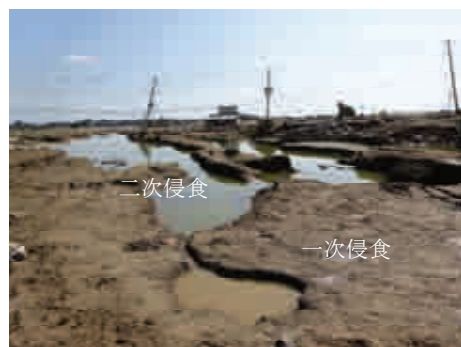
写真-4 堤内地に形成された落堀：9月26日

10月3日に侵食、言い換えると落堀の深度の把握を実施した。滞水域である二次侵食箇所(写真-4)の水深は、釣竿で重りと浮子を付けた釣り糸を投げ入れて計測した。計測した水深に水面と一次侵食面の比高差、一次侵食面と侵食前の地表面の比高差を加算して侵食深を算出した。計測結果は図-1 であるが、最深部は4.9m であり、その分布から落堀の形成特性などが推察できる。

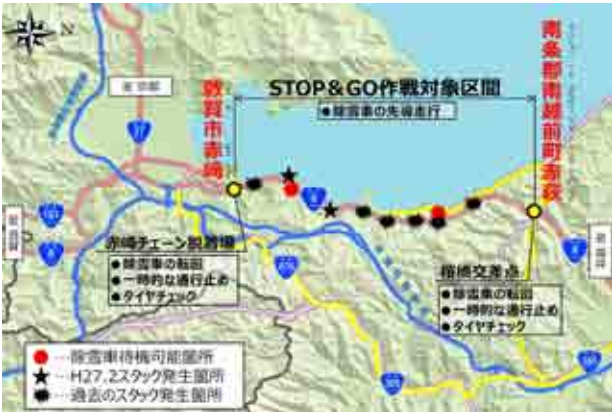
図-2 STOP&GO作戦の区間

路案内が可能な区間として、南条郡南越前町赤萩～敦賀市赤崎の間に選定した（図-2）。

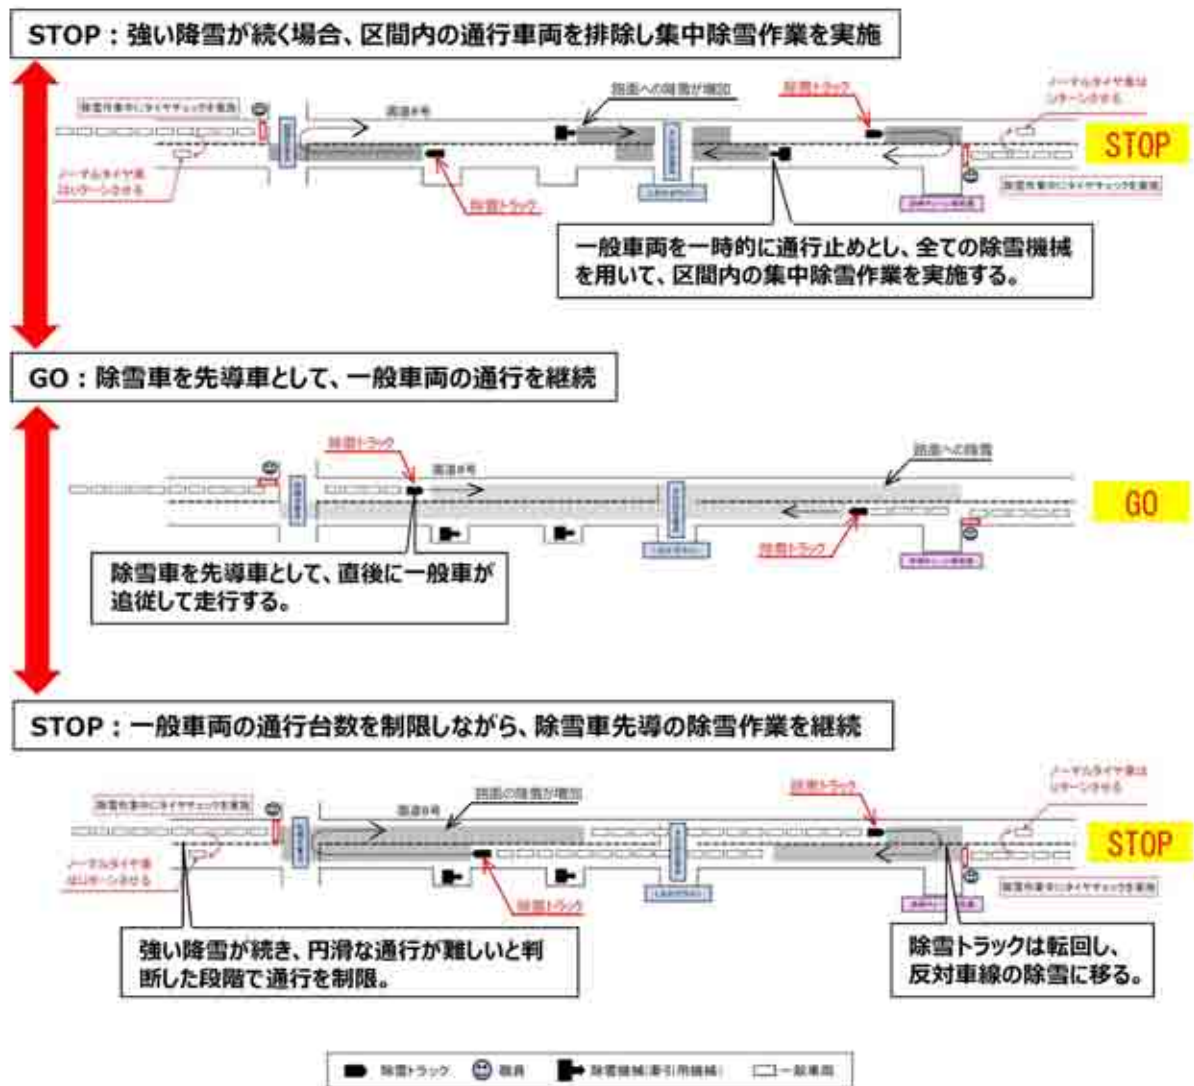
図-3 STOP&GO作戦の概要

SG作戦とは、福井県嶺北地方南部と嶺南地方東部に大雪警報が発令され、かつ北陸自動車道が通行止めとなった場合を条件に、①降雪が強くなり路面状態が悪化傾向の場合は、一時的な通行規制または通行止を実施し区間内の集中除雪を行う（STOP状態）。②路面状況が改善し除雪機械を先頭とする除雪体制が整った後に、除雪機械を先頭に「先導除雪」をしながら後続車両を追従させて通行状態を確保する（GO状態）。③SG作戦においては、除雪機械を区間内の作業に専念させる。雪が弱く路面状況が比較的良好なうち、通行規制は行わず除雪車先導による開放を継続し、気象状況が悪化傾向になれば①②を繰り返すことで、区間内の道路状況を維持し、スタック車両の発生を防ぐというものである（図-3）。

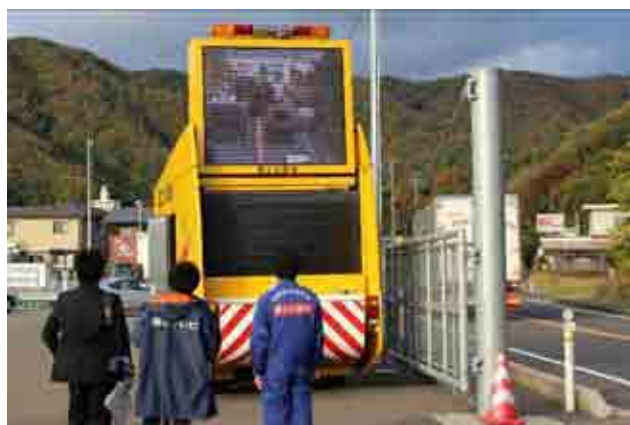
写真-4 高機能標識車によるライブ映像表示状況

高機能標識車は主に交通規制時において文字情報を表示する機会が多いが、CCTVカメラの機器と接続することで、リアルタイムのライブ映像を表示することが可能である。これにより、SG作戦区間内にあるCCTVカメラ13基の映像を数秒おきに順次表示することで、ドライバーに対して現地での最新情報の提供が可能となる。さらに映像を見たドライバーが場合によっては引き返すか、あるいはタイヤチェーンを購入して引き続き走行を行う等の判断を行うための選択肢を提供することが期待できる。なお、後述の現地訓練時には、訓練の区間内において訓練とは関係ない一般車両による交通事故が発生した。このとき、事故現場の状況をライブ映像で表示したことで、訓練による一時的な通行規制により現場で待機していた他のドライバーは道路状況を直接把握できたため、混乱や苦情が生じなかった。よって、実際の作戦時にも有用な情報提供手法であると評価した。

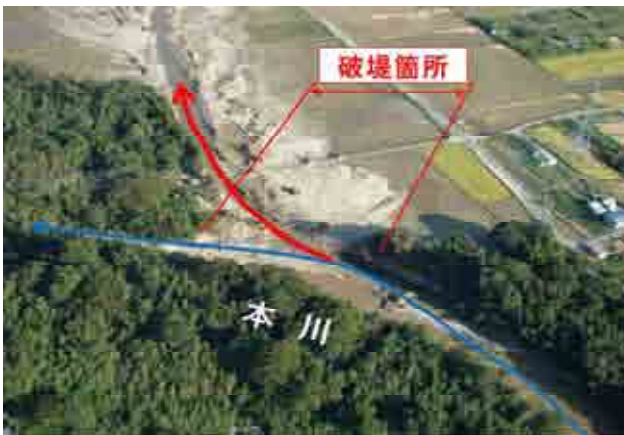
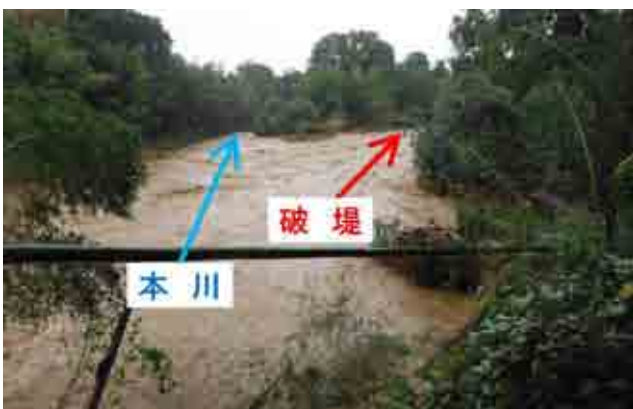
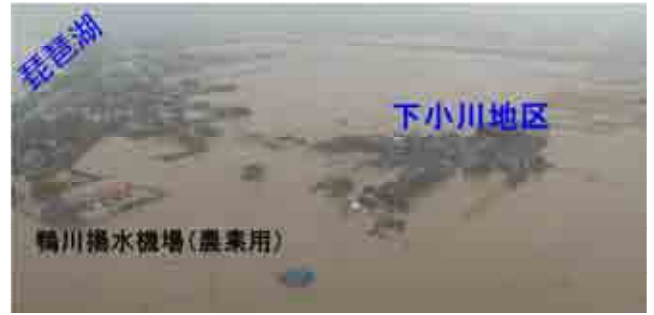
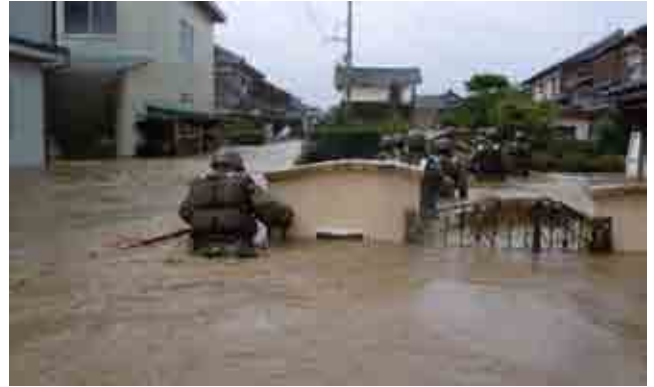
図-5 破堤状況、浸水状況(高島市内)

破堤地点が天井川だったことから、大量のはん濫水、土砂約29,000m<sup>3</sup>が堤内地に流入し、床上浸水67棟、床下浸水109棟をはじめ道路、農地等に甚大な浸水被害が生じた。また上流部においても万年橋および迎出井堰付近からの溢水により、数戸の家屋が浸水する等、沿川で被害が発生した。(図-5)

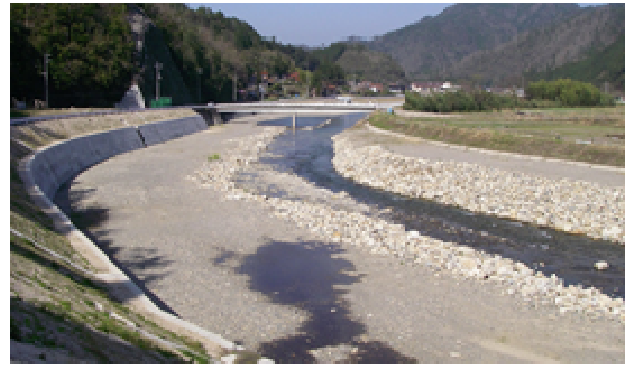
図-9 みお筋形成イメージ写真

①みお筋は現況位置を目安に復元し、構造は低水路の水際には粒径の大きなものを優先的に配置し小出水で侵食を受けないよう配慮した。（図-9）

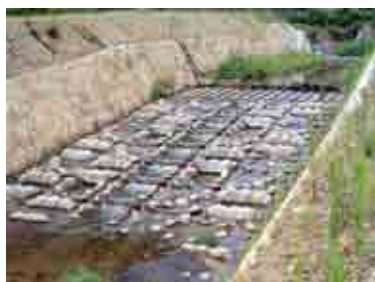
図-11 魚道イメージ写真

①護床工長が最も長くなる対象流量時の場合を採用した。②跳水が発生せず、フルード数も2.0未満であるため、跳水後の乱れた流れを抑生するのに設けられる護床は省略する。③洪水時には河床材料の移動が多く、比較的大きな転石が含まれているため、埋塞の可能性が小さく損傷の危険性も低い「粗石付き斜路式の全面魚道」を採用した。

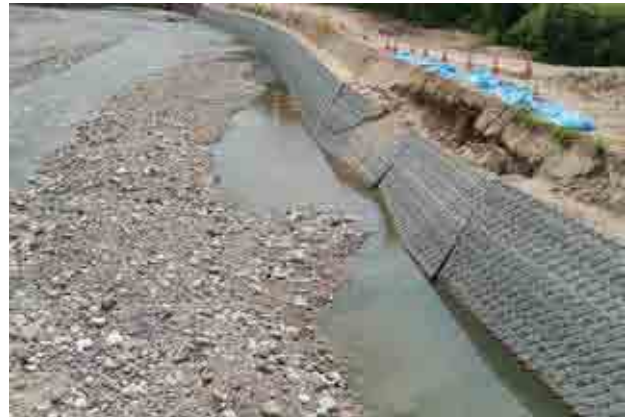
図-19 施工済区間における被災状況

平成27年2月には引き続き、野田橋下流より行事橋上流区間を3工区に分け発注し、積みブロックによる護岸工および根固めブロックによる護床工を実施した。工事は順調に進められていたが、平成27年7月16日の台風11号通過に伴う大雨により本川が増水し、行事橋下流付近にて施工済のブロック積の背後が河床洗掘による吸出しを受け損壊した。(図-19) 各工区復旧や台風による出水対応しながらも受注者の努力で工期を大幅に短縮し約1.6kmを完成させた。(図-20)

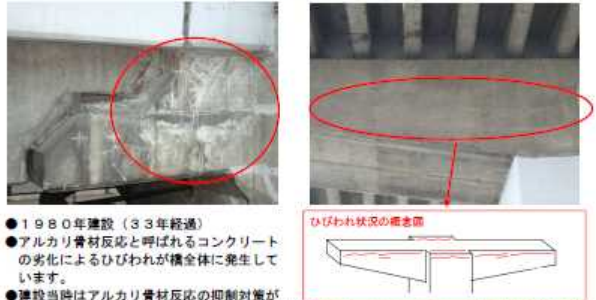
一般国道26号(大阪府堺市) 堺高架橋(さかいこうかきょう)  
コンクリートの劣化(アルカリ骨材反応)

- 1980年建設(33年経過)
- アルカリ骨材反応と呼ばれるコンクリートの劣化によるひびわれが橋全体に発生しています。
- 建設時はアルカリ骨材反応の抑制対策が決められていなかったため、写真のような損傷が発生してしまいました(現在は抑制対策が規定されています)。
- 現在も損傷が進行しているため、慎重に補修を繰り返しています。

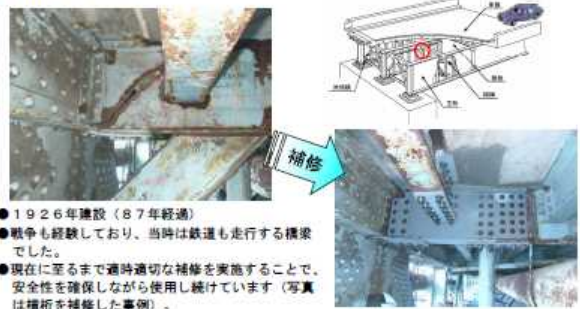
一般国道2号(大阪府大阪市) 淀川大橋(よどがわおほし)  
横桁の損傷(破断)

- 1926年建設(87年経過)
- 戦争も経験しており、当時は鉄道も走行する橋梁でした。
- 現在に至るまで適時適切な補修を実施することで、安全性を確保しながら使用し続けています(写真は横桁を補修した事例)。

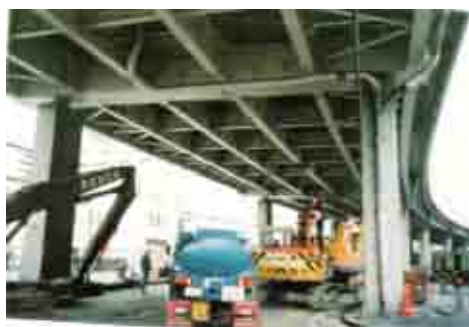
写真-1 独立二本柱橋脚の代表構造<sup>1)</sup>

写真-1は鉄筋コンクリート(RC)の独立二本柱の橋脚が橋桁を支える区間(約650m)の構造を示す。兵庫県南部地震で生じた鉛直震動による、RC橋脚破壊の典型的な例を写真-2と-3に3例ずつ示す<sup>1,7,8)</sup>。

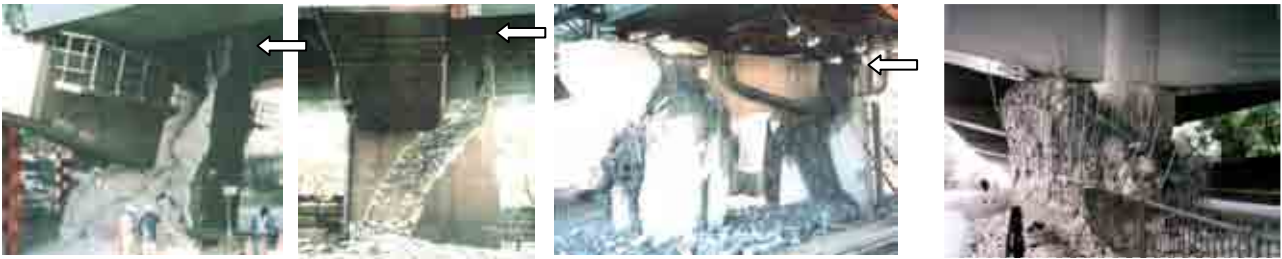
(a) 神P150 (b) 神P240 (c) 神P688  
写真-3 T型と門型橋脚の裸鉄筋の直立 (矢印部に直立裸鉄筋)<sup>7,8)</sup>

写真-2の3例は写真-1の区間内で、柱頭部のコンクリートが引張り力で壊されている。写真-2(a)ではコア・コンクリートが跳び出しており高周波の作用を暗示している<sup>1)</sup>。写真-3の3例では橋脚の横梁が、柱上部コンクリートの一部と一緒に突き上げられて、梁側面部の柱の帯筋を切断した直後に、柱躯体を圧縮し、破壊している。上横梁は側方にずれていない。上記6例の裸鉄筋が直立していることは、この破壊には水平力が関与していないことと、この破壊が主震動の後で生じたことを表している<sup>1,7,8)</sup>。

前章で述べた海震と、橋脚の破壊事例から、強烈な鉛直地震動は主震動より10秒～3分程遅れて到達しており、その生じ方は場所により連続した破壊事例もあるが、写真-2,-3,-4,-6の例のように、多くは隣り合う橋脚で異なる破壊程度や形態を生じている。

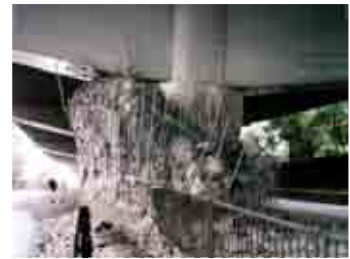
T型橋脚・神P57  
写真-4 柱の圧縮破壊<sup>7,8)</sup>

写真-4は柱の長さが約3m短くなる軸圧縮破壊をした橋脚の破壊状況である。柱が3m短い事を手掛かりにピルツ橋の倒壊区間を調べた。写真-5はピルツ橋脚の倒壊区間の斜め航空写真で<sup>21)</sup>、縦向きを横向きに図示した。中央部から西側で高欄線が大

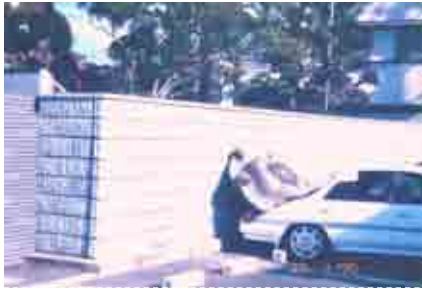
写真-8 跳び笠石<sup>24)</sup>

強力な鉛直地震動の存在を示す最近得られた資料に、写真-8の跳び笠石<sup>24)</sup>と写真-9のタンクのダイヤモンド座屈<sup>25)</sup>がある。この両写真は強力な鉛直地震動の存在を端的に物語っている。より強烈で複雑な鉛直地震動の痕跡があるのは、昨年紹介<sup>7,8)</sup>した写真-10の函館大学校舎の破壊例<sup>26)</sup>である。1階の柱は全面的に崩壊し、写真中央部の8パネルの間では4階建ての各階で柱が破壊している。それらが横方向にはらみ出していないことから、この破壊は主震動の後で起きていると判断できる。

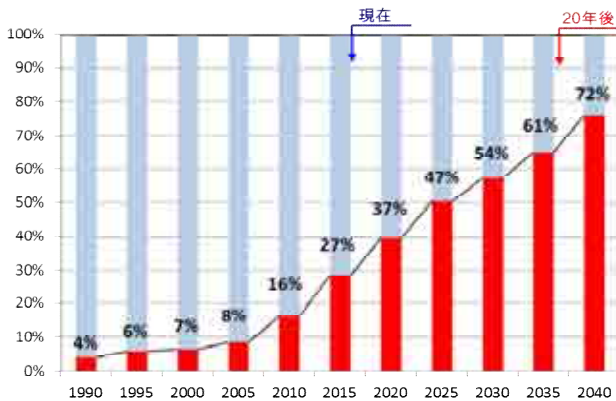
図-1 近畿管内直轄橋梁 架設50年超過割合

近畿地方整備局管内に限らず、日本の橋梁の多くは高度経済成長期に架設された。近畿管内の直轄管理橋梁(4,904橋: H27.12月時点)の内、架設50年を越える橋梁は現在30%、20年後には60%を超える。

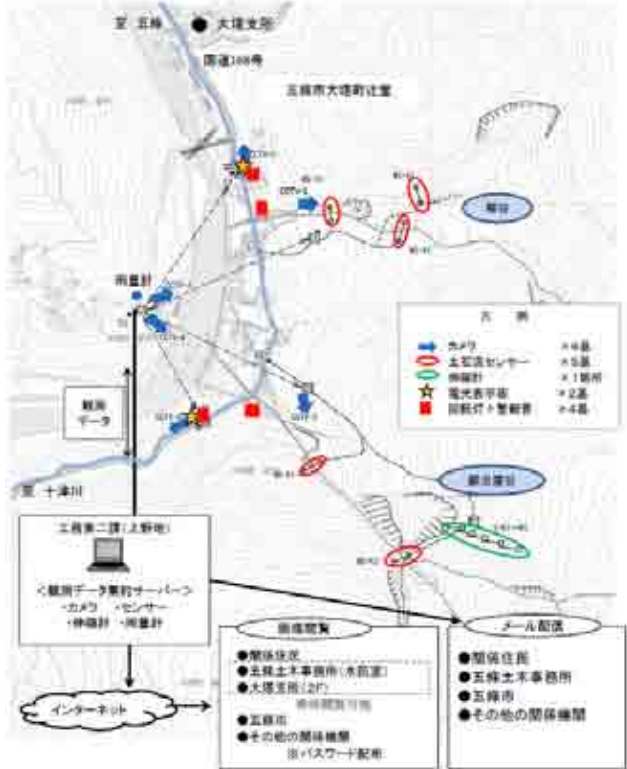
図2 斜面監視システム 機器配置図

監視機器の配置は、土石流になりうる溪流内の土砂だまりへの対策として、直下に土石流センサーを配置した。

また、崖地形に亀裂が確認されている箇所対策として、伸縮計を設置した。(図-2参照)

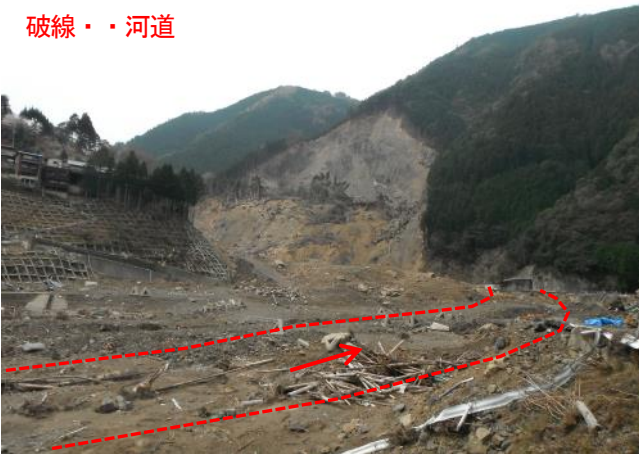
写真-2 被災直後の宇井地区グラウンド流失地

清水地区で発生した山腹崩壊に伴い、川を挟んで崩壊地の対岸に位置する宇井地区では、民家や小中学校のグラウンドが流失した。土砂はグラウンドや河道部一体に堆積し、集落付近で河道閉塞が発生した。そのため、2次災害対策として、次年度の出水期をむかえる2012年6月15日までに、河道閉塞を起こしている土砂撤去工事を行った。また撤去した土砂については、宇井地区のグラウンド整備（詳細は(2)-bで紹介）を行うことから、グラウンド跡地へ盛土を行った。

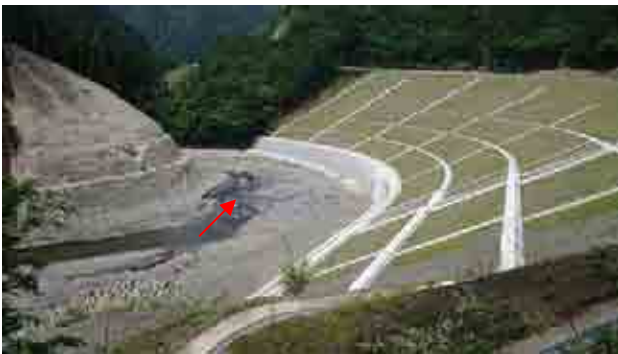
図-4 宇井地区グラウンド流失地の土捨場計画図

甚大な被害を受けた宇井地区においては、奈良県と五條市が一体となって復旧復興事業を行う事となった。まずは災害復旧事業として、奈良県がグラウンド流失地に土捨場を整備し、五條市が平地部に復興住宅や地域広場等の面的整備を行う計画となった。2013年12月に土捨場の設計が完了し、2014年4月から整備工事に着手した。また2014年7月には、五條市の復興住宅の整備が完了した。なお堆積土砂で造成した平地に建築物を整備する事が困難であったことから、地山と一体化したスラブを設け、その上に復興住宅を建築している。また土捨場整備工事は出水期をはさむ工事であったことから、護岸工事を非出水期に行うなど、綿密な工程管理を行って施工しており、2016年12月完了予定である。現在は、土捨場整備に向けた残工事、および五條市の面的整備（グラウンドや進入路、宇井地区周辺の市道整備など）を行っている段階である。
