六甲山系における砂防堰堤 長寿命化計画について

百瀬 広淳¹

¹近畿地方整備局 六甲砂防事務所 調査課 (〒658-0052 兵庫県神戸市東灘区住吉東町3-13-15)

六甲砂防事務所管内には、昭和30年以前に建設された施設も多数あり、老朽化が進行して機能・性能への影響が顕在化し始めている施設も見られる。このため、新規施設整備と併せて、既存施設の機能や性能を適切に維持していくことが課題であった。そこで、砂防関係施設の長寿命化計画策定ガイドライン（案）（以下、「ガイドライン」）や砂防関係施設点検要領（案）（以下、「点検要領」）に準じ、管内の砂防設備の機能等を持続的に維持することを目的に、設備の健全度（健全性・安定性）を評価し、その結果を基に長寿命化計画を策定した。本論は、長寿命化計画策定において実施した検討概要及び持続可能な計画とするために実施した劣化予測と予測に基づく管理水準、コスト縮減等について報告する。

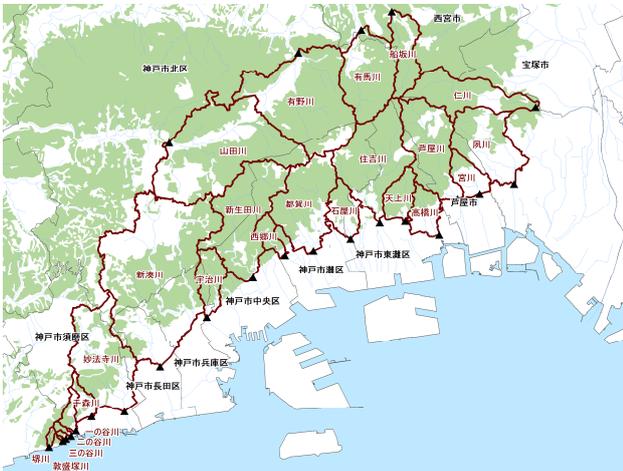
図-1 検討対象流域

六甲山系における直轄砂防事業は昭和13年7月の阪神大水害を契機に災害対策砂防工事として着手し、これまで六甲山系24水系（仁川流域を含む、図-1）において砂防堰堤538基、溪流保全工49箇所（2015年3月末時点）が整備されてきている。

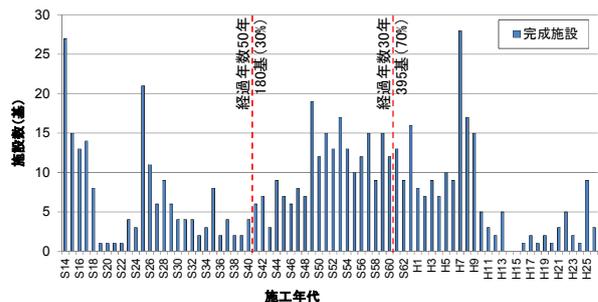
図-2 施工年代別の施設整備基数

- 竣工後50年以上経過している施設が30%（180基）、30年以上が70%（395基）（図-2）
- 堰堤の35%（188基）、溪流保全工の90%（45箇所）が市街地内もしくは都市近郊といった生活圏に近い地域に立地
- 内部材料が粗石Coや粗石混合積の堰堤が20%（116基）を占める
- 施設点検結果における要対策（C判定）施設は9基（1.5%）、経過観察（B判定）施設は27基（4.6%）
- 修繕改築実績は災害復旧を含め125件
- 機能付加向上を伴わない修繕改築64%、伴う改築25%、災害復旧11%
- 修繕改築実績のある堰堤は80基でこのうち約半数（55%）の44基が粗石Coおよび粗石混合積

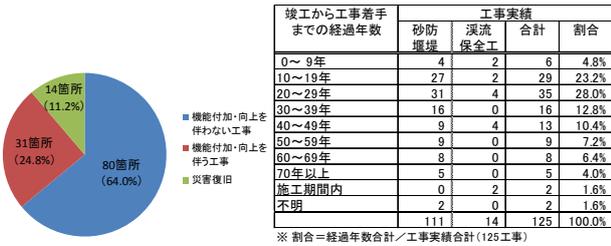
図3 修繕改築実績の内訳

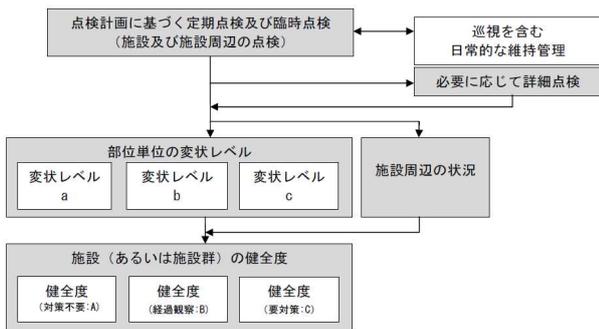
図4 健全度評価の基本フロー(「点検要領」より)

施設の健全度は、定期点検時にガイドラインおよび点検要領に準拠して評価を実施している。健全度は、施設の機能の低下、性能の劣化状況と施設周辺の状況から図-4に示す考え方を基本として、表-2に示す基準に基づき評価する。施設の機能の低下および性能の劣化状況は、施設の部位ごとの変状レベルに基づき表-3の判定基準に基づき評価する。

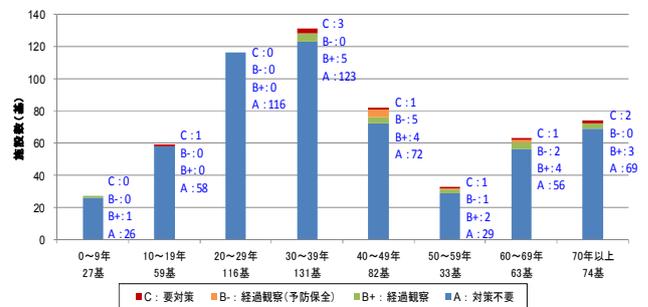
図5 竣工後の経過年数ごとの健全度評価結果

図-5は竣工後の経過年数区分別にみた健全度評価の結果である。これより、施設に何らかの損傷が発生しており、機能の低下や性能の劣化が生じるおそれのある健全度Bおよび健全度C評価は竣工後30年以上経過した施設において多くみられる傾向が確認された。

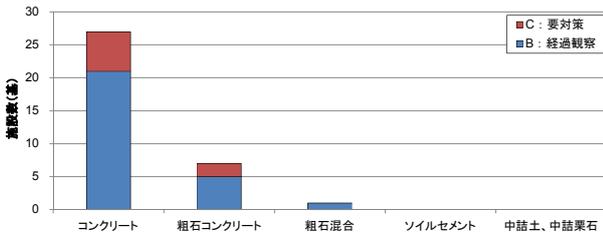
点検結果		合計 (基)	割合 (%)
	B 経過観察	C 要対策		
コンクリート	21	6	27	77.1
粗石コンクリート	5	2	7	20.0
粗石混合	1	0	1	2.9
ソイルセメント	0	0	0	0.0
中詰土、中詰栗石	0	0	0	0.0
	27	8	35

図6 内部材料別の健全度評価結果の内訳

図-6は健全度Bおよび健全度Cの堰堤35基に関する堤体の内部材料の内訳である。これより、堰堤35基中の27基がコンクリートであり、全体の75%を占めていた。残りの8基中7基が粗石コンクリート、1基が粗石混合積であった。一般に粗石コンクリートや粗石混合積は純コンクリートに比べ材料強度が劣り、変状が生じやすいと考えられるが、平成27年度の点検結果からはこの傾向はみられなかった。これは、過去に実施されてきた修繕・改築工事が粗石コンクリートや粗石混合積の堰堤を対象としたものが多く、粗石コンクリート116基のうち42基、粗石混交積4基のうち2基が既に何らかの修繕・改築が行われており、現状で大きな変状が生じていないためと考えられる。

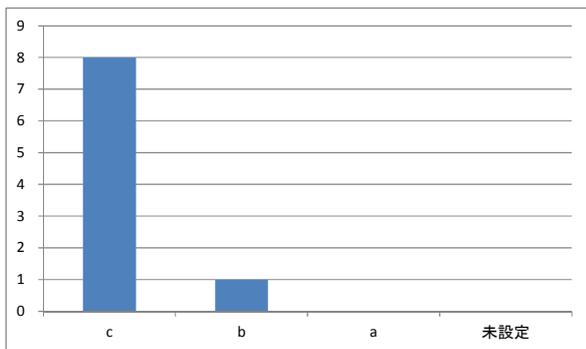
図7 健全度C施設の変状レベル内訳

図-7, 8は点検結果から健全度の評価結果と変状レベルの関係を整理した結果である。これより、健全度C（要対策）の施設における変状レベルは、9基中8基がcレベルであり、安定性や強度の低下が懸念されるレベルの損傷が生じている部位がみられる施設が大半であった。一方、健全度B（経過観察）の施設における変状レベルは、27基中の8基がcレベル、16基がbレベル、残りの3基は周辺状況から判定されたもので変状レベルは未設定となっており、施設部位の損傷程度に幅があることが確認された。

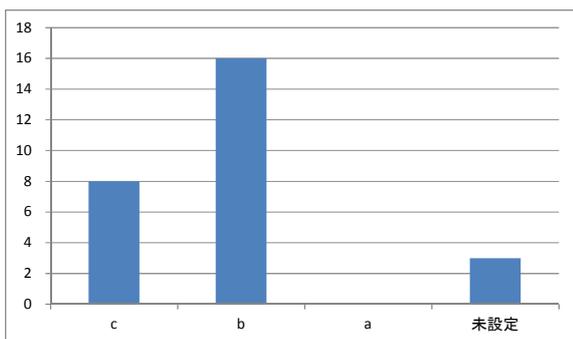
図8 健全度B施設の変状レベル内訳

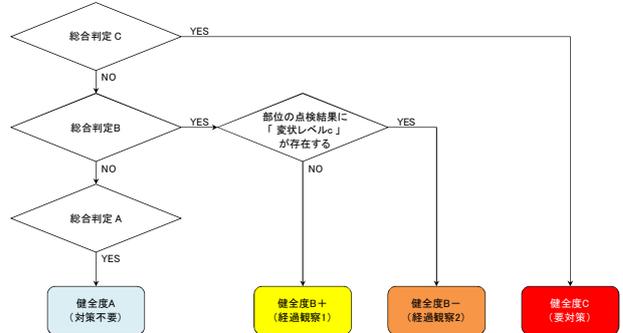
図9 健全度評価手順

重点的な経過観察といった対応を可能とするため、健全度Bの評価区分を図-9に示す手順により「B+」、「B-」に細分化し、健全度を4区分で評価することとした。

これにより、健全度Bの堰堤27基を健全度B+19基、健全度B-8基に細分化し、健全度B-の8基を予防保全的な対策および重点的な経過観察対象として位置付けた。

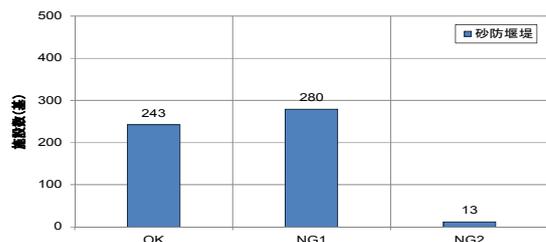
図10 砂防堰堤の安定性照査結果

管内では図-10に示すように13基の堰堤がNG2の状態に該当するという結果となった。

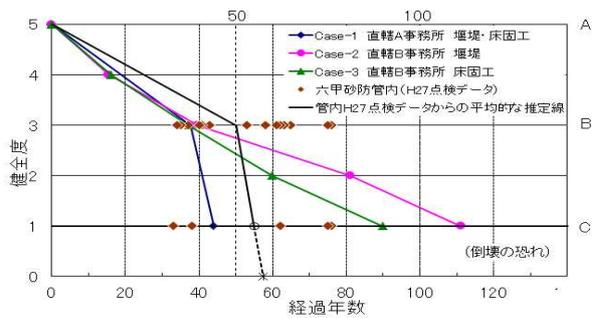
図-11 平均的な劣化速度と耐用年数の推定結果

一般にコンクリート構造物の寿命は50年や100年と言われるが、砂防施設の耐用年数について明確に示されたものはない。ここでは、点検結果に基づく健全度と竣工後の経過年数から劣化速度を設定し、耐用年数を推定した。図-11に示すように管内の健全度評価結果から、平均的な耐用年数は55年程度と推定された。図中case-1~3に示す他の直轄事務所における事例と比べると若干劣化速度が大きくなっている。

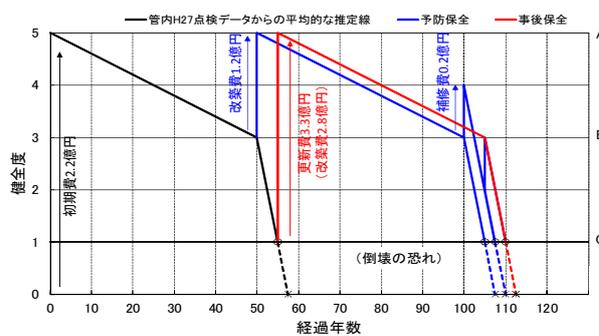
図-12 事後保全と予防保全(長寿命化対策)の比較

また、推定した劣化速度を用い、事後保全による対策と予防保全による対策(長寿命化対策)の効果と比較した(図-12)。比較結果からも事後保全(更新、改築)に対する予防保全のコスト削減効果が確認された。

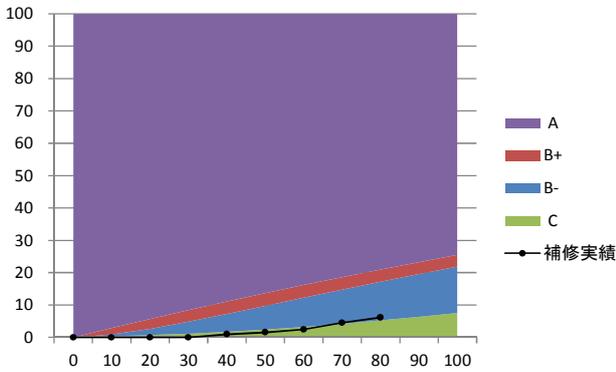
図-13 劣化予測モデルの検証結果

モデルの検証として新設堰堤100基の100年後までの劣化予測結果と管内の改築実績を比較した結果、健全度Cの遷移と改築実績割合がほぼ同様の推移となり、モデルの妥当性が確認できた（図-13）。

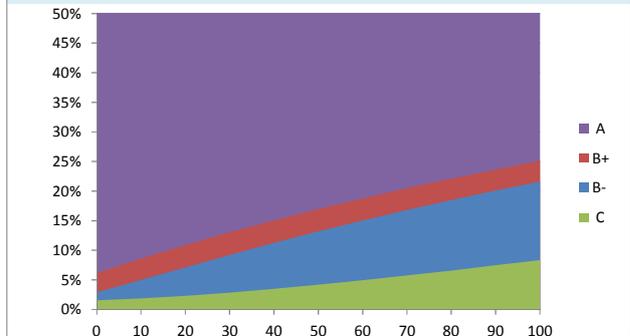
対策未実施の場合の予測結果

図-14 劣化予測結果（case-3）

劣化予測の結果、予防保全を主体とした対策（表-10のcase-3）を行うことで健全度C、B-施設の保有割合を低位に抑えられ、かつ経年的な変動も小さくなることが確認された（図-14）。

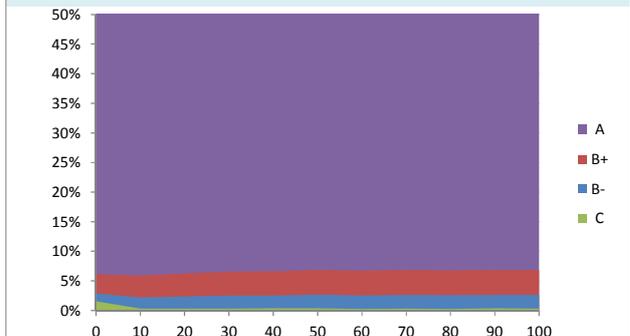
長寿命化対策を実施した場合の予測結果
