# 海岸部での鋼製立体栈道橋の適用について

<sup>1</sup>兵庫県 洲本土木事務所 道路第2課（〒656-0021 兵庫県洲本市塩屋2-4-5）

県道洲本灘賀集線の洲本市小路谷付近は、山側は急峻な山がせまり、海側は崖となっていることから、幅員狭小、線形不良、歩道が未整備の状態であった。さらに、瀬戸内海国立公園特別地域に位置していることから、地形の改変が困難であり長らく改良工事がなされずに交通の難所となっていた。

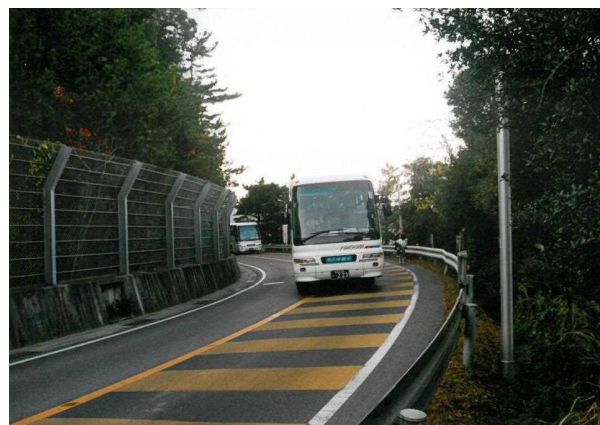
図-2 改良前の現道の状況

このうち洲本市街地と洲本温泉街との間は、高校生の自転車通学に利用されるとともに、洲本温泉街や灘の水仙郷等の観光地へのアクセス道路であることから、大型観光バスの通行も多い区間となっている。しかしながら、山側は急峻な山がせまり、海側は崖となっていることから、幅員狭小、線形不良、歩道が未整備の状態であった。

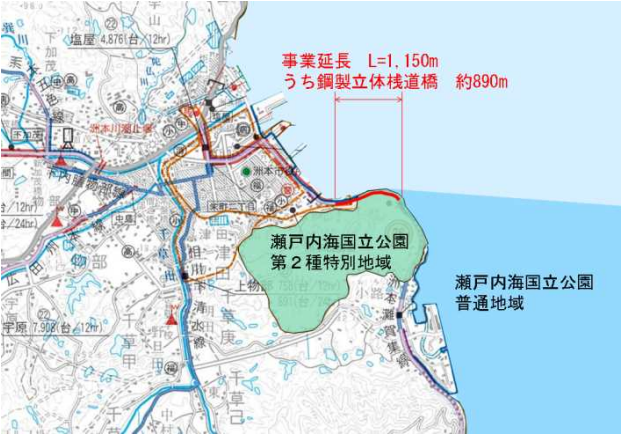
図-3 国立公園区域図

事業箇所のほぼ全区間にわたり、瀬戸内海国立公園（陸上部：第2種特別地域、海上部：普通地域）に指定されており、自然公園法に基づく工作物の新築許可が必要であった。このため、計画策定段階から環境省と協議を重ね、

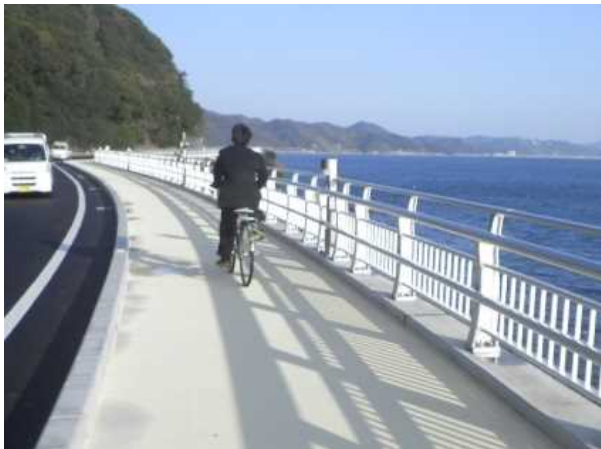
図-4 完成後の通学状況

平成27年3月に全区間の工事完了し、洲本市由良町方面から通学する高校生や、洲本温泉街の宿泊客、従業員など数多くの市民に歩道が利用されている。また、線形改良と幅員拡幅もあわせて行ったことにより、大型車同士の対向も円滑になり、歩行者・自転車とあわせて、車両の交通安全の確保に十分に寄与しているものと考えている。

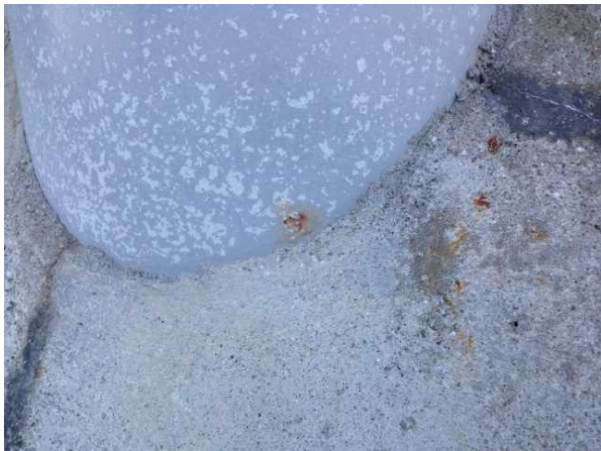
図-7 初期完成工区の鋼管基部の状況

初期に施工した箇所では、台風時の飛石による表面塗

装のはがれ、溶射皮膜の欠けが発見されており、当面の対応として上塗り塗装を実施している。今後、このような箇所が散見される場合は、橋脚基部をコンクリートで巻き立てるなどの対策工事を検討する必要がある。

前述のとおり、橋脚基部での飛石による塗装、溶射皮膜の欠けが確認されていることから、海岸部においては橋脚部のみうレングなど耐衝撃性に優れた防食工法を採用し、想定外の飛石等にも対応できる仕様にすべきであろう。

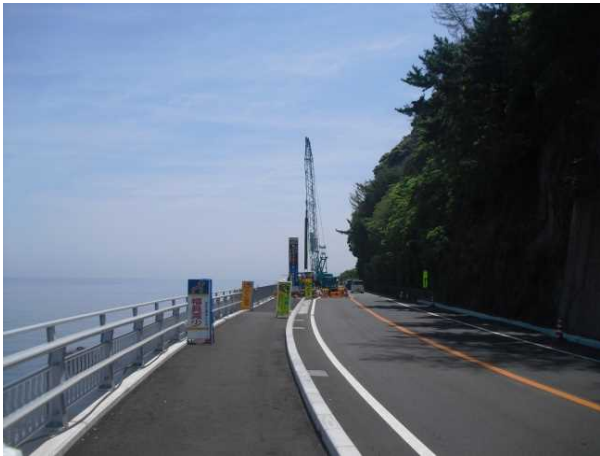
図-8 施工中の状況

事業箇所は、洲本市中心部と洲本温泉宿泊街との間に位置しており、沿道に民家が立地しておらず、工事中の騒音・振動に対する苦情は皆無であった。施工箇所ではダウザ・ホルンマによって硬質地盤を掘削することによる騒音・振動が発生しており、民家が近接するような箇所では施工機械の変更が必要であろう。
