山間部の地すべり地形に配慮した ルート決定手法について

本稿では、2011年の紀伊半島大水害により深層崩壊が多発した山間地域に計画された長殿道路のルートの決定にあたり調査・計画段階でのプロセス事例を報告するものである。

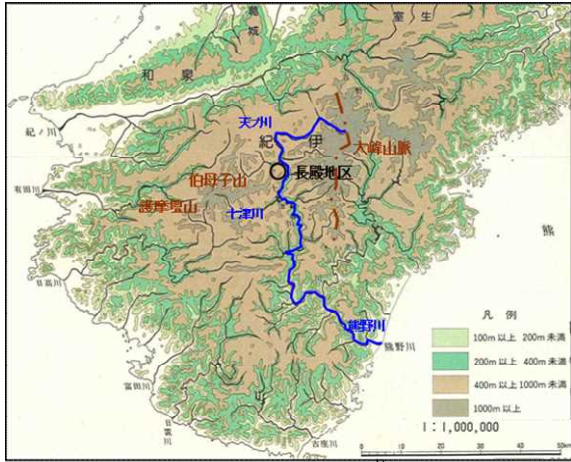
図-2 標高区分図¹⁾

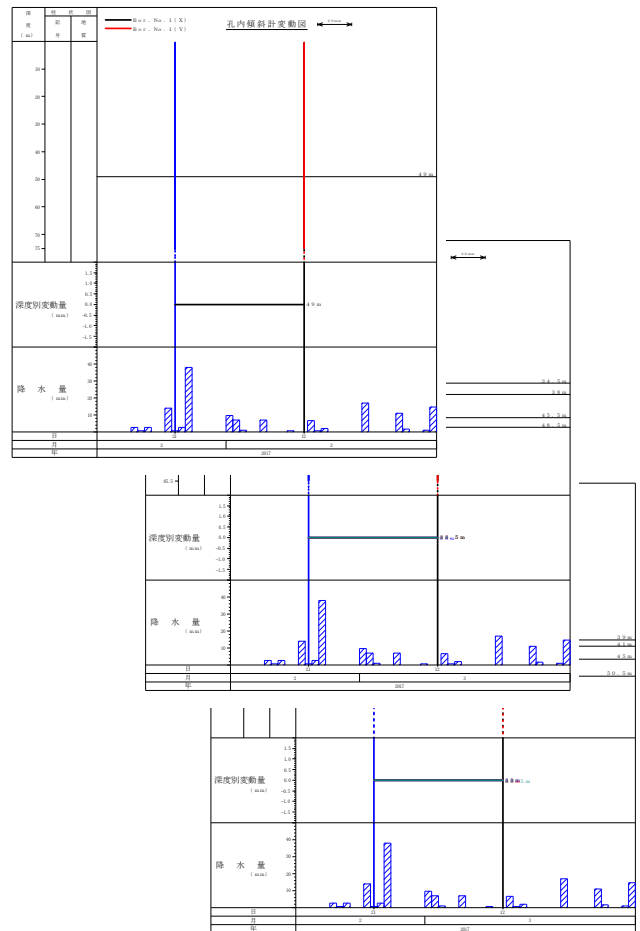
また、Bor.No.1~Bor.No.3の地点において孔内傾斜計で初期値と約1ヶ月後の値を観測したが、いずれの地点においても変位は認められず、現況においては不安定化の兆候は見られない状況であった。(図-10)

図-10 孔内傾斜計観測結果(上No.1、中No.2、下No.3)

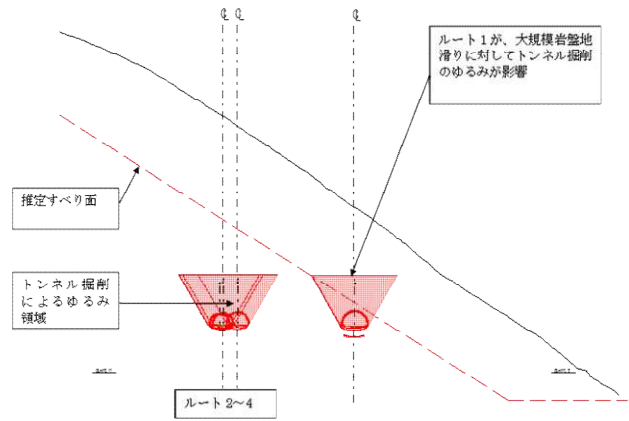
図-12 B-B断面図
