# すさみ串本道路事業における地質リスクの 試行的導入と調査・設計への適用について

近畿地方整備局 紀南河川国道事務所 工務第三課 (〒646-0003 和歌山県田辺市中万呂142)

紀南河川国道事務所では、一般国道42号すさみ串本道路で早期供用を目指し、事業に取り組んでいるところであるが、先に供用した紀勢線では、道路施工中に調査設計時に想定していない法面崩壊等が発生し、工事費の増加がみられた。隣接する区間である一般国道42号すさみ串本道路では、これらの地形や地質等を素因として生じるものを「地質リスク」と捉まえ、各種基準類、既往の文献調査に加えて、紀勢線での事例を分析・抽出し、対策を行うことを目的として地質リスク検討業務を試行的に導入し、今後の調査・設計に反映することを試みた。本論文では、紀南河川国道事務所管内のすさみ串本道路において地質リスク検討業務で試行的に行った検討内容について事例的に紹介する。

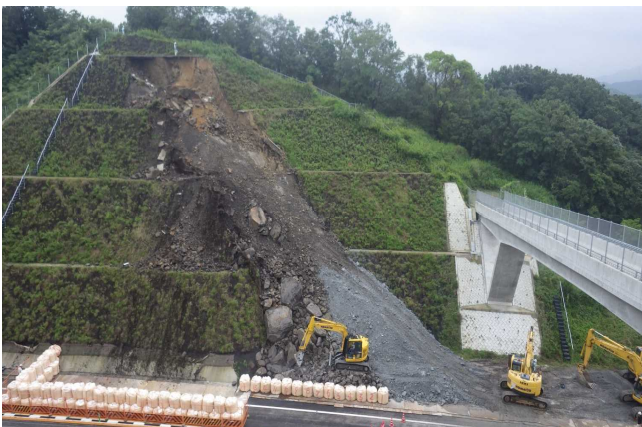
先に開通した紀勢自動車道では、**図-1**に示す写真のように、荒堀地区の切土工事施工中に調査・設計段階では予想していない法面崩壊が発生し、対策の実施等により工事費の増加や工事進捗の遅延が見られることがあった。

図-1 紀勢自動車道荒堀地区の崩壊事例

**図-1**で紹介した事例のような道路事業における地質や土質、地下水を素因として施工段階以降で生じる事象を「地質リスク」と捉まえ、当事務所では、一日も早い供用が望まれているすさみ串本道路において、紀勢自動車道施工中に生じたような現象を少しでも低減し事業を進めていくため、地質リスク検討業務を発注し、調査検討を行った。本論文では、その内容について事例的に紹介する。

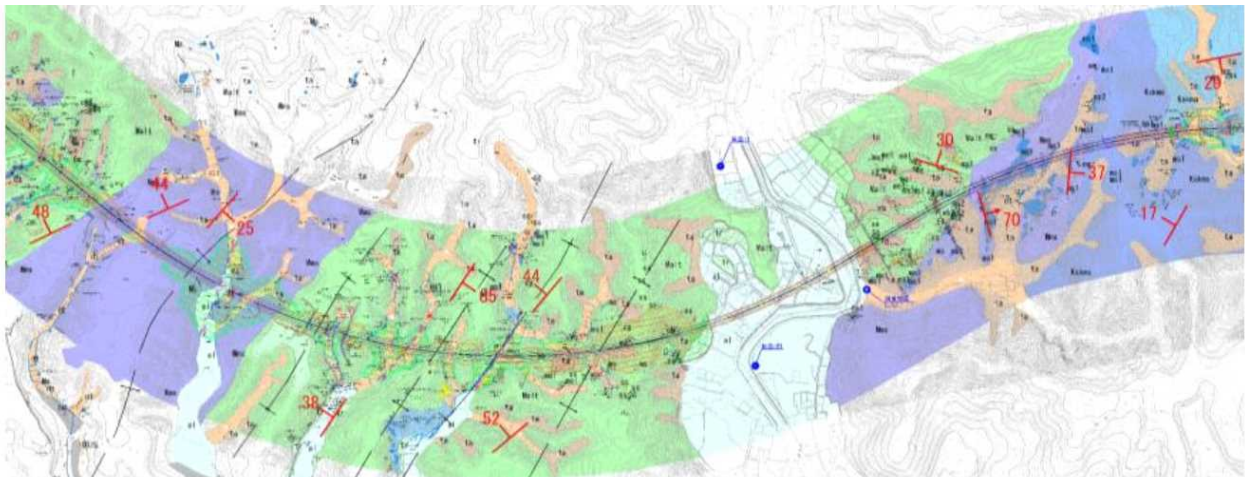
表-3 地質リスク管理表の例

構造物	切土(4段)		盛土(両盛7段)		切土(6段)	
	地質リスク要因	①浮石・転石(20cm~1m) (特に中央の沢状凹地) ②流れ盤構造	①軟弱地盤(沢部) ②上流沢部に酸性水	①流れ盤、ゆるみ		
発現事象	①法面上部からの落石 ②法面崩壊	①盛土の沈下、横断管の破損 盛土のすべり ②地下水汚染	①法面崩壊(地すべり)			
発生確率	①大(安定度2) ②中(見かけ傾斜35°)	①大(粘性土地盤有、湿地帯) ②中(赤水発生)	①大(見かけ傾斜16°)			
影響度	①中(直接被災の可能性はあり) ②中(4段)	①中(高盛土) ②中(直接被害の可能性は小さい)	①大(長長大法面)			
リスクランク	①B(落石調査) ②B(ボーリング)	①B(ボーリング) ②B(試験、モニタリング)	①A(詳細調査:高品質ボーリング、ポアホールカメラ)			
リスク措置計画	①【設計】落石対策の検討 ※原位置対策が必要な巨石あり ②【調査】ボーリング調査により弱面の有無、構造を確認 【設計】法面対策の検討 【施工】法面観察により節理面等の不連続面を確認	①【調査】軟弱地盤の調査 ①【設計】基礎処理の検討 ※起点側袖部の沢状凹地もあり、十分な暗渠排水の設置が必要 ②汚染範囲の特定と、施工前からの環境モニタリングが必要	①【調査】詳細なボーリング調査により地質性状の確認 【設計】予備設計段階:軟岩の最緩傾斜1:1.2で計画 ※破砕帯等を挟む場合は抑止対策が必要

地質リスク評価結果は、地質リスク管理表として、地質図、地質リスク要因、発現事象、リスクランク、リスク措置計画等を一覧表として整理した(表-3)。並行して実施したボーリング調査の結果も踏まえ地質リスクを評価し、並行して実施した予備設計に反映した。例えば、トンネル坑口等で落石リスクが高い箇所は予備設計の中に落石対策工を計画し、必要な用地幅を設定した。また、切土法面の不安定化リスクが懸念される箇所では、法面勾配を1:1.2と緩く計画する等、地質リスク要因を盛り込んだ計画を策定した。なお、本検討の評価手法によると、影響度「特大」の箇所は見られず、リスクランク「回避:AA」の箇所はないと考えられる。

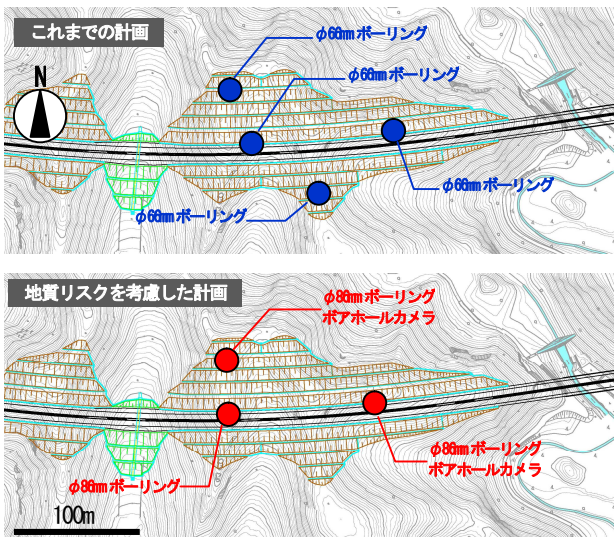
図-9に長大切土法面での後続調査計画例を示す。この法面では、地表地質踏査の結果により熊野層群の砂泥互層(泥勝ち互層)の層理面が南東傾斜で出現することが想定される。露頭の一部では層理面沿いに破砕帯を狭在しており、北側の法面では見かけ傾斜が16°前後の流れ盤構造を呈することが予想される。

図-9 長大切土法面での後続調査計画例

当初の調査計画では北側南側ともに長大切土となること、切土区間の延長が100mを超えることから4箇所程度のボーリング調査を計画していたが、地質リスク評価を踏まえた後続調査計画では、周辺の熊野層群の地質構造は連続性がよく、南側の法面が緩傾斜の受け盤構造となる可能性は極めて高いことから、南側のボーリングを省略できると判断した。一方、北側の法面では、道路土工指針等に示される詳細調査項目の高品質ボーリング(φ86mm)とボアホールカメラ(孔内画像撮影)を実施することにより見かけ傾斜の取得と弱面の有無を確認する計画した。これにより、コストを縮減した上で、対策工検討に必要な地質地盤情報を取得することができる。
