気象台の災害時の機能維持について —奈良地方気象台の電気設備の対応—

¹近畿地方整備局 営繕部 整備課 (〒540-8586大阪府大阪市中央区大手前1-5-44)

奈良地方気象台は、奈良県内の気象観測、天気予報、警報・注意報、気象情報、地震に関する情報などの発表および気象資料の照会、気象に関する相談などの窓口業務を行っている。災害発生時や災害発生のおそれのある時には、防災気象情報の発表や国・地方自治体、防災機関等への情報提供を行っている。2016年度に新築した当該施設は、災害時でも、業務継続が可能な機能を確保すべく施設整備を行っている。本研究では、今後の電気設備設計の参考とするため、電力の確保、通信・連絡網の確保など、奈良地方気象台の災害時の機能維持方法について、電気設備の設計上の課題と、それらの検討・対応状況についてを報告する。

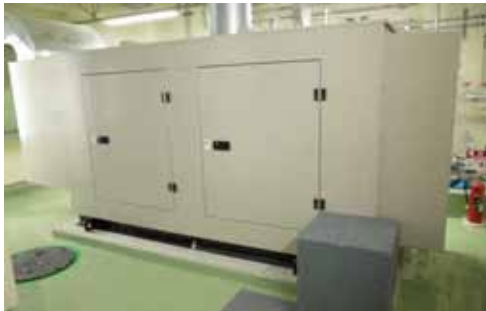
図4-2 自家用発電機(100 k VA)

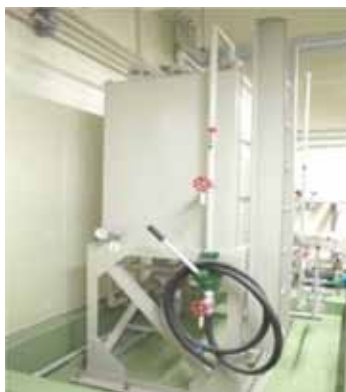
図4-3 燃料小出槽 (950L)

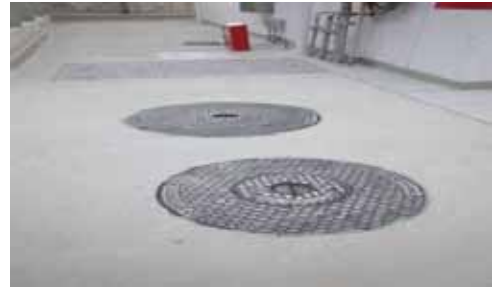
図4-4 地下タンク埋設(2000L)

燃料備蓄量：72時間分

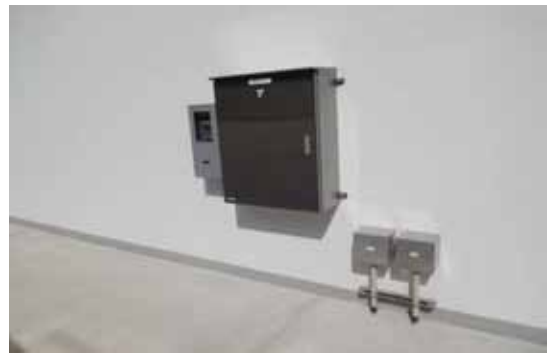
図4-5 外部電源接続箱図

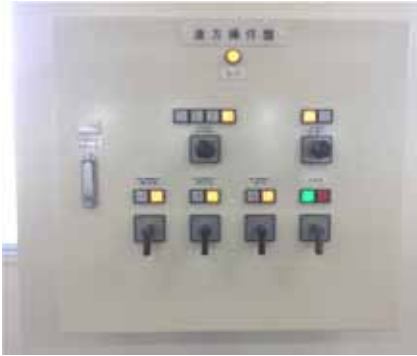
発電機操作用遠隔操作盤を2階現業室に設置した。自動起動しない場合に手動で切替をする場合など、2階現業室から遠隔で発電機の起動、非常用電源の切替をできるものとした。

図4-6 遠隔操作盤

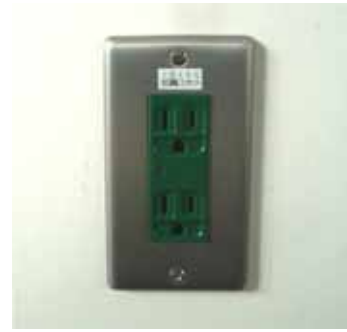
図4-8 自立運転コンセント

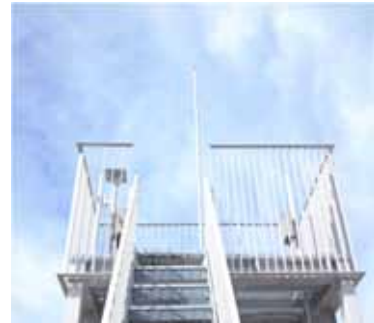
建物を外部雷から保護するため測風塔上部に避雷突針の設置を行った。さらに庁舎内に設置するOA機器、観測機器については低圧用サージ保護デバイスを採用した。サージとは、雷などにより短時間で一時的に生じる、過渡的な異常高電圧、異常大電流であり、接続されている機器を破損することがある。サージ保護デバイスは、保護素子を用い、サージを大地に放流して電圧を抑制し機器を保護する物である。通信についても、通信用サージ保護デバイスを採用した。

図4-11 避雷突針

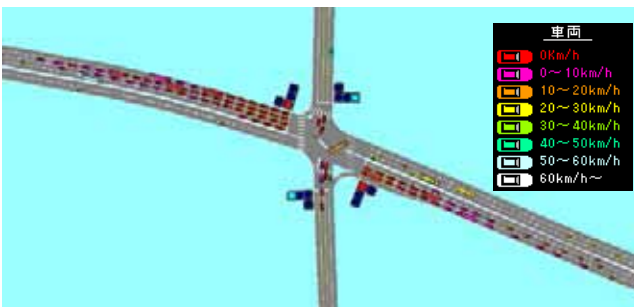
図-13 交通流シミュレーションの実施状況

対策案の効果や影響を検証するため、交通流シミュレーションを実施した(図-13)。なお、南行3車線化については柏木町交差点の流れが良くなる一方で、南側(下流)の杏町交差点での先詰まりが懸念されたため、杏町交差点までを含めた範囲で検討を行った。結果は以下の通りであり、一定の効果があることが認められた。

- ・南行では完成形(奈良県の対策含む)の場合、ピーク時(7:30~7:45平均)の奈良高架橋~杏町交差点間のトータルの所要時間が現況の907秒から756秒へと約150秒(2割)短縮。
- ・北行では、ピーク時(8:15~8:30)の杏町~三条大路二丁目交差点間のトータルの所要時間が現況の476秒から433秒へと約40秒(1割)短縮。

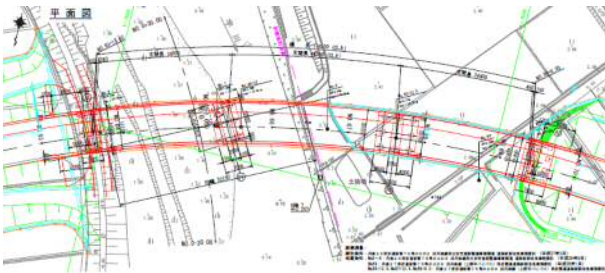
図-15 新宇川橋平面図

- ・鋼3径間連続細幅箱桁橋 (図-15, 16, 17参照)
(L=115m, W=11.0m, 鋼重=242t)

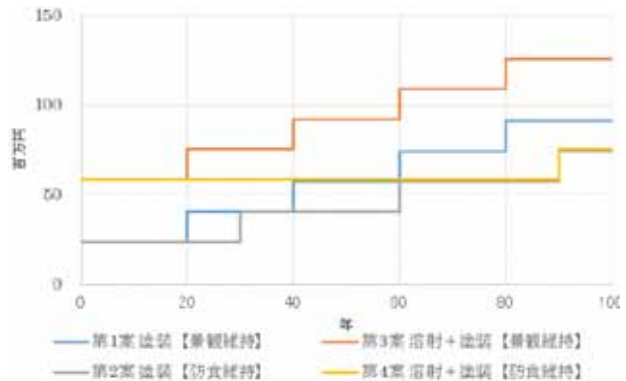
図-29 防食法のLCC比較図

比較案	防食系	単価 [円/m ²]	耐久年数 [年]	LCC(100年) [百万円]	
				初期費用	LCC
第1案 塗装【景観維持】	新設初期 C-5	8,100	20	初期費用 23.8	LCC 91.0
	塗替え Rc-IV	5,700	20	初期費用 23.8	LCC 74.2
第2案 塗装【防食維持】	新設初期 C-5	8,100	30	初期費用 23.8	LCC 125.7
	塗替え Rc-IV	5,700	30	初期費用 58.6	LCC 75.4
第3案 溶射+塗装【景観維持】	新設初期 溶射+塗装	19,900	20	初期費用 58.6	LCC 125.7
	塗替え Rc-IV	5,700	20	初期費用 58.6	LCC 75.4
第4案 溶射+塗装【防食維持】	新設初期 溶射+塗装	19,900	30	初期費用 58.6	LCC 75.4
	塗替え Rc-IV	5,700	30	初期費用 58.6	LCC 75.4

比較結果を表に示す。(表-28, 図-29参照)

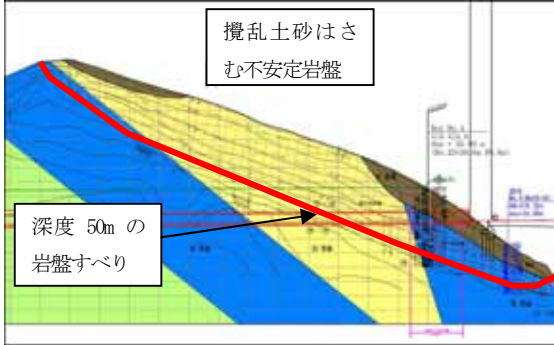
図-7 地質断面図(2号トンネル北側坑口)

位置	地層の傾斜	トンネル軸線と地形との関係	安定度の評価（地質調査前 2012年）		安定度の評価（地質調査後 2013年）
			概略評価（地形判読、現地踏査）	防災検討会（検討会及び現地検討会）	
1号トンネル南坑口	受け盤	斜面斜交型	斜面に地すべり地形は認められず、特に大きな問題はない。	特に問題はない。	坑口斜面には未固結で崩壊しやすい礫・転石からなる崖錘が10m程度堆積しており、安定対策の検討が必要である。
1号トンネル北坑口	流れ盤	斜面直交型	斜面が急勾配を呈しているが、地すべり地形は認められないことから特に大きな問題はない。	斜面として特に問題はない。	岩盤がほぼ表層から分布するため、坑口斜面は安定している。
2号トンネル南坑口	受け盤	谷部進行型 ↓ 尾根部進入型	斜面に地すべり地形は認められず、特に大きな問題はない。	沢状の崩壊跡地形となっており、崖錘堆積物が上方斜面から落石等の恐れがあることを指摘。 ↓ 坑口を西側の尾根部部分に移動	岩盤がほぼ表層から分布するため、坑口斜面は安定している。
2号トンネル北坑口	流れ盤	尾根部進入型 (尾根幅は数十m)	斜面に地すべり地形は認められず、特に大きな問題はない。	上方斜面に分布している緩斜面について、トンネルとの位置関係を把握するよう指摘	坑口斜面の表層から約19mの層厚で崖錘が堆積しており、その下部の深度50m付近までは攪乱された土砂をはさむ岩盤が確認された。(図-7)

その後、坑口付近を中心とした地質調査を行い、坑口の安全性や計画上の新たな不安定斜面に対する知見が得られた。特に、2号トンネルの北側坑口付近については攪乱された土砂を挟む岩盤の層が谷底から尾根地形上部まで連続することが判明したため、深層の岩盤すべりによる移動岩塊と推測するに至った。(表-1)

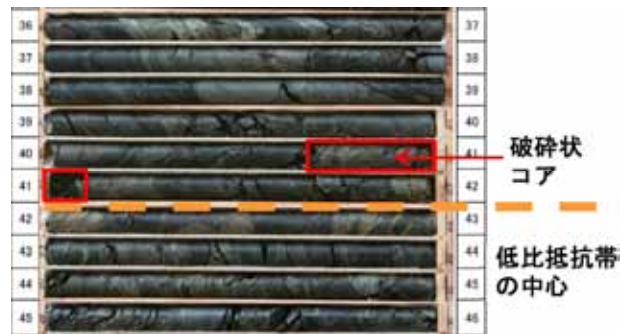
図-8 Ak-3 ボーリングコア

次に Ak-3 のボーリングコアを図-8 に示す。低比抵抗帯の中心は深度 42m 周辺に見られたが、ボーリングコアでは開口亀裂やせん断面が発達する泥質岩が分布していた。深度 40.65m～41.08m 間は、破碎状の細礫からなる。低比抵抗帯の中心周辺は、岩石の有効間隙率が他の深度より大きかった。また X 線回析結果では、粘土鉱物の緑泥石が消失してスメクタイトが形成されており、崩壊面になりやすいと考えられる。また Ak-3 における孔内傾斜計の観測では、深度 41m 付近において 2 月 8 日から 3 月 7 日にかけて 0.12mm 程度の変位が見られた。

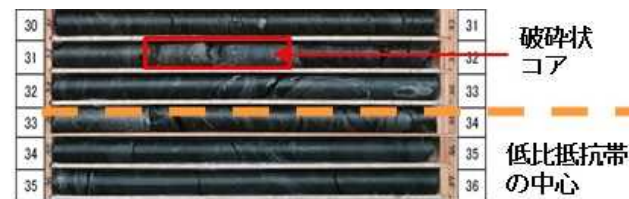
図-9 Ak-4 ボーリングコア

最後に Ak-4 についてボーリングコアを図-9 に示す。深度 33m 周辺に低比抵抗帯中心が位置したが、深度 30.6m で砂岩優勢層から泥質岩に変化している。また、深度 31.26～31.65m が破碎状の細礫からなり、32.65m で擦痕が確認された。低比抵抗帯中心よりも深い領域では、破碎度の比較的進んでいない棒状コアが分布する。また X 線回析結果では、粘土鉱物の緑泥石が減少している。

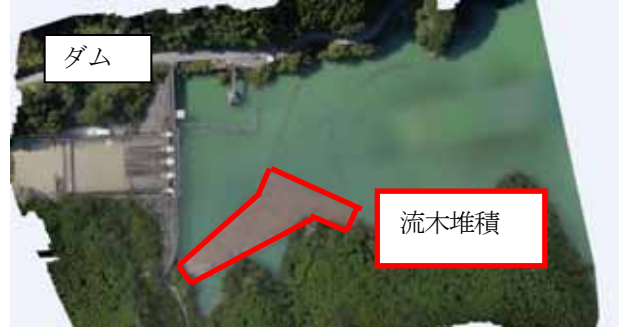
図-7 解析後画像

専用システム解析によって作成された画像は、図-7

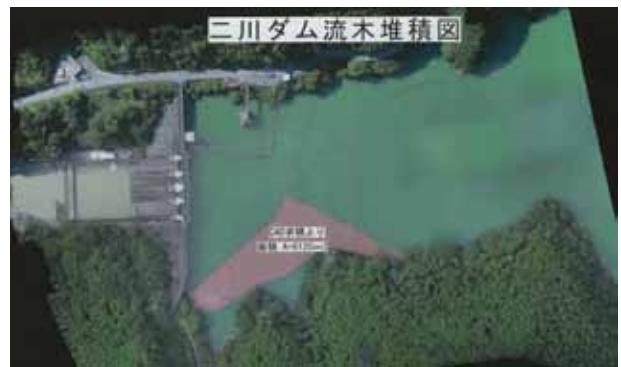
図-8 求積図

UAVの写真測量によって算出した流木の堆積量と、従来の人的な地上測量により算出した流木の堆積量を比較した結果は、表-1のとおりである。

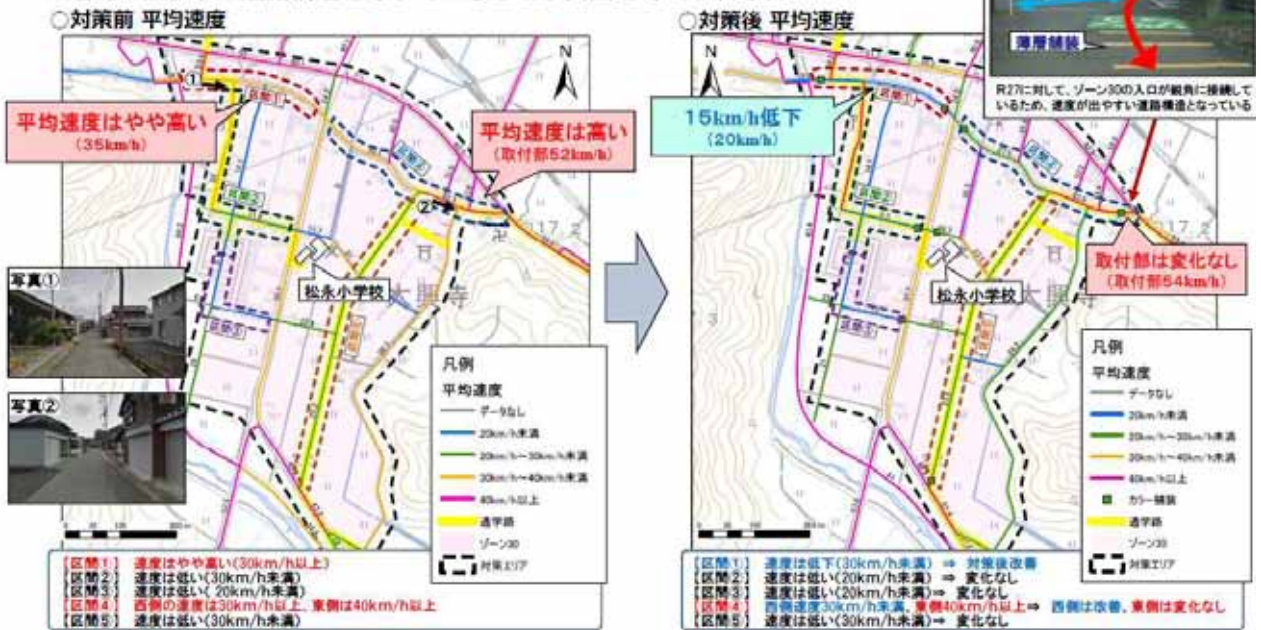
図-2 ビッグデータによる平均速度の分析結果

- ゾーン30は、速度を30km/h以下に制限することを目的として設置されている。
- ゾーン30対策前の区間①、④では、平均速度が30km/h以上となっていた。
- ⇒ ゾーン30の対策により、R27南側に並走する区間①では、平均速度の改善が見られた。
- ⇒ 区間④の東側、R27接続部では、依然として速度が高い状況にある。
- ⇒ 区間④のR27接続部は、R27に対してゾーン30の入口が鋭角に接続しているため、速度が出やすい道路構造となっていることが要因と考えられる。

た(図-2)。これは、市道と国道とが鋭角に交差しており、特に国道から市道へ進入する際に速度が出やすい交差点形状になっていることが主な要因と考えられる。

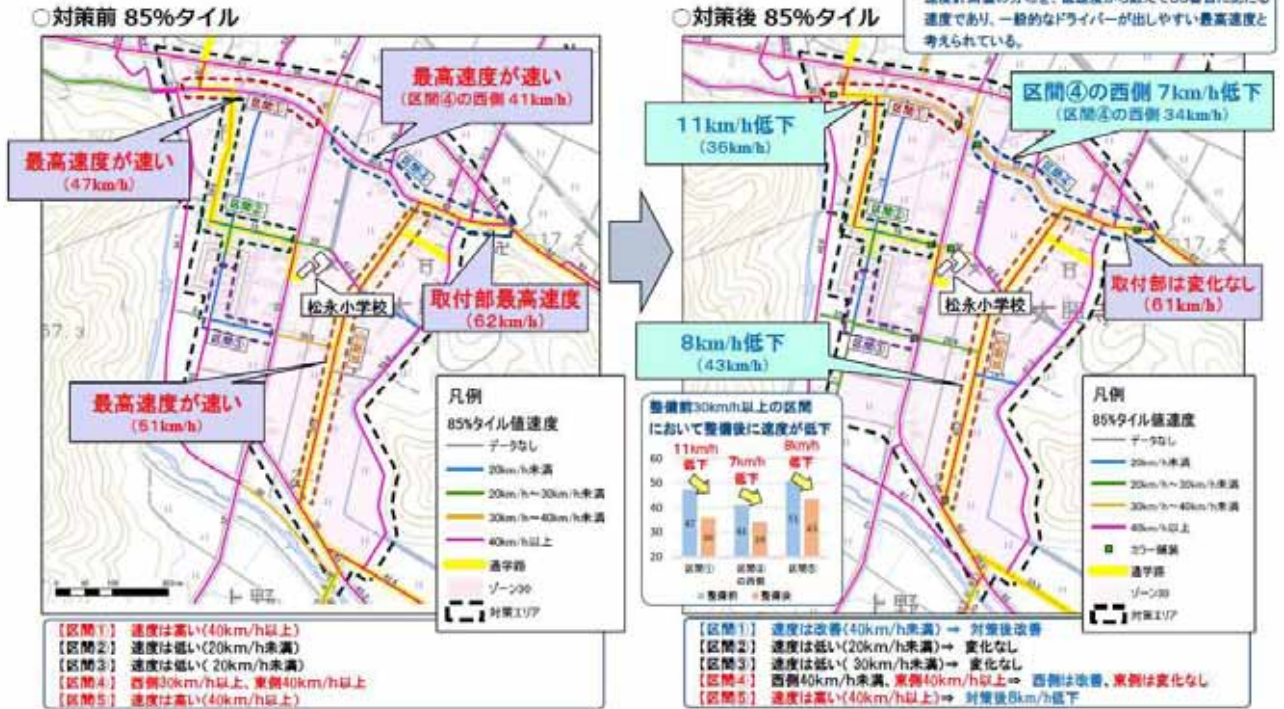
図-3 ビッグデータによる最高速度の分析結果

- 区間①、④、⑤では、ゾーン30の指定により最高速度が改善した。
- 一方で、R27取付部では依然として最高速度が高い状況にある。

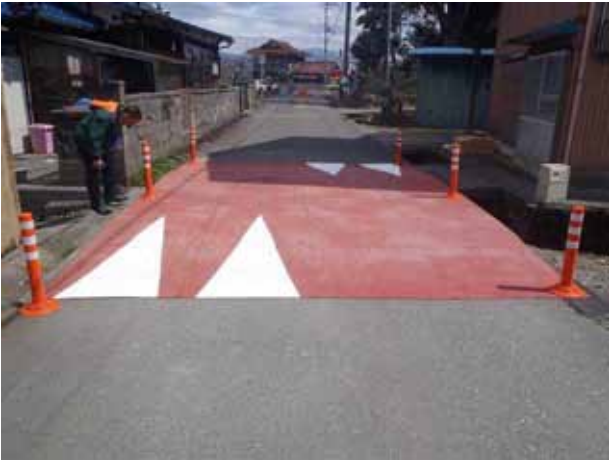
写真-4 ハンプ設置完了

生活道路対策の手法には、進入口を入れなくする「ライジングボラード」、歩行者・自転車中心の幅員構成へ見直す「道路空間再配分」、 「危険箇所を対策する歩行者自転車用柵」などがあるが、市道の幅員が4m余りしかないこと、周辺の住居の立地状況、冬期の除雪作業への影響等の条件を考慮して、市道部に取り外し可能な走行速度を低減する緩やかな突起である「ハンプ」を、国土交通省と小浜市が協力して設置することを提案した。ハンプは永久的な構造物として設置することも可能であるが、設置後の効果検証により効果が確認できなかった場合にも速やかに撤去が可能などすることを勘案して、幅4m×長さ6m×最大高さ0.1mのゴム製可搬式タイプのハンプとした。

地区において行ったビッグデータの分析結果と、ハンプ設置の説明会を行い(写真-2)、市道を通学路として使用している児童にハンプの設置を手伝っていただき(写真-3)、作業を完了した(写真-4)。また、取付け後には自動車による試走を行い、住民にハンプ設置の効果を確認していただいた(写真-5)。設置に参加した児童からは「車が速いスピードを出さないように願いながら作業した」、区長からは「ここが一番今まででも問題になっていた。いろいろな対策の要望をしてきたわけだが、今回これが設置されたということで効果があるんじゃないかなと期待している。」との感想があり、ハンプの設置効果への地域住民の期待の高さをうかがうことができた。

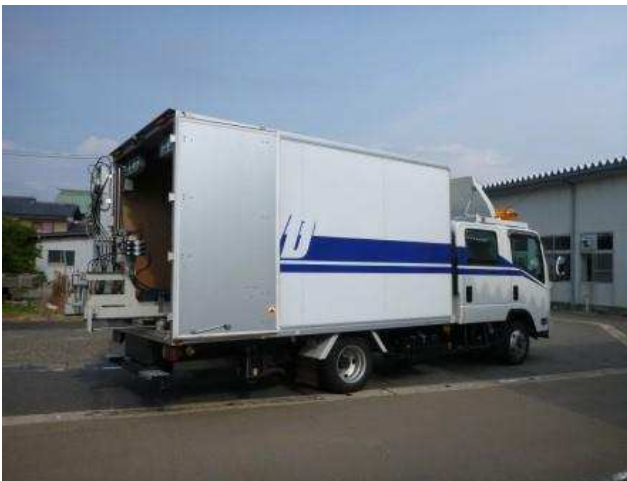
写真-1 車載型FWD

高度成長時代を経て大量にストックされたインフラストラクチャの老朽化が進み、メンテナンスの時代を向えて久しいが、道路舗装についても例外ではない。道路舗装、特にアスファルト舗装は設計期間が短く、既に通常は何度かの修繕を繰り返している。最初の頃は路面性能の回復を重点的に表層のみの修繕を繰り返してきたが、舗装の劣化は徐々に路盤や路床へと全層に及び、近年はアセットマネジメントを考慮し、車載型FWD(Falling Weight Deflectomete, 以降、FWDと称する)による調査を行い、全層を対象として、適切な維持修繕を行うため、構造上必要な性能をも満足するように修繕を行うようになってきた。しかし、FWDはコストが非常に高価で全国的にも台数が50台程度と少なく、福井県は民間を含めて1台もないため調査費用も高価になる。そのため著者は、FWDの代わりに小型FWDを用いて調査を行う方法の研

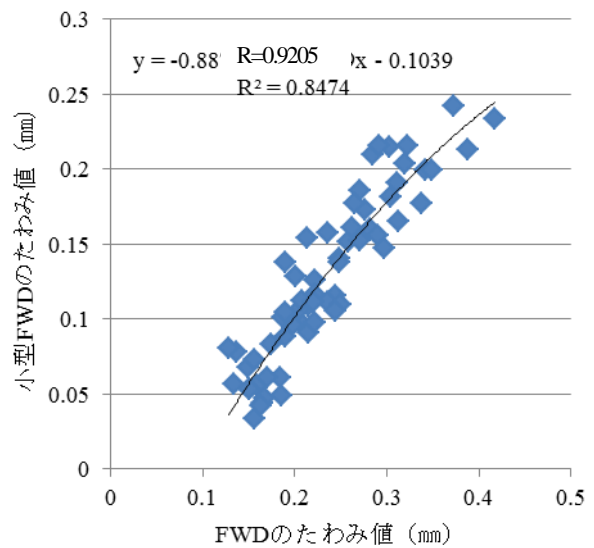
図-5 49kNのFWDと49kN換算のたわみの相関(D75~D150)

小型FWDを用いた舗装調査方法は実用上問題ないと思われる。しかし、D75~D150に限定すると、D0~D150と比較して、小型FWDとFWDの測定値の相関が弱くなるため、1)測点間隔をFWDの半分にする、2)交通規制が簡単なことから道路幅員の比較的狭い道路を中心に行うことが望ましいと思われる。

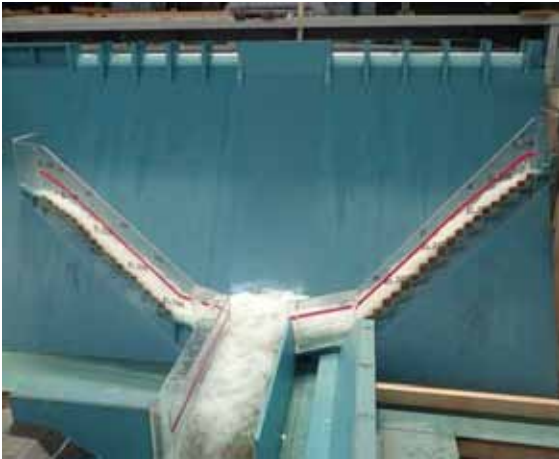
非常用洪水吐きはダムの計画を超えるような洪水が発生した際に、放流を行う洪水吐きである。足羽川ダムでは自由越流方式を採用している。ここでは、非常用洪水吐きの放流能力について紹介する(図-6)。

実験の結果、設計洪水水位での放流量は1,454 m³/sで放流できることを確認した。

図-6 非常用洪水吐きでの放流能力確認状況

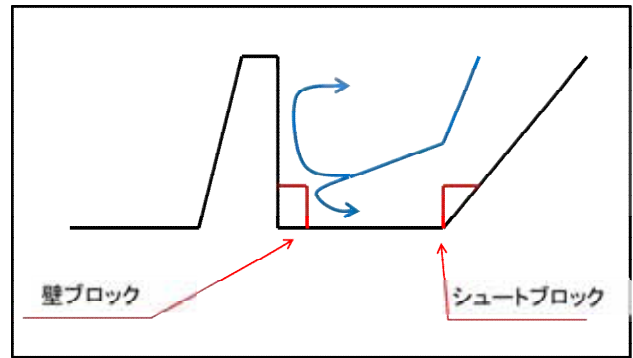
図-8 ブロックイメージ図

堤趾導流部では、設計洪水水位での越流部流下時の水面形を計測し、堤趾導流壁高の検討を行った。原案では壁沿いの水位は導流壁高10mに対し、最大30mとなっており、導流壁沿いの水位の低減が必要であった(図-7)。また、減勢工の流入部では、ステップ形状の影響を受けて水面が大きく上昇していた。そこで、シュートブロックと壁ブロックを組み合わせた改良案とすることで、最大30mあった水位を低減させることができた。(図-8及び図-9)。今後は水理模型実験を通じてさらなる改良案としてデフレクターの規模等詳細の検討を行っていく予定である(図-10及び図-11)。

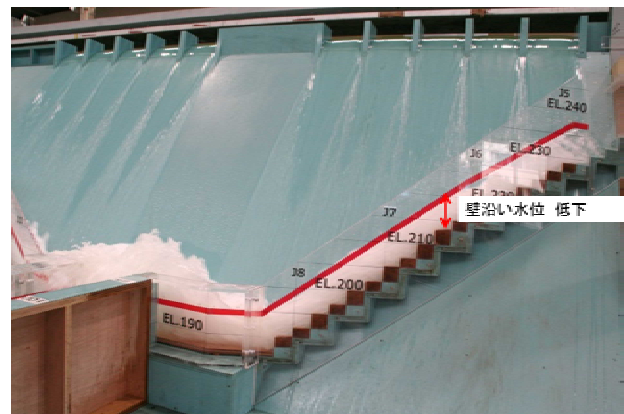
図-9 右岸堤趾導部の流況(ブロック有り)

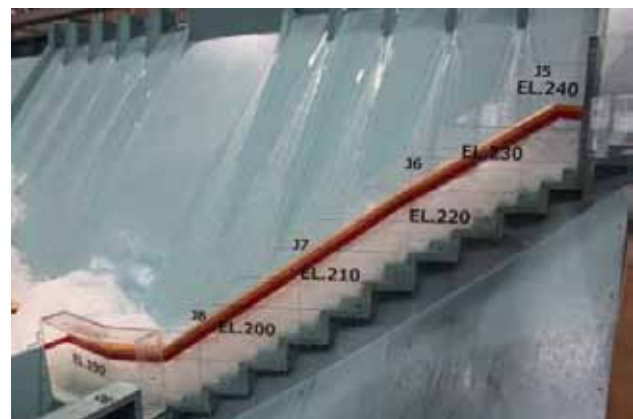
図-11 デフレクターの検討状況

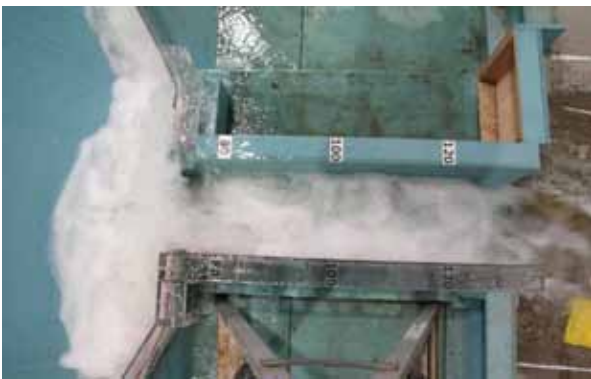
図-12 減勢工部の流況(1,400m³/s放流) 上から

非常用洪水吐きから1,400 m³/sに相当する水を放流した場合は、減勢工内の流況は十分減勢されているものの、減勢工始端の水位上昇が顕著である（図-12及び図-13）。今後、水理模型実験を通じて壁高等の検討を実施していく予定である。一方、常用洪水吐き単独で180 m³/sに相当する水を放流した実験の結果、水脈の偏りや回転流が生じることはなく、問題ないことを確認した（図-14及び図-15）。

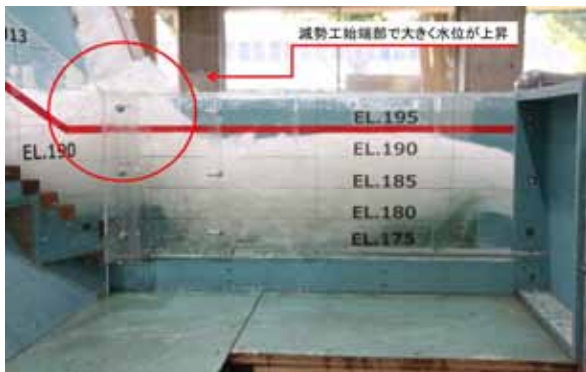
図-13 減勢工部の流況(1,400m³/s放流) 横から

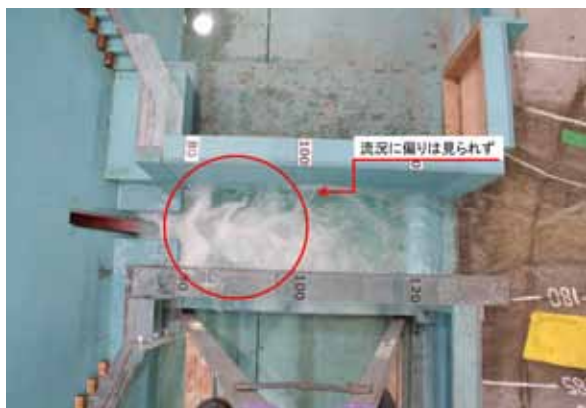
図-14 減勢工部の流況(180m³/s放流) 上から

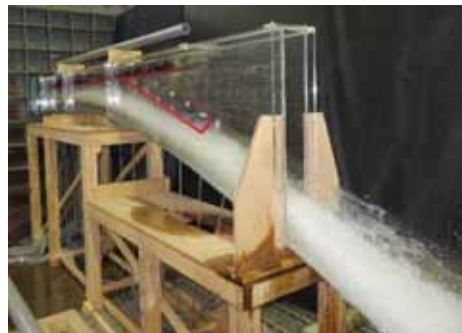
図-16 常用洪水吐き(1/20模型)の流況

足羽川ダム本体に設置される常用洪水吐きと河床部放流設備は、ダム本体の全体模型の縮率である1/62.5で模型を製作した場合、模型の寸法が常用洪水吐きは3.84cm×3.84cm、河床部放流設備は6.40cm×4.80cmと規模が小さくなり模型縮尺の影響を大きく受け、十分な水理検討ができない。そのため、常用洪水吐き、河床部放流設備については、抽出模型を製作し、実験を行った。抽出模型は常用洪水吐きの模型の縮率を1/20、河床部放流設備+常用洪水吐きの模型の縮率を1/31.25とした。

実験の結果、常用洪水吐き（図-16）にはコンクリート破損の原因となる負圧が発生することなく、開口幅を調整すれば、180 m³/sの放流が可能となること、河床部放流設備（図-17）についても、開口高を5mとすれば、開水路にて180 m³/sの放流能力が期待できる事を確認した。

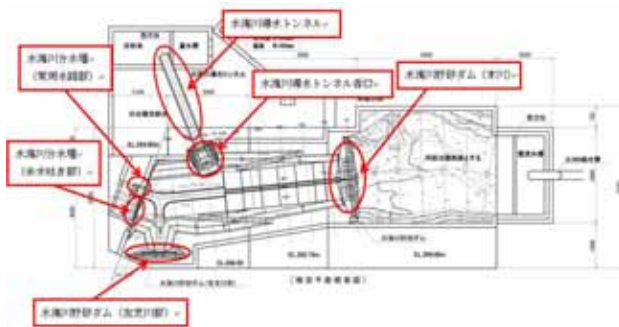
図-18 水海川分水施設模型図面（原案）

また、水海川分水施設模型の模型全体図面を図-18に、水海川分水施設の模型を図-19に、水海川導水トンネル吐口部の模型を図-20に示す。

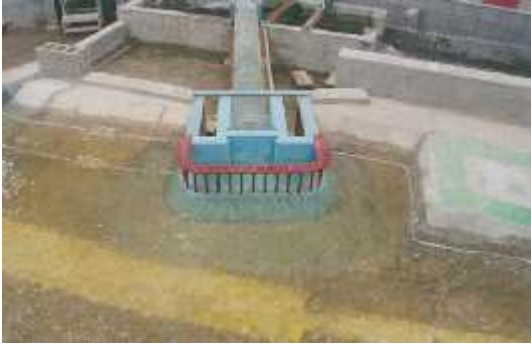
図-21 導水トンネル呑口部

ここでは、呑口部を対象とした放流能力の検討について紹介する(図-21、図-22)。

原案形状では、サーチャージ水位で、設計条件とした164 m³/sの放流に対して146 m³/sの導水と10%程度不足していた。これは、流木及び土砂の流入防止を目的とした構造物が支配断面になっていたためである。そのため、流木止め基礎を下流へ10m延長した結果、水位EL306.0mで164 m³/s流入がある場合には、導水トンネルに164 m³/sが導水できることを確認した。

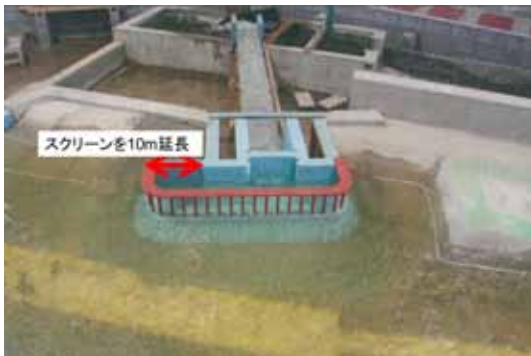
図-22 導水トンネル呑口部(改良形状)

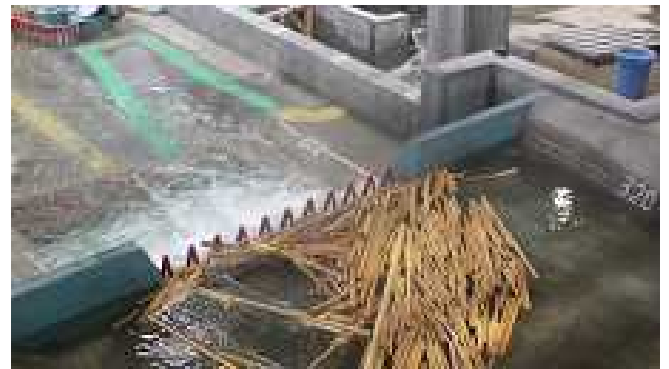
図-23 貯砂ダムの流木実験

実験の結果、概ね長い流木(20m以上)は貯砂ダムで捕捉できることを確認した(図-23)。短い流木(5m~10m)は貯砂ダム下流に流下するが、呑口の流木止めによりほとんどが捕捉できることを確認した。

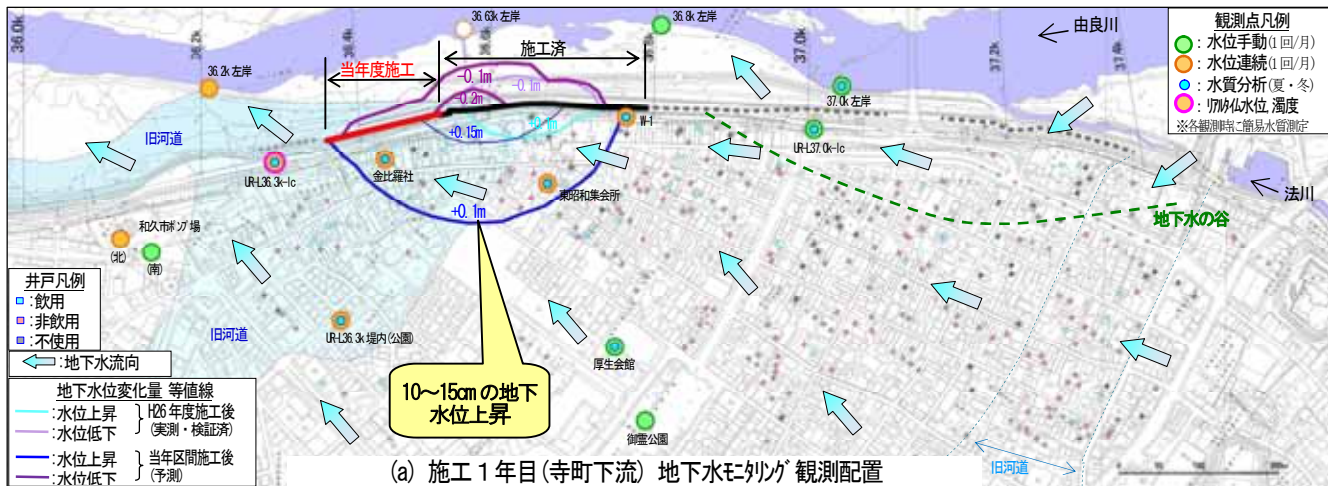
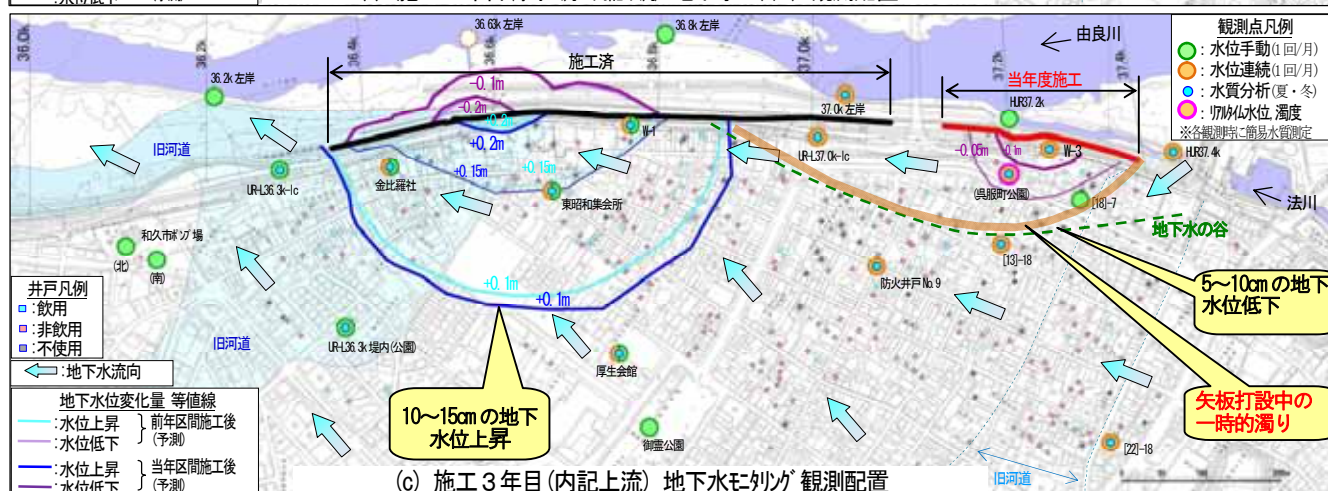
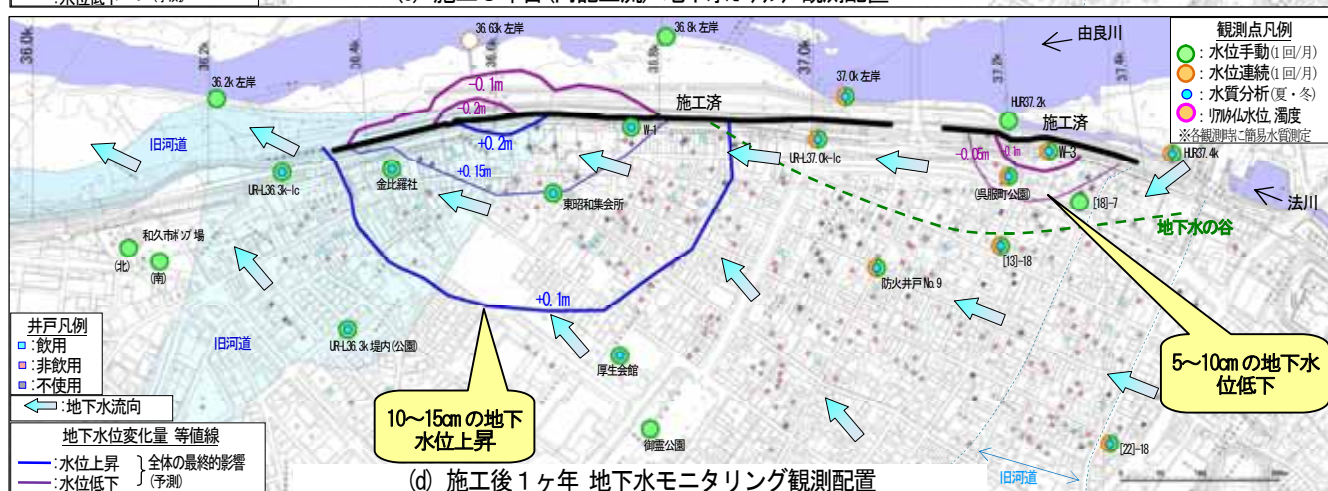
図-18 年度毎の地下水モニタリング観測配置図

鋼矢板遮水区間は最終的に延長約 1km に達するため、施工の進捗に応じて影響が累加すると考えられる。平成 26 年度施工の影響実績、今後の影響予測結果を踏まえ、3 区間が年度別に順次施工されることを想定し、施工区間に重点配置し、施工済み区間では順次観測の項目・密度を低減させていくことにより、影響発生の有無と累積・収束を合理的に把握する（図-18）。施工後の地下水位の上昇・低下は量的に軽微であり利用上の影響は生じないと考えられるが、施工 3 年目の内記上流地区

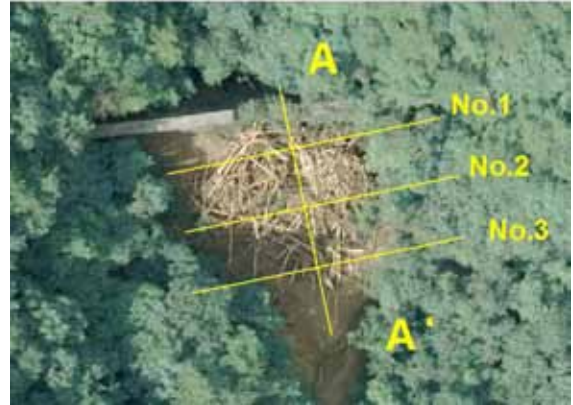
図-8 堆砂地上に堆積した流木

2014 豪雨では、土砂とともに流木が発生し、堆砂地上に堆積している状況が確認された（図-8）。そこで、航空レーザ計測による3次元点群データを用いて、堆積箇所の縦横断面図を作成すると、堆積した流木の縦横断面形状が概ね確認できた（図-9）。縦横断面図から堆積物の輪郭を推定すると、概略の体積を知ることができる。

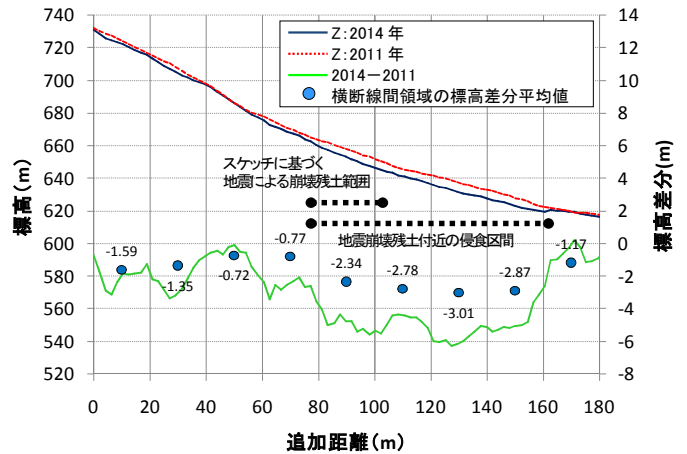
図-14 崩壊上部の縦断形状

これに対し、2014 年と 2011 年の縦断図と標高差分図を確認すると、地震による崩壊残土が堆積していたと考えられる範囲付近は 2~3m 程度の侵食が確認された (図-14, 図-16)。また、その下流には過去の豪雨などによる流出土砂が溪床に堆積したと推察される範囲が存在し、2014 豪雨時に両岸が侵食され土砂が流出していた。

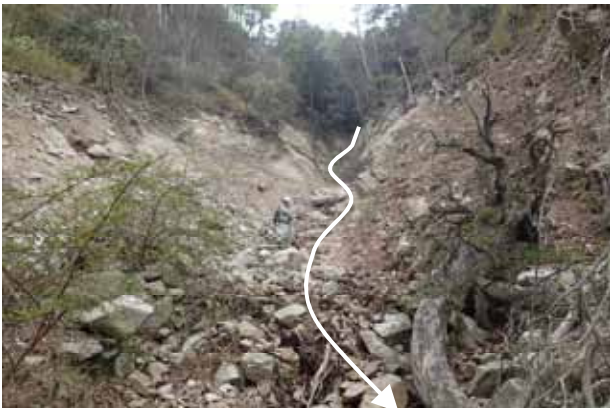
写真-1 地震による崩壊残土を含む溪床堆積物の侵食状況

この結果は、現地調査でも確認されており、数m以上の溪床侵食(写真-1)や、溪岸堆積物の流出(特に左岸側が数m程度侵食)による土砂流出痕跡を見ることができた(写真-2)。さらに、砂防堰堤の堆砂地では、概ね標高差分図が示す堆積域、比較的新しい流出土砂の堆積が確認された(写真-3)。ただし、堆砂地の右岸側袖付近は、流木を多量に含むことも確認された(写真-4)。

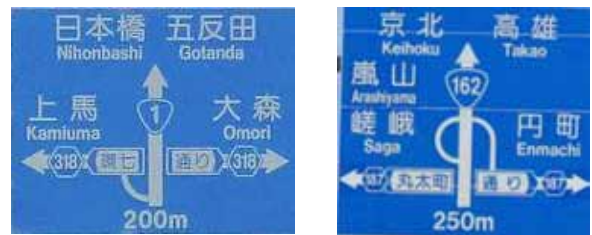
図14 案内標識（立体交差の表示）

⑧立体交差の表示を理解できた人は、7割であった。

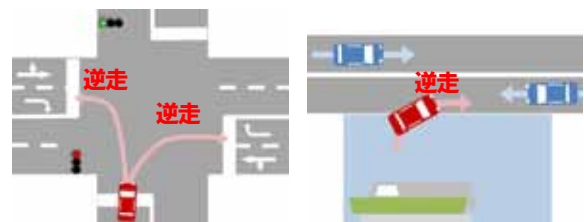
図15 逆走の概略図

⑨ルールの違いによる危険な体験の質問については、交差点を曲がる際または駐車場から道路に出る際に逆走しかけたとの回答が右側通行の台湾の人だけでなく、日本と同じ左側通行の香港の人も多かった。右折時に対向左折より優先と勘違いしている人は香港の人に次いで台湾の人が多かった。

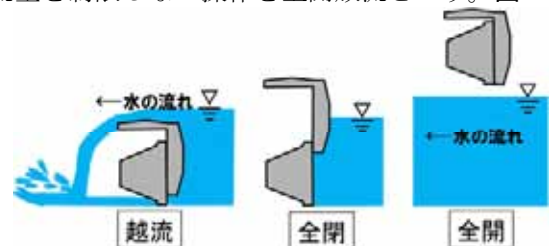
図-2 現洗堰のゲート操作

旧洗堰は1門あたり最大約18本の桁、32門では576本の木材を扱うため、操作に最長20時間程度を要することとなる。そこで昭和36年、より迅速かつ的確に流量制御できる機械式の現洗堰に改良された。現洗堰は、幅10.8mの水通し10門に、鋼製二段式ローラーゲートを備える構造である。

洗堰のゲートを全て閉鎖し放流量を0m³/sにする操作を全閉操作といい、ゲートを全て開放し、放流量を制限しない操作を全開放流という。図-2

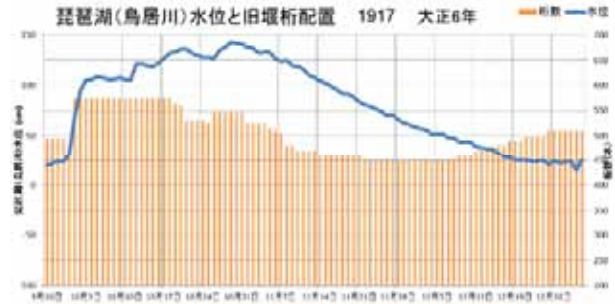
図-5 大正6年洪水後の堰桁配置状況

この間、沿湖住民は洗堰の開放を訴え沿湖民大会が開催され、天皇・皇后両陛下が視察されるまでのこととなった。9月30日から12月25日までの操作内容を図-5に示す。赤字は桁開放。

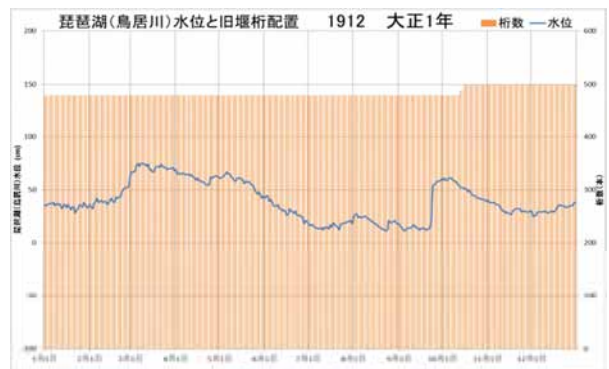
図-6 水位と堰桁配置（大正元年）

洗堰の放流量は、洪水時、渇水時における上下流の利害に大きく影響するため、現在も毎日きめ細かに調整している。これに対して、1年の間に2回（10月13日、10月16日）しか操作しない年があった。大正元年(1912)は、9月21日から23日に台風による降雨があったが、水位のピークは+61cmで湖岸に被害がなく堰桁の開放操作は行われなかったと推察する。図-6

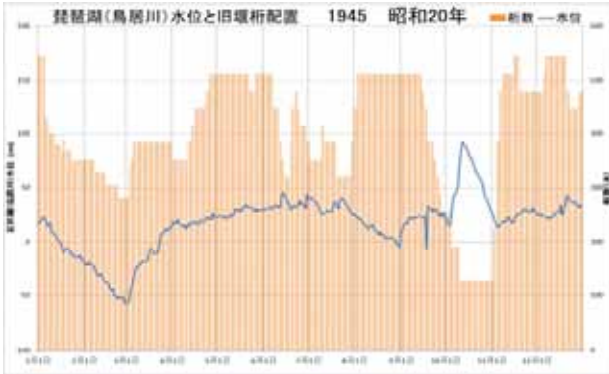
図-7 水位と堰桁配置 (昭和 20 年)

終戦を迎えた昭和 20 年(1945)の操作回数は 57 回。特に 1 月から桁開放を続け 3 月 2 日に水位-58cm となって初めて閉鎖している。

戦局の厳しい状況において、琵琶湖の水位が低下し続ける中、電力を供給するため放流量を増加させていたことがわかる。図-7

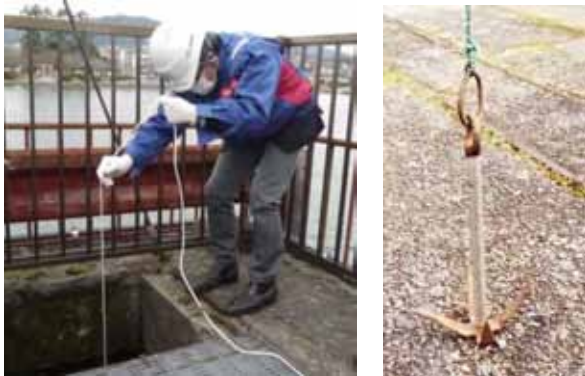
図-19 打音調査状況（左）と使用した碇（右）

そこで、簡易測量の際、図-19のように碇を使用し、簡易な打音調査を実施した。

土砂等堆積の影響が少ないと考えられる流心部の6号水通しに碇を沈めたところ、“キン”という金属質の音が聞こえ、鉄と石とがぶつかる感触を確かめることができた。

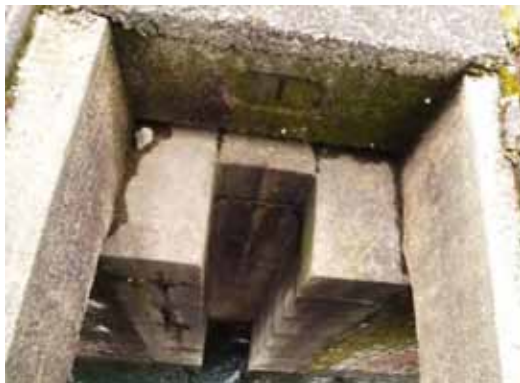
図-20 旧洗堰1号水通し部

同じく、4号水通しの調査においても、同様の感触を得たことから、石桁の存在に確証をつかむことができた。また、水門の角落とし部に号数が記されていることを発見した。図-20

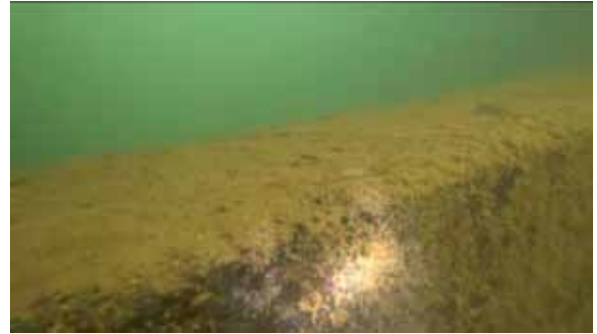
図-21 6号水通しに存置されている石桁

旧洗堰の6号、3号水通しに配置された石桁を撮影したところ、図-21のとおり状況を確認することができた。石桁の上流側は、堆積物がほとんどなく全体を視認することができ、表面にコケが多く付着していたが、隙間や目地等は見られず、高

さ0.97m、幅4.2mの一枚ものの石板が使用されていたと推察される。

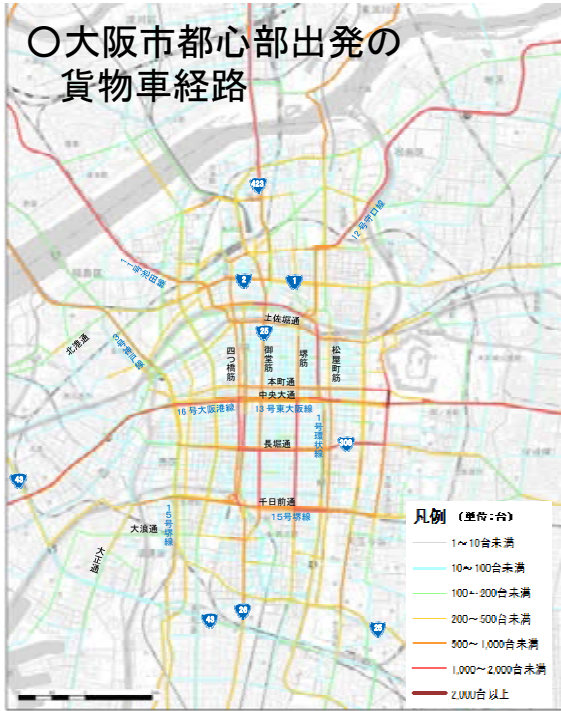
図-5-a 大阪都心部「発」の経路

(3) 大阪市都心部を発・着・經由する貨物車の経路分析
 大阪市都心部においては、大阪市都心部を発・着する交通と比べて、阪神高速道路を經由し都心部を通過する交通が多くなっている。一般道路においては、他の路線より、土佐堀通・中央大通・四つ橋筋・御堂筋などの幹線道路の利用が多くなっており、御堂筋を經由し都心部を通過する貨物車も多く見られている(図-5-a, b, c)。

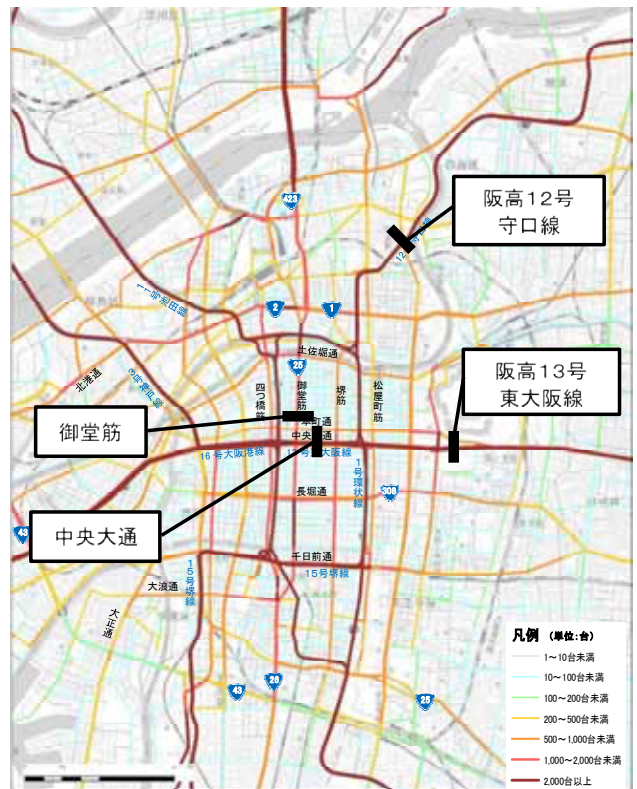
図-6 主要路線のOD分析箇所

(4) 大阪市都心部の主要路線に対する貨物車のOD分析
 大阪市都心部における主要路線に対してOD分析を行った。OD分析箇所は、図-6に示すとおり、阪神高速12号守口線、阪神高速13号東大阪線、御堂筋、中央大通の4断面である。

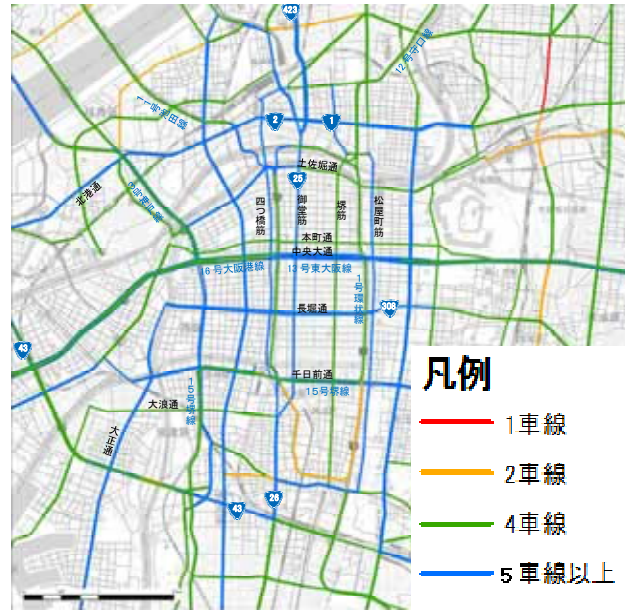
図-7-a 大阪都心部における道路の車線数

大阪市都心部の阪神高速道路は、東大阪線の6車線区間と環状線の2車線区間を除いて、殆ど4車線区間である。一般道路は、東西方面の国道1号・国道2号・中央大通・長堀通・千日前通が6車線であり、南北方面の御堂筋が6

車線、四つ橋筋・松屋町筋が5車線である（図-7-a）。

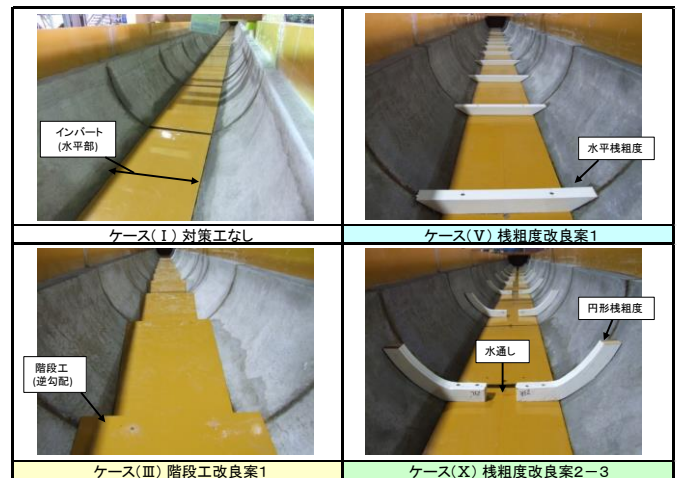
写真-5.1 基礎模型実験の各ケースの模型状況

実験は設計流量となる 100%をはじめ 75%、50%、25%および超過流量となる 130%の 5 ケースとし、減勢効果の評価は 100%流量とした。また、130%流量は完全減勢ではないが、構造物の破壊を誘発するような特異な現象が生じないことを確認することとした。主な実験ケースの模型設置状況を写真-5.1 に示す。円形棧粗度では車両通行を踏まえて、水通しを設けている。

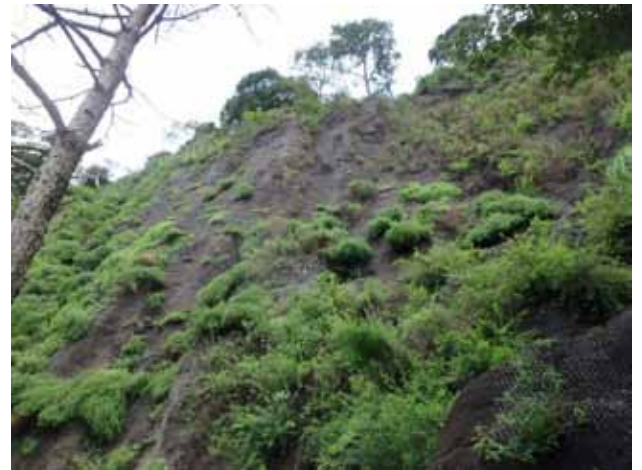
写真-1 近接する施工済み箇所近景 2014年6月

本現場に近接している既施工地では従来型の緑化が行われているが、緑量が最も多い時期においても生育基盤の露出率が非常に高い状態であった(写真-1)。

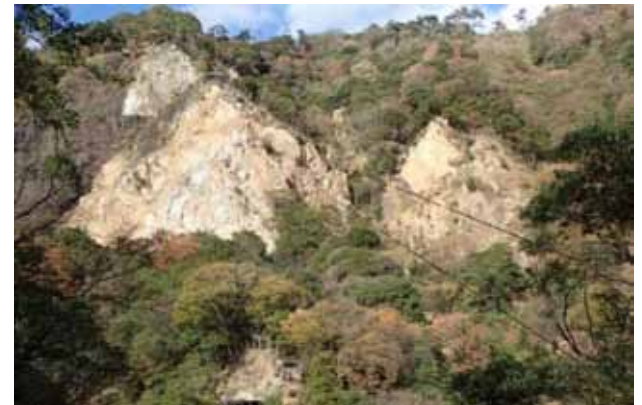
写真-2 施工対象地全景

施工地は、正面左側と右側に位置する2つの崩壊斜面で構成されている(写真-2)。垂直に近い急勾配箇所やオーバーハング箇所が見受けられ(写真-3)、六甲山特有の花崗岩を基岩とし、断層、剪断に伴う岩盤の破壊、崩落が全域で確認できる。土壌硬度が高く硬いの脆く、しかしながら節理間隔が広く部分的には一枚岩状を呈している。さらに、斜面は南向きで夏季に強い乾燥条件下に置かれることが想定された。

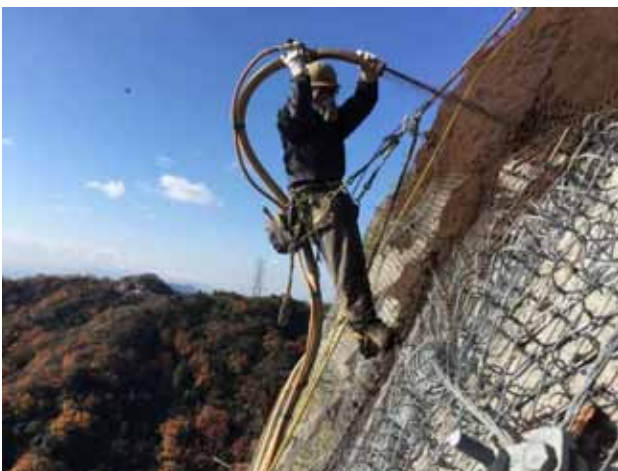
写真-8 本施工における吹付施工状況

試験施工の内容と学識者の意見を取り入れた修正配合を採用し、本施工は2016年12月より開始した。施工は順調に進捗しており(写真-8)、2017年5月に完了の見込みである。工事としては、その後約4ヶ月をかけて足場、モノレール、索道といった仮設備を撤去して、今秋に完成となる予定である。

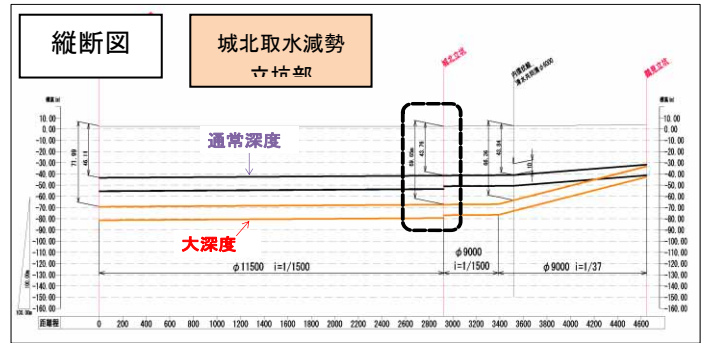
図-4.1(2) 城北川取水減勢立坑部の概要（縦断）

城北取水立坑について、平成 3～4 年に行われた水理模型実験の結果を基に千鳥階段型の減勢工

が採用されたが、大深度地下使用に伴って落差が約 40m から約 70m になり、千鳥階段型の減勢工のライフサイクルコストの増大を考慮すると、より合理的なドロップシャフト型について改めて水理模型実験により再検討することとした。

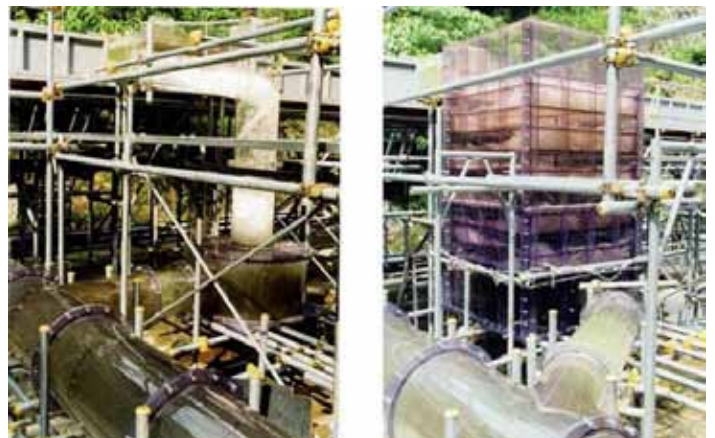
写真-4.1 H4 既往実験の状況

平成 4 年に通常深度（約 40m 落差）の条件でドロップシャフト型と千鳥階段型の減勢形式を対象として縮尺 1/20 の水理模型実験を行っている。ドロップシャフト型では①MWL 時の空気混入量が多く、②HWL 時に立坑内での激しい回転流に伴う渦糸が形成される等の問題点が解決できず、確実に減勢ができ、空気混入濃度が $1.5 \times 10^{-3}\%$ まで低減した千鳥階段型が最適と判断されている。

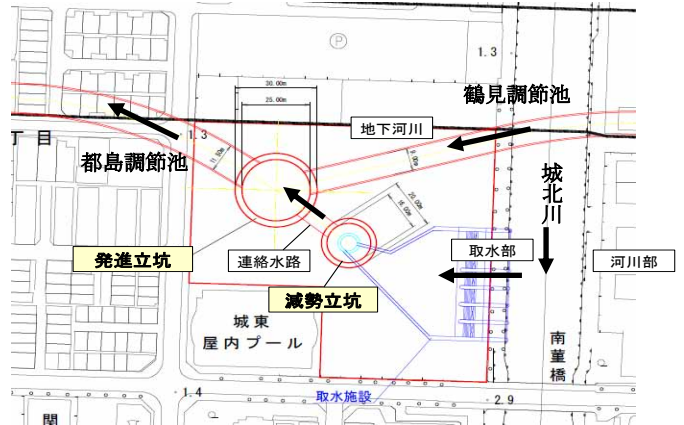
図-4.2 ドロップシャフト型減勢立坑の場合のレイアウト

ドロップシャフト型の減勢立坑を採用する場合、シールド発進立坑と減勢立坑は施工時期が異なることや別構造とした方が経済的に有利であることから、図-4.2 に示すレイアウトとした。

また、最適案に対する図-4.2のレイアウトに示す発進立坑により、およそ2割程度の空気混入濃度の低減効果が見られた(図-4.6)。

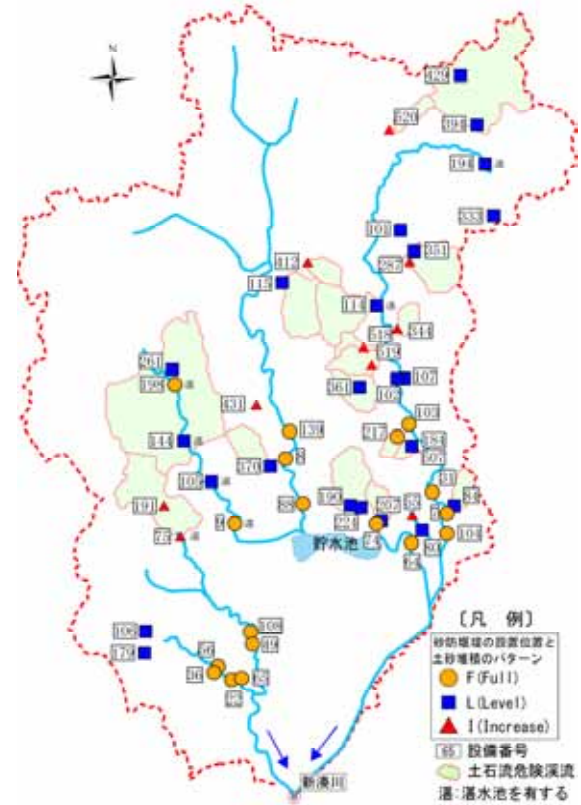
図-10 流域における砂防堰堤の堆砂状況

土石流危険渓流（以下、土危と記載）に設置された砂防堰堤のほとんどは未満砂である。測定期間中に堆砂面の上下移動を生じながらも、概ね一定の堆砂量で推移するパターンLが多い（13/24基）。満砂傾向にあるものもあるが、設-217などは土砂整備率4.2%と施設容量そのものが小さい。

計画流出量100,000m³を超えるものは概ね満砂傾向にある。また、常時の流水が多い場合についても、概ね満砂傾向にある。

なお、流水があっても未満砂の施設が7基（設備番号-75,102,105,114,144,191,194。以下、設-番号で記載）があるが、これらの内、5基（設-75,102,105,144,191）は暗渠工からの通水量が多い（測定時の写真で判別。以下、同様）。

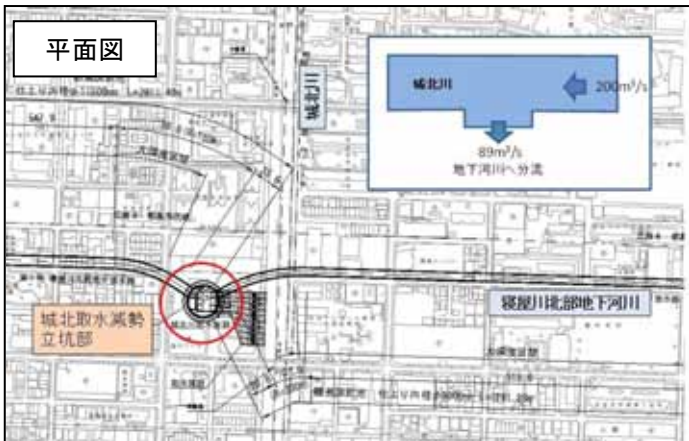
図-3.1 城北川から地下河川への取水条件

地上河川である城北川から地下河川へ取水する堰構造については、平成 3～4 年に水理模型実験を実施しているが、事業用地の制約上、サイフォン式の取水構造としたことから、流入堰周辺に渦流が発生する等の課題を残したままであった。その後、事業用地が確保され、比較的広い幅の流入構造も可能となったことから、より合理的な堰の構造諸元を再検討するために水理模型実験を行うこととなった。

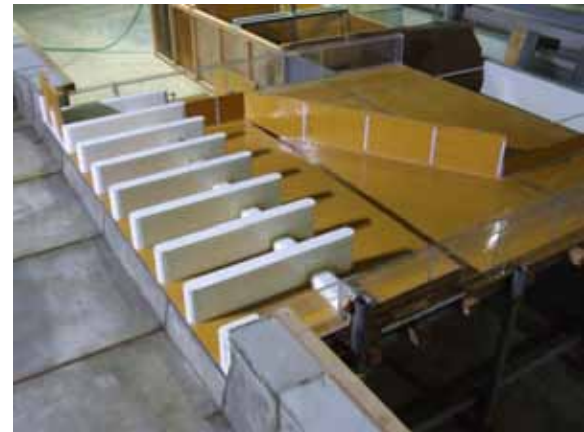
写真-4.2 通水状況

越流幅（門数）、堰高の条件の如何に係らず、河川内の取水口周辺の流況は比較的穏やかで、サイフォン式の取水口形式で見られたような渦流の発生等、問題となる流況は見られない。どの条件においても写真-4.2 に示す流況に近い。また、流速分布からも取水部の直上流に位置する橋梁（橋脚）により、若干の流況の乱れが発生するが、取水への顕著な影響は見られない。

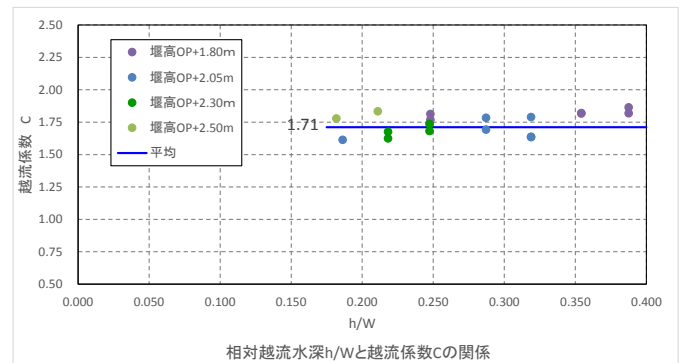
図-4.3 越流係数

- 基本案（堰高：OP+2.05m、越流門数：9 門、総越流幅：49.5m）の計画流量（河川流量 200m³/s）通水時（河川水位：OP+2.99m）の越流分流量は 72.8m³/s で、計画値より 16.2m³/s 少ない。これは設計値で用いた越流係数（C=1.93～3.04）が大きすぎたことが要因である。
- 改良案（越流幅、堰高を改良）では、地下河川完成時（OP+3.66m）の場合、堰高 OP+1.80m で越流幅約 19.3m（3.5 門）、堰高 OP+2.50m で越流幅約 40m（7.3 門）とすることで計画流量が取水可能となる。
- 将来（OP+2.99m）の場合、堰高 OP+1.80m、越流幅 38.5m（7 門）で計画流量を取水できる。
- 横越流堰の越流係数は C = 1.6 ～ 1.8 程度で概ね一定であり、平均 C=1.71 となった（図-4.3）。
- 越流幅（門数）、堰高の条件に係らず、河川内の取水口周辺の流況は比較的穏やかで、既往実験のサイフォン形式で見られたような渦流の発生となる流況などは見られない。

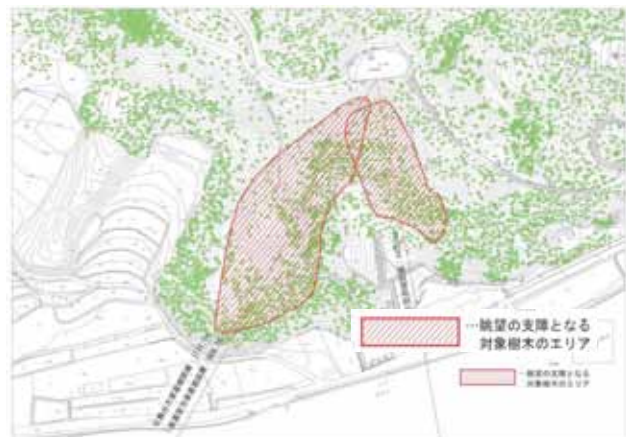
図-4 甘樫丘展望台からの眺望を阻害する樹木の範囲

検討の結果、図-4のエリアの樹木が眺望を阻害していることが明らかになった。

甘樫丘展望台からの眺望を、図-2の1955年と同様に、飛鳥の田園風景を一望できる眺望を長期的に確保するために、眺望を阻害している図-4の範囲の樹木に対して皆伐処理を行うこととした。

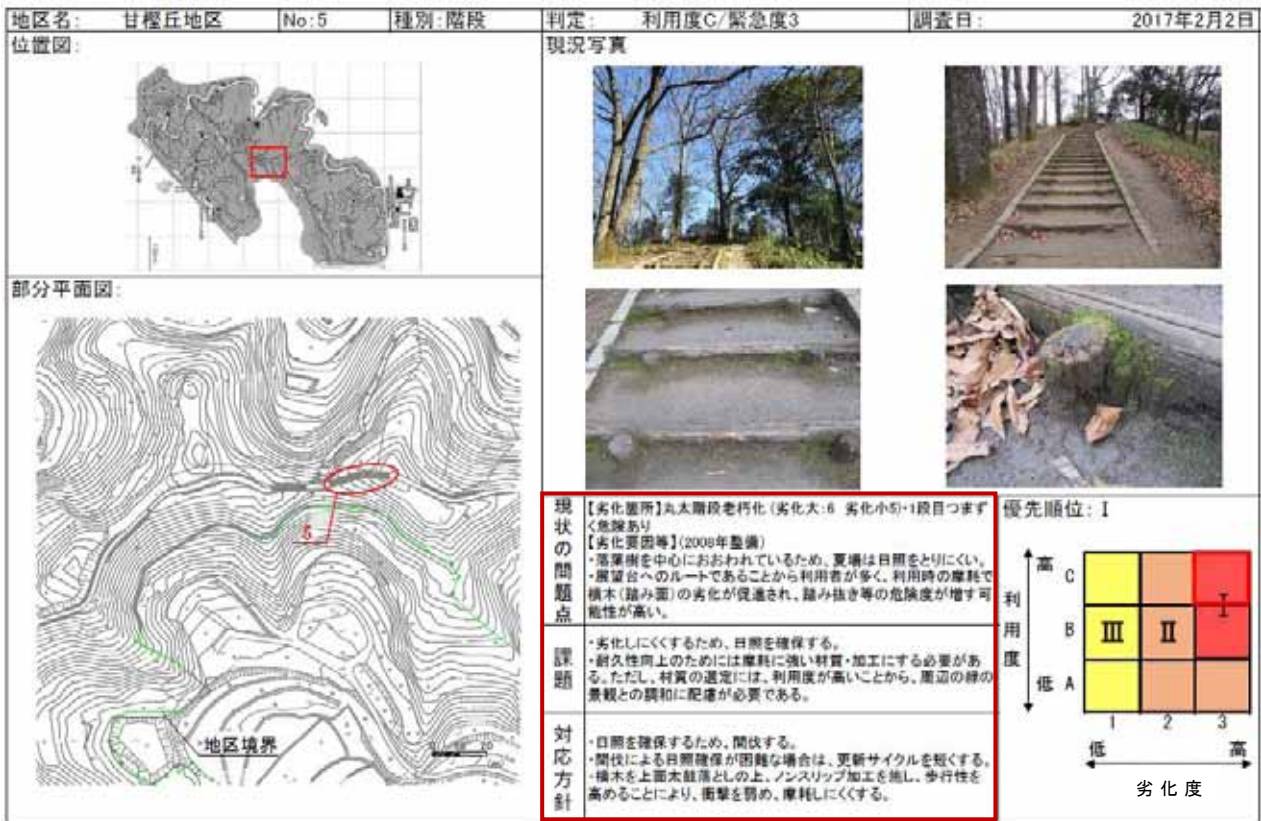
図-8 施設カルテを用いた劣化要因の把握、課題の設定、対応方針の検討

設計では、各施設の問題に対し、劣化要因、課題、対応方針を検討し（図-8）、課題解決のための設計をすることで、長寿命化、ライフサイクルコストの削減を図った。
