城山トンネル水噴霧設備の運用と維持管理について

大谷 泰士¹

¹近畿地方整備局 企画部 技術管理課 (〒540-8586 大阪府大阪市中央区大手前 1-5-44)

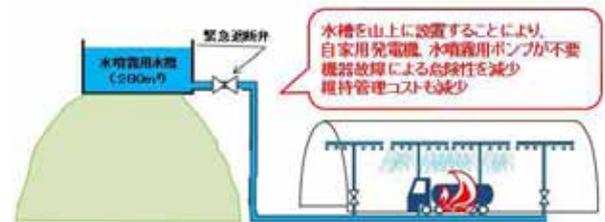
図-2 水噴霧設備の概要

一般的な水噴霧設備は、水噴霧用水槽に溜めた水をポンプにてトンネル内に圧送し、水噴霧ノズルより噴霧させるものであるのに対し、本設備は、設備の信頼性向上と維持管理コスト削減の観点から、水噴霧用水槽をトンネル地盤より約100m高い山上に設置することにより、ポンプ及び発電機を必要としない自然水頭圧により噴霧させる方式となっています。図-2に城山トンネル水噴霧設備の概要を示す。トンネル内で車両事故等により火災が発生した際、火災検知器又はCCTVカメラ等により火災発生箇所を特定し、火点付近の水噴霧設備（100m区間）を作動させます。

本設備は、水噴霧用ポンプ・自家用発電機を削減しトンネル山上の水噴霧用水槽とトンネル内放水区画の自動弁、水噴霧ノズル等により構成されています。

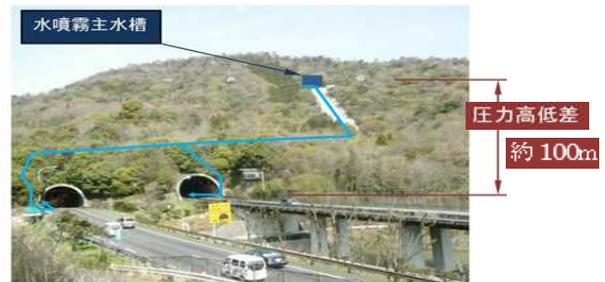
図-4 水噴霧主水槽設置状況

水噴霧設備は、6L/min・m²の水量を高圧で放水する必要があるため、水噴霧主水槽は約100mの高低差を確保した位置に設置しています。(図-3、図-4)

・管摩損損失	・水噴霧機器圧力損失	・水噴霧に必要な高さ
32.1 m	+ 65.5 m	= 97.6 m
トンネル地盤が標高51.6mであることから水槽を設置する標高は下記のとおり		
97.6 m + 51.6 m = 149.2 m

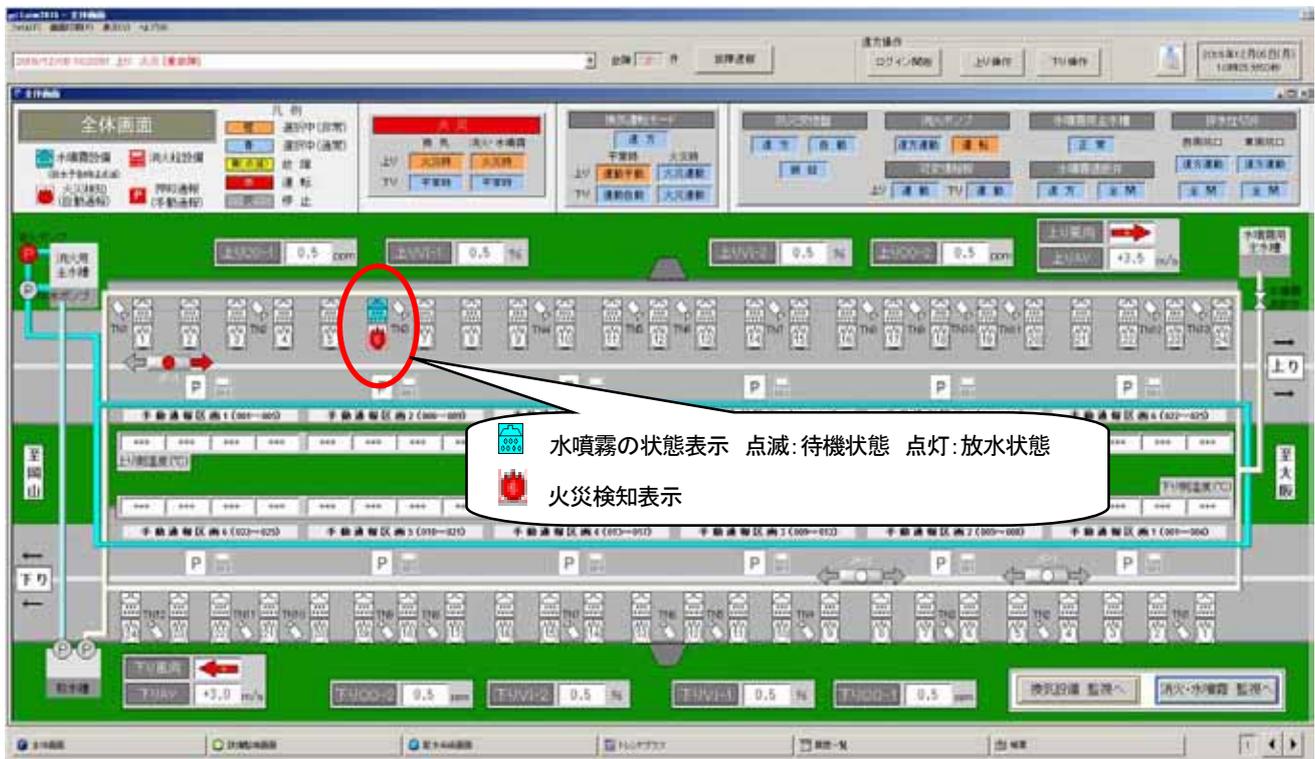
図-5 遠方監視操作設備画面

事務所道路情報室に設置している遠方監視操作設備は、一画面で上下線トンネルを表示し火災検知区画がどの区画で、水噴霧設備が起動待機状態になっている事が一目でわかるようになっています。(図-5)

また、監視カメラの設置位置も画面に記載しており、火災発生区画はどの監視カメラで確認出来るかを迅速に判断出来るようにしています。

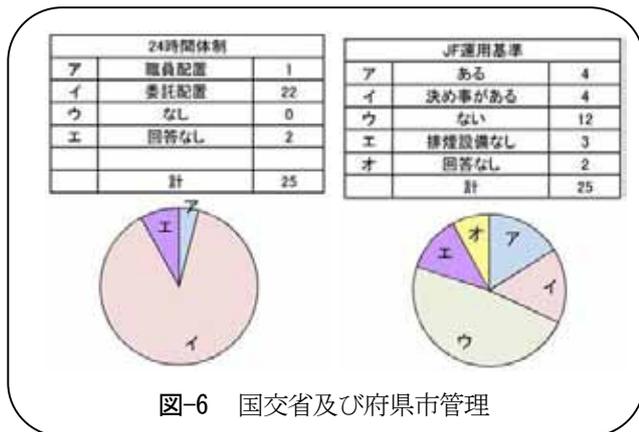
図-6 国交省及び府県市管理

NEXCO等の民間管理の監視体制は必ず職員が常駐しており、いつでも職員による設備作動の判断ができるのに対し、国交省等管理では、夜間の道路監視については道路情報管理員に委託している事が分かりました。

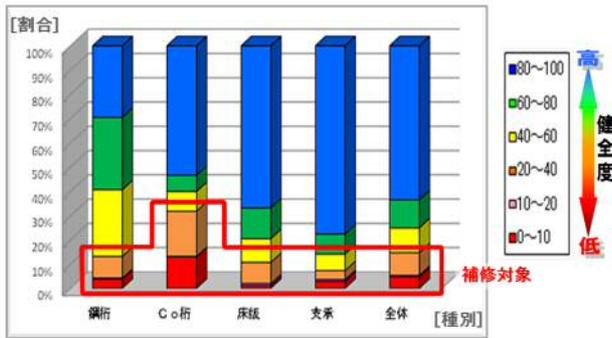
図-1 部材別健全度分布状況のグラフ

本グラフは、点検が完了している約1万3千橋の内、健全度の算定が行える約9千橋の健全度を部材別に示したものである。健全度は、点数が高いほど健全な状態であり、40点以下は何らかの補修が必要な状態で、10点以下は早急な対策が必要な状態である。

兵庫県内の市町が管理する道路橋は、約2万橋あり、2014年末の時点で、約1万3千橋の点検が完了している。その内、補修対策が必要な状態と考えられる健全度40点以下の橋梁は約10%~15%ある(図-1)。また、2014年に道路法施行規則が改正され、5年ごとの近接目視による定期点検が義務化されたことで、補修対象橋梁はさらに増加すると想定される。

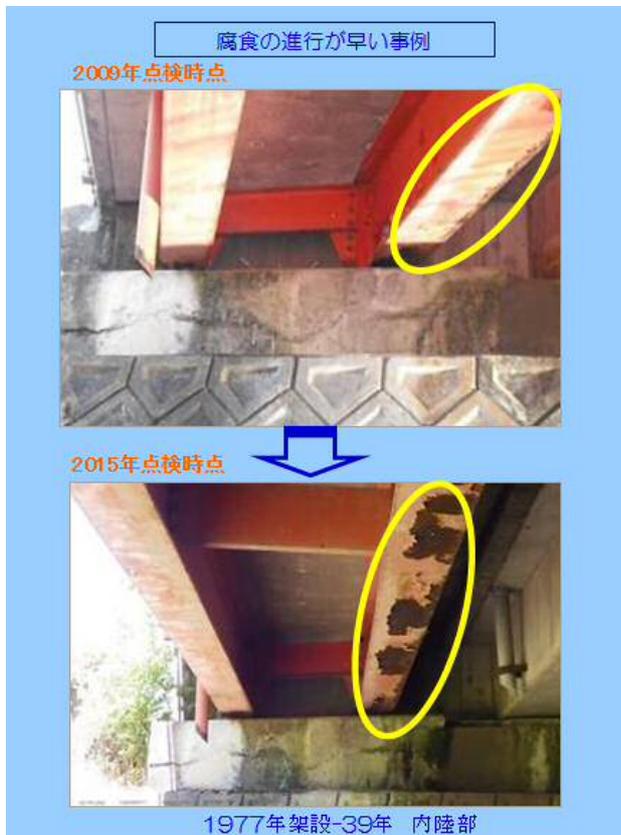
写真-2 鋼橋の腐食の進行状況

橋梁の損傷がどの程度の速度で劣化するかは、構造、施工・製作方法、使用材料、環境条件、通行車両の状況等、様々な要因が複合的に影響している。これまでの事例から、鋼橋の主桁の腐食が6年で急速に進行している事例(写真-2)や、PC橋の主桁のひびわれ幅が5年で3倍以上に進行している事例(写真-3)もある。

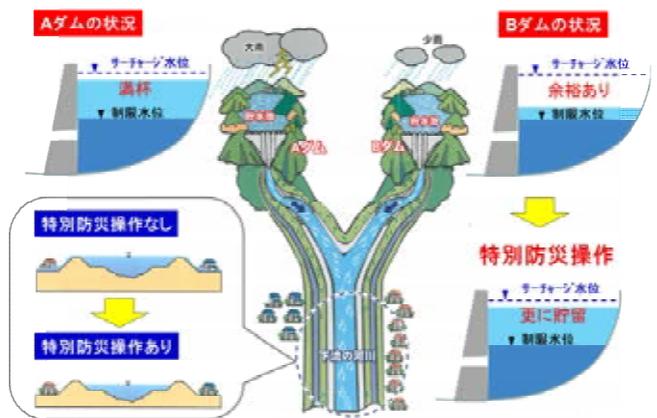
図-2 特別防災操作イメージ

特に、木津川筋のダム群において操作規程等に定められる通常時の操作(以下本則操作)では、ダム下流の無害流量(下流で被害が発生しない流量)から設定されていないため、本則操作を実施すると、下流の河道整備が不十分な箇所(木津川筋)で氾濫が頻発してしまう。これを防ぐために各ダム連携した特別防災操作を過去から実施しており、平成21年18号台風では、特別防災操作により名張市街の洪水被害を回避し、土木学会賞や名張市長より感謝状を受けている。図-2に特別防災操作のイメージ

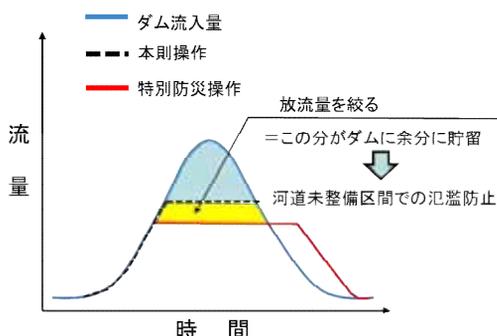
図-3 ダムのハイドログラフ

を、図-3に特別防災操作実施時のダムでのハイドログラフを示す。

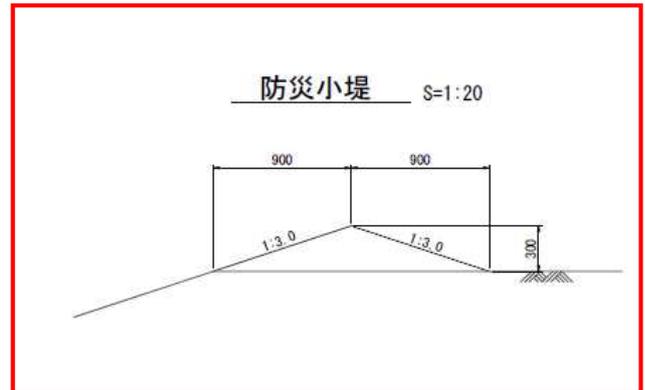
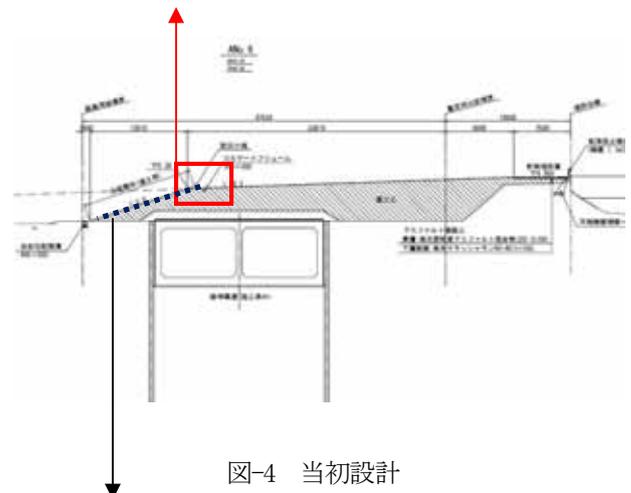
図-4 当初設計

当初設計は、下図4,5のように堤防天端に小堤（高さ30cm）を設け、堤防天端の雨水が法面から民地側へ雨水が直接流出するのを防いでいます。

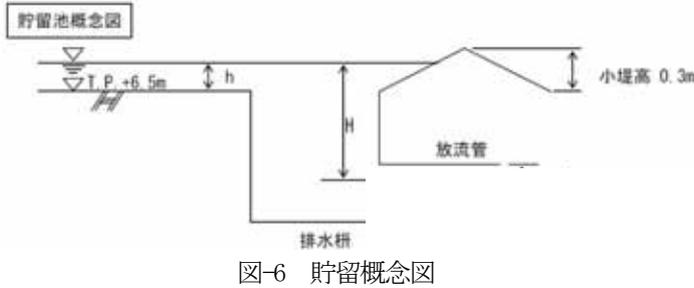
図-6 貯留概念図

当初設計からの手戻りを少なくするため、高規格堤防天端での貯留を考えます。当初設計からの改変をできる限り少なくするため、

- ① 高規格堤防天端をフラットにし斜面を少なくする。
- ② 既存の小堤を活かしオリフィスを設置する。

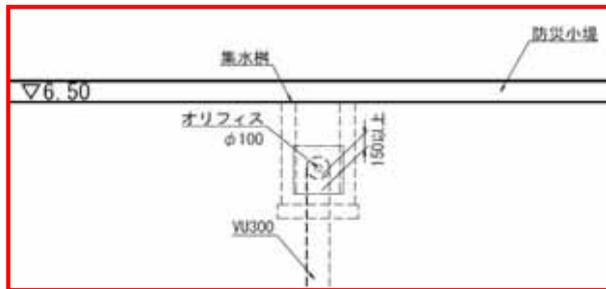
図-7 オリフィスΦ100 (対策後)

今回、ゲリラ豪雨対策として手戻りが少ない方法として防災小堤を活用し、オリフィスを設け上面貯留を検討しました。

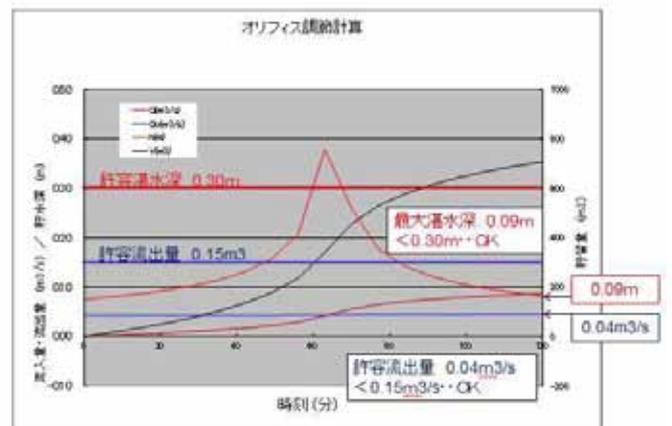
図-9 オリフィス貯留計算 (計画降雨50mm/h)

堺市下水道設計指針 (10年確率) 計画降雨50mm/h (表-1) で貯留した場合、図9のとおり湛水深さ9cmとなります。

最大9cmの湛水

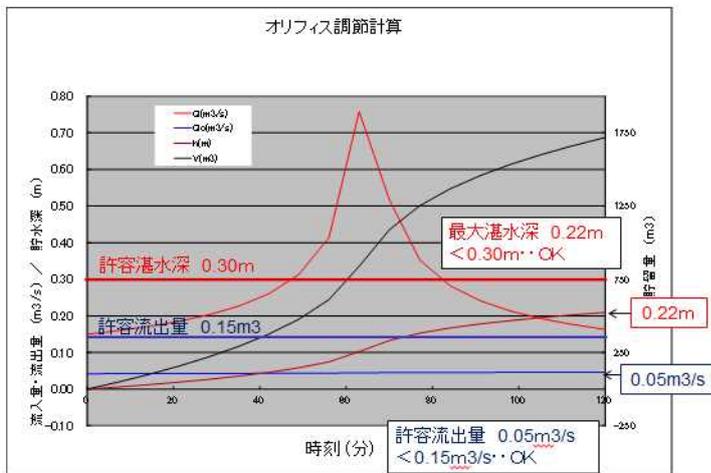
図-10 オリフィス貯留計算 (100mm/h)

最大 22cm の湛水

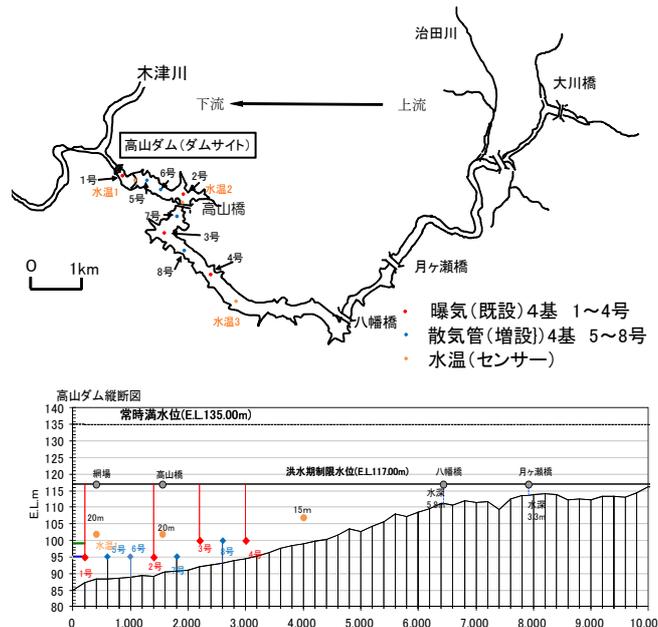
図-1 曝気循環設備の設置位置

そこで、2000年~2002年に、浅層曝気循環設備4基(コンプレッサー4台)を設置しその後2012年に散気管のみを4基増設し、併せて3箇所水温の連続モニタリングも実施している(図-1)。

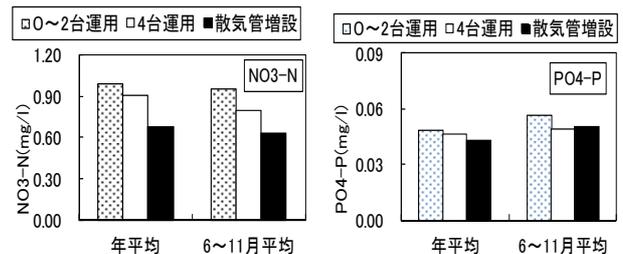
図-2 流入水質の経年変化(大川橋地点)

高山ダムの流入水質について、曝気設備の設置運用時期の平均で比較した(図-2)。硝酸態窒素(NO₃-N)は経年的に減少傾向が見られているが、オルトリン酸態リン(PO₄-P)は、0.05mg/l程度の高い値で横ばい傾向にあり、流入水質のみに着目した場合は、藻類の異常増殖によるアオコ発生のリスクは高い状態で継続していることが分かる。

※0~2台運転;2001~2003 4台運転;2004~2011平均
散気管増設;2012~2015平均

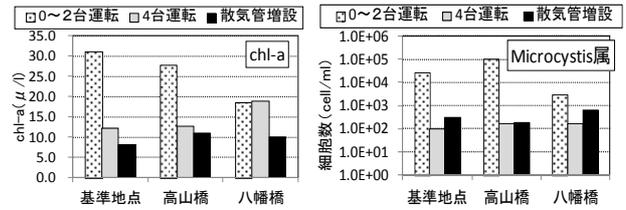
図-3 貯水池水質の経年変化

貯水池の基準地点（網場）におけるクロロフィル a(Chl-a)濃度及びアオコ原因種である *Microcystis* の細胞数を曝気運転期間で比較すると（図-3），流入リン濃度は減少していないにもかかわらず，曝気循環設備運用後明らかに減少が見られており，運用の効果が確認出来る。

※0～2台運転; 2001～2003 4台運転; 2004～2011 平均
散気管増設; 2012～2015 平均

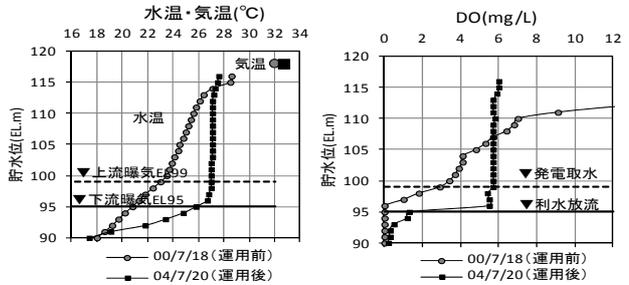
図-4 曝気前後の水温・DO鉛直比較（基準地点）

曝気循環設備運用前の2000年7月と運用後の2004年7月の水温和溶存酸素(DO)の鉛直分布比較を図-4に示す。

曝気の運転により水温和DOは曝気水位付近から一様となっており，循環効果が見られる。なお，運用前においてEL.99m付近で水温躍層が形成されているのはこの水深から取水を行っていることによるものである。

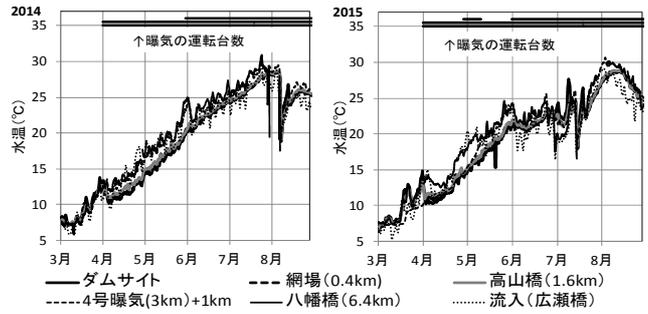
図-8 曝気運転時の表層水温の地点比較（3～8月）

曝気循環設備の運用時における表層水温の地点（ダムサイト、網場（0.4km）、高山橋（1.6km）、4号曝上流1km（4km）、八幡橋（6.4km）、流入水）比較を図-8にまた、コンプレッサーの運転台数毎の各地点における水温鉛直分布を図-9に示す。

曝気の運転により、表層3m付近までの水温勾配が小さくなることで、上流から下流に行くに従い表層水温が低下していることが分かる。

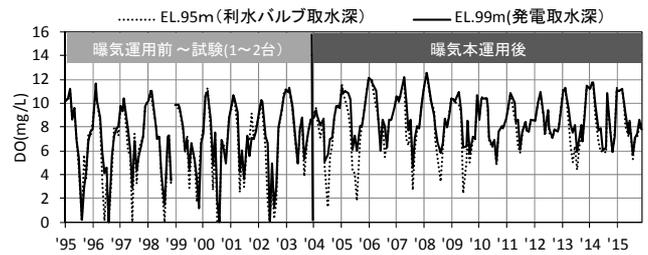
図-11 取水深(EL95m及びEL99m)DOの経年変化

また、図-11に示す取水深のDOを見ると、取水深付近のDOは、運用前は0mg/lまで低下していたが運用後は2mg/l以上まで上昇している。

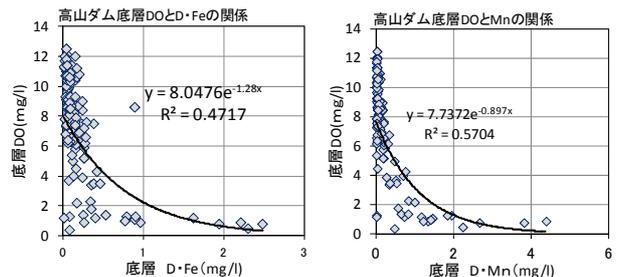
図-12 底層(底上1m)DOと鉄・マンガン（基準地点）

図-12に2001年～2015年に測定した底層（底上1.0m）のDOと鉄・マンガンとの関係を示す。概ねDOが2mg/l以下となると鉄・マンガンの溶出量が増加する傾向にある。

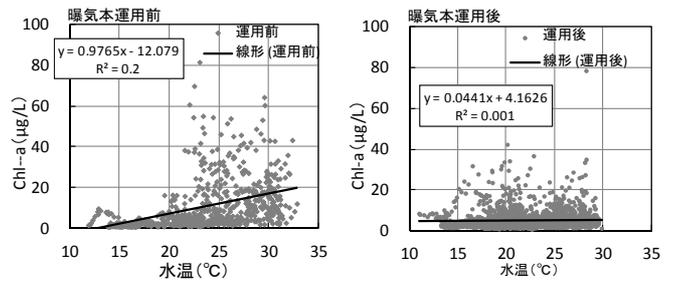
図-13 表層水温と日最大Chl-aの関係 (基準地点)

まず、コンプレッサー運転台数の増減の閾値を検討するため、自動監視装置の表層水温とChl-aとの関係を整理した。結果を図-13に示す。なお、水温は日変動があるためここでは日平均値とした。

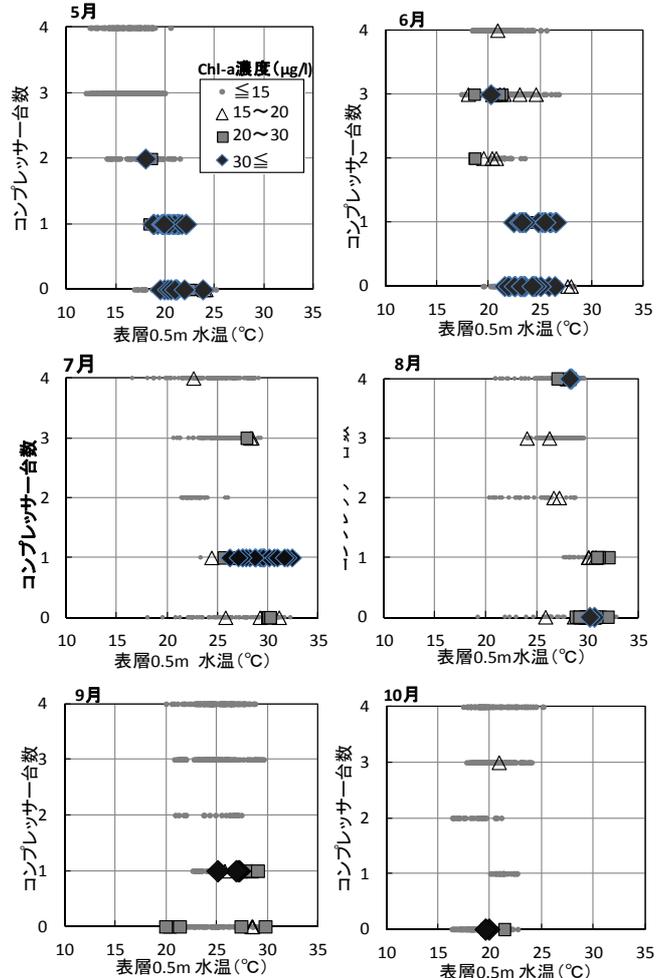
図-14 藍藻類によるChl-aと表層水温・運転台数

表層0.5m日平均水温と運転台数の関係をChl-a濃度 ($\leq 15, 15\sim 20, 20\sim 30, 30\leq$) 毎に図-14に示す。例えば5月は、多くのケースでコンプレッサー2台の運転でChl-aが $15\mu\text{g/l}$ 以下となっているが、日平均の表層水温が 17°C を超えるとコンプレッサー2台でもChl-a濃度が $30\mu\text{g/l}$ 以上となる場合がある。

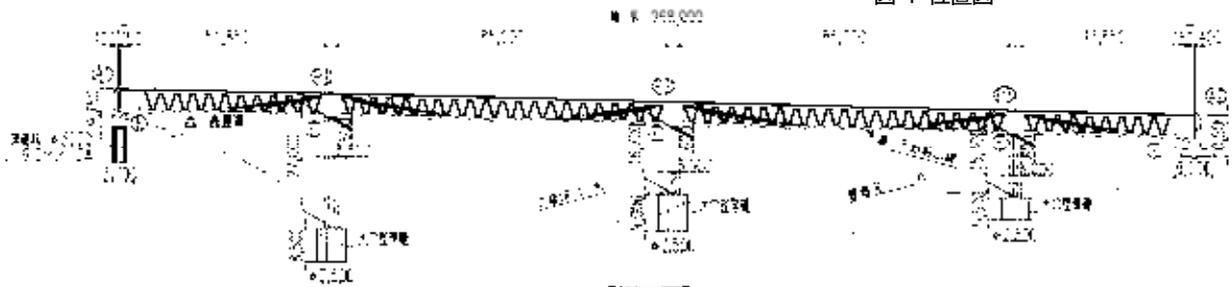
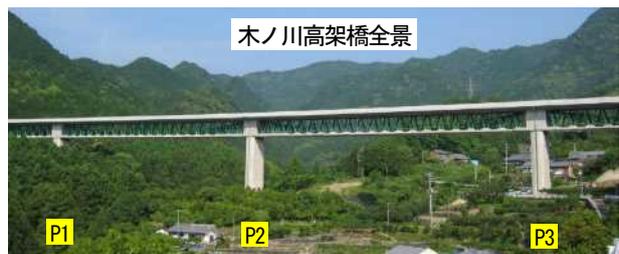
図-2 木ノ川高架橋 一般図および全景写真

木ノ川高架橋は、平成20年3月に開通した紀伊半島の沿岸部を通過する那智勝浦新宮道路にあり、二級河川木ノ川および市道等を跨ぐ4径間連続の鋼・コンクリート複合トラス橋（橋長268m）である¹⁾。

【側面図】

【標準断面図】

【支点上断面図】

木ノ川高架橋全景

位置図を図-1に、橋梁一般図および全景写真を図-2に、橋梁諸元を表-1に示す。

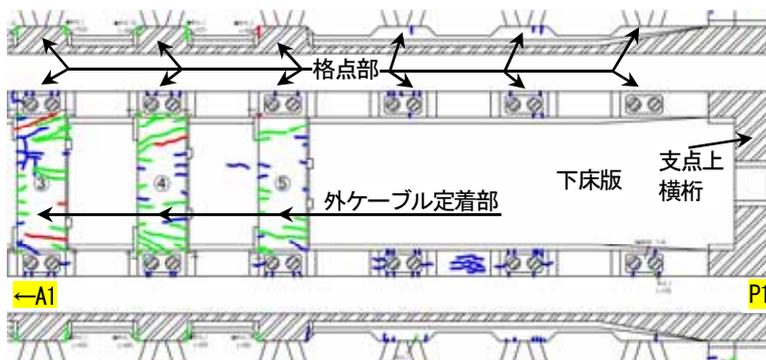
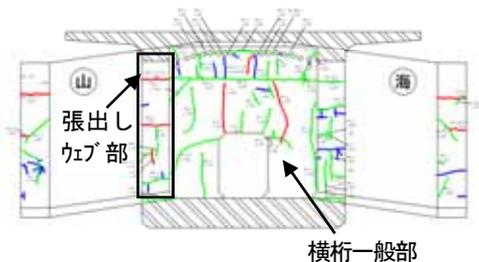
図-3 上部工における代表的なコンクリートひび割れ状況(第1径間を代表として示す)

本橋上部工における特徴的な損傷はコンクリートひび割れであり、代表的な発生箇所は外ケーブル定着部、格点部、支点上横桁部である。3章で原因究明のための調査・計測内容およびその結果概要を示すが、外ケーブル定着部、下床版側格点部、支点上横桁部の代表的なひび割れ損傷状況を、第1径間を代表として図-3に示す。

外ケーブル定着部では、図-3に示す定着部上面のみでなく鉛直面にもひび割れが生じており、その最大幅は0.3mmである。格点部では外ケーブル定着部との交差部で最大0.25mmが確認されたが、ほとんどは0.1mm未満のひび割れである。支点上横桁では張出しウェブ部の水平ひび割れが最大0.4mmである他、横桁一般部では最大0.3mmのひび割れが確認された。

【下床版上面のひび割れ状況(A1~P1の一部を抜粋)】

【支点上横桁のひび割れ状況(P1橋脚起点側面)】

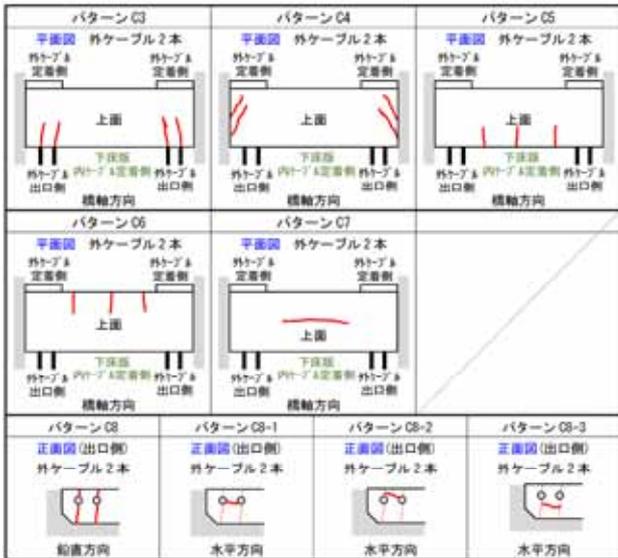
図-5 ひび割れパターン(外ケーブル定着部)

外ケーブル定着部に生じたひび割れのパターンを図-5に示す。ひび割れの特徴は以下のとおりである。ア)ひび割れの発生箇所は増加しているが、パターンの進展は認められない、イ)上面のひび割れ(パターン C3,C4)は「ハの字」の傾向が認められる、ウ)定着部側面(鉛直面)のひび割れ(パターン C8)は全ての定着部で外ケーブル出口側に認められる。エ)中央付近では橋軸直角方向のひび割れ(パターン C7)が一部に認められる。このほか、定着部の角部に橋軸方向ひび割れ(パターン C5,C6)が認められる。

3次元 FEM 解析結果の一例として, 図-7 に外ケーブル定着部及び格点部のベクトル図とコンター図を示す。ベクトル図ではひび割れパターンとの概念も合わせて示している。なお, 図中のひび割れ記号は図-4 及び図-5 の記号を表している。

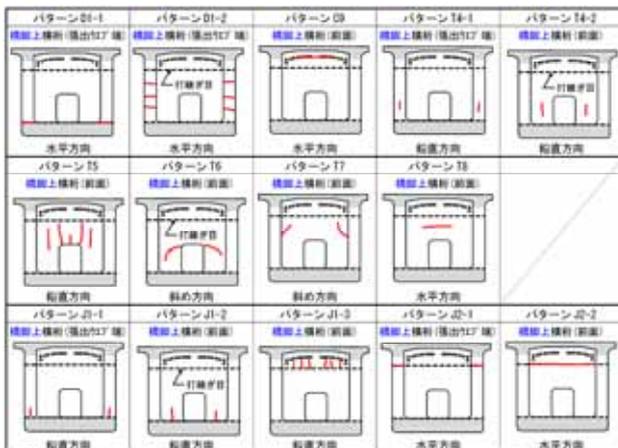
図-6 ひび割れパターン(支点上横桁:橋脚部)

支点上横桁(橋脚上)に生じたひび割れのパターンを図-6に示す。ひび割れの特徴は以下のとおりである。ア)ひび割れの発生箇所の増加は少なく、パターンの進展は認められない、イ)張出しウェブ端面に水平方向ひび割れ(パターン D1,D2)が顕著に認められる、ウ)横桁本体及び張出しウェブ端面に鉛直方向のひび割れ(パターン T4,T5)が認められる、エ)開口部左右及びその上方に斜めひび割れ

(パターン T6,T7)が認められる、エ)打継ぎ目付近で水平・鉛直方向のひび割れ(パターン J1,J2)が認められる。

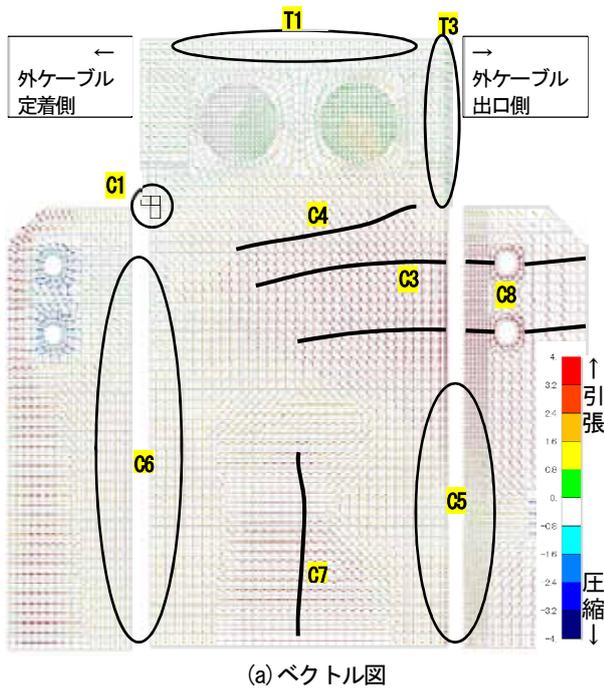
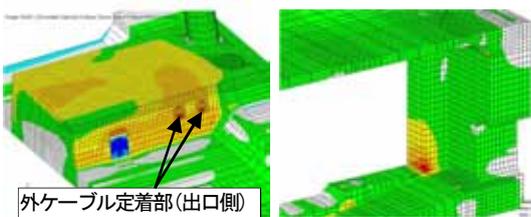
図-7 死荷重時の応力状態

図-7(a) に示すように, 解析結果のベクトル図とひび割れの方向を整理することで, 解析で得た引張方向とひび割れに直交する方向が一致するかどうかを整理した。例えば, 図-7(a) では, ひび割れパターン C1, C3~8, T3(出口側のみ) は一致しており, その他は死荷重においてひび割れ直交方向に引張応力が生じていない。これらにより, 死荷重状態で, 箇所によって比較的大きな引張応力が内在していることを確認した。

同様に, 支点上横桁についても整理した結果 (図-7(b) にコンター図のみ参考として示す), 支点上横桁の張出しウェブ端面の下側は, 解析での引張方向応力とひび割れに直交する方向が一致することを確認した。

(a) ベクトル図

【外ケーブル定着部及び格点部】 【支点上横桁】
(b) コンター図概要 (主応力)

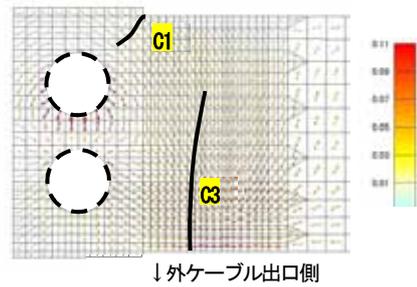
図-8 外ケーブルのみ温度下降時の影響 (外ケーブルのみ -10°C)

死荷重状態で, 箇所によって比較的大きな引張応力が内在していることを確認した後に, ひび割れの進展要因を検討するため, その引張応力と同方向に引張応力が生じる要因について解析的に検討した。その一例として, 外ケーブル自身の温度変化が与える影響の結果を図-8 に, 部材表面と内部との温度差が与える影響結果を図-9 に示す。これらから, 外ケーブルの温度下降時やコンクリート部材表面の温度下降時等で, 死荷重状態で生じている引張応力を助長させる可能性があることを確認した。

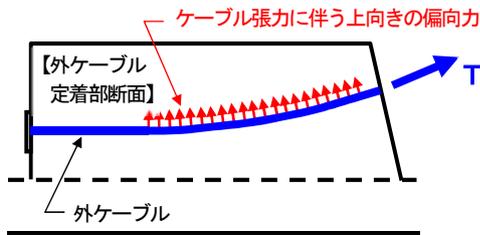
図-10 外ケーブル曲げ上げに伴う断面力の概念図

格点部及び外ケーブル定着部では, ケーブル力により生じる引張応力 (図-10 参照) や, 温度差・温度変化による影響 (コンクリート表面と内部との収縮差, 部材間の温度差), 活荷重 (外ケーブル張力の作用), 乾燥収縮, などの原因を推定した。

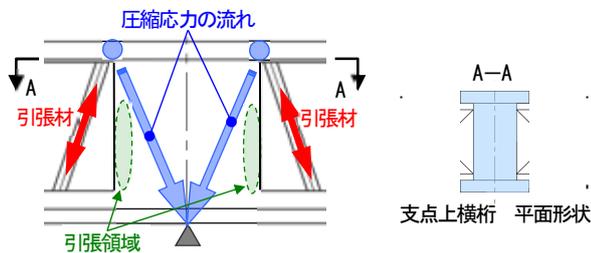
図-11 支点上横桁の橋軸方向トラス作用の概念図

支点上横桁では、死荷重+プレストレス（橋軸方向のトラス作用による引張応力（図-11 参照）、水和熱（前施工部による外部拘束）、温度差・温度変化（コンクリート表面と内部との収縮差）、活荷重（トラス作用）などの原因を推定した。

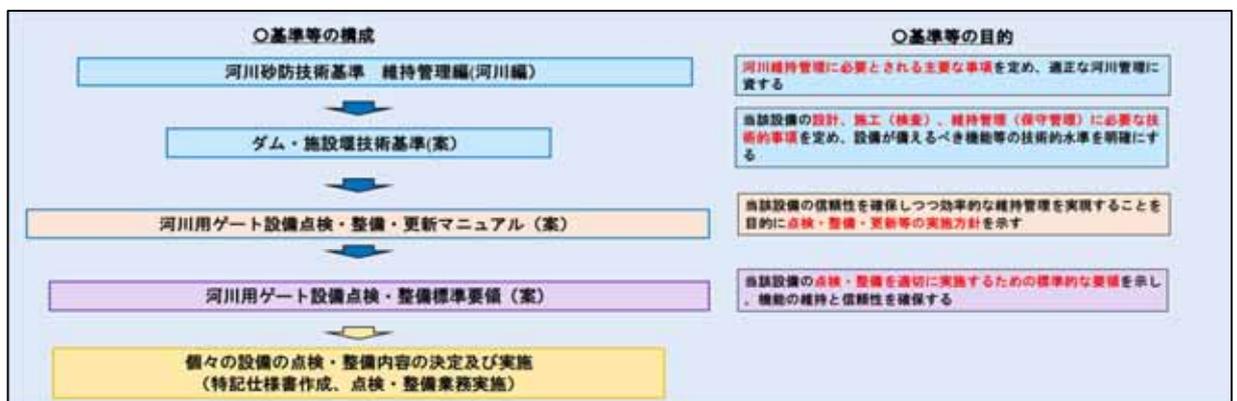
図-1 河川用ゲート設備点検基準の構成

点検整備に係るマニュアルは、河川用ゲート設備を例にあげると、図-1のような構成になっている。

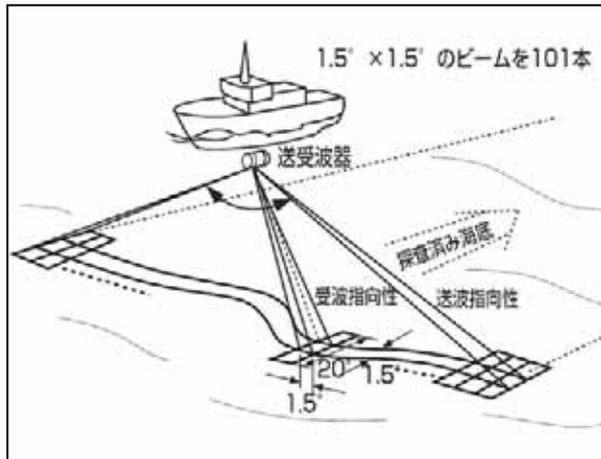
図-6 海底地形探査装置による測量イメージ

大規模地震発生時において特に危惧される事項として、津波による土砂や流木、流出物等により港内が埋没することで津波発生以降、港に船舶が入港できなくなる場合がある。このような場合において、「はやたま」が搭載するマルチビームソナーでは、船舶の航行と同時にリアルタイムで海底地形を確認することが可能であり、航路や泊地内において、流出物等により埋没が生じている箇所をいち早く発見することが可能である（図-6）。これにより、当該個所の浚渫等を迅速に進めることができると期待されており、緊急物資を積載した船舶がより早く被災地近隣の港に入港する一助となることが期待されている。

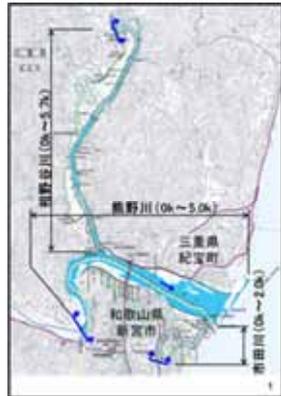
図-2 熊野川管内図

熊野川は、その源を奈良県吉野郡天川村の山上ヶ岳に発し、途中で北山川と合流し、熊野灘に注ぐ流域面積 2,360km²、幹川流路延長 183km の一級河川である。紀南河川国道事務所では、図-2 のように熊野川本川は河口から 5km、支川市田川は本川合流点より 2km、支川相野谷川は本川合流点より 5.7km を国により管理している。

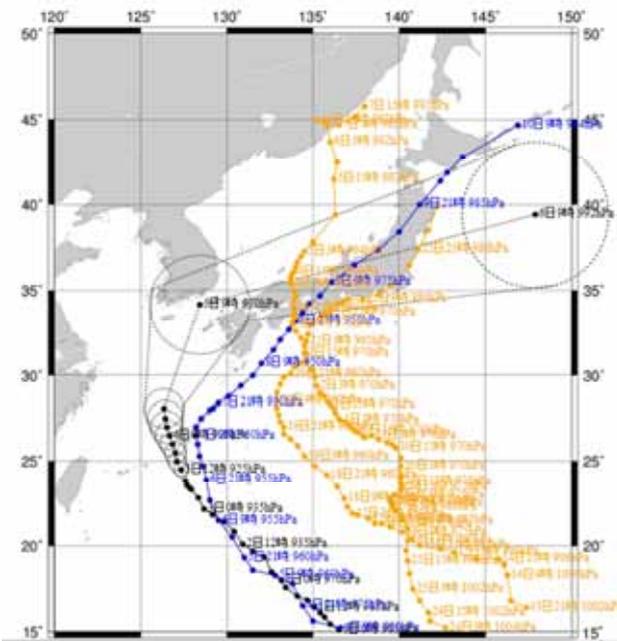
図-5 類似台風検索結果(10月3日9時時点)

類似台風検索より、コースの類似性の高い台風が5つ、中心気圧の類似性の高い台風が5つの計10台風が選定された。図-5はシステムより、コースの類似性の高い3台風を表示したものである。しかしながら、気象庁の予報では台風18号は日本海側に回り込んで上陸する進路が予想されており、類似台風検索システムで選定された10台風に日本海側を通過するコースを取るものはなかった。そのため、流域に強い降雨をもたらし、コースの類似性

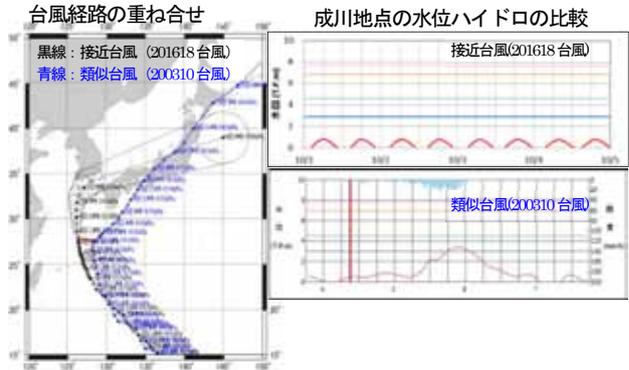
図-6 現行システムの類似台風検索結果(平成28年台風18号)

類似台風検索システムについて、実績台風を用いてシステムの検証を実施した。平成27年台風11号、平成28年台風10号、平成28年台風12号、平成28年台風18号の4事例を実績台風として検証に用いた。図-6に従来のシステムの類似台風検索結果を示す。

平成27年台風11号では、実績の台風経路と異なる経路の類似台風が検索されている。従来の類似台風検索での学習パターンとして、実績の台風経路と同様の経路の類似台風が無いことが原因と考えられる。

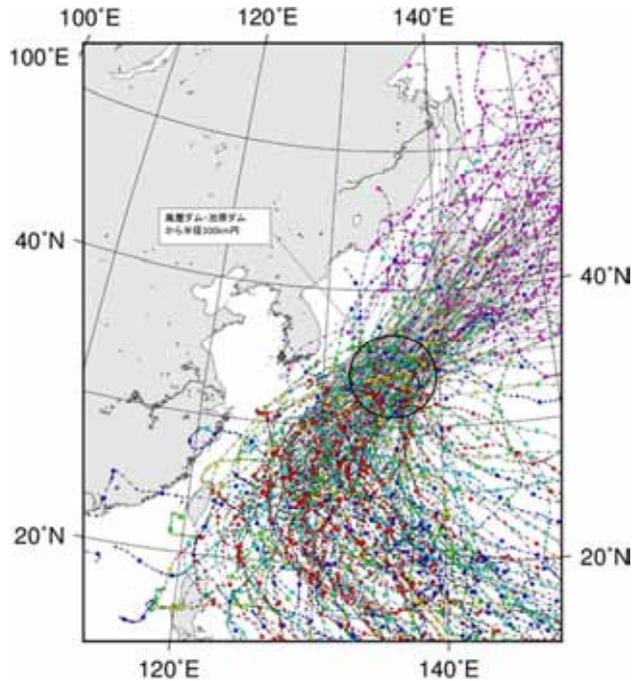
図-8 従来システムに登録されている台風

従来システムでの類似台風検索機能では、熊野川に水害をもたらせた可能性のある台風として、1951年～2014年において熊野川流域から半径300kmの範囲を通過した計162台風のコースがデータベースに登録されている。

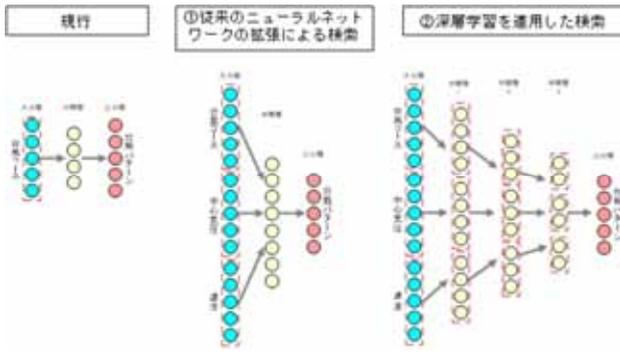
図9 台風コース検索手法の改良

上記のように入力要素を増やす場合、従来のシステムで使用している検索手法を改良する必要がある。本検討では検索手法として図のような以下のケースを実施し、最適な検索手法を導入する。

- ① 従来のニューラルネットワークの拡張による検索
- ② 深層学習を適用した検索

従来のシステムでの類似台風検索機能では、中間層を1層とした3層の階層型ニューラルネットワークモデル(ANN)を用いている。対して、中間層を2層以上有するニューラルネットワークに学習させることを一般に深

層学習という。本検討での深層学習の手法としてディープニューラルネットワーク（DNN）を用いた。DNNは階層型ニューラルネットワークの中間層を2層以上としたモデルである。

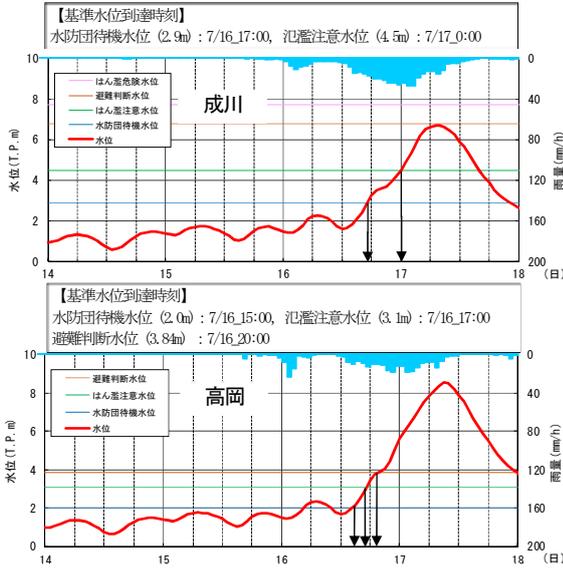
図-10 2015年7月台風11号のハイドログラフ

項目	内容
発生期間	2015/7/4~7/18
上陸日時	7/17 0:00頃
ピーク水位	成川 (7/17 7:00) 7.0m 高岡 (7/17 9:00) 8.5m

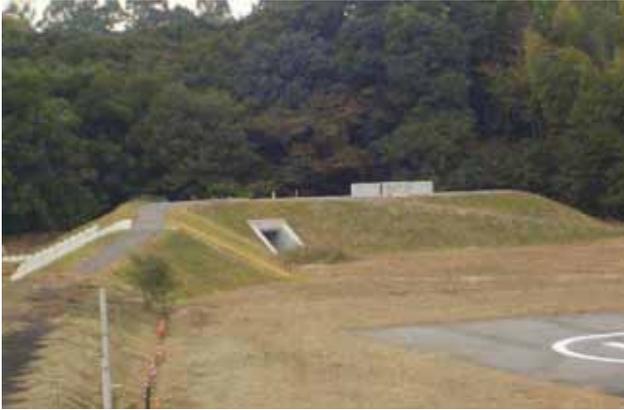
写真-2 研修用不具合堤防 (H28.10.28撮影)

として、堤防や護岸等において想定される変状箇所を再現した実物大の研修用不具合堤防を平成26年度中に近畿技術事務所構内に整備することとなり、平成27年3月に完成した。(写真-2)

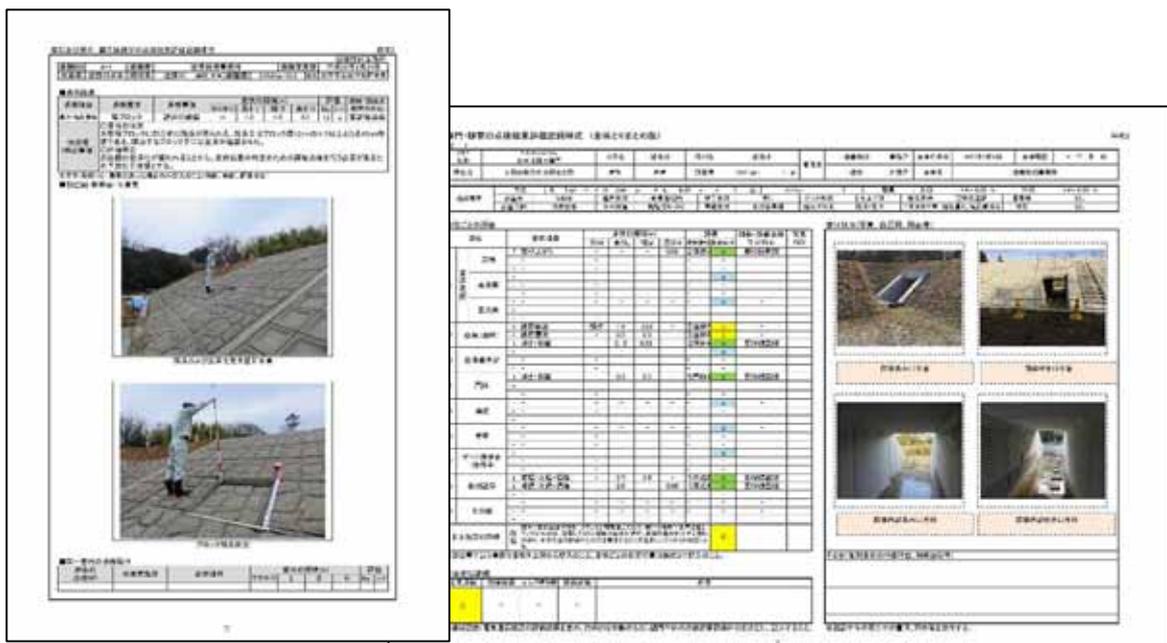
図-5 点検結果評価の目安(例)

再現した変状については、評価者(研修受講者)に対して点検結果評価の目安を示すことを目的に、「堤防等河川管理施設の点検結果評価要領(案)」の評価区分に基づく変状の評価も行っている。(図-5)

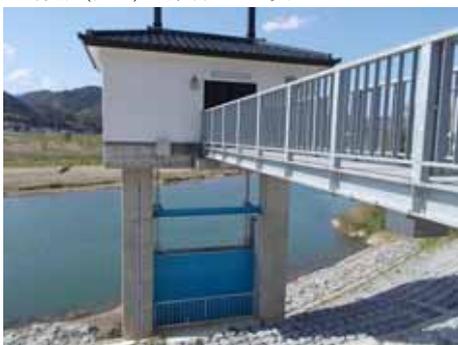
図-1 ゲート設備(福知山 矢津川樋門)

河川管理用土木機械設備には、水門・樋門などのゲート設備、揚排水機場のポンプ設備があり、それらは出水等で操作が必要な場面では確実に動作させる必要がある施設(図-1)である。その設備が、不具合や故障等によって操作が必要な場面では動作できない状態であると近隣住民やその財産に多大な被害を与える。そのため、施設管理者はこれらの設備に問題が無く常に動作させる事ができる信頼性を確保し、不測の事態が発生した際にも必要最低限の機能(表-1)の確保が必須となる。

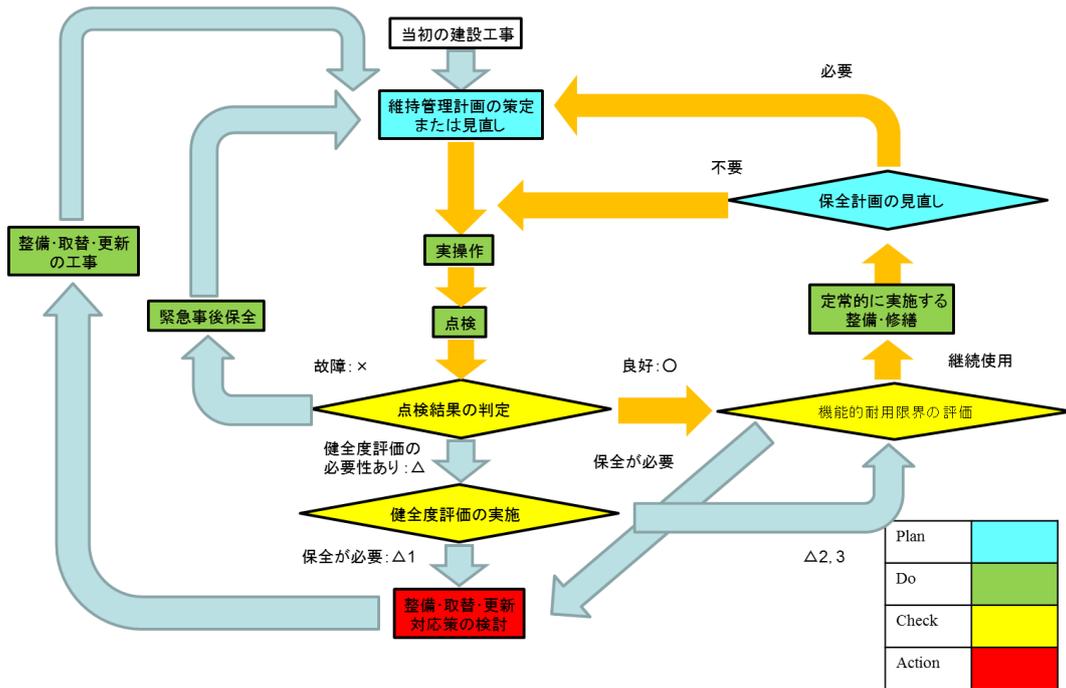
図-2 ゲート設備のPDCAサイクル

そこで、設備の信頼性を確保しつつ、効率的、効果的な維持管理を実施させるために国土交通省は2008年3月に「河川用ゲート・ポンプ設備点検・整備・更新検討マニュアル(案)(以降「マニュアル」という)」を策定し、点検・診断・整備のPDCAサイクル(図-2)の実施を定めた。

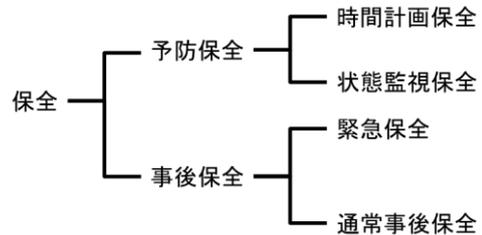
図-5 保全方式の区分

保全とは、設備、装置、機器、部品が必要な機能を発揮出来るようにするための点検、整備、更新をいう。保全(図-5)は管理上、設備の故障発生を未然に防止するために行う予防保全と、故障発見後に設備を正常状態に修復させるために行う事後保全に分けられる。

また、予防保全は時間計画保全と状態監視保全の二つに分けられる。時間計画保全「TBM(Time Based Maintenance)」は予定の時間計画(スケジュール)に基づく予防保全の総称で、予定の時間間隔で行う定期保全と、設備や機器が予定の累積稼働時間に達した時に行う経時保全に分けられる。計画的に実施する定期点検(年点検、月点検)や定期整備(定期的な整備・取替・更新等)は時間計画保全に含まれる。状態監視保全「CBM(Condition Based Maintenance)」は、設備を使用中の動作確認、劣化傾向の検出等により故障にいたる経過も記録および追跡等の目的で、動作値及び傾向を監視して予防保全を実施することをいう。

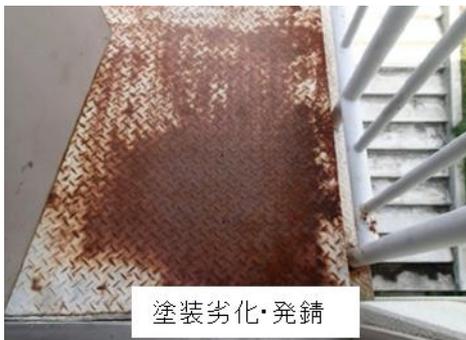
図-6 塗装劣化・発錆 健全度評価△1

図-6と図-7はほとんど同じ発錆が見られるが図-6は健全度評価が△1で予防保全の観点から早急に措置しなければならないが、図-7ではほぼ同じ状態であるのに評価が△3の要監視段階と異なりバラツキが出ている。

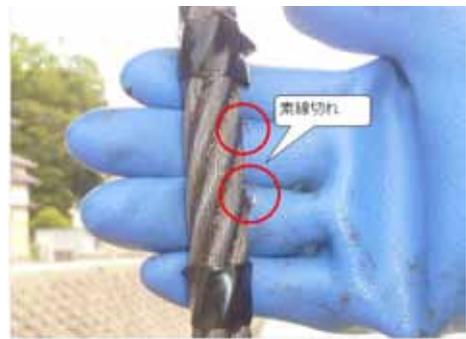
図-17 ワイヤロープ素線切れ

たとえば(図-17)は不具合で上がってきたワイヤーロープの素線切れである。この点検の報告書では、「ワイヤーロープの素線切れが2本見られます。」と不良状況が記載されており、「本ロープはJIS6号6×37のため3.7本未満が許容値です。(1ストランドの10%の素線切れまで許容)」と記載されていた。

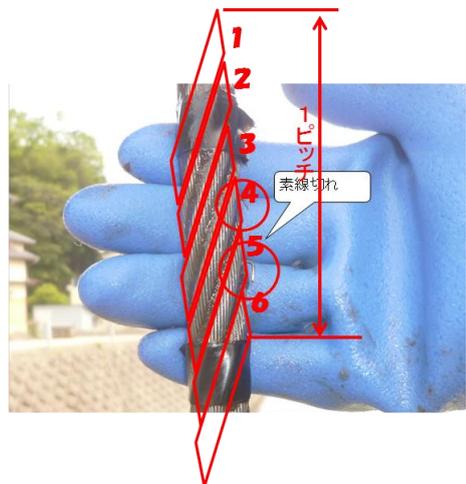
図-18 ワイヤロープの正しい計測方法

しかし、本来1ストランドの1ピッチで計測を行う必要があり(図-18)、ピッチが足りていない。また、この素線

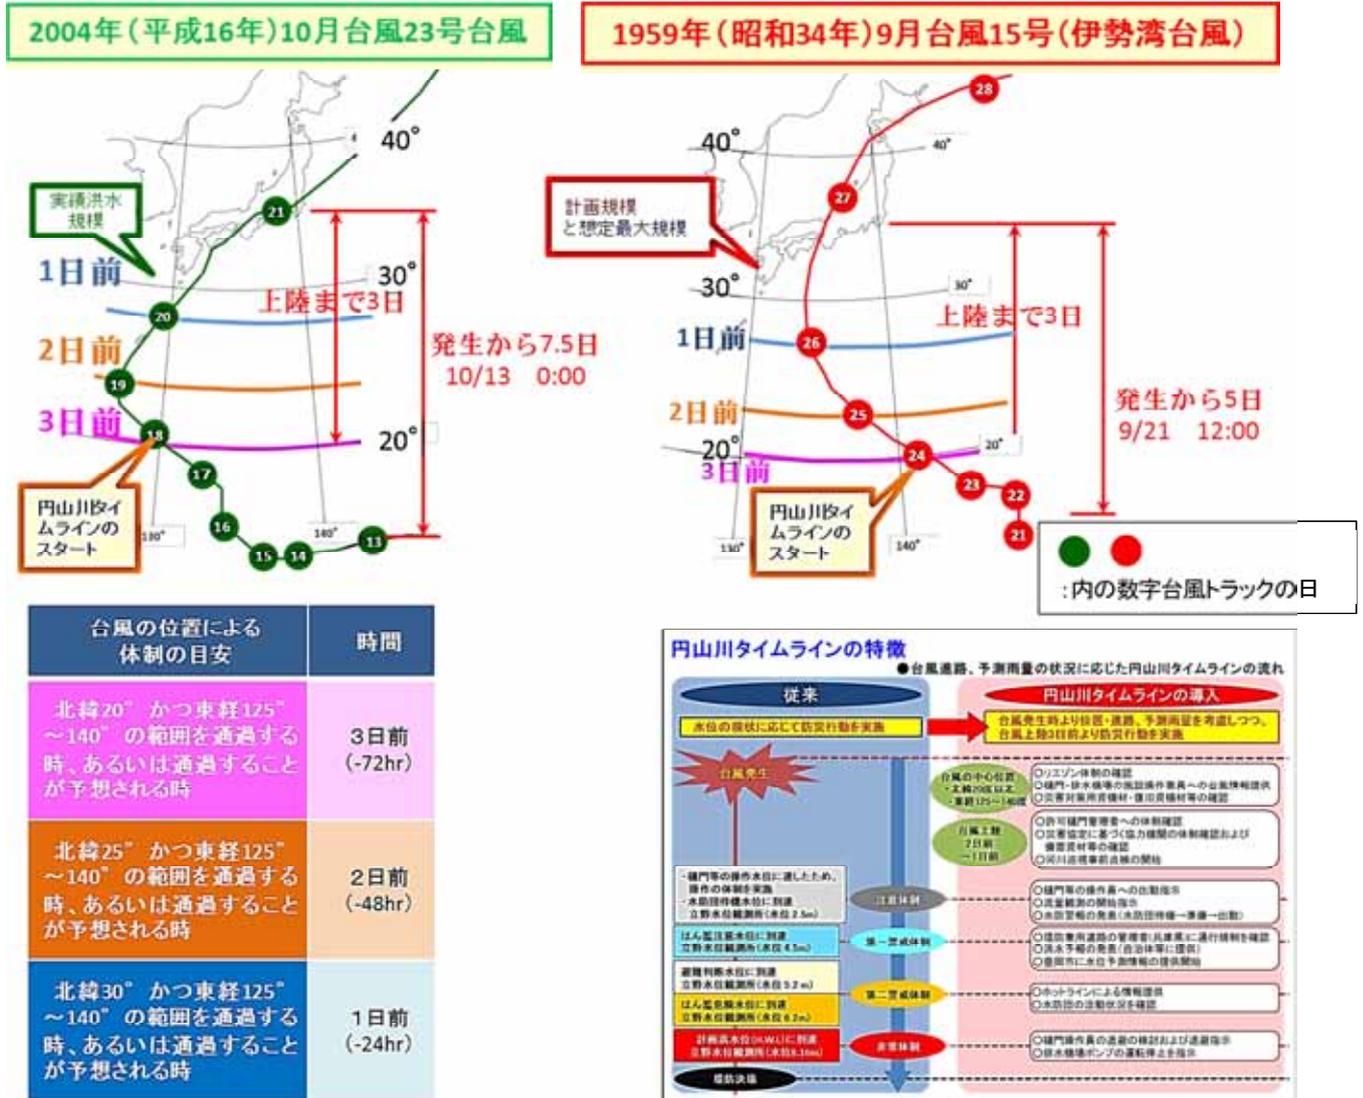
【図-2】 2004年（平成16年）10月台風23号及び1959年（昭和34年）9月台風15号の台風の経路

図-2には、最も速度の速い1959年（昭和34年）9月台風15号（伊勢湾台風）、実績最大である2004年（平成16年）10月台風23号のトラックを示す。円山川に被害をもたらした台風の経路から、タイムラインの開始の目安を示す。

タイムラインの開始については、台風の経路から、どの台風も北緯20度ラインを超える3日前からタイムラインの開始をすれば、進行速度の早い伊勢湾台風等に対して事前に準備・体制と移行ができることが判明した。そして、タイムラインの開始時刻の設定に用いた台風の経路としては、想定外力として設定した台風を含めた、円山川に甚大な被害をもたらした台風を対象に経路を整理した¹⁾。

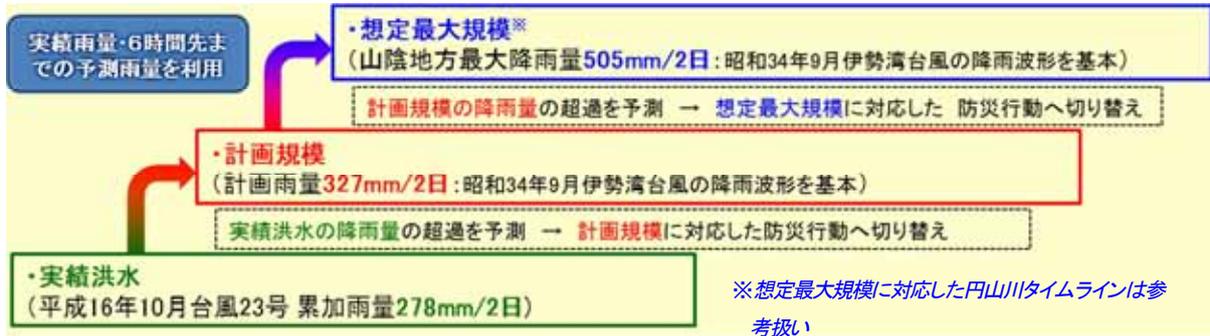
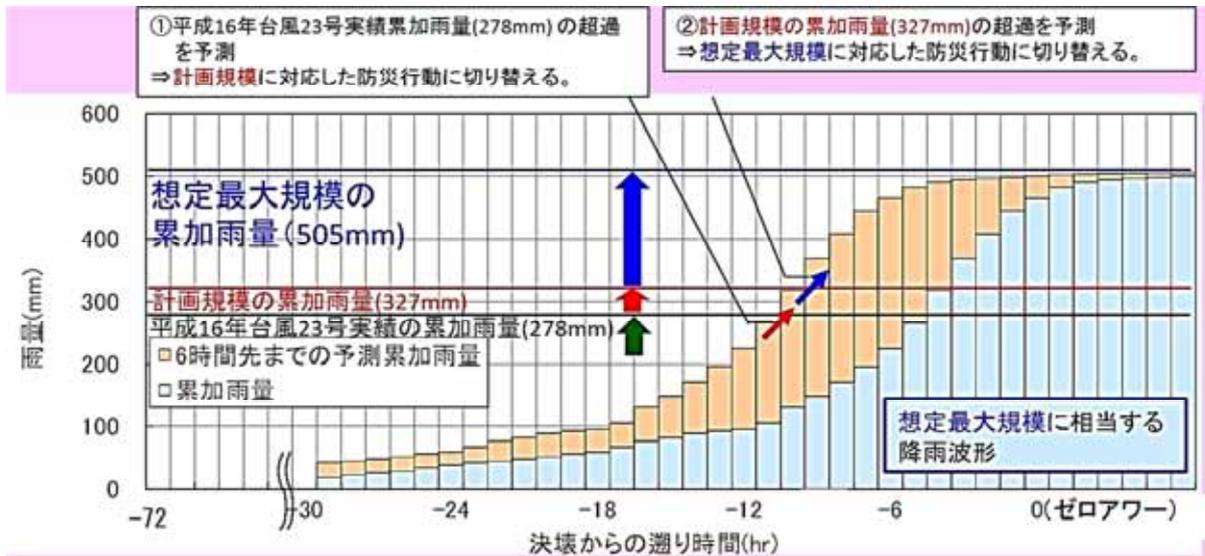
【図-3】 実績洪水から計画規模の切り替えを意識したシナリオの作成

台風の接近に伴う時間的な降雨量の増大を想定した3つのシナリオで事前防災行動計画を作成

※累加雨量と6時間先までの予測累加雨量が非常に大きい場合は、開始時から計画規模、想定最大規模で運用する場合がある。

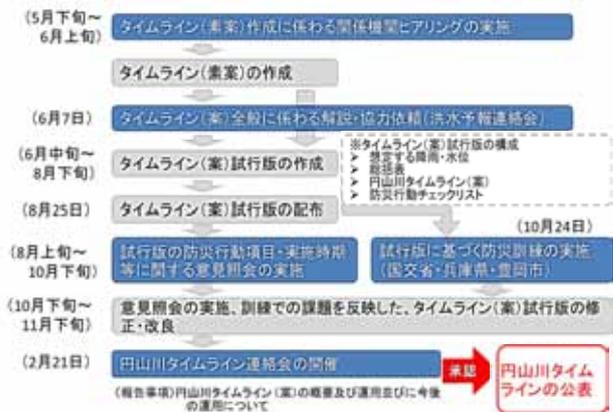
【図-4】 円山川タイムラインの作成経緯

円山川タイムラインは、図-4に示すように、素案作成に係わる関係機関のヒアリングを実施し、試行版作成とその配布、配布後の意見照会の流れで作成し、概ね9ヶ月ほどを要した。完成した円山川タイムラインは連絡会で承認され、2017年度（平成29年度）から運用が始まる。

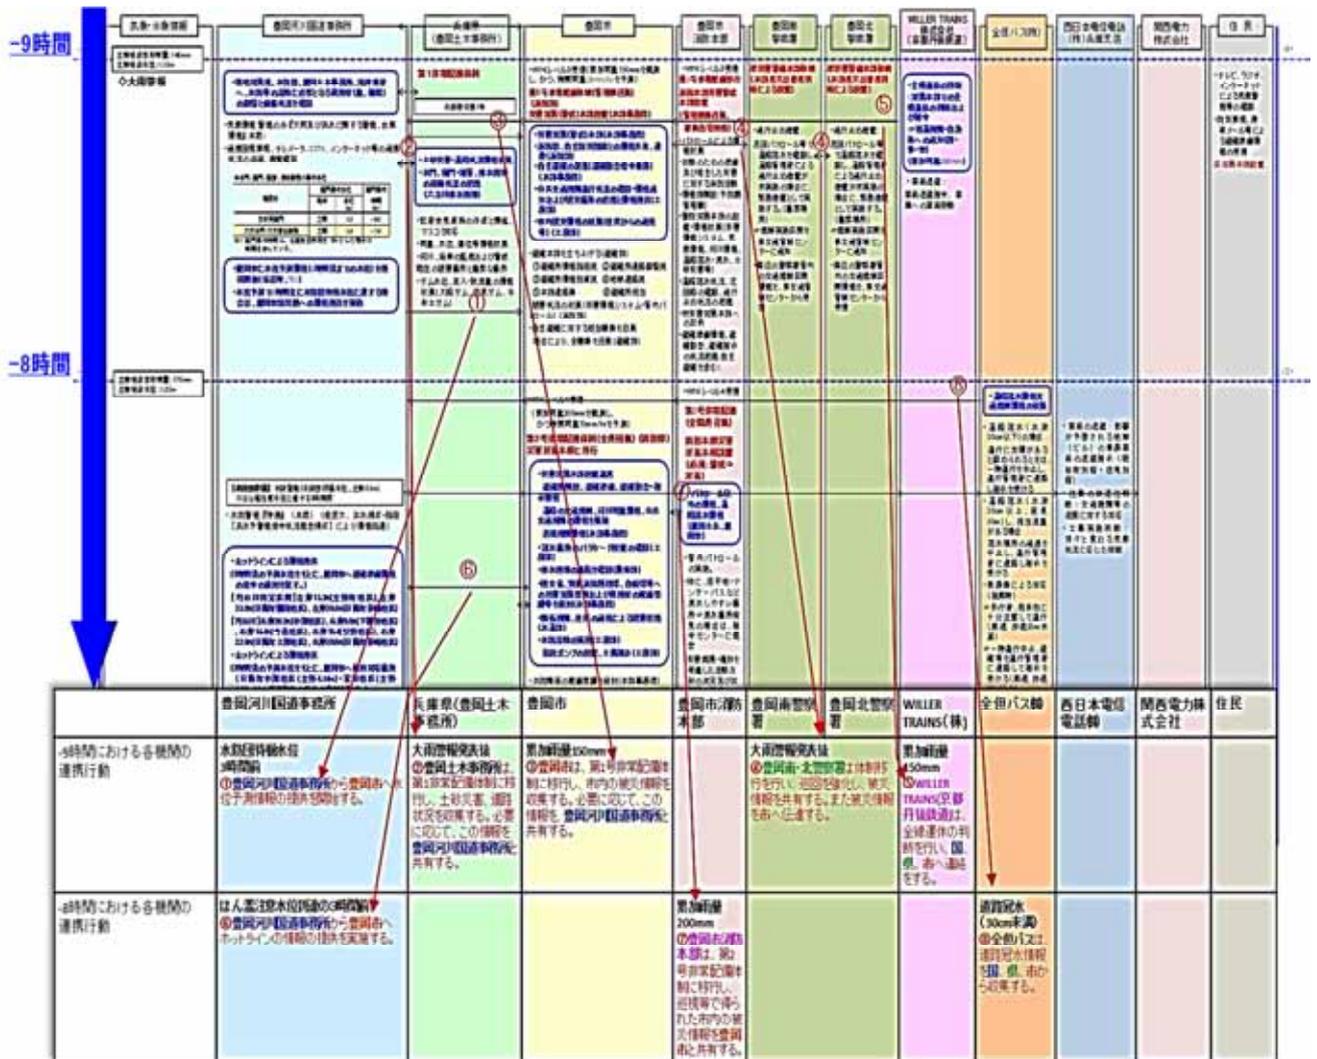
【表-2】 円山川タイムラインの資料構成

作成した円山川タイムラインは、表-2に示すとおりである。各参加機関の行動や情報連携が並記しているものである。また、実績洪水規模、計画規模、想定最大規模(参考扱い) 毎に円山川タイムラインを作成している。

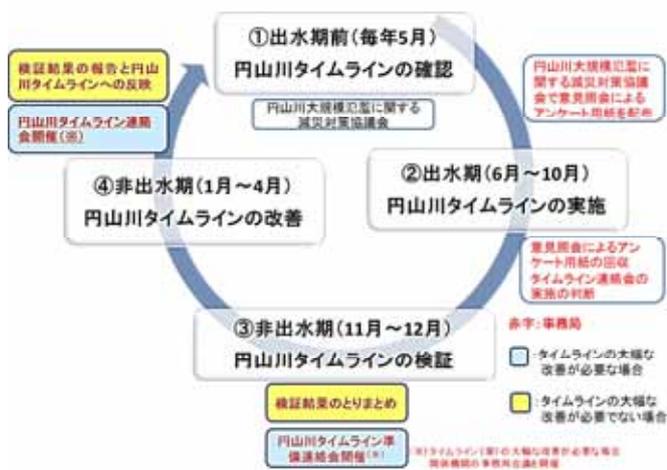
図-5 円山川タイムラインの今後の運用・改善のPDCAサイクル

図-5には、円山川タイムライン連絡会を中心とした2017年度(平成29年度)以降のタイムラインの運用と改善に向けたサイクルを示している。

各機関が、平成29年度の出水でタイムラインを運用するとともに、今後の改善点を抽出できるように出水期に関係機関へ意見照会を行う。実際の出水でタイムラインを運用した上で、検証(振り返り)することで現行の改善点を把握する。この作業を踏まえて、現行タイムラインを改善する。なお、タイムラインの大幅な改善が必要な場合、関係機関の事務局会議を開催するために、円山川タイムライン準備連絡会を開催し、改善点について共有するとともに、それを反映した平成30年度のタイムラインが完成する。

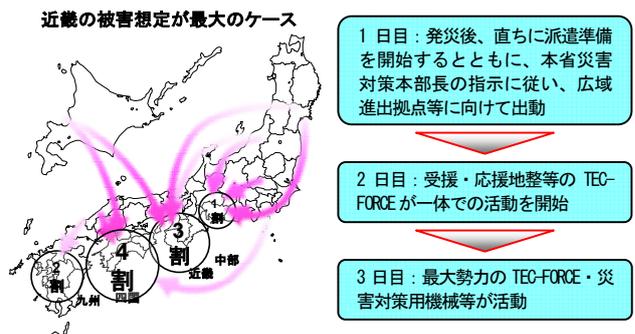
図-3 南海トラフ地震発生時の各地整の応援・受援体制

南海トラフ巨大地震で特に被害の大きな中部、近畿、四国、九州の各地整では、他地整からの災害対策用機械を含めたTEC-FORCEの受援計画、その他の地整では応援計画を策定中である。近畿地整の被害最大ケースでは、応援地整のTEC-FORCE隊員及び災害対策用機械の約3割が集結する計画となっており(図-3)、これを前提に計画する必要がある。

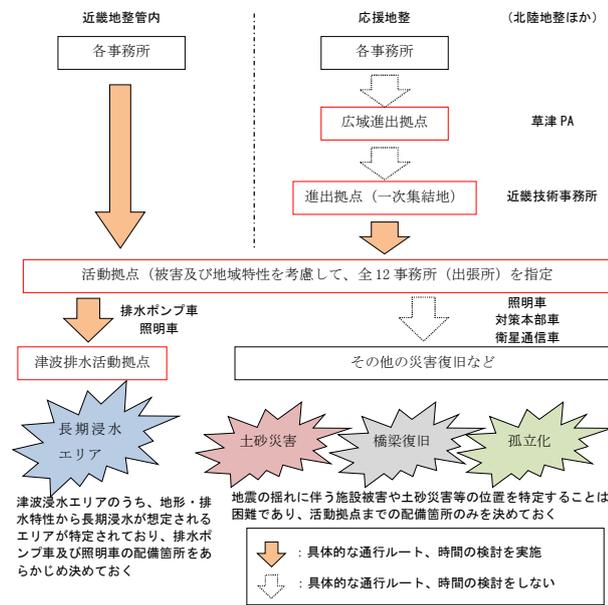
図-4 災害対策用機械の基本的な運用方法

活動拠点は、被害及び地域特性を考慮して、全12の事務所及び出張所を指定した。津波排水活動拠点は、長期浸水による排水作業が必要と想定されるエリアの近傍施設（全8箇所）を指定した。

また、他地整からの応援機械は、集合のしやすさや指揮命令系統の確立を念頭に、広域進出拠点（集合場所、草津PA）、進出拠点（一次集結地、近畿技術事務所）を経て、活動拠点等に出動することを想定した。

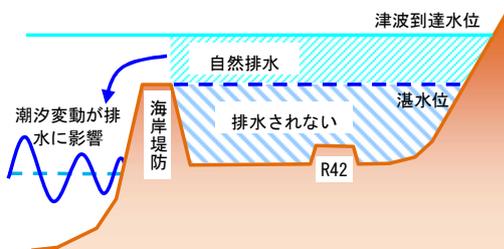
図-5 強制排水が必要となる箇所の抽出の考え方

最大浸水深、地殻変動後の地盤高、海岸及び河川堤防の高さ、排水路及び既設排水機場等の地形・排水特性の把握を行い、津波浸水後に自然排水が困難で、ポンプ等による強制排水が必要な箇所を抽出した。

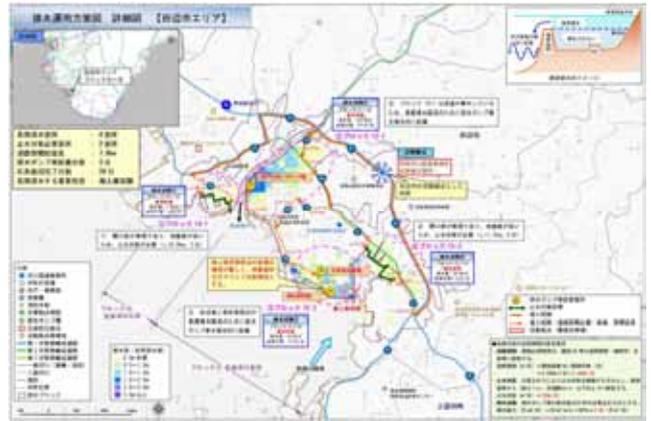
図-6 排水運用方策図の作成例

排水ポンプ車配備予定箇所については、緊急輸送道路を基本とした進入ルートの決定、止水対策の検討、排水対策の検討を行い各箇所毎に排水作業運用図としてまとめた。その例を図-6に示す。

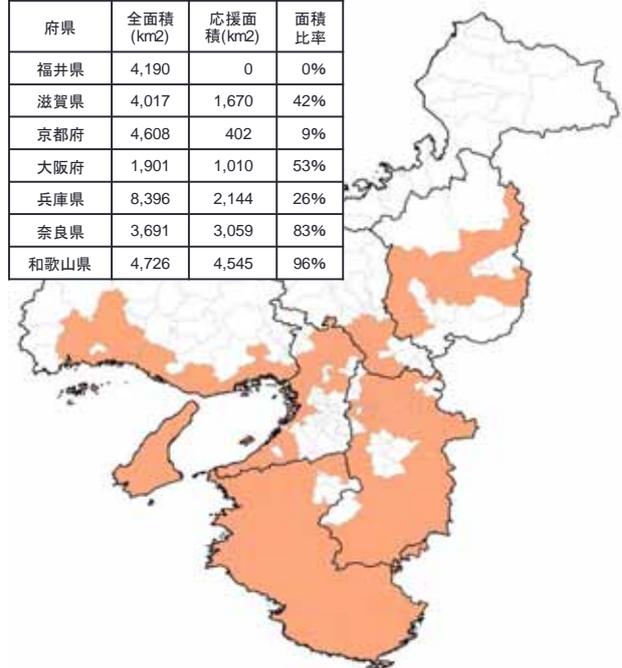
図-7 地震の揺れに対する被害を考慮した派遣地域

河川、砂防、道路、港湾施設の被害を対象に照明車、対策本部車、衛星通信車の配備計画を検討した。現時点で被災箇所が想定できないため、TEC-FORCE受援計画案との整合に配慮し、最大震度6以上または浸水深2m以上の浸水面積が発生する市町村を対象として、市町村面積比＝被害規模として派遣地域を設定した。（図-7）
