城山トンネル水噴霧設備の運用と維持管理について

大谷 泰士¹

¹近畿地方整備局 企画部 技術管理課 (〒540-8586 大阪府大阪市中央区大手前 1-5-44)

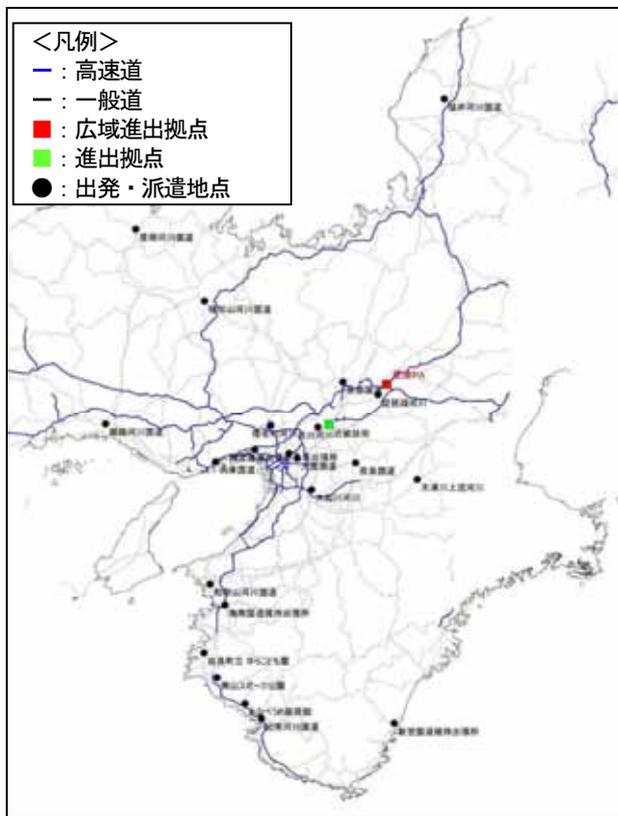
図-8 道路ネットワークを用いた運用シミュレーションモデル

災害対策用機械の運用について、最新のDRM（デジタル道路地図）を活用して道路ネットワークをモデル化し、東日本大震災の実績やその後の研究結果を踏まえた運用条件（移動速度や準備時間等）を設定して、時系列のシミュレーションを実施した。（図-8）

- ・御坊、美浜町や田辺市など、和歌山県沿岸への派遣が完了するのが一部の車両で32時間となるものの、近畿地整管内の災害対策用機械は、活動拠点に概ね24時間以内で到着できる。
- ・東日本大震災の実績は、大津波警報の解除は発災後約30時間であった。本報告でも、各災害対策用機械の活動拠点への到着が約30時間となるかを確認した。
- ・北陸地整からの応援派遣では、最長40時間で被災地に到着可能となる。これらの災害対策用機械は、被災状況に応じた派遣先とする。

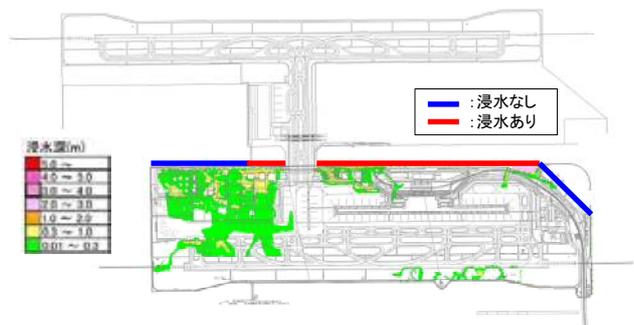
図-2 関西国際空港の津波浸水想定と浸水箇所

査会報告」²⁾で示した。その後、2011年12月14日に「津波防災地域づくりに関する法律」が制定されたことを受け、「最大クラスの津波」（L2津波）を想定し、その津波が発生した場合に想定される浸水の区域および水深が設定された。その設定を元に行われた関空島の津波シミュレーション結果が図-2に示す津波浸水想定である。

図-2からわかるように、関空島では、1期島と2期島に挟まれた内部水面から浸水深0.01~0.3mの浸水が想定されており、地盤高の低い1期島、特に赤線部からの浸水が想定されている。

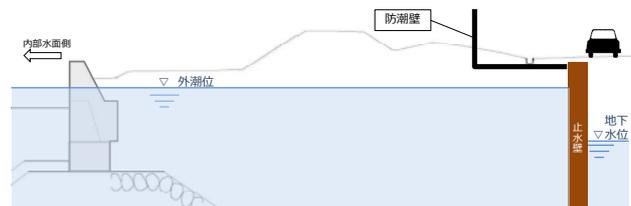
図-3 防潮壁築造と止水壁嵩上げ

空港島の地盤沈下とともに止水壁も天端高が年々低くなっており、将来的に嵩上げ等の対策は必要になる。そこで、本防潮壁築造計画において、築造する防潮壁と止水壁を接続し一体化することにより、止水壁の嵩上げも兼ねることとした。

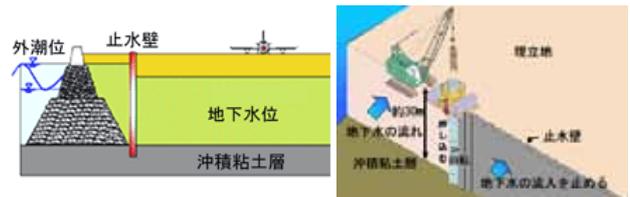
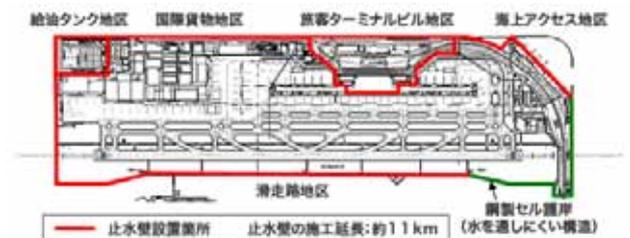
図-4 止水壁の設置イメージおよび設置位置 (関空島1期島)

関西国際空港は埋立造成された人工島の上に空港諸施設を整備したものである。埋立材料は岩砕土であり、外周護岸は石積護岸であることから、地盤は透水性が高く、空港用地の地下水位が周辺の潮位の影響を受けやすい特殊な地盤である。そのため、異常潮位時や台風の高潮時に地下水位が上昇し、空港島の周囲から海水が地下に流れ込み、地下室での漏水等地下構造物へ影響が及んだ。こうした問題を抜本的に解消する対策として、地下水位の上昇を抑えるために、2000年~2006年に空港島（1期島）の周囲約11kmにわたって止水壁を設置する「関西国際空港大規模地下水対策事業」が実施された。水を通しにくい沖積粘土層まで約30m掘削し、セメントと土砂を混合した柱を連続して建設することにより止水壁を設置した。本事業における止水壁設置イメージおよび設置

位置を図-4に示す。止水壁設置後は、止水壁内側の地下水位をポンプにより適切に管理・制御を行っている。したがって、図-5に示すように、空港島周辺の海面高さと地下水位が連動することがなくなり、地下水の地下構造物への影響もなくなった。本止水壁設置事業は、実質的には、長期的な温暖化による海面上昇や長期的な沈下が起きたとしても空港機能に問題は生じず、地下水問題への万全な対策となっている。

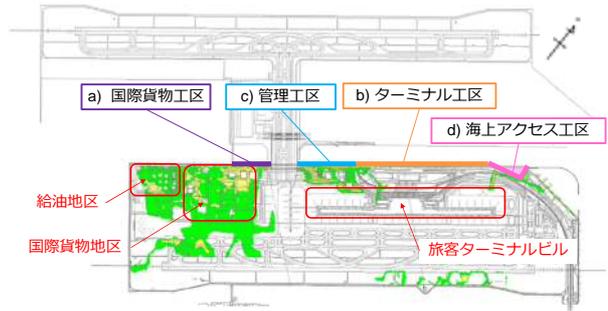
図-6 防潮壁築造計画の工区分け

防潮壁築造計画は総延長が約2,500mある。場所により、地盤高や地盤沈下速度、施工環境等が異なり、防潮壁を築造する優先度も異なる。ゆえに、全延長を4工区に区切り、3工事に分けて防潮壁築造工事を実施した。図-6に防潮壁築造計画の工区分けを示す。

大阪府津波浸水想定において、最も浸水域が広がっているエリアは、図-6の通り、給油地区および国際貨物地区である。特に給油地区は、給油タンク等の給油施設があり、損傷を受けると航空機の運航に多大な影響を与える。上記のように浸水域が広いこと、および重要施設があることから給油地区は、最優先で地震津波対策を講じる必要があった。

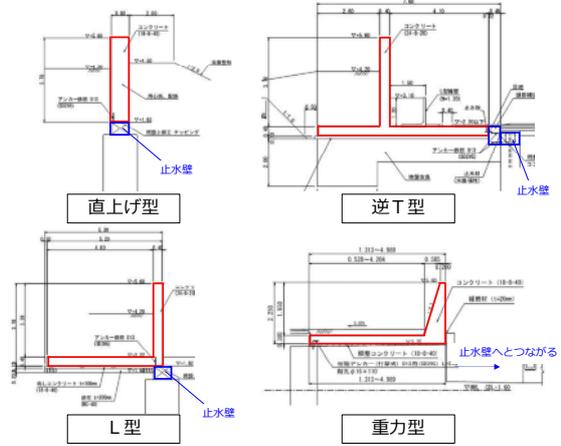
図-7 防潮壁の主な形状

先述したように、防潮壁築造工事は全延長約2,500mを4工区に区切り、3工事に分けて施工した。2013年9月から始まり、2017年3月までの3年7ヶ月に及ぶプロジェクトとなった。第1工事は、2013年9月～2014年2月の6ヶ月間で国際貨物工区を施工した。第2工事は、2014年3月～2015年6月の1年4ヶ月でターミナル工区を施工した。そして最後の第3工事は、2015年3月～2017年3月の2年間で管理工区および海上アクセス工区を施工した。ただし、第3工事は護岸嵩上げ工事の一部である。築造した防潮壁は最大3.8mの高さであり、主な形状は図-7に示す4

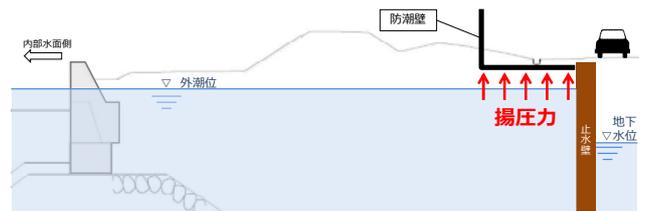
図-8 防潮壁と止水壁の位置関係(ターミナル工区)

第3章(1)でも述べたように、防潮壁築造のもう一つの目的として止水壁の嵩上げがある。ここで、築造する防潮壁と止水壁のターミナル工区における位置関係を図-8に示す。図-8からわかるように、止水壁は車道部道路外側線下に位置しているため、直上に嵩上げすると、車両通行時に圧迫感を与えてしまう。ゆえに、ターミナル工区の防潮壁は止水壁と接続しながらも、路肩より外側位置に立ち上げることにした。

ここで問題となるのが、図-8の通り津波水位時に防潮壁底版部にかかる揚圧力である。一般的に揚圧力に対しては、防潮壁自体の躯体重量で安定性を確保するが、躯体全体で重量を増大させると、躯体が巨大化してしまい、非現実的であると考え、立ち上げる擁壁部はそのまま躯体下部の重量を増大させることを考えた。施工方案として、躯体下部の土をコンクリート置換することなどが考えられるが、コスト縮減や残土低減の観点から、本工事では、原位置土攪拌による地盤改良工法であるパワーブレンダー工法を採用した。具体的にパワーブレンダー

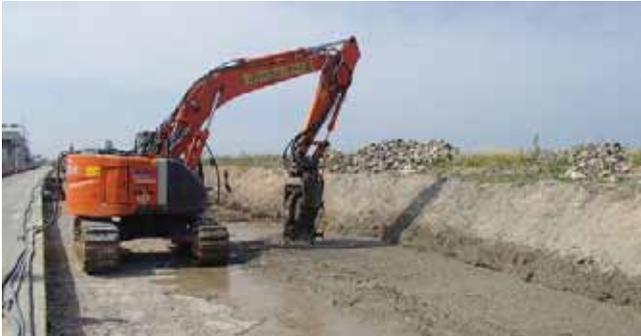
図-9 パワーブレンダー工法 施工状況

一工法とは、**図-9**に示すように、現地盤中にスラリー状のセメント系、または石灰系固化材を注入しながら、土と固化材を機械的に混合攪拌し、地盤を固化することを目的とした地盤改良工法である。この工法により防潮壁躯体下部を地盤改良することで、躯体下部の重量を増大し、さらに止水性も確保できる。

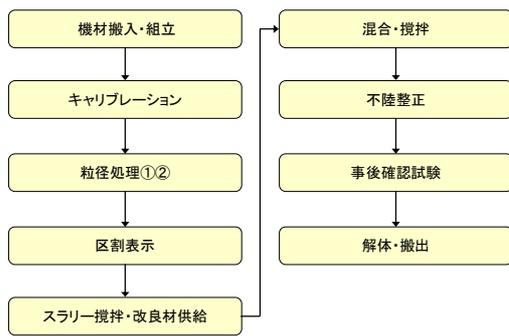
図-12 パワーブレンダー工法の施工フロー

パワーブレンダー工法の施工フローを図-12に示す。

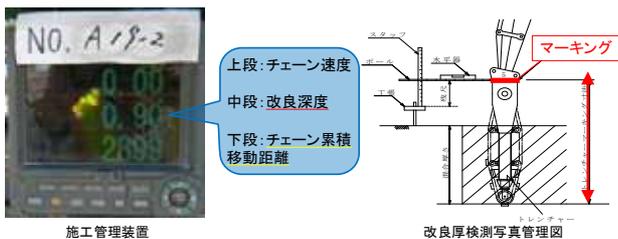
図-13 施工管理装置およびトレンチャーマーキング

混合・攪拌では、主に「改良深度」および「羽根切り回数管理」を管理した。1つ目の「改良深度」について、本工法は地中の施工状況が目視できないため、バックホウの運転席で常時モニタリングできる、図-13左図に示すような施工管理装置を導入し、オペレーターにより改良深度を管理した。また、図-13右図に示すように、トレンチャーにつけたマーキングによる改良深度の写真管理も行い、二段構えで施工管理を行った。

チェーン累積移動距離は、図-13左図の通り施工管理装置の下段に表示されるため、その値が基準値以上かを常時モニタリングすることにより管理することができる。

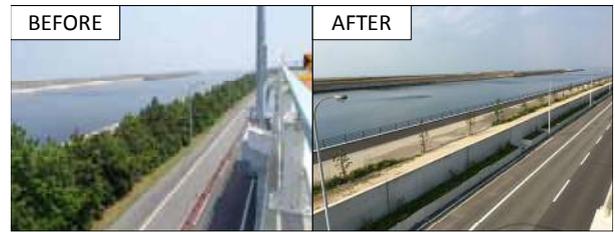
図-14 防潮壁の築造前と築造後

以上のような品質管理・施工管理を行いながら無事竣工し、図-14のように防潮壁を築造することができた。品質に関しては、施工後の事後試験により満足していることを確認できた。

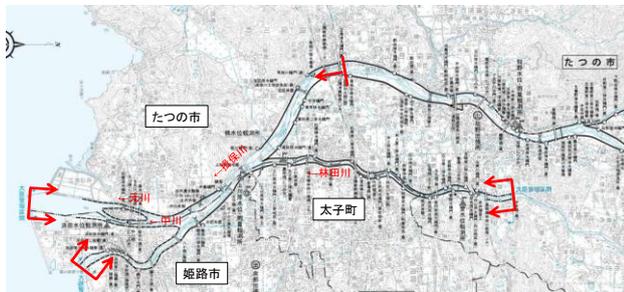
図-1 余部出張所管内図

姫路河川国道事務所 余部出張所は、揖保川下流部（8.4km）、林田川（6.6km）、中川（3.7km）、元川（1.2km）の計約20kmを管理している（図1）。

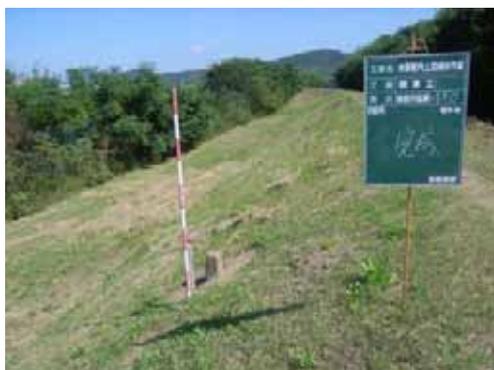
図-3 刈り放し後の堤防法面

堤防除草は、堤体の保全の他、堤防法面に変状がないか点検するために行うものであるが、刈り放しした場合でも十分に堤防点検できることを確認した（図-3）。

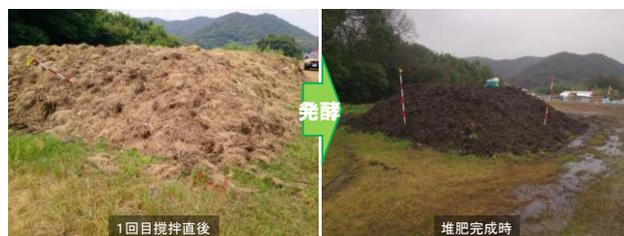
図-4 刈草堆肥

堆肥製作は、揖保川の2種側帯（約900m²）を製作ヤードとし、たつの市域の1回目除草で発生した刈草のうち約13.5万m²分（管内除草面積の約1/4）を対象とした。1回目除草の終わる時期（8月）から製作をスタートし、12月頃に概ね完成した（完成体積：約50m³）。無償配布は、畑づくりの始まる3月に行うこととした。

- ① 刈草からできるだけゴミを取り除き、新鮮な状態で製作ヤードに搬入。
- ② 散水車にて散水、ミニバックホウ（0.13m³級）にて刈草を攪拌し、刈草の発酵に必要な水と空気を供給。攪拌後、2m程度の高さに山積み。
- ③ 堆肥用温度計で温度管理（1回/2週程度）。まんべんなく発酵させるため、内部温度がピーク（60～70℃）を超え、下がり始めたなら再度②を繰り返す。
- ④ ②③を3回程度繰り返し、黒く、土っぽくなれば完成。図-4の右側の状態になるまで約5ヶ月要した。

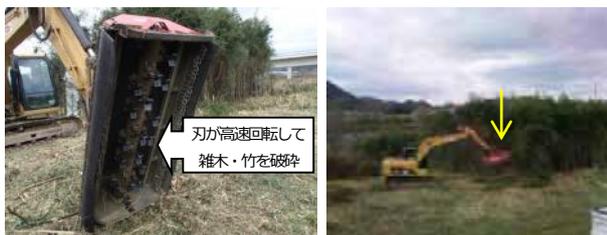
図-7 破碎機による伐採

従来の伐木・伐竹は、チェーンソー等を用いた人力伐採の後、伐採木を重機で集積し、場外搬出・有料処分としていた。今回用いた手法は、バックホウ（0.45m³級）に破碎機（アタッチメント）を装着し、高水敷に繁茂した雑木や竹を現地ににて破碎するものである（図-7）。更に、破砕片についてはマルチング材として現地に存置することで、遮光による再繁茂防止効果を期待するとともに、集積・運搬・処分費の削減を図ることとした。施工場所、施工時期、施工規模は下記のとおり。

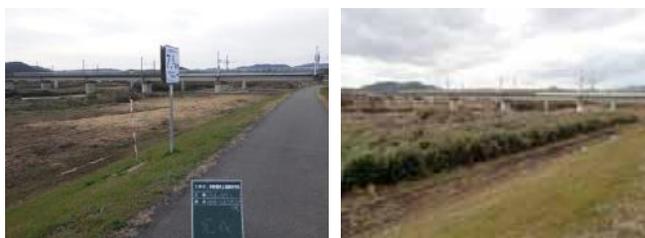
図-8 竹林の再繁茂 (左：施工直後 右：施工後約1年)

また、適用可能な幹径が15cm以下であること、破砕片の飛散による第三者被害のおそれのない場所での使用に限定されることなど、当該工法の適用条件について把握することができた。一方で、特殊機械のため、機械調達に半年程度時間を要したこと、破砕片のマルチング材としての効果が薄く、雑木・竹ともに施工後1年で萌芽・再繁茂が確認されたことが問題点として抽出された

（図-8）。これら問題点を受け、迅速な機械調達、再繁茂防止策の検討が今後の課題である。

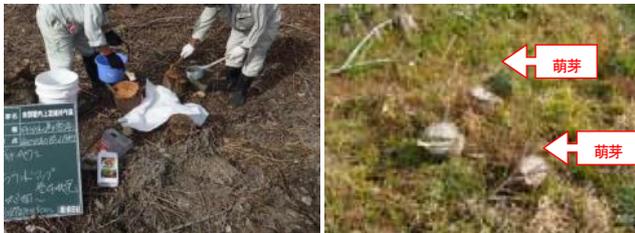
図-9 雑木の萌芽再生(左:施工時 右:施工後約半年)

施工後約半年経過した時点では、切口からの萌芽はないものの、約9割の切り株において主に側面から枝の萌芽が確認された(図-9)。そのため、萌芽抑制効果は薄いと考えられるが、これらの萌芽した枝が再繁茂に至るまで成長するか、今後も生育状況等のモニタリングを継続する必要がある。また、必要に応じて萌芽した枝の切り取りについても検討すべきと考えられる。

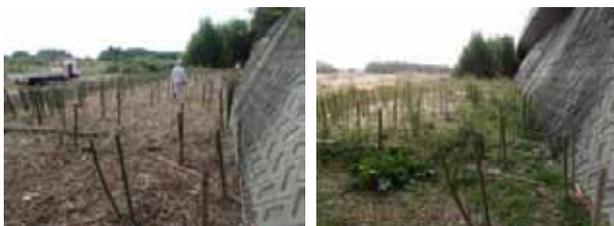
図-10 竹の萌芽再生(左:施工直後 右:施工後約半年)

従来と比べ、概ね4.5万円(約21%)^{注)}のコスト縮減を図ることができた。しかし、地上から1m刈り残すことで作業効率が落ち、伐竹手間のみを見れば従来より高額となった。施工から約半年後の状況を確認したところ、幹の再繁茂は無いものの、目算で概ね5割程度の範囲で枝葉の萌芽再生を確認した(図-10)。これらが元通り再繁茂するか、モニタリングを継続する必要がある。

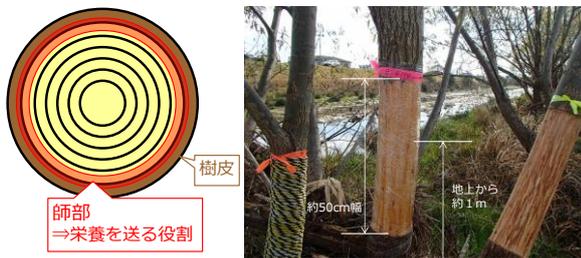
図-13 巻き枯らし（写真右からケース①,②,③）

当該手法は、樹木の生長を意図的に阻害する樹木管理手法で、主に防風林や山間部で用いられている。樹皮を地上から約1m程度の高さの位置で50cm程度の幅にて鉋等で環状に剥ぎ、栄養の通り道である師部を破壊することで栄養の供給を遮断し、根の枯死を狙うものである(図-13)。

- ①環状剥皮のみ 10本
- ②環状剥皮箇所に薬剤（グリホサート系）塗布 10本
- ③環状剥皮の代わりにトラロープ巻き 10本

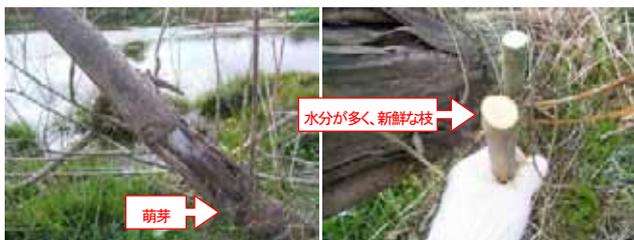
図-14 ①環状剥皮のみ

①については、10本中9本で剥皮箇所直下で枝の萌芽が見られた（図-14）。根に蓄えられた栄養が上部の枝まで届かず、剥皮箇所直下で遮断されていたことが窺える。萌芽した枝のうち5本は新鮮で、再繁茂に繋がる可能性がある。

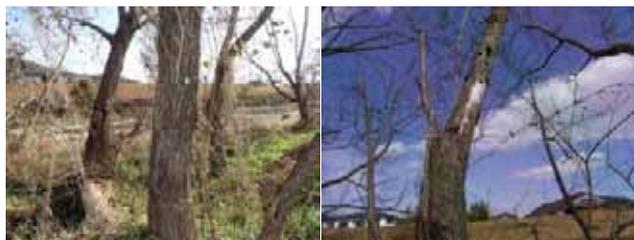
図-15 ②環状剥皮箇所に薬剤塗布

②については、10本全て再萌芽を抑制できていた。剥皮箇所は黒く変色し、全体的に樹皮が剥けて朽ちている印象を受けた（図-15）。枯死に成功したと考えられる。

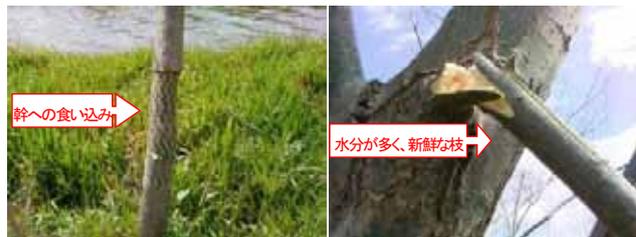
図-16 ③トラロープ巻き

③については、トラロープの幹への食い込みが10本中2本見られたが、枝・幹は全て健全であった（図-16）。そのため、トラロープ巻きは栄養の遮断効果はなく、枯死には繋がらなかったものと考えられる。

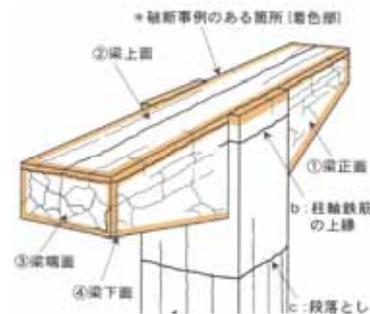
図-1 ASR損傷事例図

- i) コンクリート表面の網目状のひび割れ
- ii) 主鉄筋やPC鋼材の方向に沿ったひび割れ
- iii) 微細なひび割れにおける白色のゲル状物質の析出

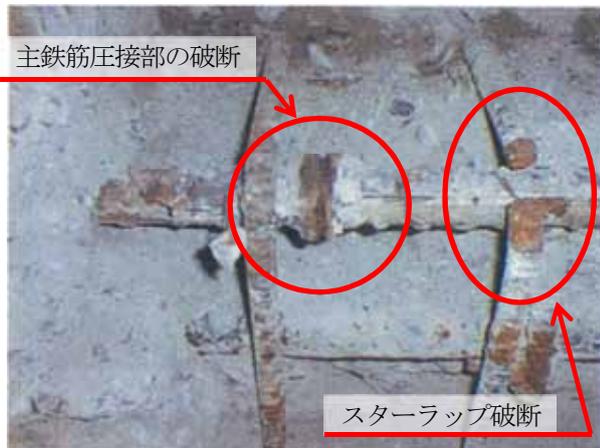
写真-1 鉄筋破断の状況 (はつり出し後)

うけ「国道26号堺高架橋補修検討委員会(京大：宮川委員長)」が設置され、委員会成果に基づき2000年に橋脚梁部のコンクリート剥落防止のため、両側面と下面の3面鋼板被覆工を行うべく工事発注を行った。工事に先立ち、委員会の指摘に基づく詳細調査を行ったところ、P2,P3橋脚梁において主鉄筋の圧接部や水平鉄筋、スターラップの折り曲げ加工部で破断が発見されたため(写真-1、図-2)、合わせて補修を行った(写真-2)。なお、ASRが見受けられる箇所については、鉄筋はつり出しを行い、異常が無いか調査を行っている。また、当委員会において、2000年より損傷の進行状況確認のため現地モニタリングを開始、2001年にはASRによる耐荷力低下や補修効果確認のため模擬供試体による試験が行われた。

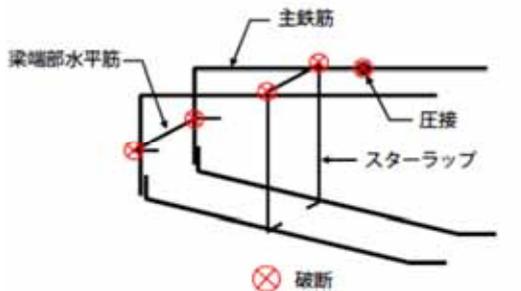
図-2 鉄筋破断箇所図

破断箇所	単位	P2	P3	補修
主鉄筋 (圧接部)	箇所	0	2	インク-スト
スターラップ (曲げ加工部)	箇所	1	45	7L7
梁端部水平筋 (曲げ加工部)	箇所	0	34	7L7
合計	箇所	1	81

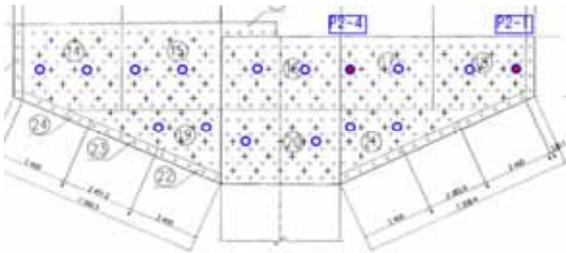
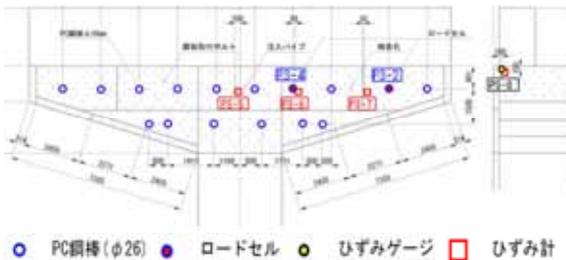
図-4 橋脚計測位置図

P2 橋脚

P3 橋脚

P2,P3 橋脚の計測の結果、PC 鋼棒の張力は全ての計測点とも増加傾向にある。コンクリートの膨張は継続し、ASR が終息状態にあるとはいえない。

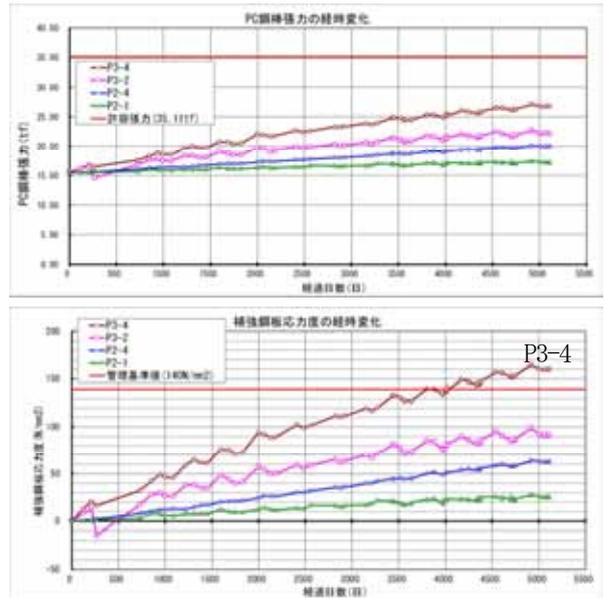
図-5 ロードセル計測調査による鋼鉄変状経時変化

PC鋼棒張力の増加率をもとに推定された補強鋼板の応力度は、P2橋脚は管理基準値に比べて十分小さいが、P3橋脚のP3-4は管理基準値(SM400 t=6mm)の許容応力度(140N/mm²)を超え、検討が必要な状態にある(図-5)。供試体試験結果をもとに対策検討を行うが、P2橋脚(中間支点)に比べP3橋脚(かけ違い)の方がASRの進行が大きい理由は、伸縮装置およびその周辺からの漏水の影響を受け、水分供給がされているためと考えられる。

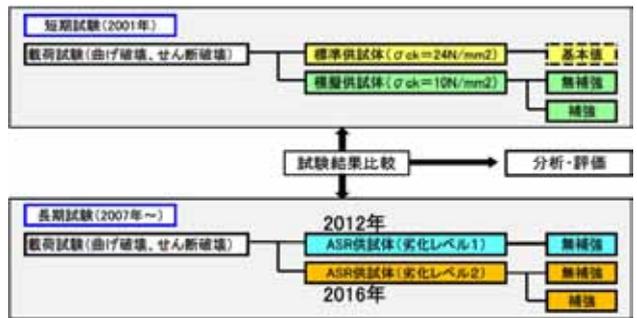
図-6 短期・長期試験概要図

2001年、普通コンクリート使用の「標準供試体」、ASR を模擬した気泡コンクリート使用の「模擬供試体」による載荷試験(以下、「短期試験」という)が実施された。

2007年、「短期試験」で得た知見の妥当性を検証するため、反応性骨材を使用し、かつNaClでアルカリ量を調整した「ASR 供試体(主鉄筋やスターラップの鉄筋比は堺高架橋P3橋脚を想定)」が製作され、暴露養生及び供試体モニタリング調査が開始された(以下、「長期試験」という)。(図-6)

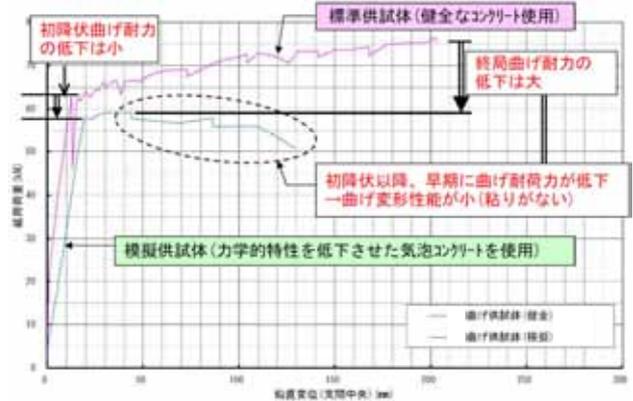
図-9 短期試験 曲げ供試体載荷試験結果

短期試験(2001年)によると、模擬供試体(力学的特性の低下を模擬した供試体)は、標準供試体(健全なコンクリートを使用した供試体)に比べて、初降伏曲げ耐力については問題となるほどの低下はないものの、曲げ変形性能の低下やせん断耐力の著しい低下が生じると報告された。(図-9、図-10)

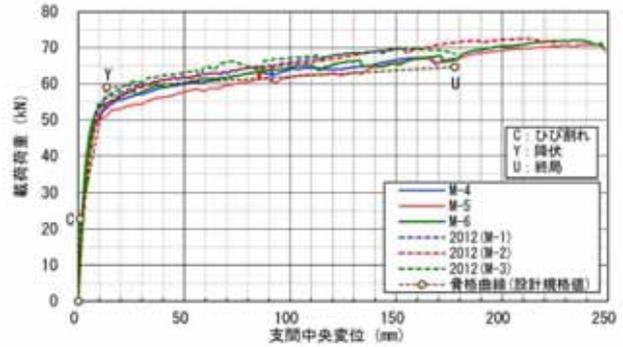
図-13 曲げ供試体載荷試験結果
(長期試験劣化レベル1と劣化レベル2の比較)

- ①荷重～変位関係について、曲げ供試体では、劣化レベル1試験とほぼ同一傾向で推移することが認められた。(図-13)
- ②一方、小型せん断供試体でも、同等の耐力があることが認められた。(図-14)

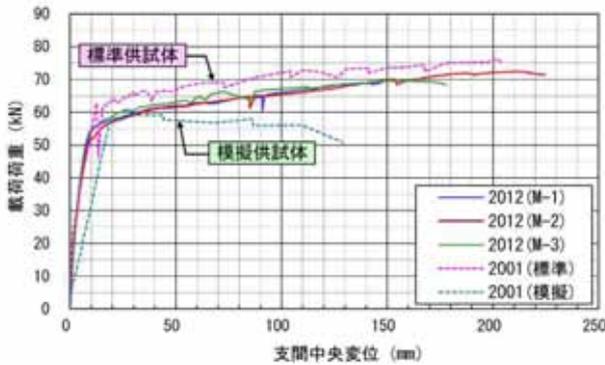
図-11 曲げ供試体載荷試験
(短期試験と長期試験劣化レベル1との比較)

- ①設計規格値に対して、圧縮強度が1/1.8に、引張強度が1/1.9に、静弾性係数が1/3.4にそれぞれ低下しているにもかかわらず、荷重～変位関係は、健全なコンクリートを使用した供試体による結果とよく合った。(図-11、図-12)
- ②模擬供試体による試験で見られたような曲げ変形性能の低下やせん断耐力の急激な低下は全く認められなかった。
- ③主鉄筋やスターラップの破断による過度の耐力低下は認められなかった。
- ④鉄筋の付着性能の低下は認められなかった。

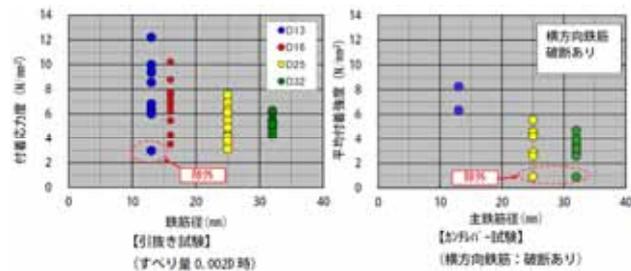
図-15 付着確認試験結果

引き抜き試験、カンチレバー試験結果を比較すると、両試験ともバラツキは大きい、特異値を除く下限値に着目した付着応力度は、以下のとおりである。

- ①引抜き試験：D13が 6.0N/mm^2 、D25が 3.1N/mm^2 、D32が 4.3N/mm^2 である。
- ②カンチレバー試験：D13が 6.3N/mm^2 、D25が 2.6N/mm^2 、D32が 2.6N/mm^2 である。

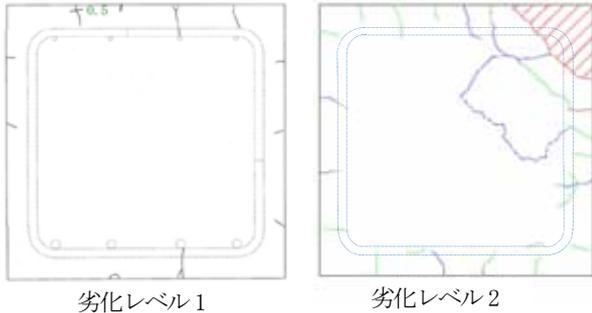
図-16 供試体切断面ひびわれ状況図

破線は、吊り用鉄筋の影響と考えられるひび割れを示す。
斜線は、欠損部を示す。

切断位置は曲げ破壊による影響が少なく、載荷試験前の性状が比較的残存している断面であるが、吊り金具付近のため、その影響によると思われるひび割れが認められる。このようなひび割れを除外し、結果を整理した。

- ①劣化レベル1では、スターラップや主鉄筋のかぶりよりも深い位置にひび割れは認められなかった。
- ②劣化レベル2では、表面に認められるひび割れの多くはスターラップや主鉄筋のかぶり付近に止まっているが、一部で内部に進展している傾向が認められた。これは、供試体レベルとはいえ、塩害も同時に進行している状況(外観調査、はつり調査で確認)かつ、全く手当てを施さずに暴露養生していた結果である。

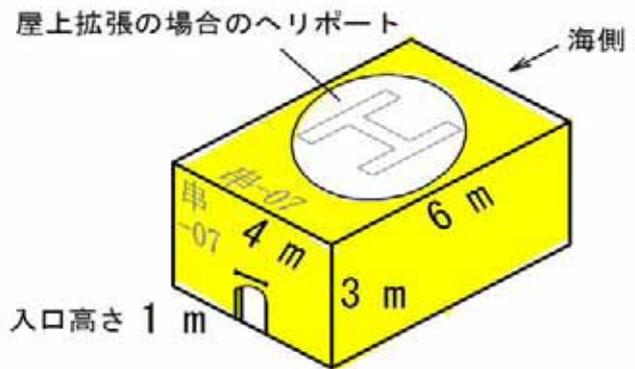
図-1 津波避難シェルターの概観（50人用の例）

ヒントは、嵐の中の転覆船の船底の生存者にある。最近では、ナイジェリア沖の海底30mに沈没した船から60時間後に救出されたニュース映像が記憶に新しい。図-1に、大きな津波にも有効で、鉄筋コンクリート造り、上に凸の津波避難シェルターの概観を示す。コンパクトで固定型、身近に設置でき、すぐ飛び込めるいわば防空壕のようなもの。図-2に、その断面図の中に、外部の津波高さの急な上昇と内部水位の緩やかな上昇の関係を示す。大きな津波にも、ボイルの法則で、圧縮された酸素ポンペを背負うように、生存必要空気量を保持できる。

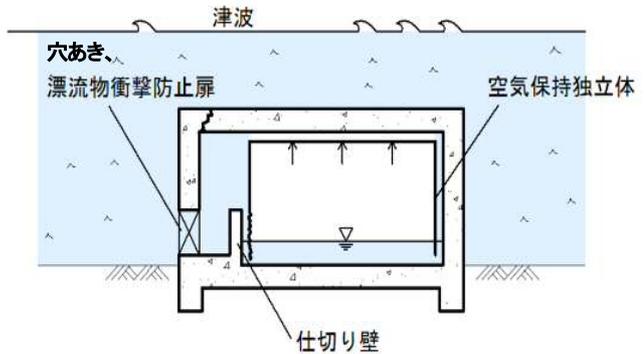
図一3 2重の安全性に、壁に離隔して空気保持独立体を設けた断面図

津波の前の地震で、構造体の上部に貫通ひび割れが入ると、水中となった時に空気が上部から外に抜け致命的である。微小のひび割れなら空気は抜けないとか、穴をふさぐことも考えられるが、対策を考えておく。事前に折りたたみ収納した上に凸のビニール大袋を開くか、図一3の予め天井周りに壁とは離隔して空気保持独立体として設置しておく方法が考えられる。いずれも地震の力を受けないようにすることが肝要である。巨大津波では、地域により第1波より第2波が大きいこともある。津波は繰り返し押し寄せることは予想されている。津波避難シェルターの内部に設置した漂流物衝突防止の仕切り壁の奥は、第1波が引いてもプールのように水が貯まった状態となる。第2波に備えてできるだけ多くの空気

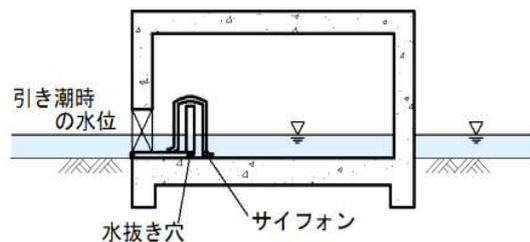
図一4 第2波に備えて内部に貯まった水を自動的に抜くサイフォン

量を確保しなければならない。それには、仕切り壁の底面部に栓つきの排水用穴あきとし逆流防止に栓を設ける方法と、図-4に示すサイフォンを設置する方法がある。サイフォン現象で引き潮と共に自動的に排水される。ただし、第2波の時にサイフォンの管の中が満水状態だと、逆に作用し、瞬く間に奥の空間が満水となる。この事態を避けるために逆流防止操作弁を仕切り壁上の位置に設けるとよい。訓練で地域住民の過半数の操作習得者を確保するのが望ましい。

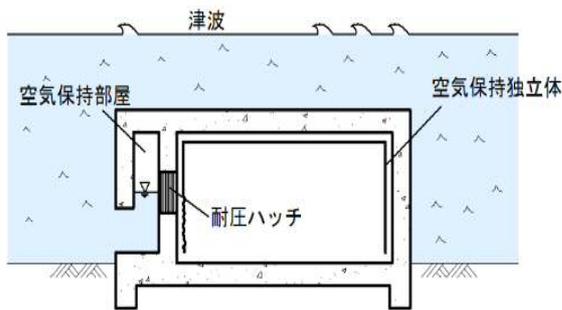
図-5 密閉構造体とした津波避難シェルター

図-5に津波避難シェルターを密閉構造体とした例を掲げる。入口に耐圧ハッチを設けると密閉構造となる。壁の変形が抑制されるので内部の空気圧は上がらない。かつ、濡れないというメリットがある。水圧が全体にかかるので壁厚の増加が必要となり、割りと高となる。ハッチの前面に待機空間を設けると、避難の人数、時間の余裕が生まれる。設計高さに十分な余裕が必要であり、直前の巨大地震でのひび割れ対策に空気独立保持体が必要である。津波高さが10m程度なら十分可能である。

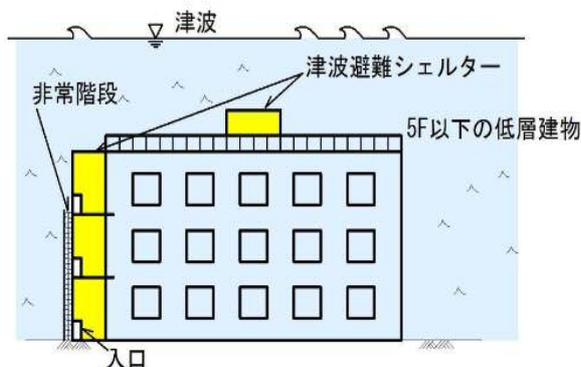
図-6 建物の屋上利用と、外側壁利用の津波避難シェルター（上方向避難か、横方向避難か選択可）

想定津波高さに対して十分な建物高さがなく、屋上に逃げると逆に危険である。そこで、津波高さに関係なく有効な津波避難シェルターを図-6のように堅固な建物の屋上に設置してあれば、躊躇なく屋上に逃げることができる。地域には、低層の建物、特に、公共施設には堅固だが低層の建物が多い。この低層建物の面的分布を有効活用すれば、身近に避難所を提供できる。避難可能範囲が飛躍的に広がり、特に昼間人口、働く職場の人に対してすぐ避難できる場所の提供となる。屋上に逃げて、先の東日本大震災の津波に吞まれて恐怖の中、追い詰められ多くの人が亡くなったことは記憶に新しい。

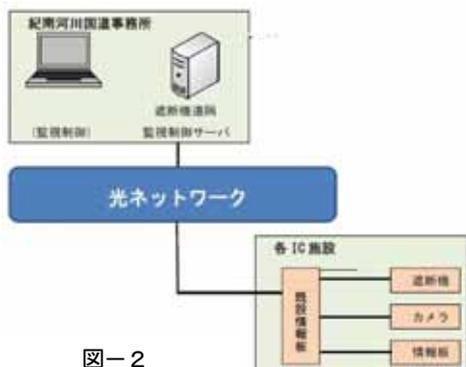
図-2

遠隔制御を行う事務所と、各遮断機（安全確認施設の制御ラインは遮断機制御器に集約する）との通信は図-2のとおり既設の支線系光ファイバーネットワークを利用する。

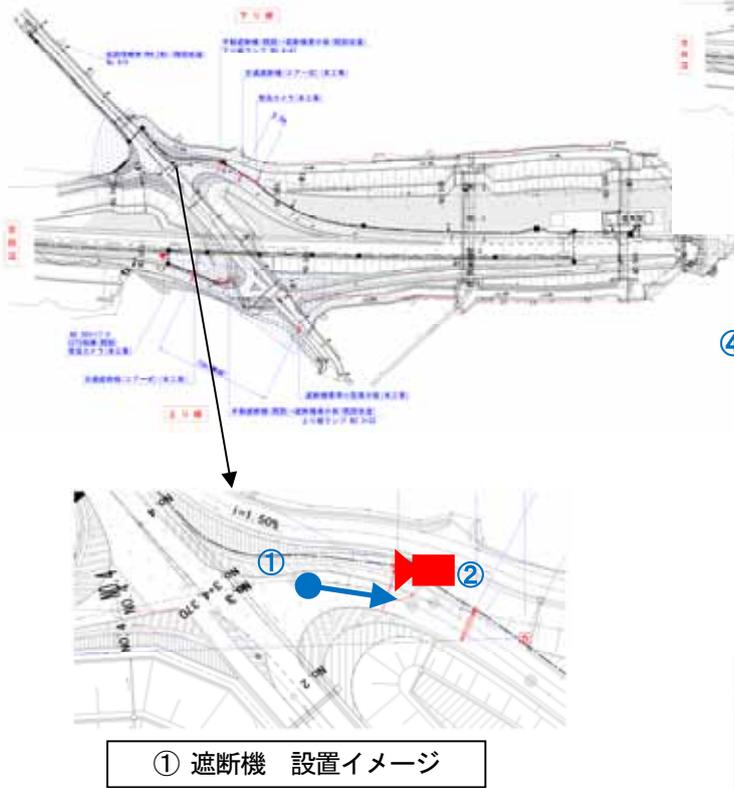
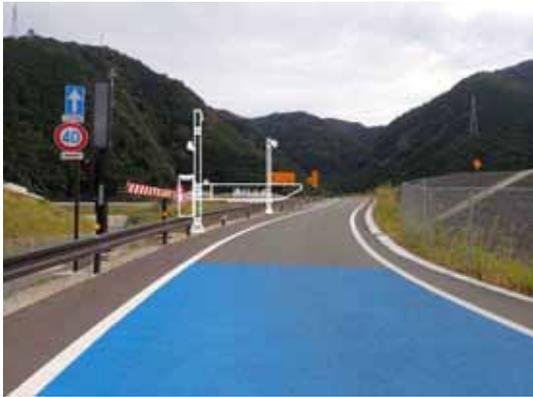
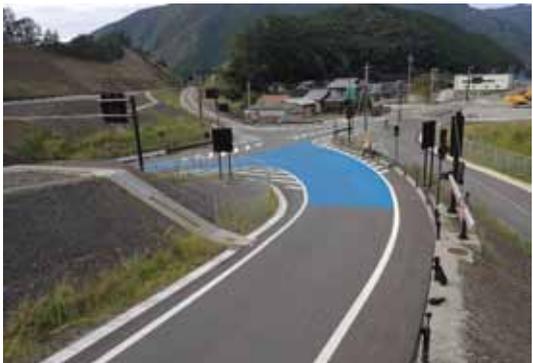
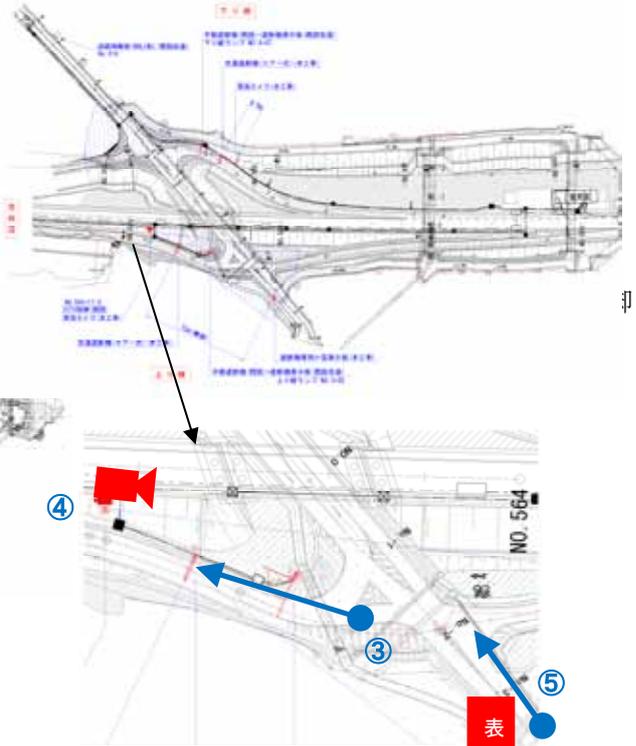
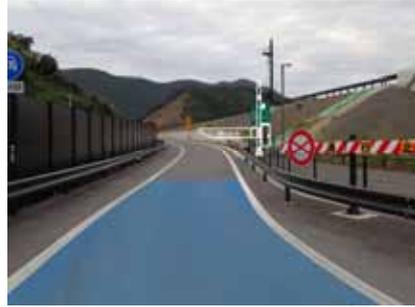
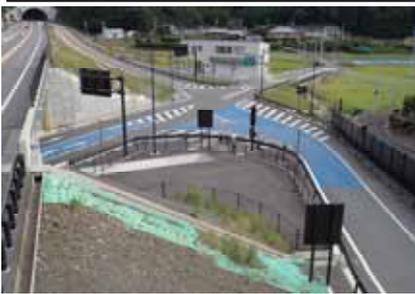
CCTV及び各注意喚起設備は、ICの線形、進入車両の経路、ドライバーからの見え方などを考慮し、効果的な監視と注意喚起ができるよう最適な配置を選定した。
 図-3に、すさみICにおける具体的な設備の配置を例として示す。

① 遮断機 設置イメージ

② 簡易カメラ 視野範囲イメージ

③ 遮断機 設置イメージ

④ 簡易カメラ 視野範囲イメージ

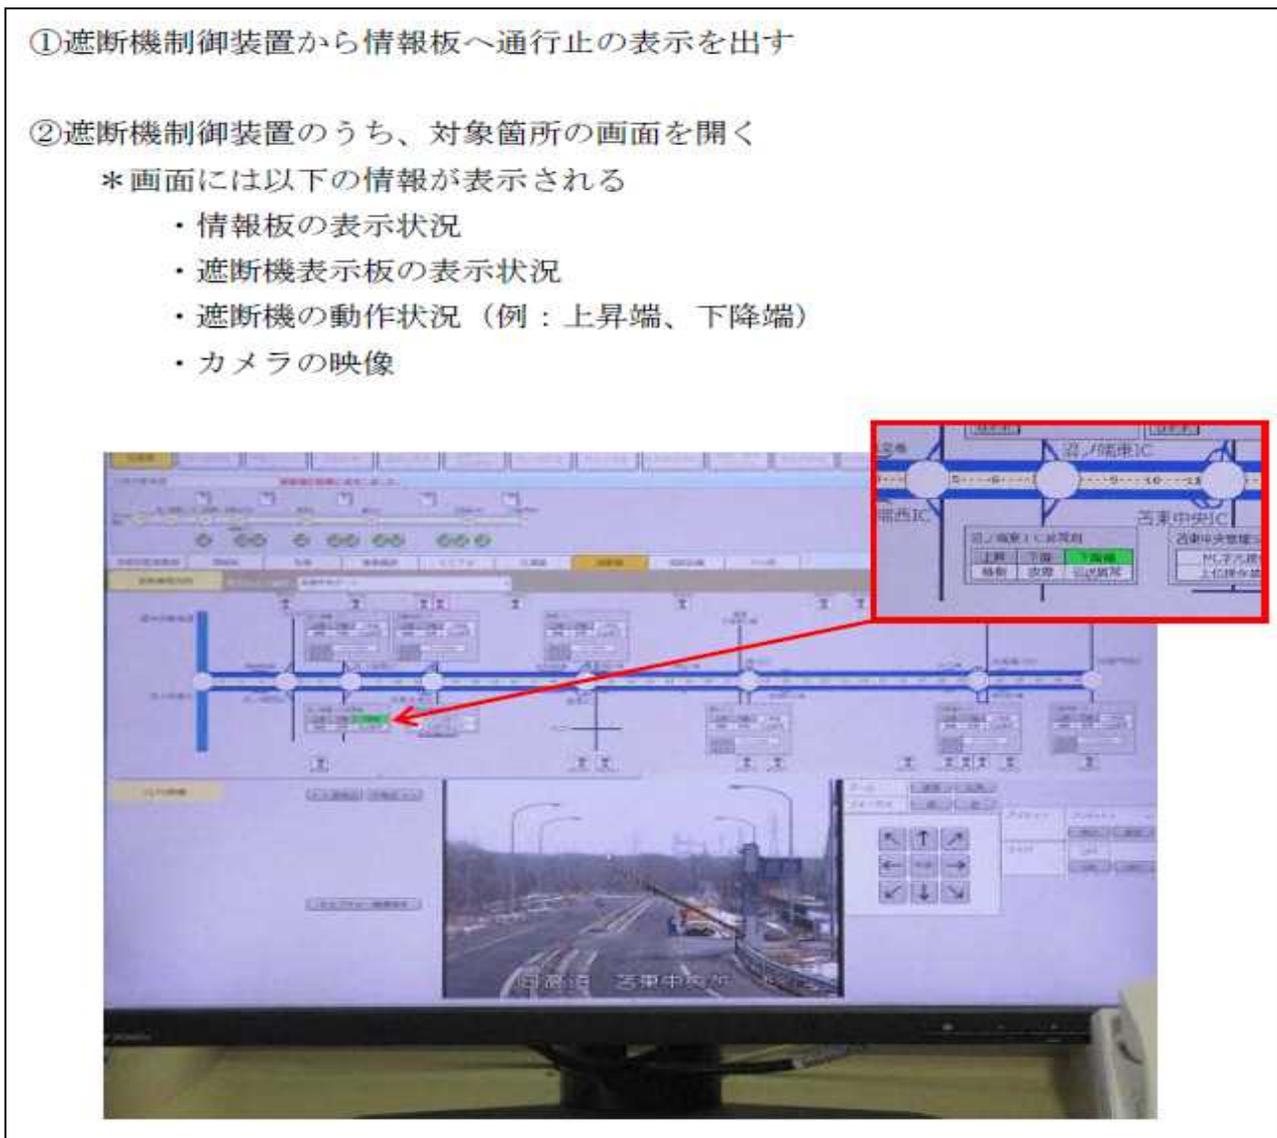
図-4

遠隔遮断操作を実施するためには、遮断機周辺の状況を確認できることはもとより、遮断機の閉鎖動作状況、ドライバーへの注意喚起を行うための表示板、回転灯等の動作状況を確認できなければならない。また、確認画面が、ばらばらに配置されていると、操作員の負担が大きく、速やかな確認ができない。そのため、今回、1つの操作画面で画像や安全設備類の動作状況が監視できるよう、遠隔監視制御画面のユーザーインターフェースを工夫した。図-4にそのイメージを示す。

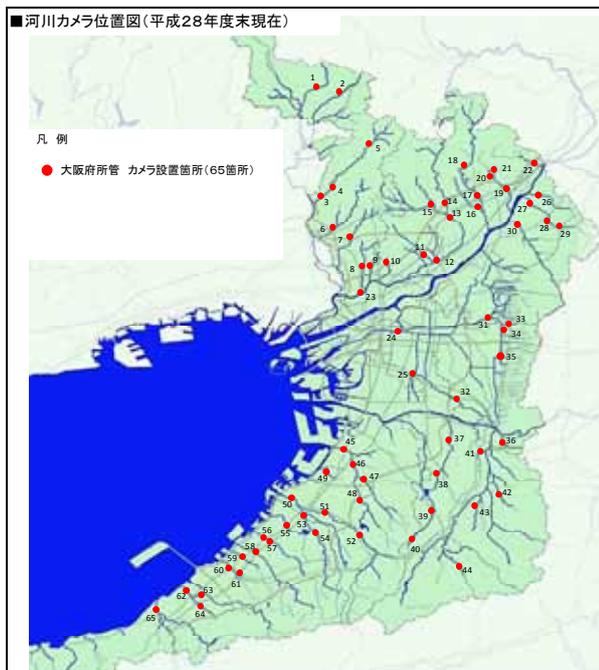
図-6 河川カメラ設置箇所

府民に、「河川の危険な状況を視覚的に実感いただく」ことを目的に、河川水位や雨量情報と併せて、河川のリアルタイムな画像を提供するため、図-6および図7に示すように、これまでの内部向けの河川カメラ30箇所他に、新たに民間が提供するWEBカメラを導入し、2015年(平成27年)に10箇所、2016年(平成28年)には25箇所にカメラ設置を行い、河川画像を公開できることになった。

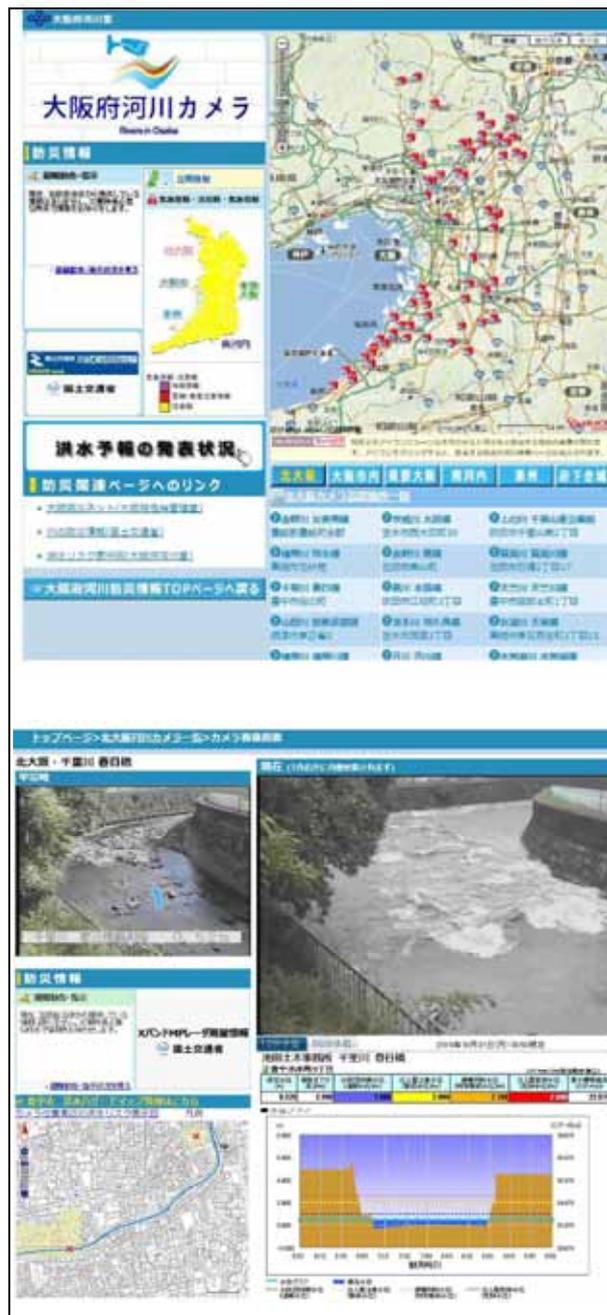
図-8 大阪府河川カメラのホームページ

画像公開については、図8に示す通り「府民へ分かりやすく情報配信」に則するため、河川画像と併せて、市町村の避難行動に関する情報や、設置箇所付近の洪水リスク情報などを同時に配信するレイアウトとした「大阪府河川カメラ」ホームページを作成し、2015年(平成27年)9月よりインターネットによる配信を始め、2016年(平成28年)にはカメラ

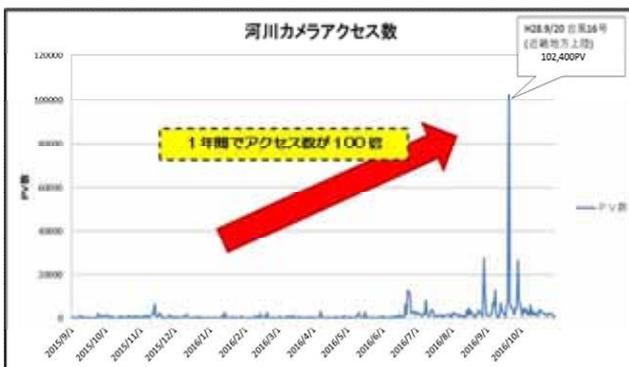
図-11 大阪府河川カメラのホームページへのアクセス数

これら大阪府河川カメラの利用を促進するために図9～10に示すとおり市町村との連携による洪水リスクの高い地域を中心とした説明会の開催、市町村のホームページや広報誌への掲載や公共交通機関への啓発ポスターの掲示を行った結果、図11に示すとおり台風接近時等の際のアクセス数が約100倍になり府民の関心の強さが見受けられた。

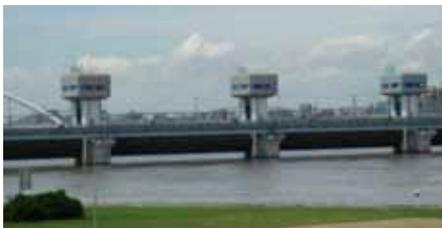
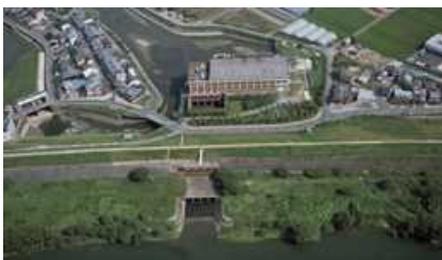
図-1 河川用機械設備

一般的に機械設備の維持管理においては、「実操作」→「点検」→「定常的に実施する整備・修繕」→「実操作」のサイクルを繰り返す。このサイクルを繰り返す中で、経年や運転等による設備の劣化が発生すると、装置・機器単位での整備や更新を実施する。

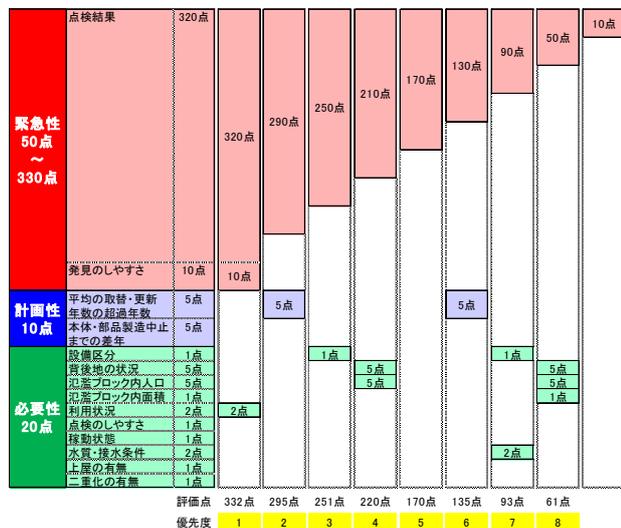
図-4 配点イメージ

上記を踏まえて、点検結果から整備・更新の優先度を定量的に評価するための評価表の作成を行った。評価項目については、図-3に整理する。

点検結果の評価による配点の差を40点とすることにより、計画性、必要性の点数が大きく加点されても優先順位が変わらないようにした。また、平均取替更新年数の点数と背後地の状況による点数を同等とすることにより、経年劣化の程度と設備の社会的影響度とで優先順位が固定されないようにした。その他、不具合が発生している機器が致命的機器か非致命的機器かによっても、配点の重み付けを変えるようにした。

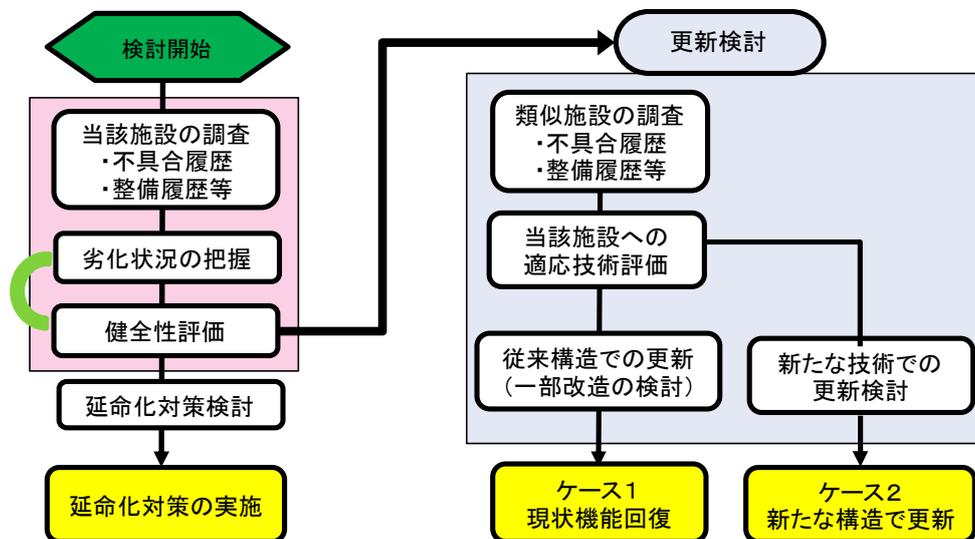
図-5 大規模修繕・更新検討フロー

上記の内容について、大規模修繕・更新検討のフローとして図-5のように整理した。

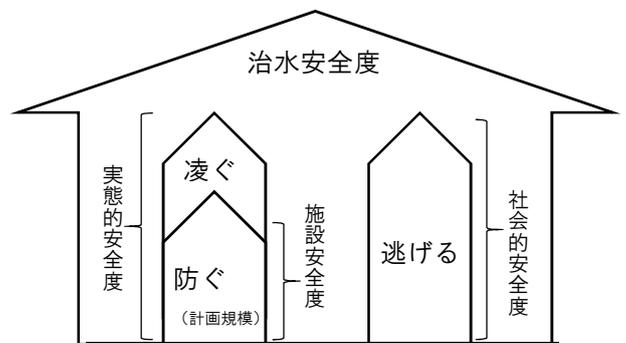
図-2 治水安全度概念図

しかし、近年の降雨による水害の状況からも明らかのように、施設能力を超える洪水は、必ず起こる。したがって、いかなる洪水からも人命を守るためには、“施設”安全度の向上だけでは不十分であり、“実態的”安全度と“社会的”安全度を総合的に向上させなければ、真に治水安全度を向上させることはできない。(図-2)

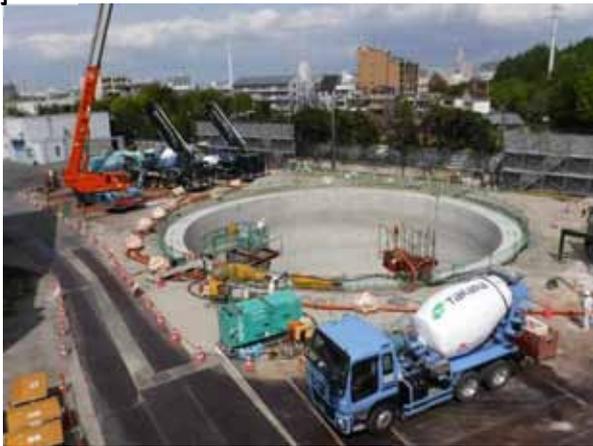
写真-3 北部地下河川施工状況

現在、寝屋川北部地下河川事業は、大深度地下利用のための都市計画変更手続きを進めている。また、安威川ダム建設事業は、平成32年度のダム本体完成を目指し、堤体盛立て工事が本格化する。

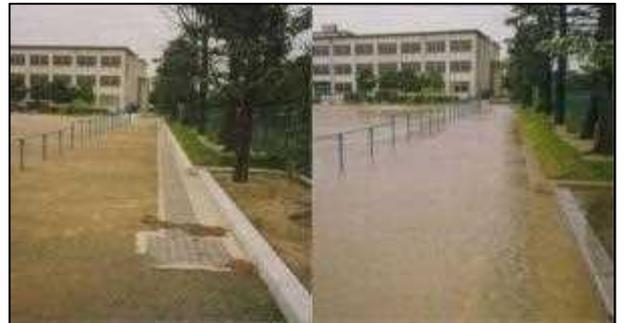
写真-5 校庭貯留（左：晴天時、右：降雨時）

流出抑制策については、小中学校や高校など公共施設での雨水貯留（写真-5）をはじめ、農業用ため池の治水活用（写真-6）、開発に伴って設置される調節池の恒久的な利用など、「既存のストック」を最大限活用することを念頭に取り組んでいる。

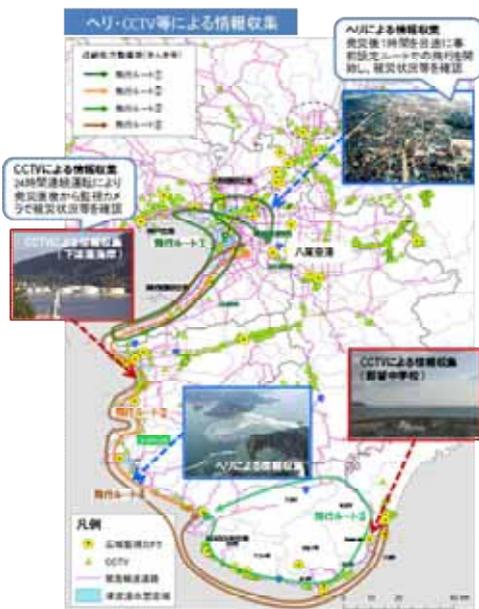
図-3 ヘリルート図

近畿地方整備局では、2014年4月に「国土交通省南海トラフ巨大地震対策計画近畿地方地域対策計画（第1版）」を策定。防災ヘリコプターは、想定される被害に基づき、4つのルート（図-3）をあらかじめ決定しており、南海トラフ巨大地震発生時には、1時間を目処に設定されたルートでの飛行を開始し、被災状況の確認を行うこととしている。

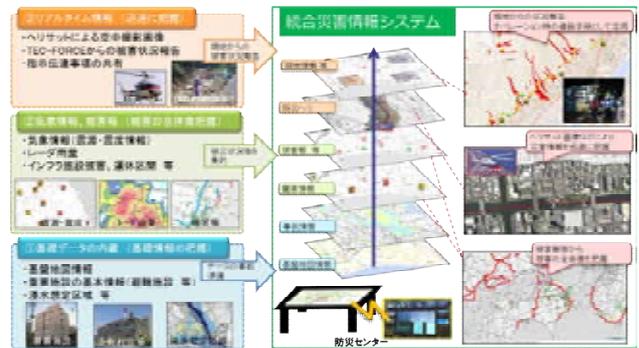
図-4 DiMAPSの概要

報をより分かりやすく把握・共有でき、震源・震度情報、防災ヘリ撮影画像、TEC-FORCEからの被害情報等を地図上に表示し、災害情報を迅速に把握するとともに、被害の全体像を把握することが可能なシステム（図-4）である。

DiMAPSは、本省及び各地方整備局と内部ネットワークで繋がっており、登録された情報は本省及び各地方整備局において閲覧が可能となっている。

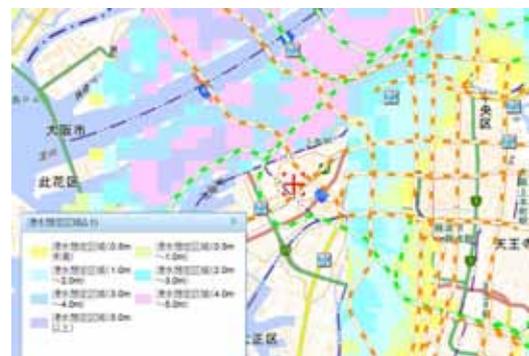
図-5 事前登録データの表示機能

DiMAPSに事前登録されている、土砂災害危険箇所、土砂災害危険区域、浸水想定区域、ダム、道路、港湾、空港、官公庁施設等の基礎的な情報の表示が可能。

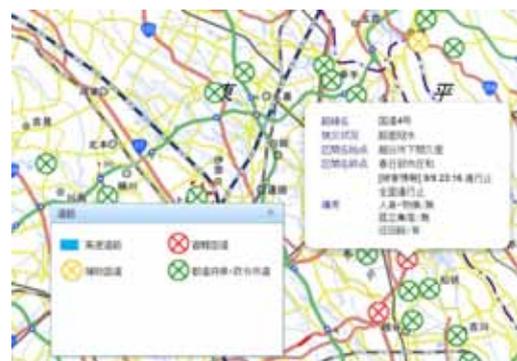
図-6 被害情報の登録機能

被害情報を、地図上で作図をし登録、被害状況の共有が可能。

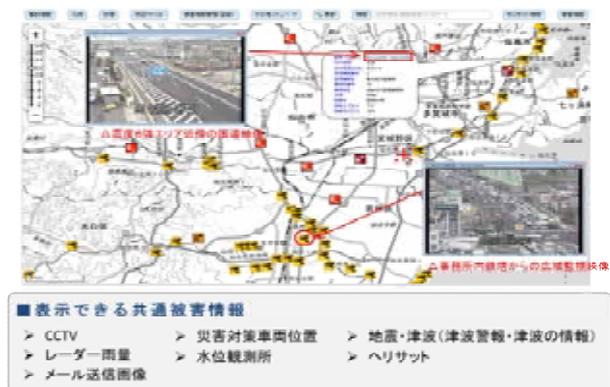
図-7 リアルタイム情報の表示機能

震源、震度、CCTV画像、Xバンドレーダー雨量等リアルタイムな情報について表示が可能。

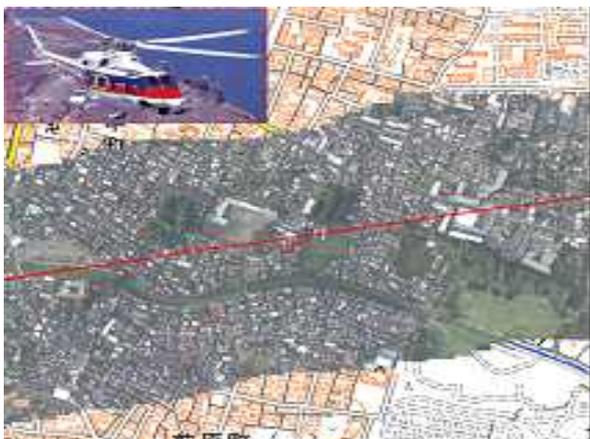
図-8 防災ヘリが撮影した映像の表示機能

ヘリサットを搭載した防災ヘリが直下を撮影した動画から、静止画を切り出し、リアルタイムに簡易オルソ画像化し地図に重ねて表示することが可能

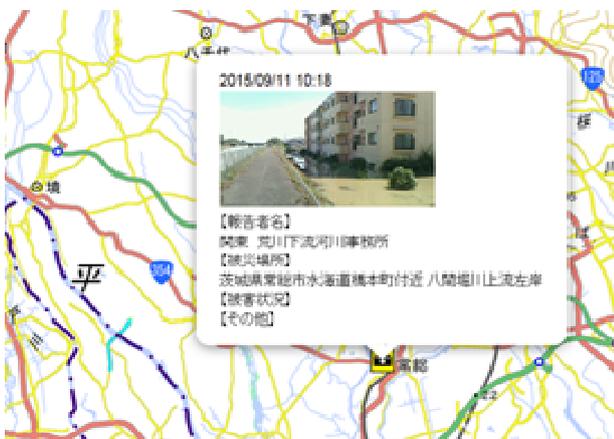
図-8 メールによる被害情報登録機能

位置情報付きの写真データをシステムへ送信することで、現場から被害情報を登録することが可能。

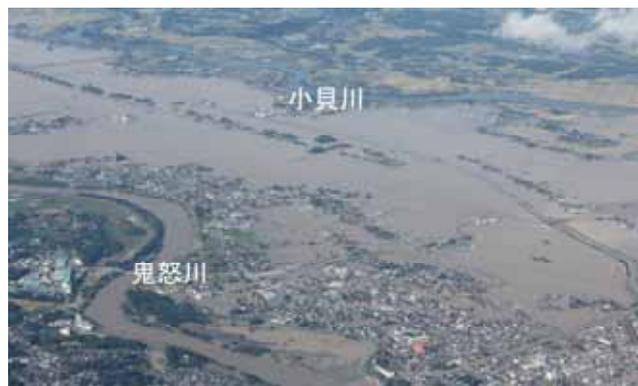
図-10 浸水状況

2015年9月9日から10日にかけて関東地方において台風18号通過後、積乱雲により、鬼怒川流域に線状降水帯が南北に延び、長時間の降雨を観測。9月10日12時50分常総市三坂町(鬼怒川左岸21.0km付近)で堤防が決壊し氾濫が発生、氾濫した水は下流域に広がり約40km²が浸水した。(図-10)

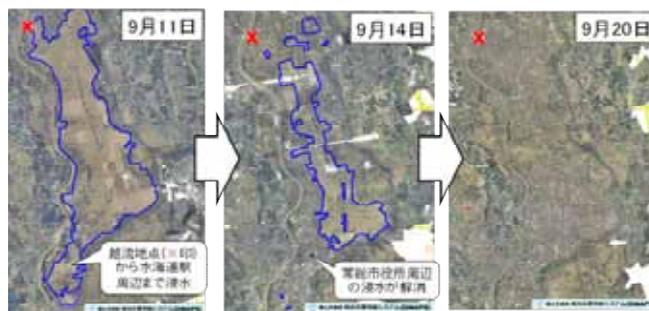
図-11 浸水状況の把握

本災害において、防災ヘリが撮影した浸水状況を簡易オルソ画像化、DiMAPSにて、本省及び各地方整備局の災害対策本部へ共有、浸水範囲の把握(図-11)を行った。現場画像と地図上の位置の対応が行えることで、被災箇所の特定が容易にかつ正確に行え、排水ポンプ車等の排水計画に活用した。

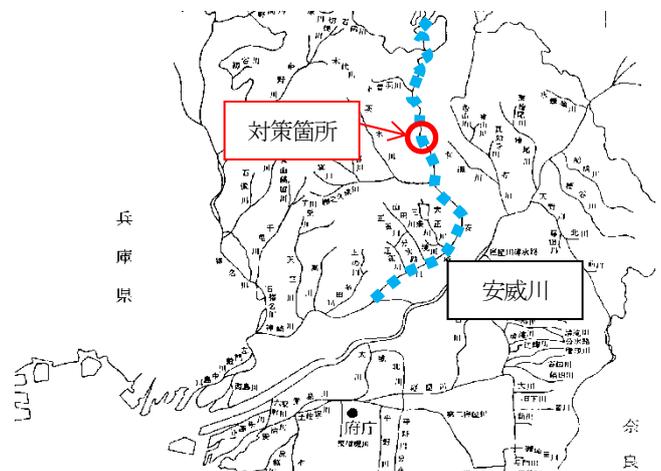
図-1 対策箇所図

本対策では、河道が固定化され、土砂の堆積が確認される桑原橋下流(図-1)において実施することとした。

当該箇所は河道が曲線となっており、内側では河道が固定化されてしまい大規模な堆積が見られる。また堆積箇所には草木が繁茂しており、河道の固定化をより進行させていると考えられる。

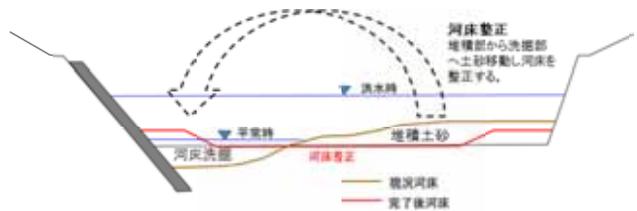
図-3 河床整正の施工イメージ図

二級河川佐野川において実施した河床整正のイメージ図を図-3に示す。写真-6のように河川の左岸側(水衝部側)で洗掘、右岸側で堆積が進行し、河道が固定化されていたが、右岸の堆積土砂を左岸の洗掘部への埋戻し材として利用することで処分費を節減することが出来た。

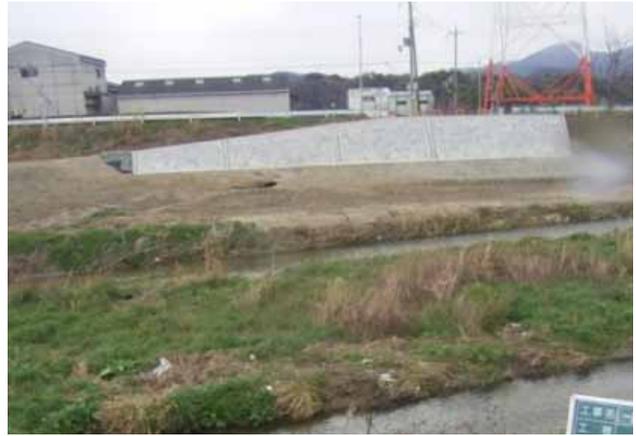
写真-8 常設の工事用進入路設置の取組（梅川）

写真-8に梅川での施工した常設の工事用進入路の設置状況について示す。

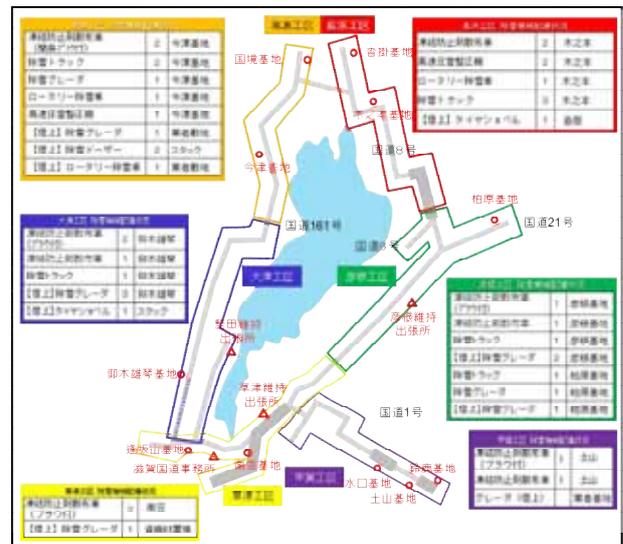
図-2 除雪体制図

事務所管理延長は251.4km、うち雪寒指定区域の延長は北部地域の109.9kmである(図-1)。除雪体制は、各出張所の管理区間を2工区に分け、全6工区での体制を取っている(図-2)。国道8号、国道161号の北部地域及び国道21号は、積雪寒冷地域にも指定されており、国道161号の県境付近では5ヶ年平均の累加降雪量が615cm(国境基地)となることから、新設除雪及び拡幅除雪に対応できる機械配備(除雪トラック、除雪グレーダ、ロータリー車、薬剤散布車)としている。

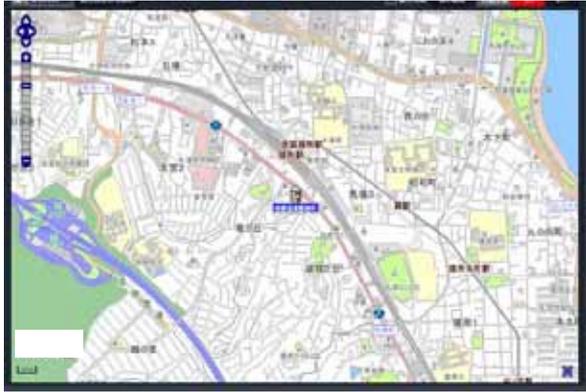
図-4 除雪機械稼働状況把握システム

設置及び稼働状況把握システムの事務所、出張所、除雪基地における閲覧機能の確保③スタック車両の牽引訓練④タイヤチェック訓練（警察と合同）⑤道路利用者への啓発活動（新聞広告、ラジオ放送、トラック協会等への要請）⑥他機関との連携（冬期情報連絡室、府県間会議）⑦道路利用者への情報提供（雪道情報）を過年度より取り組んでいる。2016年度においては現地対策班の任務の充実を図るため、過年度の反省の中で「現地対策班への情報共有が少ない」といった意見を踏まえ、新たにタブレットを配備し、稼働状況把握システム（図-4）や、CCTV（静止画像）（図-5）を現地でも閲覧できる体制を構築した。

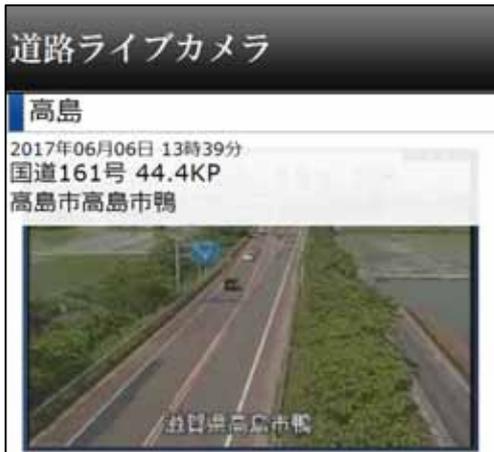
図-5 タブレットから閲覧できるCCTV画像

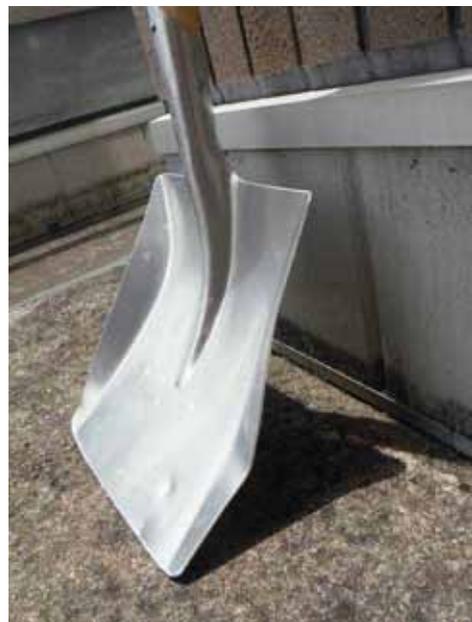
写真-10 除雪作業後のスコップ損傷状況

2016年度のスタック車両対応として、スタックした車両周辺の除雪等を現地対策班で実施したが、あらかじめ準備しておいたスコップが、持ち運びを重視した軽量のアルミ製スコップであったため、圧雪・凍結した雪を排除した際に、スコップが変形を起こして損傷するなど作業に支障が生じたとの意見があった（写真-10）。また、凍結した雪を割るには、スコップでは対応しきれないという意見もあった。これらの意見を踏まえ、現地対策班の活動を補助する事を目的に、スチール製スコップ及びつるはしを準備した（写真-11）。今後も工夫を図っていき、2017年度以降も現地対策班の活動を充実させていく。

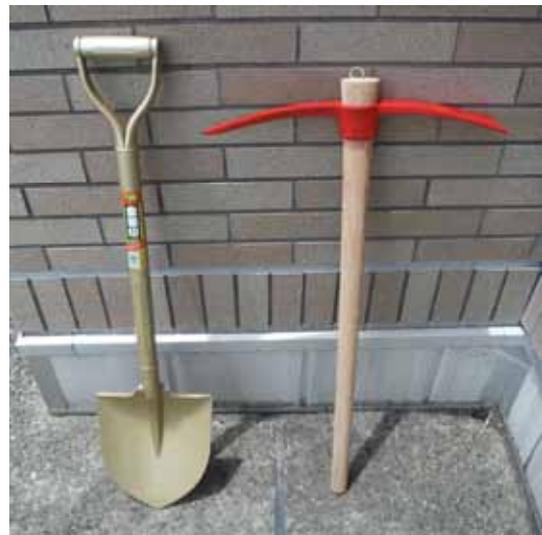
写真-11 新たに配備したスチール製スコップ

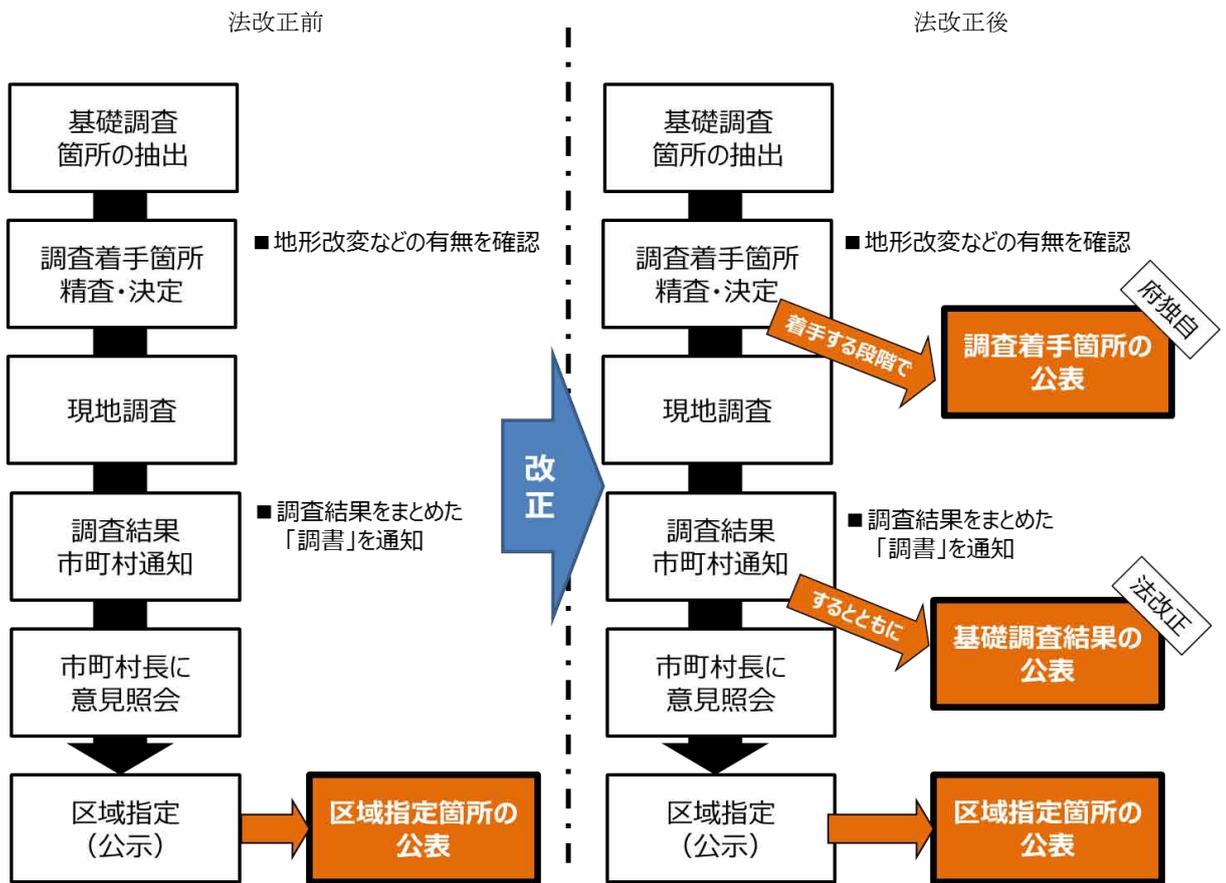
図-1 法改正前と改正後の調査方法
