城山トンネル水噴霧設備の運用と維持管理について

大谷 泰士¹

¹近畿地方整備局 企画部 技術管理課 (〒540-8586 大阪府大阪市中央区大手前 1-5-44)

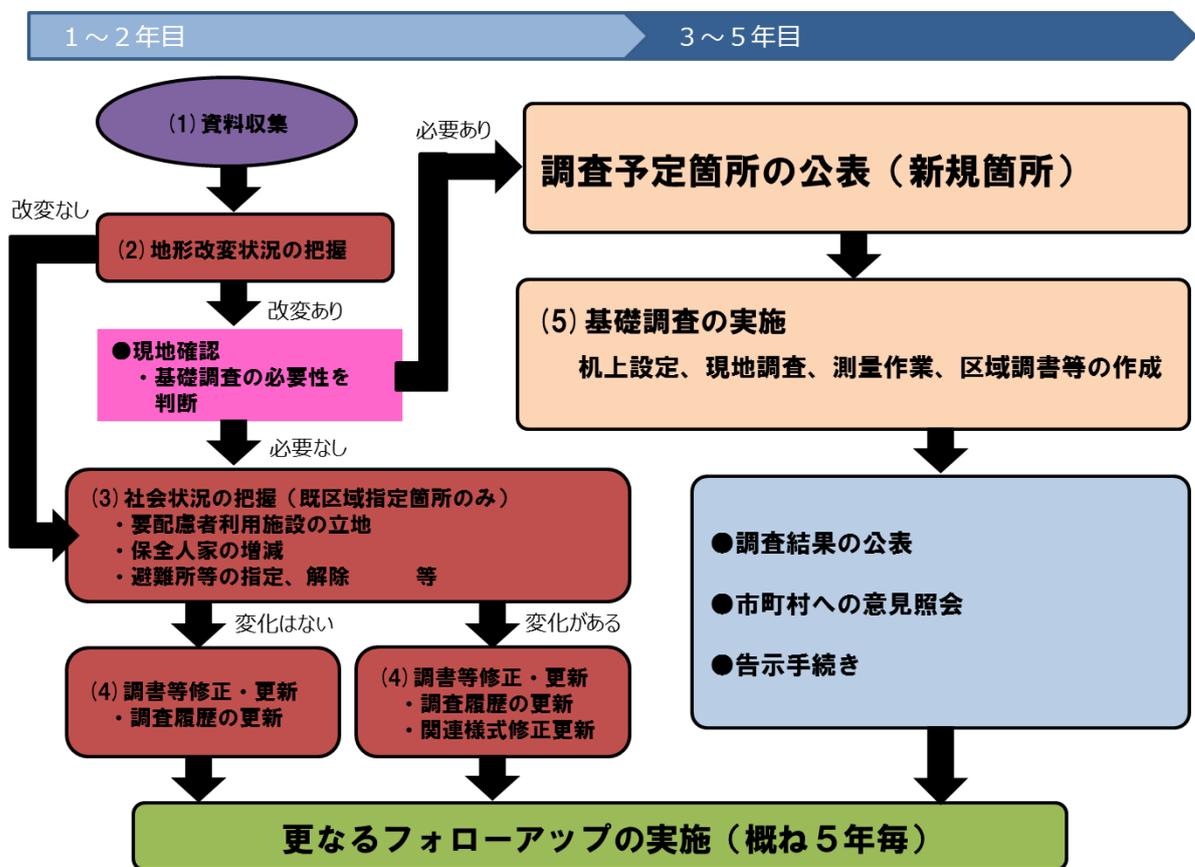
図-4 2巡目調査手法
