# UAVを活用した防波堤(二重円筒ケーソン式)の調査点検の可能性について

柴山港は兵庫県北部に位置し、冬季における日本海の厳しい海象条件に対し、沖合を通航する貨物船の緊急避難用の港として位置付けられ、防波堤と避難泊地の整備を行っている。防波堤は大水深かつ冬期風浪による厳しい波浪に耐えるため、二重円筒ケーソン式という特殊な構造が用いられた大規模なコンクリート構造物である。しかし、1号函据付から20数年経過し、劣化部分が確認されるなど、継続的な維持管理のための調査点検が必要となっている。そこで、沖合防波堤上での安全かつ確実な調査点検手法のひとつとして、無人飛行機(UAV:Unmanned Aerial Vehicle)を用いた調査点検の可能性について報告する。

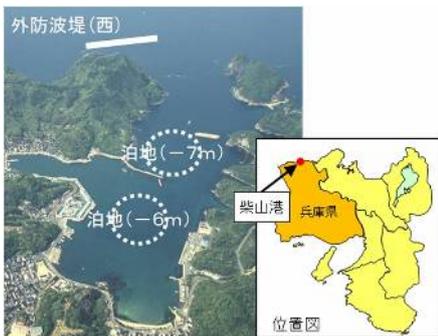
図-1 柴山港の整備計画

柴山港の位置する日本海沿岸海域は、北日本～西日本～九州を結ぶ重要な航路筋であり、航行船舶も多い海域である。一方、冬季は気象海象条件が非常に厳しく、柴山港は、突発的な荒天状況下において船舶が安全に避難する場所である“避難港<sup>4)</sup>”として位置付けられており、港内静穏度を確保するための防波堤や、船舶が港内で避難するための泊地の整備を行っている。図-1に柴山港の整備計画を示す。2017年現在、泊地の浚渫は完了し、防波堤の計画延長450mのうち、240mまで完了している。

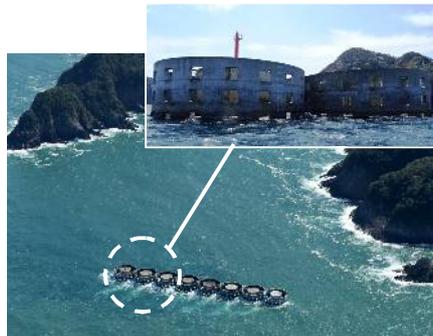
図-2 外防波堤(西)現況

柴山港の防波堤は、図-2に示すように、外洋に面した沖合に整備されており、大水深かつ冬期風浪による厳しい波浪に耐えることを前提とした、二重円筒ケーソン式防波堤を採用している。また、図-3に示すように、1函あたりの大きさは直径30m、高さ26.5m、重量約14,000tであり、大規模かつ特殊な構造物となっている。二重円筒ケーソンの特徴としては、波を曲面で受けるため、全作用波力を低減できることや、壁体の開口部により、反射波を抑えることができることなどがあげられる。

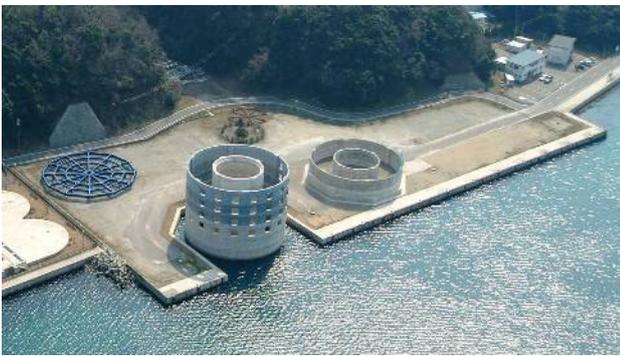
図4 陸上製作ヤード

テスト撮影は、二重円筒ケーソンの製作場所である、陸上製作ヤードにて、過年度工事にて製作済のケーソン(9号函)を用いて行った(図-4)。

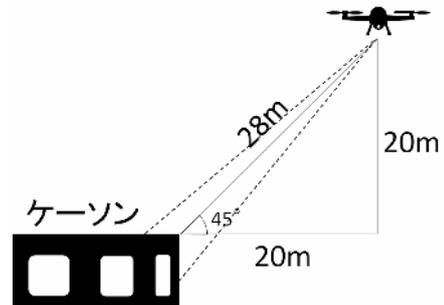
図-7 斜め撮影イメージ

今回の撮影では、カメラをUAVの下部に斜め45°の角度をつけて設置し、斜め撮影を行った(図-7)。また、UAV飛行の安全性を考慮し、ケーソン天端の20mの高さから撮影した。このため、カメラからケーソンまでの距離はおよそ28mとなり、画像の解像度約2.5mmを確保するため、撮影には焦点距離42.5mmのレンズを用いた。

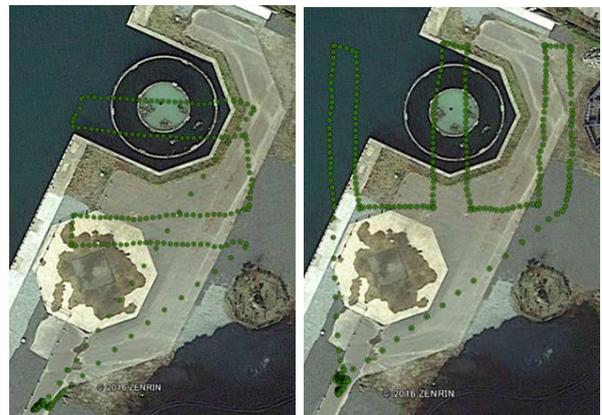
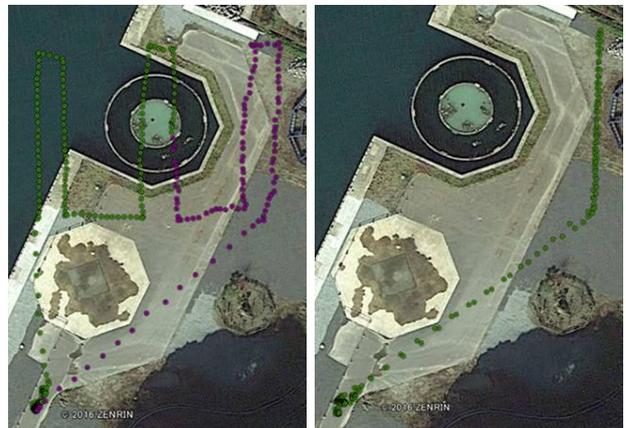
図-8 飛行軌跡

撮影のコースは、ケーソンの外壁だけでなく、内外円筒の間も撮影できるように、斜め中心向きと斜め外向きに撮影できるコースを設定し、4回のフライトを行った。

撮影位置をプロットした飛行軌跡を図-8に示す。

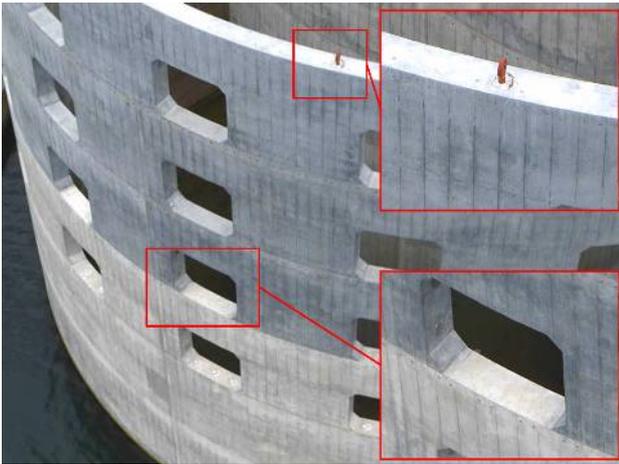
図-9 撮影写真

今回の撮影は、2016年7月21日に実施した。撮影した写真を図-9に示す。吊り筋や施工目地が明瞭に確認できることが分かる。

また、港湾の施設の点検診断ガイドライン<sup>9)</sup>において、ケーソンの劣化度の判定基準として、「幅3mm程度のひび割れがある。」と定められており(表-3参照)、今回撮影した解像度2.5mmの画像から、点検診断ガイドラインに沿った調査点検ができることが分かる。

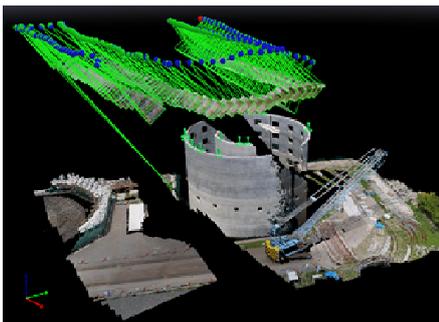
図-10 Pix4Dによる処理結果

三次元モデル化の工程は、まず撮影された複数枚の画像から、ソフトにより自動生成された特徴点(キーポイント)のマッチングを行う。この特徴点とGNSSによる画像の撮影位置情報を用いて、三次元点群データを作成していく(図-10参照)。この作業により作成した点群データを高密度化し、三次元モデルを生成する(図-11参照)。また、撮影した画像をテクスチャとして貼り付けることで、より鮮明な三次元モデルを作成することもできる(図-12参照)。

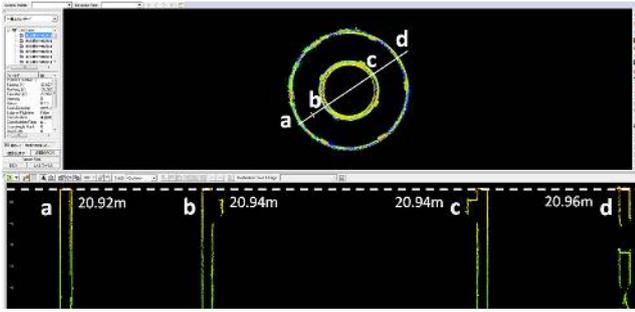
図-13 ケーソンの水平性確認

解析結果より、設置されたケーソン天端の水平性を確認した。結果を図-13に示す。また、表-4にガイドラインにおける、防波堤の移動、沈下の劣化度の判定基準を示す。

今回の撮影では、ケーソン天端の水平性を高い精度で確認することができた。また、得られた三次元データから、任意の点の三次元座標を求めることができるため、現地に標定点を設置して撮影を行えば、ケーソンの沈下量、水平移動量についても確認することができる。

このことから、得られた三次元データを用いて、防波堤の移動、沈下の劣化度についての調査点検を行うことができると言える。

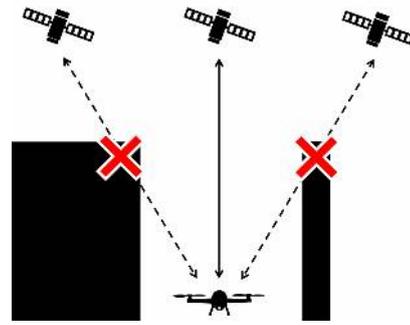
図-14 UAVのGNSS衛星補足イメージ

UAVを用いることによる課題としては、以下の2つの点が挙げられる。1つ目に撮影場所が沖合にあることから、離発着場所の確保についての課題がある。近隣の島とした場合、飛行距離の増大による、撮影時間の短縮や墜落のリスクがある。また、ケーソン上を離発着場所とした場合には、ケーソンの鉄筋が磁化していることが考えられ、UAVの磁気センサーに与える影響を考慮する必要がある。2つ目に二重円筒内の撮影についての課題がある。UAVが円筒内に降下した場合、図-14に示すように、上空視界が狭まることから、GNSS衛星の補足数が不足し、位置精度の低下や自動操縦ができなくなるといった影響がある。
