# 道路管理におけるドライブレコーダーの活用 について～福井国道維持出張所の導入事例～

福井河川国道事務所の出先機関である福井国道維持出張所では、2018年7月より、維持管理業者等への円滑な情報共有手段としての利用、落下物の記録や舗装状況の確認といった管理業務への援用、許認可業務における補助的利用などを目的として、道路パトロール車へドライブレコーダーの導入・運用を開始した。本稿では、同出張所において、ドライブレコーダーが維持管理業務を行う上でどのように活用できるのかを事例を交えて紹介するとともに、ドライブレコーダーの活用拡大の一案として、内蔵の加速度センサーを用い簡易的に路面性状の把握が可能か検討した。

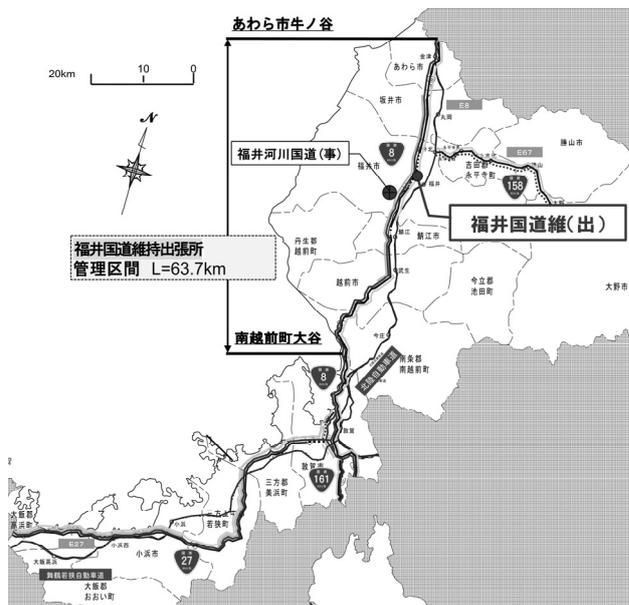
図-1 福井国道維持出張所の管理区間

福井国道維持出張所は、国道8号のうち、福井県あわら市牛ノ谷地先から同県南越前町大谷地先までの約63.7kmの区間を所掌とし、巡回作業や路面清掃、植栽の剪定等の

道路の維持管理業務、道路の占用や特殊車両の通行許可等に係る許認可業務、雪害時に備えた散水融雪設備の管理や除雪車配備等をはじめとする防災対策を行っている。

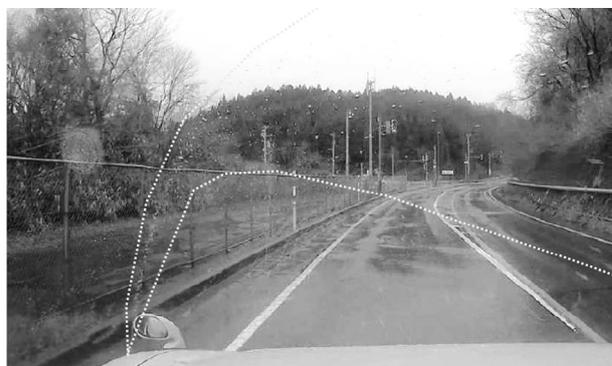
図-3 散水管の不具合(破線内)

た街路樹の状況や区画線の消去具合等の状況を過去の走行映像から即時に共有することができた。維持業者との情報共有の面でも、巡回中に発見しその場で回収の困難な落下物の除去や、散水管などの設備の不具合(図-3)解消を依頼する際等にドライブレコーダーの記録が有効に利用されている。

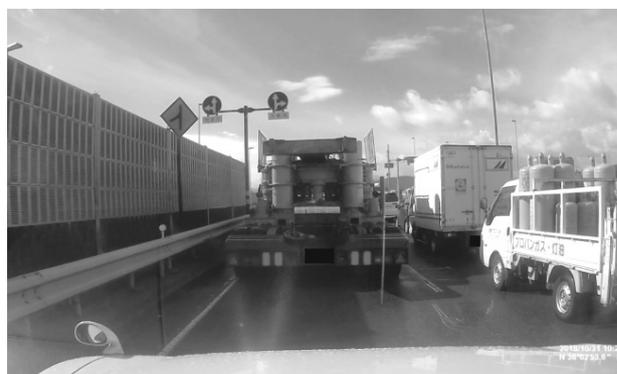
図-4 未申請の特殊車両

走行中に、突発的に遭遇するような事象についても、記録が可能である。出張所では、未申請が疑われる特殊車両の走行について、映像中のナンバープレートから申請がないことを確認できた事例(図-4)や、70歳以上の高齢者が運転する自動車が逆走する様子を捉えた事例(図-5)があった。後者の事例のような、走行車両のイレギュラーな動きは、交通安全対策等を計画していく上での、重要な検討材料になり得るものである。

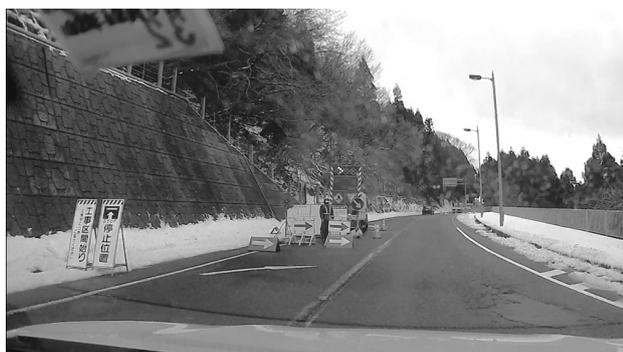
図-2 施工業者による交通規制の実施状況

常時録画を行うことで、無許可の占用物等を発見したときに降車することなく安全に状況記録ができる。また、管理区間において交通規制をとまなう工事が実施される時、工事の案内看板の設置や交通誘導が適切に為されているかを記録し(図-2)、事前の申請通りに履行されていたかを必要に応じて瞬時に確認可能となった。

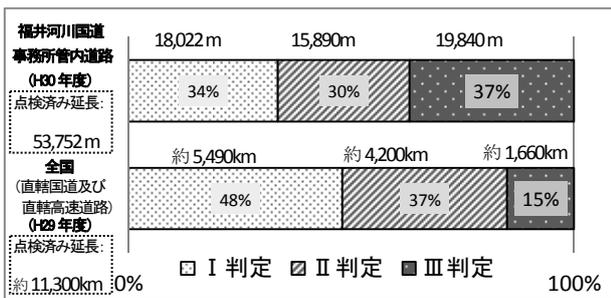
図-6 アスファルト舗装の健全性判定別車線延べ延長割合

アスファルト舗装の現状について、舗装点検要領(2017年3月)に基づき2018(H30)年度に実施された福井河川国道事務所管内道路(直轄国道及び直轄高速道路)の点検結果と2018年8月に公表されたメンテナンス年報の全国値<sup>①</sup>を示す(図-6)。点検結果は、管理基準に照らし、ひび割れ率、わだち掘れ量、IRIにより舗装の健全性が評価され、損傷レベルの小さい「Ⅰ：健全」、損傷レベルが中程度の「Ⅱ：表層機能保持段階」、損傷レベルが大きく修繕措置が必要な「Ⅲ：修繕段階」の三段階に区分される。全国値との比較から、事務所管内には劣化が進行し修繕措置が必要な舗装(Ⅲ判定)が比較的多い割合で存在することがわかる。また、管内における管理瑕疵の発生件数(表-1)を経年的にみると、2017(H29)年度にポットホールによる事故が突出して発生していることが見て取れる。これらの結果の要因としては、特に2017年度の記録的な大雪の影響が考えられる。福井県のような積雪寒冷地では、道路舗装が融雪水や凍結融解作用の影響を受けやすく、チェーン装着車の通行等と相まって、ひび割れやポットホールが生じやすいという特徴がある<sup>②</sup>。

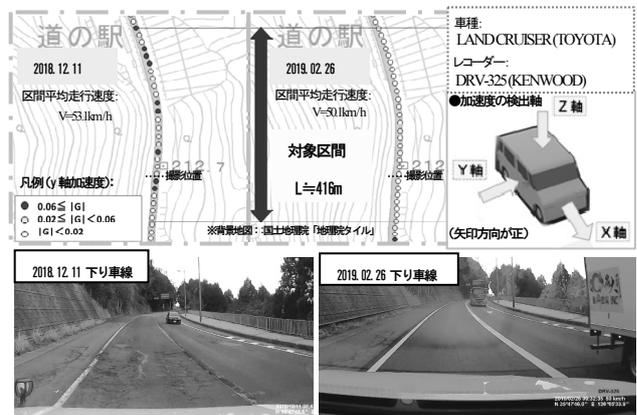
図-7 工事前後の加速度分布及び計測状況

対象区間は、福井県南越前町大谷の道の駅「河野」に接する国道8号下り車線(445.340kp~445.756kp)とした。同区間は2019年2~3月にかけて舗装の修繕工事(切削オーバーレイ、打換え等)が行われており、施工前後の加速度を比較可能である。また、2018年10月に同区間で路面性状調査が行われており、同調査の結果と加速度の関係についても把握する。使用する加速度データは、舗装修繕工事の施工前(2018年12月11日)と施工後(2019年2月26日)の走行データから抽出する(図-7)。分析に用いる加速度はy軸方向とz軸方向とし、運転時の加速の影響が生じうるx軸方向については今回の検討から除くものとする。路面性状調査の結果については、ひび割れ率、わだち掘れ、平坦性に基づくMCI値<sup>①</sup>を用いる。

- ① ドライブレコーダーの記録の網羅性、視覚的な把握の容易さ、各種センサーを有する多機能性等が、日常の維持管理業務における記録の補完的役割、情報共有、証拠保全、経年変化の確認等において役立ち得ることを把握した。
- ② ドライブレコーダー内蔵の加速度センサーから得られる重力加速度の計測値と路面性状の関係性を分析した結果、加速度と路面の損傷程度に一定の連関がみられた。とりわけ、車体側面方向にかかる加速度と路面性状の悪さ（MCI値）に有意な相関関係がみられた。
- ③ 加速度の活用方法としては、例えばMCI値との対応関係から加速度に閾値を設け、y軸加速度G>0.06のときは要観察対象とする等、一定の加速度以上を示す区間については継続的に記録を行い、後々の修繕の優先順位付けに用いることなどが考えられる。加えて、図-7ようにGISを用い、加速度の分布を視覚的に分かり易く管理・共有することも可能である。

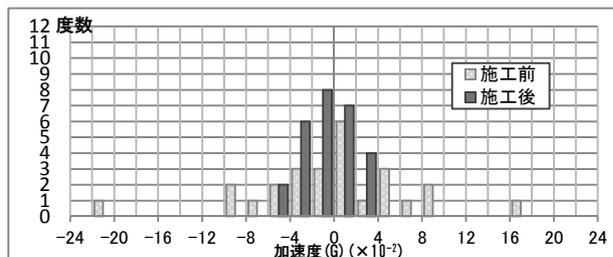
図-8 施工前後の加速度度数分布（y軸方向）

図-8, 9に、施工前後におけるy軸方向およびz軸方向の加速度度数分布を示す。y軸方向の加速度については、施工前の加速度のばらつきが、施工後ではG=0付近に収束しており、比較的大きな加速度の観測度数が減少している。z軸方向の加速度については、施工前後で度数分布の形状に大きな差はみられない。

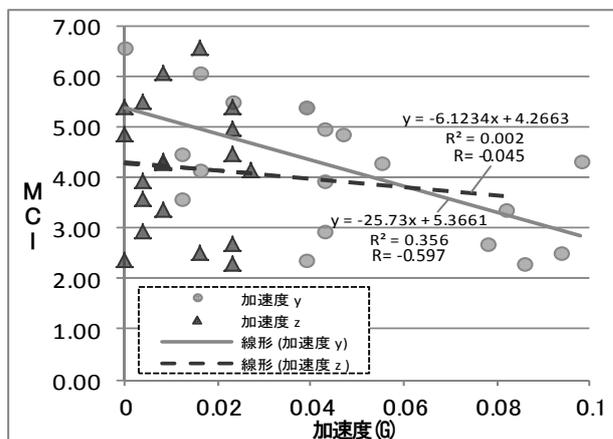
図-10 MCI値と施工前の各軸方向加速度（絶対値）

図-10に、路面性状調査結果から得られたMCI値と各軸方向の加速度（絶対値）について散布図を示す<sup>9)</sup>。y軸方向の加速度をみると、MCI値が低く路面の状態が悪い地点ほど、高い加速度が検出されている傾向が見取れる。相関係数を算出するとR=-0.597（無相関検定:t(17)=-3.07, p=0.008）で一定の有意な負の相関がみられた。一方、z軸方向の加速度については、MCI値との間に一定の関係は認められなかった。y軸方向に相関がみられた要因としては、ポットホールや路面の凹凸を巡回車が乗り上げる際に片方のタイヤが乗り上げ、車両側面方向に加速度が働くパターンの方が検出され易いためと考えられる。

- (1) ひび割れ率、わだち掘れ量、平坦人性により路面性能を評価する指標<sup>9)</sup>。目安として、5≤MCI が望ましい管理水準、3<MCI<5 が修繕が必要な水準、MCI≤3 が早急に修繕が必要な水準とされる。
- (2) 路面性状測定車による測定結果に基づき 20m ピッチで算出されたMCI値と、各MCI値算出区間内で観測された加速度の値を対応させている。加速度の値は、スミルノグラフス検定により外れ値を除いたデータを用いている。
