足羽川ダム本体建設工事におけるDXの活用について

DXとは……最新のデジタル技術を駆使して、建設作業の生産性改革を行い、工期短縮、コスト縮減を達成する。

『ダムコンクリート自動打設システム』・『コンクリートの締固め管理システム』を活用し、堤体コンクリートの生産性改革を目指す。

② 被災状況調査に関するUAV運用の手引き（案）の概要 ～初動活動における画像撮影～

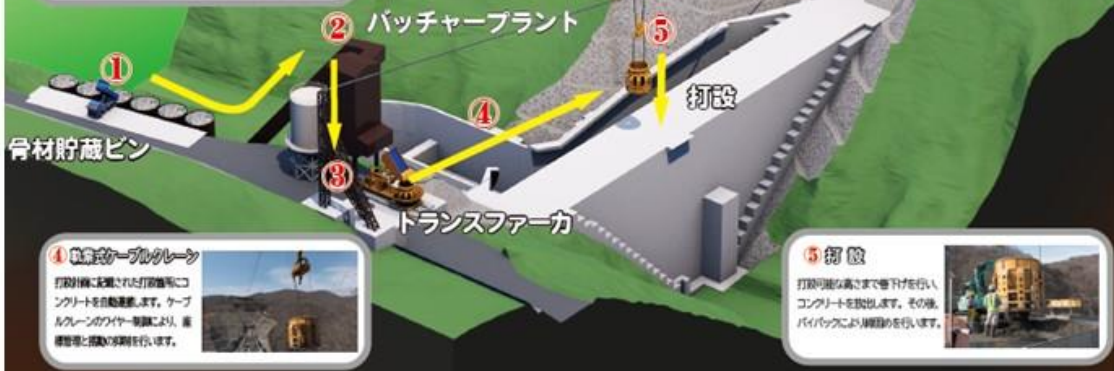
③ トランスファーカ
バッチャープラントで製造されたコンクリートはトランスファーカに搬送され、その後、コンクリートバケットへ運搬されます。

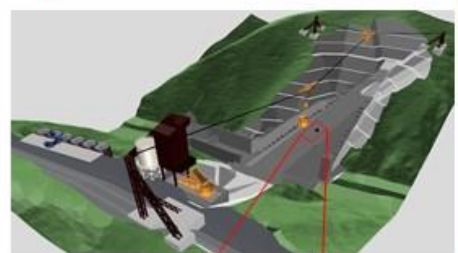
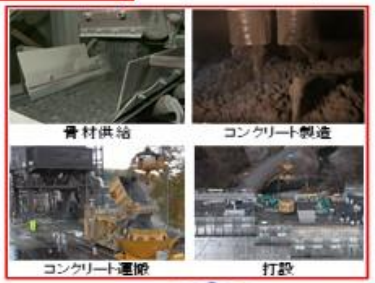
④ 軌索式ケーブルクレーン
打設計画に記された打設箇所コンクリートを自動搬送します。ケーブルスレーンのワイヤー制御により、垂直位置と傾斜角を調整を行います。

⑤ 打設機
打設可能な高さまで垂下を行い、コンクリートを放出します。その後、バケットにより傾斜角を入ります。

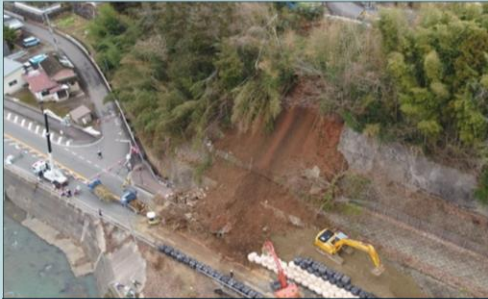
全体撮影

- 被災場所の位置関係がわかるよう周辺状況との関連や連続性、被災場所の全体像の概要把握を行い、調査の安全を確認した後で段階的に被災状況の詳細を撮影

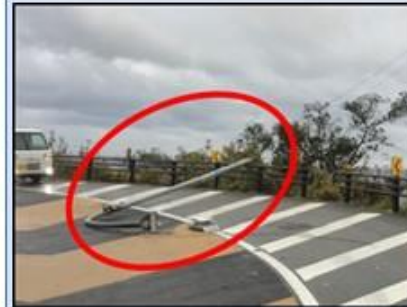
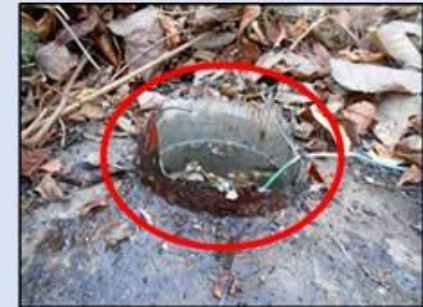
折損状況

令和2年12月30日(水)早朝、国道42号白浜町富田地先(紀南河川国道事務所管内)にて道路照明柱が折損。
垂れ下がった電線により、一般車両が損傷する第三者被害が発生した。

転倒した照明柱は埋め込み式であり、支柱基部が腐食しやすい状況であったのに加え、海岸から近いことによる飛来塩分の影響が加わったため腐食を助長させたものと考えられる。

直近の点検は平成28年度に行っており、総合的には「II判定」であったが、支柱基部の腐食の判定はeとなっていた。

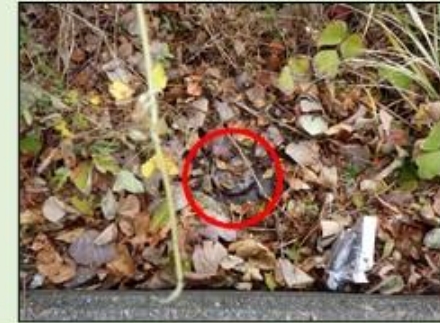
折損直後の支柱基部周辺

今回の箇所は、支柱基部が草や落ち葉で覆われていたため、日常巡視で腐食の進行を把握するのは困難な状態であった。
