道路の維持管理の計画化・体系化について

当県での道路の維持管理については、客観的な管理指標に伴う優先度の考え方がなかった。また、土木事務所の管理境界において、サービスレベル・補修時期等が未調整などの課題があった。それらの課題を踏まえ、本論文では、主に舗装補修について、計画的・体系的な道路の維持管理に向けた取り組みを述べる。

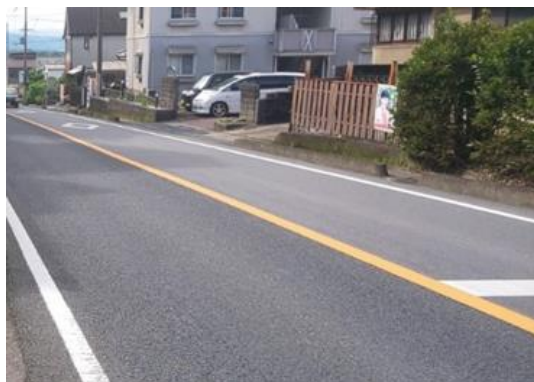
【損傷度 I : 健全】

図-5 舗装の損傷イメージ

また、現在の県道における舗装の損傷状況については 2019 年度における、奈良土木事務所の調査結果からは、舗装の損傷状態を 3つの指標（ひび割れ率、わだち掘れ量、IRI）で総合的に判断すると、損傷が著しい状態（損傷度Ⅲ）は図-4 に示すとおり、全体の約 8%となっている。併せて、図-5 に損傷イメージを掲載する。

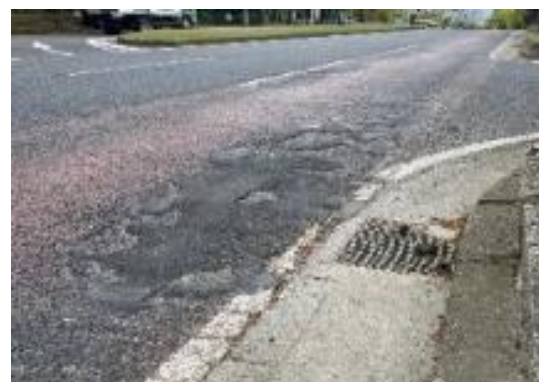
【損傷度 III : 修繕段階】
