# 奈良県における流木発生ポテンシャルの調査検討について

寺中 希海<sup>1</sup>

<sup>1</sup>奈良県 県土マネジメント部 砂防・災害対策課 (〒630-8501 奈良県奈良市登大路町30)

近年、豪雨の頻発化により、土石流に流木を伴う災害が各地で発生しており、対策の重要性が高まっている。従来は、現地調査を通じて対策の優先順位を検討する必要があり、特に広範囲において検討する場合には、多大な労力と時間を要していた。本稿では、航空レーザー測量やAI解析を活用し、現地調査をほとんど行わずに流木発生ポテンシャルを評価し、対策の優先度を検討できることを示す。特に、その一環として実施した流出流木量の算出および設定方法を詳細に報告する。

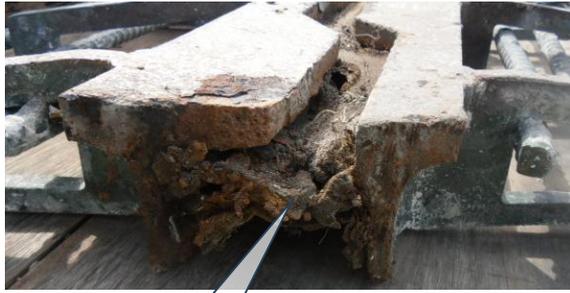
実際に損傷しているのはこの止水機能部のみが多い

図-3 撤去した旧伸縮装置の止水機能部の損傷状況

現在、一般的に用いられている伸縮装置は、主要構造部が鋼構造の荷重支持型が多く、止水機能部に弾性シーリング材やゴム系材料を用いている。橋梁点検<sup>4)</sup>において健全性Ⅲと判定されるケースは、図-3に示すように止水機能部のみの損傷であることが多く、現状、このような損傷形態の場合においては一般的な伸縮装置の構造的な制約により、図-4に示すように伸縮装置周囲の保護コンクリート部も含めた全体の更新が主流である。

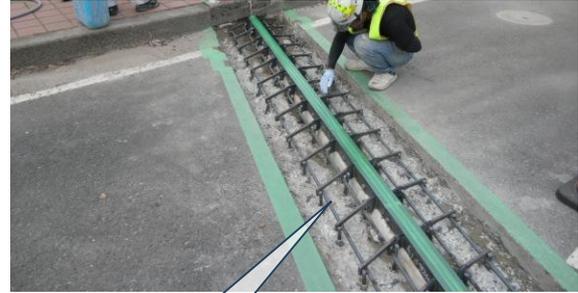
構造的な制約があり、健全な部分も含めた全体更新

図-4 現在の一般的な伸縮装置取替状況

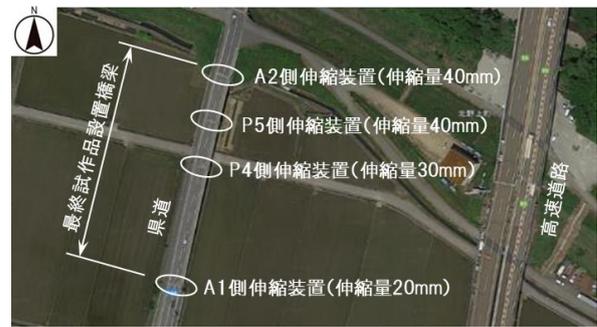
図-19 最終試作品設置橋梁の伸縮装置配置図

これまでの研究開発の成果を踏まえ、図-18に基づき最終試作品を製作し、初期の試作品設置橋梁とは異なる福井県福井市内の橋長 110.0mの多径間橋梁にて、橋台部・橋脚部合わせて計 4 箇所の伸縮装置に試験採用され、2024 年 12 月に設置を完了した。図-19 に各伸縮装置の伸縮量並びに配置図を示す。この最終試作品を設置した橋梁は初期の試作品設置橋梁よりも交通量が多く、走行速度や重交通量も異なる環境となっているため、この橋梁において実供用下での長期的な耐久性検証や細部構造に不具合が発生しないかモニタリングを実施している。直近までのモニタリング結果は割愛するが、初期の試作品設置橋梁同様に不具合の発生は確認されており、一般的な伸縮装置と遜色なく現場に適用できていると考える。

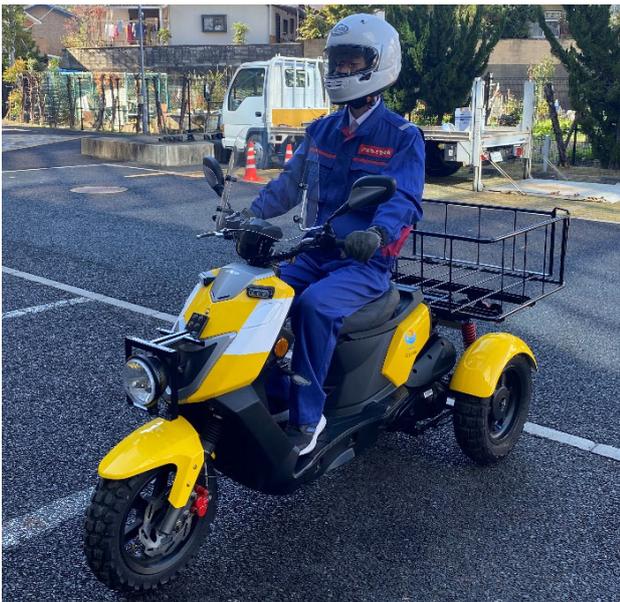
写真 2 3輪トライク

自動車が走行できない箇所などで先遣隊としての運用が可能であり、時速80km/hで走行可能なため高速道路が走行でき、スタッドレスタイヤも装着できるため雪道が走行できる。また資機材の運搬が可能な車両として関東地方整備局が先行導入した3輪トライクを、一部改良して滋賀国道事務所内でも導入した。

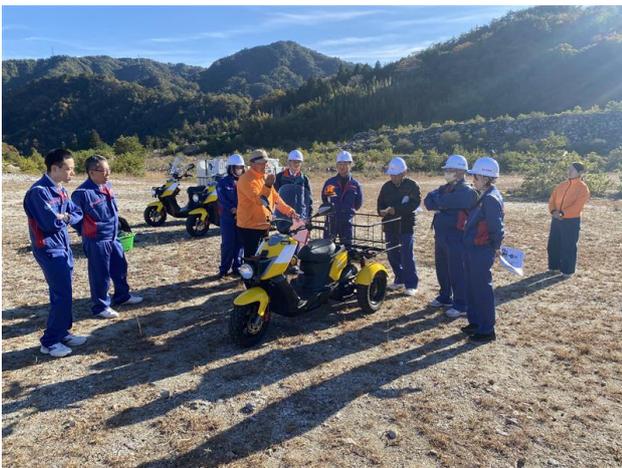
写真 3 3輪バイクの操作説明

導入後即時に職員が安全に運転ができるよう、操作訓練を実施した。まずは被災時や降雪時の路面を模して、ダート路面をフィールドとして訓練を実施した。納入業者に3輪バイクの運転特性や注意点などを説明(写真3)してもらい、3輪バイクの特徴を把握した上で、職員による3輪バイクの操作訓練を行った。また、3輪バイクの操作訓練に合わせて、簡易型情報通信設備の操作訓練も実施することで、被災時に3輪バイクにより先遣隊として現場に向かい、通信ネットワークの確保を行うといった一連の対応をイメージできるように工夫した(写真4及び5)。

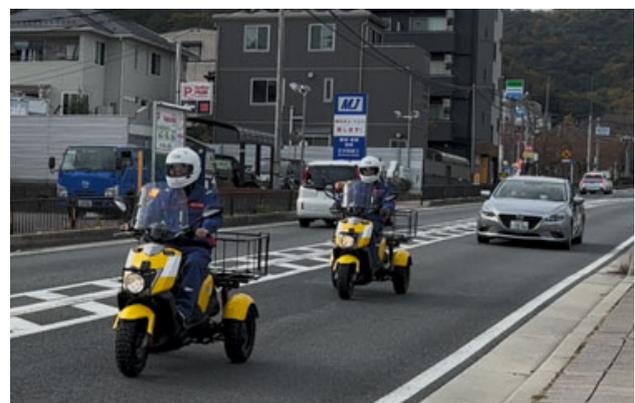
写真 6 公道走行訓練

の車両走行がある状況下での3輪トライクの操作を体感させた(写真6)。公道における訓練時には、万が一の転倒に備え、職員の安全確保のため、自動車にて後備警戒を行いながら走行した。

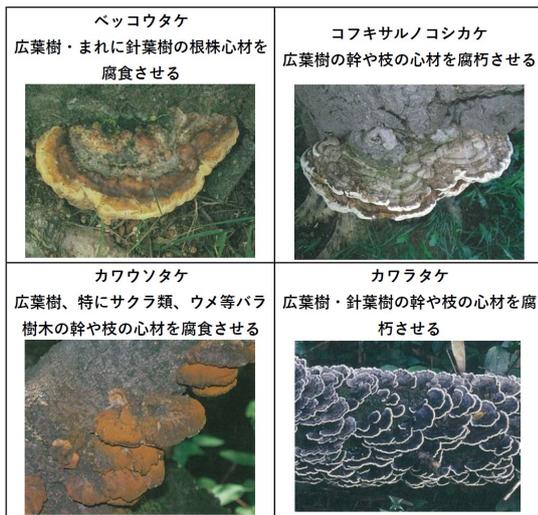
ネムノキに限らずその他の樹種についても、大型のキノコが幹の下部や地際部に発生している場合には、樹体内部で腐朽がかなり進行していると考えられる。木材腐朽菌のキノコはほとんどの場合、樹木の根、幹、枝上に直接形成される。特に、ベッコウタケ、コフキササルノコシカケは、腐朽力の強いタイプのキノコであるため、これらを見つけた場合は、伐採することが望ましい。

図4 木材腐朽菌のキノコの一例<sup>1)</sup>

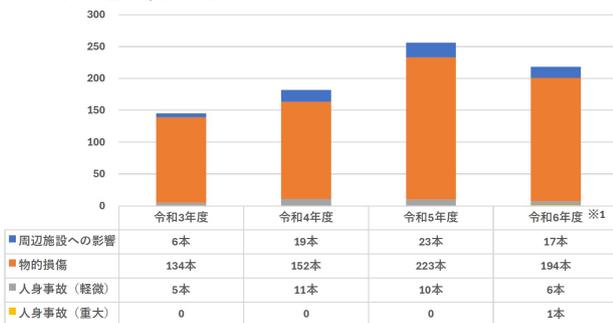
※1 令和6年度は調査時点(11月7日時点)までの集計結果

図5 樹木倒木等による事故・障害の発生件数

近年、街路樹の倒木被害が報道されることが顕著になっているが、倒木事故に関する全国調査<sup>2)</sup>の結果によると、樹木倒木等による事故・障害の発生件数は増加傾向にあることが分かる。

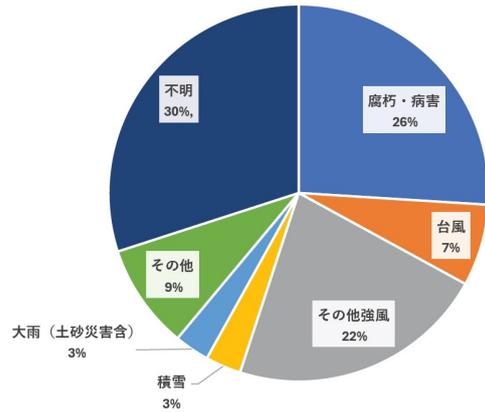
図6 樹木倒木等の発生要因

樹木倒木等の発生要因は「腐朽・病害」が26%、「台風」が7%、「その他強風」が22%とあり台風・強風、腐朽・病害によるものが過半数を占めている。今回のネムノキの倒伏は腐朽と強風が複合的に作用して発生しており、このように様々な要因が組み合わさることで倒伏等が発生しやすくなると考える。

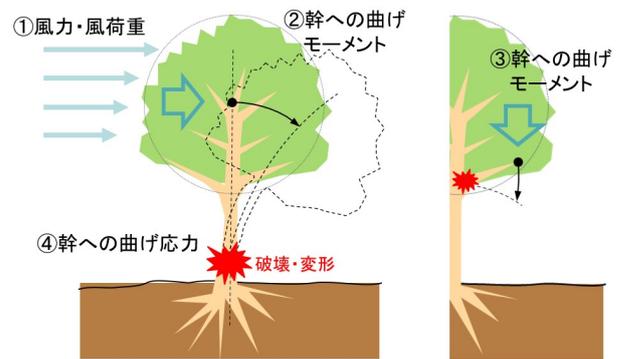
「街路樹の倒伏対策の手引 第2版<sup>3)</sup>」によると、「街路樹の倒伏・落枝は、気象害が主要な要因であるが、腐朽や樹木生理による枝枯れなど、樹木自体に発生する要因が複合的に関与していることが多い」とのことであり、「気象害」とは強風、積雪、落雷等のことである。風や積雪の力により、樹木が揺さぶられ、枝・幹に力が集中することで、変形・破壊が発生する。変形・破壊への抵抗力は樹種により異なるが、健全に生育する樹木は、通常の雨風では倒伏することはない。

図7 倒伏・落枝のメカニズム

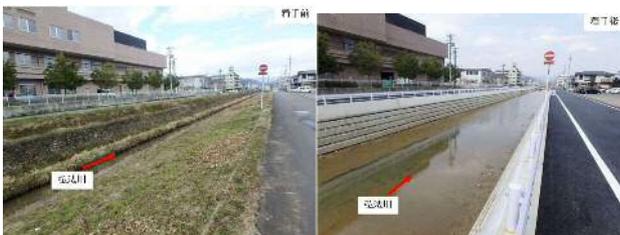
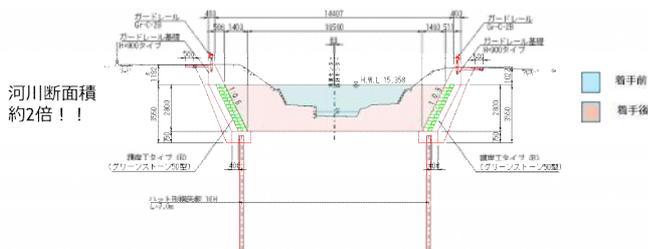
弘法川河川整備計画は、下流の整備済み区間の流下能力及び他の府管理河川の計画規模と整合を図り、概ね10年に1回程度で発生する降雨規模の洪水を安全に流下させることを目的とし、河川改修(河道拡幅, 河床掘削, 護岸整備及び橋梁改築等)を行うものである。(図-4)

図-4 弘法川河川改修

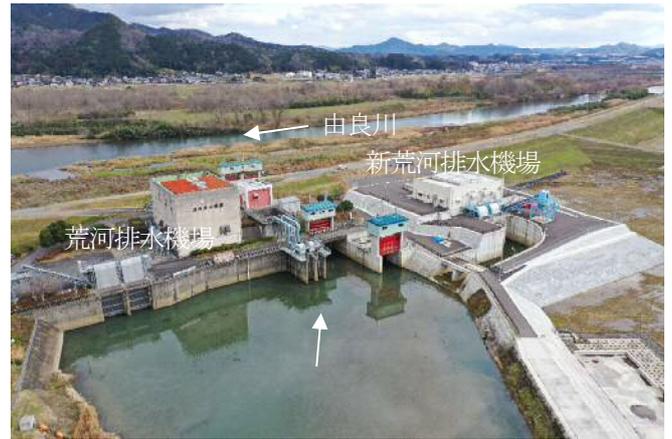
弘法川と由良川の合流点には国土交通省が管理する荒河排水機場及び総合的な治水対策で京都府が新設した新荒河排水機場がある。新荒河排水機場の役割は、洪水時、弘法川水位より由良川水位が上昇した場合、逆流防止のため弘法川の樋門を閉門し、ポンプ運転を開始することである。ポンプで吸い上げた水は吐出水槽へと流れ、吐出水槽と由良川の水位差によって由良川へと排水される。新荒河排水機場のポンプは5.5m<sup>3</sup>/sの機械が2台あり、合計11m<sup>3</sup>/sの排水能力を持つ。(図-5)

図-5 新荒河排水機場 航空写真

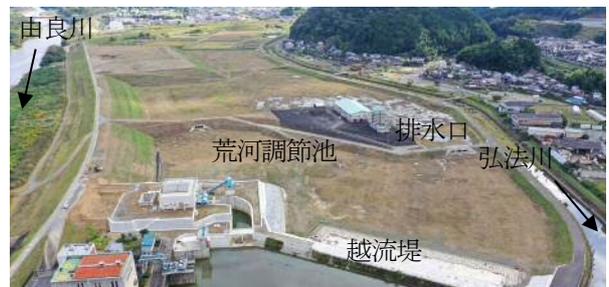
新荒河排水機場に併設された荒河調節池はポンプの排水能力を上回る豪雨があった場合や由良川水位が高く、排水することができない場合に一時的に水を貯め、弘法川の氾濫を防ぐ役割がある。調節池に貯めた水は、弘法川水位が低下すればフラップゲート付の排水口から徐々に排水される。調節池の底高を越流堤に向かって低くすることで集中的に貯めることができ、排水しやすくなっている。荒河調節池は面積約12万m<sup>2</sup>、容量31万m<sup>3</sup>の調節池である。(図-6)

図-6 荒河調節池 航空写真

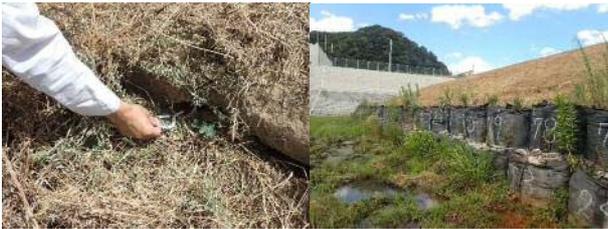
荒河調節池の法面ではパイピング、すべり破壊が発生している。パイピングにより土砂の流出が続き、水みちが拡大すると、堤防が落ち込み、最終的に崩壊に至る。また、透水性が低い層だと降雨浸透により堤体内水位が上昇しやすくなるため、すべり破壊が発生するとされている。写真右は荒河調節池において、すべり破壊で法面が崩壊したため大型土のうで応急復旧をした写真である。(図-7)

図-7 パイピング(写真左), すべり破壊(写真右)

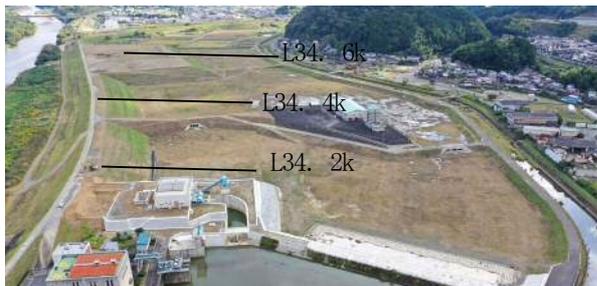
腹付け後の堤防形状において、浸透流解析及び安定計算等を実施し、腹付け盛土の浸透に対する安全性照査を行った。浸透に対する安全性を満足しない区間において、浸透対策工の検討を行い、施設配置及び施設規模を決定したうえで比較検討を実施し、最適案を選定した。現地の被害発生状況や浸透流解析に基づき現況再現解析を行った結果、L34.2kはパイピング及びすべり破壊の不安定要因が確認され、L34.4kはパイピングの不安定要因が確認された。(図-8)

図-8 荒河調節池 安定照査検討断面

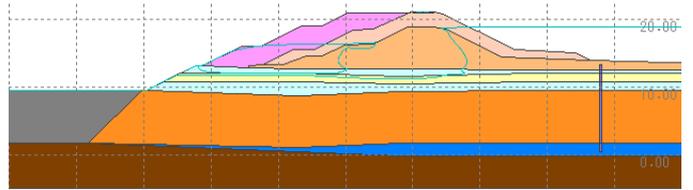
図-9 L34.2k 現況再現解析

L34.2kでは、堤防基部付近の粘性土層により降雨浸透が排水されず、堤体内水位が上昇しやすいため、パイピングが発生したものと推定される。また、降雨浸透により堤体内水位が上昇しやすかったことから、当該箇所付近のAs層及びAc層の強度が低下し、すべり破壊が生じたと推定される。(図-9)

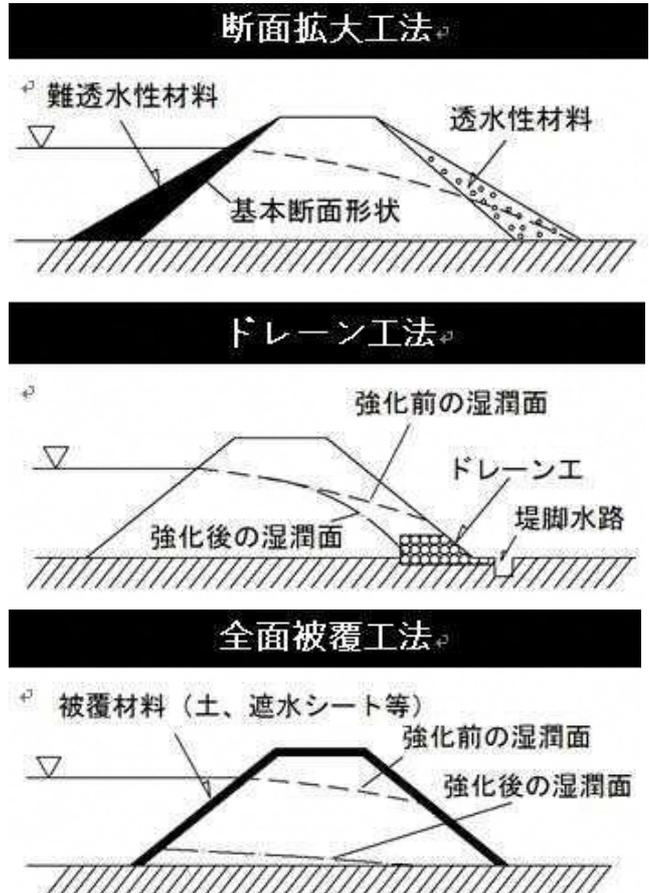
不安定要因の対策工として、「断面拡大工法」「ドレーン工法」「全面被覆工法」の3案(図-10)を選定した。

「断面拡大工法」の適用性は裏法面の勾配を緩傾斜化することにより、局所動水勾配の低減及びすべり安全性の向上が期待される。「ドレーン工法」の適用性は裏法尻付近の浸潤線を低下させ、局所動水勾配の低減及びすべり安全性の向上が期待される。「全面被覆工法」は降雨が主要因であるため効果が期待される。

図-10 対策工の選定<sup>2)</sup>

浸透流解析より、「断面拡大工法」「ドレーン工法」は局所動水勾配及びすべり破壊安全率の照査基準を満足したが、「全面被覆工法」はL34.2kですべり破壊安全率の照査基準を満足しなかった。

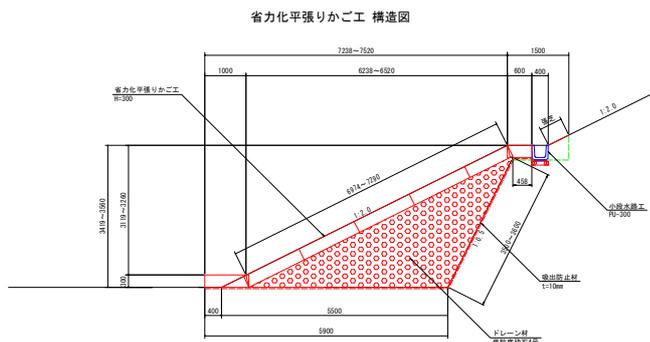
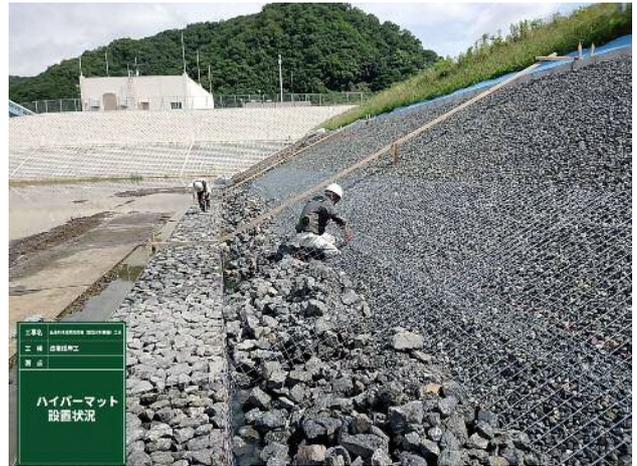
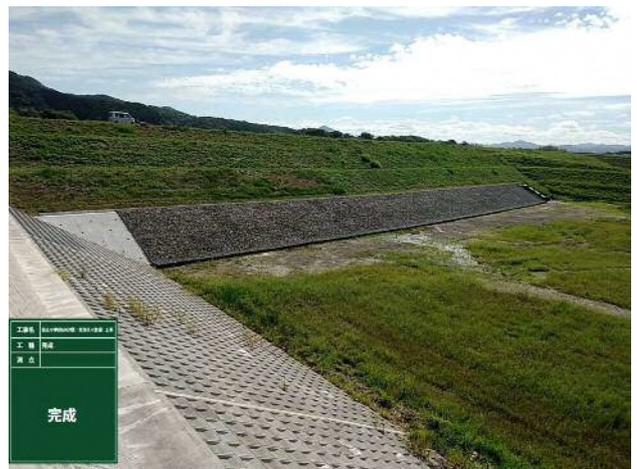
図-11

ドレーン工法を用いた法面保護工法は法尻付近の土砂を単粒度碎石に置き換え、その上に省力化平張りかご工を設置するものである。単粒度碎石及び省力化平張りかご工は透水性が高い材料であるため、堤体に浸透した水を速やかに排水することが可能である。また、堤体内の浸潤線の上昇を抑制し、堤体のせん断抵抗力の低下を抑制するものである。(図-11)

構造図及び施工状況、工事完成写真

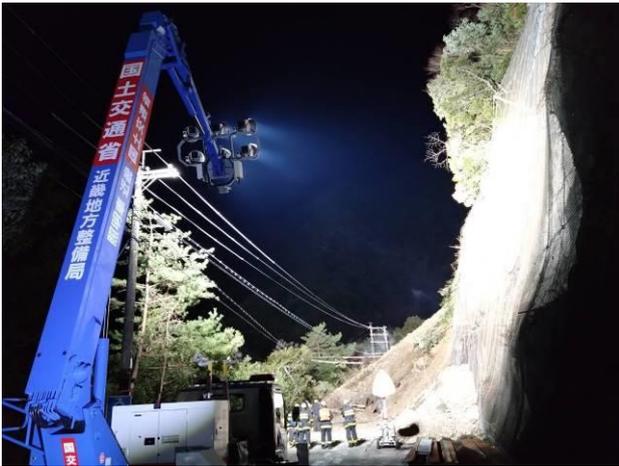
写真-5 照明車を用いた夜間法面監視の様子

そこで、本災害では前述した情報共有の結果、国土交通省 近畿地方整備局より照明車2台を派遣いただき、夜間作業や法面監視にあたることができた(写真-5)。

また、夜間作業や24時間体制での法面監視の実施にあたり、通常のパルーンライトでは法面上部やカーブ区間の法面を照らすことができなかつたため、法面を広範囲で照らすことができる照明設備の確保が課題となった。

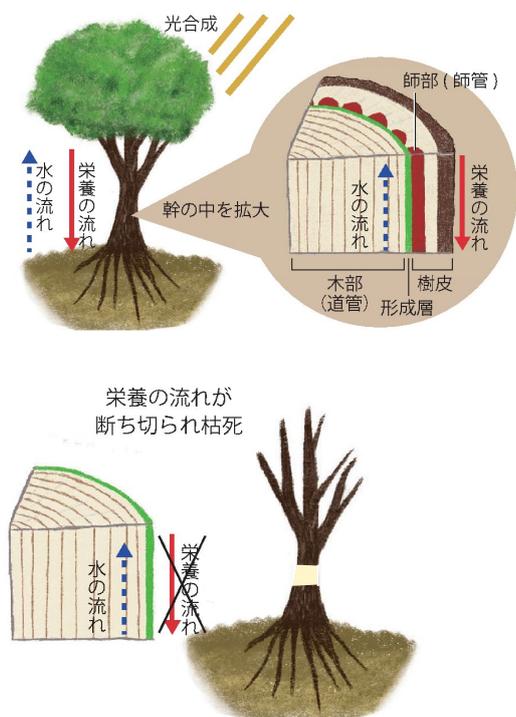
なお、環状剥皮とは、樹幹部分の樹皮を環状に剥ぐことにより維管束外側の師管部分を取り除き、地上部からの栄養の流れを断つことにより樹勢を減退させ、樹木の枯死を促す手法である<sup>1)</sup>。

図-2 環状剥皮の模式図

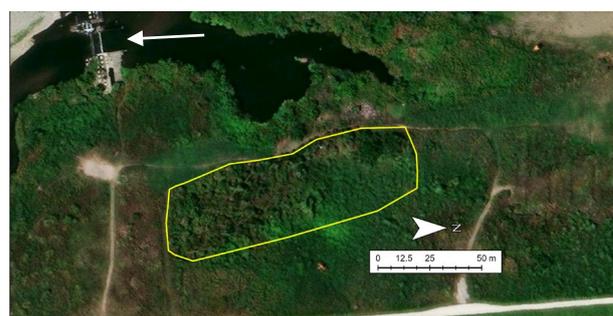
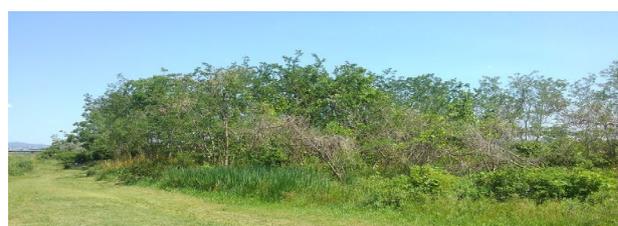
図-3 ハリエングジュ群落の範囲(上)、外観(下)

調査地は上述した猪名川中流域に位置する軍行橋下流付近の左岸側に位置するハリエンジュ群落とした。当該地点は、河道幅が200m以上あり、右岸側を流路が流下しているのに対して、左岸側には土砂が堆積するなどして高水敷にはハリエンジュ等の河畔林が形成されている。

当該ハリエンジュ群落については、面積は約0.48haであり、高さ10m以上のハリエンジュの高木が多く生育している。群落内では基本的にハリエンジュが優占しているが、一部エノキやアキニレ等の在来種も生育している。

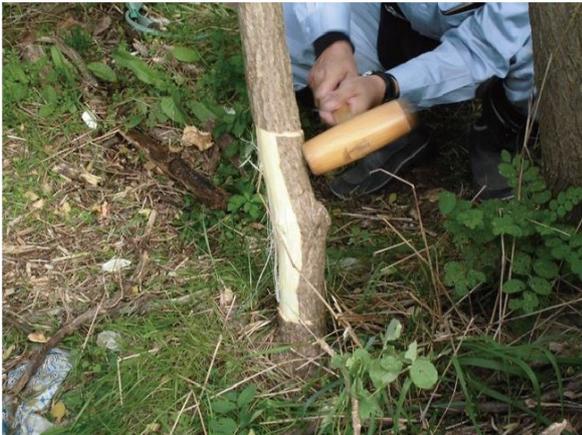
- ・剥皮したい箇所の上端、下端部分にのこぎり等を用いて幹を一周するように、樹皮に切り傷をつける。この際、傷をつけるのは樹皮までとし、深く切りすぎないように留意する。
- ・木槌を用いて剥皮箇所を樹皮が浮いてくるまで叩く。
- ・樹皮が浮いてきたら手で樹皮を剥ぐ。

図-4 環状剥皮の実施状況

モニタリング対象木の選定後、2020 年 1 月～2 月にかけて各対象木に環状剥皮の処理を行った樹木は、出来るだけ樹幹の根元部分において縦 30cm 以上の幅を剥皮した。また、根元から株別れしている個体については全ての株において環状剥皮を実施した。剥皮の手法については、他事例ではナタやチェーンソー、ノミを用いて剥皮している事例が多いが<sup>14)10)</sup>、今回調査では学識経験者の助言にもとづき、以下に示す手順で剥皮を実施した。

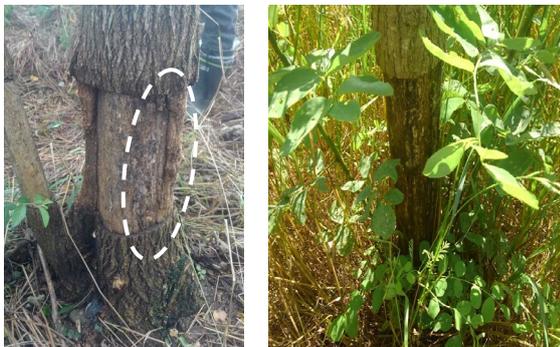
図-5 剥皮部の癒合 (左) , 萌芽の発生 (右)

モニタリング中に確認された萌芽については記録後にノコギリ等を用いて伐採した。また、モニタリング中には、剥皮部の上部から組織が再生して剥皮部の下部まで到達することで剥皮部が癒合するケースも見られたため、癒合が見られた場合には癒合部の除去又は再度環状剥皮を適宜実施した。

モニタリング調査では 41 本のハリエンジュを対象に環状剥皮を実施し、その後、継続的に萌芽の伐採等を行うことで約 2 年半後に全ての個体を枯死させることができた。モニタリング調査では、枯死していないハリエンジュの状態として「剥皮部の癒合」と「萌芽の発生」の 2 つのケースが見られた。

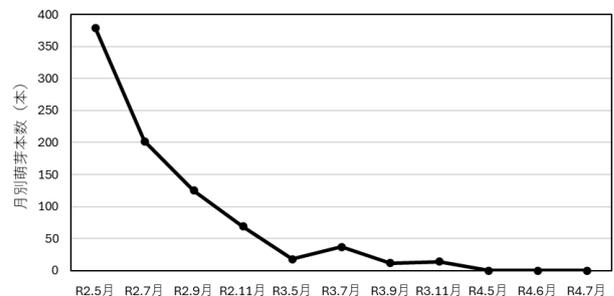
図-6 対象木のモニタリング月別の合計萌芽数の推移

対象木のモニタリング月別の合計萌芽数、平均萌芽長を図-6、図-7に示す。合計萌芽数については、モニタリング開始当初の2020年5月は約400本あったが、時間経過とともに減少していき2021年5月には50本以下になった。その後、2021年は横ばいで推移したが、2022年5月以降は0本となった。

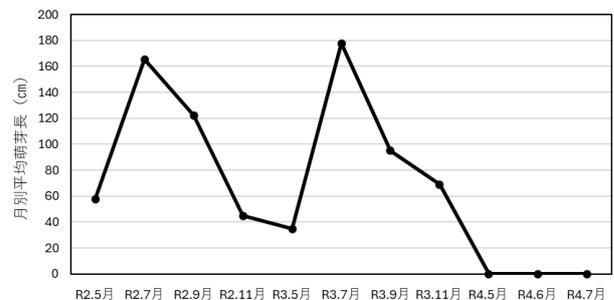
図-7 対象木のモニタリング月別の平均萌芽長の推移

平均萌芽長については、成長が活発になる夏季 (7 月) に長くなり、成長速度が低下する冬頃 (11月) に短くなる傾向が見られた。2022年5月以降は0cmとなった。

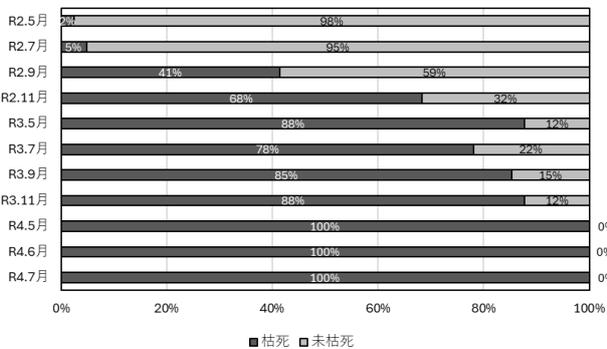
図-8 枯死状況の推移

対象木の枯死状況の推移を図-8に示す。モニタリング開始当初はほぼ全ての個体が未枯死の状況であったが、モニタリング月毎に萌芽の伐採、癒合部の除去又は再度環状剥皮を行うことで枯死した対象木の割合が増加していき、2022年5月以降は全ての個体で枯死が確認された。

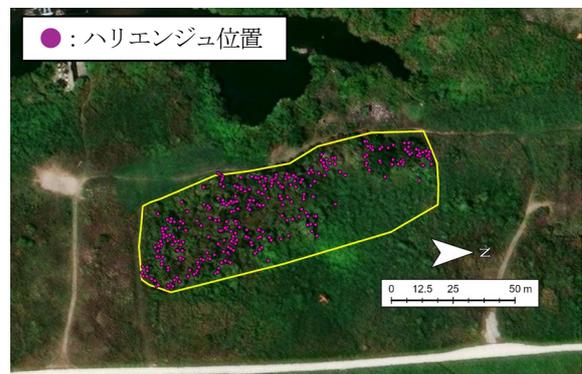
図-9 ハリエンジュ群落及びハリエンジュ位置

作業箇所はモニタリング調査と同様に軍行橋下流付近の左岸側に位置するハリエンジュ群落とした。なお、群落全体の駆除実施時点では群落内にはおよそ 350 本～400 本のハリエンジュが生育していた。(図-9)

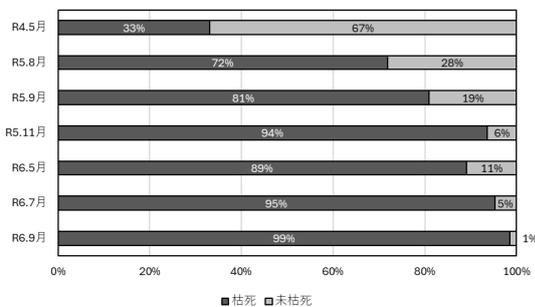
図-10 群落全体の枯死状況推移

群落全体の枯死状況の推移を図-10に示す。駆除作業開始当初は全体のうち約70%が未枯死であったが、除作業を継続して実施し、024年9月において群落内のハリエンジュの約99%の枯死が確認された。

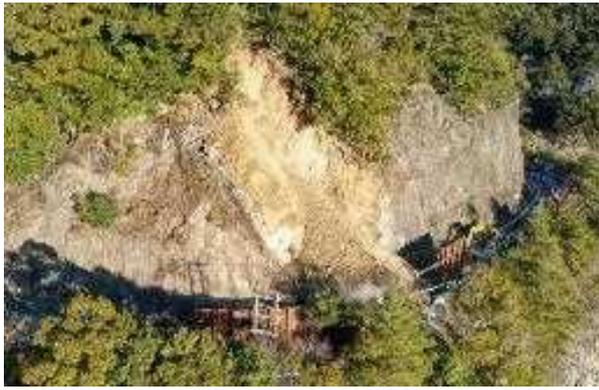
図-2 被災状況 (2023年12月24日撮影)

2023年12月23日（土）21時頃、吉野郡下北山村上池原地区において、土砂崩れが発生し、通行車両2台が巻き込まれ2名の死傷者が発生した。被災規模は、延長約20～30m、深さ約4～5m、高さ40m、崩壊推定土砂量約4,000m<sup>3</sup>である（図-2）。仮復旧工事は、崩壊斜面への法面对策（モルタル吹付、鉄筋挿入工、高エネルギー吸収柵）に加えて、崩壊や地すべり規模の変動状況を監視しつつ、早期の通行開放に対して最も有効である仮橋整備を実施した（図-3）。

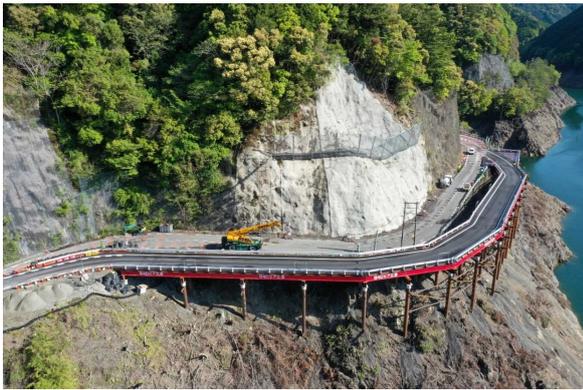
図-3 仮橋工事完了 (2024年4月28日撮影)

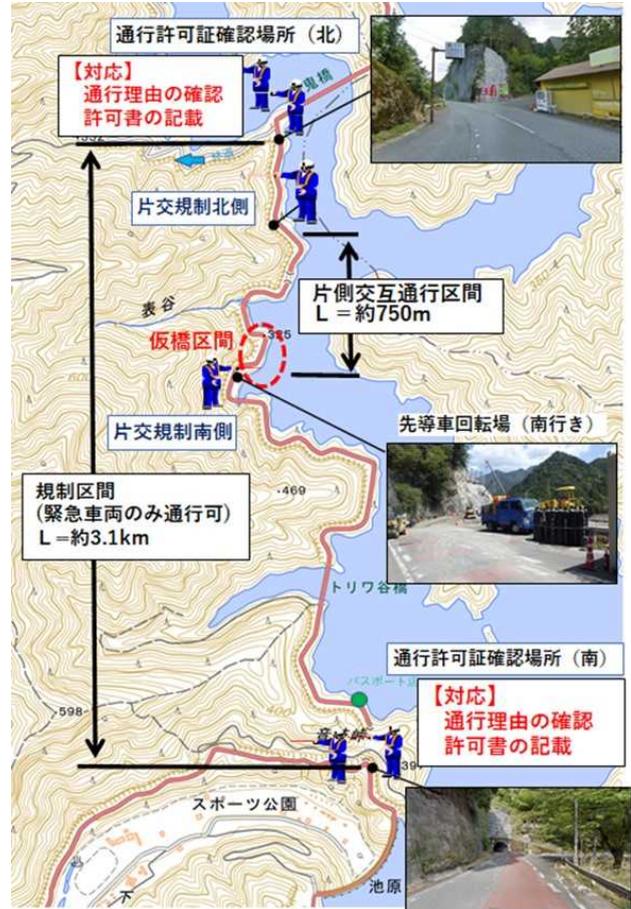
図-4 暫定交通開放時の交通誘導体制 (2024年4月30日～6月20日)

通行許可書や通常より厳しい雨量規制基準を設定したことにより、片側交互通行の交通誘導業務に加えて、通行許可書の確認、先導車の運転、通行止め時に通行止めを周知する要員等として、最大16名の交通誘導警備員を同時に配置する必要があった（図-4）。

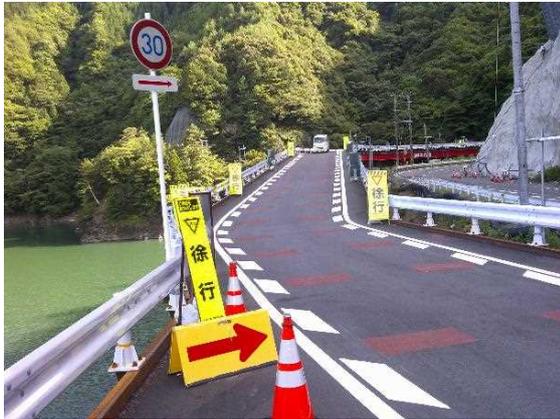
図-5 速度抑制対策（減速区画線，段差舗装）

運転手への注意喚起を目的とした減速路面標示（破線）や段差舗装（樹脂系すべり止め舗装）による減速対策を実施した（図-5）。注意喚起型の路面標示対策である減速区画線は、全国的に数多く採用されている手法であり、速度抑制効果の持続性も期待できる。また段差舗装は、音と振動を運転手に与えることで、通行車両の速度抑制を図ることを目的として設置した。

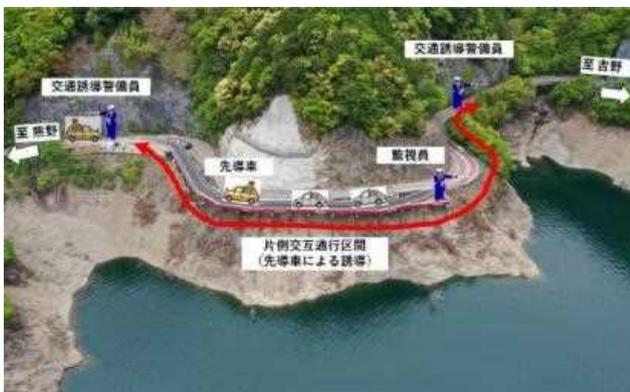
図-6 仮橋上での先導車による交通誘導體制（イメージ図）

仮橋を含めた片側交互通行区間については、6月28日以降も先導車をつけた速度抑制対策を行った。しかし通行許可書廃止に伴い交通誘導警備員を16名→9名に削減できたが、先導車を配置した場合（図-6），受注者側が交通誘導警備員及び先導車の運転手と多くの人員を確保する状態が続き、昨今の警備業界の負担解消とは逆行する形となる。また先導車が片側交互通行の起終点で旋回できるスペースが必要であるため、片側交互通行の規制区間が約400m（交通誘導警備員のみで片側交互通行を行う場合は、約280m程度となる）と長くなり、通行車両の停止位置での待機時間増加に繋がる問題が発生していた。

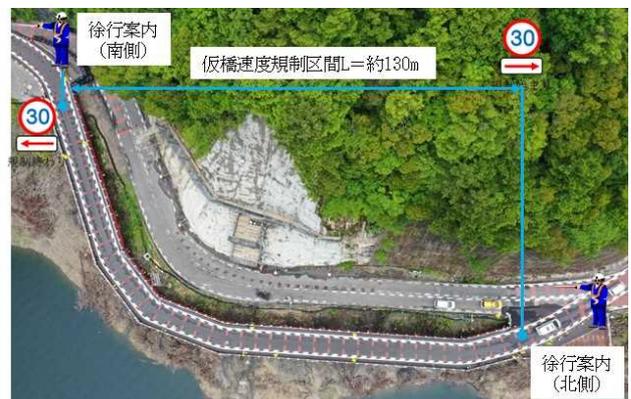
図-7 CASE③ 仮橋入口の交通誘導警備員配置

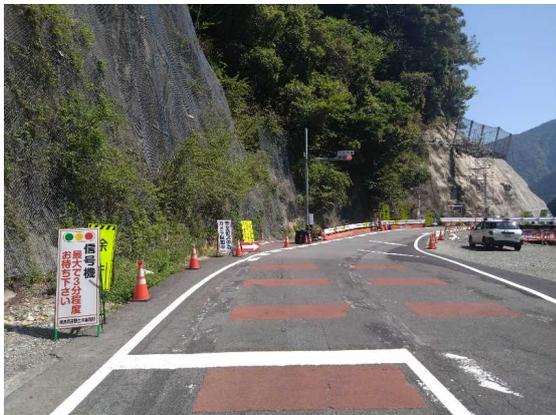
図-8 交通信号機による片側交互通行へ切替

交通誘導警備員による速度抑制対策は通行車両に対して効果的であったものの、交通誘導警備員配置に係る費用が継続的に必要となった。そのため所管警察署との協議を行い、2025年4月24日より交通誘導警備員から交通信号機による片側交互通行に切替えを実施した(図-8)。本地区周辺は山間部特有の急カーブの多い地域であり、信号機設置の影響により停止位置での渋滞が発生した場合、停止車両への追突等の事故発生が懸念されたため、「信号機有り」「停止車両有り」等の注意喚起看板を追加で設置し注意喚起を行うこととした。交通信号機による片側交互通行の運用開始以降で、事故は発生していないものの、片側交互通行の運用方法及び通行車両への安全対策については今後も継続的に見直していく必要がある。

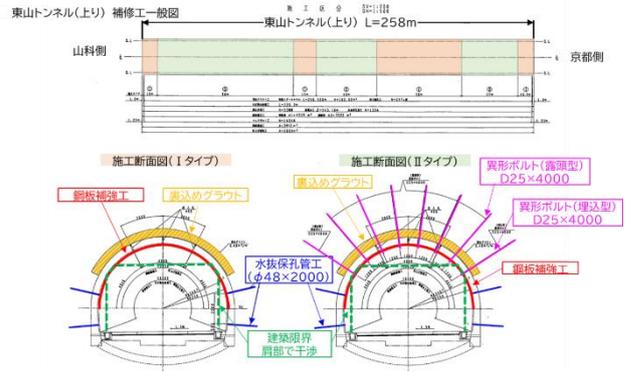
図-1 1998年対策工

1998年から約2カ年にかけては対策工として、「①覆工に鋼板を貼り付けた鋼板補強」、「②覆工背面へのグラウト注入」、「③ロックボルト打設」、「④水抜き工の設置」が上下線ともに行われ、大規模な補修としてはこの一度きりとなっている。(図-1参照)

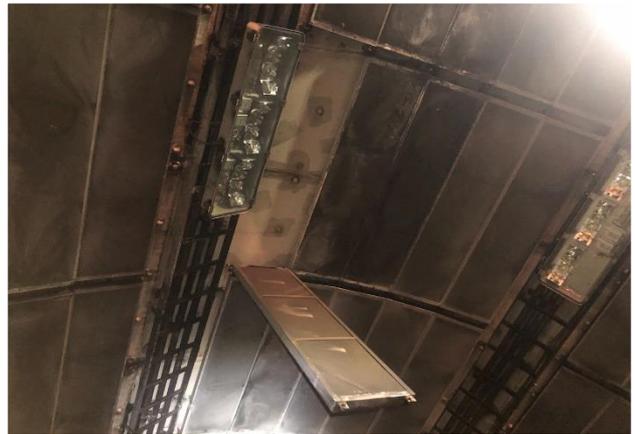
写真-2 吸音板垂れ下がり状況

2021年には、トンネルの天井に設置していた吸音板の一部が垂れ下がり落下の危険性があった為、上り線で一時通行止めが行われた。(写真-2) この事象もふまえ、同年に2回目となる防災ドクター診断を要請し、「附属

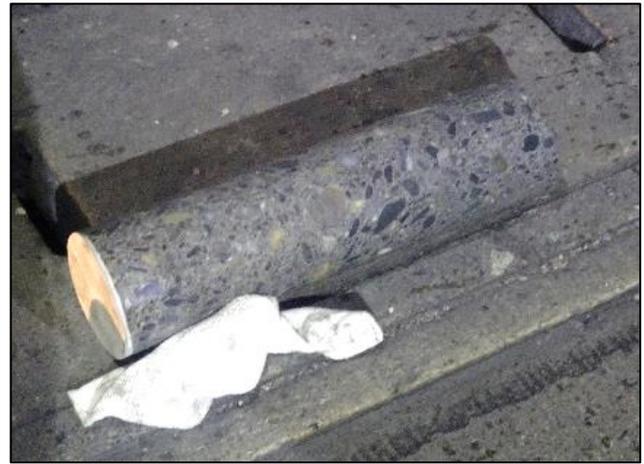
写真-5 採取したコア

コアは1箇所、鋼板の上から延長60cm程度を採取したが、途中でひび割れる事もなく小さなクラックもない非常に綺麗な状態のコアであった。

試験の結果、トンネルの供用から60年程経過しているが、圧縮強度は設計24に対して60.4と十分な圧縮強度を有しており、中性化も3cm以下で顕著な進行は確認できず、覆工コンクリート自体は想定より健全な状態であることが確認された。

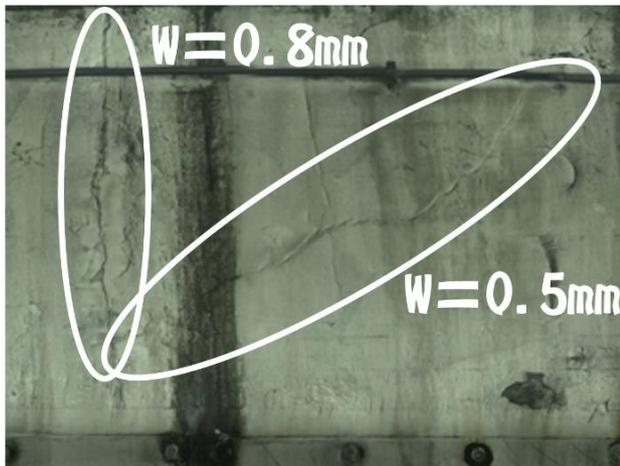
写真-3 CCDカメラ画像 (クラック)

衛星電波を受信して位置情報を検出し、車両に搭載した複数台のCCDカメラでトンネル壁面を撮影し、クラックや漏水の状況を確認するとともに、電磁波レーダーで覆工の不可視部分(覆工巻厚、背面空洞)を探查し、高精度レーザーで覆工コンクリート表面の凹凸を3次元座標としてデータ取得し、変形を解析する。(写真-3) この調査は2021年にも実施しており結果についても比較が可能である。

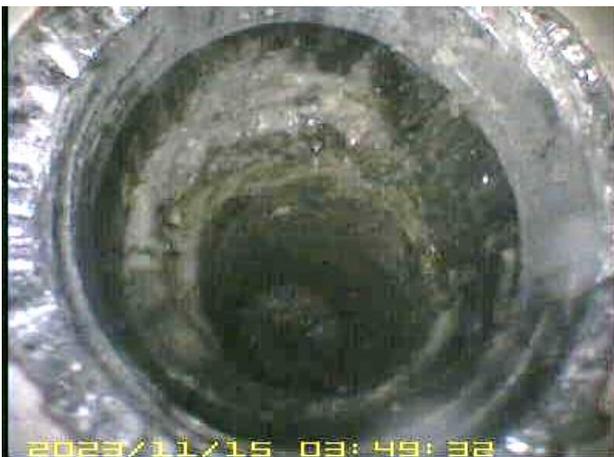
写真-4 削孔内の漏水

鋼板の浮きが確認されている箇所と浮きがない箇所、合計4箇所鋼板補強の上からφ1cm程度の削孔を行い、ファイバースコープで孔内を調査したところ、浮きが確認されている箇所では漏水が確認された。(写真-4) 浮きの有無については削孔を行う前にトンネル前線において打音検査を実施し浮きの有無を判別している。

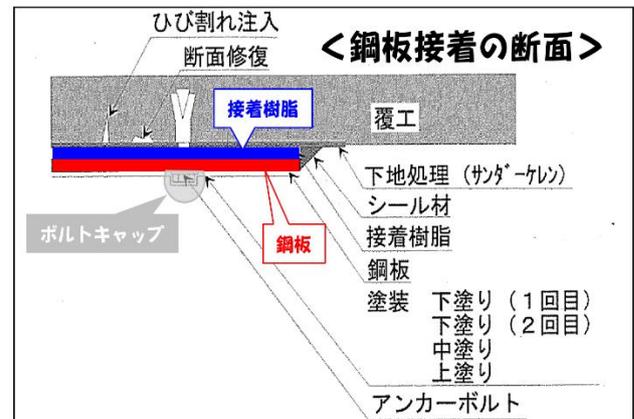
図-2 鋼板接着の断面

鋼板を留めているアンカーについては正常なアンカーは錆汁も確認されずボルトキャップを叩いても落下しない状態である一方で、錆汁が染み出ている状態であったり、ボルトキャップが脱落しアンカーがむき出しになったり、頭ごと無い状態のアンカーが確認されるなど、固定されていない箇所は樹脂のみ接着している状況になりつつあり、鋼板の接着不足が顕在化している。(図-2) また、劣化に伴うキャップの脱落により第三者被害が想定されるため、今回の点検では約700個を叩き落としている。

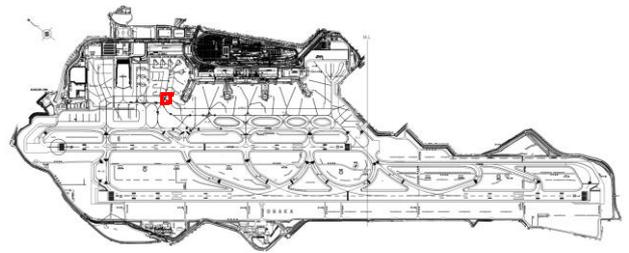
図-1 工事範囲

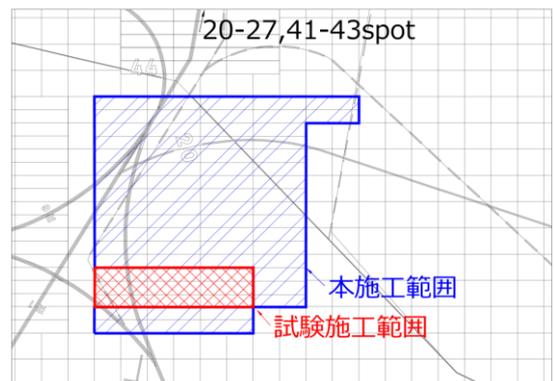
図-2 工事範囲（拡大図）

今回補修の対象としたのは図-2に示すPPC版72枚（A=1,800 m<sup>2</sup>）である。このエリアは航空機が駐機する20番スポット後方のエプロン誘導路上にあたり、20～27番スポット及び41～44番スポットへ向かう飛行機が行き来するため、重要な動線となっている。当該エリアは、2000年度にPPC版に改修され、供用から25年以上が経過している施設である。図-3、4にPPC版の平面図と断面図を示す。PPC版には版同士を接続する接手構造であるホーンジョイント（以下、HJ）があり、経年劣化によ

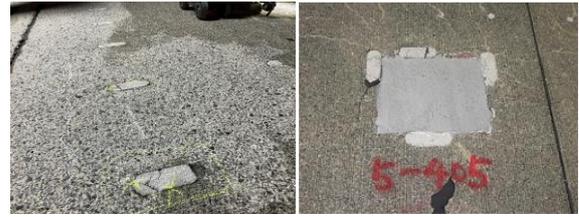
図5 HJ 部の変状状況 a)と従来の補修状況 b)

りHJ部の穴埋めモルタルの破損や飛散が発生している。（図-5）。また、HJ部以外にPPC版本体についても異常が見られており、浮きや表層剥離が生じている箇所がある。2018～2022年度までの5年間の巡回点検で見つかった変状数は試験施工範囲で計71箇所、本施工範囲で145箇所（図-6）と非常に多く、そのほとんどを樹脂モルタル等で補修していた。

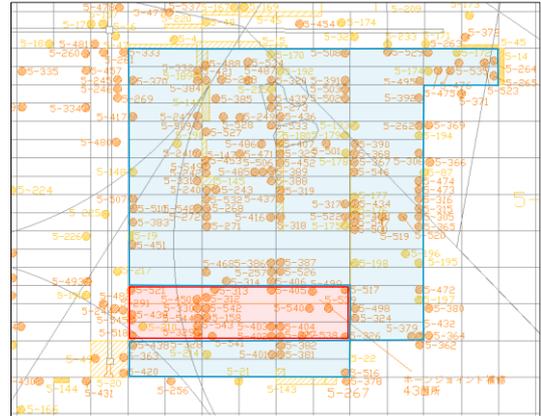
図6 巡回点検における変状位置図

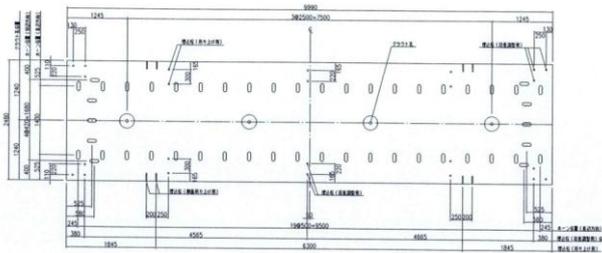
図-3 PPC 版平面図

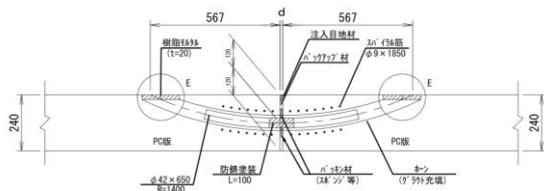
図4 PPC 版断面図

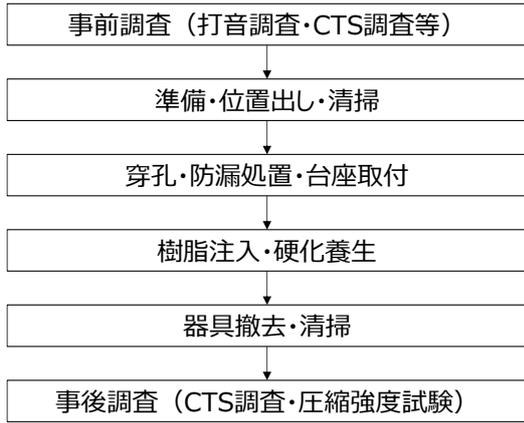
図-7 施工のフロー

施工は、図-7に示すフローで実施した。大まかな流れとしては事前調査（打音調査等）により注入が必要と思われる箇所を抽出し、注入箇所を決定した後、樹脂注入のための事前準備である位置出し・清掃・穿孔・防漏処

置・台座取付を行った後、樹脂注入と硬化のための養生を行い、最後に器具の撤去・清掃を行う。施工後は、施工結果について確認するため、事後調査（打音調査等）及び採取したコアに対し圧縮強度試験を実施し、設計基準強度を満足しているか確認を行った。なお、使用した樹脂は通常用いられるエポキシ樹脂ではなく、短時間でも硬化するアクリル樹脂を使用し、硬化に要する養生時間の短縮を図った。

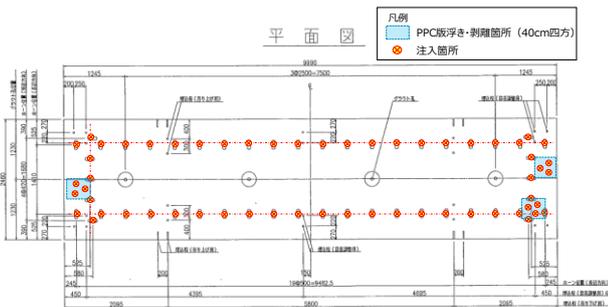
図-8 樹脂注入箇所

注入は、図-8のように、HJ部については各HJで1箇所削孔して1本（50 cc以内）、PPC版の浮き・剥離箇所に対しては1箇所40 cm四方を想定し、各場所につき3本（合計150 cc以内）を想定していた。しかしながら、事前の打音調査等により1か所からの注入ではHJ部全面に樹脂が浸透しない懸念がある箇所は2か所からの注入に変更した。そのため、当初の想定と事前調査後の数量は表-1となり、当初よりも注入本数が1.4倍（155本の注入本数増）と大幅な数量増になった。本工法においては、調査による数量変更を想定した上で、施工をすることが望ましい。

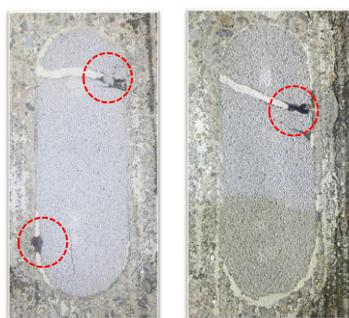
図-9 1年経過後のHJ部の欠損状況

ては目視点検により、新たな変状が12箇所発見されたが、樹脂注入を実施しなかった箇所の新規ひび割れや、樹脂注入箇所の欠損(図-9)であり、強度には影響を与えない軽微なものであった。これらの結果を踏まえ、経年劣化により1年前は健全であっても状況が変化する場合があるため、本施工では事前のCTS調査にかかわらずHJ部の全数を補修の対象とすることとした。

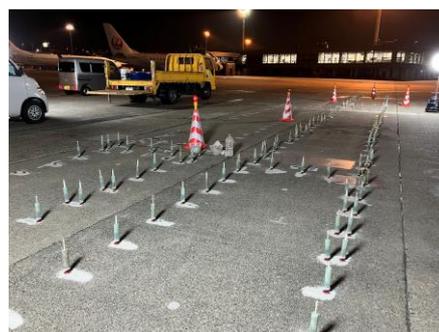
図-10 樹脂注入中の状況

本施工においては、試験施工と比べて注入箇所数が多いため、作業可能時間と硬化時間に注意しながら作業を進める必要があった。樹脂は調査後から硬化が開始するため、手早く注入作業を行う必要がある他、クラックの大きさによって注入速度が異なるため、注入が完了した場合は適宜注入器を取り外し、新たな注入器を取り付ける必要もあり、全体の作業エリアを見渡した上で、作業を進めていく必要があった。注入は硬化養生時間や最後の注入器取り外し等の清掃作業も考慮し、PPC版10枚/日(HJ部約660箇所注入)のペースで作業を実施し(図-10)、運用開始時刻よりも早めの朝4時ごろには施工を終えることができた。

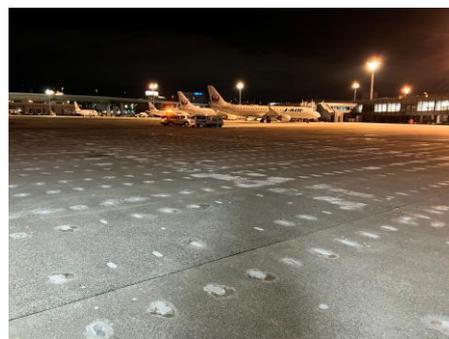
図-11 工事完了後の状況

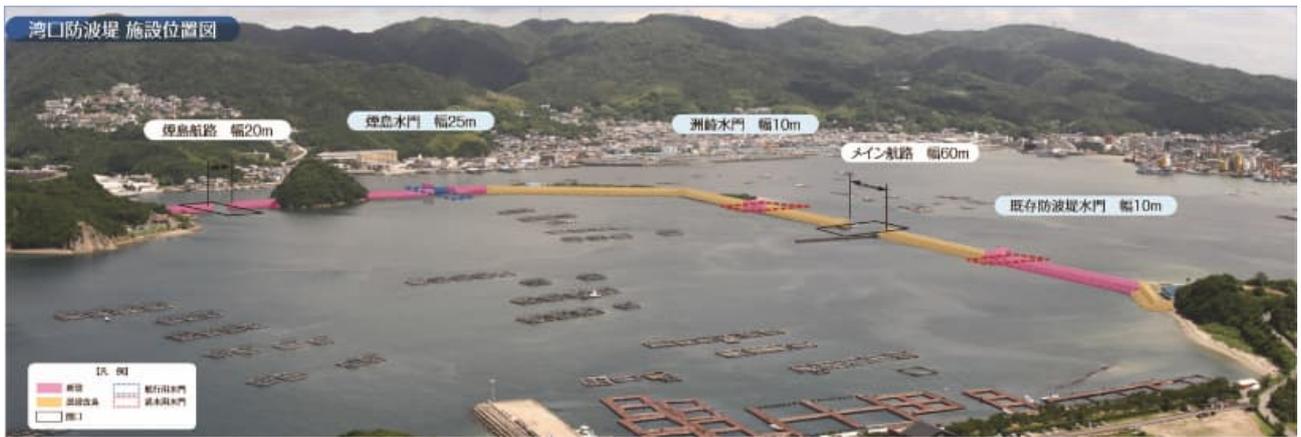
図-2 湾口防波堤全体イメージ

その後、実施設計や細部設計に合わせて漁協や造船、海運をはじめとした港湾利用者や地元自治会との協議を経て、最終的には図-2～3に示すとおり、全長約1.1km、天端高さTP.+5.9mの防波堤を湾内に整備することとした。整備内容は大きく3パターンで構成され、①

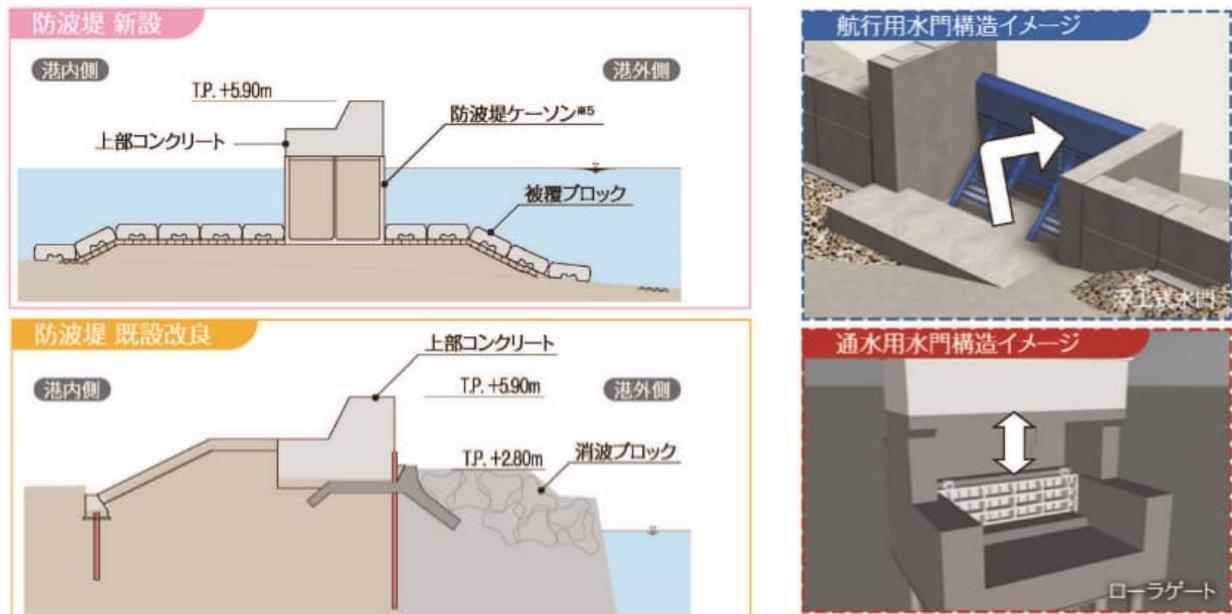
図-3 湾口防波堤の主な構造

既設防波堤の嵩上げ区間（約0.7 km）や②新設防波堤区間（約0.4km）に加え、③西日本初の海底設置型フラップゲート水門（開口幅25m）と海水交換を目的としたローラゲート式水門（開口幅10m）を2基整備する水門区間で構成している。

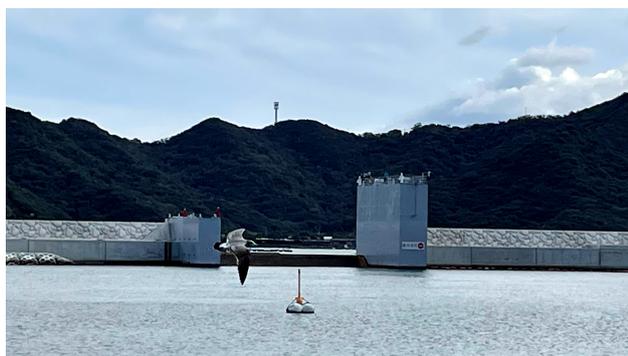
図-4 煙島水門

て協議を重ね、理解を得た。さらに、水門形式に海底設置型フラップゲートを採用したことで、海上部分の構造物が最小限で抑えられ、眺望も確保できている(図-4)。

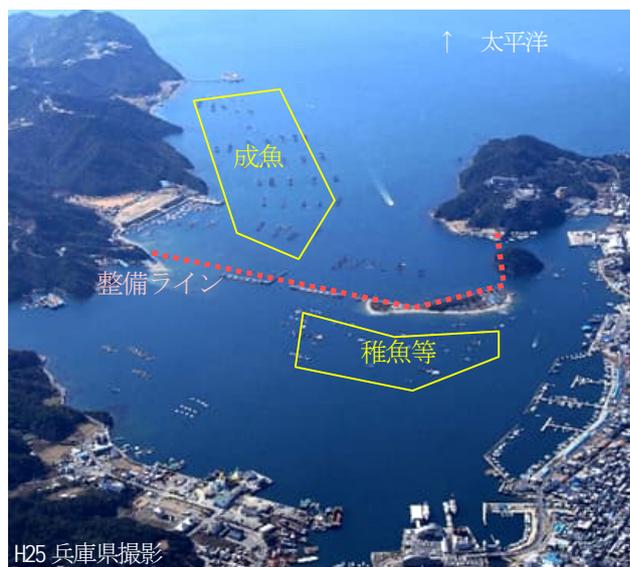
図-5 養殖の分布(航空写真)

第1に福良港は先述のとおり、湾内での漁業活動が盛んに行われており、防波堤整備ライン周辺も漁場となっている(図-5)。中でも養殖は3年トラフグやサクラマスなどのブランド化に成功し、市をあげて推進しているため、防波堤工事による湾内水質への影響の有無を強く懸念していた。湾口防波堤は既設防波堤を活用した位置に計画しており、整備ライン上の水深は比較的浅いことから、直接基礎(捨石マウンド)による重力式防波堤を採用している。そのため、一部区間では基礎厚の確保を目的とした海底掘削が避けられず、円滑な事業推進の
