# 地域と連携した保田遊水地の整備について

福島 将太<sup>1</sup>

<sup>1</sup>近畿地方整備局 大和川河川事務所 流域治水課 (〒582-0009 大阪府柏原市大正2丁目10番8号)

大和川は昭和57年の水害による被害を受け、全国に先駆けて「貯める対策」を進めてきた。この「貯める対策」は後の流域治水の考え方とも合致する部分が多く、流域治水関連法案が令和3年に施行された後、大和川は法改正後全国初の特定都市河川として指定された。大和川の地形上、河道内のみの対策では流下能力を十分に確保できないため、流域全体で貯める対策として、複数箇所の遊水地を整備中である。過去から内水被害が頻発してきた地域であることを加味し、内水取込型の遊水地として整備を進めている。令和7年度の出水期より一つ目となる保田遊水地が運用を開始したことから、整備や上面利用における地域との連携についてまとめる。

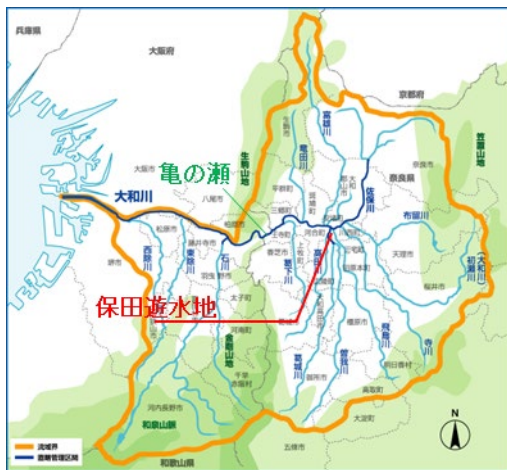
図-1 大和川流域図

大和川は、その源を奈良県桜井市の笠置山地に発し、奈良盆地、亀の瀬狭窄部、河内平野を経て大阪湾に注ぐ幹線延長68km、流域面積1,070km<sup>2</sup>の一級河川である。大和川中上流域では、亀の瀬狭窄部に向けて156本の支川が放射状に1本に集まる。中上流域では、勾配の緩さと狭窄部の存在によって堰上げが生じ、内水氾濫が発生しやすい特性を有している(図-1)。この、亀の瀬狭窄部では、過去に大規模な地すべり被害が発生しており、昭和37年より現在まで国直轄施工による地すべり対策事業を実施している。地すべり地帯の亀の瀬では河道改修を行うことが難しく、現行の河川整備計画においても、亀の瀬狭窄部の開削は整備計画に含まれていない。亀の瀬の疎通能力向上が難しい中で、奈良県では、昔から雨を貯留することによって、河川へ流れる水の量を減らす取り

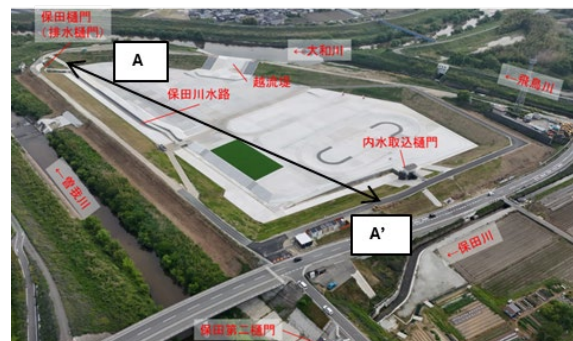
図-4 保田遊水地の航空写真と底面の縦断面図

(上) 保田遊水地の航空写真

(下) 底面縦断面図

保田遊水地では、内水を取り込む都合上、土砂が流入する頻度が高い状況となる。そこで、遊水地底面に勾配を付けるとともに、図4下図の縦断面図イメージのように遊水地底面を一律の地盤高にするのではなく、必要な治水容量を確保したうえで、段差をつけることにより、遊水地内における浸水頻度の差別化を図り、効率的な遊水地内の維持管理できるよう工夫がされている。なお浸水

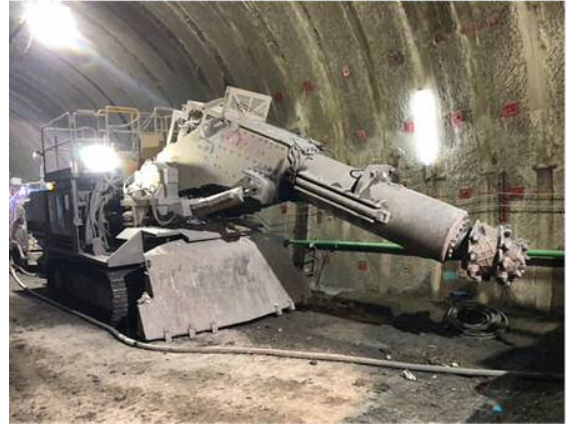
図8 自由断面掘削機(240KW級)

標準機械(240kW級)からより能力の高い機械(330kW級)へ入れ替えを検討したが、機械の入れ替えに相当の時間を要すること、機械損料が標準機械の17倍程度

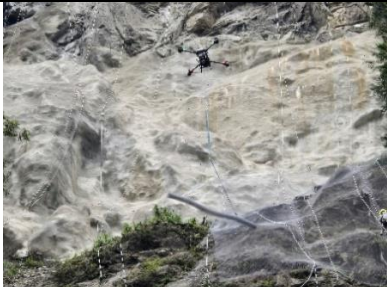
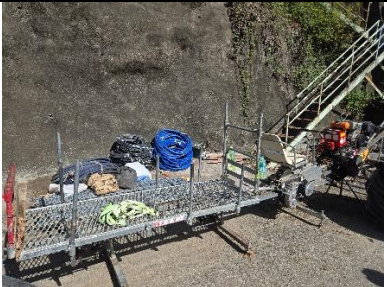
表-5 大型ドローンとモノレールの比較結果

| 比較項目 | 大型ドローン | | モノレール（500kg 級） | |
| 写真 | | | | |
| 施工性 | ○ | 目的箇所へ直接運搬可能 | △ | モノレールルート上へ運搬後<br>人力による横移動が必要 |

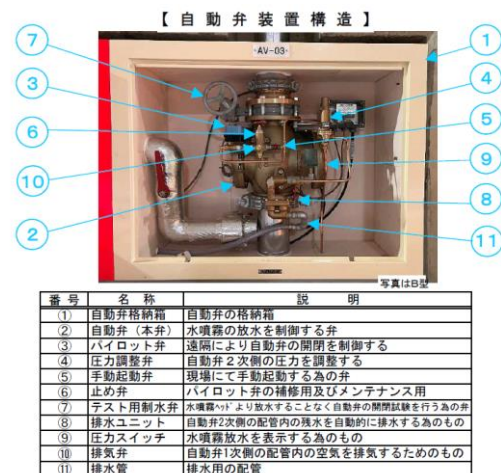
図－4 自動弁装置構造

火災感知装置の動作信号又は放水区画選択押ボタン操作などの遠隔操作により、トンネル内水噴霧の放水区間を自動で制御する弁装置である。

水噴霧ヘッドから放水することなく自動弁の開閉試験が出来る試験用の弁と配管を有している。図－4に自動弁装置構造を示す。

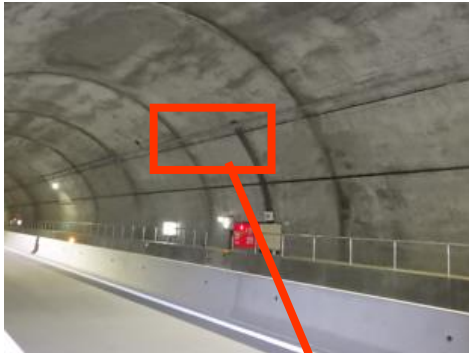
図-5 水噴霧ヘッド

トンネル内で発生した火災に対し微細な粒子状の水を噴出するためのノズルである。トンネルの断面形状や車線幅によって放水水量や放水形状が変化するため、適切なヘッドを設置する必要がある。本トンネルにおいては近投・遠投・超遠投を組合わせた3種組合せヘッド(図-5)を採用し、監視員通路～監視員通路までの路面幅に放水できるようにしている。また、平常時は粉塵等の流入によるノズルの目詰まりを防止するため、防塵用キャップが取り付けられている。このキャップは放水圧力で外れるように設計されている。

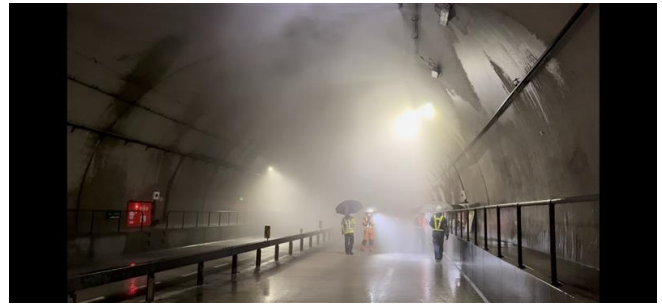
図ー7 実噴霧点検の様子

点検にて、自動弁及び放水ヘッドの動作確認のためには実放水テストが不可欠であるが、1放水区画のトンネル内空間に微細な水の粒子を均一に放射するため、交通規制等を行わないと実施できない。また、放水に伴い、粉塵等の流入を防止する水噴霧ヘッドの防塵用キャップが外れてしまうため、再度それを取り付ける作業も発生する。これら一連の点検作業を100区画全てで行おうとすると相応の期間交通規制を行う必要がある。また、先述したとおり、建築限界内に一様に放水されるため、全面通行止めになってしまう。しかし、本トンネルにおいて全面通行止めは年間の維持作業のために設定される約10日間の夜間通行止め期間(リフレッシュ工事)に限られる。当然、この期間中は他の多様な点検・作業も並行して行われるため、水噴霧設備の点検に割り当てられる時間は極めて限定的であった。特に実放水を伴う点検は、当該区画で他作業を不可能にすることから、緻密な工程調整が求められる。これらに加え、供用開始後初

上記のとおり作業効率は想定を上回り、理論上はこの実績に基づき、点検準備・片付けに1時間ずつかかるとすると実際の作業可能時間は6時間程度と見積もられ、1日に点検可能な区画は24区画と考えられる。この放水に伴う放水量は192 m<sup>3</sup>であり、再度この水量が貯水されるまでに掛かる時間は30分程度であるから、交通解放時までに規定の水量を満たすことについても問題ないと考えられる。

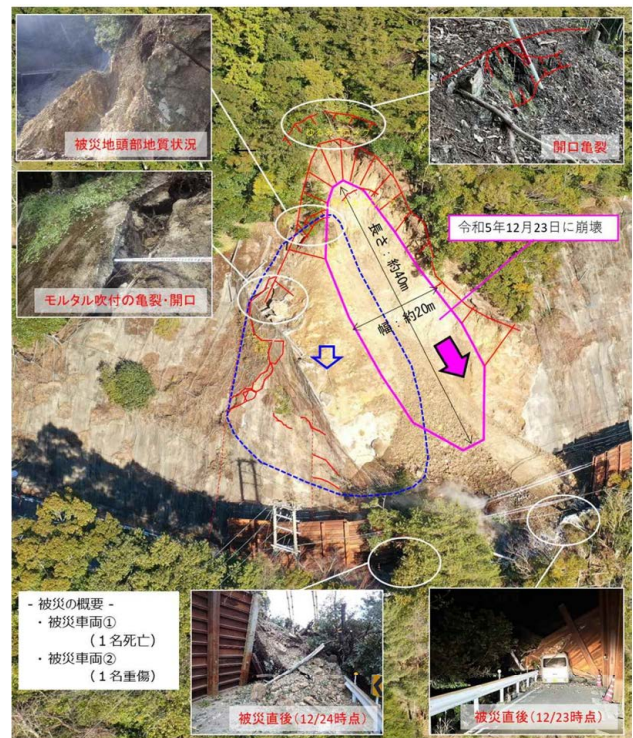
図-2 2023年12月 被災箇所の状況

2023年12月23日、奈良県吉野郡下北山村前鬼～上池原間の国道169号沿いの吹付コンクリートで保護された尾根部の斜面が、幅約20m、長さ約40mにわたり崩壊し、車両2台が巻き込まれ、1名が死亡、1名が重傷を負う事故

となった。被災箇所の状況図を示す（図-2）。

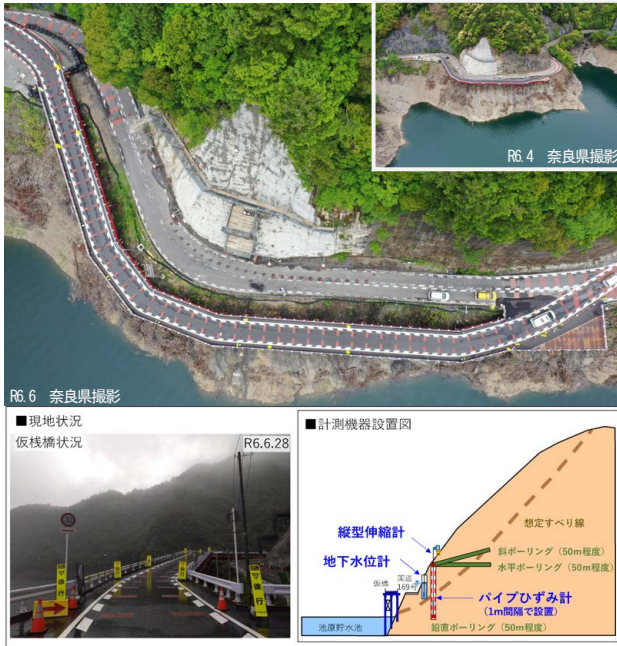
図-3 仮橋による片側交互通行の状況と計測器

- ・仮設栈橋による一般車両の片側交互通行を開始  
※通行止め規制基準値  
雨量規制: 時間雨量 25mm/hr, 連続雨量 70 mm以上  
斜面の異常検知: 地盤伸縮計 2mm/hr以上 (図-3)

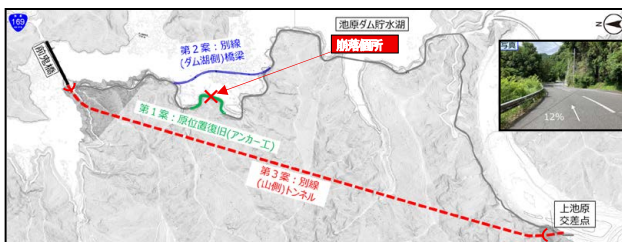
図-13 比較案ルート図

比較案は、図-13 に示す崩壊箇所を対象とし、斜面崩壊を「抑止」、「回避」の2つの視点から立案した。

具体的には、図-13 に示す原位置復旧（アンカー工）、別線（ダム湖側）橋梁、別線（山側）トンネルを立案した。

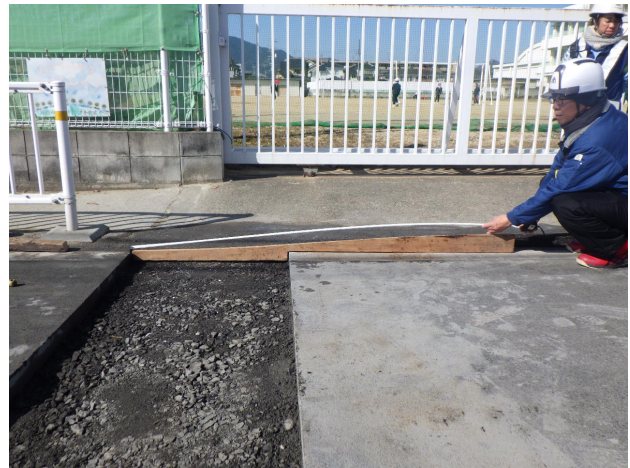
写真-1 形状を示す型枠と溝切り

ハンプの形状は凸部の高さ10cm、傾斜部の形状は参考資料に示された通りのサイン曲線形状、平坦部の長さは2mから4mで設定した。

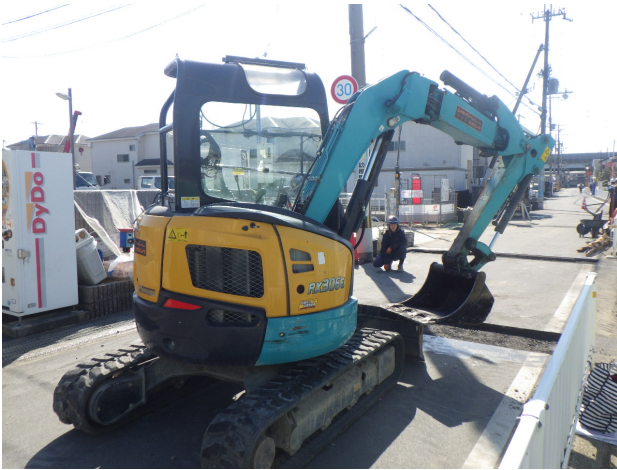
写真4 使用機材 小型バックホウ0.09m<sup>3</sup>

施工に要した人員については舗装打ち替え時とほとんど変わらなかった。施工業者はハンプの施工が初めてとのことであり、1箇所目については8人体制で昼休憩を除いて7時間程度で溝切りの施工からハンプの完成までが完了したが、3箇所目には施工に慣れてきたこともあり、施工規模はほとんど同じであったが6人体制で6時間弱程度で一連の作業を完了した。以上のことより幅員4mから5m程度の道路で標準的な形状のハンプの施工をする場合は1日1箇所、作業員は世話役、資機材運搬の運転手等も含めて6人程度での作業となることが分かった。使用した主な機材は合材運搬用の10tダンプトラックまたは4tダンプトラック1台、機材等を積載した4tトラック1台、小型バックホウ0.09m<sup>3</sup>、コンバインド式振動ローラ1台、振動コンパクタ1台である。材料は密粒度アスコン及び乳剤である。

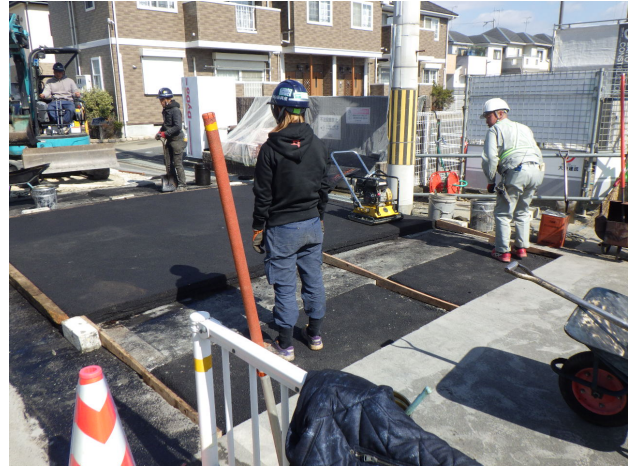
写真6 施工時の工夫 中心部に型枠設置

い点は曲線部分の施工とのであった。今回施工時はサイン曲線形状を正確に再現するため、型枠を横断端部だけではなく中心部分にも設置して傾斜部の形状を再現し、転圧前に中心部分の型枠を外す等の工夫を行った。また合材の敷均しに時間を要するため、合材の運搬を小分けにし温度が下がりすぎないようにするよう工夫した。

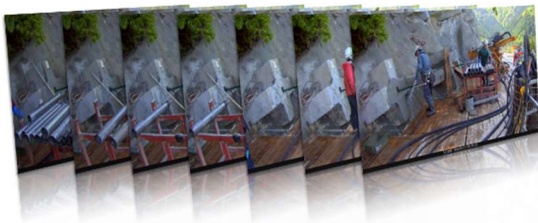
タイムラプスとは、一定の時間間隔において撮影された静止画像を連続的に結合することで、時間の経過を視覚的に表現する手法である（図-1参照）。長期間にわたるプロジェクトの進捗状況を短時間で示すことができるため、特に建設現場においては、工事の全体像把握、進捗管理、透明性確保などの観点から有効である。

図-1 タイムラプスのイメージ図

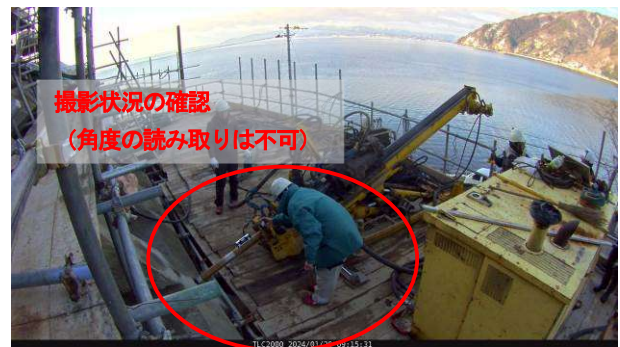
図5 タイムラプス映像による削孔角度確認

図4～図7は、各施工段階のタイムラプス映像の切り抜き画像に、確認時のポイントをタグ付けしたものである。タイムラプス映像は早送りで再生されるため、事前に確認時のポイントを理解しているか否かで、得られる情報量に大きな差が生じる。このため、事前にタグ付けを行ったサンプル動画を作成し、そのタグに基づいて再生停止やスロー再生も併用しながら映像を確認できるようにしたことで、適切な施工が行われているかをタイムラプス映像で確認することが容易となった。

削孔作業に関して、まず削孔長については、残尺の計測値や使用したロッドの本数をタイムラプス映像から確認可能であった。削孔角度は、今回のタイムラプス映像の解像度では正確な数値までは読み取れなかったものの、計測・記録行為が適切に実施されているかについては視覚的に確認できた。グラウトの注入完了確認においても、削孔穴の底から注入したグラウトが削孔穴上端で溢れる様子（リバーシ）を映像で確認できた。

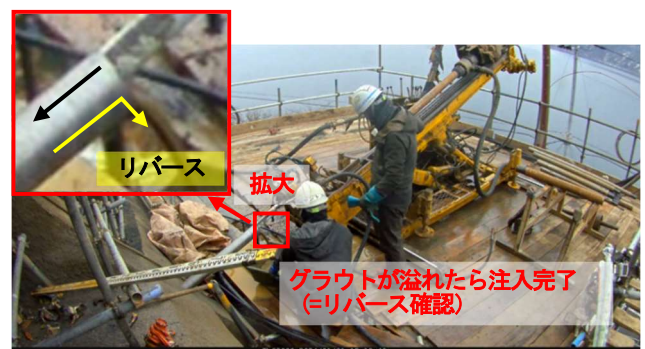
図6 タイムラプス映像によるグラウト注入完了確認

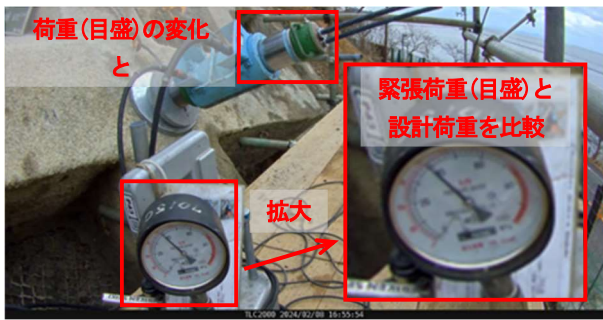
図-7 タイムラプス映像による載荷荷重確認

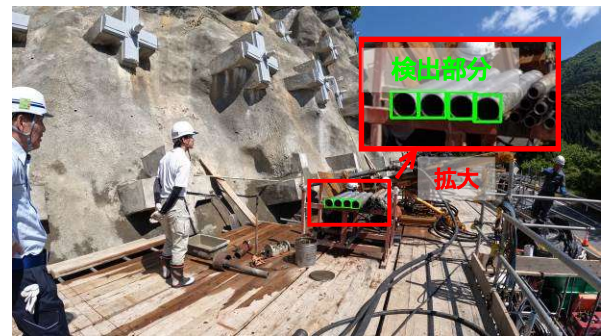
図-9 画像認識AIによるケーシング検出結果の一例

画像認識AIによるケーシング検出結果の一例は図-9に示すとおりで、タイムラプス動画の各フレームから、ケーシングを自動抽出できた。さらに、経過時間とケーシング抽出数の関係を表したグラフの自動出力も可能で（図-10参照）、タイムラプス映像とグラフを照らし合わせながら検出結果の妥当性を確認することも可能であった。

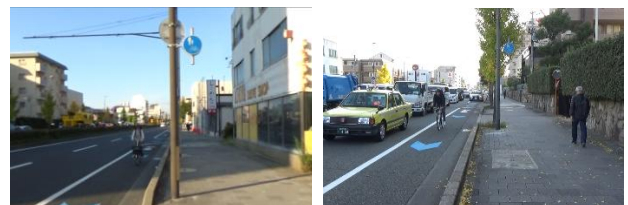
図-2 青矢羽根整備状況

0.7km）、芦屋市道2箇所では、2022年度に車道混在が整備された。（図-1、2）当該箇所は、JR芦屋駅に近いことから朝夕ピークに100台/hを超える自転車交通量（図-3）があり、「芦屋市自転車ネットワーク計画」にて、ガイドラインの選定項目に基づき抽出される「自転車ネットワーク路線」として選定されており、将来的に国道2号は自転車道に、市道2箇所は自転車専用通行帯に整備予定となっている。
