# メンテナンスに優れた橋梁伸縮装置の研究開発について

林 泰正<sup>1</sup>

<sup>1</sup>福井県産業労働部工業技術センター 建設技術研究部 (〒910-0102福井県福井市川合鷺塚町61字北稲田10)

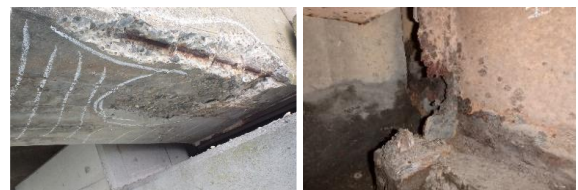
図-2 伸縮装置からの漏水による主桁端部の損傷事例

傷すると図-1に示すように、橋面から雨水が侵入するだけでなく、土埃やゴミ類、冬季の凍結防止剤等が橋桁端部や支承部に滞水・堆積し、図-2に示すような橋梁に重大な損傷を与えるケースが見られる。

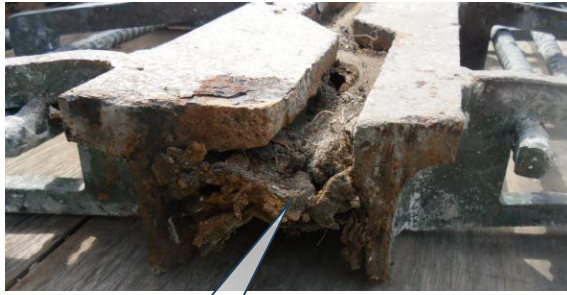
実際に損傷しているのはこの止水機能部のみが多い

図-3 撤去した旧伸縮装置の止水機能部の損傷状況

現在、一般的に用いられている伸縮装置は、主要構造物が鋼構造の荷重支持型が多く、止水機能部に弾性シーリング材やゴム系材料を用いている。橋梁点検<sup>4)</sup>において健全性Ⅲと判定されるケースは、図-3に示すように止水機能部のみの損傷であることが多く、現状、このような損傷形態の場合においては一般的な伸縮装置の構造的な制約により、図-4に示すように伸縮装置周囲の保護コンクリート部も含めた全体の更新が主流である。

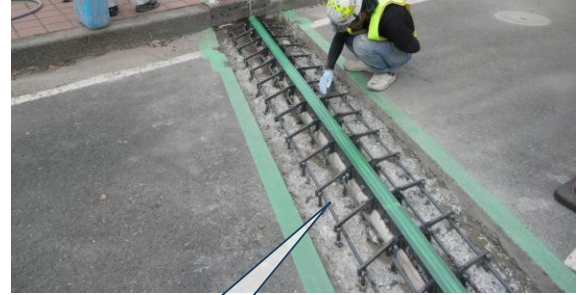
構造的な制約があり、健全な部分も含めた全体更新

図-4 現在の一般的な伸縮装置取替状況

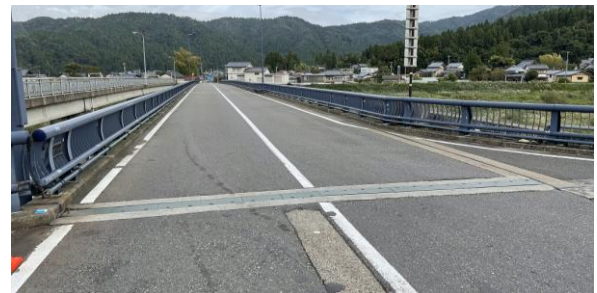
図-7 試作した伸縮装置の設置事例

図-5に試作品の構造断面図例、図-6に試作品の外観例を示す。製作した試作品の一部について、道路管理者の協力を得て図-7のとおり福井県福井市内の県道橋に試験採用され、2021年11月に設置を完了した。

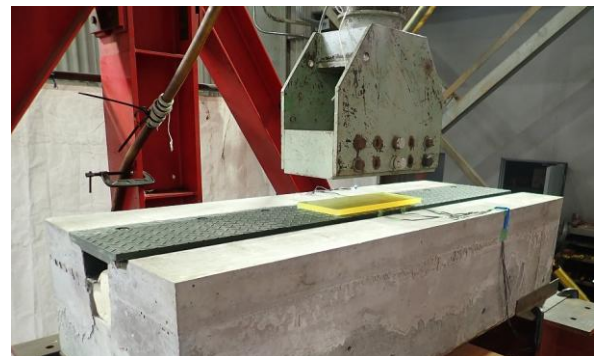
図-8 繰り返し載荷試験実施状況

疲労耐久性能確認試験については、伸縮量 50mm の試作品を供試体として用いた。図-8 に示すとおり重交通路線の交通量及び大型車混入率を考慮した疲労照査期間 20 年相当の確認試験 (200kN で 200 万回の繰返し載荷試験) を実施した。なお、現地で製作した供試体の鋼構造部、コンクリート構造部に各 4 箇所ずつひずみゲージを貼付け、疲労試験前及び試験後のひずみを計測した。図-9 及び図-10 に示すとおり残留ひずみは無く、ひずみの範囲も適正值であり、鋼材の変形、疲労亀裂の発生等の損傷もなかった。後打ちコンクリート部も伸縮装置本体との界面に開きもなく一体化しており、異常がないこ

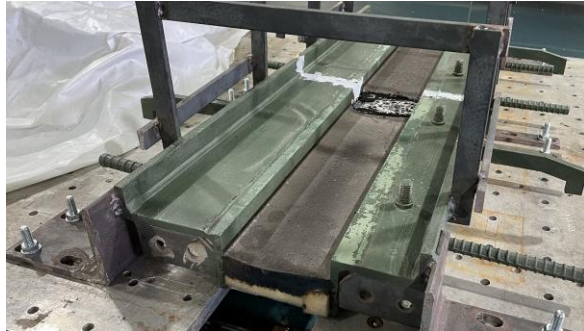
図-11 伸縮追従性能確認試験（止水機能部先行形式）

伸縮追従性能確認試験は、伸縮装置を最大遊間時～最小遊間時～最大遊間時を1回とした繰り返し試験である。本研究では耐用年数20年に加え地震動等の影響も考慮し、30回の繰り返し回数を設定して実施した。

縮装置の試作品に関する設計の妥当性を確認できると判断した。図-11に止水機能部先行施工形式を、図-12に止水機能部二次製品化形式の伸縮追従性能確認試験状況を示す。また、図-13に伸縮追従性能確認試験後の止水性能確認試験の水張り状況、図-14に止水機能部二次製品化検討案を示す。

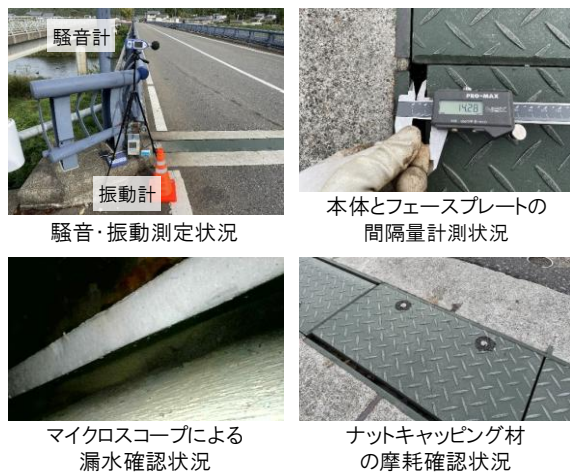
図-15 伸縮装置試作品設置橋梁のモニタリング状況

試作品を設置した橋梁では2ヶ月に1回の頻度でモニタリング調査を実施した。モニタリング項目は、外観全景、騒音及び振動（午前・午後に分けて無作為に1時間計測）、フェースプレートと伸縮装置本体との間隔量計測（午前1回・午後1回）、伸縮装置に注水し下面からの漏水の有無の確認、フェースプレート脱着用ボルトナットのキャッピング材の損傷状況の計6項目とし、現在も継続実施している。外観全景は目視確認とし、騒音についてはリオン(株)普通騒音計 NL-42 を使用し「騒音にかかる環境基準について」<sup>7)</sup>に基づき計測した。振動については同じくリオン(株)汎用振動計 VM-83 と加速度センサ LS-10 を組み合わせて計測した。間隔量計測にはデジタルノギスを用い、漏水確認には目視の他マイクロコ

ープを使用して実施した。図-15にモニタリング状況、図-16に2025年3月までのモニタリング結果を示す。この結果から、伸縮装置本体の鋼構造において塗装の摩耗が確認されたが、これは現在使用されている一般的な伸縮装置も同様であることから大きな問題ではないと結論付けた。騒音・振動の計測値は波形計測の結果から、モニタリング箇所の環境基準の上限である65db前後を示した。最大値としては環境基準を超える値も確認されたが、金属製である伸縮装置本体とフェースプレートとの接触による金属音のような高い周波数の計測値は無く、道路舗装の段差等による影響が大きいものと考えられる。フェースプレートと伸縮装置本体との間隔量も全て規格値内の変化量であり、異常値は計測されなかった。後述するが2024年9月に試験的な補修業務を実施したためこの時は欠測であるが、その後の計測値も補修前と大きな隔たりはなく、異常が無いものと判断した。また、モニタリング期間中における漏水の発生は一度もなく、フェースプレート固定部のナットキャッピングシール材についても、本試作品設置橋梁に加え当工業技術センター敷地内でも計5種類のシール材料の暴露試験を経て1種類を選定することができ、モニタリングによる有益なデータを多く取得することができた。

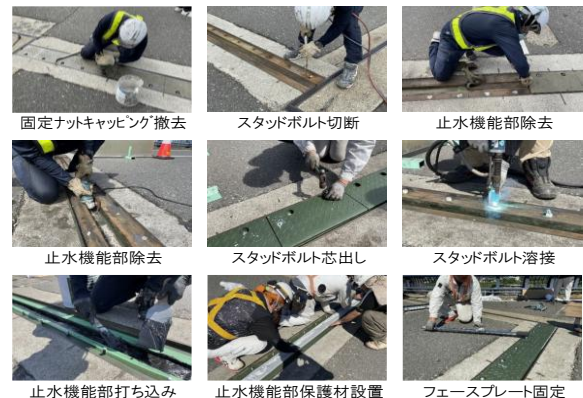
図-17 試作品設置橋梁での補修業務実施状況

本研究で開発した伸縮装置は、部分的なメンテナンスを可能にすることが大きな特徴であるため、実際に試作品を設置した供用中の橋梁にて試験的な補修業務を実施した。これは、実際に部分的な補修の実施が可能かどうか、橋面上から安全に補修作業が行えるかを検証するためであり、施工業者が円滑に作業に従事できるよう、補修要領の作成のためのデータ取得を行った。図-17に示すとおり、フェースプレートの取り外しから止水機能部の打ち替え、スタッドボルト並びにフェースプレートの交換まで、考え得る最大限の補修内容とした。
