# 流水型ダムにおける グラウト改良の工夫について

キーワード グラウティング、流水型ダム、合理化、コスト縮減

## 1. 足羽川ダム建設事業の概要

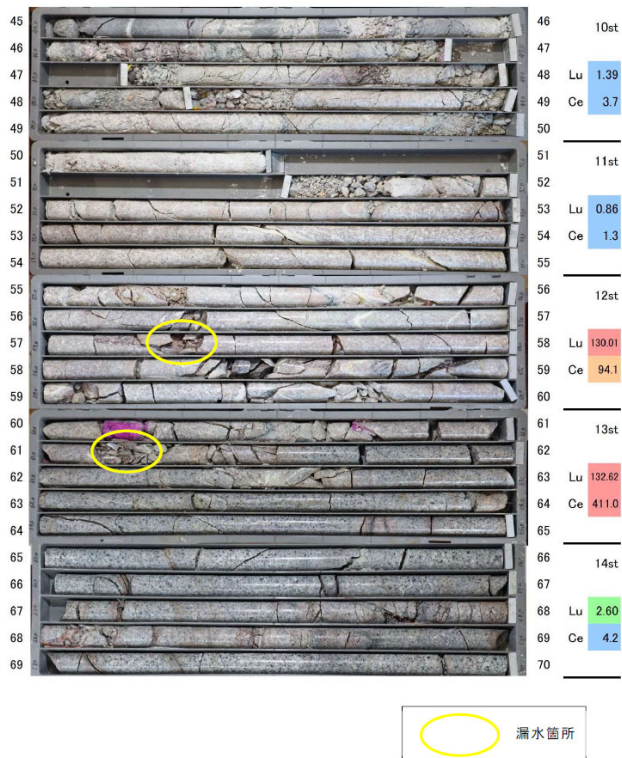
図-10 P46コア写真 (10~14st)

なお、規定孔範囲外ではあるが、P46の12, 13stに存在する高透水部はボーリング掘削時のコア写真（図-10）の状態より、白色変質や風化の影響、挟在物のない割れ目であったことから、水みちの形成には影響のないスポット的な高透水箇所として判断した。
