狭帯域IoT通信システムの実証実験について

災害発生直後は、現場状況を迅速に把握することが重要である。現在、道路の寸断や二次災害のおそれから現場に近付けない場合は、ドローンで現場状況を確認する手法が多く用いられている。しかし、現行のドローンでは飛行距離の問題や地理的制約がある場所での使用が困難である。これらの課題解決のため、長距離通信が可能なV-High帯域周波数を利用した狭帯域IoT通信システムでの有用性を評価するため、映像伝送の実証実験を全国で初めて実施した。本稿では実証実験の概要、結果および今後の課題について報告する。

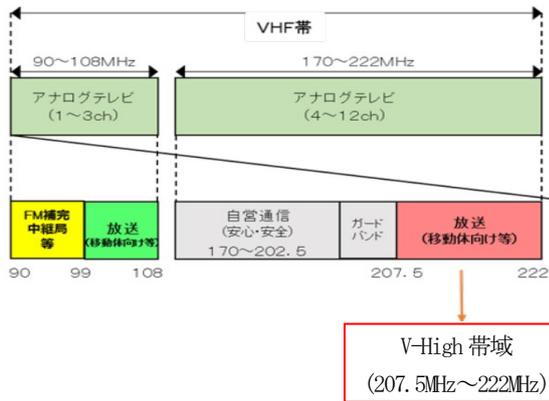
図-3 V-High帯域周波数（周波数再編アクションプランより抜粋）

V-High帯域周波数（Very High Band）とは、207.5MHz～222MHzの範囲にある周波数のことである。以前より、アナログテレビ用や携帯端末向け放送用として使用されてきたが、テレビ放送のデジタル化や携帯端末向け放送事業の廃止により、現在は空き周波数となっている。

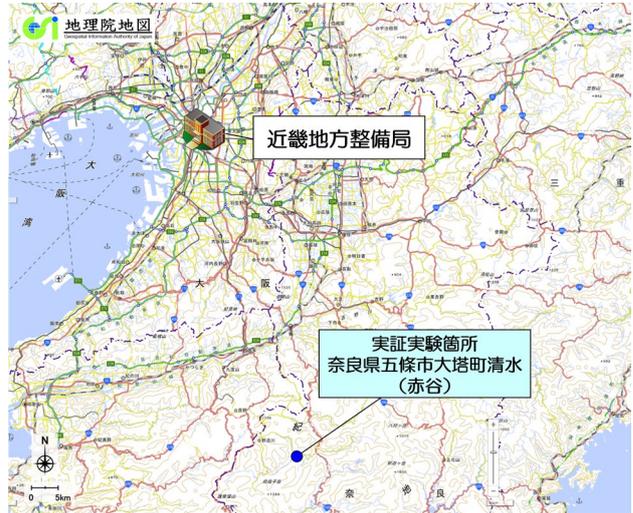
図-4 実証実験場所

- ・飛行に適した環境条件
（DID地区外、第三者立入禁止区域）
- ・災害現場にて把握が必要な情報項目が多くある
（河川、道路、崩落土砂、土木構造物）

赤谷地区は平成23年の台風12号（紀伊半島大水害）において約1,138m³にのぼる崩落土砂で河道が閉塞し、湛水池が形成されたが、現在、不安定土砂の下流への流出を防止するための工事が実施されている現場である。

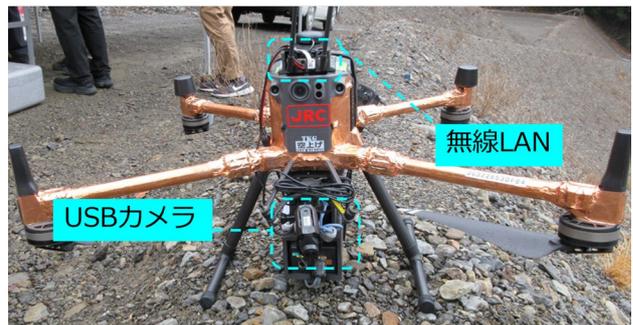
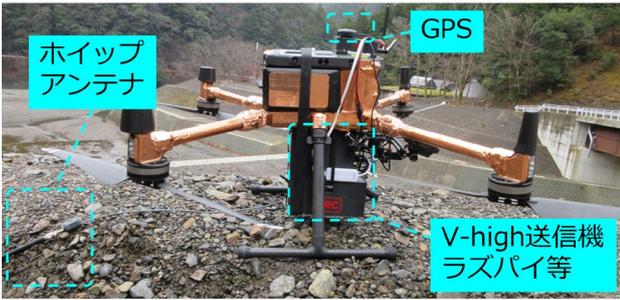
図-5 実証実験機体

狭帯域IoT通信システムは開発途上にあるため、狭帯域IoT通信システムとして開発された機体は現時点では存在していない。そのため、狭帯域IoT通信に必要な映像撮影用のUSBカメラ、緯度経度測定用のGPS、V-High帯域送信機およびV-High帯域通信用のホイップアンテナ等を実装したドローンを模擬機体として使用することとした。（図-5）

ドローン（全面）

ドローン（側面）

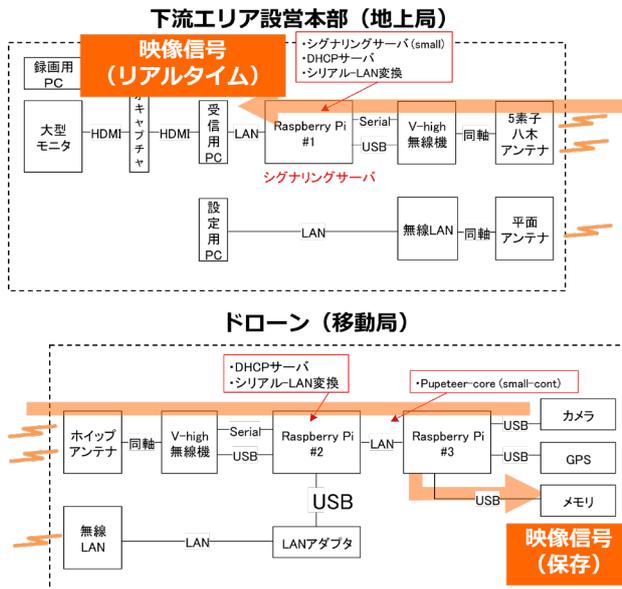
図-6 実証実験システム構成

実証実験を行うシステム構成は図-6のとおりである。橙色の矢印は映像伝送におけるデータフローを示す。

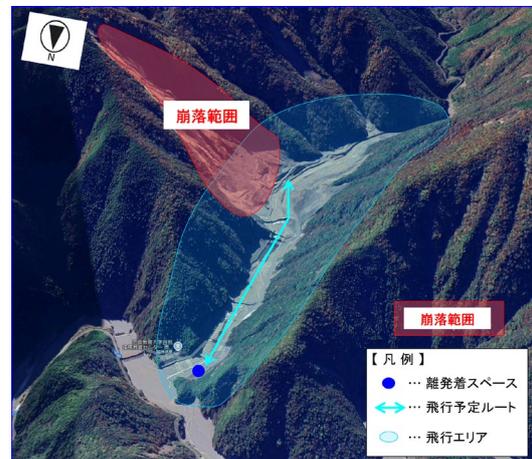
図-7-1 飛行ルート（全景）

前日のリハーサル結果や当日の天候を踏まえ、下流エリアの基地局から上流エリアの崩落範囲付近まで飛行させて折り返す飛行ルート（図-7-1、図-7-2）を採用した。なお、ドローン飛行中は操縦者から常に機体を目視可能な有視界飛行を前提とした。

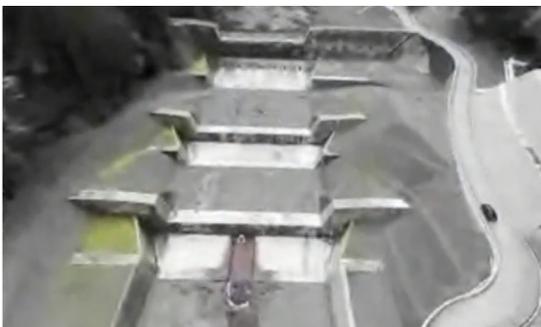
図-8-1 撮影映像（狭帯域IoT通信システム）

狭帯域IoT通信システムによる映像（図-8-1）のとおり、河道や走行車両は十分視認可能、崩落状況などの被災状況もおおむね視認可能であった。ドローン内部に保存した映像（図-8-2）と比較しても、対象物の視認の観点では、特に大差はなく、発災時における初動での現場状況確認手段として十分利用可能であることを確認した。

しかし高所から視認する場合は、低画質映像であるため、小規模災害等の視認が困難となる可能性がある。（本実験における飛行高度は約100m）

伝送映像の色彩表現が若干低かったが、伝送速度が低いことによるエンコード処理時における色情報の欠落が原因として考えられ、解消するためには、彩度やコントラスト補正、もしくは伝送速度の向上が有効である。
