# 画像認識AIを活用したAI安全帯不使用者検知システム「KAKERU」について

廣瀬 年彦

株式会社奥村組 ICT統括センター イノベーション部 DX推進課

2023年の国内建設業における労働災害は、墜落・転落災害が最多であり、依然として深刻な課題である。これに対し、奥村組は日立ソリューションズ、西尾レントオールと共同で、AI安全帯不使用者検知システム「KAKERU」を開発した。画像認識技術により墜落制止用器具フックの不使用状態を自動検出し、警告と記録を行うことで安全意識の向上に寄与している。本稿では、システムの研究結果と精度検証の結果を報告する。

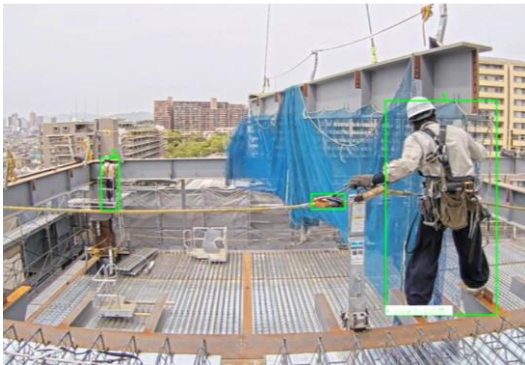
写真 1\_判定状況の例

本システムの AI モデルは、複数の建設現場で収集した延べ数万件以上の画像を学習させたもので、カメラ映像から人物や安全帯のフック、親綱支柱や親綱を検出し、フックが親綱にかかっていない不使用状態を自動判定することができる。

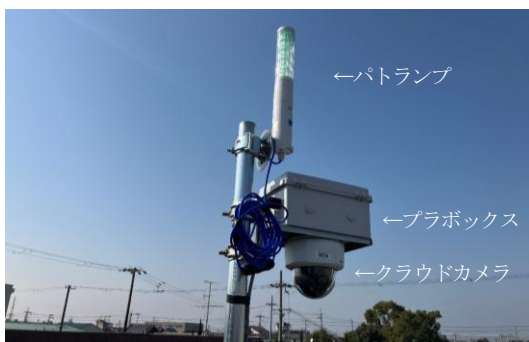
写真 2\_ハードウェア設置状況

本システムは、写真 2 に示すように、クラウドカメラおよびパトランプを監視対象箇所に設置する必要がある。監視範囲の柔軟な変更を可能とするため、クラウドカメラは PTZ（パン・チルト・ズーム）機能を備えたカメラを採用している。これにより、遠隔操作による視野の調整が可能となり、広範囲かつ詳細な監視が実現される。クラウドカメラおよびパトランプの背面にはクランプを装着しており、仮設足場や単管パイプ等への容易な取り付けを可能とする構造となっている。さらに、カメラ上部に設置されたプラスチック内には、モバイルルーターおよび PoE（Power over Ethernet）ハブが収納されており、プラスチックに取り付けられている電源コードを接続するだけで本システムを利用することができる。

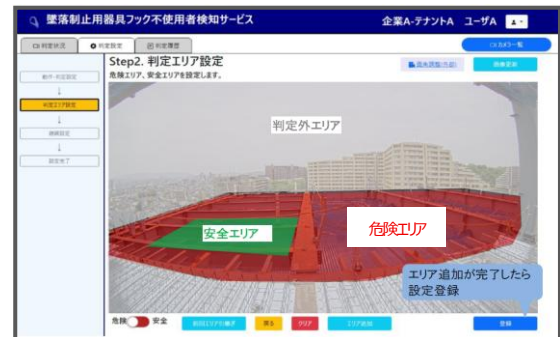
図 3\_判定エリア設定画面

建設現場の作業状況は日々変化をするが、現場の環境に即した条件とするために、判定するエリアをシステム上で設定することができる。判定エリアは「危険エリア」と「安全エリア」の二種類に分類され、それぞれ異なる判定ロジックが適用される。危険エリアは、指定された範囲に侵入した人物を検出・判定することを目的としており、安全エリアは、対象範囲に侵入した人物を判定対象から除外することを目的としている。床面が整備された区域を安全エリアとして設定することで、不要なアラートの発生を抑制することが可能となる。作業の進捗に応じて監視範囲を動的に変更することで、特定の作業員のみを監視対象とすることができる。このような柔軟な設定により、現場の状況に即した安全管理が実現できる。

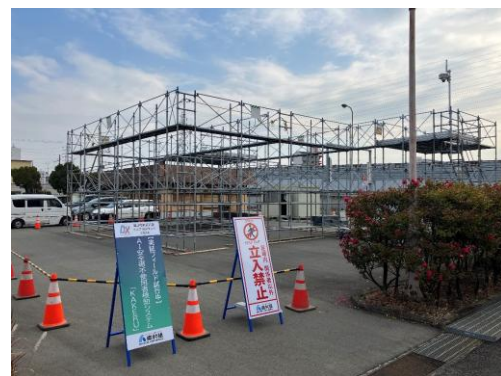
写真5\_仮設足場設置状況

写真5に示す通り、仮設足場を近畿地方整備局 大阪国道事務所 南大阪維持出張所内に設置し、仮設足場の組立・解体状況での検証を行った。

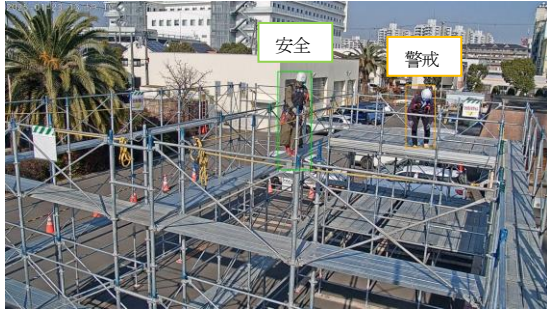
写真6\_判定画像（正常検知）

本検証における結果は、以下写真6～写真8に示すとおりである。写真6は正常検知している様子である。フックを使用している作業員は緑枠（安全状態）で人物を囲み、フックを使用していない作業員は橙枠（警戒状態）で人物を囲んでいる。警戒状態が2秒間続くと危険状態に変わり、枠の色は赤色となる。今回の検証では、安全を確保したうえで、試験的に危険状態にした。

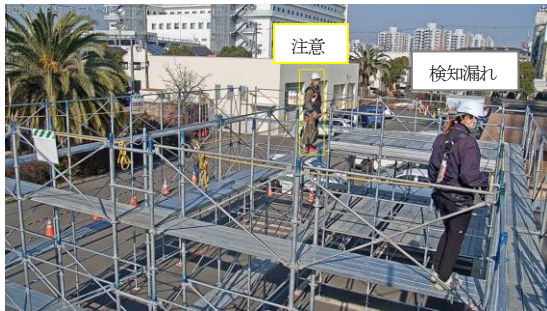
写真7\_判定画像（検知漏れ）

写真7は、注意状態および検知漏れが発生した事例を示している。画像左側の人物について、片方のフックは未使用と判定しているが、もう片方のフックは使用状況が確認できないため、注意状態として分類されている。この注意状態が5秒間継続すると警戒状態に移行し、該当画像がシステム上に記録される。検知漏れの要因については、推測ではあるが、周辺の背景や紺色の作業服に関する学習データの不足が影響していると考えられる。

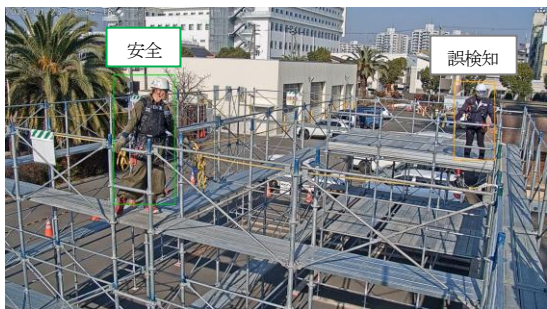
写真8\_判定画像（誤検知）

写真8は、誤検知が発生した事例を示している。画像右側の人物は手摺にフックを掛けているが、システムはこれを未使用状態と誤判定し、人物を橙色（警戒状態）に分類している。この誤検知の主な原因は、AIモデルが手摺材にフックを掛けた状態を十分に学習していないことが考えられる。写真7における検知漏れと写真8の誤検知は、同様の画像を追加学習させることで、検出精度の向上が期待できる。
