# 国道沿いの落石危険斜面におけるAI 画像解析 及び変位計モニタリング手法の検討

国道 29 号の落石危険箇所では、防災対策工事の完了まで長期間を要するため、道路利用者の安全確保に向けた監視手法が課題である。本報告では、落石の変位形態に応じて AI 画像解析を用いた画像カメラ、伸縮計、傾斜計を選定し、現地での適用性を検討した。赤外線撮影と反射ターゲットにより昼夜・気象条件下でも概ね安定した画像計測が可能で、AI 解析の誤差は数 mm 程度に抑えられた。また変位計も長期計測で安定性を確認した。モニタリング併用により事業費・期間の縮減や通行規制緩和が期待される。

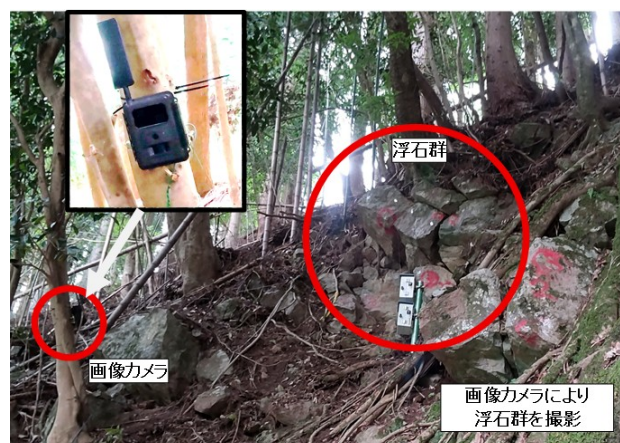
図-9 画像カメラによるモニタリング状況

図-9に示すように画像カメラを計測対象の石から5m程度以内の箇所に設置し、1時間毎に撮影して画像を通信してクラウド上に保存する方法とした。赤外線モード付のカメラを使用することで、図-10に示すように夜間・日中共に安定した白黒画像を撮影することができた。ただし、濃霧の影響を受けた場合は、カメラと石の距離が7m以上となる場合は、対象物が不明瞭となり、撮影困難となることが判った。また、日差しが対象物に当たる場合は、画像が部分的に白飛びする現象が発生しており、モニタリングが困難な気象現象があることを確認した。

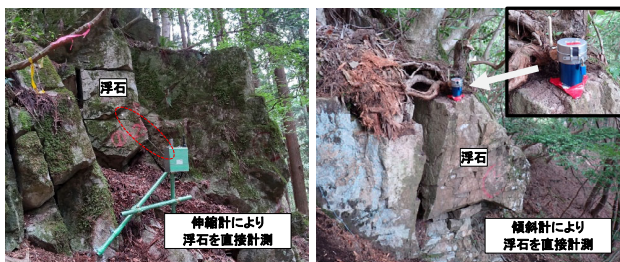
図-12 変位計によるモニタリング状況

径1m程度の不安定な石に対して、図-12に示すように伸縮計及び傾斜計を設置して数か月～年間を通じて計測を実施した。その結果、図-13に示すように、伸縮計は $\pm 1\text{mm}$ 以下の変化、傾斜計は $\pm 0.06^\circ$ 以下の変化であった。いずれもメジャーによる点検により計測期間中は動きが無いことを確認していることから、有意な変化ではなく誤差と考えられる。伸縮計は変動(緩慢に運動中)の $0.1\text{mm}/\text{日}$ 、 $2\text{mm}/\text{月}$ 以下<sup>3)</sup>を下回っていること、傾斜計は $\pm 0.06/\text{日}$ 以下(厳重警戒)<sup>4)</sup>の範囲で計測を行うことができる。いずれも地すべり等で利用される閾値であるが、長期間を通じてこの閾値以内の安定した計測値を得られていることから、落石に対する変位計によるモニタリングは可能であると判断した。なお、図-14に示すように、傾斜計の設置後の2～3か月間は、計測誤差が大きいことを確認した。これは接地面の影響を受けていると考えられ、計器設置直後の一定期間は計測値の安定化期間として評価する必要があることを確認した。
