# 福井河川国道事務所における雪害対策について ～5Sで雪害対策を強化～

宮田 倅

福井河川国道事務所 道路管理課 (〒918-8015福井県福井市花堂南2-14-7)

福井河川国道事務所では、雪害対策としてこれまで予防的通行規制や関係機関との連携強化などを進めてきた。しかし、過去の雪害においてスタック車両の早期発見や迅速な救助・規制対応が課題であったことから、2025度に「5S(Search・Save・Stop・Snow-removal/melting・Support)」を柱とした新たな雪害対策を推進した。AIによる監視強化、防災用EVバイクによる救助、エア―遮断機による交通規制、ロードヒーティングや除雪車増強による除融雪対策、地域と連携した通学路確保を実施し、豪雪時の大規模停滞防止と安全な道路交通の確保を目指す。

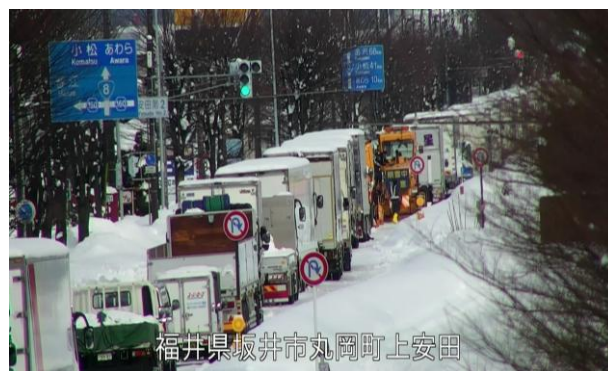
図-2 国道8号坂井市におけるスタック車両による停滞発生状況 (2021年1月8日)

また、2021年1月に発生した大雪は、本州日本海側を中心に短期間で集中的な降雪をもたらした、交通網に大きな影響を及ぼした。特に北陸自動車道では、大型車両を含む車両がピーク時に約1,600台停滞し、丸岡ICから福井IC間が通行止めとなった。その結果、迂回車両が国道8号へ集中し、最大16kmに及ぶ大規模な交通停滞が発生した。

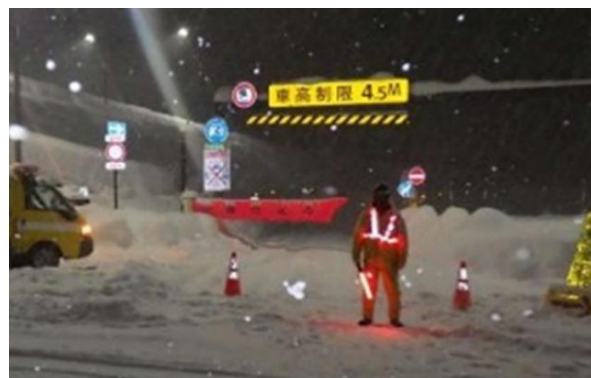
図-6 九頭竜ICにおけるエア遮断機の稼働状況

遮断機を導入した。迂回路が少なく、市街地から遠い中部縦貫自動車道のインチャージチェンジ入り口に設置した（福井北・松岡・永平寺参道・荒島・勝原・下山・九頭竜IC）。エア遮断機作動の流れとして、遠隔操作によって起動後バルーンを膨らませ、約1分で封鎖完了となる。

2025年度は操作時の事故防止のため、作業員を配置している九頭竜ICのみの運用とした。2026年度以降は遠隔による運用を実施予定である。

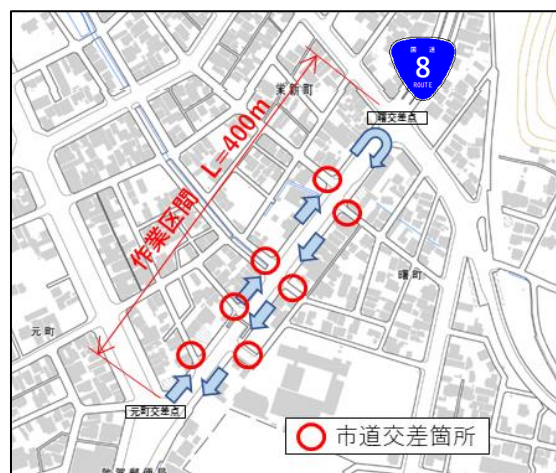
図-9 スクラム除雪作業区間（敦賀市）

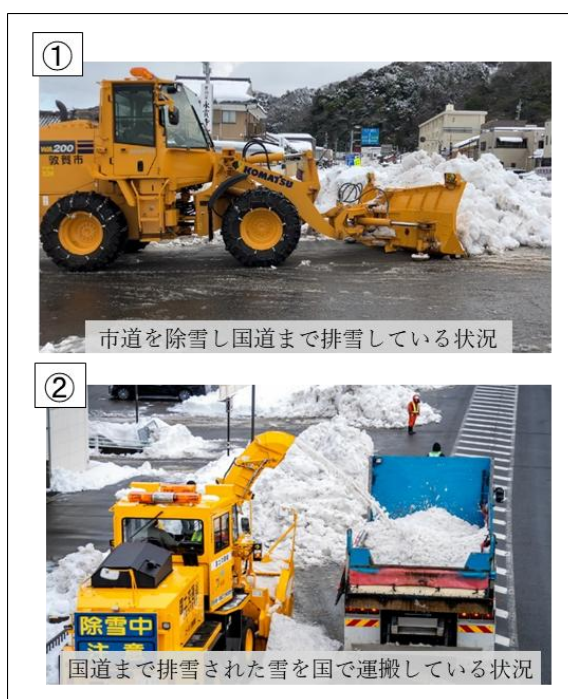
図-10 スクラム除雪作業状況

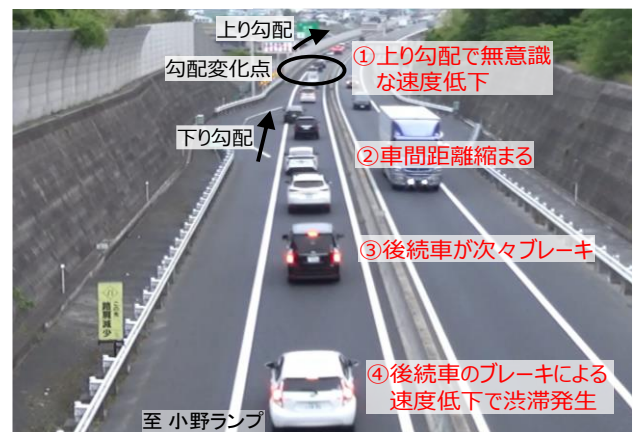
図-5 渋滞対策前のビデオ撮影結果(サグでの速度低下)

【撮影日】2024年5月22日(水) 18時16分

(一社)交通工学研究会(2024)<sup>2)</sup>によると、自専道の渋滞発生条件は、サグやトンネル、本線合流部、本線分流部等のボトルネックに交通が集中し、交通需要が交通容量を上回る時とされる。当該区間は、図-2に示すとおりサグが存在している。また、図-5に示すとおり、ビデオ撮影結果から、登り勾配で速度低下した車両と後続車との距離が短くなり、後続車がブレーキを踏むことで速度低下が北(小野ランプ方向)へ伝搬していることが確認できた。

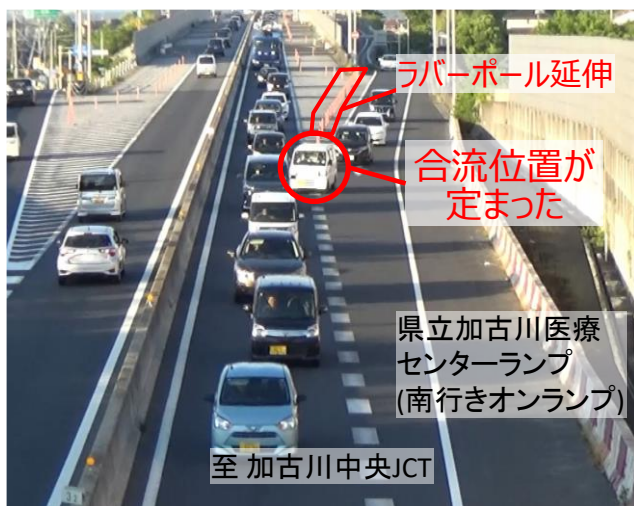
図-11 渋滞対策後のビデオ撮影結果(本線合流部)

また、渋滞発生直前と渋滞発生後の本線合流位置状況を渋滞対策前後で比較したところ(図-10)、渋滞発生直前と渋滞発生後ともに、ソフトノーズを超えた位置やラバーポールを超えてすぐの位置で合流する割合が増え、ばらつきが少なくなったことから、合流位置が定まったことが分かった(図-10赤実線、オレンジ実線、図-11)。

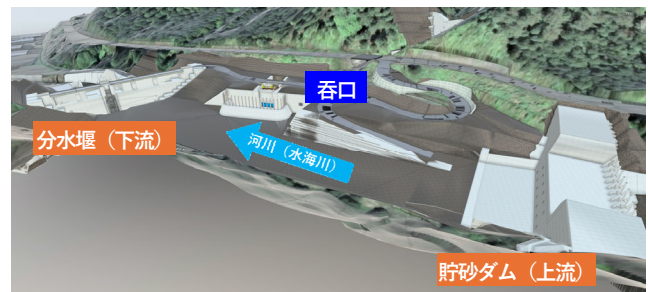
図-5 呑口側全体図

呑口側では、呑口構造物のほかに、水海川の洪水を足羽川ダムに導水するための分水堰と、分水堰設置箇所

現存し、撤去予定の番屋堰堤（写真-1参照）の機能を代替する貯砂ダムを上流に構築する（図-5参照）。

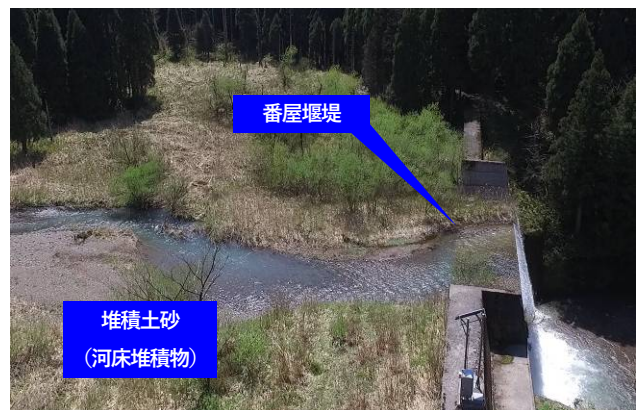
写真-1 番屋堰堤（既存）

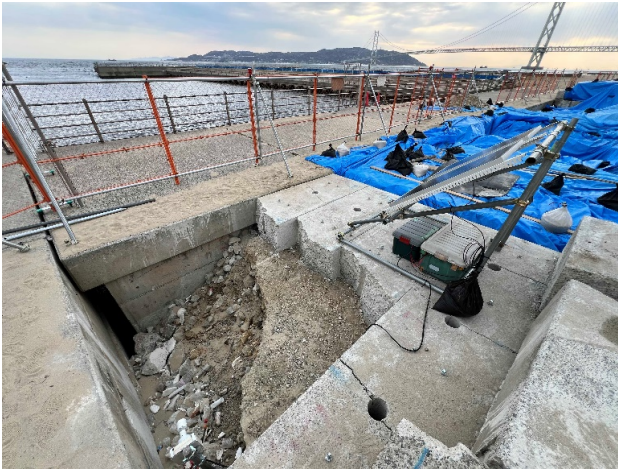
写真-1 空洞確認箇所の開削状況

今回、2024年10月9日より定期点検を実施したところ、同年11月、舞子海岸でケーソン護岸背後のコンクリート床版下に規模の大きな空洞(深さ1.1m(実測)、縦1.0~2.5m(推定)、横7.0m(推定))を確認した。

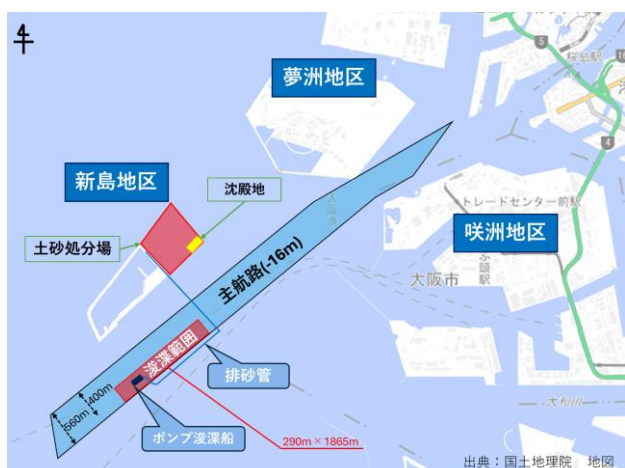
図-1 大阪港の浚渫場所と土砂処分場の位置関係

浚渫工事は、海底の土砂を除去し、船が安全に航行できるだけの水深を確保するために行う工事である。大阪港の主航路(図-1)は水深16mを確保するために、浚渫工事を行っており、浚渫工事における代表的な施工方法として、海底の土砂をバケットで掘り土砂を取り除くグラブ浚渫工事などが挙げられるが、本工事では土砂と海水を同時に吸い込んで土砂を取り除くポンプ浚渫工事を採用した。ポンプ浚渫工事はグラブ浚渫工事に比べて、施工能力が高く、短時間でより多くの土砂を浚渫可能である。大阪港では、狭隘部等を先行してグラブ浚渫で施工していたが、先述の国際競争力強化のため、2025年から主航路(-16m)整備において、初めてポンプ浚渫船にて大規模な浚渫を行っている。全体で約700万m<sup>3</sup>の内、2025年度には約120万m<sup>3</sup>(25mプール約3,000杯分)の浚渫を実施した。

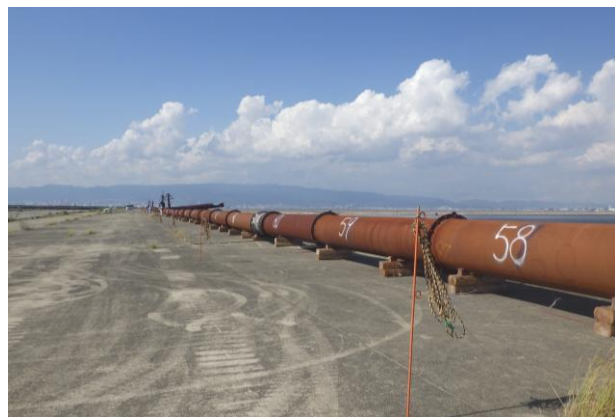
写真-1 陸上管の様子

陸上管は鶴浜ヤードから新島地区にある直轄土砂処分場(以下、新島)へ運搬し、起重機船にて新島内に吊り込んだ後、新島東護岸上に南東側から北西側に向けて約650m設置した(写真-1)。

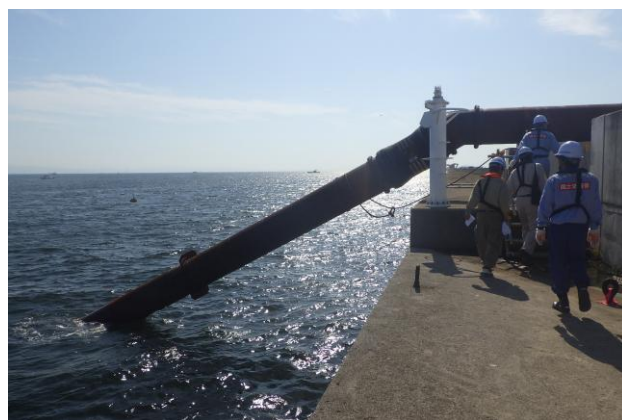
写真-2 立ち上がり零号の様子

陸上管設置後は、海から陸に受け渡される立ち上がり零号と呼ばれる排砂管を設置した(写真-2)。

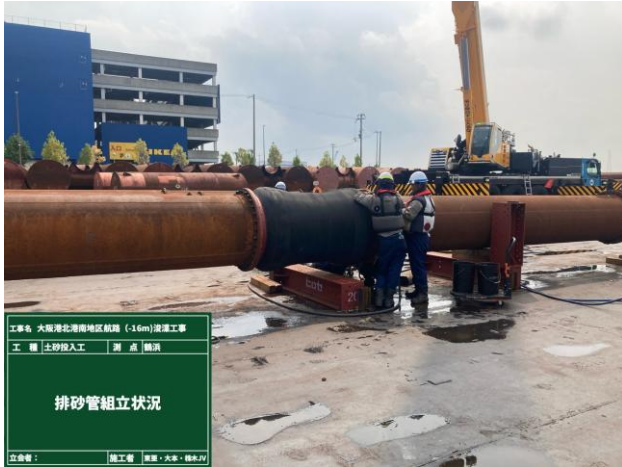
写真-3 排砂管組立の様子

海上管と海底管の組立地である鶴浜ヤードにて、直径1mほどの排砂管を長さ100mほどに組み立てて(写真-3)延長した後、海上に仮係留する作業を行った。その後、引船で鶴浜ヤードから新島地区へ曳航し、新島前面部に仮係留した(写真-4)。

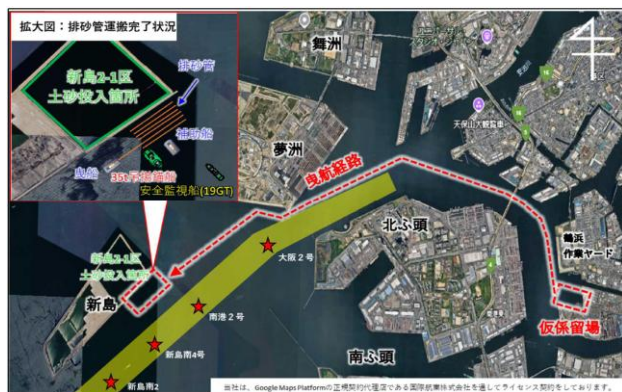
図-6 排砂管曳航経路

航行安全委員会にて審議、合意を図った航行経路に基づき運搬することで、周辺を航行する船舶への安全を確保することができた(図-6)。

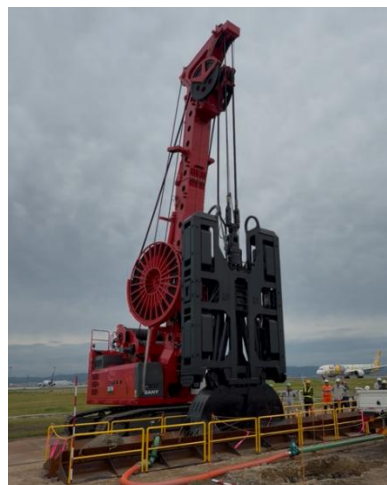
図-7 施工機械

本施工では、バケット式地中連続壁掘削機を最大5台配置し、昼夜3交代による連続施工体制を構築している。

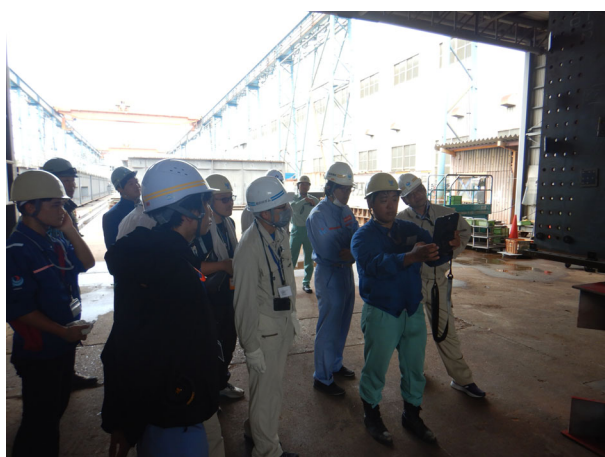
図-13 シミュレーション仮組立検査の見学

鋼橋製作工場において、段階確認（シミュレーション仮組立検査）に併せた工場見学会を開催した。見学会には約50名が参加し、鋼橋製作工程に加え、BIM/CIMの活用およびシミュレーション仮組立検査の実施状況を見学した。これにより、デジタル技術を活用した品質管理や施工計画の高度化について理解を深める機会を提供した。（図-13）

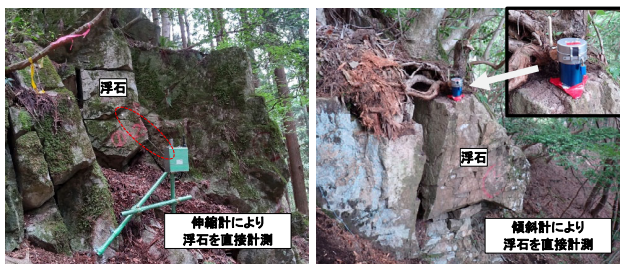
図-12 変位計によるモニタリング状況

径1m程度の不安定な石に対して、図-12に示すように伸縮計及び傾斜計を設置して数か月～年間を通じて計測を実施した。その結果、図-13に示すように、伸縮計は $\pm 1\text{mm}$ 以下の変化、傾斜計は $\pm 0.06^\circ$ 以下の変化であった。いずれもメジャーによる点検により計測期間中は動きが無いことを確認していることから、有意な変化ではなく誤差と考えられる。伸縮計は変動(緩慢に運動中)の $0.1\text{mm}/\text{日}$ 、 $2\text{mm}/\text{月}$ 以下<sup>3)</sup>を下回っていること、傾斜計は $\pm 0.06/\text{日}$ 以下(厳重警戒)<sup>4)</sup>の範囲で計測を行うことができる。いずれも地すべり等で利用される閾値であるが、長期間を通じてこの閾値以内の安定した計測値を得られていることから、落石に対する変位計によるモニタリングは可能であると判断した。なお、図-14に示すように、傾斜計の設置後の2～3か月間は、計測誤差が大きいことを確認した。これは接地面の影響を受けていると考えられ、計器設置直後の一定期間は計測値の安定化期間として評価する必要があることを確認した。

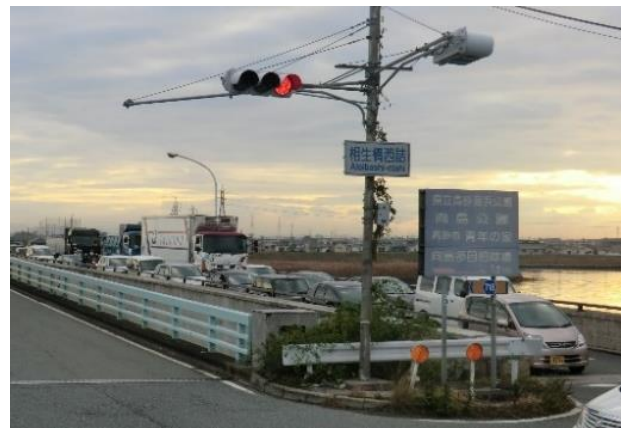
図-2 車両渋滞状況

橋西詰交差点（高砂市側）は付加車線が設けられていないため、西行きの交通渋滞が発生しており、臨海工業地帯へ左折する車両と高砂市中心部方面へ右折する車両の右左折待ちによる交通阻害が主な原因であった。（図-2）

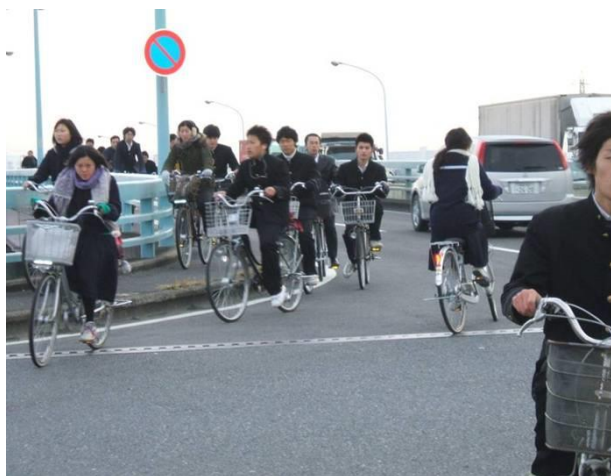
図-3 自転車通行状況

また、自転車・歩行者は防護柵のない狭小な歩道（幅1.5m）が新相生橋の片側のみであるため、通勤時間帯は多くの学生達が東西両方向に行きかう危険な状態であった。（図-3）

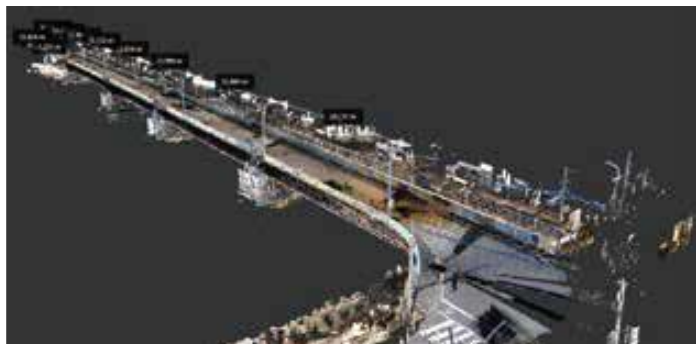
図-7 現況測量図(3Dスキャン)

現橋梁の応力状態を確認する必要があるため、建設当時の設計計算書、設計図面に加え、現地での3Dスキャナーによる点群測量を行い、図面との整合、添架管等の図面を占有者から入手し現地確認した結果を反映し、復元設計を行った。(図-7)

建設当時は社会情勢により鋼材重量を最小とする設計が主流であり、新相生橋は合成桁のRC床版にプレストレスを導入し、鋼桁の鋼重を抑える設計がなされており発生応力度に対する許容応力度への余裕はほぼ無い状態であった。そのプレストレスは、3径間連続桁(P4～P7)において中間支点のジャッキアップダウンとPC鋼線による床版の縦締めで行われていることを確認し、応力状態を再現して床版撤去解析に取り入れた。

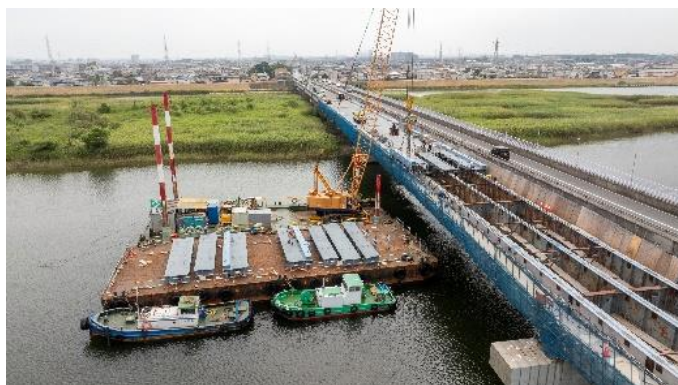
図-9 クレーン付き台船使用状況

既設桁は応力度に余裕を持たせない設計であったため、重機を桁上に載せて床版の撤去・架設を施工すると既設桁の応力が超過することが判明した。桁補強も検討したが、床版の設置・撤去の期間が工程遅延に繋がることとなった。

そこで図-9のとおり、河川上にクレーン付き台船を配置して河川からの撤去・設置する施工計画とし、その計画に基づく新設鋼床版のブロックサイズを決定した。

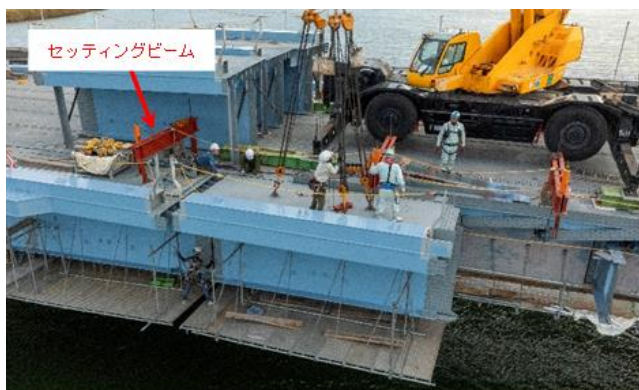
図-10 架設状況写真

拡幅桁の架設時はベント等で支えながら無応力状態で架設することが一般的だが、橋梁直下が河川であるため、ベントを配置するためには河川内にベント基礎杭が必要となる。ほかにも1径間を桁上で地組みして大型クレーンで一括架設することも検討したが、地組み時の桁重量およびクレーンの重量を載荷すると既設桁の応力が超過し、補強が必要となり、上部工重量の増加および補強部材の取り付けによる工程延伸につながるため不採用とした。そこで、セッティングビームを使用して既設桁から吊り下げて単材架設する工法を採用した。(図-10)

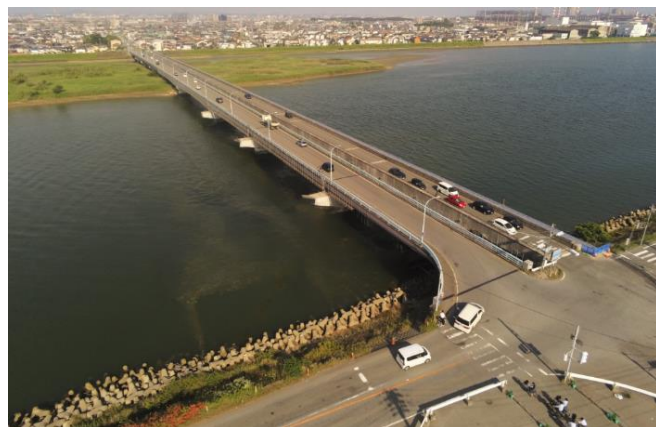
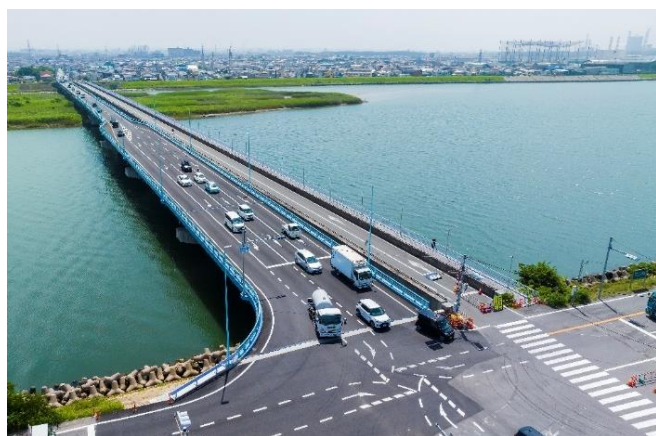
渋滞対策を目的として、既設橋梁を拡幅するために合成鋼桁橋を鋼床版鋼桁橋へ床版の取替えを採用した。このような事例は全国的に少ない工法ではあるが、河川内での作業は最小限に抑え、河積阻害のリスクを回避した。また、上部工重量を軽減させることで下部工への負担を軽減させ、上部工と下部工の拡幅部の重量を稼ぐことができた。

一方で、設計・施工で難しい部分は、既設橋梁の応力状態を十分に把握し、撤去・架設の計画を立案する必要がある。既存の資料だけではなく3Dスキャナー等を使用し既存資料との整合を図り、応力状態に合わせた施工方法（台船クレーン施工、セッティングビームを用いた施工）を選択する必要があった。これらのことから、本工事においては、施工業者のノウハウを踏まえることが可能となる詳細設計つき工事の有効性を十分に実感することができた。(図-12、図-13)

図-12 工事前

図-13 工事後
