## 活用事例

- 橋長：399.5m、幅員：9.8m
- 橋梁形式：3径間連続鋼鈑桁橋4連、2径間連続鋼鈑桁橋  
逆T式橋台1基、ラーメン橋台1基、  
T型橋脚(RC)13基
- 対象部位：P1、P2、P3、P11、P12、P13橋脚  
性能カタログ(又はNETIS)番号：  
BR010054-V00326  
☆ [性能カタログへのリンク](#)

## 橋梁・支援技術

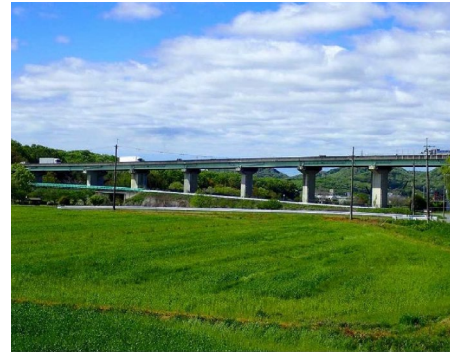
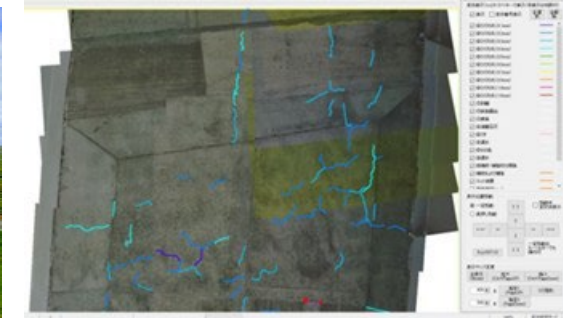
ひびわれ検出例(出典：ひび検性能カタログ)

- ・橋梁点検車と同じ範囲、アングルの写真撮影が可能。【ドローン】
- ・近接目視同様に0.1mmのひびわれ検出が可能。【ひび検】

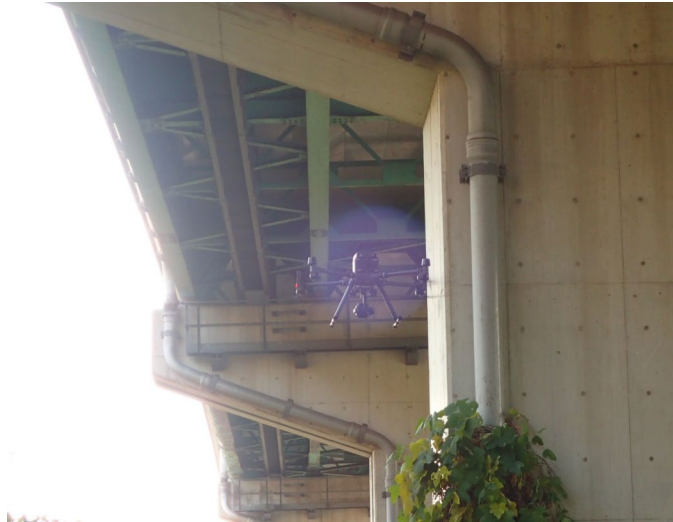
写真-1 ドローンによる撮影状況

- ・従来技術と比べて、ひびわれのAIによる検出ができるため、ひびわれを計測する手間が省ける。また、AIによる画像解析により、人的要因による誤差を少なくし、精度向上が図れる。
- ・ドローンによる点検の場合、規制などの作業がなくなり、点検員の安全性が向上する。
- ・ハイピアの橋脚においても、ドローンとの併用により、撮影した画像からひびわれの検出を行うことができるため、現場作業の日数を削減することができる。

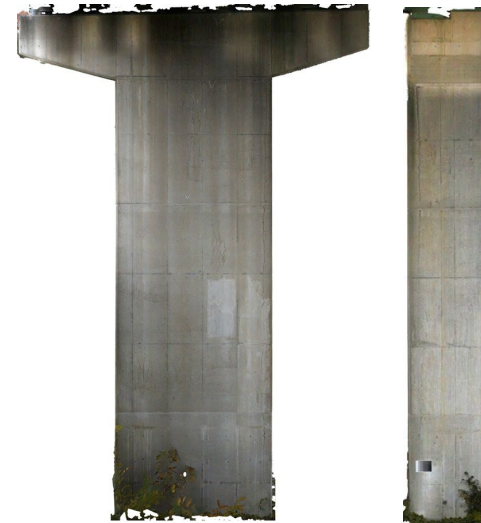
写真-2 撮影画像を合成、オルソ補正

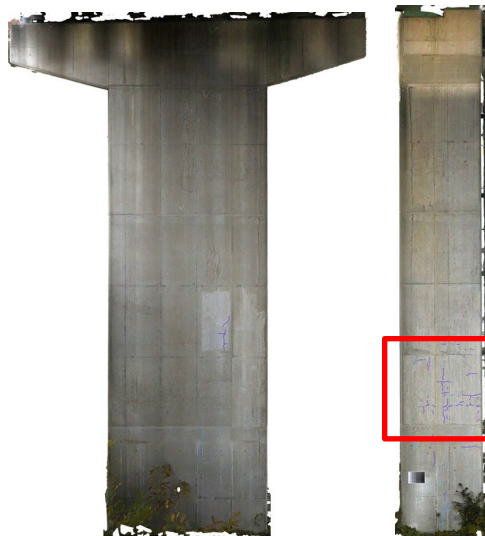
写真-3 解析画像

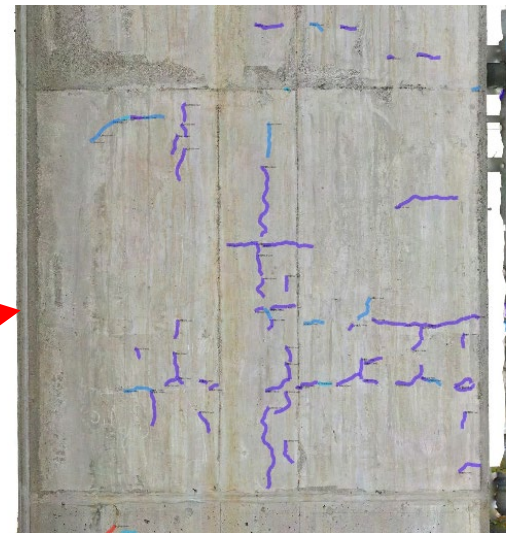
写真-4 解析画像拡大
