5.6. 水質保全施設の評価

5.6.1. 水質保全施設の導入背景と導入計画

5.6.2. 水質保全施設の設置状況の整理

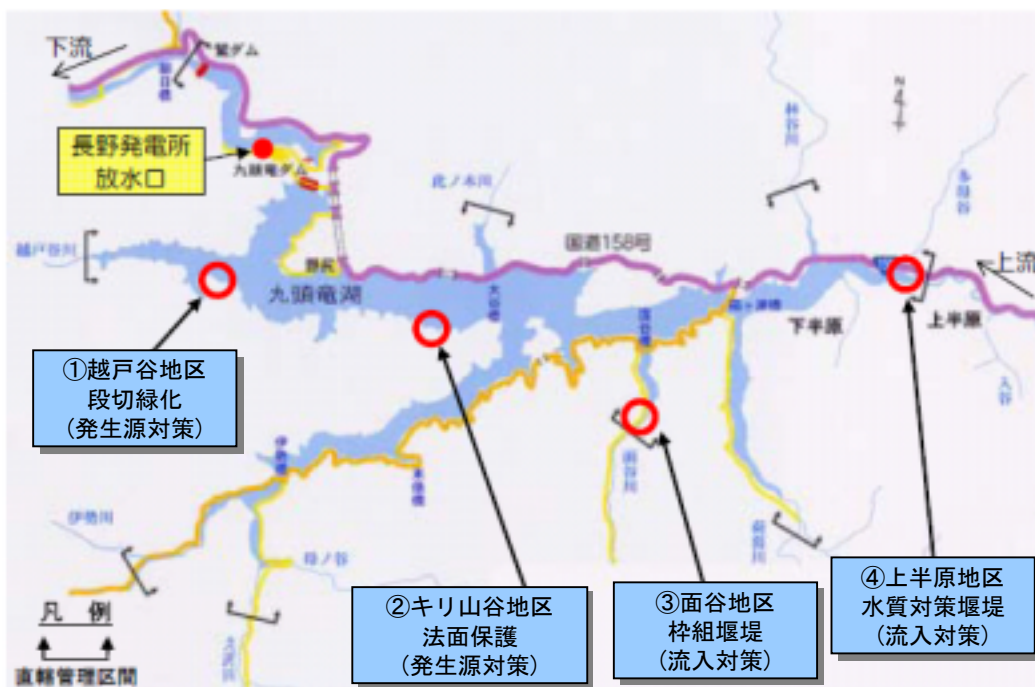
図 5.6-1 九頭竜ダム貯水池水質保全事業実施箇所位置図

事業概要を表5.6-1 および図5.6-1に整理する。事業の内容としては、発生源対策としての崩壊地対策と流入対策としての堰堤建設である。

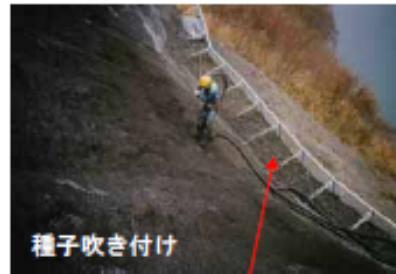
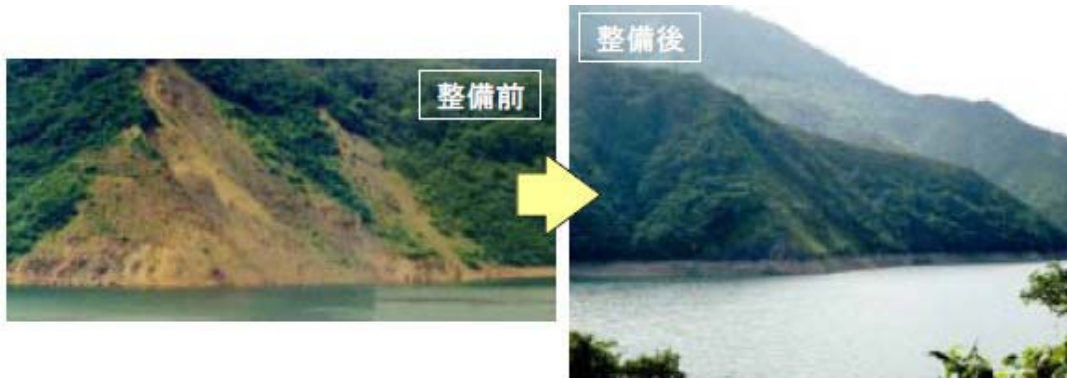
図 5.6-2(1) 事業実施状況（越戸谷地区：段切緑化）

・貯水池に流入する土砂・濁質の発生源対策として、段切緑化工（土留壁の設置、芝生種子の吹き付け、芝張り、ヨモギ・ススキ等の植生ネット）を施工

段切緑化：5,750 m²

ロックアンカー吹き付け：696 m²

段切による小段

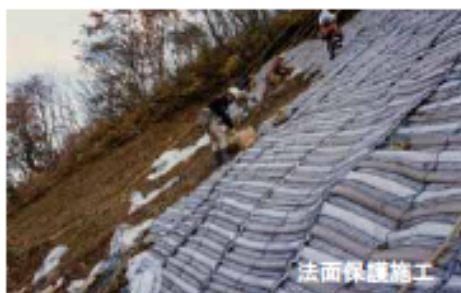
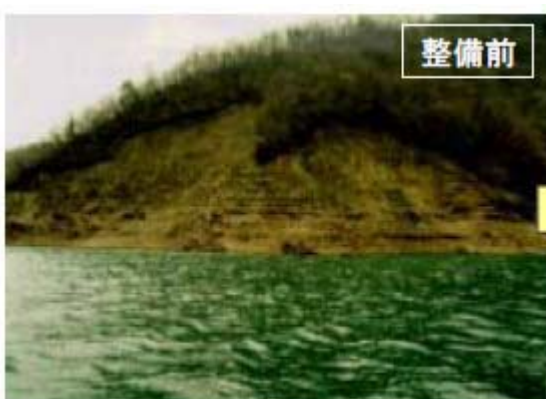
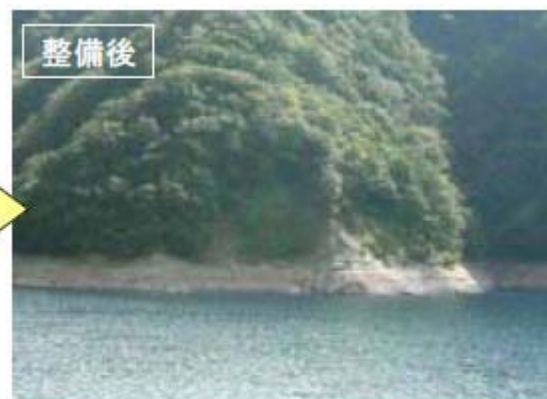
図 5.6-2(2) 事業実施状況（キリ山谷地区：法面保護）

- ・貯水池に流入する土砂・濁質の発生源対策として、法面保護工を施工

法面保護：350m²

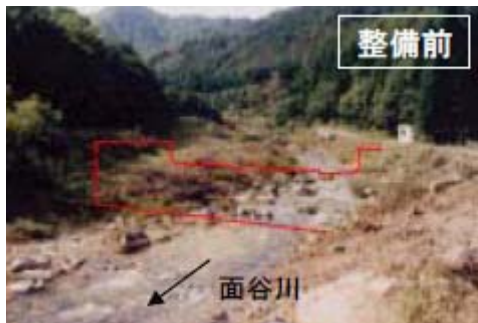
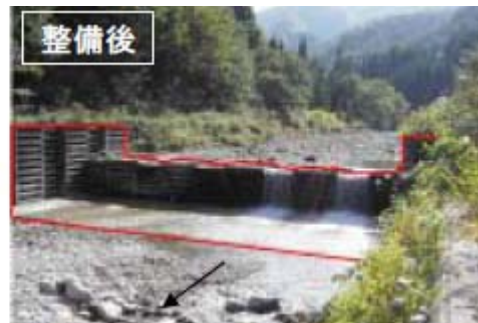
図 5.6-2(3) 事業実施状況（面谷地区：枠組堰堤）

- ・貯水池への土砂・濁質の流入を防ぐために、枠組堰堤を設置することにより河床勾配を緩め、土砂をとどめる。

形式：鉄筋コンクリート方角材
枠組構造

堤 高：5.0m
(水通し部 3.0m)

堤 頂 長：28.0m

堤 頂 幅：4.2m

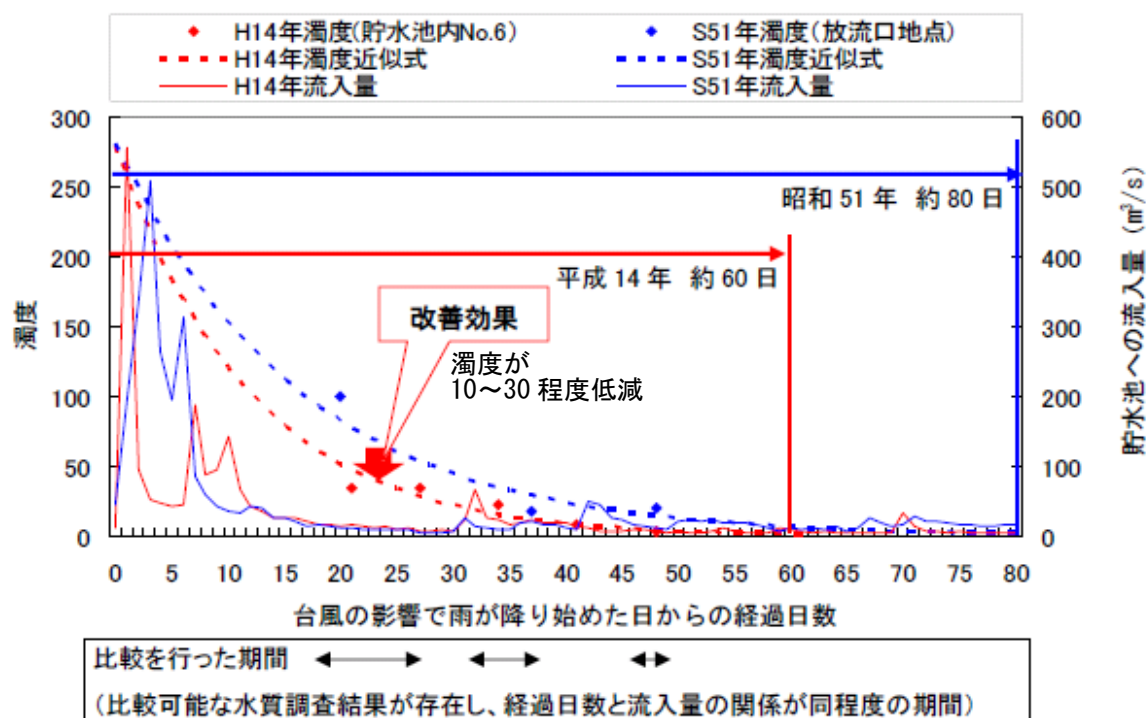
図 5.6-3 昭和51年と平成14年の出水時における濁水長期化状況の比較

九頭竜ダムでは、特に昭和51年の台風17号による降雨において、濁水が長期化し、濁度が平常値（5度程度）に回復するまで約80日を要したが、事業完了後の平成14年に発生した昭和51年を上回る出水時において、濁水長期化日数は60日に軽減されるとともに、社会問題になるような濁水長期化には至らなかった。
