**令和5年度
全国砂防関係工事安全施工管理技術研究発表会
優秀論文集**

令和5年度 全国砂防関係工事安全施工管理技術研究発表会 実施概要

工事の安全管理と北陸の最近の話題

北陸地方整備局 河川部
河川工事課長 万行 康文

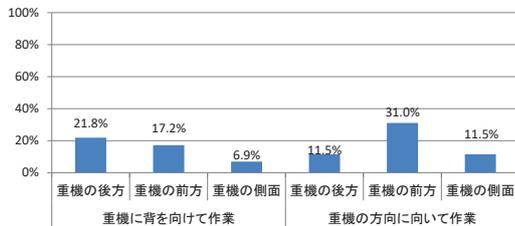
重機の種類別事故発生状況（令和2年度）※

- **土工用重機（バックホウ等）と作業員の接触が52.6%**と最も多い（令和2年度）
- 被災者と重機の位置関係は、「重機の側面」よりは「重機の前方」と「重機の後方」での事故が多く、**合図・確認の不徹底、誤操作が原因**と思われる
- 重機の動作状況別の事故件数の推移において、「旋回操作中」の事故に比べて「**後退**」や「**作業装置操作中**」の**事故発生比率が大きく**、増加傾向にある。

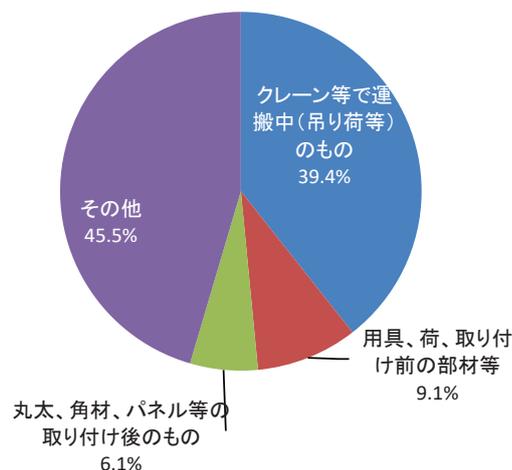
事故種類別の事故発生割合（令和2年度）※

- 「クレーン等で運搬中(吊り荷等)のもの」が**39.4%**と最も多くを占める。
- 「用具、荷、取り付け前の部材等」が**9.1%**と次に多い。
- クレーン等で運搬中(吊り荷等)の間接的な原因として、「**吊り荷の下に入る**」「**上下作業を行っている**」「**吊り荷が動揺する**」「**玉掛け作業時**」などが想定される。

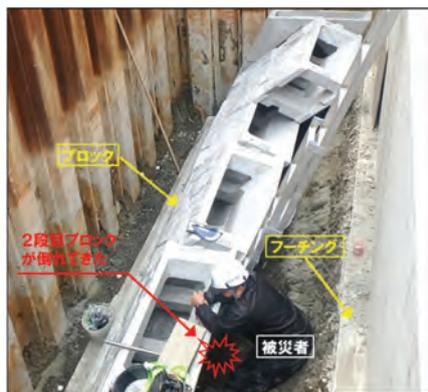
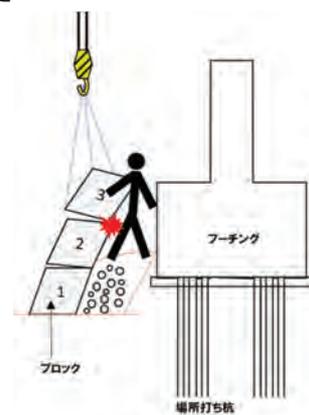
1. 護岸ブロックに太ももが挟まれる(人身事故)

- ①日 時: 令和4年4月18日(月)11時35分
- ②工事内容: 護岸工事
- ③事故内容: ブロックとフーチングの間に作業員の右太ももが挟まれた
- ④被害状況: 右大腿部打撲

- ・護岸ブロックを積んでいたところ、3段目ブロック設置時に2段目ブロックが倒れてきて、2段目ブロックとフーチングの間に作業員の右太ももが挟まれた

- ・元請から、ブロック1段毎に裏込めを行うよう指示していたが、現地の作業員は、これまでの経験で裏込めを行わず多段積みしたため

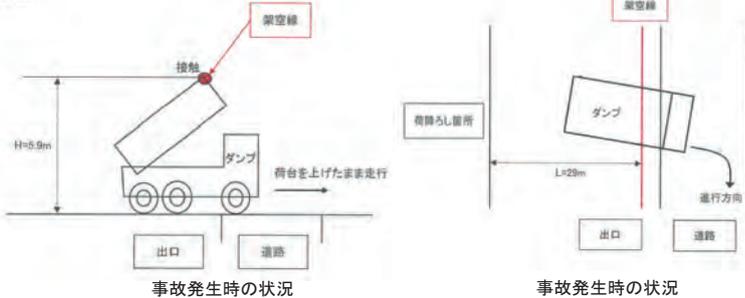
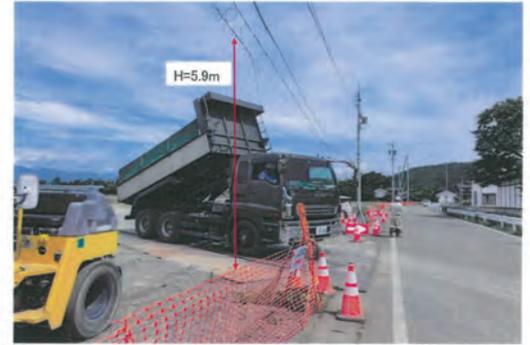
事故発生時の状況(再現写真)

2. ダンプトラックで架空線を切断(物損事故)

- ①日 時: 令和4年6月24日(金)8時45分頃
- ②工事内容: 河川工事
- ③事故内容: ダンプトラックの荷台を上げたまま走行し、架空線を切断
- ④被害状況: 8軒の光ケーブル切断

- ・河道掘削土砂を受け入れ先へ運搬搬入後、荷台を上げたまま走行し、架空線に接触し光ケーブルを切断

- ・ダンプトラックの整備不良により警告装置のブザー音がなっていなかった
- ・土砂受け入れ先の安全対策施設の確認および安全対策のルール化が不十分だった

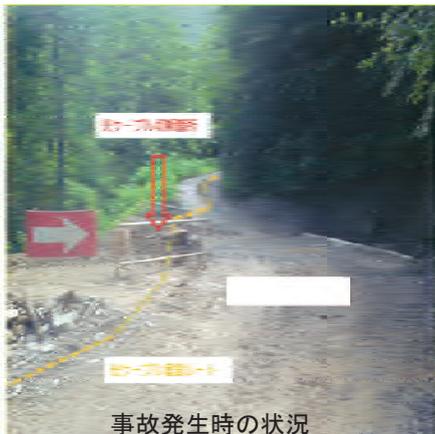
事故発生時の状況

- ①日 時: 令和4年6月28日(火)10時55分頃
- ②工事内容: 砂防堰堤工事
- ③事故内容: バックホウで掘削時、埋設されていた光ケーブルを切断した
- ④被害状況: 9日間の光ケーブル使用不可、CCTV利用不可

- ・材料運搬道路に堆積した土砂について、バックホウにより撤去作業を行っていた際、埋設されていた光ケーブルを切断した。

- ・試掘を行い、埋設物の確認を慎重に行う必要があった
- ・埋設物損傷に対する意識が薄かった

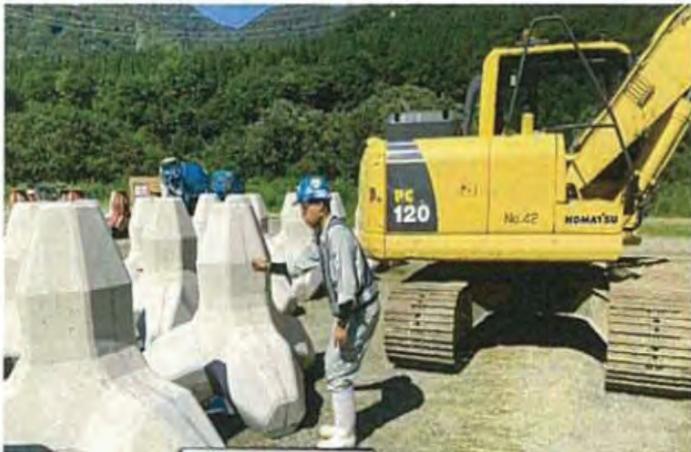
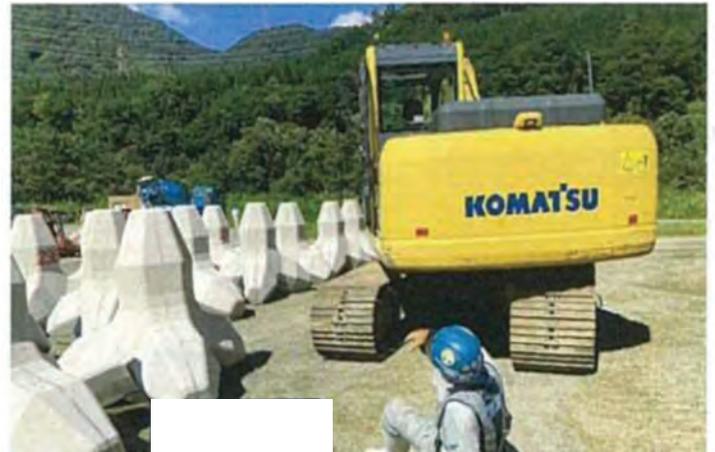
4. 脱型作業中にバックホウに接触し転倒(人身事故)

- ①日 時:令和4年7月19日(木) 15時00分頃
- ②工事内容:河川保全作業
- ③事故内容:マーキング作業を行っていた作業員がバックホウに接触し転倒
- ④被害状況:なし

・現場で脱型した根固めブロックにマーキング作業を行っていた作業員が、バックホウに接触し転倒した。

- ・バックホウの作業範囲内に入ってしまった
- ・立ち入り禁止措置が不十分だった

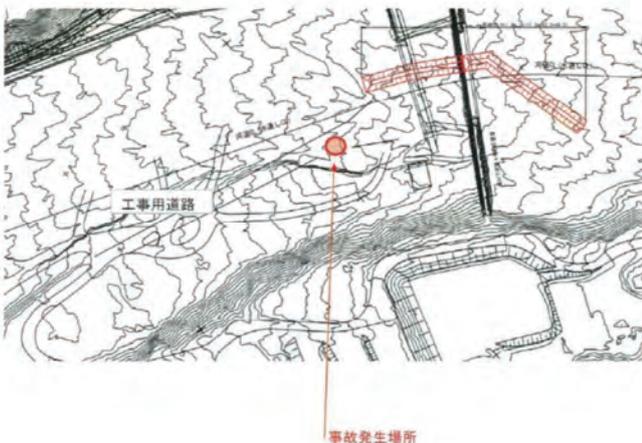
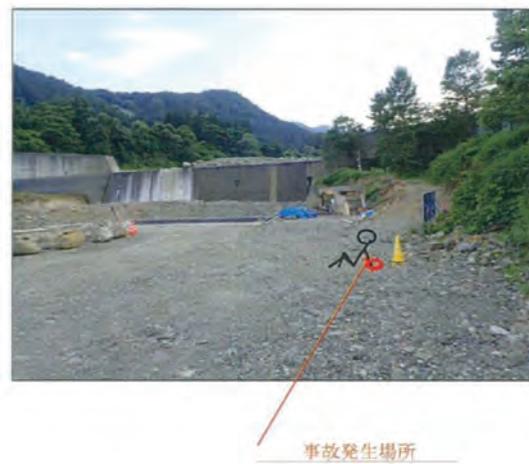
5. 資材片付け中に転倒(人身事故)

- ①日 時:令和4年7月29日(金) 13時50分頃
- ②工事内容:砂防堰堤工事
- ③事故内容:資材の玉掛作業に、後方へ退避している途中でかかるとがつまり転倒
- ④被害状況:左中指捻挫

・資材の玉掛作業において、クレーンによる資材吊り上げ時に、作業員が後方へ退避している途中でかかるとがつまり転倒

- ・資材吊り上げ地切後、後方周囲・足下確認が不十分だった

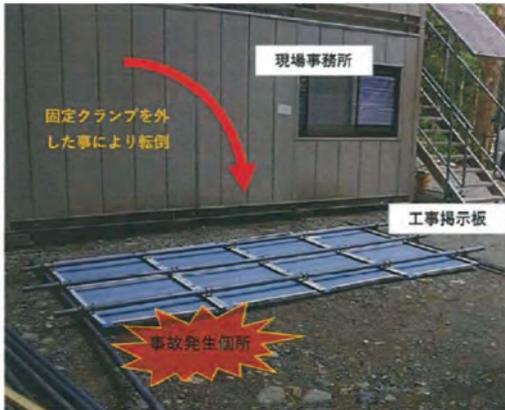
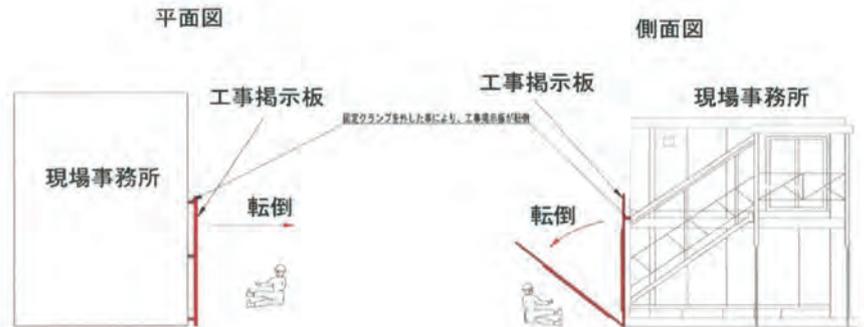
事故詳細図

6. 工事掲示板が落下(人身事故)

- ①日 時: 令和4年8月1日(金) 9時45分頃
- ②工事内容: 砂防堰堤工事
- ③事故内容: 工事掲示板撤去時に倒れ、作業員が下敷きになった
- ④被害状況: 第一腰椎圧迫骨折

- ・工事掲示板撤収時、はしごを使い上部の固定クランプを外した後、はしごから降り、はしごを撤収しようとしたところ工事掲示板(2m×3.4m)が倒れて来て下敷きになった。

- ・通常下部から解体していくところを作業班の指示がなされておらず、上部から作業したため
- ・作業員が看板を押さえる等の措置を行わなかったため

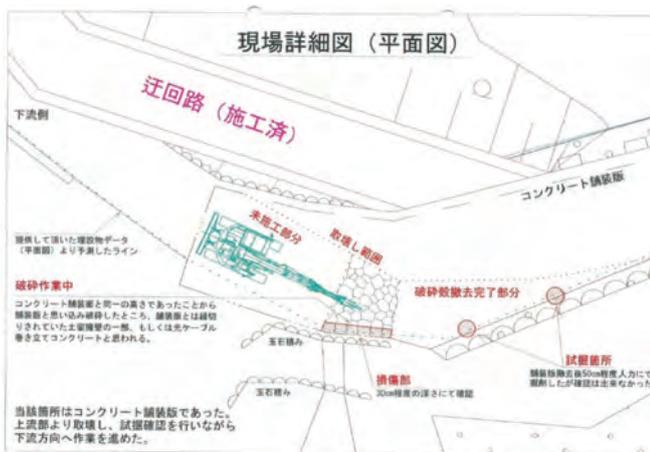
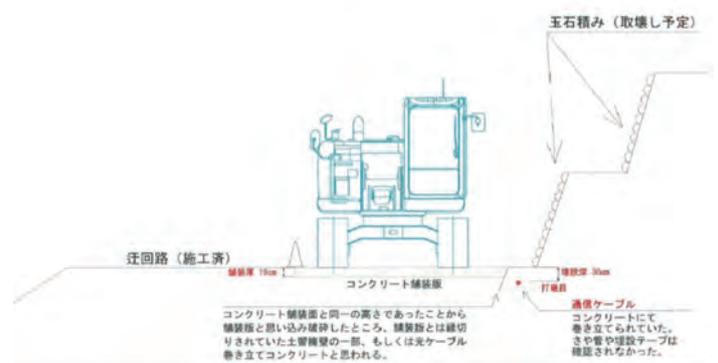
7. 舗装破碎時にCCTVケーブルを破損(物損事故)

- ①日 時: 令和4年8月10日(水) 13時50分頃
- ②工事内容: 砂防堰堤工事
- ③事故内容: 舗装版破碎作業で、コンクリート舗装内に埋設されていた光ケーブルを破損
- ④被害状況: CCTVケーブル損傷

- ・既設林道の舗装版破碎作業で、コンクリート舗装内に直接埋設されていた光ケーブルを破損

- ・コンクリート構造物内にケーブルがないと思い込んで施工を行った。
- ・埋設深さを確認できる図面がないにも拘わらず、管理者立会の試掘等の事前調査を行わなかったため。

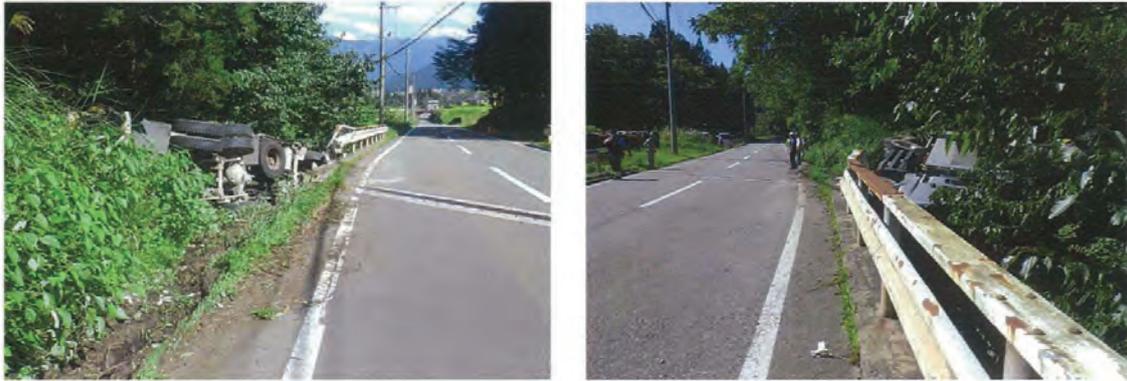
事故状況

8. ダンプトラックが道路外へ横転(物損事故)

- ①日 時:令和4年9月5日(月) 13時30分頃
- ②工事内容:土砂運搬
- ③事故内容:ダンプトラックが側溝に脱輪し、道路外へ横転
- ④被害状況:橋梁欄干部の破損

・ダンプトラックによる土砂運搬中、大型鉄屑運搬車とすれ違う際に幅員が狭かったため路肩側にハンドルを切った際、左前輪が側溝へ脱輪し橋梁欄干部を破損しながら横転した。

- ・ハンドル操作を誤った
- ・外側線をはみ出さない程度に避けるべきだった

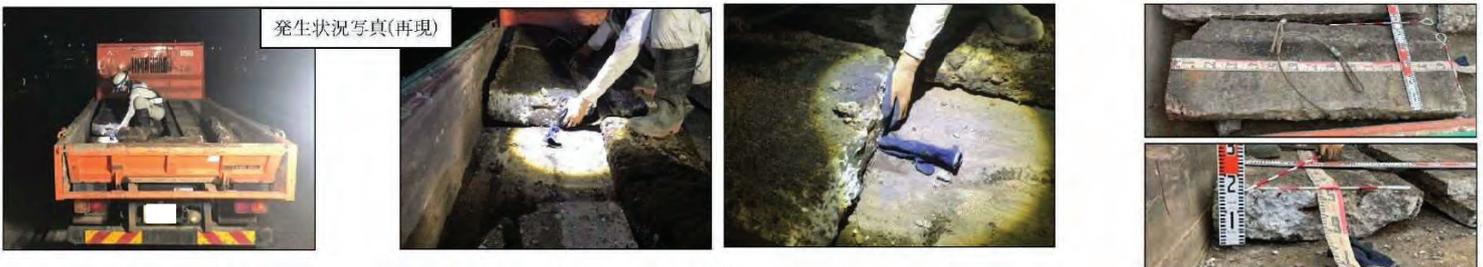
事故状況

9. 左手中指をコンクリートと荷台底面に挟む(人身事故)

- ①日 時:令和4年9月8日(木) 0時20分頃
- ②工事内容:構造物撤去工
- ③事故内容:玉外し作業中、左手中指をコンクリートと荷台底面に挟む
- ④被害状況:左手中指第一関節切断

・既設構造物(現場打側溝)の撤去作業で、コンクリート殻を4tダンプトラックに積み込む作業中、玉外し作業を行っていた作業員が、左手中指をコンクリートとダンプトラック荷台底面に挟まれた。

- ・積み荷の下に手を入れてしまった。
- ・取壊しの側溝のワイヤーを取り外すとき、安定した「台木」を設置せずに発生材を使用していた。
- ・側溝撤去時、保護具に圧迫や擦傷に強い「皮手袋」ではなく「軍手」を着用して作業を行っていた。

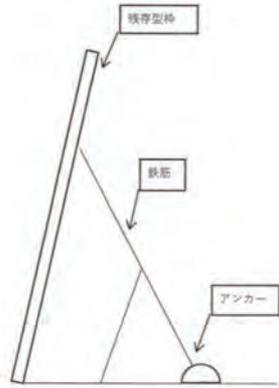
事故状況

10. 型枠作業中にアンカーに躓き転倒(人身事故)

- ①日 時: 令和4年10月21日(金) 10時40分頃
- ②工事内容: 砂防堰堤工事
- ③事故内容: 型枠作業中にアンカーに躓き転倒
- ④被害状況: 右下眼瞼挫創

・型枠組み立て作業での移動時、溶接のため配っていた鉄筋を避けようと跨いだ際、アンカーにつまづき転倒

- ・転倒の危険がある箇所に足下に資材をおいたまま作業を行ってしまった
- ・本人の足下確認が不足していた

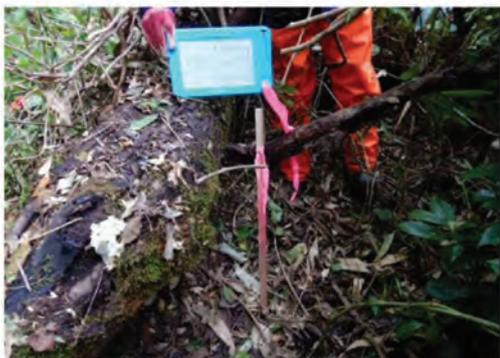
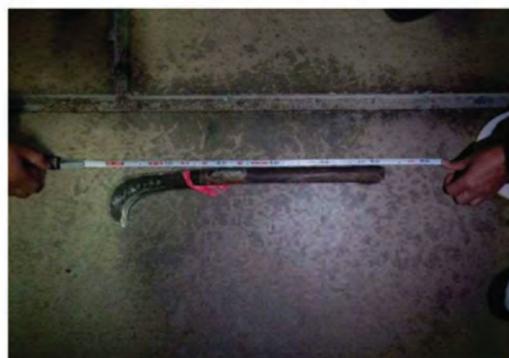
11. 雑木切断時にナタガマが滑り、手に切り傷(人身事故)

- ①日 時: 令和4年10月25日(火) 11時30分頃
- ②工事内容: 境界標復元
- ③事故内容: 雑木をナタガマを持って切断しようとした際に、刃先が滑り切り傷を負った
- ④被害状況: 左手中指、人差し指切り傷

・復元測量等を行う際、測量器械と所定の位置との見通しを確保するため、見通しを遮る雑木をナタガマで切断しようとした際に、雑木の枝が朝露で濡れており、刃先が枝に当たり空滑りし、左手人差し指と中指に切り傷を負った

- ・危険予知が不十分であったこと
- ・ナタガマを右手に持ち左手側(内側)に振って切断しようとしたこと

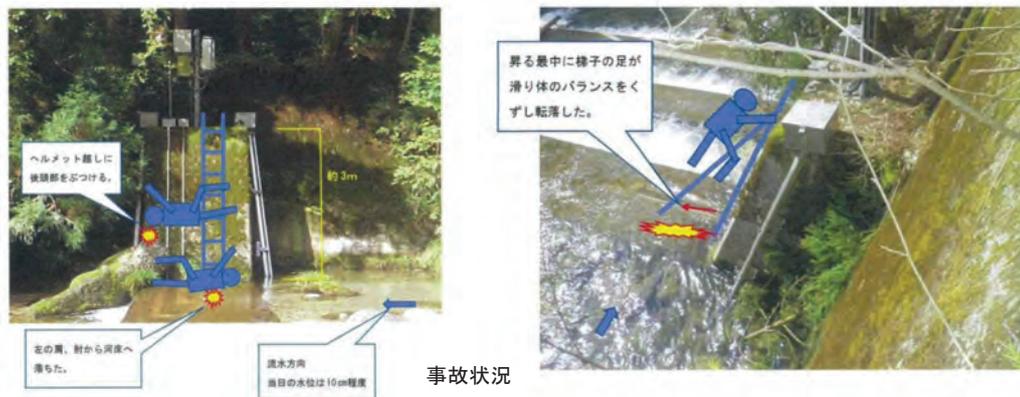
12. 未固定のはしごの足が滑り、体勢を崩し落下(人身事故)

- ①日 時: 令和4年11月18日(金) 9時30分頃
- ②工事内容: 流速計修繕
- ③事故内容: 未固定のはしごの足が滑り、体勢を崩し落下
- ④被害状況: 脳しんとう

- ・流速計修繕作業時、副堰堤袖部から水通し部へはしごをかけて降り、作業箇所の確認を実施
その後、資材準備の為はしごを上った際、はしごの足がすべり、体勢を崩し落下

- ・はしごが固定されておらず、他作業員が支えて昇るべきところを単独で支え無しで昇ってしまった。
- ・はしごの設置箇所は水通し部でコケにより滑りやすくなっていた。

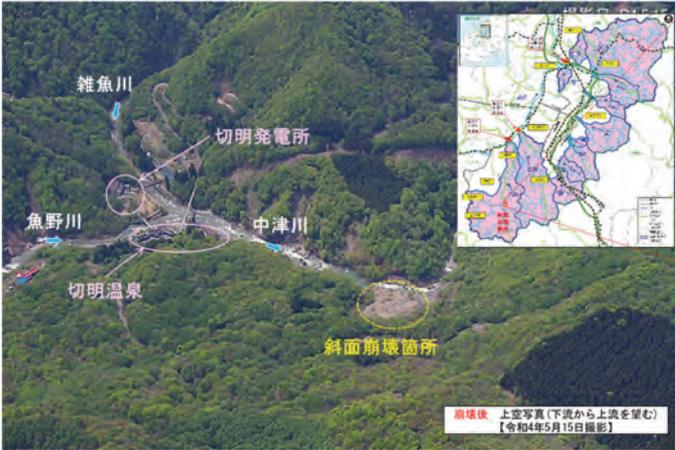
■切明地区斜面崩壊

- 令和4年5月9日(月)
 - 8:30 住民より通報を受けた栄村建設課から湯沢砂防事務所へ連絡あり
 - 10:20 中津川出張所長が現地にて斜面崩壊を確認
 - 10:30 湯沢砂防事務所 **注意体制発令**
 - 13:50 崩壊発生情報をツイート
 - 16:00 斜面崩壊頭部に監視カメラ(Ku-SAT)の設置・配信開始
 - 21:00 湯沢砂防事務所 **警戒体制発令**
- 令和4年5月10日(火)
 - 中津川出張所長が現地監視
 - UAVによる空撮実施
 - 本局と情報共有
- 令和4年5月11日(水)
 - 中津川出張所長が現地監視
 - UAVによる測量実施
 - 報道機関への記者発表及び関係機関(栄村、津南町、十日町市、長野県砂防課、長野県北信建設事務所、新潟県砂防課、新潟県十日町地域振興局)との情報共有
 - 長野地方気象台からの防災メール受信開始

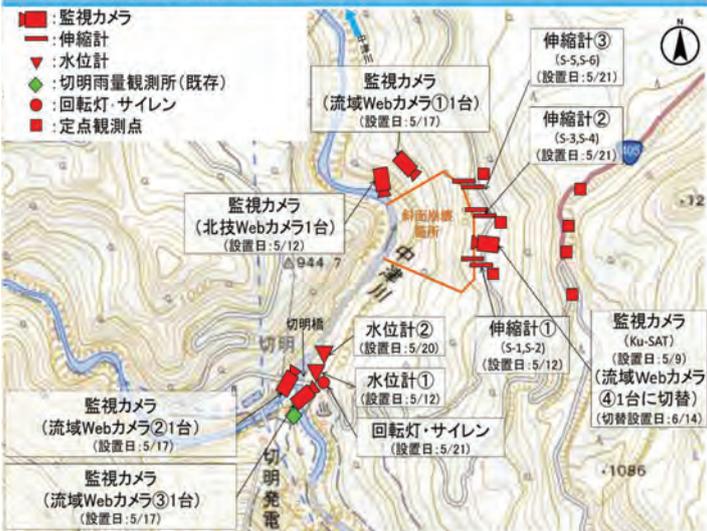
監視体制(監視機器位置図)

※伸縮計・水位計のデータ取得は1秒間隔、閾値超過でアラート発信
・伸縮計の閾値: 1mm/d、10mm/d、2mm/h
・水位計の閾値: 837.50m

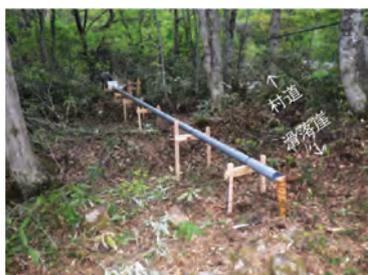
伸縮計 S-1
携帯回線で事務所等へ24時間配信
(10分間隔、電源はソーラーパネル)

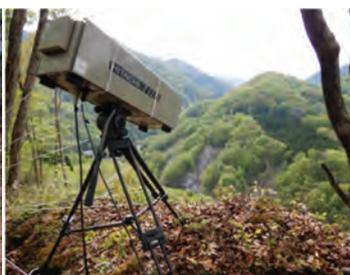
監視カメラ(Ku-SAT)
衛星回線で事務所等へ24時間配信
(リアルタイム、電源は発電機)

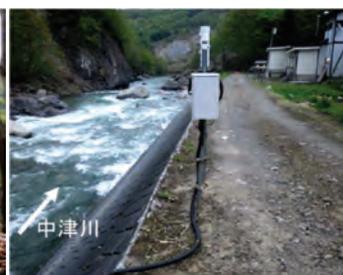
水位計(データ伝送部)
携帯回線で事務所等へ24時間配信
(10分間隔、電源はソーラーパネル)

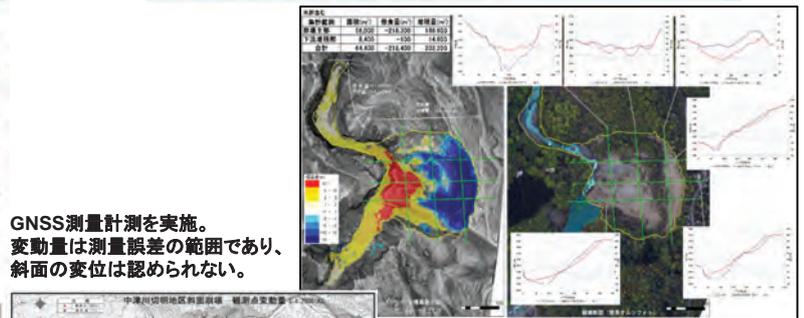
斜面崩壊直後の差分解析結果

斜面崩壊箇所の土量について令和元年LPデータと5月11日に実施したUAV測量との差分解析から、約20万m³と試算。

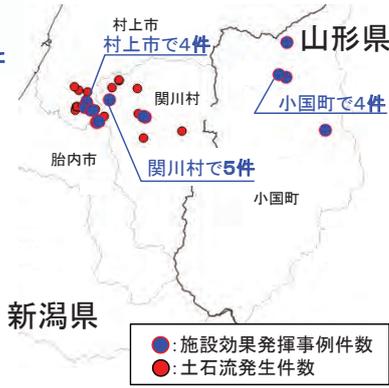
➤ 荒川流域においては、令和4年8月3日からの大雨により、新潟県村上市等で39件の土石流発生が確認されたが、整備した砂防堰堤が土砂(流木含む)を捕捉する等、13件において被害軽減の効果が見られた。

土石流発生件数

県	市町村	土石流発生件数※
山形県	小国町	4件
新潟県	村上市	20件
	関川村	15件
計		39件

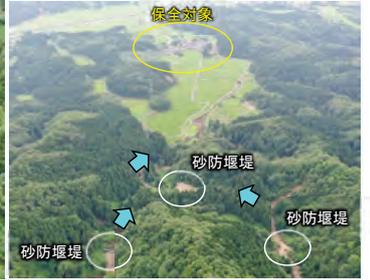
新潟県胎内市、岩船郡関川村(下鎌江沢砂防堰堤群)

災害発生日：令和4年8月4日
土石流捕捉量：10,300m³ (調査中)

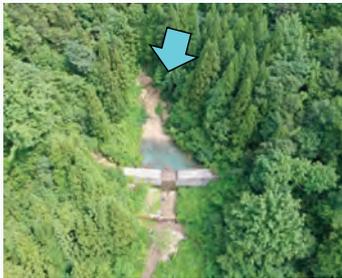
山形県西置賜郡小国町(石滝沢砂防堰堤)

災害発生日：令和4年8月3日
土石流捕捉量：約1,260m³

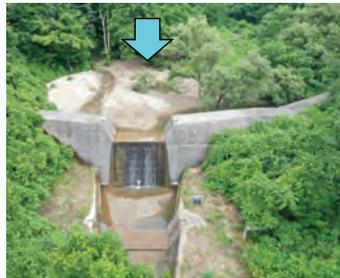
山形県西置賜郡小国町(小小倉砂防堰堤)

災害発生日：令和4年8月3日
土石流捕捉量：約300m³

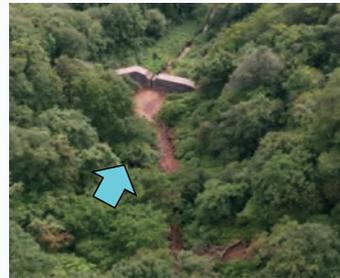
山形県西置賜郡小国町(庄九朗の沢砂防堰堤)

災害発生日：令和4年8月3日
土石流捕捉量：約2,100m³

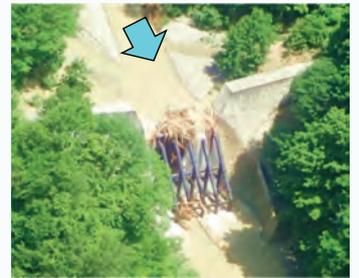
山形県西置賜郡小国町(明沢川第3号砂防堰堤)

災害発生日：令和4年8月3日
土石流捕捉量：約50,000m³ (調査中)

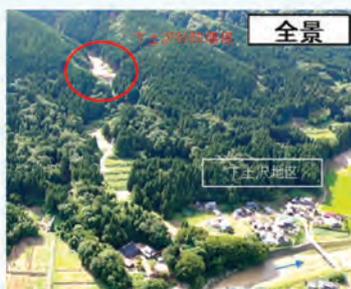
- ヘリによる広域調査の他、職員によるUAV調査を実施。
- Teamsのリアルタイム配信画像により、事務所、工事受注者において、現場の状況を共有把握し、施設効果の発揮状況、現場の被災状況、復旧・施工再開の計画検討に活用。

出水直後の土砂・流木の流出状況 (R4.8.4撮影) 下土沢砂防堰堤下流からUAVを操作

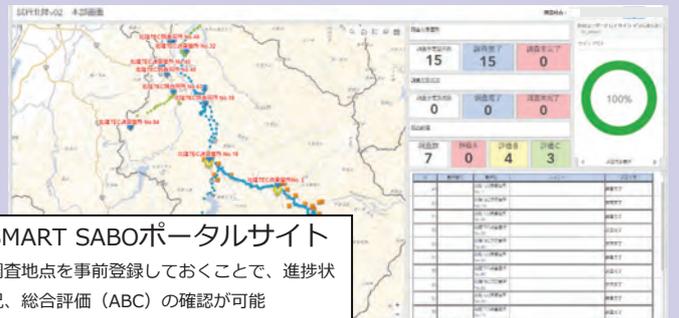
SMART SABOポータルサイト
調査地点を事前登録しておくことで、進捗状況、総合評価(ABC)の確認が可能

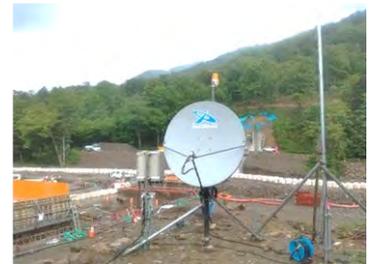
ソーラー発電による電力利用

当工事現場は山間部内の不感地帯である事から、連絡体制及び通信設備を確保する必要があった。そこで、ソーラー電力を主体とした衛星通信設備を設置して IT 回線を確立した。また、戸蔦別川は急峻な地形であるため、降雨後の増水や土石流による出水・土砂災害の発生を早期に把握する必要もあり、水位センサーを設置して IT 回線により状況を監視した。水位が作業中止水位まで上昇すると、現場に設置した回転灯とサイレンが作動する。衛星通信アンテナと回転灯仕組みになっており、現場独自の作業中止基準を設定し周知を行った。この取り組みにより「IT 電話通信」「水位観測・警告」「発注者との遠隔臨場」「監視カメラ」「コンクリート囲い内温度測定・警告」など IoT による通信設備を確立して安全管理を行った事で、早急な状況把握と指示・対応が可能となった。

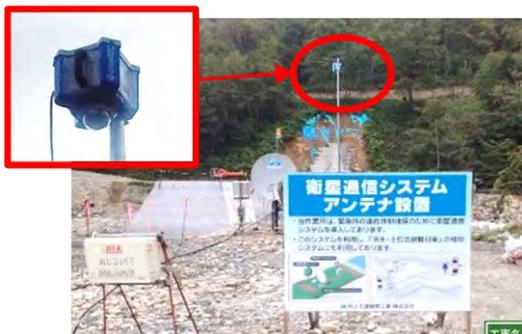
ソーラー電力を活用した Web カメラ

現場事務所から工事箇所まで 12km と移動距離が長いため、現場内及び河川状況を監視するソーラー電力を利用した「WEB カメラ」を現場に設置し、上記衛星通信に組み込んで利用した。この WEB カメラの活用により、河川状況を常時監視する事が可能となり、クラウドに録画できる事から、夜間や緊急時に現地に行くことなく状況把握が可能となり、異常気象時にも安全に現場を監視する事ができた。また、8月15,16日の総雨量約110mmの降雨による河川増水時には、現場までの経路である工事用道路が決壊したが、この状況下でも WEB カメラにより現場に直接行く事ができなくても現場状況を把握する事ができ、早期に復旧する事ができた。

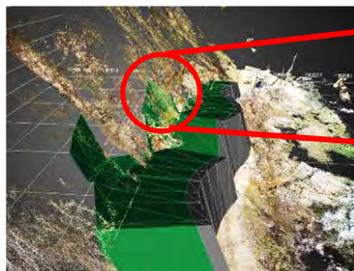
補強土壁の 3D モデル

補強土壁の施工場所は、現況の地形が急傾斜であり、人による作業が危険な箇所である事から UAV を活用した 3 次元起工測量を実施した。この 3 次元測量による現況地盤点群と施工物のモデルを組み込む事により、切土面と地山の関係から危険箇所があることが判明した。

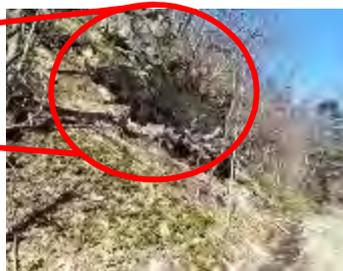
オーバーハングの状況

そこで、補強土壁の施工前に、危険箇所(オーバーハング)になっている部分を掘削前に撤去し、施工中の落石、崩落事故を防止した。

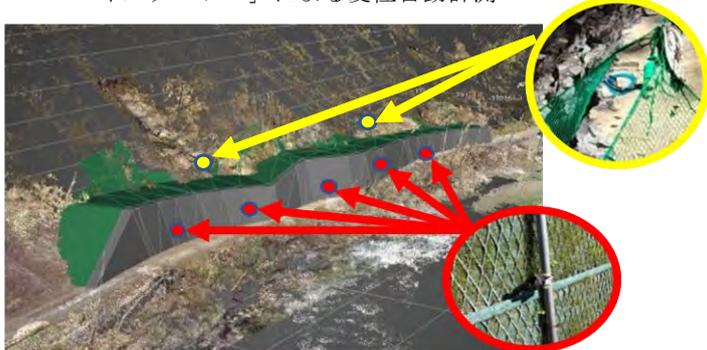
「モバイルダムシス」による変位自動計測

補強土壁の構造は 1 ユニットの高さが 60 cm で、最大 19 段、高さにすると H=11.40m になるため、背面盛土による土圧や転圧時の振動により、歪みやずれの発生による崩落事故が考えられた事から、施工中の変位計測を計画した。変位計測に【モバイルダムシス】を使用し、盛土幅 10m 以上の広い場所や背面湧水箇所等を勘察して、5 箇所の測定箇所を抽出した。

施工中は、この 5 箇所を 30 分間隔で自動計測を行い、測定値を確認しながら安全に配慮し施工を進めた。また、盛土背面の地山も急傾斜であることから、落石防止ネットで転石を抑えるとともに、転圧時に発生する振動が原因で背面上部にある岩の変位測定も自動で計測し、落石防止ネットで防ぐ事のできない岩盤崩落による事故防止対策も同時に行って、作業中の安全を確保した。

変位測定箇所(補強土壁：プリズム、地山：ノンプリズム)

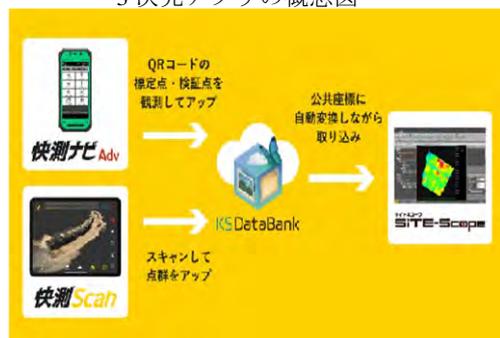
3次元アプリの概念図

補強土壁のオーバーハング(突き出した岩)等の少ない面積
の土量算出については、【快速Scan】を使用し、短時間で
点群処理できる3次元アプリにてスキャン測量を実施する
事で、現場の担当職員による測量が可能となり、土量の算出
も短時間でできる事から、省力化と時短で生産性が向上し
働き方改革を実現する事ができた。

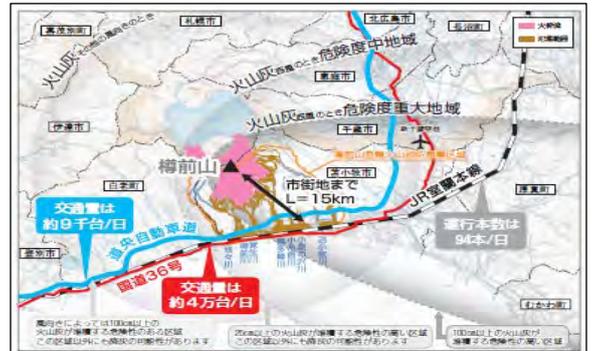
図-1 樽前山噴火被害想定

樽前山の山麓には苫小牧市、白老町の市街地が位置し、道央自動車道・国道36号・JR室蘭本線などの重要交通網や新千歳空港・苫小牧港・苫小牧臨海工業地帯などの物流拠点が集中していることから、樽前山が噴火した場合、周辺市町の住民生活や地域経済のみならず全国の社会経済に与える影響も甚大なものになるおそれがある。

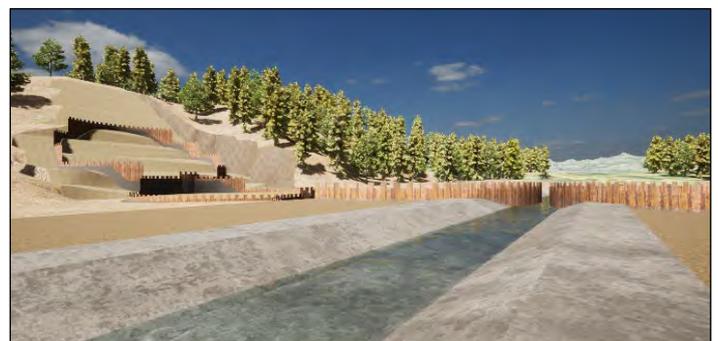
図-4 (完成予想図)AR

【諸元】熊の沢川1号砂防堰堤 (令和4年度～)
型式 : 鋼矢板セグメントセル+打込み式鋼矢板
(セル9基: 越流部5基・・・直径29.77m
非越流部4基・・・直径31.67m)
堰堤高さ : 14.5m
スリット数(幅) 1箇所(1.0m)
堰堤長さ : 277.00m 越流幅126.88m

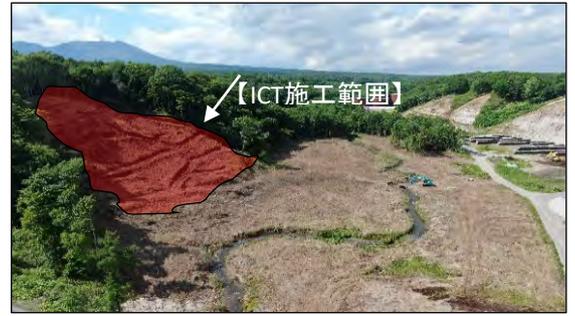
写真-1 掘削箇所(IC掘削箇所(ICT))

GNSS基地局を設置して、基地局のデータを無線送信機で建機に送信することにより、移動局では位置(X, Y, Z)を数cm(500円玉くらい)の管理を可能にした。

・掘削に関する施工データを衛星（GNSS）で受信した「ICT」建機では、熟練オペレータでなくても精密で容易に操作し、効率的な施工を実現した。

安全面においては、高所での法切合図者を未配置での施工及び丁張りでの作業が可能になり転落・転倒の危険リスクも回避できた。

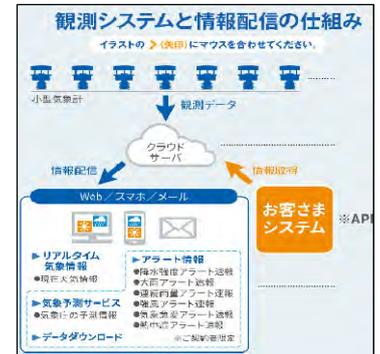
図-9 情報配信の仕組み

小型気象計POTEKAにより集められた気象データ（観測データ）と気象庁や（一財）河川情報センターにより配信された気象データ（雨量レーダー、警報・注意報、短時間降水予報、AMeDAS、危険度分布、テレメータ水位）をPOTEKAサーバーに保存し、気象データを解析して様々な情報を提供し活用した。

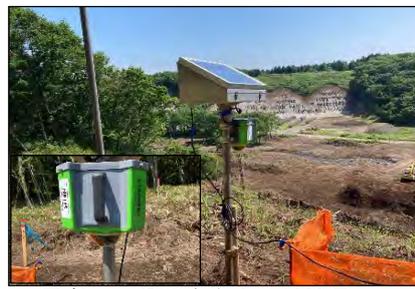
写真-7 現場定点カメラ設置

また、河川の増水の恐れについても、実測値を把握するとともに定点カメラにてリアルタイムに現場状況を確認することで的確に状況判断ができ、万が一に備えることができた。

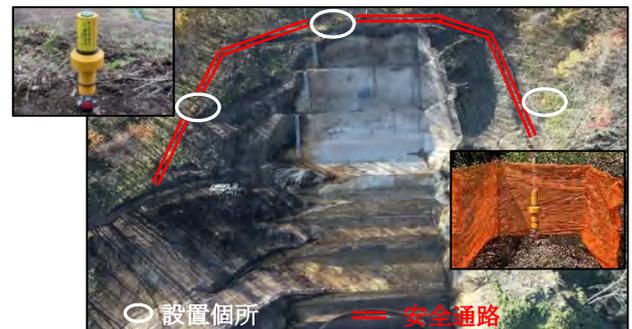
写真-9 スーパーサッチャー設置

地山崩壊発生が懸念される斜面において、崩壊発生時に傾斜変位すると考えられる監視対象個所にスーパーサッチャーを設置することで、斜面の変位を検知し、警報音によって避難を促すことができる本機を設置した。

設置場所は堰堤ダム軸・上流・下流の3箇所とし点検通路の傍に設置した。

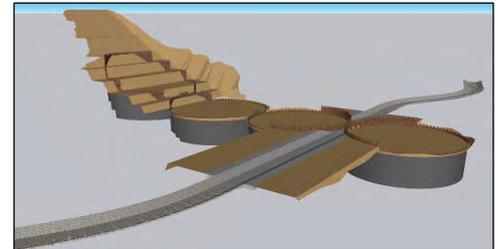
図-11 完成イメージ【AR】

ICT施工管理は3Dにて現場技術者や責任者・運転手は事前打ち合わせで作業内容の確認ができていたがICT施工の併用確認の位置づけで、現地にタブレットを持ち込みダム軸にオフセットすることで、まだ未施工箇所ダム本体の完成図をタブレットに投影する技術【AR】を試験的に運用した。

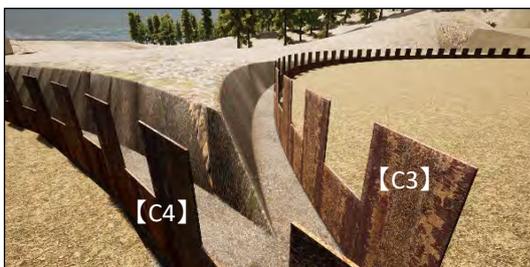
図-12 土工イメージ【AR】

日々の施工管理において、特に注意したのは堰堤本体の掘削(ICT)と鋼製セル接続部の干渉部であった。C3セルとC4セルの接続部の土工取り合いはICT施工ではなかったのでバックホウ運転手にどう説明するか考えていたところ【AR】での仕上げイメージを説明することで容易に理解することができた。

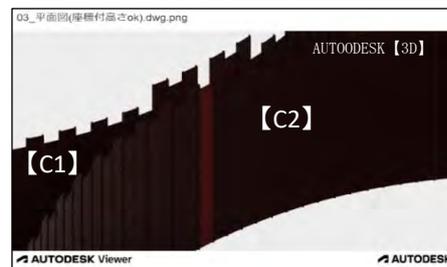
図-13 セル接続イメージ【3D】

また、鋼製セルC1セルとC2セルの接合部も鋼矢板の長さ(種類)が不規則にあり、施工順序の確認に、3D化した図を参考に施工業者との打ち合わせにも有効に活用した。

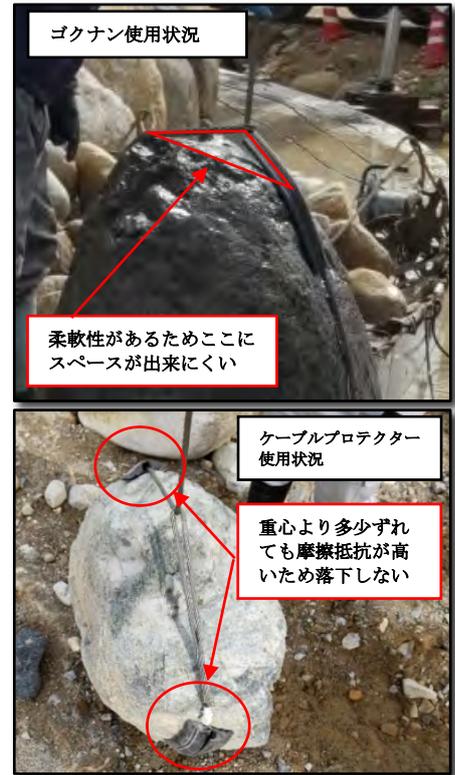
あまり幅を持たせると巨石を設置した後にワイヤーを引き抜くことが難しく、無理に引くと巨石が倒れる危険性があるため、「ワイヤーの巨石に接する面が一部分だけ広い」「滑りにくい」「ワイヤーに取り外し可能」といういくつかの条件で、サニーホースや水道用ホースなど数種類試した結果、よくキャプタイヤケーブルを道路横断するとき、保護するために使用する「コードプロテクター」が先に挙げた条件に合致しました。

幅が広くゴム製のため滑りづらく、自然石の形状にも馴染み、元々キャプタイヤを通すために切れ込みが入っているため、取り外しが可能であり、実際使用してみても、ワイヤー単独より安定性が増し、玉掛け熟練者以外の作業員でも一本吊りを容易に行う事が可能になりました。作業員からも「安全性が増したのに加え、作業性もアップしたし最高だね！」と好評でした。

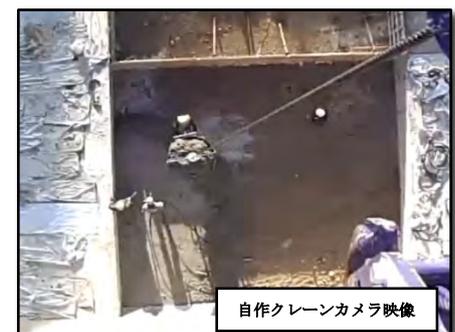
その時、弊社の別現場で同じような状況のとき、当時の現場担当者がクレーンカメラを自作していた事を思い出し、相談しました。自作クレーンカメラは、ホームセンターで仕入れた超強力マグネットとステー類で1軸スタビライザーを作成し、ブームの起伏に影響されず、常に真下を撮影できる構造でした。

また、カメラは、「防水・防塵仕様」「電力はソーラー発電」「LIVE 動画がワイヤレスでタブレットに映る」、という条件でネットにて安価に購入し、短所であるコストを抑えられたものでした。

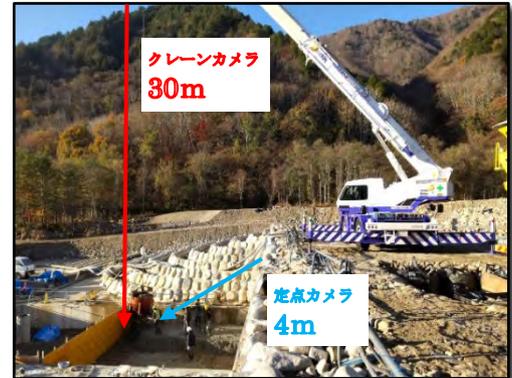
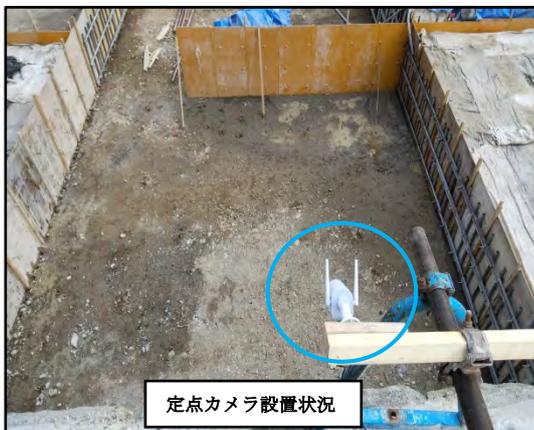
定点カメラ設置状況

使用した結果、常時コンクリート打設状況がしっかりと見え、コンクリートバケットが構造物の影に入り、オペレーターの視界から見えなくなると同時に、カメラ内の映像にコンクリートバケットが映し出されるよう設置し、不可視部分を見える化出来ました。この2台のカメラを使用したことにより、オペレーターからも「見えると見えないでは疲労度が雲泥の差！見えることにより安心して作業が出来ました！」と意見を頂けました。

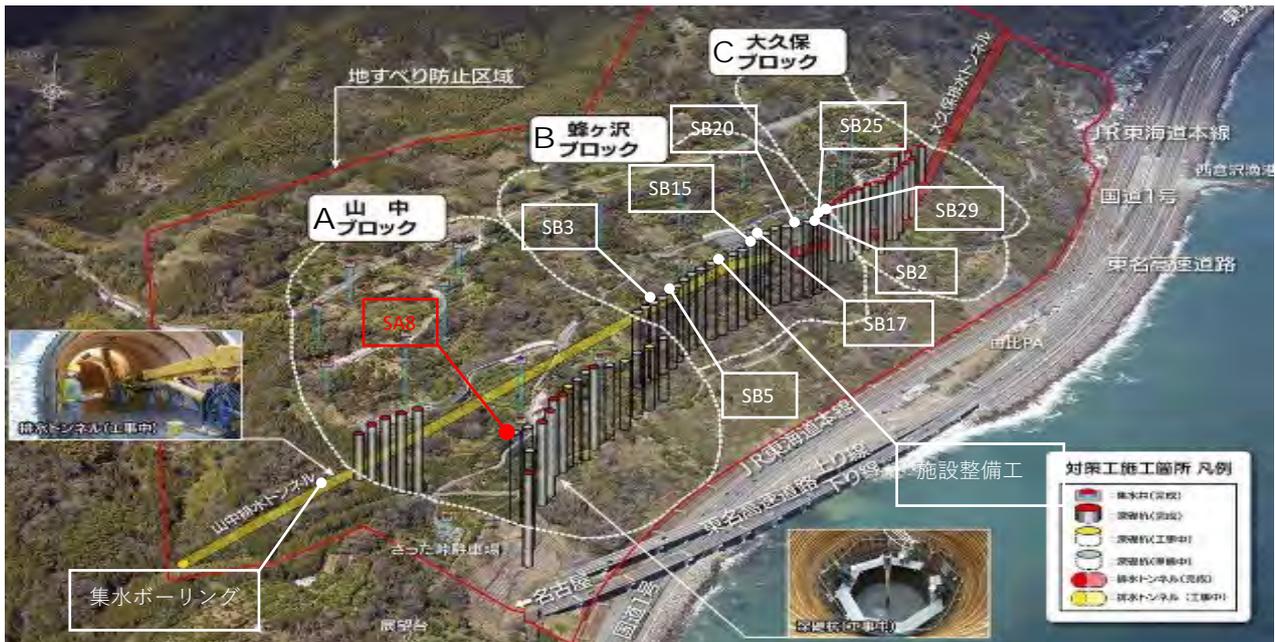
本工事は構造物の持つ抵抗力を利用して、地すべりの動きの一部もしくは全部を直接止めるための抑止工(深礎杭)の施工を行うものです。この狭いエリアの中で現在深礎杭を8工事、集水ボーリングを1工事、施設整備工事を1工事行っています。なお、杭(シャフト:S)と地区(ブロックの順番ABC)と地区内における便宜上の杭番号でSA8と呼びます。(写真4)

工事内容 抑止杭工 1式 φ5000 杭長77.5m(コンクリート 1,522m³ 鉄筋 94t)
 砂防土工 1式(1,600m³) 構造物撤去工 1式 仮設工 1式

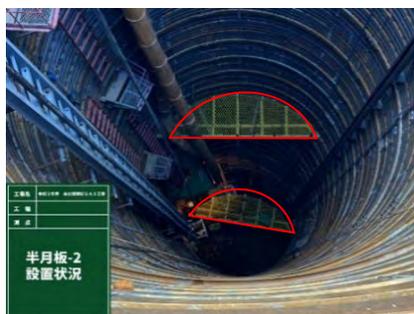
写真5 退避場所(半月板)

深礎杭の施工は吊荷作業が工事の大部分を占める。通常の工事では、吊荷作業時の注意事項としてあげられる、「吊荷の下に入らない」というのが至極当然のことであるが、深礎杭工事では「常に吊荷の下で作業しているような状況」で常時作業を行わなければならない。狭い坑内では作業員の頭上数十mからの吊荷作業が日々繰り返し行われ、落下物は重大災害につながるため、坑内作業員の退避場所の確保が必要であった。退避場所は掘削深度10m毎に鋼製の半月板を設置した。(写真5)吊荷作業時には、坑内作業員は半月板への退避の徹底を義務付け、退避していない場合には荷の上げ下げを行わない、また補助吊具を設置することで2重の落下防止対策を行い、(写真6)作業中は指差呼称による確認の徹底を作業所ルールとして定めました。(写真7)

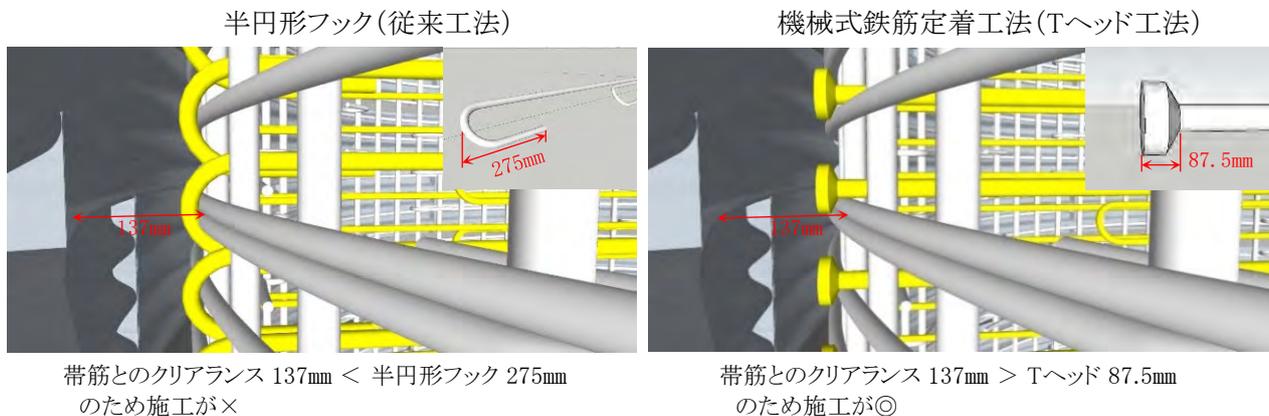
鉄筋図を3次元化し鉄筋の干渉と鉄筋の数量確認をモデル内で行い、中間帯筋の施工が困難であることが推測されました。当初設計において中間帯筋端部は半円形フックでの設計です。施工は、主筋、帯筋が組みあがった間を通し帯筋へ嚙掛け固定しなければならない、閉塞された坑内では構造上水平に差し込み固定することは難度の高い作業が求められます。また長尺鉄筋であることから取扱いは不安定な体勢での作業となり、足場からの転落等が予想され、対応策として機械式定着(Tヘッド工法)を採用することを工夫し、変更協議することで、坑内での鉄筋組立を容易にし危険作業を回避することができました。(図1)

図1 従来工法との比較(3次元モデルを用いた不安定体勢の回避検討)

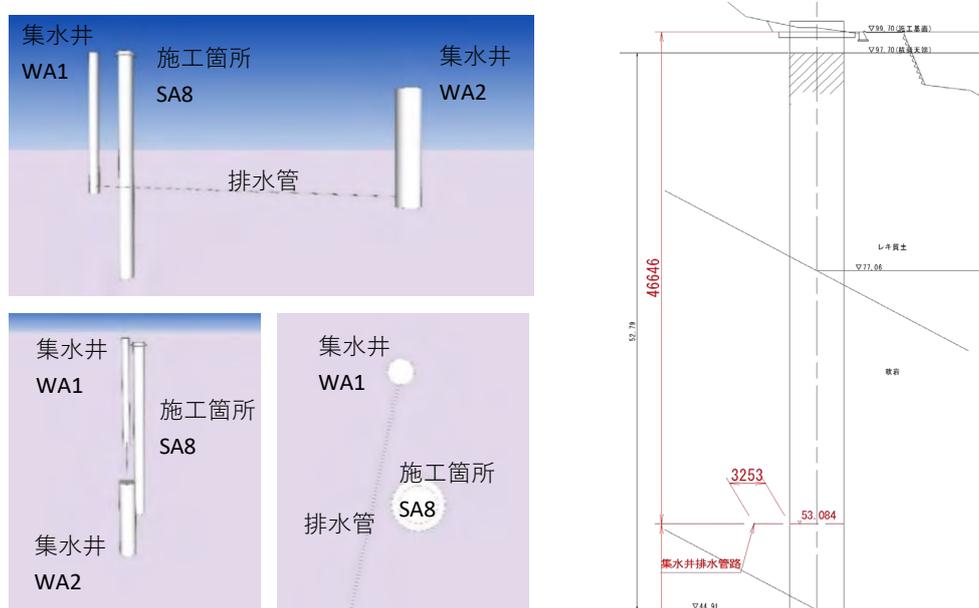
図3 3次元モデルでの埋設管接触判定、離隔の確認

照査段階で集水井間をつなぐ排水管が施工箇所50m付近に埋設されていることが推定されました。過去にも排水管が影響し、大幅に工程が遅れてしまった経緯がある。排水管を切断しての重機の水没や孔壁崩壊など重大済災害につながる恐れが予想されたため、埋設管の正確な位置の把握が早急に必要でした。発注者より与えられた施設台帳からは、集水井の排水管設置高は読み取ることができたが、施工箇所での位置関係は不透明なままであったため、それを基に深礎杭に接触するかを3次元モデルを作成し接触判定を行った。幸いにも深礎杭との接触は回避し、また離隔がどの程度かを確認できたことにより、事前に排水設備の準備が可能となりました。(図3)

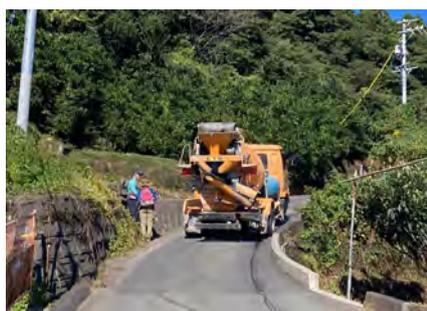
写真10 農道を使用しての運搬

現場搬入路として使用する農道は、連日にわたり農作業を行う地元農家、休日には観光客、ハイカーも頻繁に訪れます。工事件数も多く日々70台の工事車両が農道を往來するため第三者を巻き込む工事車両との接触が懸念されました。(写真10)交通誘導員の配置や由比独自の運行ルールには従ってはいないものの、地元からの工事車両への苦情は未だ減ずる気配はない、更なる安全対策が必要とされ、ドライブレコーダーを設置することで、ドライバーが「見られている」という意識で危険運転が抑止されることへの期待、また事故が発生し相手方と言い分が食い違った場面でも、映像を客観的証拠として利用できるため、工事車両全車にドライブレコーダーの設置を行い、安全運転を心掛けました。(写真11)

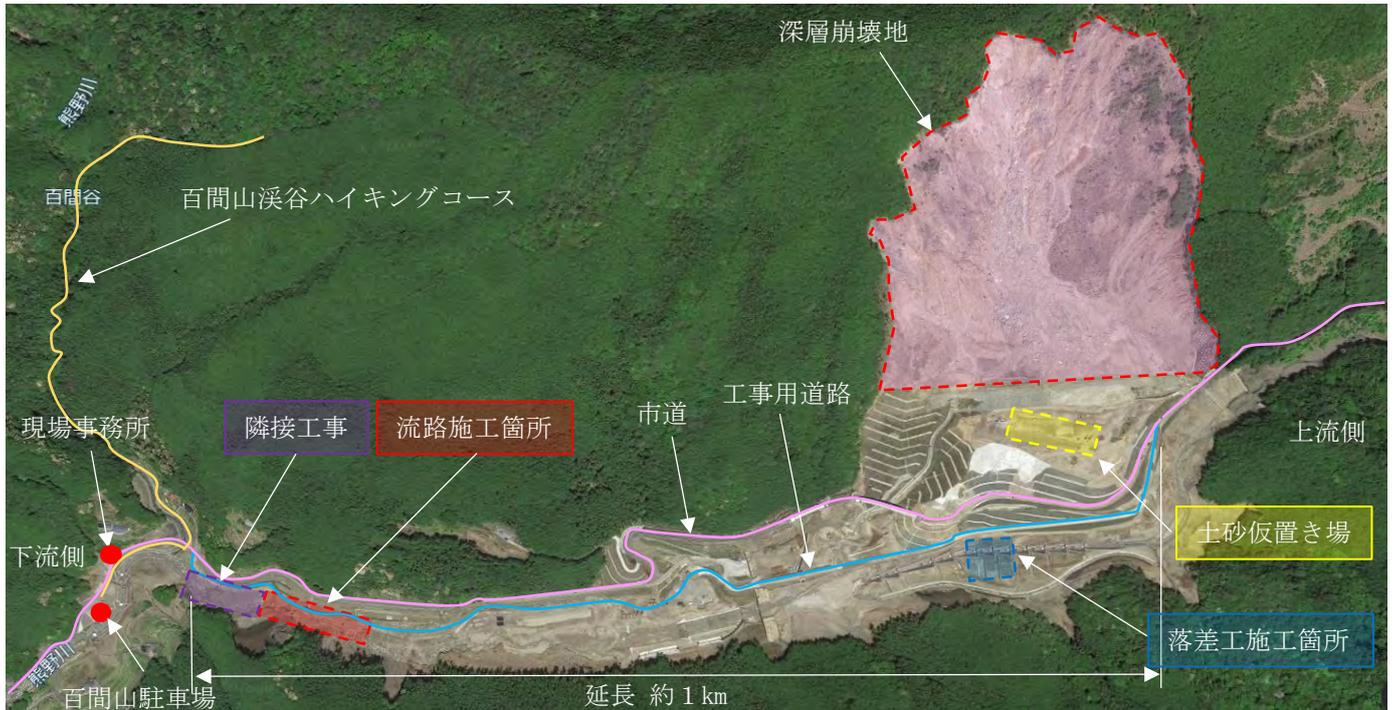
図-3 全体概要図

・砂防土工	12,200m ³	・落差工	3,560m ³
・地盤改良工	787m ³	・排水構造物工	一式
・法面工(植生工)	650m ²	・土砂流出対策工	一式
・流路護岸工	1,627m ³	・仮設工	一式
・床固め工	1,151m ³

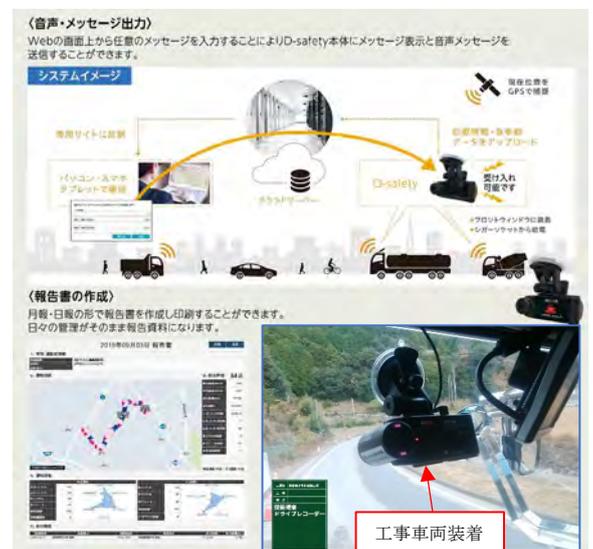
写真-3 ドライブレコーダー
【建設車両運行管理システム】

一般車両及び歩行者との交通災害防止として工事車両の安全運行を遂行するため、工事車両にドライブレコーダー（建設車両運行管理システム）を装着した。このドライブレコーダーの機能として、車両の現在位置を確認したり、工事車両の危険運転を防止するため、パソコンやスマホから監視及び指示する事が可能で、運転手の安全運行意識向上にも繋がった。また、急挙動等をデータで集計し、現場独自のハザードマップを作成できる。本工事では工事車両運転手に作成したハザードマップを用いて危険箇所等の周知及び説明をし、安全運行の意識向上に繋がった。

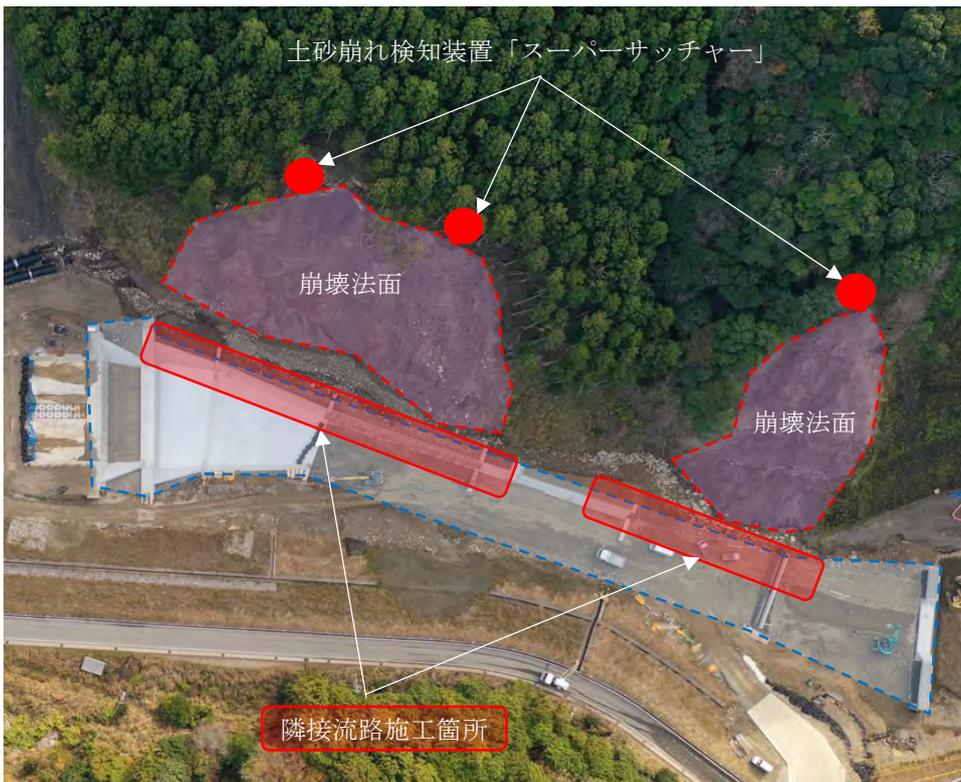
図-4 土砂崩れ検知装置 位置図

施工箇所に隣接している崩壊法面は高さ約80m、延長約40mとなり地上からの目視点検は困難であり、法面に変位等の異変があれば直ぐに作業員に周知して避難させなければならないため、土砂崩れ検知装置「スーパーサッチャー」を設置することとした。

この装置は杭形状のもので法面の挙動や落石の発生しそうな箇所に打込み、目視で確認出来ない挙動も察知して変位等の異常があれば警告音で周囲の作業員に対し直ぐに避難を促すことができる。また、乾電池で作動するため、本工事場所のような山間部で電源を取るのが困難な場所に適している。

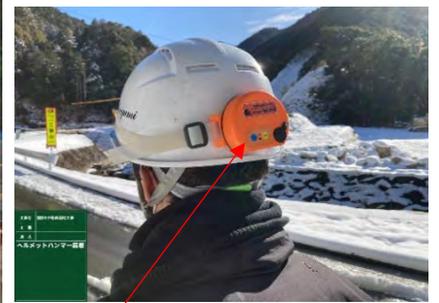
写真-5 ヘルメットハンマー

「スーパーサッチャー」は異常検知時に大音量の警告音で周囲に注意喚起するが、万が一、作業員が重機や電動工具などの騒音で気が付かない可能性もあるため、崩壊法面に隣接して作業する場合は「ヘルメットハンマー」を作業員のヘルメットに装着した。「ヘルメットハンマー」は親機からの操作でヘルメットに装着した子機がヘルメットをノックし危険通知や作業合図などを周知する装置で、騒音作業での環境下にも適しているため、法面の崩壊や落石から作業員を守る手段として活躍している。

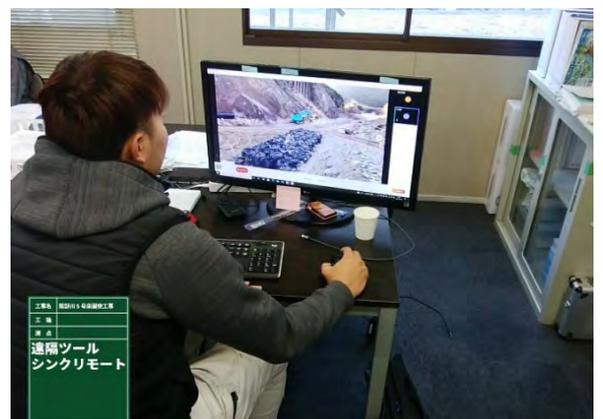
写真-6 シンクリモート使用状況

シンクリモートは現場仕事向けの遠隔地にいる管理者と現場作業員をつなぐコミュニケーションツールで、リモートワーク・遠隔作業を円滑に進めるため、現場映像のリアルタイム共有の他、声に出した指示をテキスト化する音声文字変換や、お互いに示したい箇所を画面上で指示できるポインタ機能などの的確な指示・確認ができる機能を搭載しており、管理者と作業員の連携が効率化された。

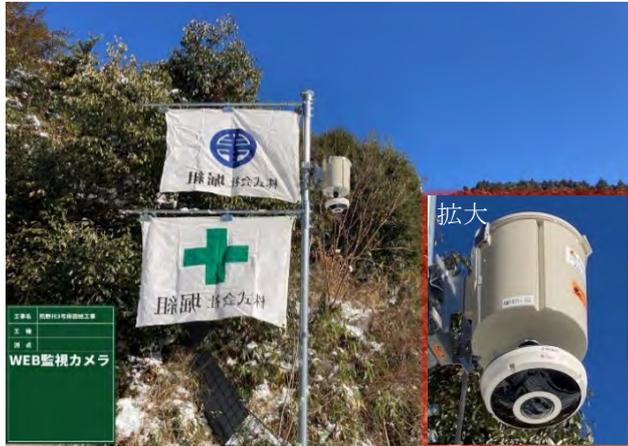
写真-7 WEB監視カメラ設置

降雨時は現場のルールとして時間雨量が10mmを超えた場合は、河川や水路の水位が急に上昇し、法面崩落や土砂流出の危険があるため作業中止及び一時避難する事としている。作業中止や作業再開の判断として現地雨量計データや目視による点検を行うが、場合によっては現場点検中に二次災害に巻き込まれる危険性もあるためWEB監視カメラの設置を行った。

現場から離れていてもパソコン、タブレット、スマートフォンで現場状況を確認し、人が危険な箇所付近に近寄ることなくカメラで安全性を確保することが出来る。また、カメラ性能は360°確認、暗視対応、高性能ズームを搭載しているため、夜間やピンポイントで見たい箇所も確認出来るため、現場点検中の二次災害の防止を図ることができた。

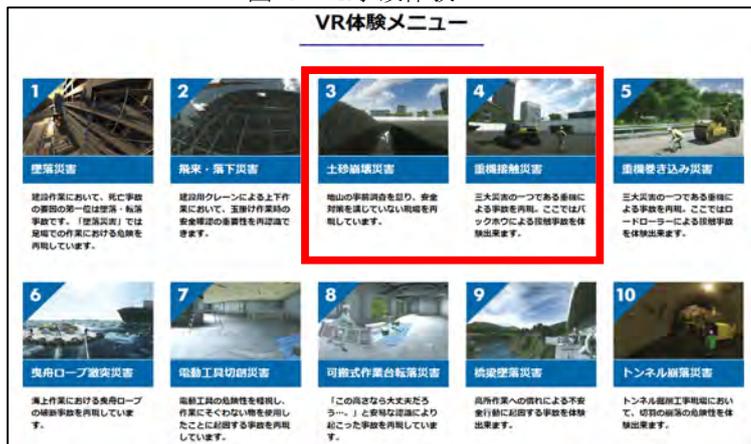
図-5 VR事故体験

このVR事故体験には全10項目（墜落災害、飛来・落下災害・・・等）の事故例が体験できるが、特に本工事で起こり得る労働災害として「土砂崩壊災害、重機接触災害」に対するVR事故体験を行った。

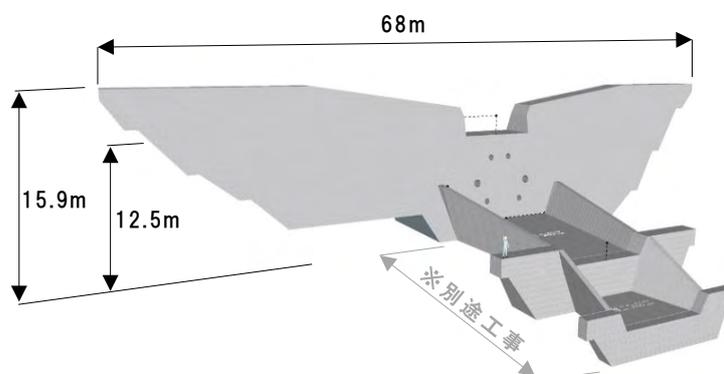
【完成イメージ】

- 砂防土工(掘削 $V=988\text{m}^3$)、作業土工(床掘り $V=5,080\text{m}^3$)
- 地盤改良工(置換工 $V=960\text{m}^3$)
- コンクリート堰堤工 1基(堤長 $L=68.0\text{m}$, 堤高 $H=12.5\text{m}$, $V=4,045\text{m}^3$)
- 仮設工他 1式

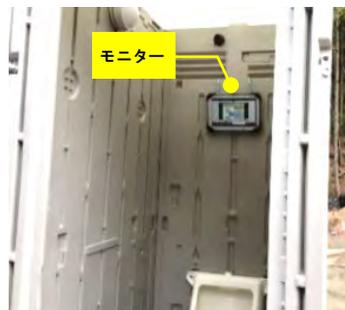
【写-6 小型モニター設置】

しかし、これらも人は時間が経過すると見慣れてしまい閲覧性が低下してしまう他、掲示物自体を閲覧、確認していない作業員が見受けられたため、作業員が必ず立ち入り立ち止まる場所はトイレだと考え、トイレ内に小型モニター(11インチ)を設置(写-6)し、現場のル

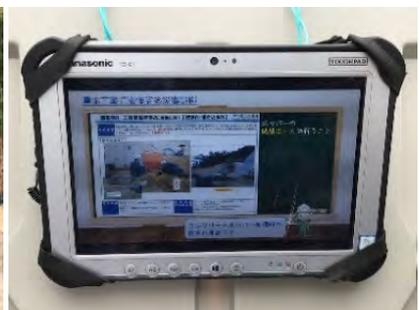
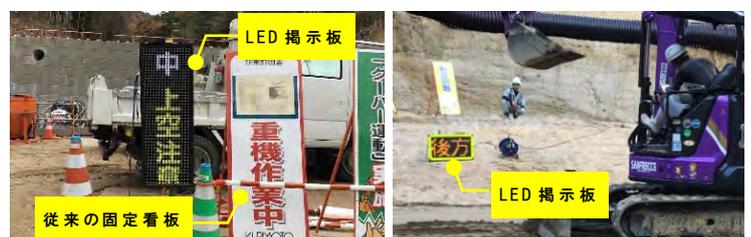
【写-7 LED電光掲示板】

安全注意看板について、近年では、簡単に記載内容等自由な固定看板の製作ができ、多用されてきているが、見慣れてしまい閲覧性が低下する傾向があった。そこで、LED電光掲示板(写-7)を活用し「文字に動き」をつける事で閲覧、視認性の向上を図った。

効果として文字が点滅、スクロール等することでインパクトのある注意喚起が行えた他、持運びや文字入力も自由にできるため、作業内容に応じた注意喚起を行うことができ安全意識向上につながった。

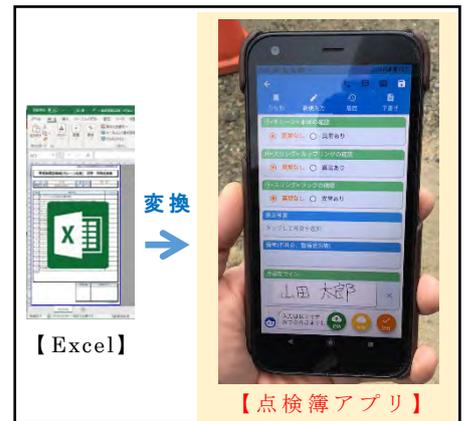
【図-1 点検アプリの活用】

従来の紙を使用した始業前点検業務は、「①点検簿の準備、②点検簿を持って点検箇所へ移動、③点検結果を元請けへ報告、④作業終了時ファイリング」と時間と手間がかかっていた他、マンネリ化した形だけの点検となっている傾向が見受けられていた。そこで、個々のスマートフォンで点検が行える専用アプリを活用し、既存の Excel フォーマットをデジタル化することで、始業前点検に変化をもたらすこととした。その結果、点検者はいつも持ち歩いているスマホを活用するため視認性がよく、簡単な操作で点検結果を入力することができた。また、現地での点検が完了すると、自動で元請け職員へ通知が送られるため、速やかに点検結果の確認、承認が行え移動時間の削減にもつながった。

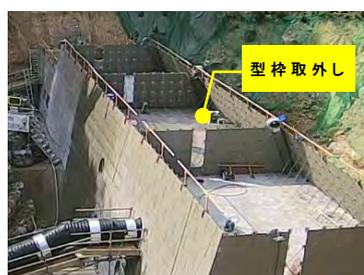
【写-9 型枠開口】

堰堤型枠組立後のブロック間移動は、はしごや立馬等を使用して型枠を乗り越えていたが、身近な昇降設備であるため「慣れ」から転倒、転落の危険性があった。そこで、発想を変えて乗り越えるのではなく型枠の一部を取り外すことで(写-9)、人が通行できるよう安全通路を確保し昇降設備自体をなくすこととした。また、リフト差があり、はしごをやむを得ず使用する場合には、先端に専用のフック(写-10)を取付けることで、固定忘れによる転倒、転落リスクを未然に防ぐことができた。

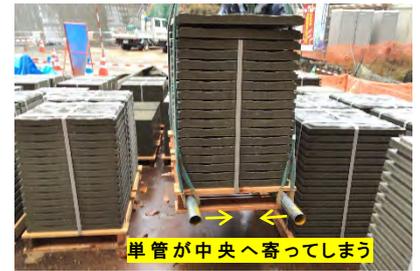
【写-11 従来の吊り上げ】

従来の残存型枠(パットウォール)梱包パレットは、吊り上げる際パレット毎に単管を差し込み(写-11)吊り上げを行っていたが、マンネリ化による不注意により、吊り上げ時に単管が中央に寄ってしまい荷崩れ等が懸念された。そこで、運送業者と打合せ(写-12)を行い、荷台でのパレット配置間隔を定め、それに対応した専用吊り枠(写-13)を作成し、差し込み単管の位置を固定することとした。(写-14)

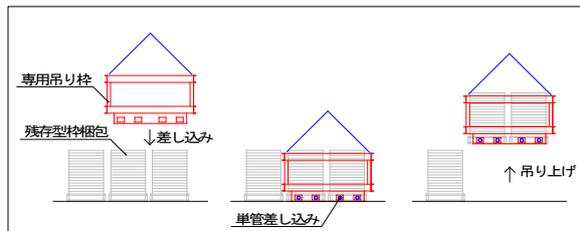
【図-4 吊り上げ概略図】

結果、荷崩れ防止が図れ安全性が向上した他、2パレット同時に吊り上げが行える大きさとしたことで作業性も向上し、作業時間を約5割削減することができた。

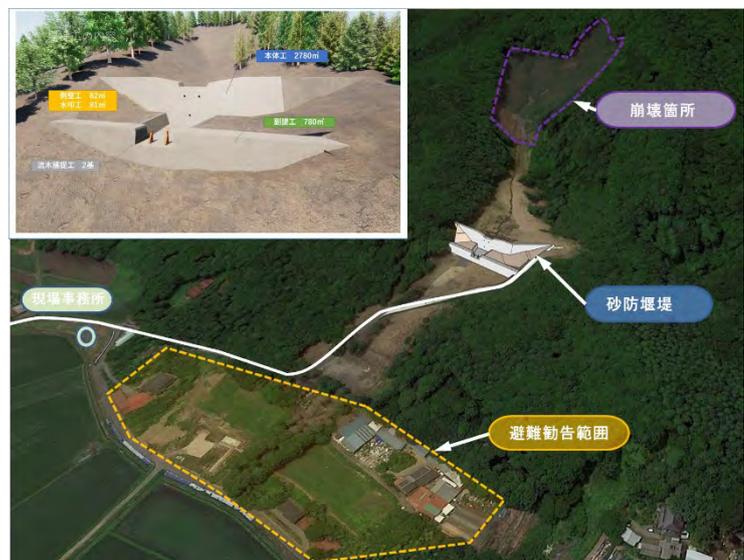
図-2 全体概要図

令和元年10月に発生した台風19号により、栃木県宇都宮市下小池町の雷電山東側斜面で土石流が発生し、住宅1軒が全壊、3軒が一部損壊の被害を受けたことから、本工事では、今後の豪雨による再度被災防止のために、緊急的に砂防堰堤工事を実施した。施工箇所は、急峻な地形に加え、水を含むと極端に軟弱化する土質に覆われ、作業時の降雨による二次災害や重機の転倒災害等が懸念され、安全に作業ができる万全な仮設計画の立案が必須となった。

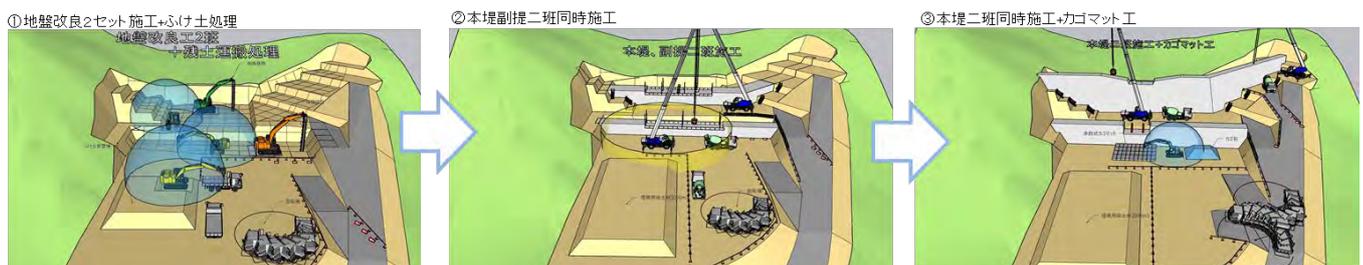
図-4 施工ステップ図

複数班での安全な施工を実現するために3Dモデルを活用し、時間軸(工程)を加えた4Dシミュレーションを行った。重機の作業半径を考慮した配置計画や工種毎に工事用道路を付け替える仮設計画なども交えて検討を行った結果、通常2班、最大3班での施工が可能であることが確認できた。実際にその体制による施工を実施した結果、5月初旬には水通しまでの施工が完了し、約1ヶ月の工程を短縮することができた。

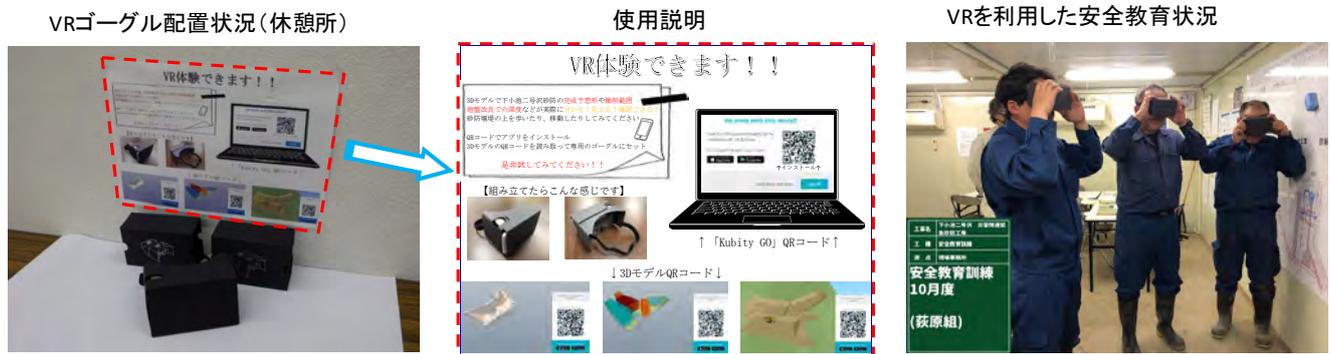
写真-2 3Dモデルの利用状況

3D モデルの活用方法として以前は、完成予想図や施工フロー図など二次元出力(紙出力)をメインとした利用方法が多かったが、当現場ではデジタル技術(VR/AR)を積極的に活用し、着手前の施工検討会からこれらを利用することで危険要因の特定なども行った。

また、作業員休憩所にVRゴーグルを常備し、無線LAN環境を整えることで、いつでも作業員や工事関係者がVR体験できる環境を整えた。現場で使用したVRゴーグルは紙製の安価なものだが、スマートフォンを利用し、QRコードを読み取ると簡単にVR体験ができるものである。完成型のイメージを施工前に全員が共有することで、勘違い等による手戻り作業も減らすことができ円滑に工事を進めることができた。さらに、安全教育や作業打合わせにVRを活用することで、現地同様の細かな指示が可能となり、説明性の向上も図ることができた。

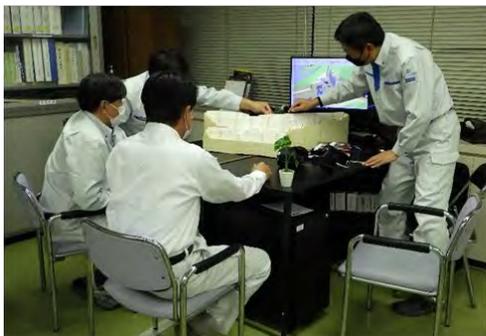
3Dモデルを利用した施工検討会

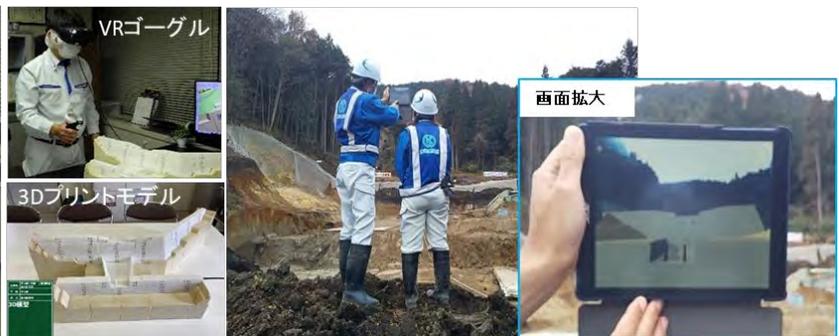
ARを利用した現場打合せ
