**令和5年度
全国砂防関係工事安全施工管理技術研究発表会
優秀論文集**

令和5年度 全国砂防関係工事安全施工管理技術研究発表会 実施概要

工事の安全管理と北陸の最近の話題

北陸地方整備局 河川部
河川工事課長 万行 康文

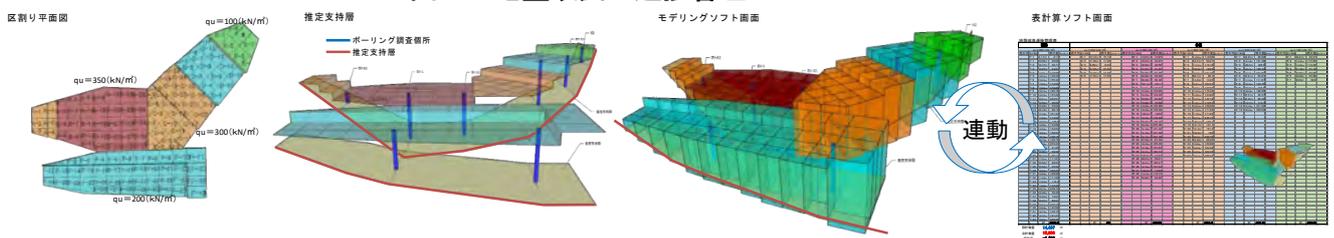
図-5 地盤改良工進捗管理

3Dモデル利用の新たな試みとして、当工事では地盤改良工事において、モデリングソフトと表計算ソフトを連動させる進捗管理も実施している。施工が完了した改良部分のデータをモデリングソフトに入力するだけで、日々の施工量を瞬時に可視化することができるとともに、改良深度と推定支持層をモデリングソフトで容易に確認することができた。この取り組みは、今後も他工種や品質・出来形管理にも応用していきたいと考えている。

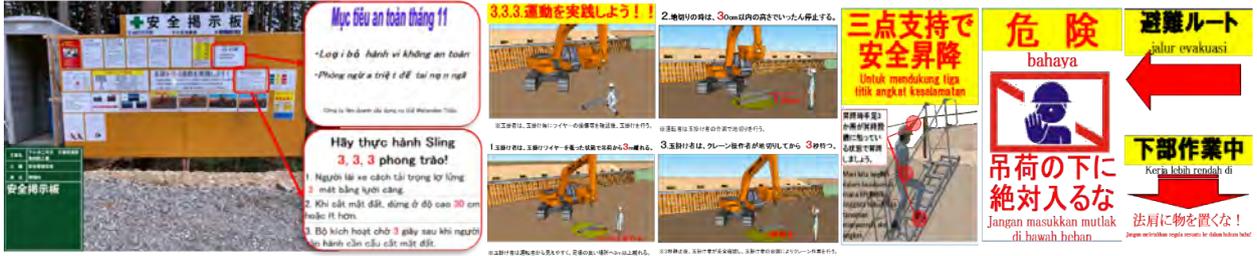
図-6 オリジナル掲示物の多言語化（ベトナム語、インドネシア語）

当工事の協力会社の中には、ベトナム出身の技能実習生が在籍している協力会社があり、数名が作業に従事していた。日常における簡単な会話では問題はなかったが、仕事上の専門用語の理解や意思疎通不足によるトラブルやケアレスミスなども目立ち「言葉の壁」が問題となっていた。これらの問題を解消し良好なコミュニケーションを図るために、現場の掲示物を多言語化すると共に 3D モデルを利用し、現場に即した分かり易いオリジナル掲示物を作成、掲示した。

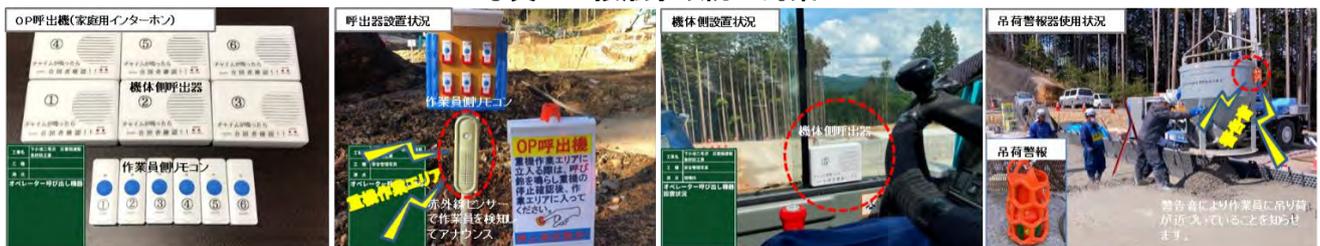
写真-4 接触事故防止対策

様々な大型重機を使用して作業を進めていくなかで、重機との接触事故は、即重大災害へと繋がる大きな課題となっている。当現場では、家庭用の無線インターホンを利用し、重機運転席に呼出器を設置した。作業員が重機の作業半径内に入る場合は、リモコンでオペレーターを呼出し、確認を得てから行動に移すことを徹底させた。またクレーン等による揚重作業時においても、吊り荷に警報機を設置して、吊り荷位置を周知することで接触災害の回避に努めた。以上の対策を講じた結果、軽微な事故もなく作業を完了させている。

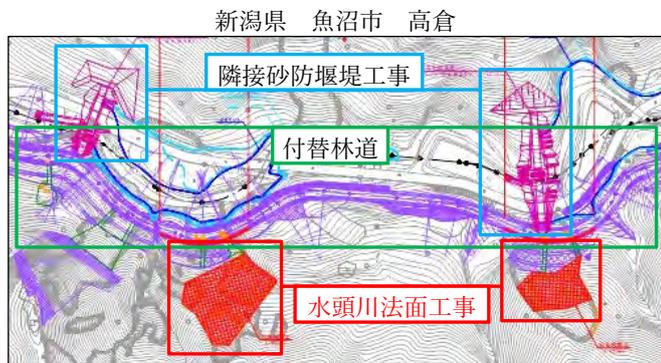
図-1 計画平面図

本工事は、隣接する砂防堰堤の建設に伴い造設された付替林道における上部斜面の保護工事である。風化した裸地斜面を保護し、表層の浸食と車道への落石防止を目的として法枠工を施工した（図-1）。

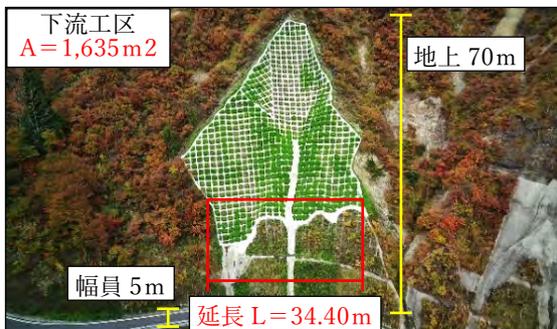
写真-1 下流工区完成写真

現場は裸地化した自然斜面を対象に2工区で構成され、最頂部は地上から70mに到達し、法面勾配は

70度を超える急峻かつ長大な法面であった（写真-1、2）。このため、重機の使用が困難な当地での施工は主に人力による法面ロープ高所作業となり、作業員の負担や安全確保の方法について懸念された。このことから、墜落等による重大災害からの人命保護を根幹とし、作業員の負担を考慮した安全施工計画を立案する必要があった。

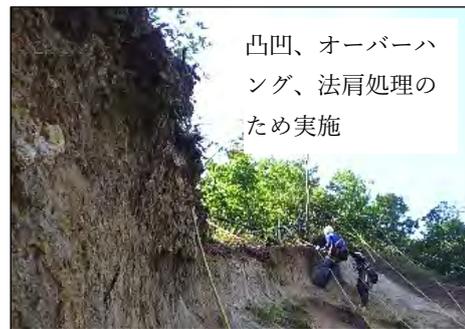
写真-3 法面整形状況

法面整形工の省力化について、伐採や掘削工程は通常のロープ高所作業で対応でき（写真-3、4）、法尻への土砂等の運搬も斜面勾配を利用して下方へ移動すれば負担は少ないと判断した。課題は重力に逆らう横、上方向への移動であると考え、土砂の集積（横方向）及び積込み（上方向）作業についての対策を検討した。

凸凹、オーバーハング、法肩処理のため実施

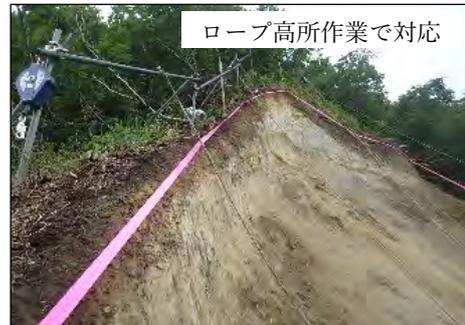
写真-4 整形完了

ロープ高所作業で対応

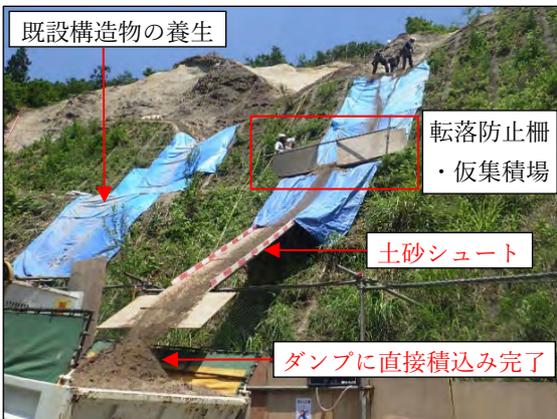
写真-5 シュート使用状況

加えて法面直下の林道幅員は5m程度であり、一般車両の往来もあるため土砂の仮置きや重機の使用は困難であった。このため、当初は一輪車での運搬やベルトコンベヤーによる積込みを計画していたが施工地にある沢状の地形に着目し、ダンプに直接流し込める掘削土砂の積込みシュートを設置した。

これにより、傾斜を利用した土砂の移動のみでダンプへの積込み作業を完了でき（写真-5）、現地の地形に合わせて当シュートを3箇所設置することで、土砂の集積作業も不要となった（写真-6）。

重力と地形を利用した工法により【法面整形工を省力化】できたことで、作業員は体調を崩すことなく施工でき、横移動の必要がないため近道行為も起こらなかった。また、狭い道路上で重機を使用することなく、安全に積込み作業を完了できた。

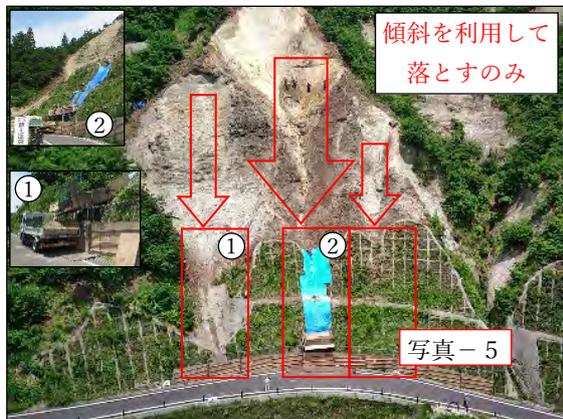
写真-6 設置概要

地形に合わせて3箇所設置

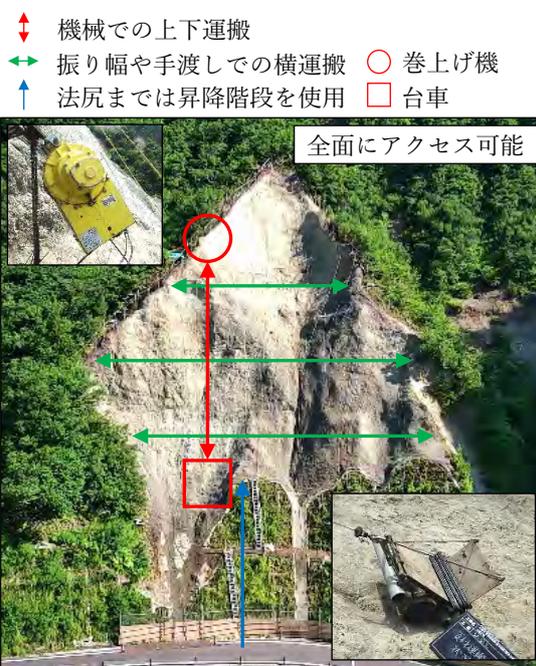
写真-7 運搬経路イメージ

対策として、特に負担が大きい上下方向の運搬作業の省力化を図り、当地では山頂部に巻上げ機を設置して台車を吊るし、上下の運搬を機械化する昇降運搬装置を設置した。法戻までは階段を使用して人力で行い、台車に載せた資材を機械で昇降させ、任意の箇所からロープ高所作業で横並びとなった作業員が受け渡すことで、法面への全面配置が可能となった（写真-7、8）。

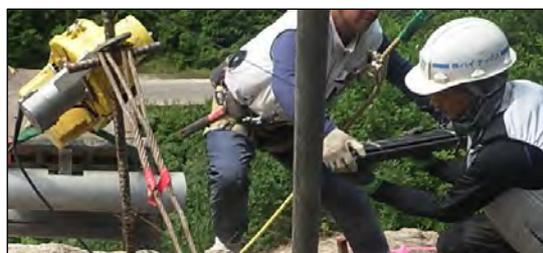
写真-8 装置の使用状況

装置の使用により、負担の大きい【昇降運搬の省力化】を達成して上下作業が起こらない仕組みを実現できたことで、施工の効率化とともに、災害の発生を未然に防ぐことができた。

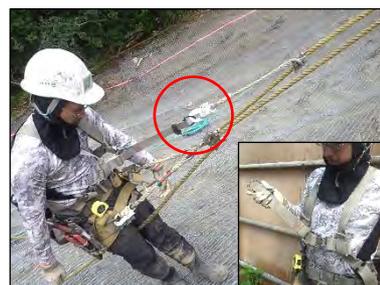
写真-9 斜面用フルハーネス使用例

当フルハーネスはライフラインを背面と前面胸部に接続できるため、胸部に接続すれば身体への干渉がなく以前と同等の施工性が確保でき（写真-9）、背面に接続すれば通常の高所作業に使用できるため汎用性が高い。現場での試行の結果、【作業の省力化に貢献】しながら作業員からは「安心して仕事に集中できる」との声が挙がった。なお、現在の法面工事業界では同様の製品が普及しており、現場のルールとして定着している。

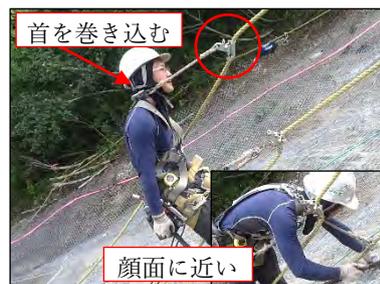
写真-10 背面への接続例

通常のフルハーネスは背部にランヤードを接続することから、法面工事に採用すると接続部が首を巻き込んで目の前に現れるため非常に施工性が悪く、顔面を殴打する恐れがあり危険である（写真-10）。採用にあたり、作業の妨げとならない方法の模索を続けたところ、傾斜面用フルハーネスの存在を知り直ちに導入を決めた。

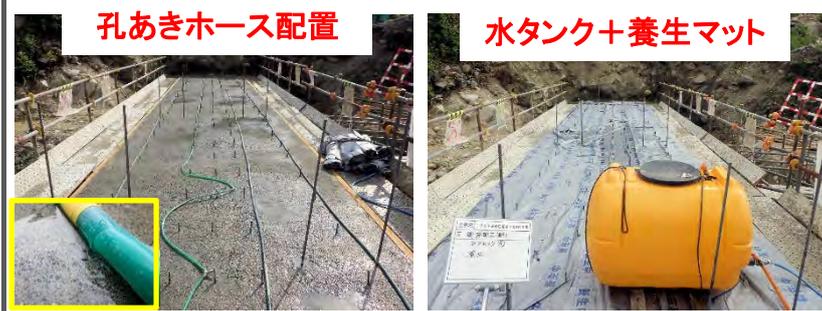
①Co緩速給水養生の様子

会社名	株式会社 笛田組	地方整備局 都道府県名等	北陸地方整備局
工事名	二子沢下流砂防堰堤その4外工事・ 二子沢地区ヤード整備外工事	事務所名等	湯沢砂防事務所
概要	<p>近接する2箇所の工事で施工管理を適切に行うため、各種IT技術を活用するほか、既存の既製品に簡易な改良を加えるなどで施工管理を工夫し、作業の効率化・事故防止を図った。</p> <p>①打設したコンクリート上に穴あきホースをループさせタンクに接続し、保湿養生マットを湿らせる程度に開栓。給水間隔を長くでき、作業員の休日出勤をゼロにできた。</p> <p>②生コン車に高圧洗浄機で河川水を噴霧し、待機車両タンク部分を冷却し、コンクリート温度上昇を抑制。打設時に周辺温度、長靴内の温度上昇が押さえられ、打設作業員の負担を軽減。</p> <p>③登山者に対し登山道への誘導を工事箇所への「進入禁止」という制限でなく、表示箇所やサインの工夫を実施。</p> <p>④モバイル端末型車両運行システムの導入により、道幅が狭く見通しが悪い道路等で、車載端末でダンプ相互の位置が分かり、事故防止、待ち時間抑制に利用。</p> <p>⑤IT技術活用で遠隔地の監視やダンプ運行状況の把握、通信アプリによるKY等の共有するなど、管理手間を削減。</p>

概要：コンクリート養生に必要な給水を従来のマット養生にホースと貯水タンクを利用した簡易散水装置を組み合せ、休日作業をゼロにするとともに、継続的かつ確実な散水・保湿を確保した。登山者に対し登山道への誘導を工事箇所への「進入禁止」という制限するサインではなく、表示箇所やサインを工夫することで実施。車両運行システム導入により、車両の位置関係等を把握することで作業の効率化・事故防止を図った。
