『それでも活断層は存在している！！』

＝川上ダム直近の大断層帯＝

自然愛・環境問題研究所
総括研究員 浅野 隆彦

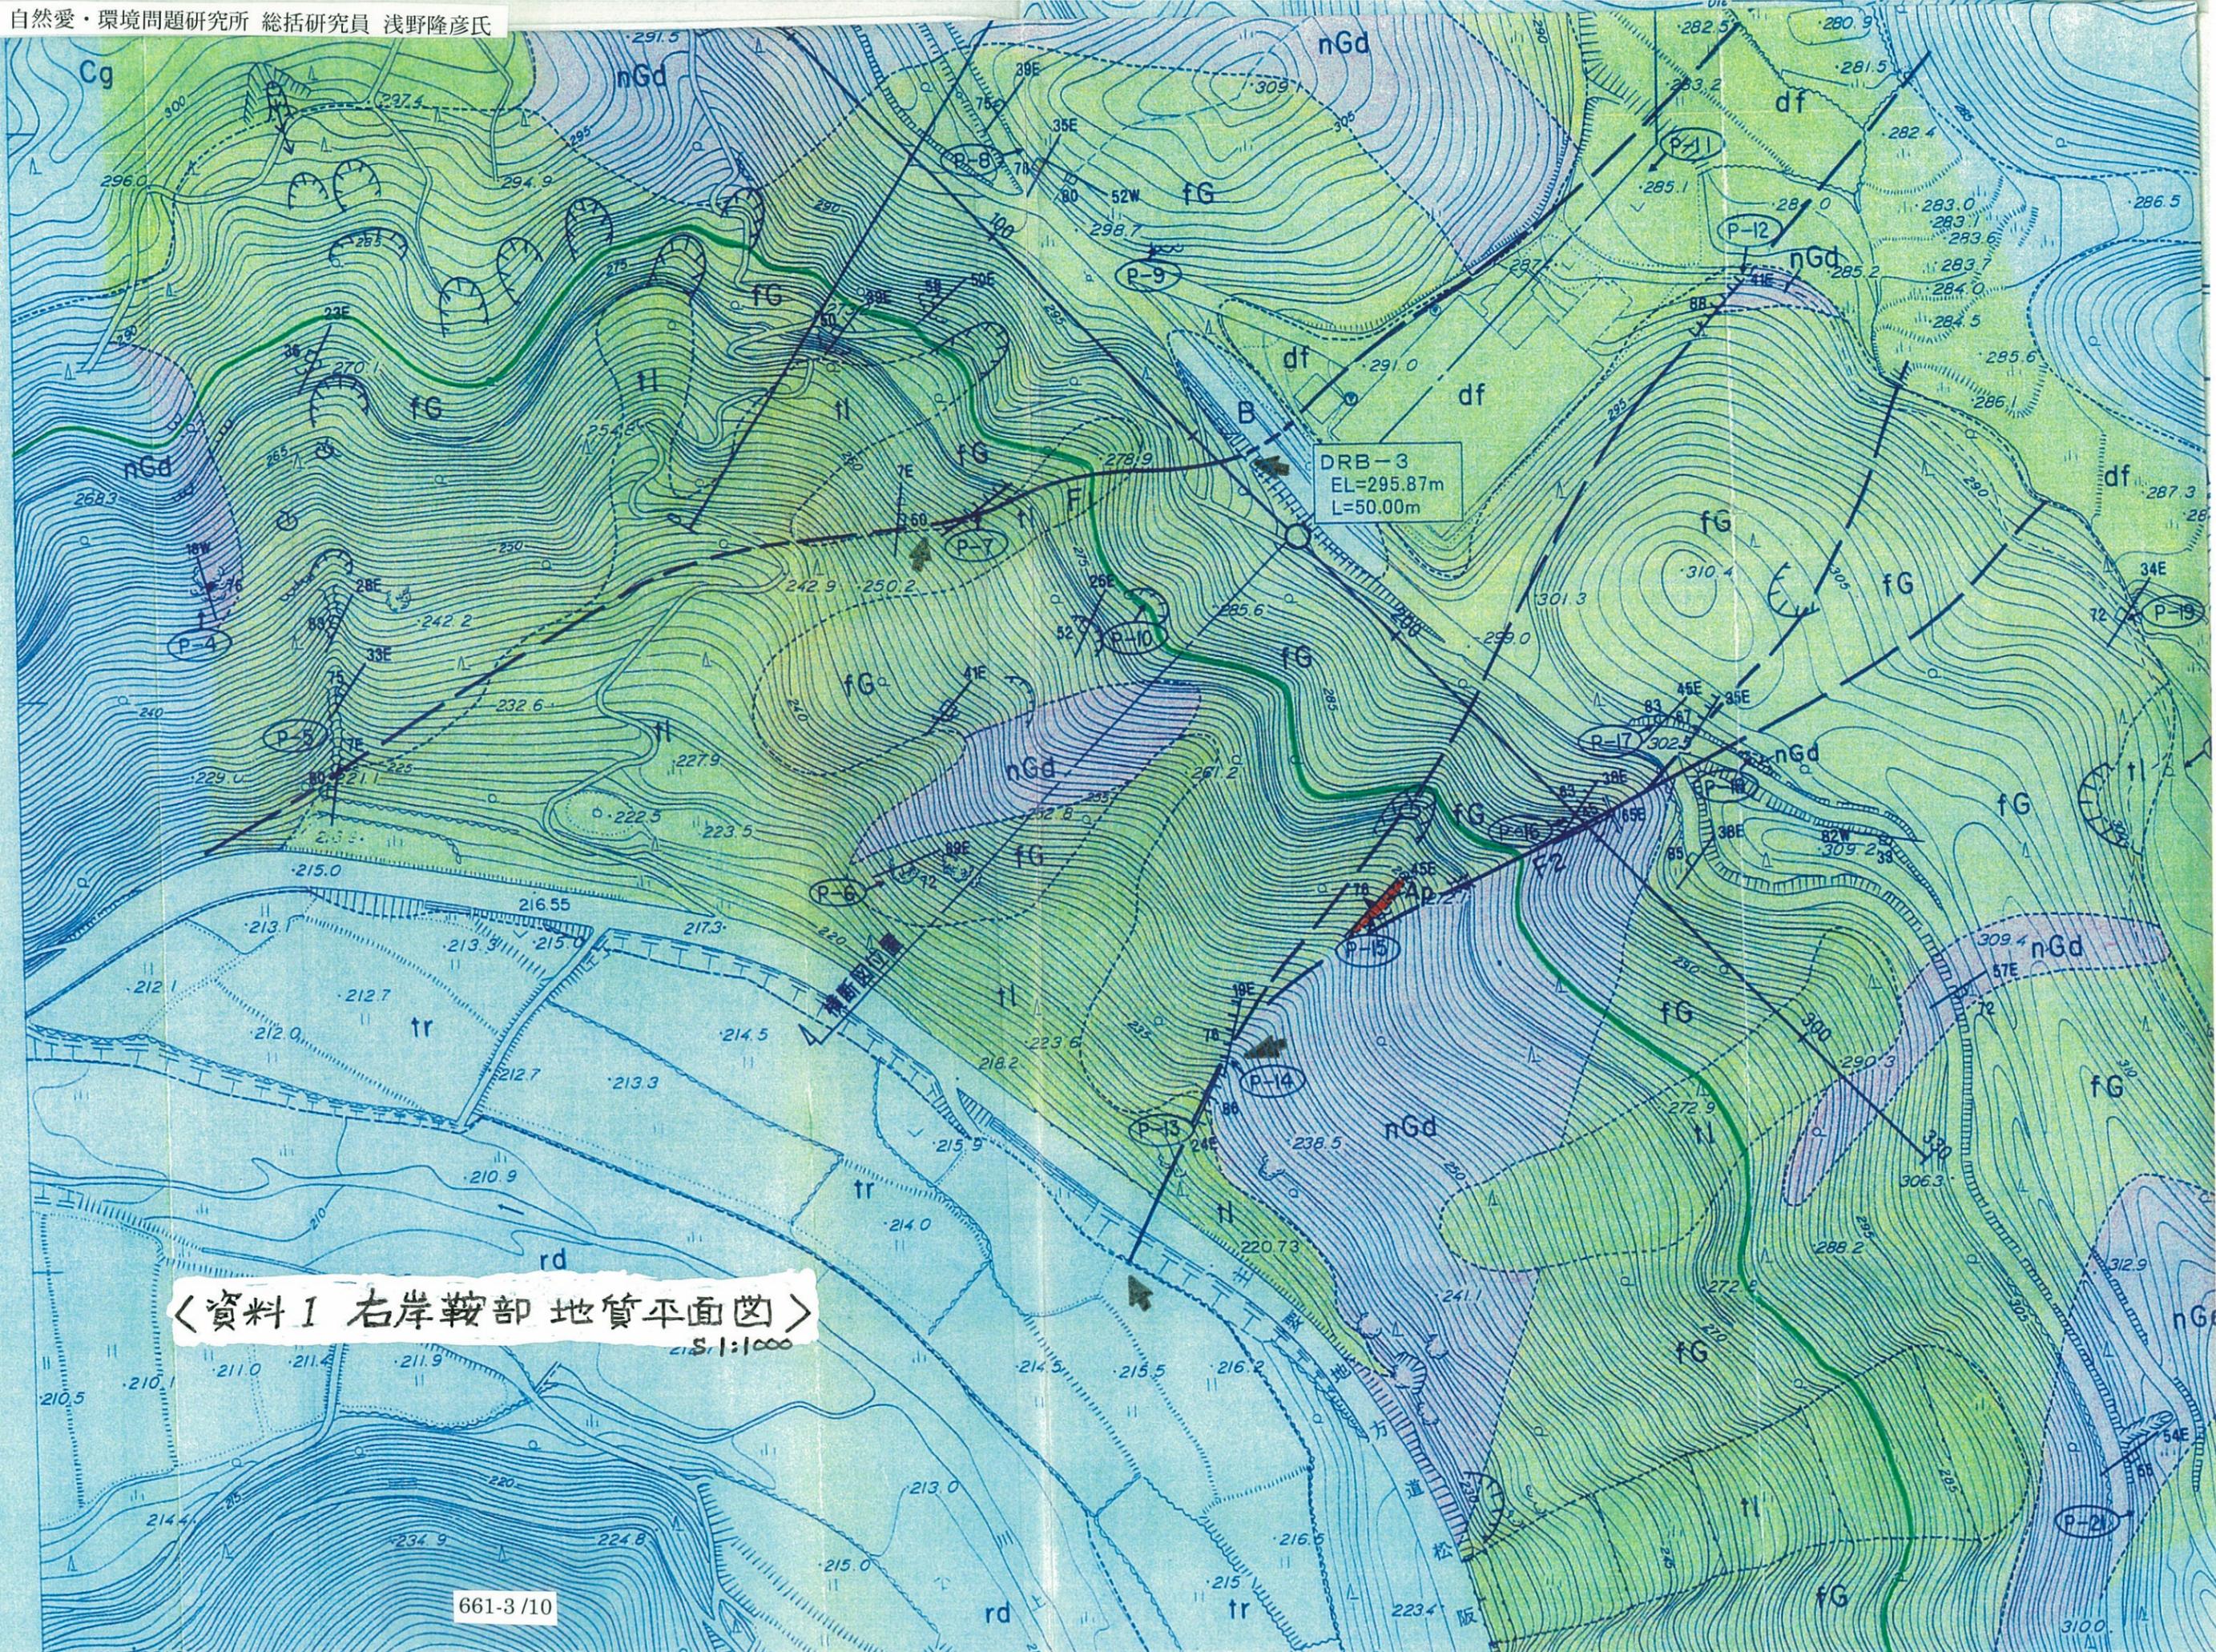
〈資料1 右岸鞍部地質平面図〉
S.1:1000

〈資料 1 右岸鞍部地質平面図〉を参照されたい。断層 F 1 が左上に描かれている。破線部部分は推定線であるが、真中辺に実寸で 5~6m の実線が引かれている。➡ の先から先の間、この実線部分は露頭断層及び調査確認断層を示しているのである。そして、3m 以上、tL（崖錐堆積物）を切っている表示となっている。右下に断層 F 2 が描かれ、➡ の先から先の間も同じく実線表示で、tL（崖錐堆積物）を切っている。(P-13) の写真が撮られており、露頭断層 N24° E86° E が表われているのだ。

tL（崖錐堆積物）は完新世の産物であり、1 万年前以降に出来たものと見られている。これを切っているからには、この断層は、どう古く見積もっても 1 万年前以降に変位、活動したことになるのである。私はこの事実と、〈資料 3 解析〉「3.3 地質構造」に示されているように、ボーリング調査と露頭観察により北北東-南南西方向に断層が推定されている（新しい断層）のが、文中にもあるように（これは (P-13) に映っている N24° E86° E）幅 15cm 間は軟質な粘土となっていることと、〈資料 4 ボーリング柱状図 GG-4〉にあるように、深さ 31~32m に存在している断層粘土が、指で押すと凹む位軟らかいものであったこととを合せ、『産まれてホヤホヤ、2,000 年前以降の活断層である。』と指摘して来たのである。

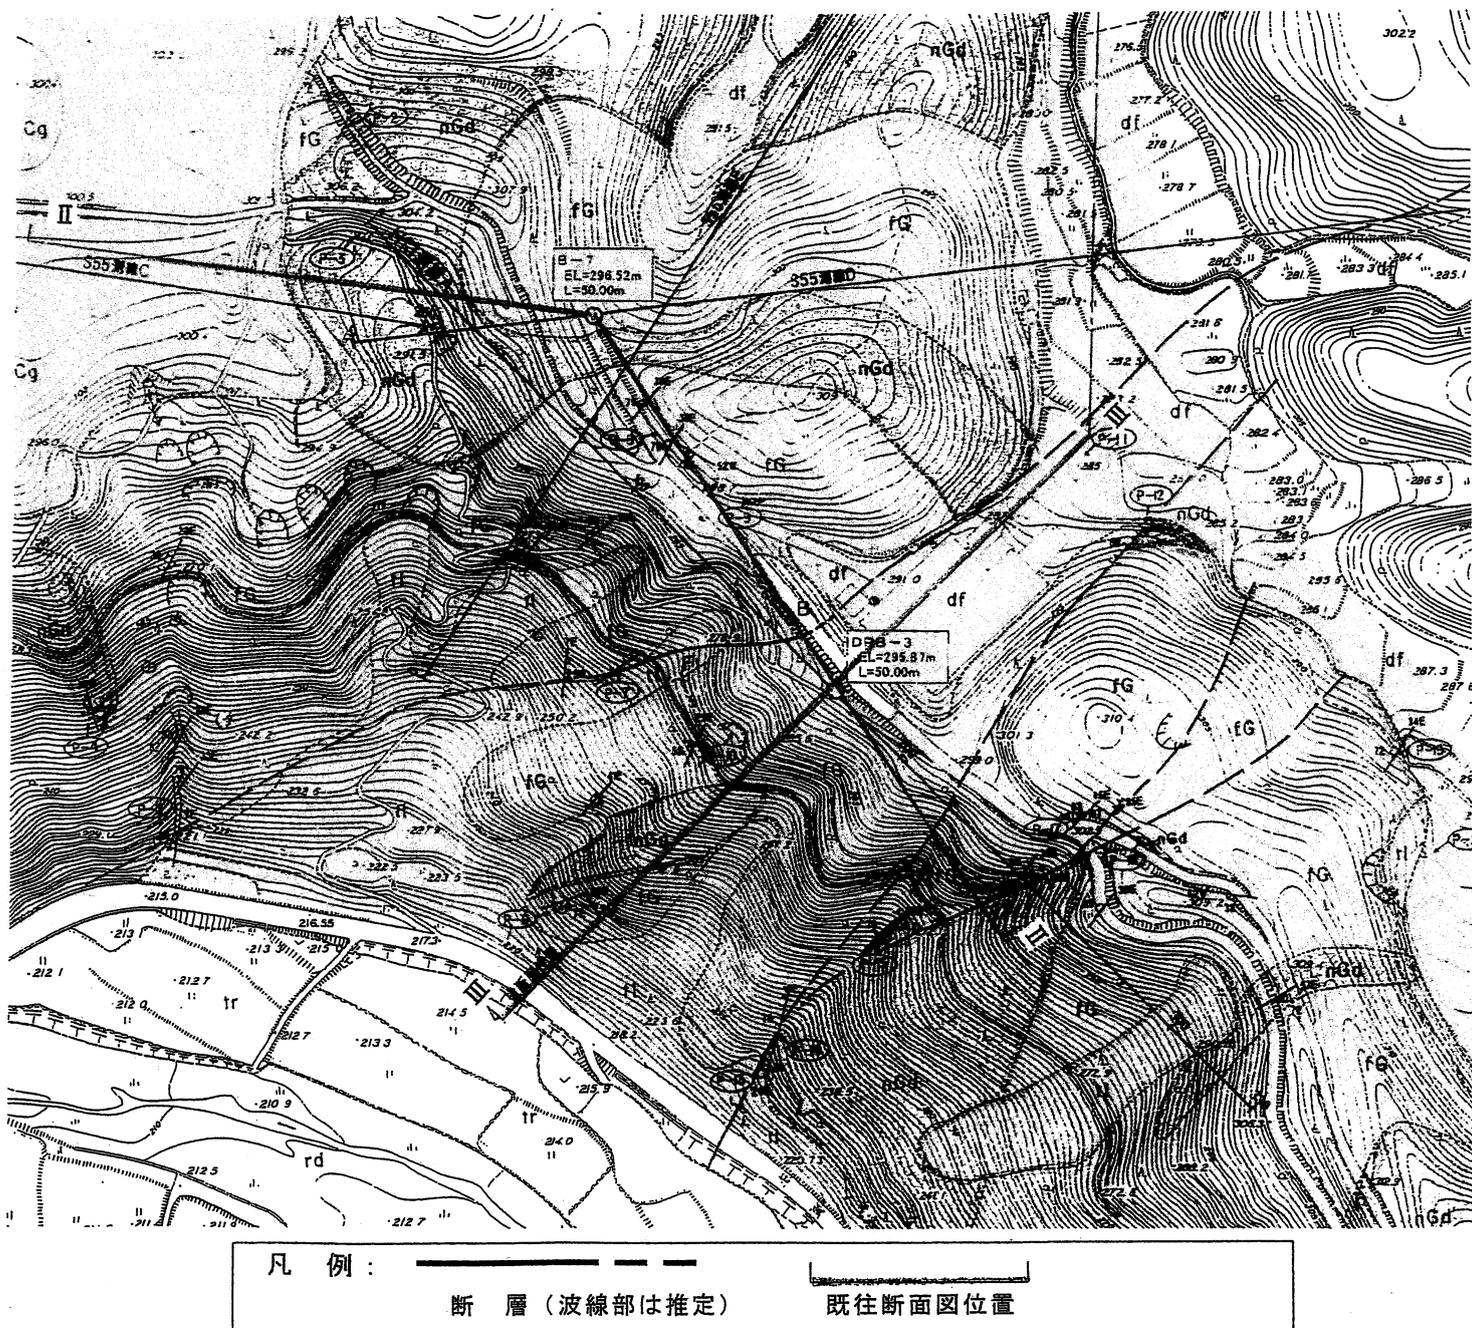
図 5.1.1 右岸鞍部の地質図

当該鞍部地区で見られる断層については、2箇所考えられる。

断層F1は、地表露頭において弾性波探査測線距離程130m南西40m付近に見られるもので、破碎幅40cm以上で走向・傾斜が $N55^{\circ} E, 51^{\circ} N$ を示す。

弾性波探査の結果、 $V_p=4.4\text{km/s}$ 層上面にて距離程85m～110m区間で検出された低速度帯との関係を検討すると、測線距離程100m付近の細粒花崗岩(fG)露頭にて、走向 $N30^{\circ} \sim 50^{\circ} E$ 、北西へ $50^{\circ} \sim 70^{\circ}$ 傾斜した節理面が多く発達していることから、地表部では測線距離程120m～140m区間付近に走向が北東～南西で、北西へ 50° 程度傾斜したキレツの多いゾーン(破碎部)の存在が推定され、前述の地表で見られる断層F1は幅15m～20mの破碎部本体からの分岐断層あるいは随伴断層と考えられる。

断層 F2 は、弾性波探査測線距離程 225m ~ 250m の低速度帯部に推定されるもので、地表踏査では、断層面の走向が $N20^{\circ} \sim 40^{\circ} E$ 、傾斜が 90° に近い高角度のものと、走向が $N40^{\circ} \sim 60^{\circ} E$ 、傾斜が北西へ $45^{\circ} \sim 65^{\circ}$ のものとが相当している。したがって、これらの両系統のものが複合したキレツの多いゾーン（破碎部）ではないかと考えられる。

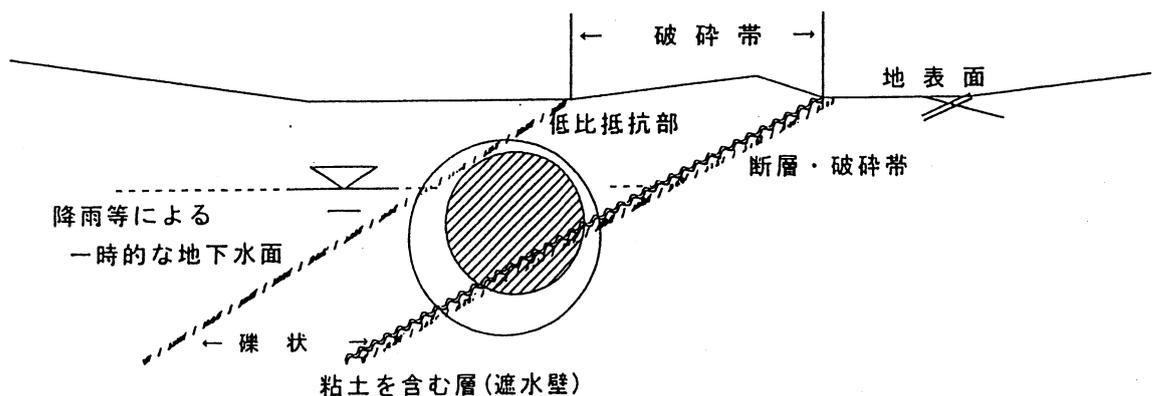
図 5.2.2 低比抵抗ゾーンの解析例

「一般に断層や破砕帯は粘土を含んでいると考えられ、地下においてはこの粘土を含む層が遮水壁となって、地下水を遮断していることが考えられる。よって、低比抵抗ゾーンは、図 5.2.2 に示すように、断層や破砕帯の上側に分布していることが予想される。」

『粘土を含む層に地下水が遮断され、礫状を示す破砕部に地下水が一時的に貯留されやすいものと考えられ、その結果低比抵抗ゾーンが解析されるものと推定する。』

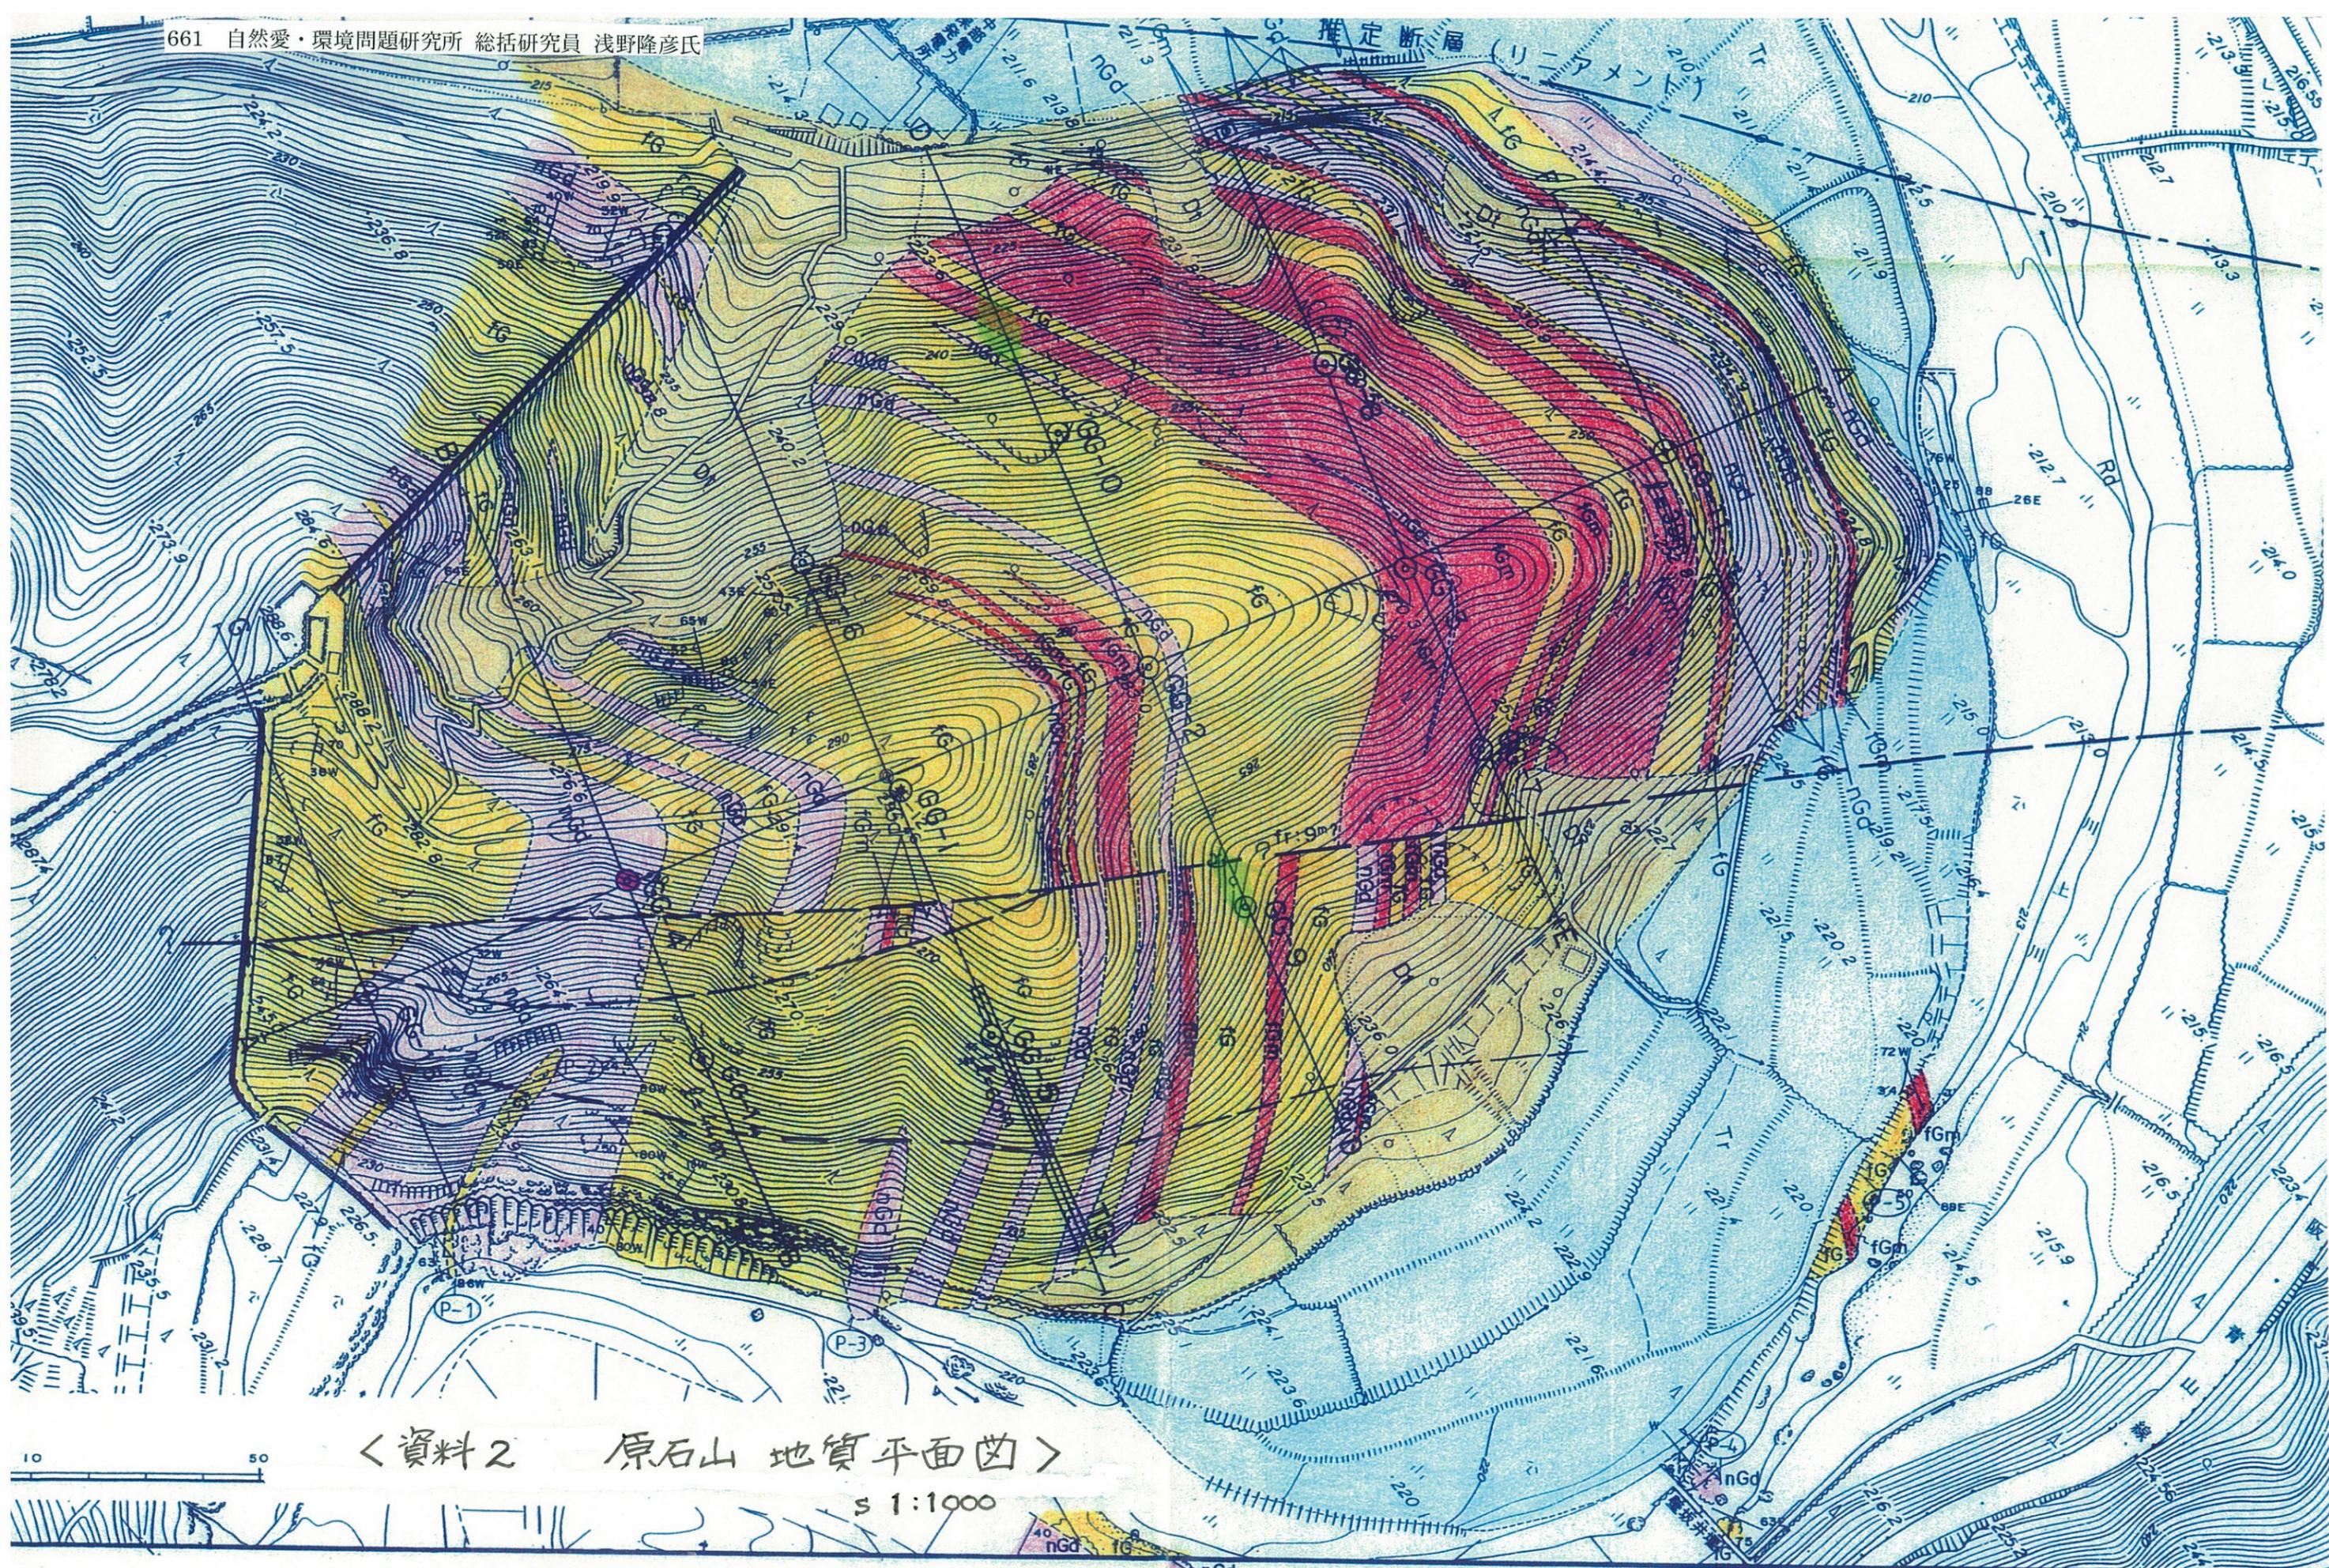
<資料2 原石山 地質平面図>

〈資料2 原石山地質平面図〉では、この断層を境に地質の食い違いが生じており、右横ずれの変位であることがわかる。又、この付近は逆断層的な地形を示している。これも新しい地質時代を示す断層の動態なのである。

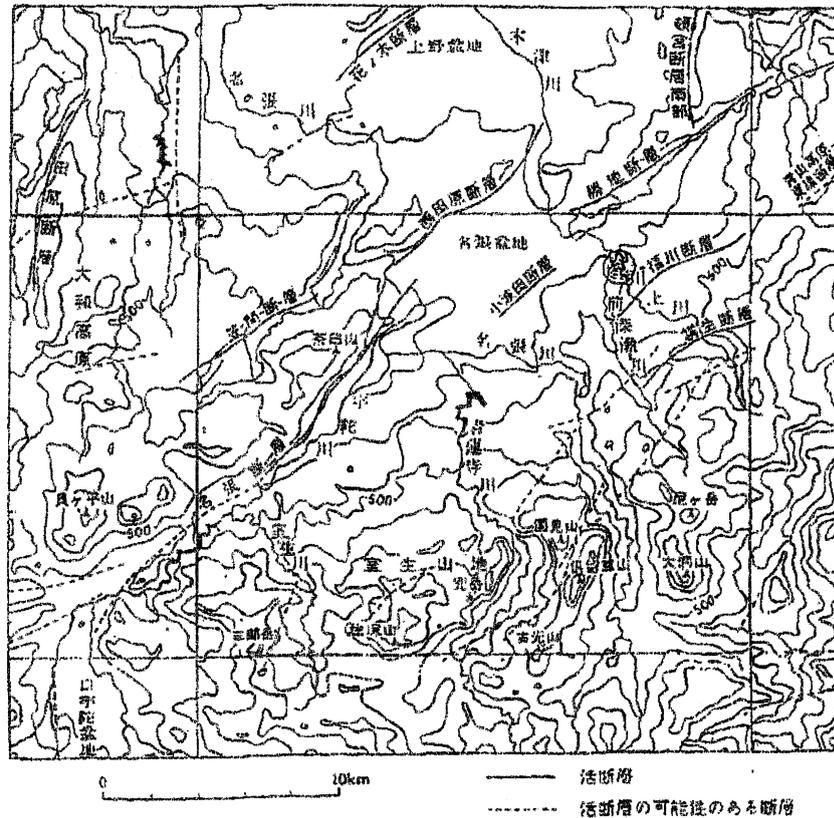
図3.4 調査地周辺の活断層の分布 ①: 調査地
5万分1地質図籍 名張地域の地質(1998年)地質調査所

調査地周辺には、いくつかの活断層が知られており、いずれも北東-南西の走向と北西傾斜を示す逆断層とされている(図3.4)。

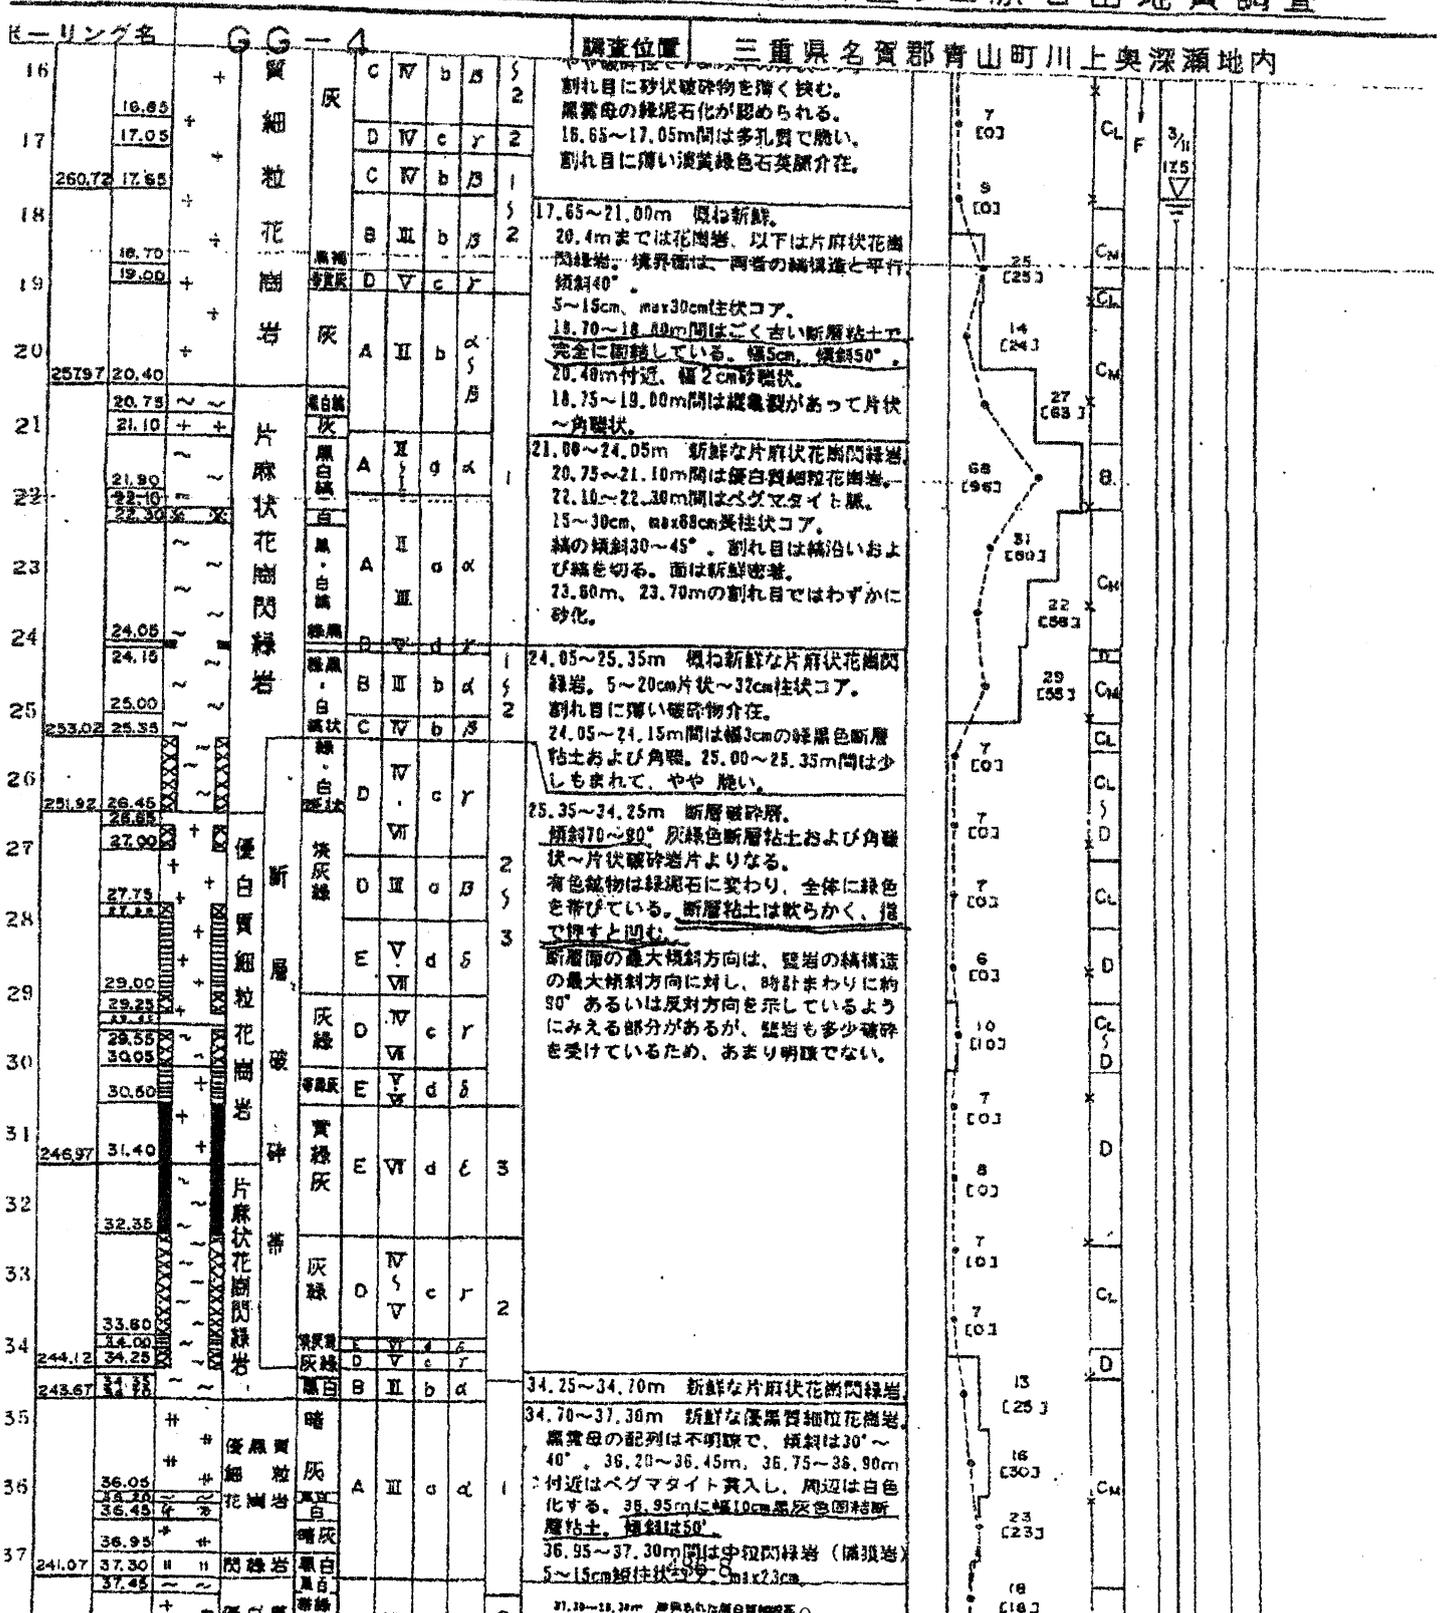
〈資料4 ポーリング柱状図 GG-4〉

この推定断層は、既存のボーリングGG-4から原石山尾根突端部の東側を通過し、川上川右岸の主要地方道松坂・青山線北側山腹の露頭に連続するものとされている。この露頭では、優白質細粒花崗岩と片麻状花崗閃緑岩の境界部分が、幅50cmにわたり灰白~緑灰色を示すシルト~細砂状の破碎質な性状となっている(P-6)。特に優白質細粒花崗岩との境界部は幅15cm間は軟質な粘土となっている。また、この周囲の岩盤も優白質細粒花崗岩には亀裂が見られるがハンマーにて濁音を発し、片麻状花崗閃緑岩はマサ化の進行が大きい。

この露頭からは破碎幅は不明であるが、ボーリングでは硬質な岩片を途中に挟むものの、破碎幅は約9m程度と推定されている。

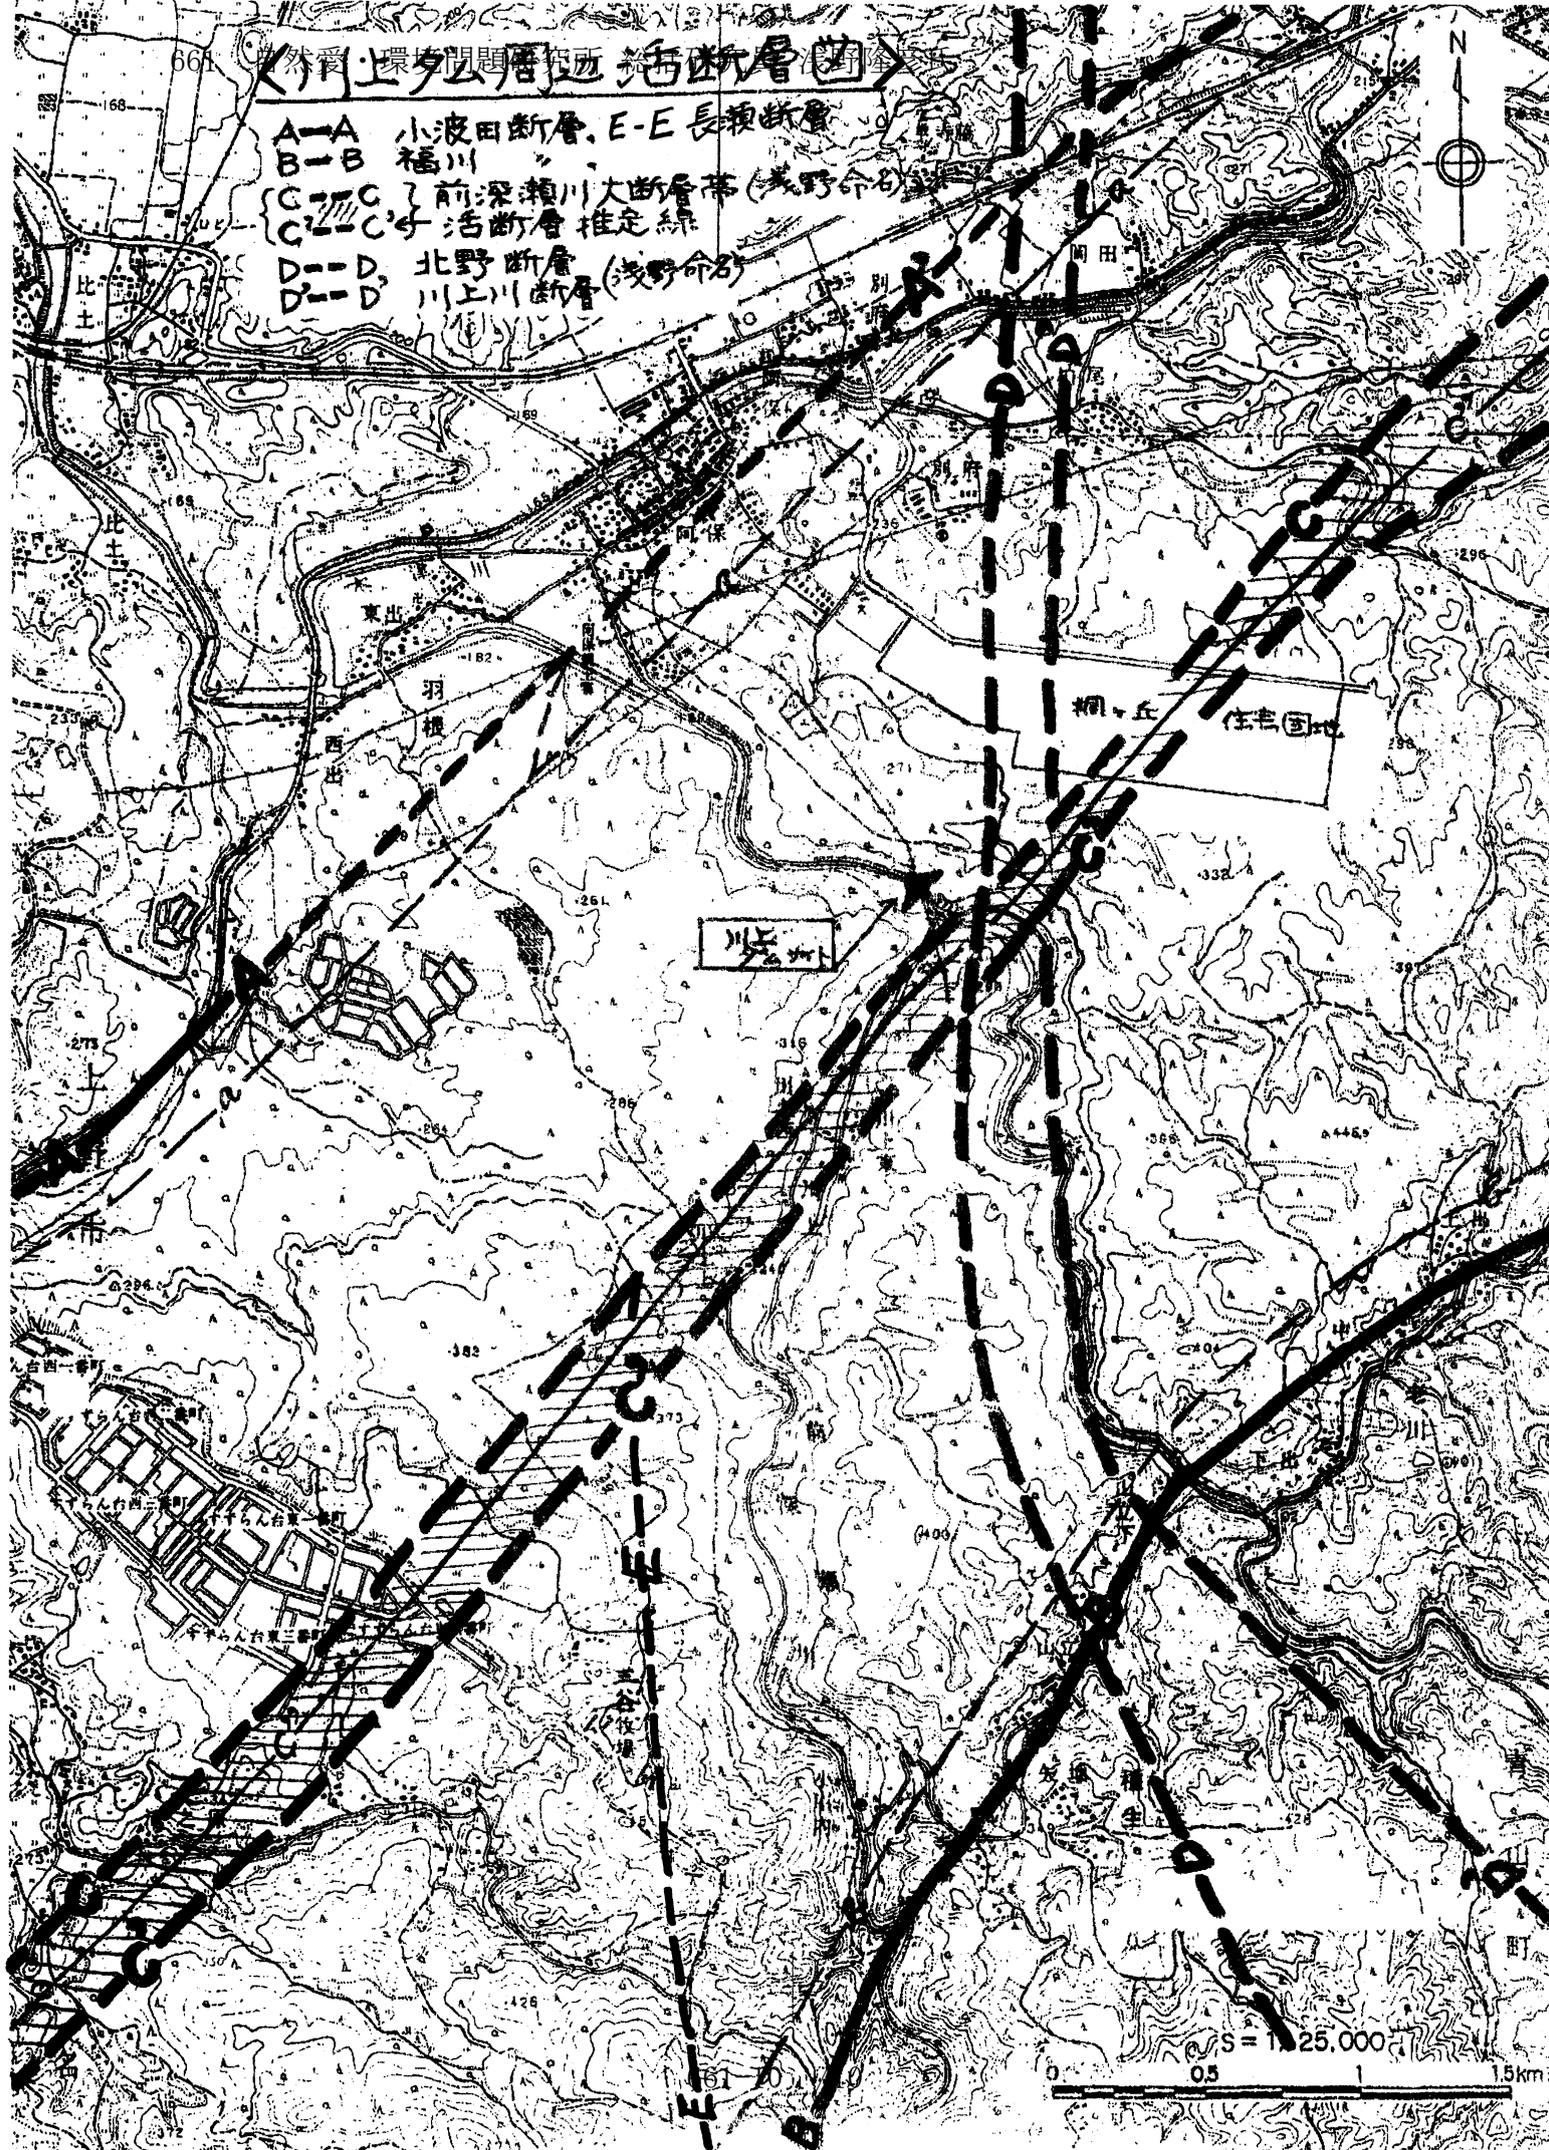
川上川層活断層の断層図

〈川上ダム周辺活断層図〉は、これ迄の水資源機構の地質調査資料全てを読み、私なりの解析と地形上の判断から推定した活断層のみの概略図である。

- A-A 小波田断層, E-E 長瀬断層
- B-B 福川
- C-C 前深瀬川大断層帯 (美野命名)
- C-C' 活断層推定線
- D-D' 北野断層 (浅野命名)
- D'-D' 川上川断層 (浅野命名)
