基礎原案での記載箇所		章項目	5.6	ページ	p.49	行	29行目
事業名	堤防・護岸等の修繕・空洞化対策		河川名	淀川水系			
府 県	流域2府4県	市町村	沿川市町村		地先	—————

基礎原案での記載箇所		章項目	5.6	ページ	p.49	行	31行目
事業名	堤防等の除草		河川名	淀川水系			
府県	流域2府4県	市町村	沿川市町村		地先	———

基礎原案での記載箇所		章項目	5.6	ページ	p.50	行	5行目
事業名	河川管理施設の老朽化対策の実施		河川名	淀川水系直轄河川			
府 県		市町村		地先

基礎原案での記載箇所		章項目	5.6	ページ	p.50	行	11行目
事業名	歴史・文化的価値のある施設の保全		河川名	淀川・宇治川・瀬田川			
府 県	大阪府・京都府・滋賀県	市町村	大阪市・京都市・大津市	地先	長柄東・葎島金井戸町・黒津地先

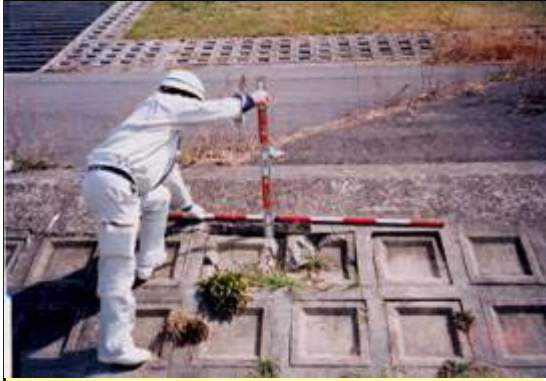
護岸の陥没

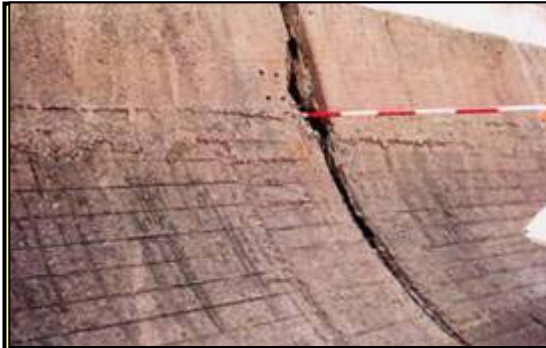
特殊堤川側法面

護岸は、洪水による堤防の法面や河岸の浸食を防止することにより、破堤等の災害を防止するために設置される施設であるため、治水機能が保全されるよう適切に維持管理を実施する。

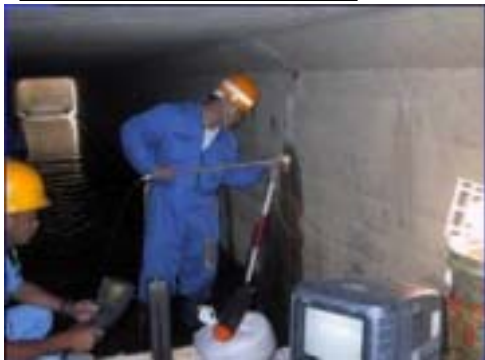
事象見取り図

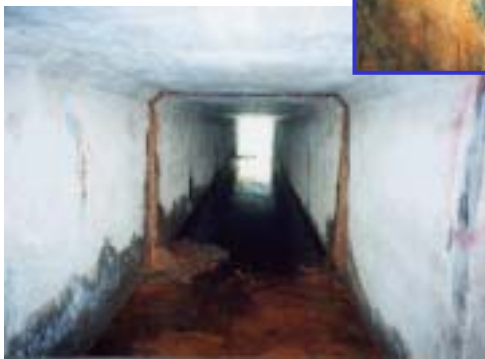
樋門クラック部からの土砂流出状況

樋門など、堤防を横断する工作物に生じた空洞など放置すれば、雨水や河川水の水道となりさらに空洞が拡大され、工作物が沈下、変形などを生じ、本来の機能を果たせなくなって、改築することにもなり膨大な工事費が必要となる。さらに、水道となった空洞は周辺の堤防を弱体化させ、洪水時に堤防を破壊する事態ともなり、大災害の原因となる。

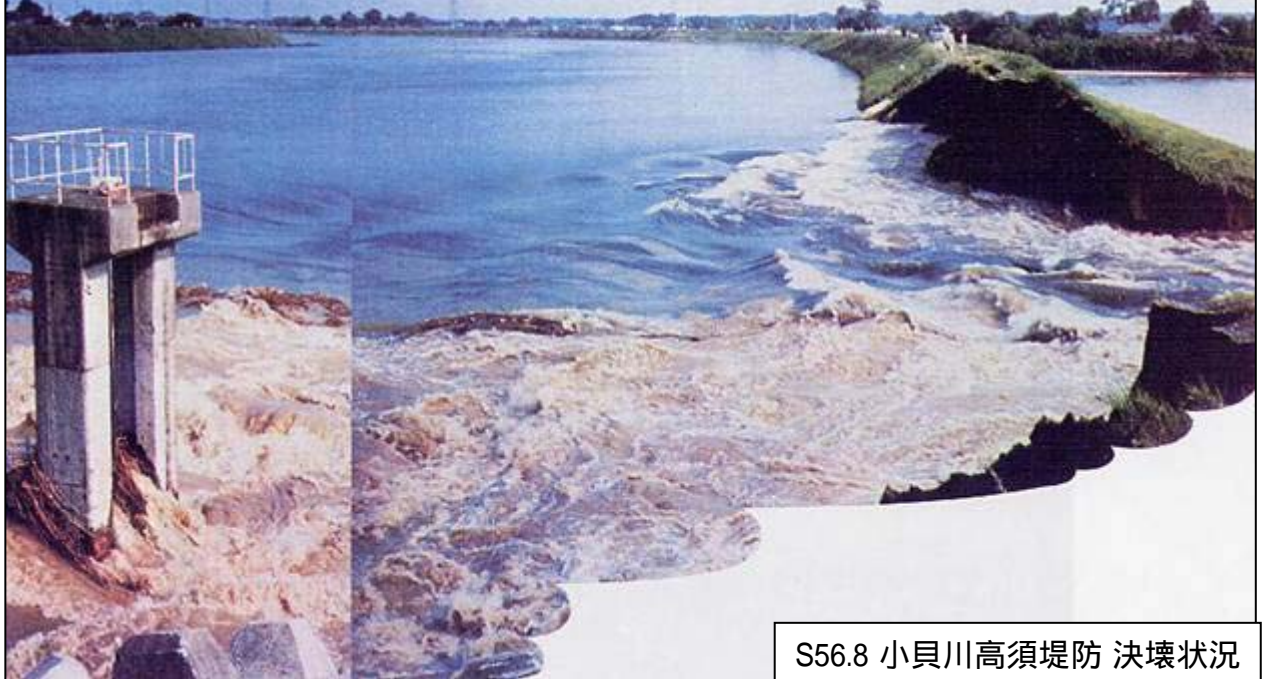
S56.8 小貝川高須堤防 決壊状況

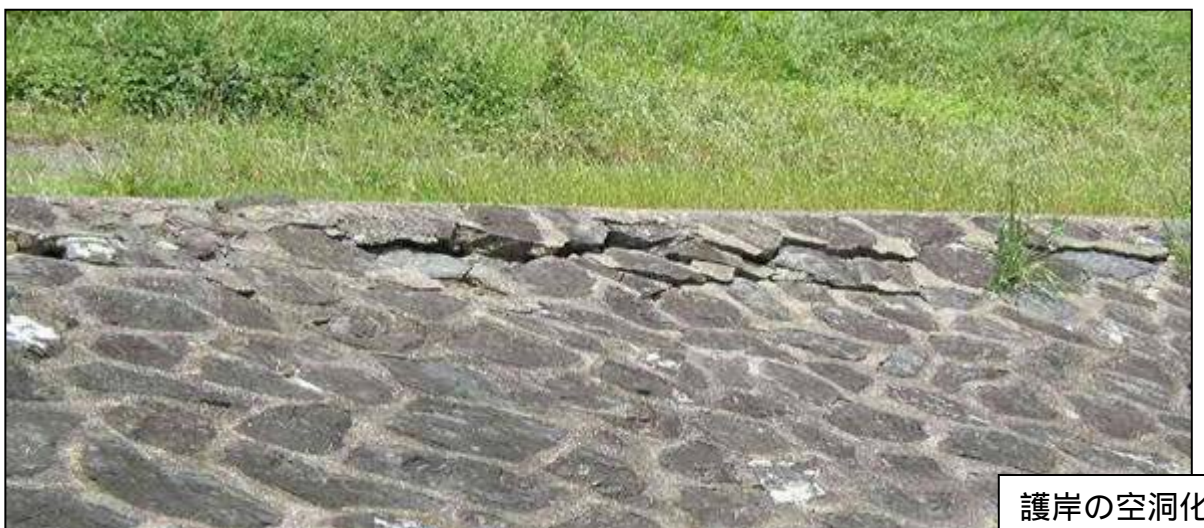
護岸の空洞化

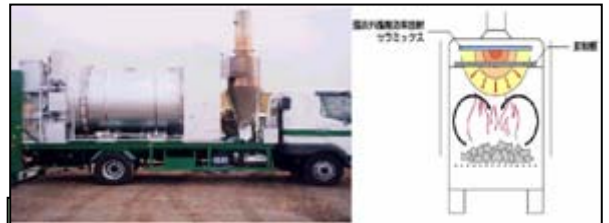
移動式焼却車(ダイオキシン抑制型焼却炉)

移動焼却車の導入

- ・平成15年度 : 移動刈草焼却車の試験運用
- ・平成17年度以降 : 有効性確認の後、追加配備
- ・平成25～30年度 : 新リサイクル技術への転換

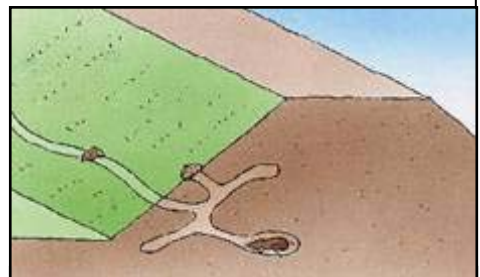
モグラによる堤防法面の損傷事例

雑草の繁茂の影響でモグラ等の営巣化により堤防の弱体化が進行。

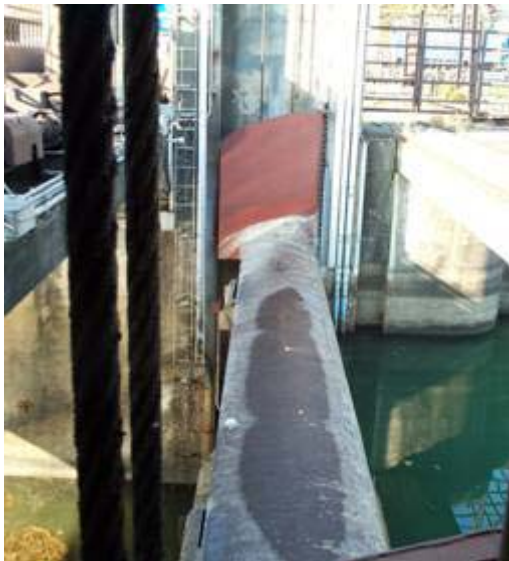
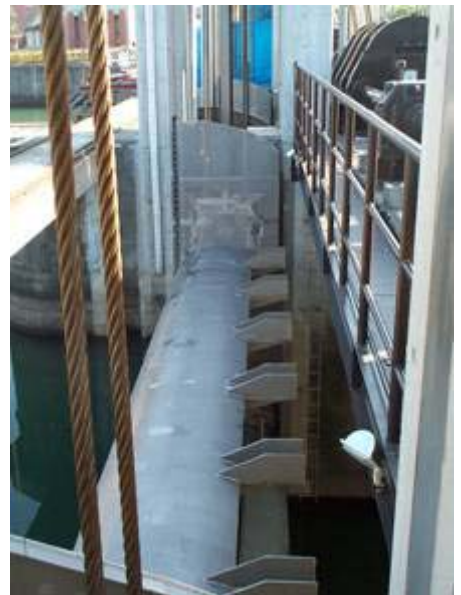
老朽化対策事例(瀬田川洗堰)

老朽による扉体取替(扉体のステンレス化)

瀬田川洗堰のゲートは、老朽化により腐食が進行し、維持管理費が増大していることからステンレス化して、設備の改善・改良とあわせて施設の長寿命化を図る。

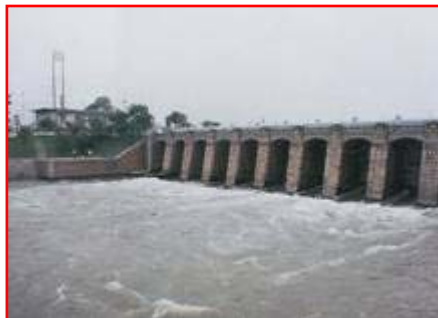
S47.4 淀川大堰着工前の状況

新淀川を開削したのに伴い、旧淀川(大川)との分派点に舟運の確保と旧淀川への維持用水の供給などのため、それぞれ明治40年、明治43年に築造され、現在は新閘門にその機能を引き継いでいる。

所在地: 大阪市北区長柄東

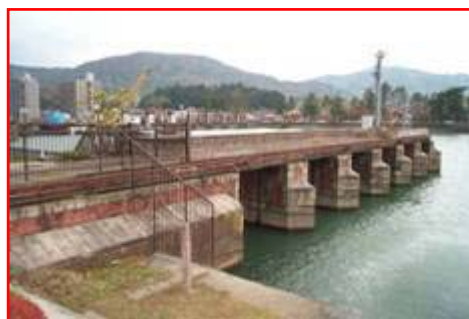
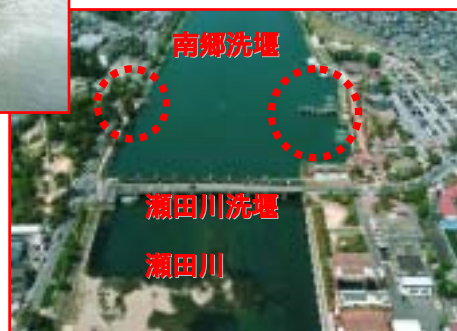
南郷洗堰

琵琶湖周辺の洪水防御及び水位維持を目的に瀬田川に建設された「南郷洗堰」は、明治38年に完成した。昭和36年瀬田川洗堰の築造によりその役割を終えた。

所在地:
滋賀県大津市黒津(左岸)
南郷(右岸)

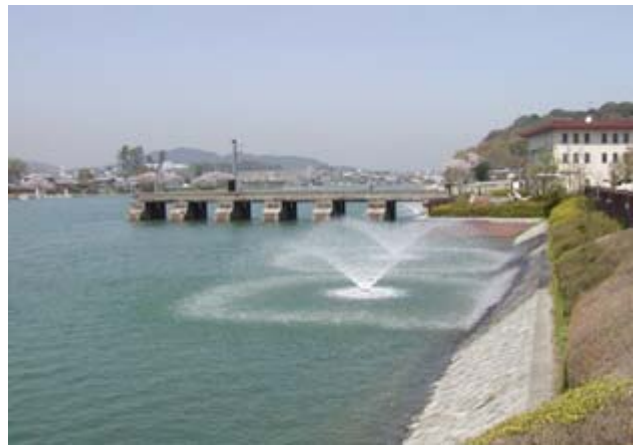
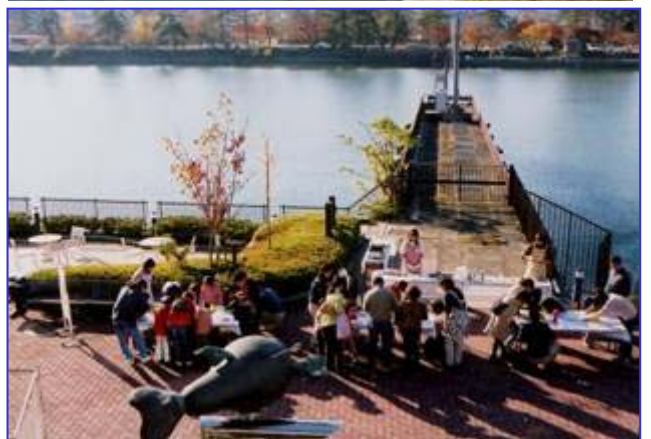
南郷洗堰

(淀川改良事業の要として造られた戦前最大(ゲート数)の煉瓦河道堰として土木学会において選奨土木遺産として2002年に推奨された。

明治33年から明治41年にかけて行われた淀川改良工事の中で、瀬田川の浚渫とともに重要な事業として洗堰の設置がある。瀬田川浚渫により流れがよくなると、下流の淀川が洪水を起こしやすくなる。また、雨が降らないと琵琶湖の水位が下がり逆に水不足(渇水)になる。この為に、洪水と渇水という相反する二つの事柄を解決するために明治38年に設置されたのが南郷洗堰である。昭和36年の新洗堰の築造によりその役割を終え、その一部が当時のまま残されている。
