丹生ダム工事における濁水対策

1. 丹生ダムでは、工事における濁水発生を極力抑制するよう努めています。

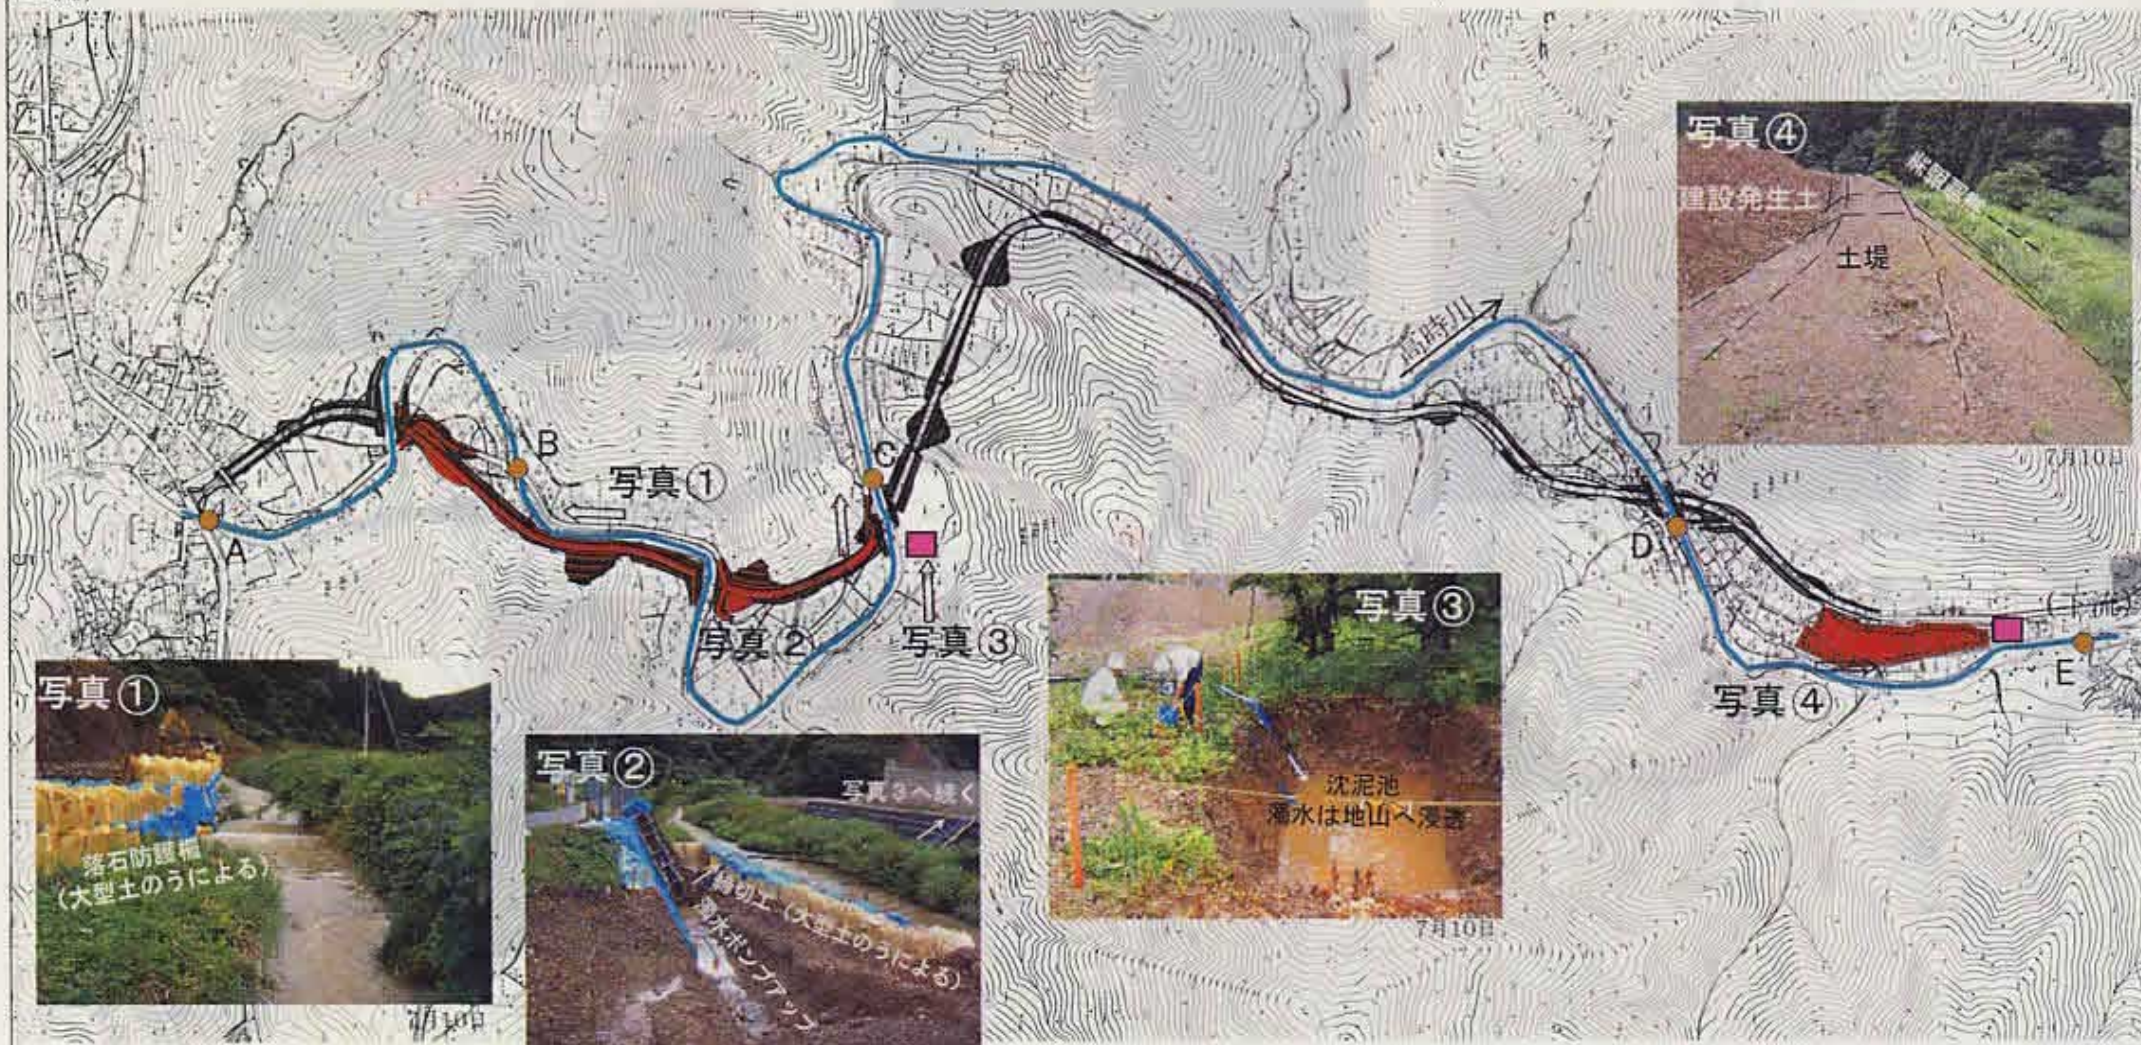
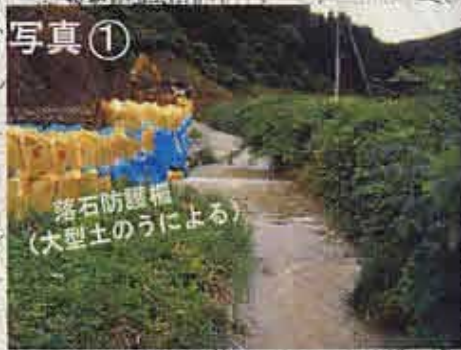
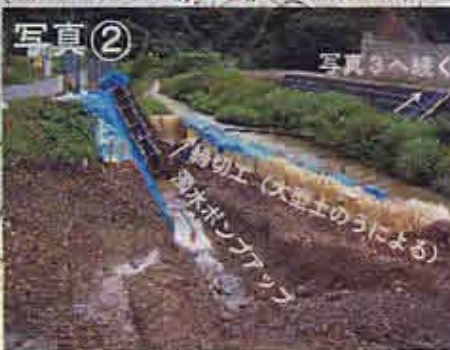
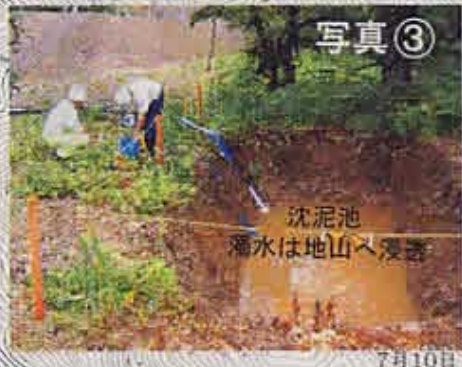
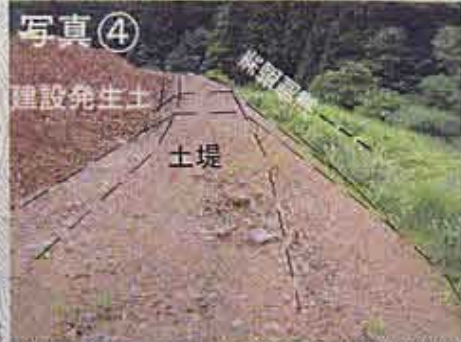
図-4 濁度調査位置(工事用道路(中河内工区))

- 凡例
- 濁度測定(A~E)
 - H14年7月時点の工事実施範囲
 - 道路完成区間
 - 道路未着手区間
 - 沈泥池

当日の降雨および河川水位は図-2~3、調査位置は図-4~6、調査結果は図-7~10に示します。

対策工	対策内容	状況写真 (図-4, 5, 6 中の写真参照)
①締切工	大型どこのう(濁水フェンス併用)によって、工事範囲を囲むことにより、濁水の発生を防止するものです。	写真②, ⑧
②沈泥池	河床堆積物等に池を作り、濁水を地山浸透させるものです。 (濁水量が少なく、地山浸透が可能な場合、採用。)	写真③, ⑤, ⑦, ⑨, ⑩, ⑫, ⑪
③機械式濁水 処理設備	濁水の懸濁物質を凝集・沈降させた後、河川に放流するものです。 (濁水量が多く、地山浸透が不可能な場合、採用。)	写真⑧, ⑬
④側溝 (素掘側溝含む)	雨水を集め、工事箇所へ流れ込まないようにするものです。 現場状況によっては、素掘側溝で対応することもあります。	写真④, ⑦, ⑨, ⑩, ⑪
⑤法面保護工	裸地となった掘削面を保護し、懸濁物質の流出を抑制するものです。	写真⑦, ⑨
⑥落石防護柵	大型どこのうによって、掘削した土石が河川内にこぼれ落ちないようにするものです。	写真①, ⑥, ⑪
⑦土堤	濁水が河川に流れ込まないように、建設発生土受入地の外周に設置するものです。	写真④
