都市環境改善舗装の普及に向けた  
維持管理手法に関する研究  
(プロジェクトリーダー 大西有三)

「排水、透水性舗装の沿道環境改善機能に関する研究」

活動報告(平成24年度分)

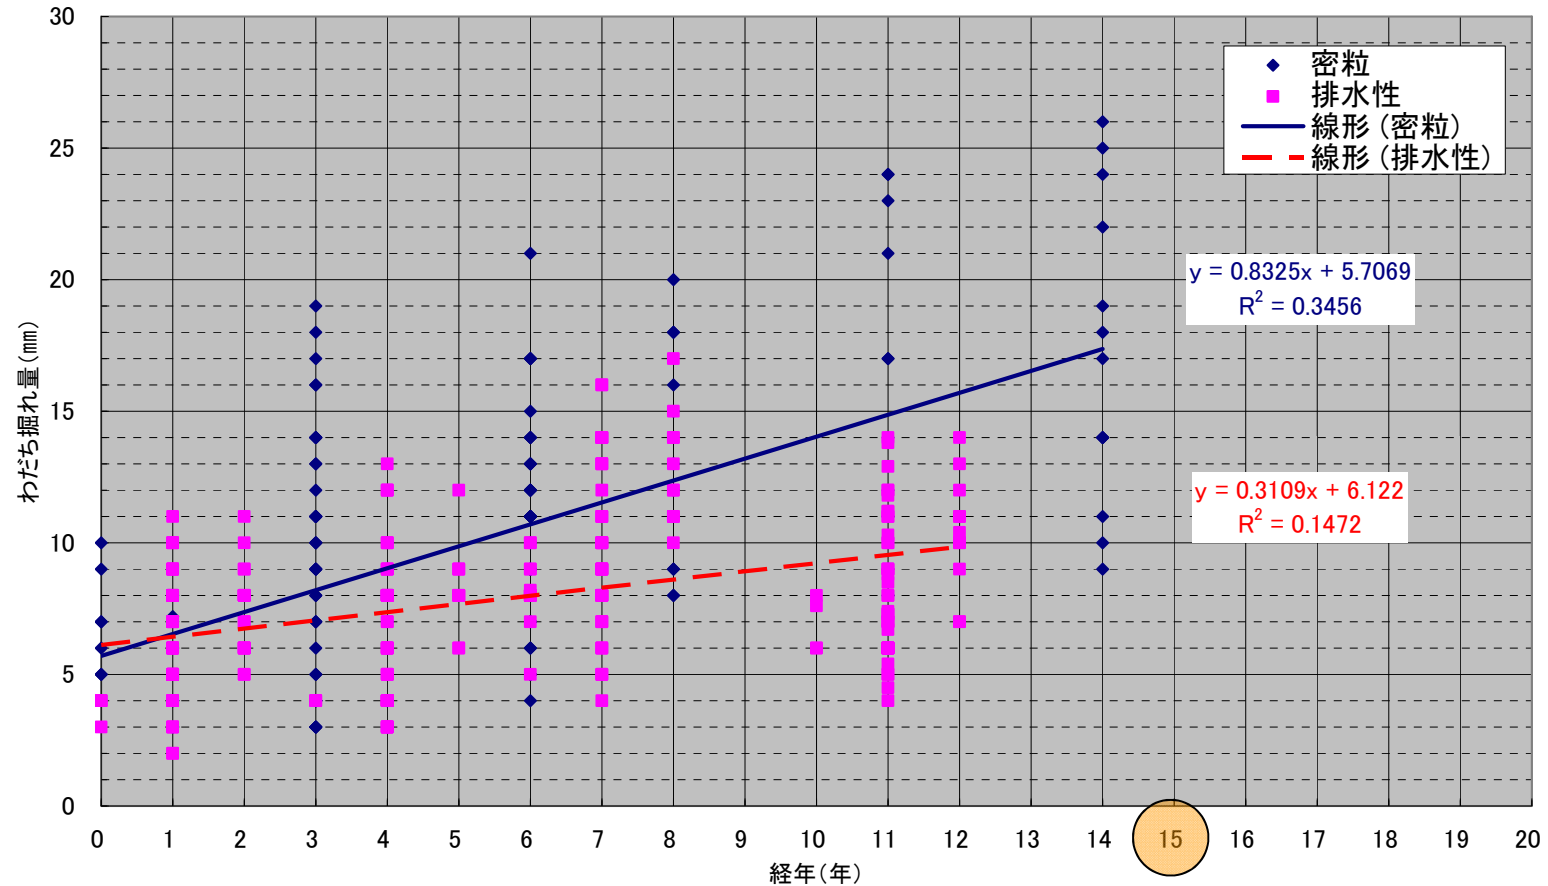
## 経過年数とわだち掘れ量の関係

- 近畿地方整備局管内では、ひび割れで疲労破壊してしまうことはないものの、わだち掘れによって補修が必要な年数になる。傾向として、環境舗装の方が1.6～2.6倍程度耐用年数は長い。
- 耐用年数を15年と仮定すると、わだち掘れ量で1.7倍、MCIで1.2倍、環境舗装の方が一般舗装より優位である。

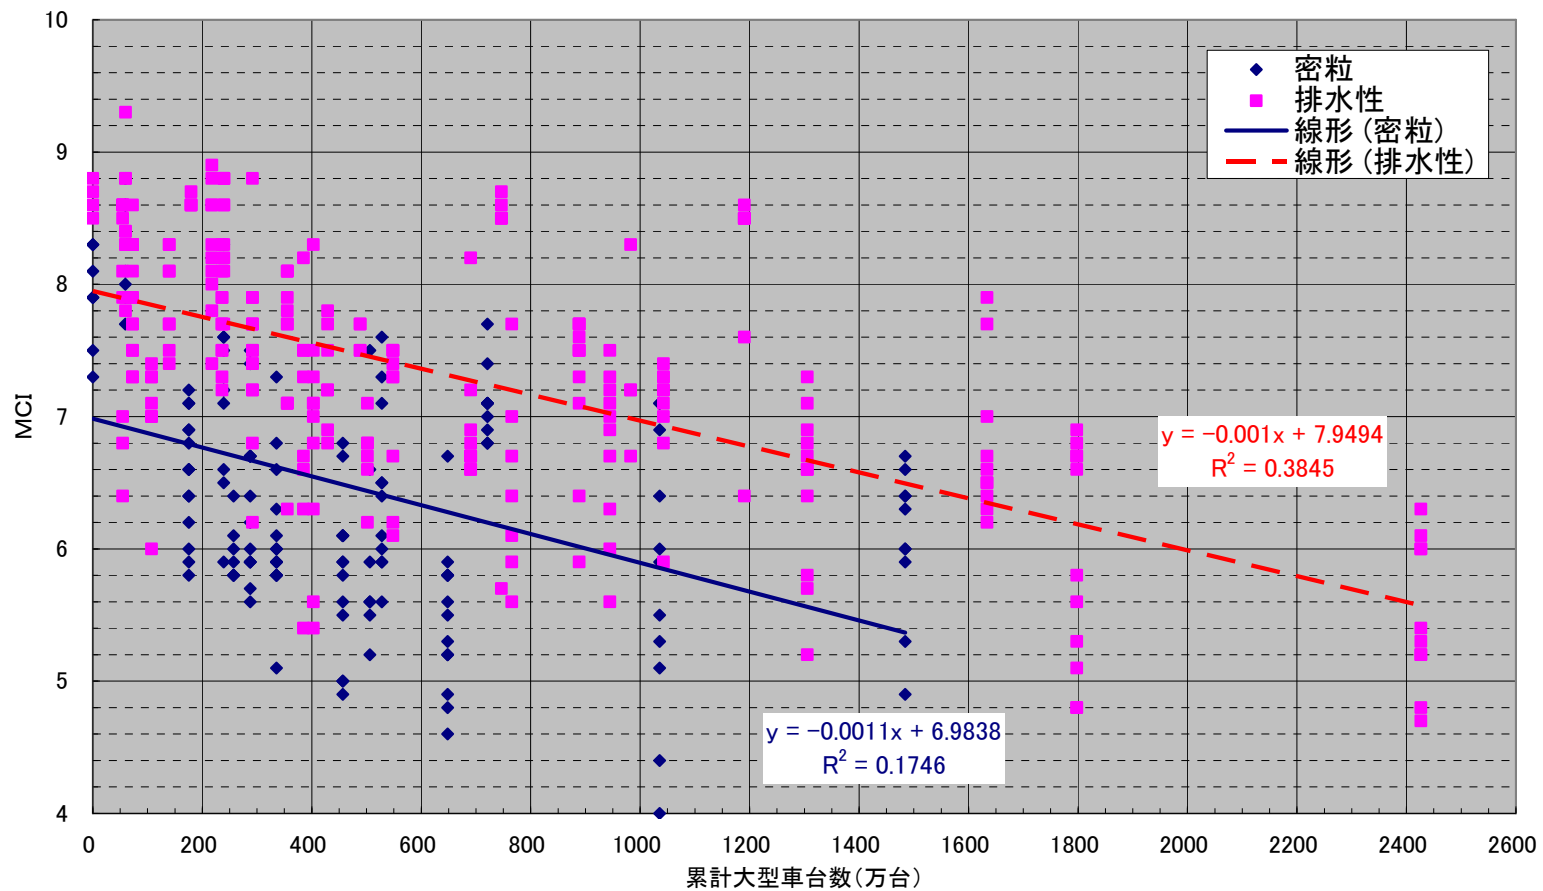
## 累積大型車交通量とMCIの関係

- ひび割れ率との関係では、一般舗装と比較して環境舗装の方が1.4倍、MCIでは1.6倍の耐久性を示している。
- わだち掘れ量は、環境舗装の方が初期の変形量が少ない。
- 10年間35百万台が供用すると考えると、MCIで1.3倍、一般舗装より環境舗装が優れている。

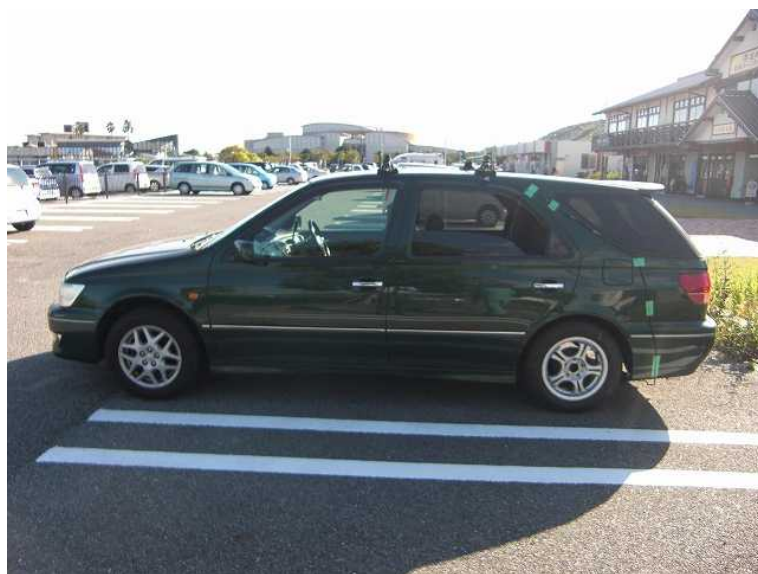
簡易測定車

項目	名称	型式	数量	備考
騒音計	精密騒音計	NA-27	1台	リオン(株)製
速度計	車速計	TDP-332	1台	ココリサーチ(株)製
測定車両	普通乗用車	ビスタアルデオ TA-ZZV50G	1台	トヨタ自動車(騒音測定専用車)
タイヤ	測定用タイヤ	Vector3 RV	1本	左後輪装着

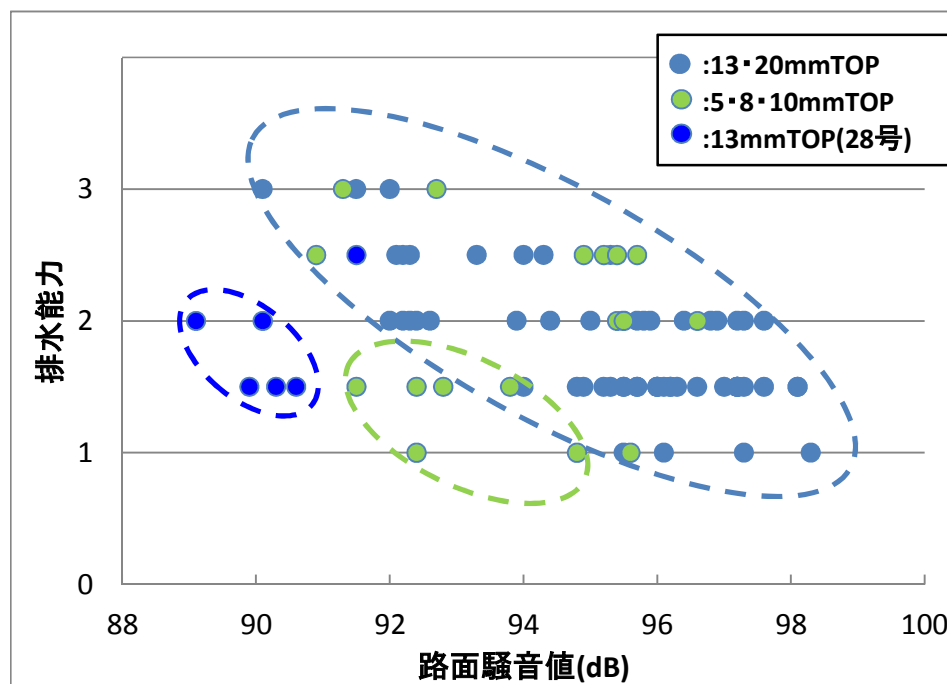
- 排水能力は**路面騒音値に逆比例**する傾向。
- 小粒径環境舗装は、排水能力低くても、通常の環境舗装(13~20mm)より**高い路面騒音低減効果**を有する場合がある。
- 国道28号の調査結果が特異な傾向。

- 排水能力は路面騒音値に逆比例する傾向。
  - ⇒ 路面騒音値を測定することにより、現状における概略の**排水能力の推定が可能**。
- 小粒径環境舗装は、排水能力低くても、通常的环境舗装より高い路面騒音低減効果を有する場合がある。
  - ⇒ 小粒径環境舗装は、排水能力より**路面騒音低減効果を期待する場所に適する**。
- 国道28号の調査結果が特異な傾向。
  - ⇒ 明確な原因は不明。調査当日の降雨パターン等が調査結果に影響している可能性。
