新都市社会技術セミナー  
2016年10月11日

# 舗装アセットマネジメント高度化に 関する研究

京都大学 松島格也

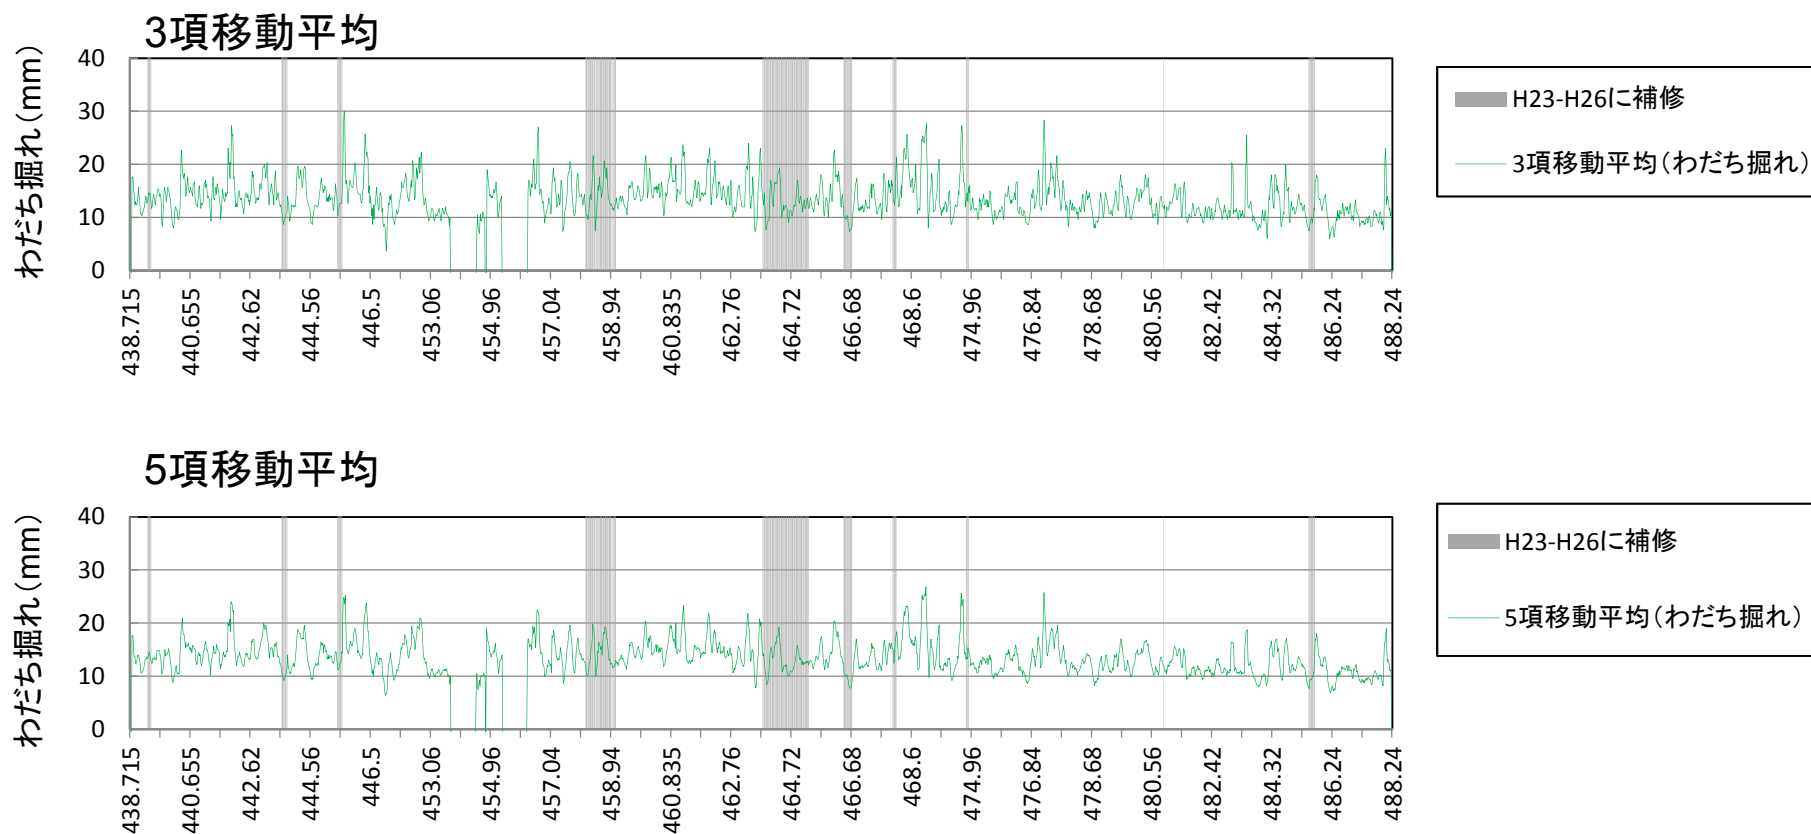
# 移動平均【わだち掘れ】

H26の路面性状調査結果

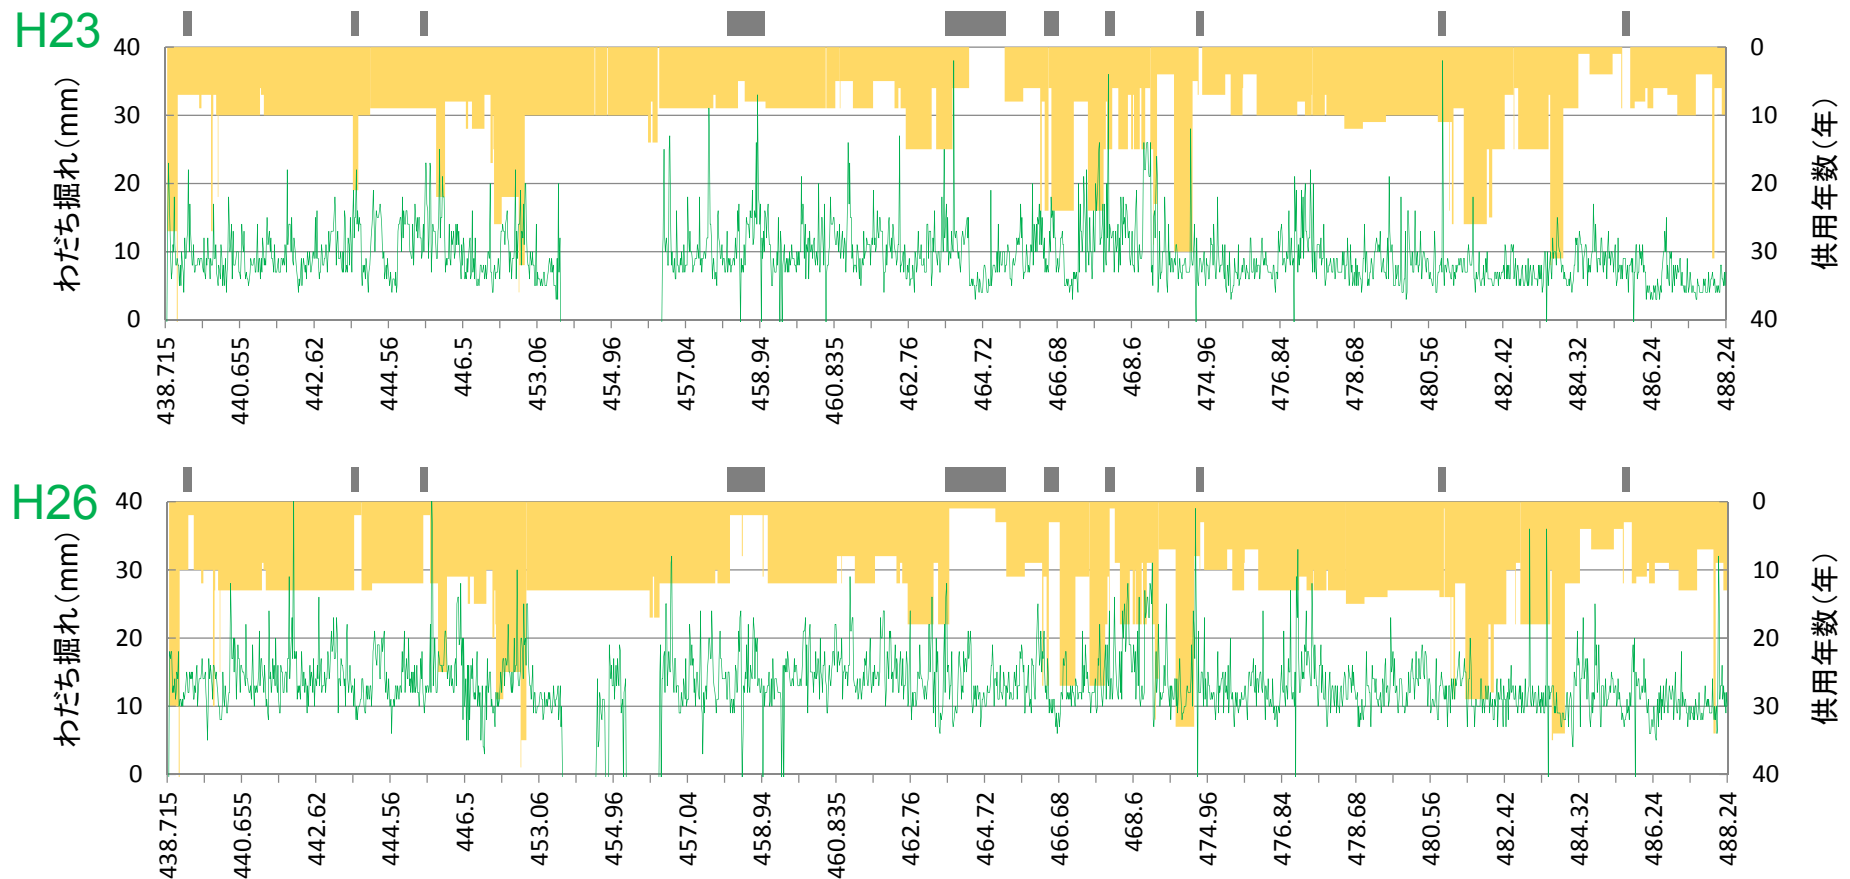
# 経年による補修の意思決定

直近の補修からの経過年数(供用年数)をわだち掘れ(H23, H26)の分布と照合

✓ わだち掘れは管理限界(40mm)を越える以前に補修される傾向

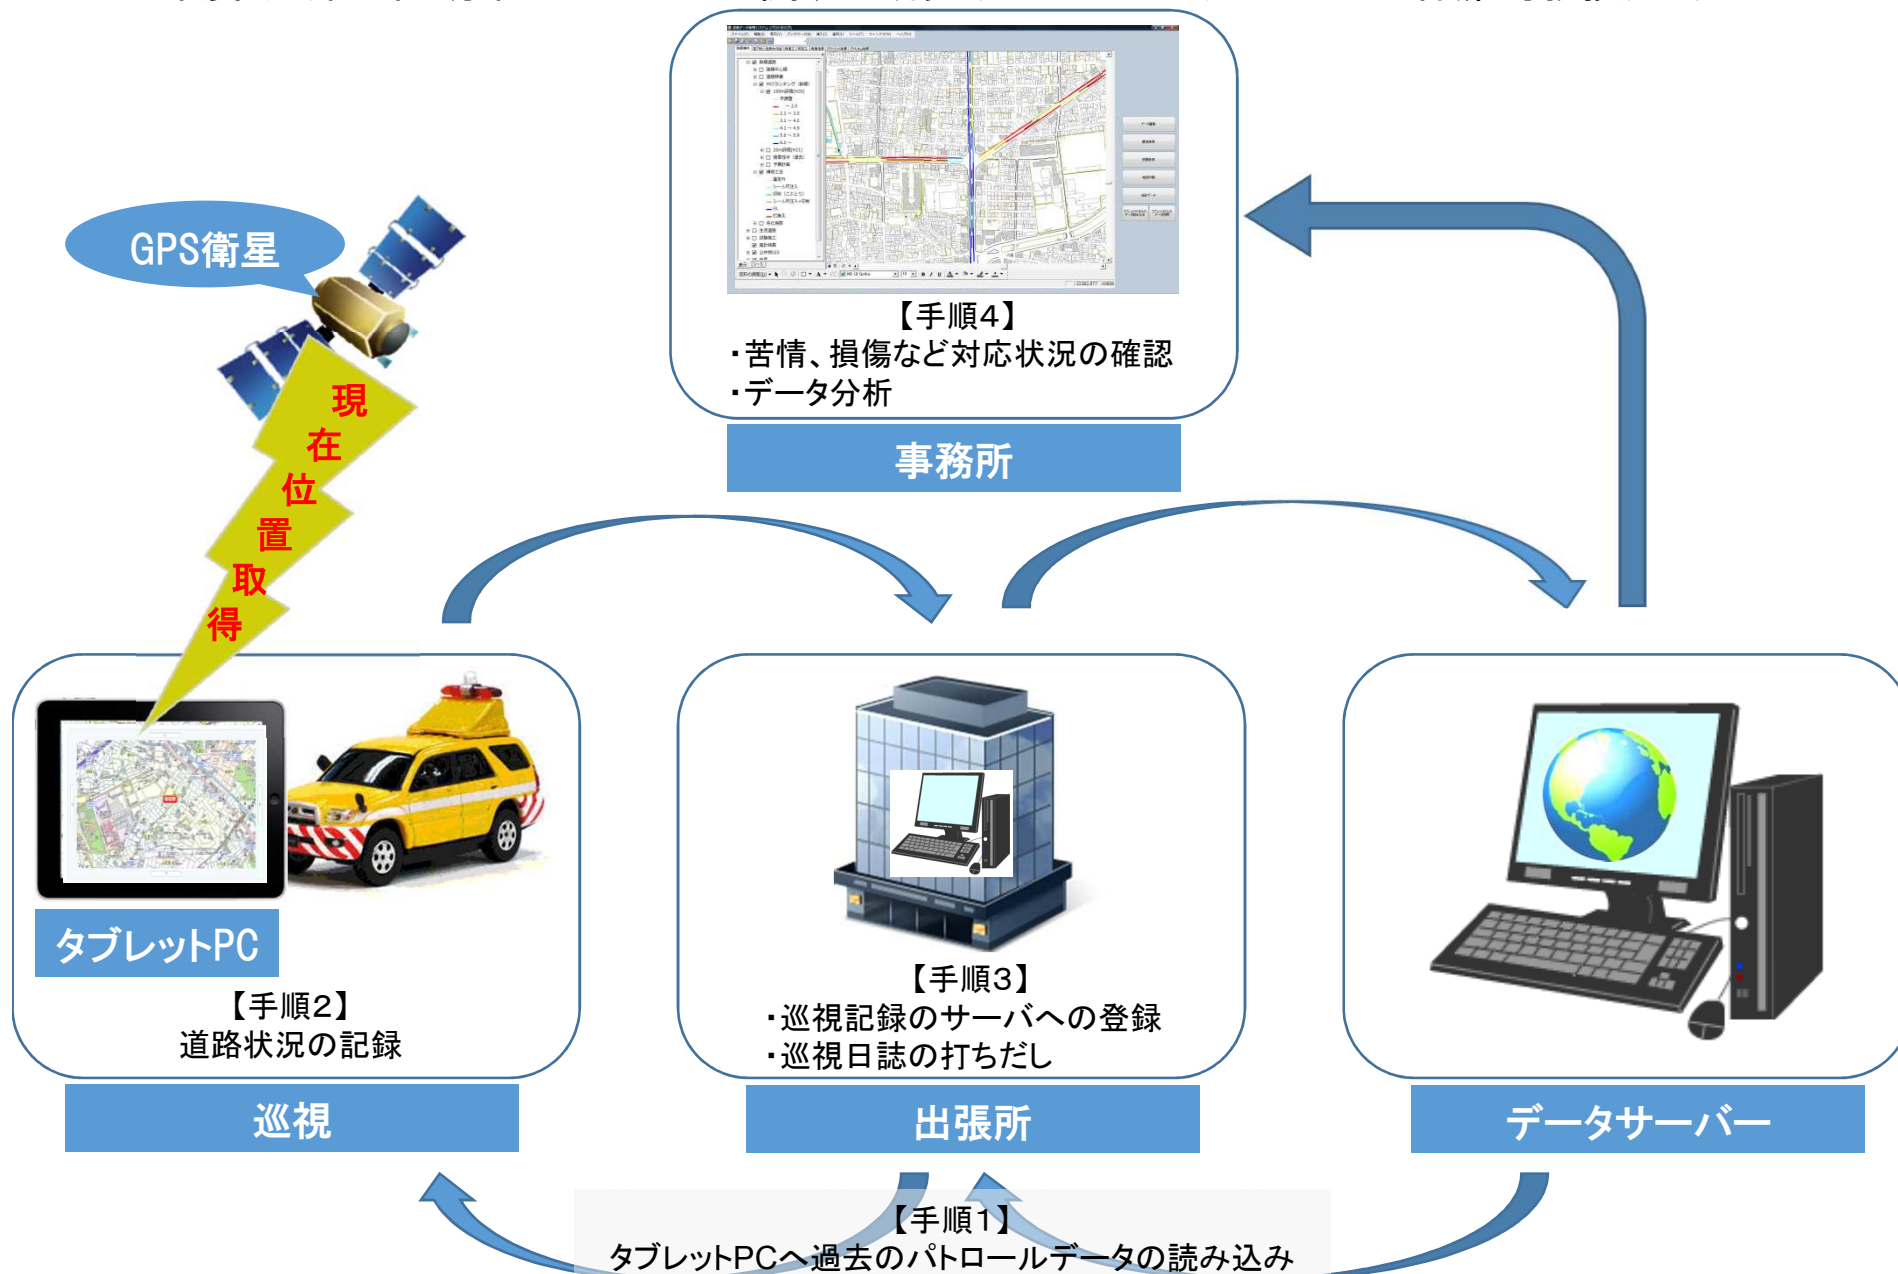
# パトロール項目現地入力システム全体の概念図

H22-25年度:道路巡回効率化システムに関する研究(プロジェクトリーダー:小林潔司教授)より
