第17回 新都市社会技術セミナー

橋梁補修施策プロファイリング手法の開発

大阪大学大学院

貝戸清之

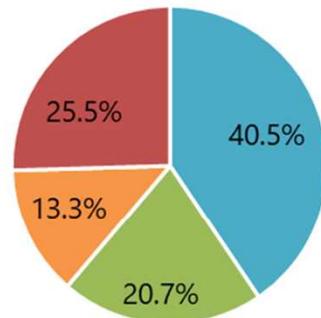
防食機能の劣化（中間）

桁中間と桁端部の健全度の分布

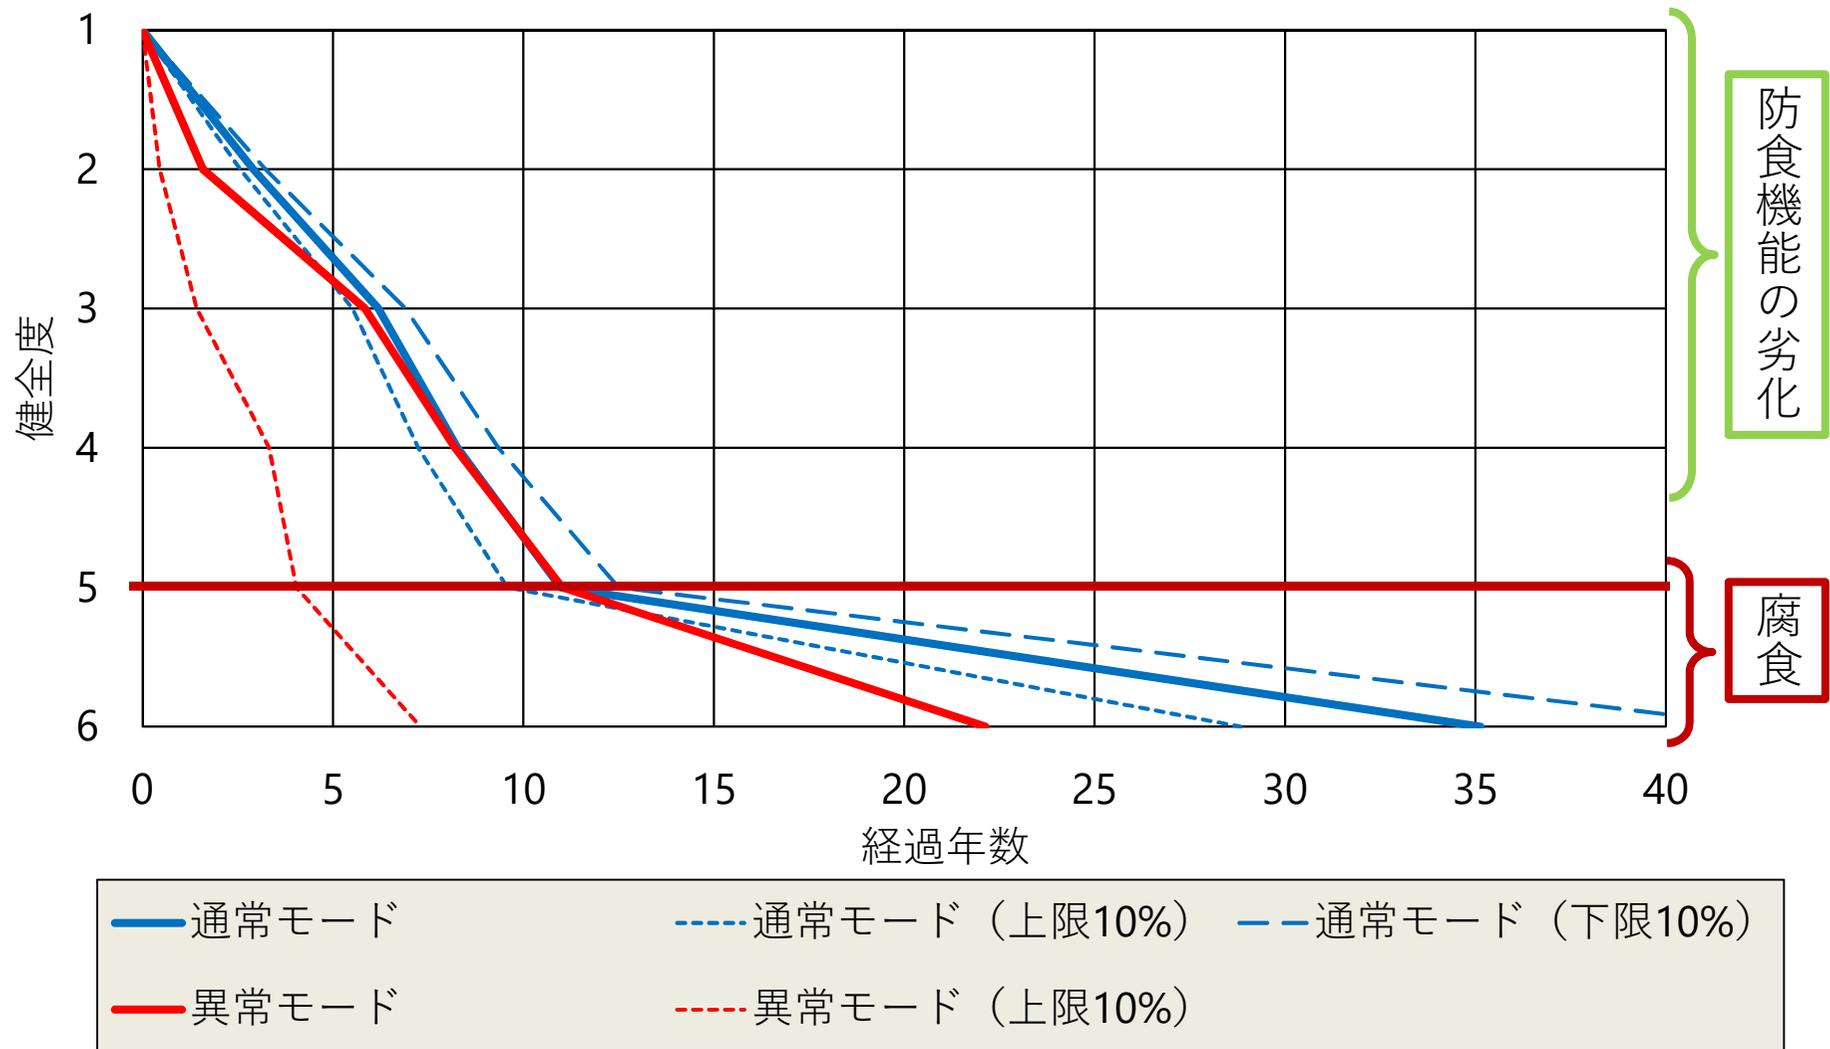
防食機能の劣化と腐食の進展過程

健全度	防食機能の劣化と腐食
	一般的状況
1	損傷なし
2	最外層の防食塗装に変色が生じたり、局所的なうきが生じている。
3	部分的に防食塗装が剥離し、下塗りが露出している。
4	点錆が発生している。
5	深さ：小，面積：小
6	深さ：小，面積：大
7	深さ：大，面積：小
8	深さ：大，面積：大

実際の目視点検データを用いた統計的劣化予測により桁端部における腐食に対する寿命を約12年と推計した。その結果、これまでの塗装の塗り替え周期（10年～15年）が実現象との比較を通して妥当性であることを確認できた。また、伸縮装置の破損による漏水が桁端部の腐食を加速していることを明らかにするとともに、伸縮装置のように主部材ではない部材であったとしても、主部材の劣化・損傷に多大な影響をもたらす場合があることから、今後点検周期を検討していく際には、部材間の関係性も考慮しなければならないことを示唆した。

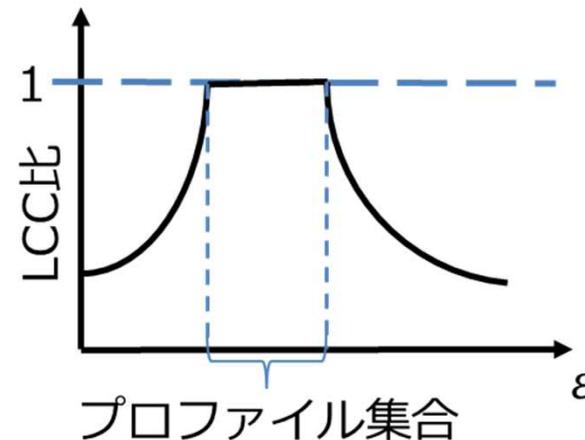
- 混合マルコフ劣化ハザードモデルを用いて、橋梁の劣化速度の差異により各橋梁の劣化曲線を算出
- 平均費用法を用いて各橋梁に対する最適補修戦略となるLCCと全体の橋梁の最適補修戦略となるLCCの比により、同一グループ内で採用する補修戦略を統一化

LCC比 =
$$\frac{\text{各橋梁のLCC費用最小となる補修戦略}}{\text{対象橋梁群全てに同一の補修戦略を適用した時 LCC費用最小となる補修戦略}}$$

プロフィール集合に含まれなかった橋梁

→ 全体橋梁のLCC費用がその次に小さくなる補修戦略を分母として

再びプロファイリング、各グループでの補修戦略を差別化

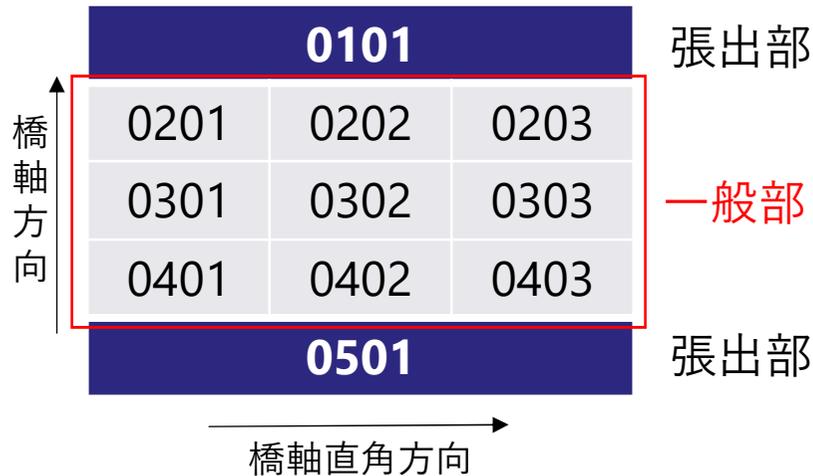
研究対象部材：重要部材の1つであるRC床版の一般部

要素番号： (数字)

※点検が実施される単位

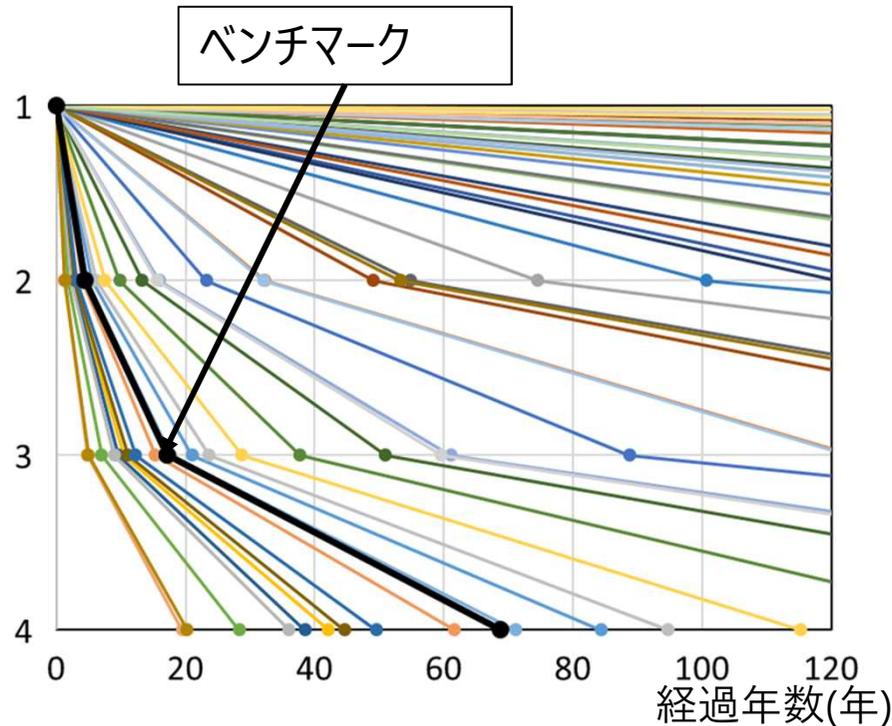
床版ひび割れを対象とした推定結果

劣化曲線は橋梁 i ($i = 1, 2, \dots, 54$)のRC床版部材の期待寿命

ϵ 推計結果
 最大値 (劣化が速い)
 : 3.5236
 最小値 (劣化が遅い)
 : 0.0007

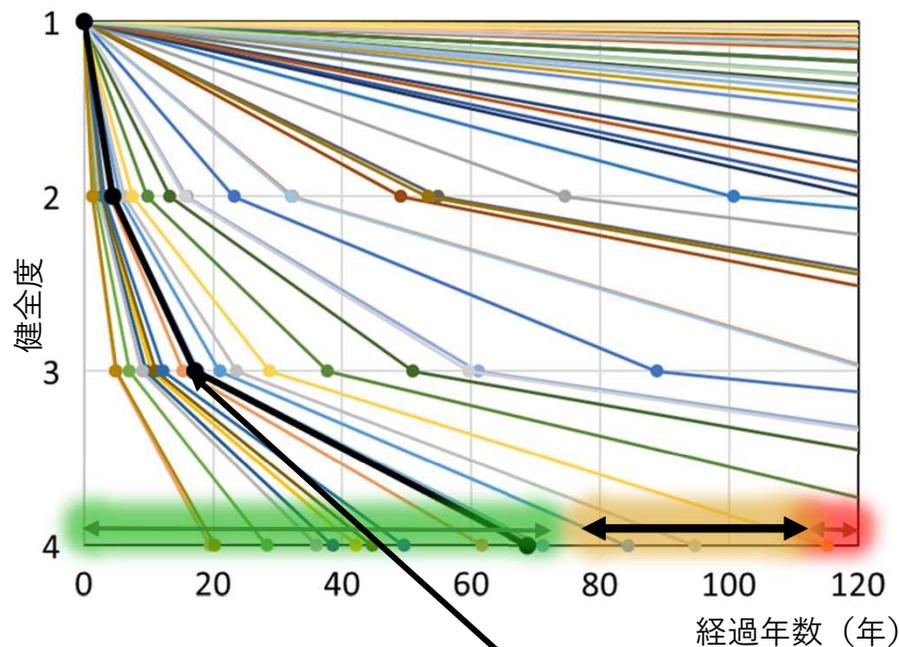
橋梁 $i(i = 1, \dots, 54)$ RC床版部材の期待寿命

健全度 s	推定値 β	期待寿命 (年)
1	-1.50	4.48
2	-2.53	17.13
3	-3.94	68.72

ベンチマーク

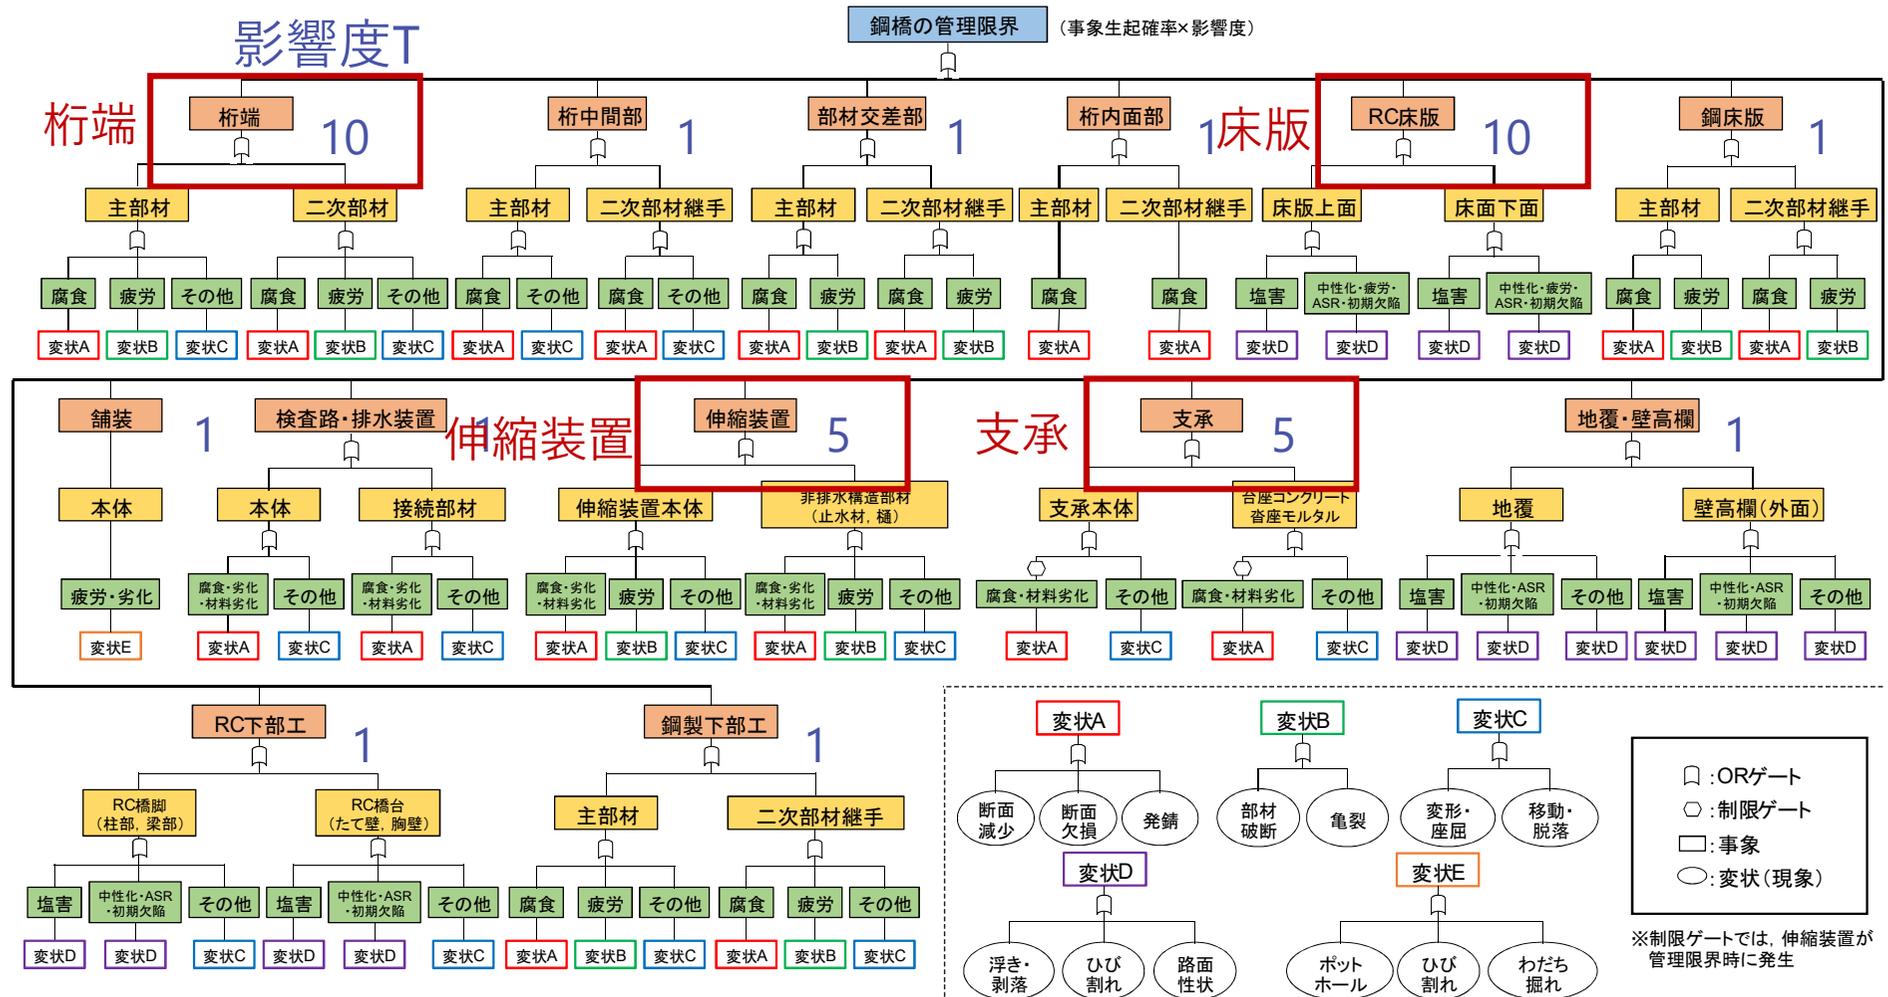
橋梁におけるフォルトツリーの例

構造的な性能に寄与する割合に応じ影響度を設定

主要部材のリスク発生確率を要素とする橋梁フォルトツリーを作成して、点検データから橋梁全体のリスク評価手法を開発し、部材ごとに実態に即した点検周期を検討するための方法論を手掛けた。これにより劣化が進行した部材や重要度の高い部材に関しては5年よりも短周期で目視点検を実施する一方で、劣化の進行が遅い部材に関しては5年よりも長周期の目視点検を実施することによって、現行の5年に一度の一括点検よりも費用・リスクともに同時に低下できる可能性があることを示唆した。

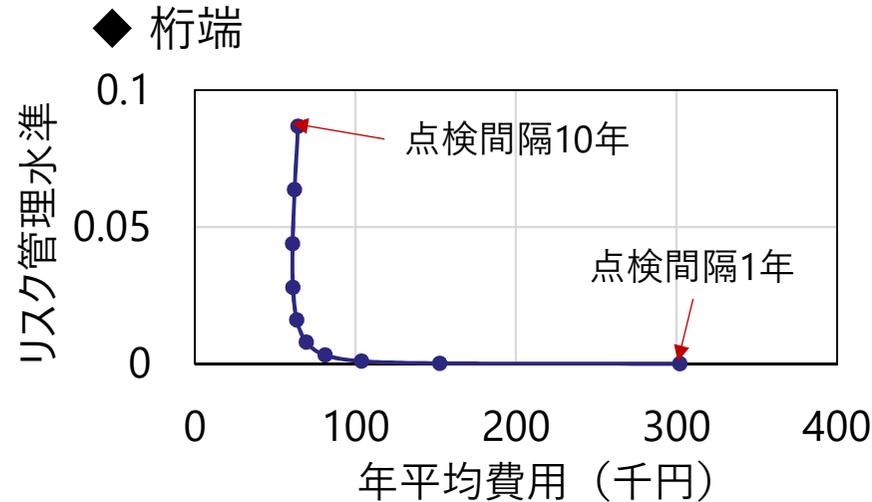
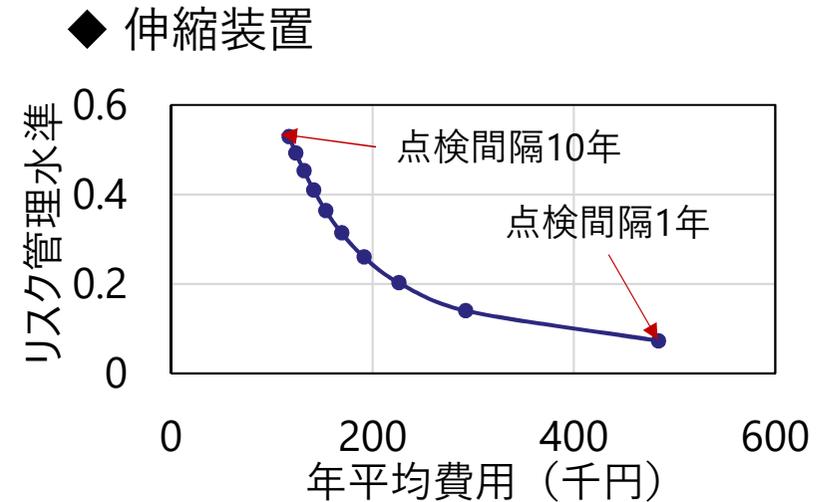
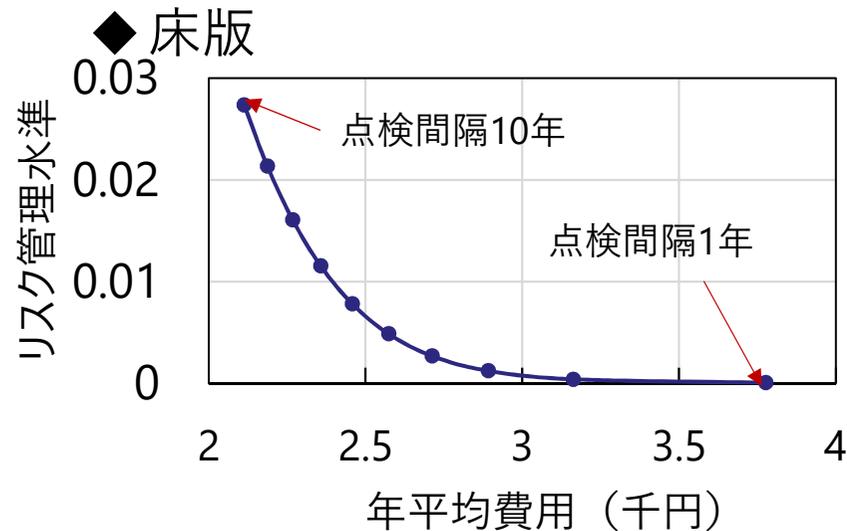
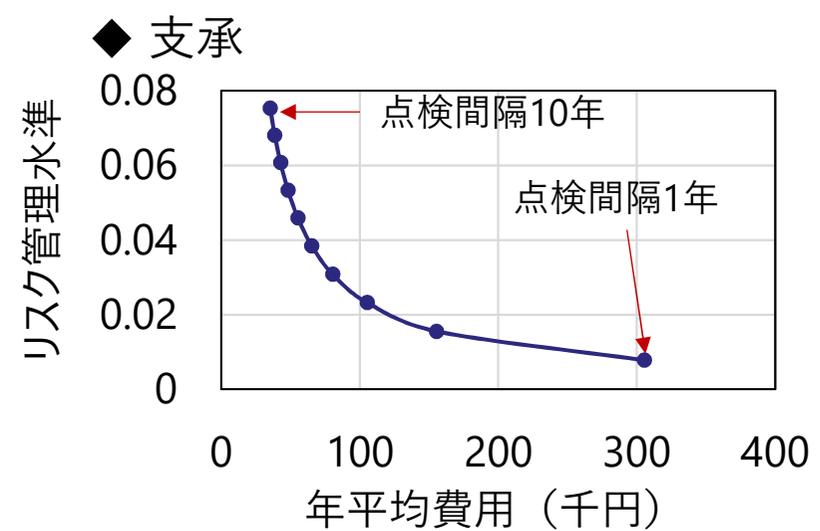
各部材のLCC評価

点検頻度を1～10年まで1年単位で変化

各部材の推定結果よりFTAで橋梁全体の推定を行う

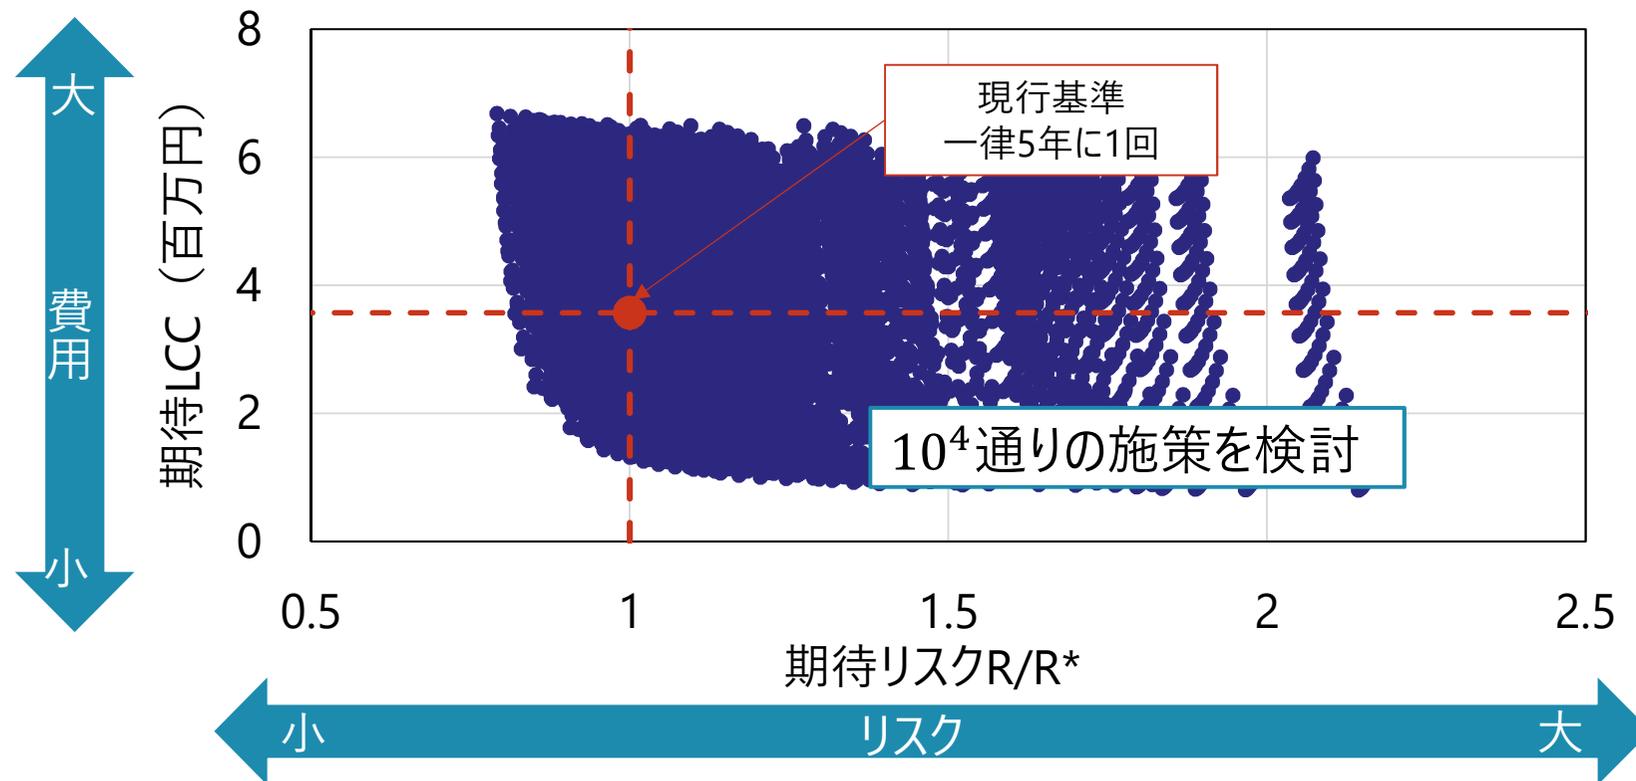
リスクコストのトレードオフ関係

- ◆ 補修・点検に要する費用は既往の文献により用いられている値を参照した

- ◆ 提案手法により現行基準の全体の中での位置を確認可能
- ◆ 「期待LCC」と「期待リスク」両観点から優位になる施策の数は**711**通り

現行基準の妥当性とさらに最適化された施策の検討が可能
