建設DXにおける「トンネル点検支援技術、斜面
防災・減災」の取り組み

トンネル点検支援技術の高度化に関する研究

4. 支援技術を活用した状態の把握と診断

(株) オリエンタルコンサルタンツ
井上 彰

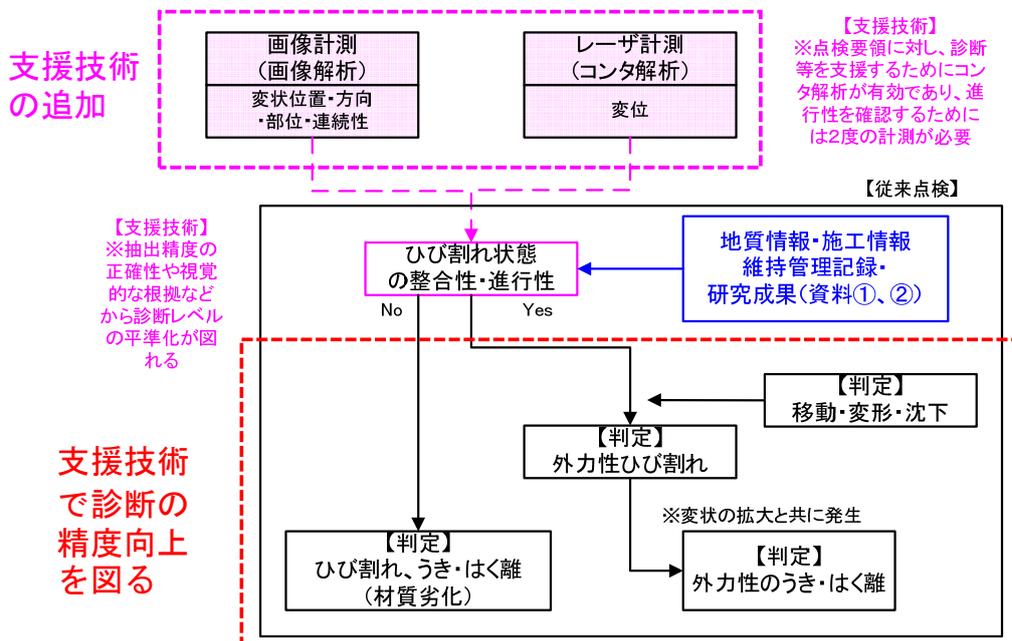
図9.2.4 外力診断の流れ

- ・ 外力性診断では、現場で確認した変状（ひび割れ等）以外に、維持管理記録、地質情報、施工情報、変状位置・方向・部位・連続性などの基本情報が必要である。
- ・ 判定するために必要な技術がひび割れ変状を見極めることである。点検初見では発生したひび割れに対し、研究成果などを活用し、外力性の可能性があるものか、材質劣化かを見極めることが重要である。
- ・ これは従来点検、支援技術であってもかわらない。

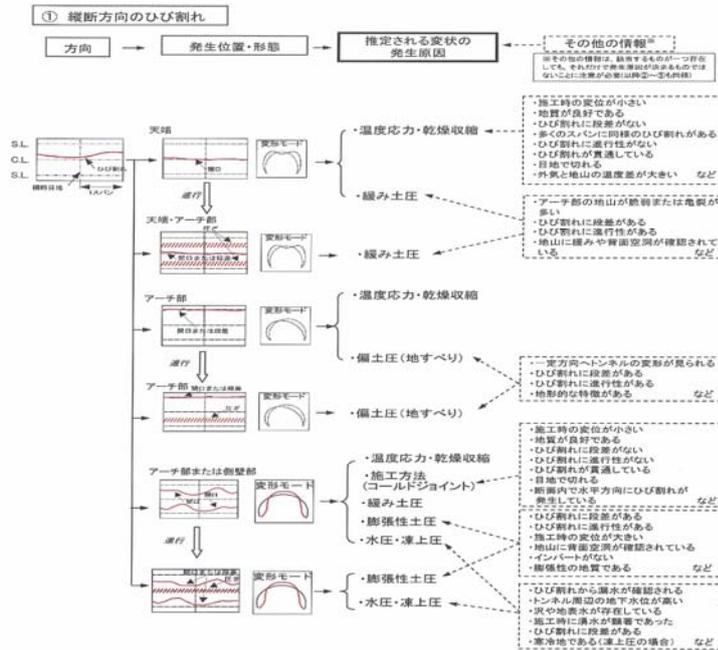
図-3.48 縦断方向のひび割れに対する変状原因推定のためのチャート図

資料①：研究成果（道路トンネル維持管理便覧【本体工編】R2.8 参考資料からの抜粋）

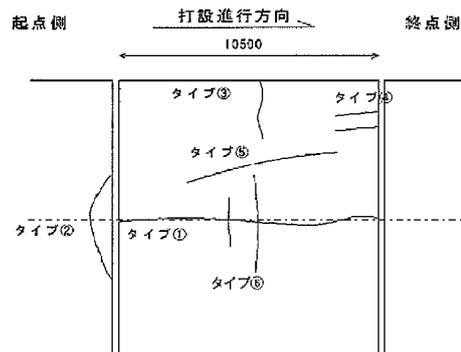
ひび割れの種類	主な発生原因
タイプ①：トンネル天端部方向のひび割れ	無筋区間のトンネルに多く発生する事例で、右節区間でも発生することがある。最終的には1cmを超えるひび割れに発展する。覆工を横断的に一つのプロックと考えると、天端付近はプロックの中間地点にあたり、乾燥収縮や温度収縮によるひび割れが集中しやすい。さらにトンネル天端部の拘束度が低いところや、充填不足のところは、これらが助長される。肩~圍壁のコンクリートは、収縮が管前拘束され、その収縮量は少ない。
タイプ③：覆工端部の三日月形のひび割れ	セントルのセット時、脱型時の過度な押上げによって生ずるひび割れ。セントルは、既設置工端部にラップさせ、もう一方は木製矢板の裏側に設置し、その閉鎖空間内にコンクリートを打設する。着工コンクリートの打設は、コンクリートの材齢3日程度の若材で行われる。セントルセットは、引圧のジャッキを用いるが、均等に昇降できないと、若材側のコンクリートに局所的な荷重が作用し、これによって三日月形のひび割れが生ずる。当初は縦横なひび割れであったものが時間の経過とともに顕在化することがある。
タイプ③：インバートの接合部から漸前方向に生ずるひび割れ	インバートを拘束体とし、その後に打設される覆工の温度収縮、乾燥収縮によって、発生するひび割れ
タイプ④：コンクリート打設時のプリージング水の滞留によるひび割れ	コンクリートの横流しや、バイブレーターのかけ過ぎによって、コンクリート表面にプリージング水が生じ、それが凝固で滞留することで生ずるコールドジョイント
タイプ⑤：吹上げ口からコンクリートの流に沿ったひび割れ	検測窓から、吹上げ口に打設に切替えることで生ずるコールドジョイント、配管の切替え、先端ホースの取り回しに時間を要し、時間が経過することによって配管内の閉塞などのトラブルに起因してコールドジョイントが生ずる。
タイプ⑥：覆工天端横断方向のひび割れ	セントル内の保溫養生の温度差による外部拘束

図-1 代表的な初期ひび割れの形態

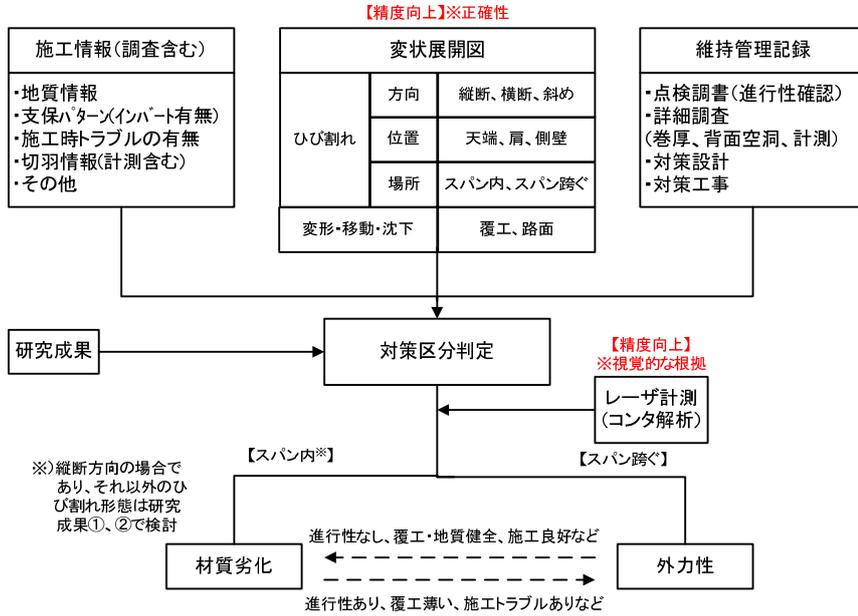
外力性の診断手法について具体的な内容を次図で整理した。

特に**圧ぎ・ひび割れ(変形・移動・沈下)**については**外力性の診断手法**について検討した結果を次に示す。

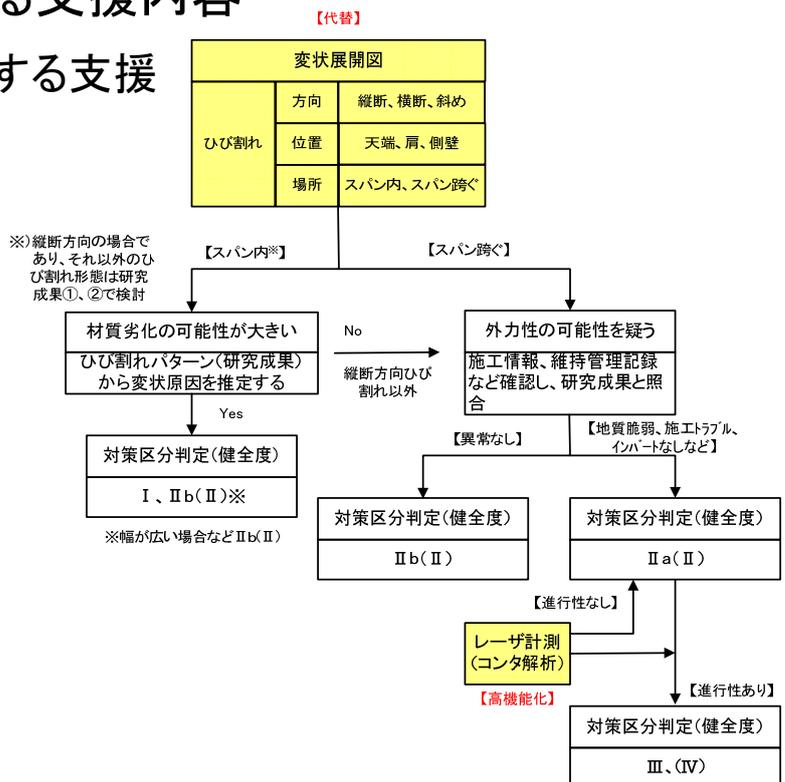
診断手順については次図のとおりとなる。
