プロジェクト:「鋼橋の点検並びに損傷の調査手法の高度化に関する研究」
プロジェクトリーダー ・氏名(ふりがな):石川 敏之(いしかわ としゆき) ・所属, 役職:関西大学, 教授
研究期間:令和4年9月～令和7年3月
プロジェクト参加メンバー(所属団体名のみ) (一社)日本橋梁建設協会, (一社)建設コンサルタンツ協会, (一社)日本非破壊工業会, (一社)リペア会, (特非)橋守支援センター, (有)丸重屋, 酒井工業(株), 西日本高速道路(株), 本州四国連絡高速道路(株), 阪神高速道路(株), (一財)橋梁調査会, 関西大学, 岐阜大学
プロジェクトの背景・目的(研究開始当初の背景, 目標等) 橋梁点検においては, 効率化を目的とし, UAV等の点検支援技術が活用されるようになってきた. しかし, 検出できる損傷の限界や, 非GNSS環境下の箱桁内部, 狭小な空間での点検精度の確保等の課題がある. また, 鋼橋の点検において, 例えばき裂が疑われる損傷が発見された際, 損傷箇所からき裂を想定し, 適切な位置に磁石を当てて調査する必要があるが, 技術者の経験に頼っているのが現状となっており, 管理者も報告を受けた際に, 適切な調査が実施されたのか判断が出来ていない状況となっている. 本研究では, 疲労き裂を対象として, 点検支援技術を含めた点検および調査技術の効率化と精度確保, ならびに点検および調査の適切な実施に資するための実際の構造ディテールと疲労き裂を忠実に再現した実物大試験体の作製と点検・調査の手引き等の作成を目的とする.
プロジェクトの研究内容(研究の方法・項目等) ①鋼橋におけるUAV等の点検支援技術を活用した点検手法について, 可能な技術レベルを明確にし, 橋梁構造や点検箇所に対応しい点検手法の調査研究を行う. 具体的には, 塗膜上からき裂検出が可能な非破壊検査技術, および塗膜剥離が必要な非破壊検査技術に対する塗膜剥離技術や検査後の再塗装技術の高度化に関して, 実橋梁や実物大の構造ディテールと疲労き裂を忠実に再現した疲労試験体を用いて検討する. ②鋼橋の点検により判明した損傷の適切な調査手法や, その精度向上のための手法について調査研究を行う. 具体的には, 点検員が実物と同様な疲労き裂の点検を体験できるように, 実橋梁の構造ディテールとそこに生じた疲労き裂を忠実に再現した実物大の試験体を疲労試験により作製する. 試験体は, き裂が小さいものと大きいものの2種類作製し, それらを用いて, 非破壊検査手法の精度向上のための検討を行う. なお, 疲労試験中のき裂の発生や進展挙動を記録した動画を作製し, 点検員の経験不足を補う. 上記の研究を踏まえ, 点検箇所や点検内容に応じた効率的な点検手法や, 損傷状況に応じた調査手法の手引きを取りまと

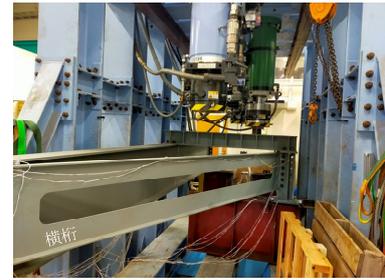
昨年度製作した試験体を用いて、先ず静的載荷試験により、疲労き裂が生じる端補剛材付近の応力状態に及ぼす載荷位置の影響について検討した。その結果、載荷位置が端補剛材に近づくほど、き裂が生じる端補剛材上端部の局部応力が大きくなり、それに加えて、端横桁の拘束により、補剛材上端部表裏の面外曲げ応力が著しく増大することが明らかになった。

図-1 実物大試験体の疲労試験

上記の結果を踏まえて、局部応力が最大となる載荷位置で疲労試験を実施したが疲労き裂が発生しなかった。そのため、実橋の過積載を考慮して試験荷重を増大させ、次年度に再度疲労試験を実施する。

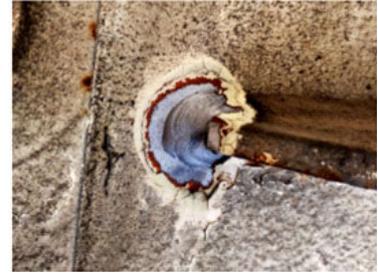
図-2 レーザーケレン

MT実施前の対象溶接部の塗膜剥離作業に、複雑な形状の溶接部に対しても適用可能で高所作業車に積載可能な軽量で小型のレーザーケレン装置と、昨年度と同様の繊維混入型のペースト状の剥離剤を適用し、それぞれMTが可能な状態に塗膜が剥離でき、レーザーケレンでは塗膜等の廃棄物が残らないことを実証した。
