六甲山系グリーンベルト整備事業

**六甲山系におけるナラ枯れ被害と対策事例**

～被害発生から収束まで～

国土交通省 六甲砂防事務所

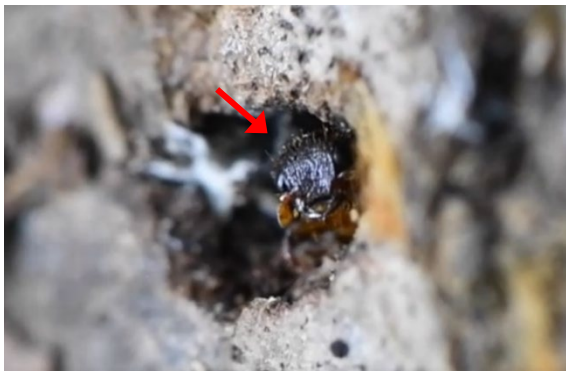
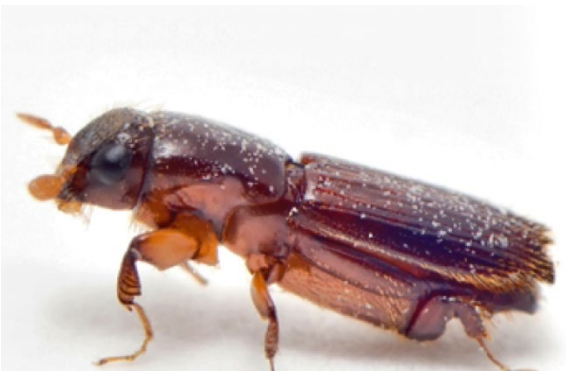
写真 1-2 カシノナガキクイムシ

| 穿入孔から顔を出すカシナガ成虫 | 穿入孔から出てきたカシナガ成虫<br>(白い粉状のものはフラス) |

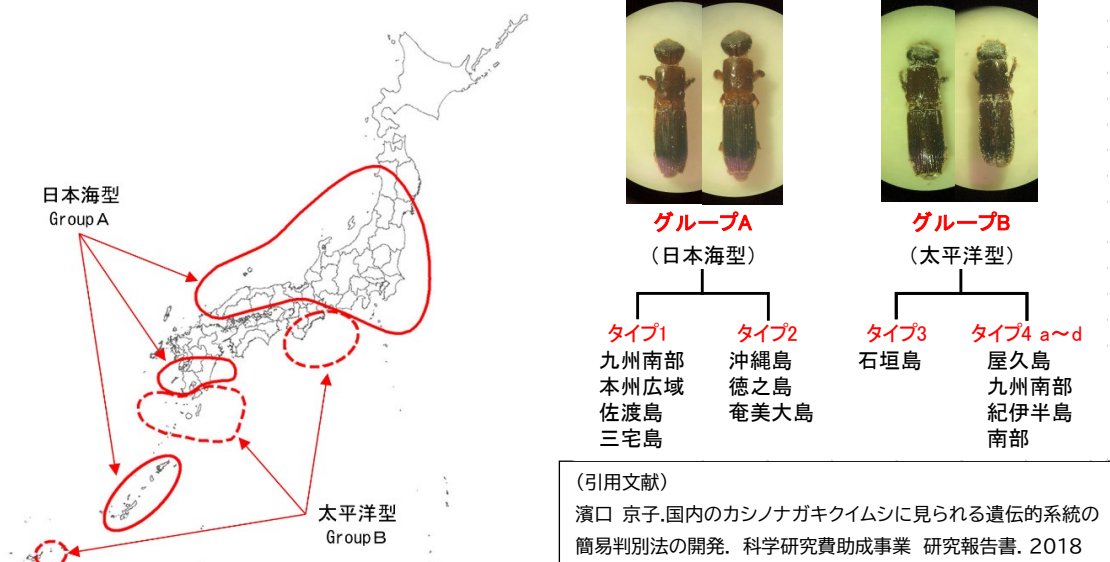
図 1-1 カシナガの日本海型と太平洋型の分布傾向

カシナガの日本海型と太平洋型は、必ずしも名称通り日本海側と太平洋側に分布が分かれています。大まかには、本州では東日本や日本海側を含む広域に日本海型が、比較的南に位置する紀伊半島付近には太平洋型が分布しており、九州から沖縄では日本海型と太平洋型が入れ子状に分布していることが知られています。

六甲山系では、下図のように日本海型が分布していると考えられていましたが、令和4年度と令和5年度に捕獲したカシナガのDNAを解析したところ、日本海型と太平洋型の両方が生息していることがわかりました。

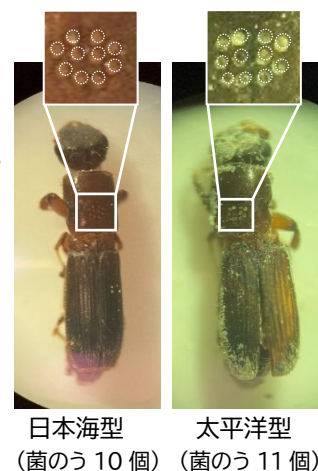
図 1-2 日本海型と太平洋型の菌のうの差

日本海型は雌の菌のうの数が10個以下、太平洋型は11個以上と明らかに異なります。

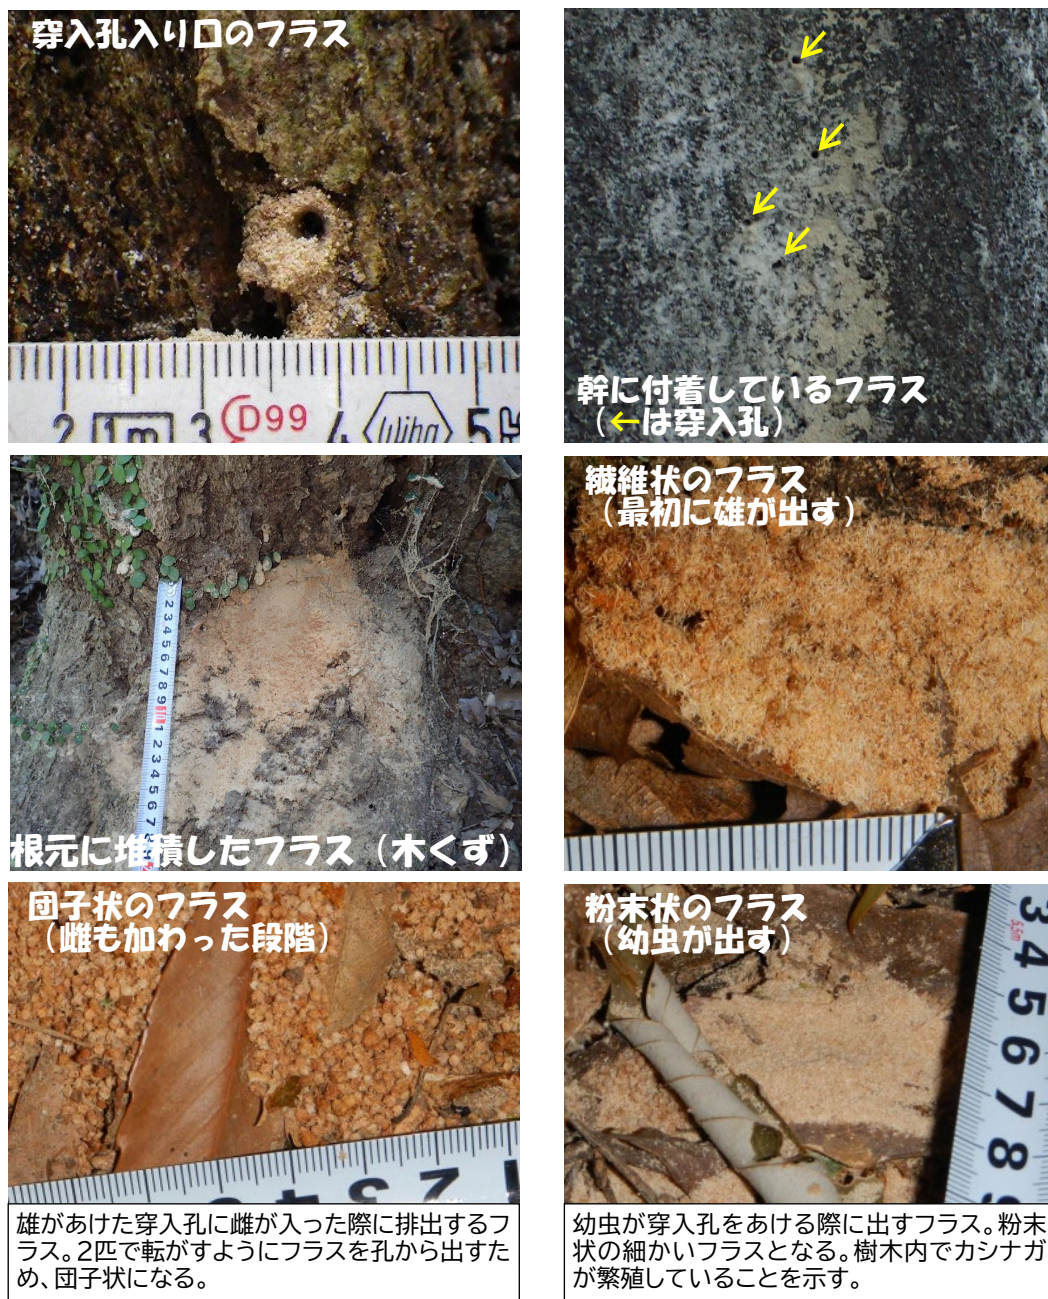
写真 1-3 カシナガのフラスと穿入孔

ナラ枯れ被害木の特徴としては、カシナガが幹に孔をあけて入った穿入孔(直径 1.5～2.0mm)が幹や根元にみられ、穿入孔付近や根元にはフラス(木くずと虫の排泄物が混じったもの)がみられます。ナラ枯れ被害生存木は、このフラスや穿入孔があることで、ナラ枯れ被害木だと見分けられます。

カシナガは、木に穿入する際等にフラスを排出します。フラスは繁殖段階によって形状が異なり、最初に雄成虫が穿入する時は繊維状、交尾後に雌成虫と孔道を掘る時は団子状、幼虫が排出する際には粉末状となり、フラスをみると、繁殖段階がわかります(写真 1-3 参照)。

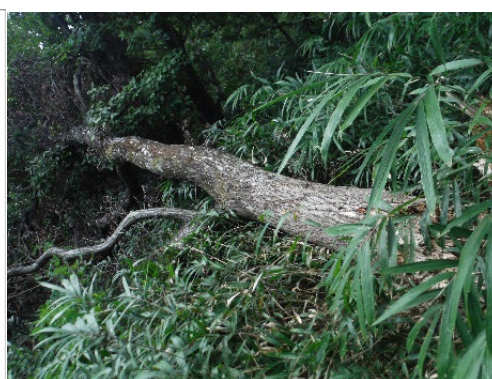
図 1-12 ナラ枯れ枯死木と健全木の根茎引抜き強度

ナラ枯れ被害木は、材内でナラ菌等の菌類が繁殖しているため、幹や根が腐朽しやすい状態となります。

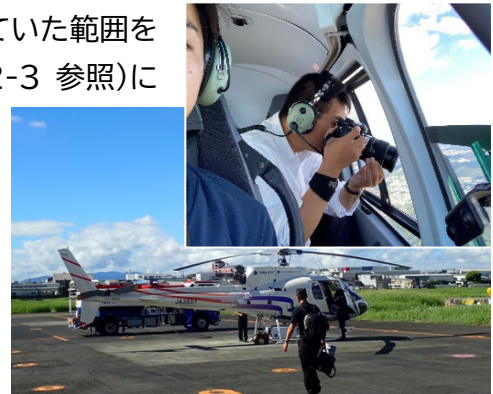
写真 2-1 ヘリコプターでの撮影

表 2-1 で示す枯死木の本数は、ヘリコプター等で上空からナラ枯れ枯死木を調査した結果です。年によっては撮影範囲が異なるため、毎年撮影していた範囲を GB 整備事業用地とその周辺として、経年比較範囲(図 2-3 参照)に設定し、本数を比較しました。なお、GB 整備事業用地でのナラ枯れ枯死木は表 2-2 に、各年の撮影範囲でのナラ枯れ枯死木位置図は、図 2-4 に示します。

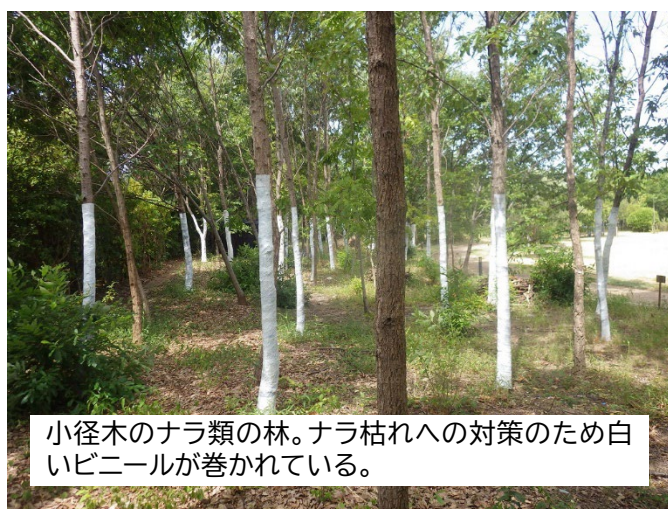
写真 2-2 兵庫県立尼崎の森中央緑地のナラ類

尼崎市の海沿いにある兵庫県立尼崎の森中央緑地には、植栽された胸高直径 15 cm 以下のナラ類の樹林がありますが、その多くがカシナガの穿入被害にあいました。枯死した木は 1 本のみでしたが、小径木の林でも、カシナガの被害を受ける可能性があります。

小径木のナラ類の林。ナラ枯れへの対策のため白いビニールが巻かれている。

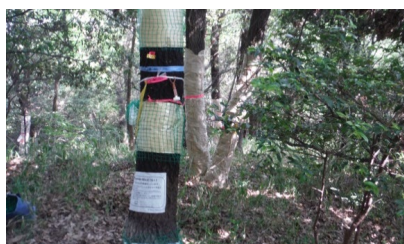
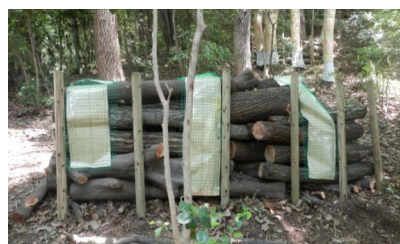
- おとり木トラップは、既往知見では、生きた立木へカシナガを誘引する(下写真左側)ことを避け、丸太タイプ(下写真右側)が推奨されていました。しかし、GB整備事業用地では丸太タイプを配置する場所が少ないため、小さめの丸太タイプと立木に誘引剤を設置し、おとり木としての効果について試行しました。
- おとり木となる立木には捕獲トラップを設置し、枯死を防止するため殺菌剤を通常より1.5倍多く注入し枯死は避けられました。一方、丸太トラップは、小規模であったため乾燥してしまい、カシナガの穿入は立木よりも少ない結果となりました。このため、六甲では立木のおとりトラップを導入することとしました。

写真 3-2 おとり木トラップの種類(左:立木タイプ、右:丸太タイプ)

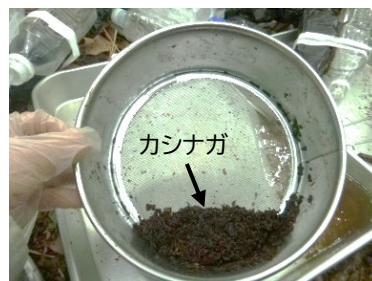
- 粘着シートでは、ナラ枯れ被害木 1 本あたり最多で約6万個体のカシナガを捕獲しました。また、おとり木トラップではペットボトルトラップにより1本のおとり木に1万個体以上、1年で約32万個体を捕獲する等、多くのカシナガを捕獲しました。

写真 3-3 トラップ 1 本分で捕獲したカシナガ

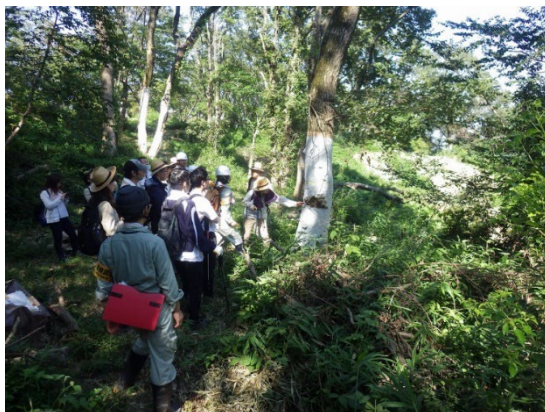
職員向けナラ枯れ対策の実演

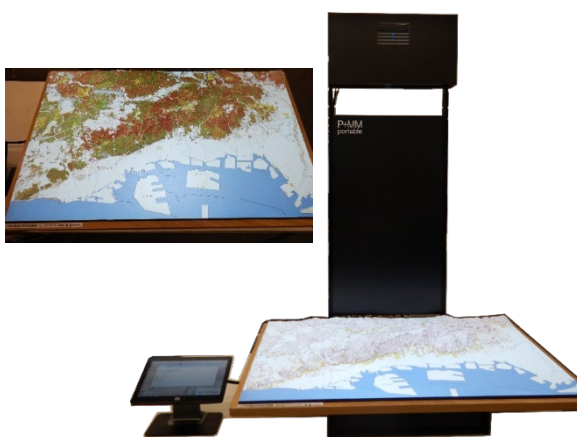
ナラ枯れ枯死木の分布や植生図等が投影される  
プロジェクションマップ
