とちのきとうげ  
国道365号 栃ノ木峠道路における  
直轄調査結果の送付について

# 直轄調査結果概要書

## 一般国道365号 栃ノ木峠道路

# 国道365号 析ノ木峠道路に係る直轄調査結果（概要）

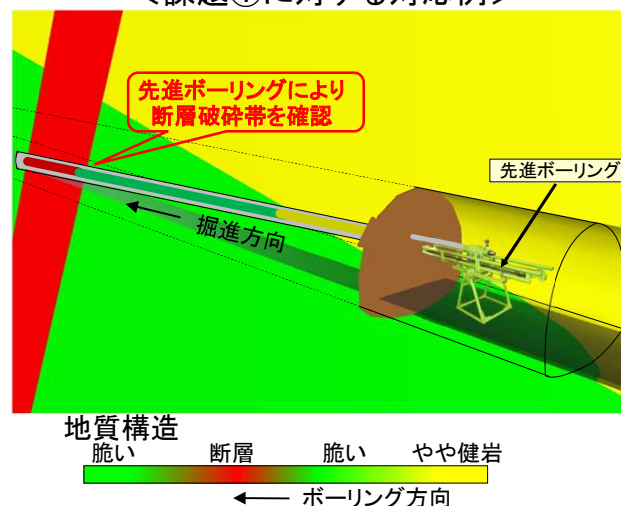
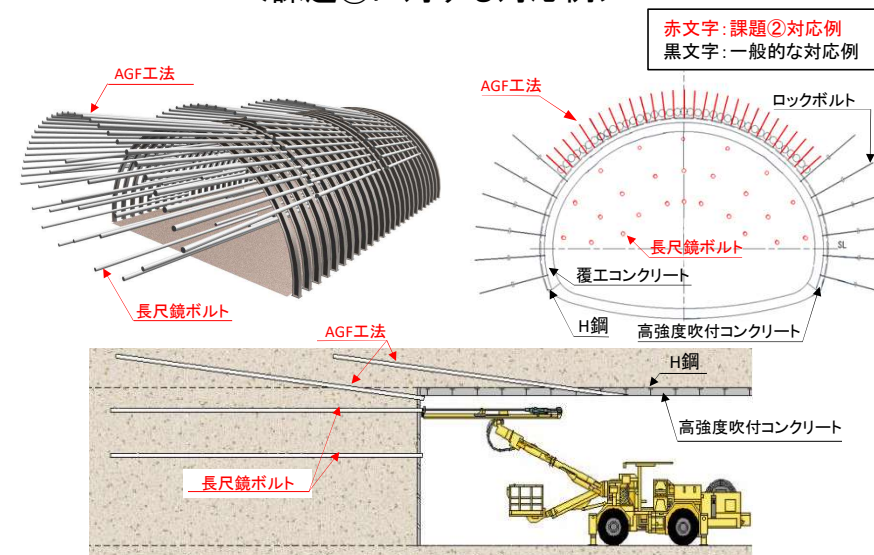
＜課題①に対する対応例＞

⇒ 切羽前方探査により、断層破碎帯を確認した場合には、複数の補助工法（AGF工法、長尺鏡ボルト、早期閉合等）を適切に組み合わせた施工が必要。
