# 河川管理者からの説明

- 円山川現状説明の補足(第9回委員会質問) -

国土交通省 近畿地方整備局  
豊岡河川国道事務所

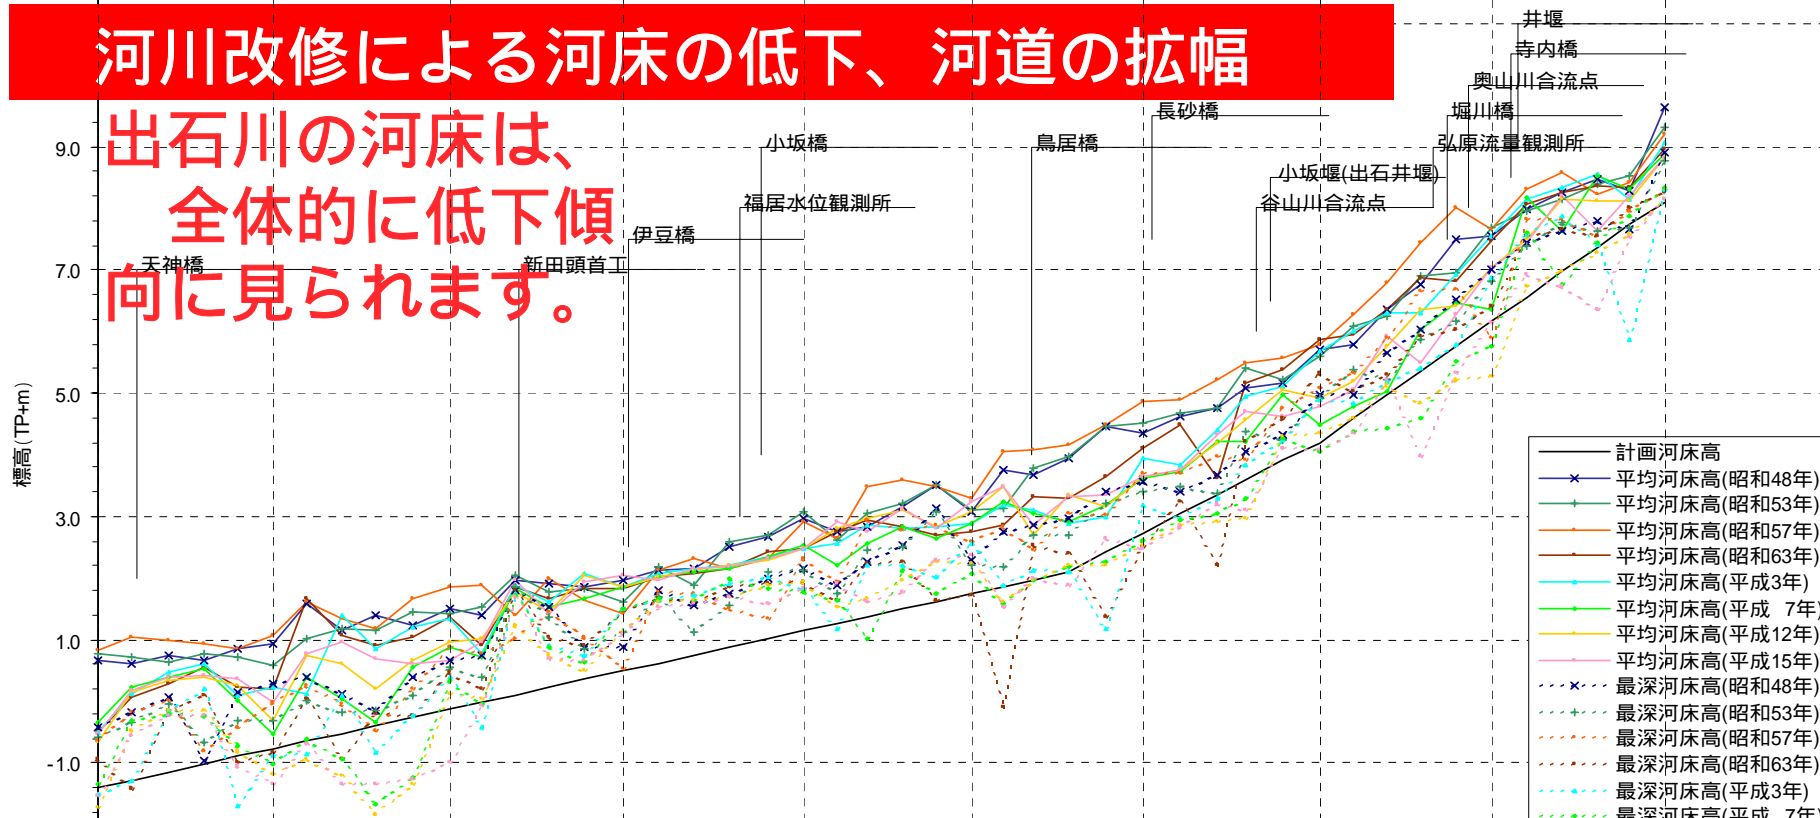
# 台風等の洪水による河床の低下、河道の拡幅

## 河川改修による河床の低下、河道の拡幅

出石川の河床は、  
全体的に低下傾  
向に見られます。

算出方法  $h = \text{平均河床高} - \text{昭和48年平均河床高}$

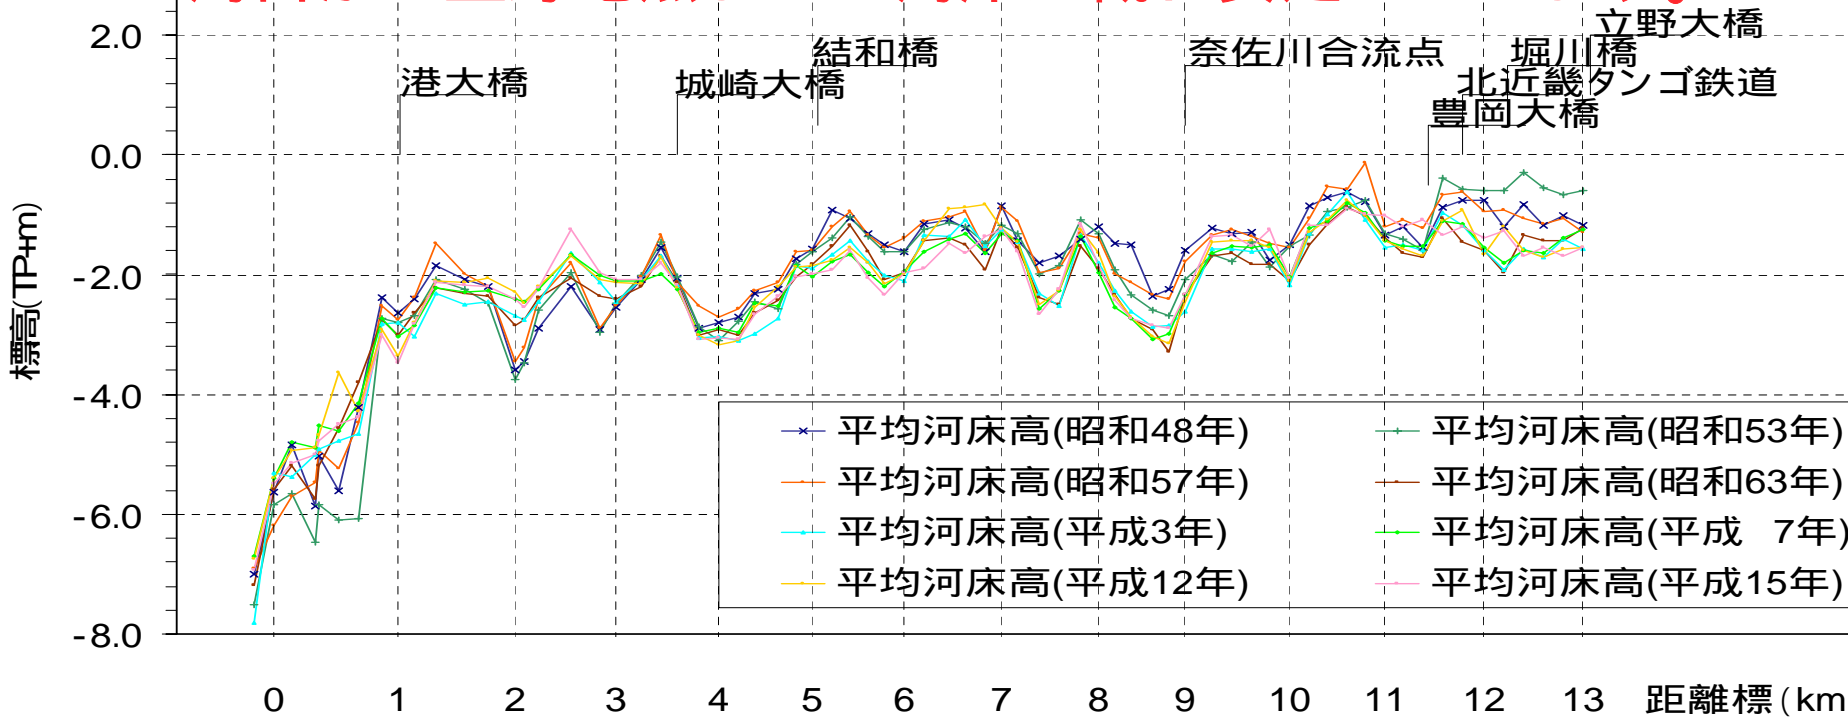
# 河口から立野地点までの河床は概ね安定しています。

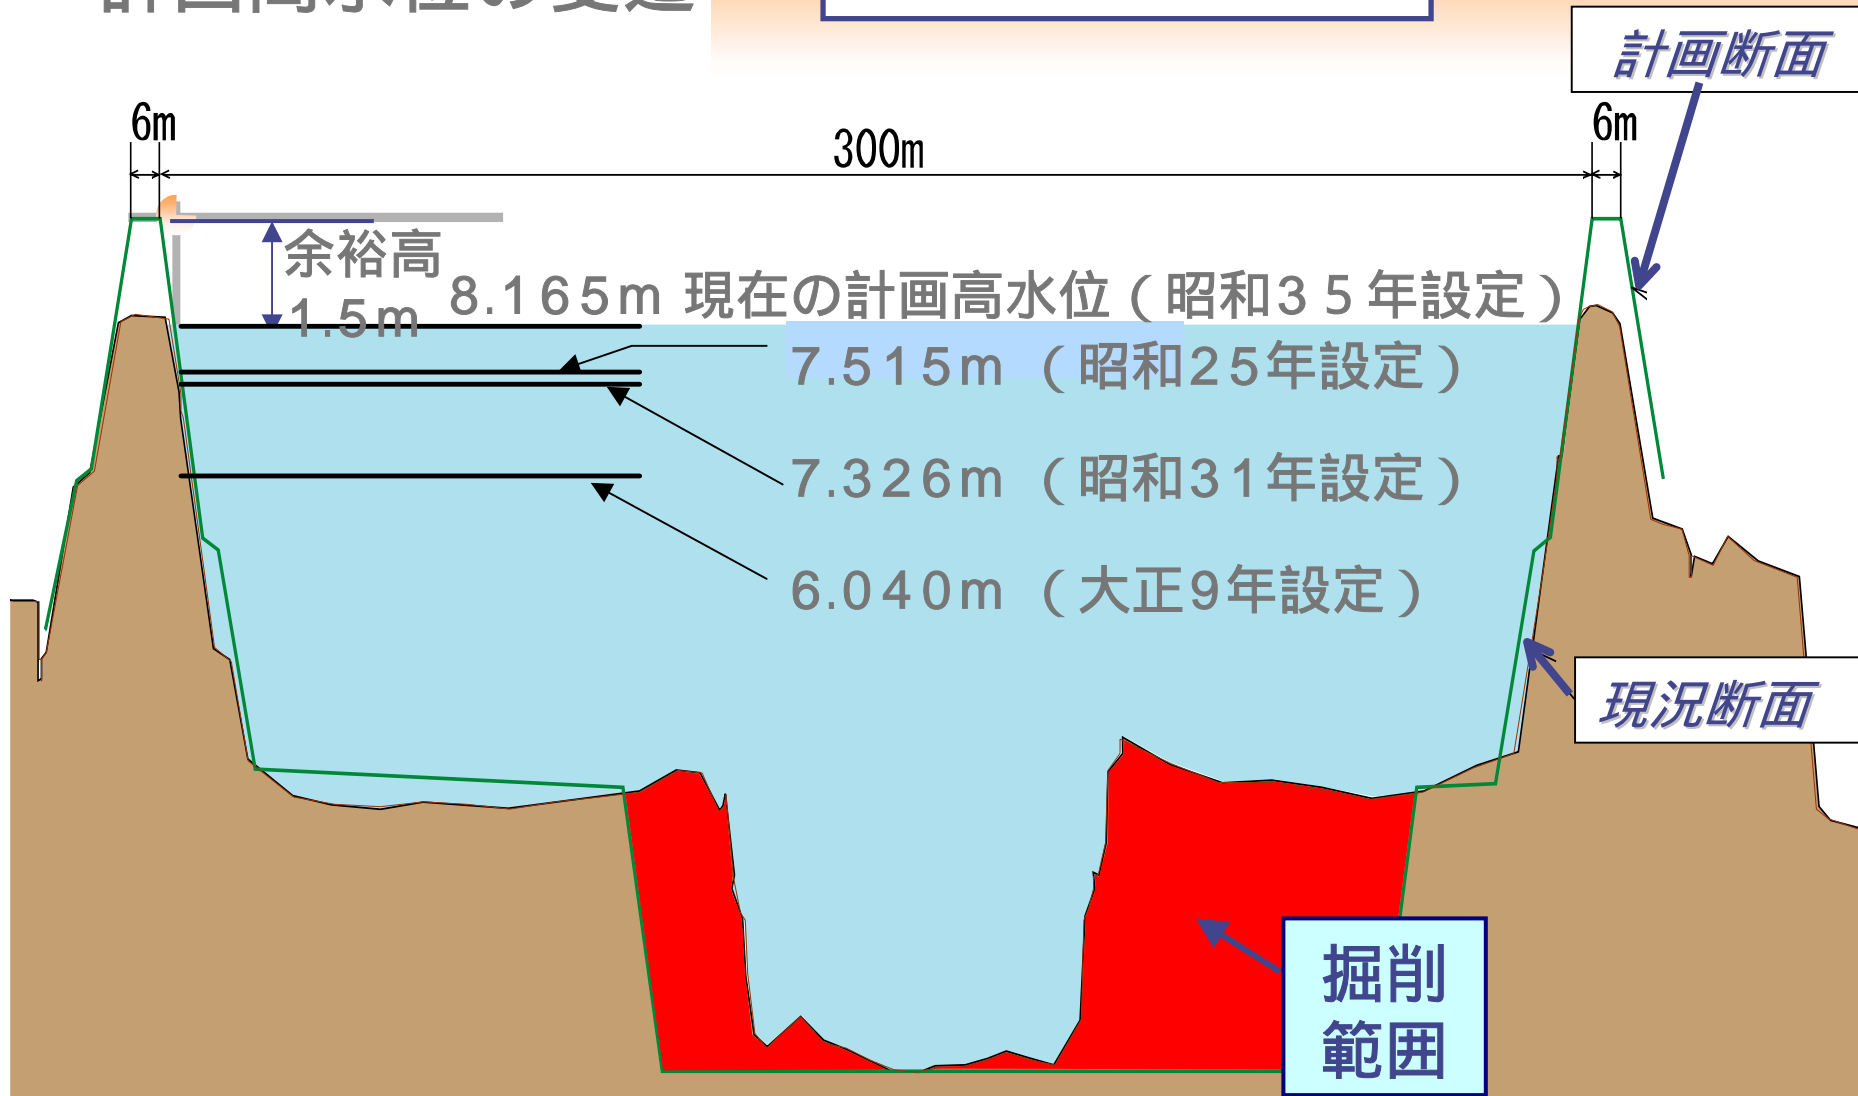
## 立野地点での横断面図

# 計画高水位の変遷

・ 計画で定められている流量 $5,400\text{m}^3/\text{s}$ を流下させるには、堤防嵩上げの他に今の低水路を約100mは拡幅する必要があります。
