# 円山川水系自然再生推進委員会

## 第5回委員会議事次第

# 河川工事等の 実施状況について

## 鎌谷川における 自然再生の取り組みについて

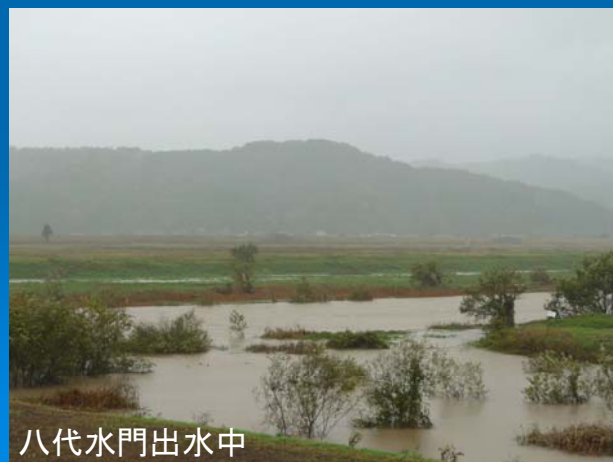
八代水門出水中

8月に大きな洪水が発生したことから、河道内の支障木を調査した。

調査の結果、洪水流による倒木やゴミ等の堆積から流水の阻害になっているもの、又護岸や堤防の施設に破損を及ぼす恐れのある樹木が確認されたため、伐採を検討。

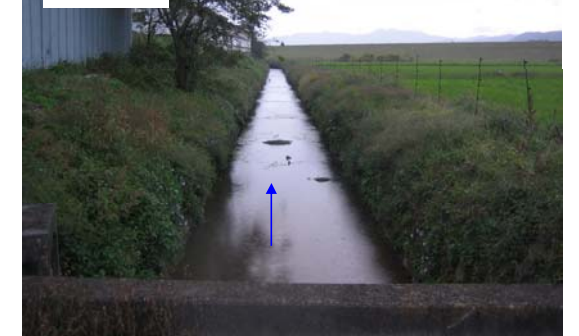
着手前

- ・緩傾斜護岸により、背後地の水田との連続性を確保
- ・水際の根固めに、現地採取の石材を流用
- ・ワンド部を設けることで、湿地形状を創出

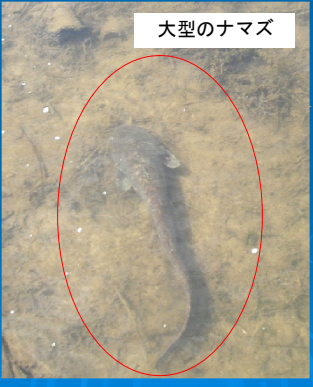
ブランチブロックなど多孔質な護岸周辺でフナ属の幼魚、オイカワの稚魚など小さな魚類が確認された。  
淵などの深みが必要な大型のナマズが確認された。

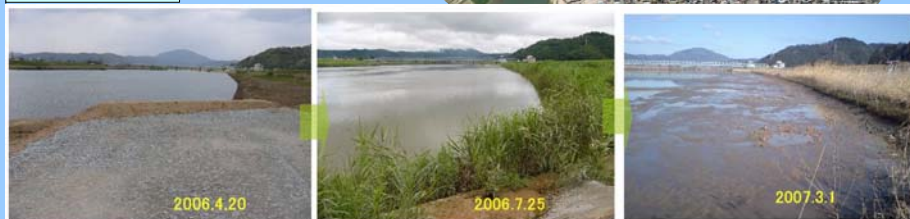
写真-3 平成21年11月1日撮影

- 平成18年から掘削が開始されたが、平成21年出水期前までは堆積状況は大きく変化しなかった(写真-1参照)。
- 平成21年8月9日台風9号で観測史上3番目の規模の出水(立野流量3200m<sup>3</sup>/s)により、一部の河岸掘削箇所では洗掘、堆積が生じた。円山川全区間を通しての洗掘堆積傾向は、比較可能な横断測量が存在しないため不明である。
- 縦断型試験湿地区間では、モニタリングとして行われた測量で、洗掘・堆積分布が把握できる。特に大磯地区下流14.2km付近左岸での堆積が顕著であった(写真-3参照)。

H.21.8.9出水後の堆積が著しかった縦断型試験湿地の状況(大磯地区下流13.9km付近左岸)

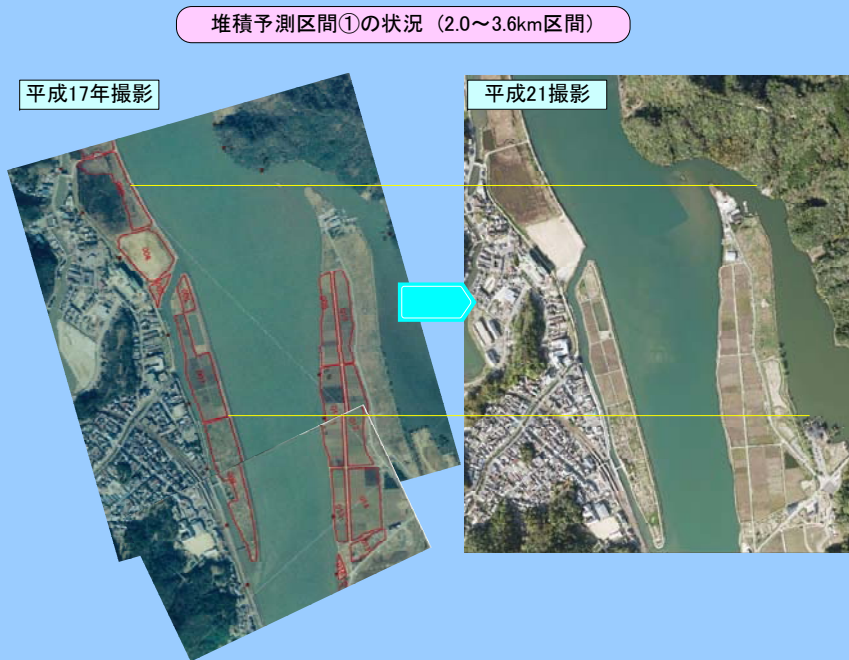
○平成17年撮影(平成16年台風23号出水後)と平成21年撮影時の空中写真を、下流掘削区間の堆積予想区間について示す。

○ひのそ島の半島掘削実施状況が確認できる。一方、この期間の河床状況を比較可能な横断測量が存在しないため、掘削後の堆積・洗掘状況の詳細については不明である。

堆積予測区間①の状況 (2.0～3.6km区間)

堆積予測区間②の状況 (ひのそ島 5.5～7.0km区間)

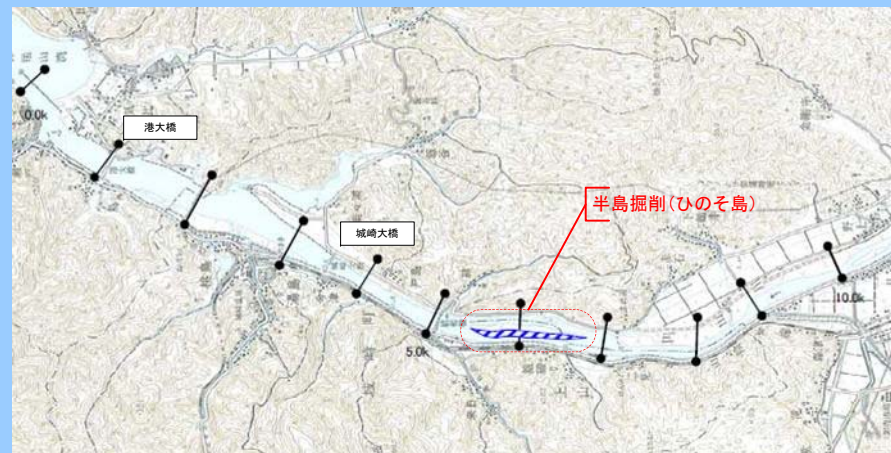
### ■河道掘削実施箇所

円山川 5.5km～7.0km (ひのそ島)

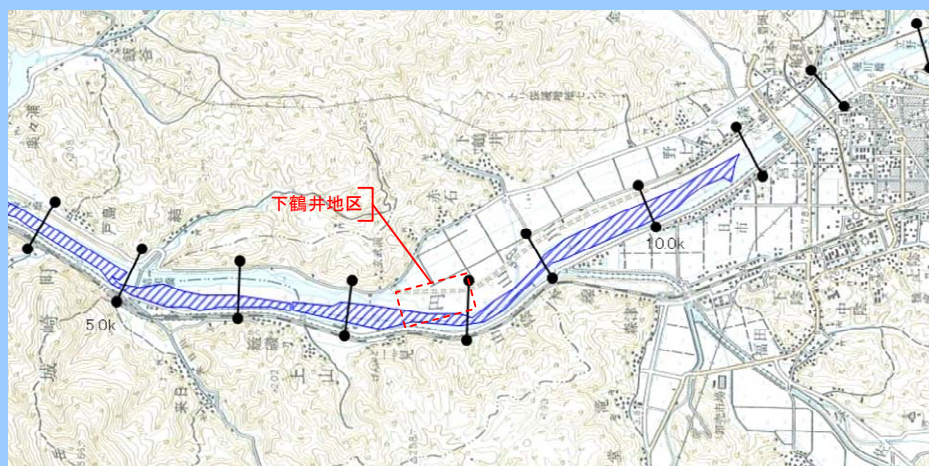
■下鶴井地区の仮設工事実施箇所

円山川本川下流ブロック 7.2km～8.8km

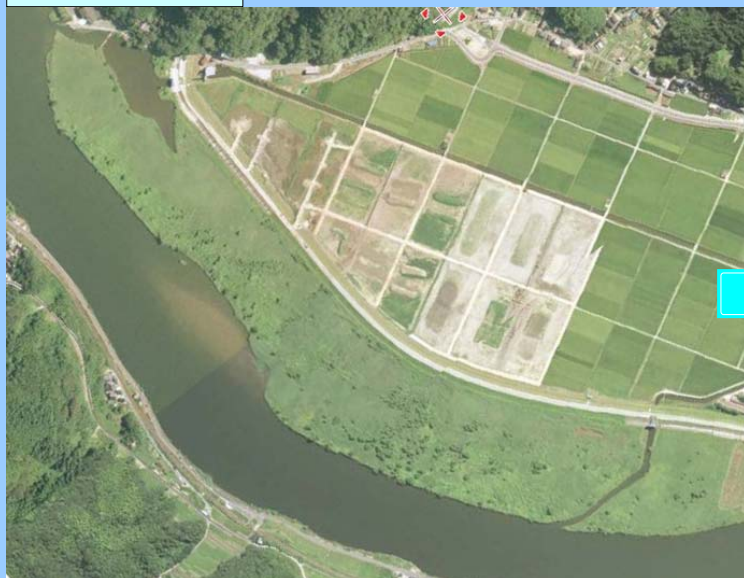
写真-1 工事前

- 仮設工事の実施、浚渫土砂の仮置きにより、ヨシ原やオギ原の大部分が消失している状況が確認できる。

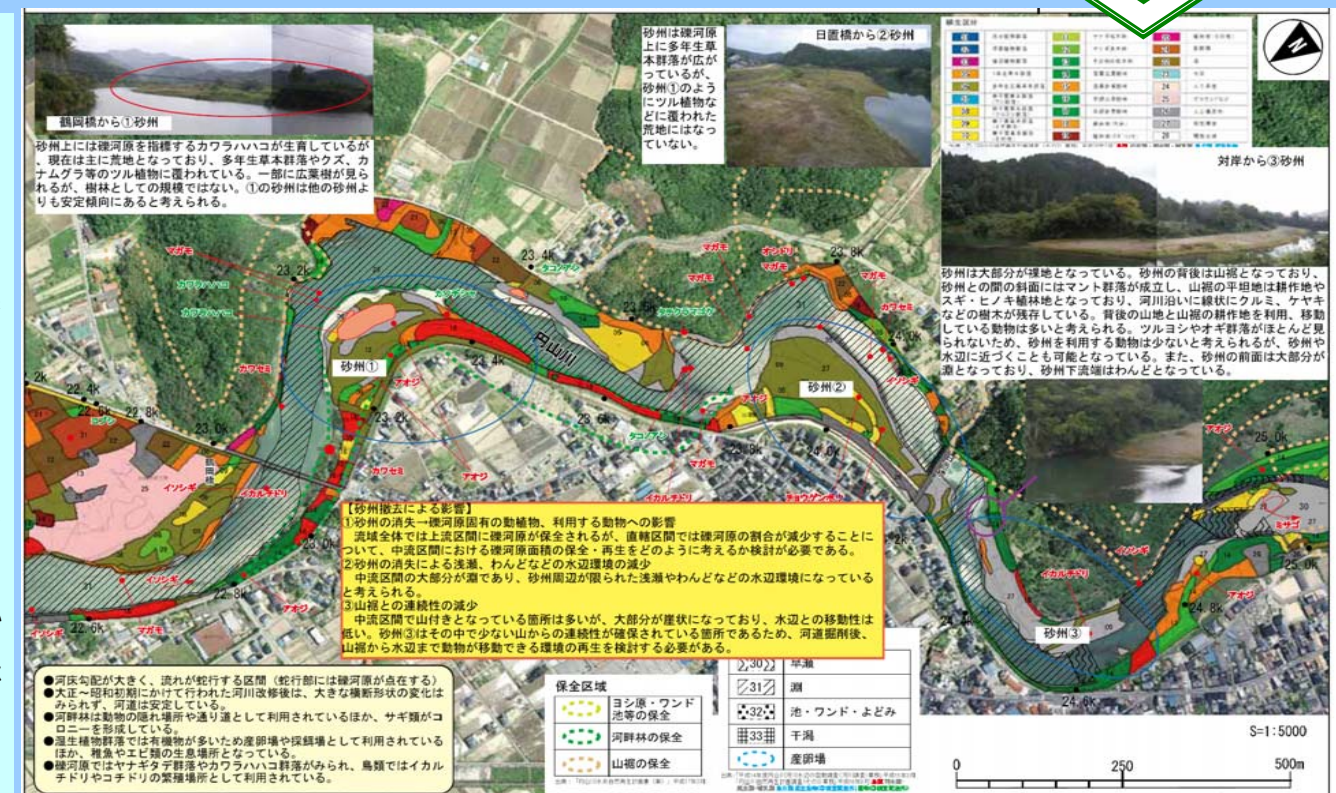
○カワラハハコの生育する砂州のうち、対象区域の砂州は安定化が進み、多年生草本から荒地の植生になっている所が多く、カワラハハコの生育環境としては現状でも悪化の方向にあると考えられる。  
○従って、河床掘削による河原比高の低下と攪乱頻度の増大は、礫河原の再生に繋がる可能性もあるため、掘削後の経過観察が必要である。  
○カワラハハコについてモニタリング調査を実施し、必要に応じて物理環境調査を行って影響の有無を確認する。

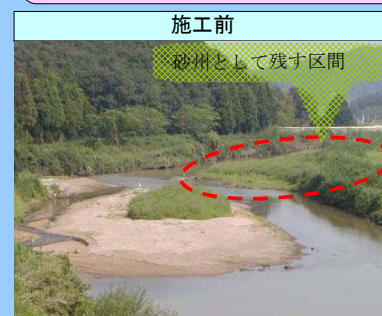
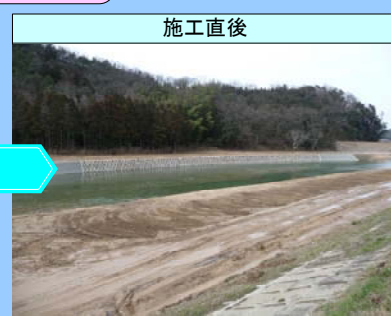
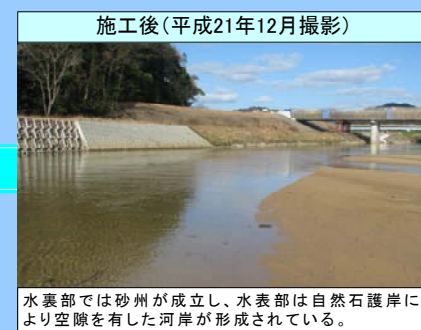
現状の砂州形状を考慮した掘削による瀬・淵形成

- 砂州形状を考慮した掘削箇所は、出水後に砂州、淵の形状が維持されている。
- ワンド状水域形成については、やや土砂堆積が進んでいるが、小動物が水際を利用した形跡が確認できた。
- 置き石設置箇所は、石周辺に局所的に土砂堆積が確認できるが、周辺を含めた河床形状の遷移については未確認である。
- 護岸への客土箇所については、早期に植生が生育している。
- 各工事の施工後の平成21年8月9日台風9号で観測史上3番目の規模の出水(立野流量3200m<sup>3</sup>/sが発生した。出石川では掘削箇所では洗掘、堆積が生じた可能性があるが、出石川全区間を通しての洗掘堆積傾向は比較可能な横断測量が存在しないため不明である。

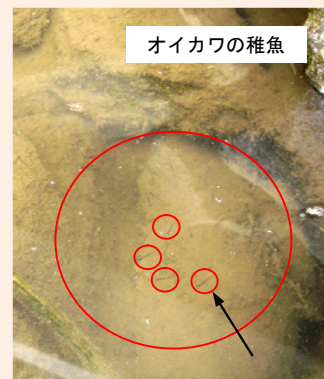
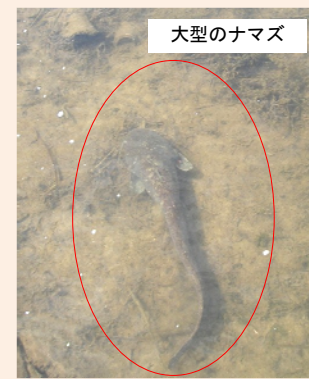
### ■ブランチブロック

- 施工直後のブランチブロック周辺に、フナ属の幼魚など小さな魚類が確認されており、多孔質空間の機能があると考えられる。ただし、今後は多孔質空間(ブロックの空隙)への出入りなど利用状況を確認する必要がある。
- 大型のナマズが確認されており、深みが存在すれば大型魚類の生息場としても機能する可能性が考えられる。

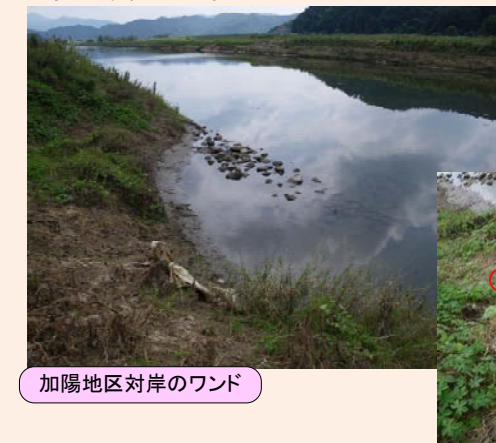
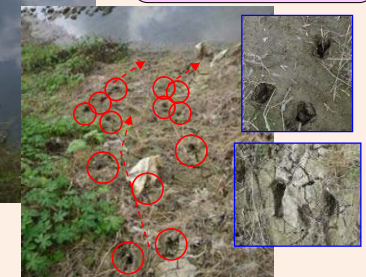
加陽地区対岸のワンド

- 平成21年8月の出水によりワンド内に土砂が堆積したほか、植生上にも土砂がかぶり一部裸地化していた。
- ワンド周囲の利用状況として、堤防から水辺に向かうニホンジカの足跡を確認したほか、水際にはサギ類等の足跡を多く確認した。

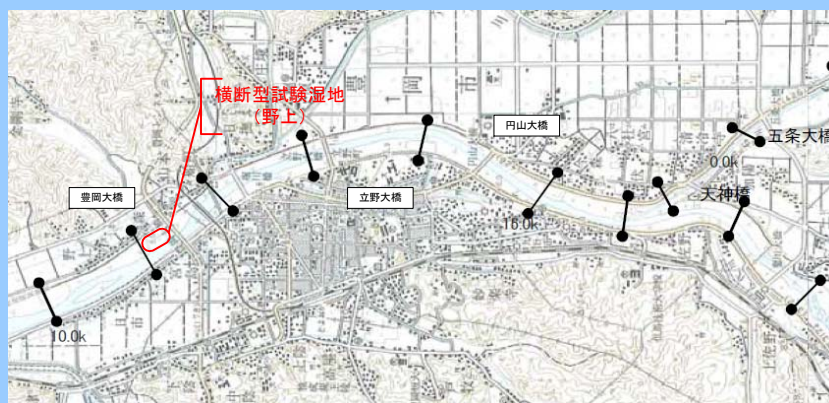
#### ■横断型試験湿地実施箇所

円山川豊岡大橋下流  
右岸: 11.2km～11.4km(野上地区)

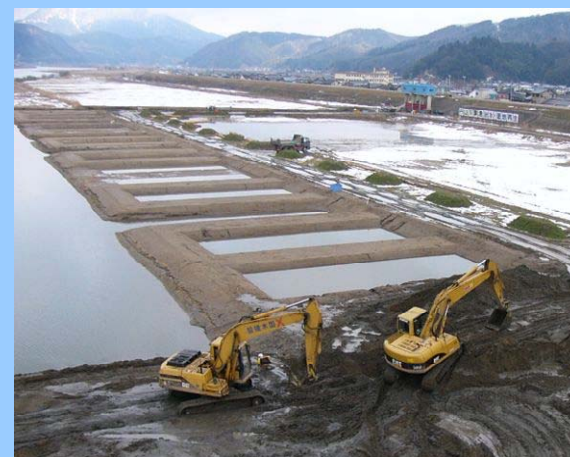
写真-2 H.20.02.06撮影

○平成19年度の非出水期に16基の横断型試験湿地が整備された(写真-1参照)。  
○整備後1年を経過せずに、植生が繁茂する状況となった(写真-3参照)。  
○平成21年8月9日の洪水(立野地点3200m³/s)後、個別湿地の仕切堤が部分的に崩壊した。仕切堤部分が崩壊した湿地については、各湿地特性の独立性は消失した(写真-4参照)。

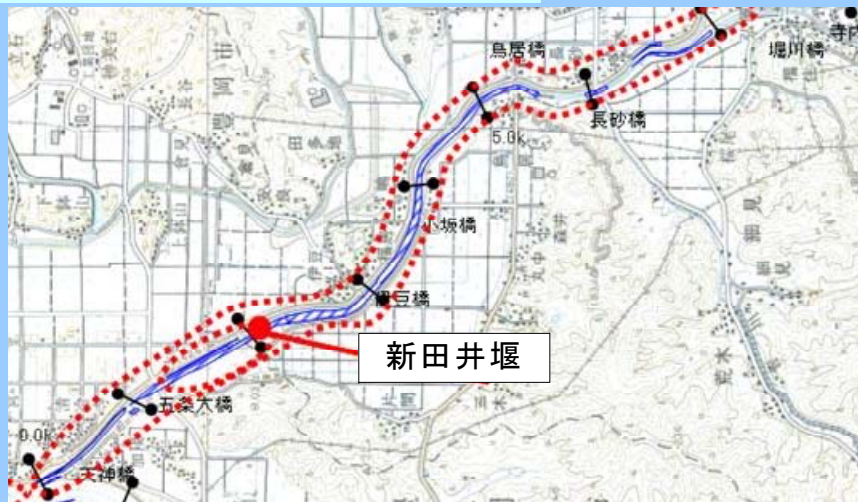
#### ■新田井堰改築に伴う魚道改善箇所 出石川ブロック 約2.3km（豊岡市出石町伊豆）

- 出石川下流部に位置する新田井堰は、六方平野の灌漑用取水のために設置されている。緊急治水対策による河道掘削で河床を約2m掘り下げ、川幅を広げるのに伴い、新田井堰を全面的に改築。
- 従来の新田井堰で魚類等の生活領域が分断されていた課題を踏まえて、改良後は河川の連続性を確保するための魚道形式の工夫を検討。

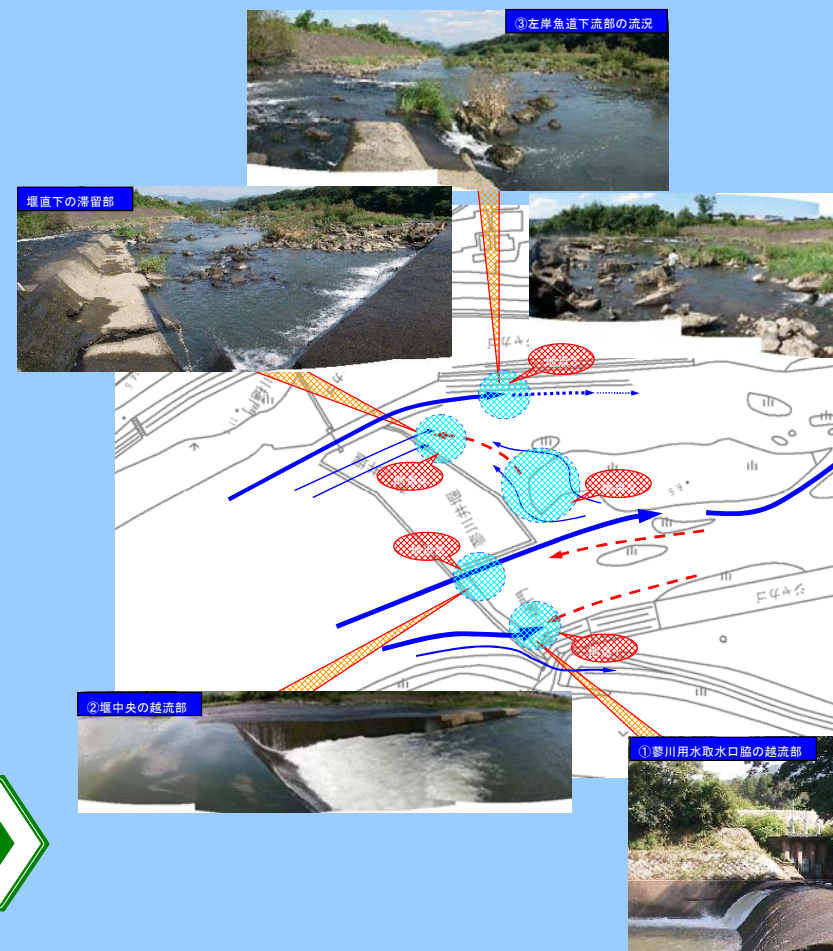
- 新田井堰の魚道改良による魚道整備効果の確認が必要。
- 円山川水系直轄区間では、新田井堰の魚道改良が行われると、本川の蓼川井堰が縦断連続性確保における残る課題となる。
- 蓼川井堰を流下する主流路は、①蓼川用水路取水口脇の越流水(下図の地点1)、②井堰中央部の越流水(地点2)、③左岸魚道の流水(地点3)の3つである。この3つのなかで、堰下流部の滞筋と明確に接続しているのは、②井堰中央部の越流水、③左岸魚道の流水、である。
- ③左岸魚道が有効に機能していない理由は、魚道自体の損傷もあるものの、大きな原因は、下流本川部の滞筋と明確に接続していないことにある。このため、地点4、地点5などで魚が迷い込み、魚道への魚類の誘引(呼び水)が上手く機能していないと推定できる。
