2.4 連続性の低下

2.5 課題総括図

4. 各ブロックの特徴及び課題・目標

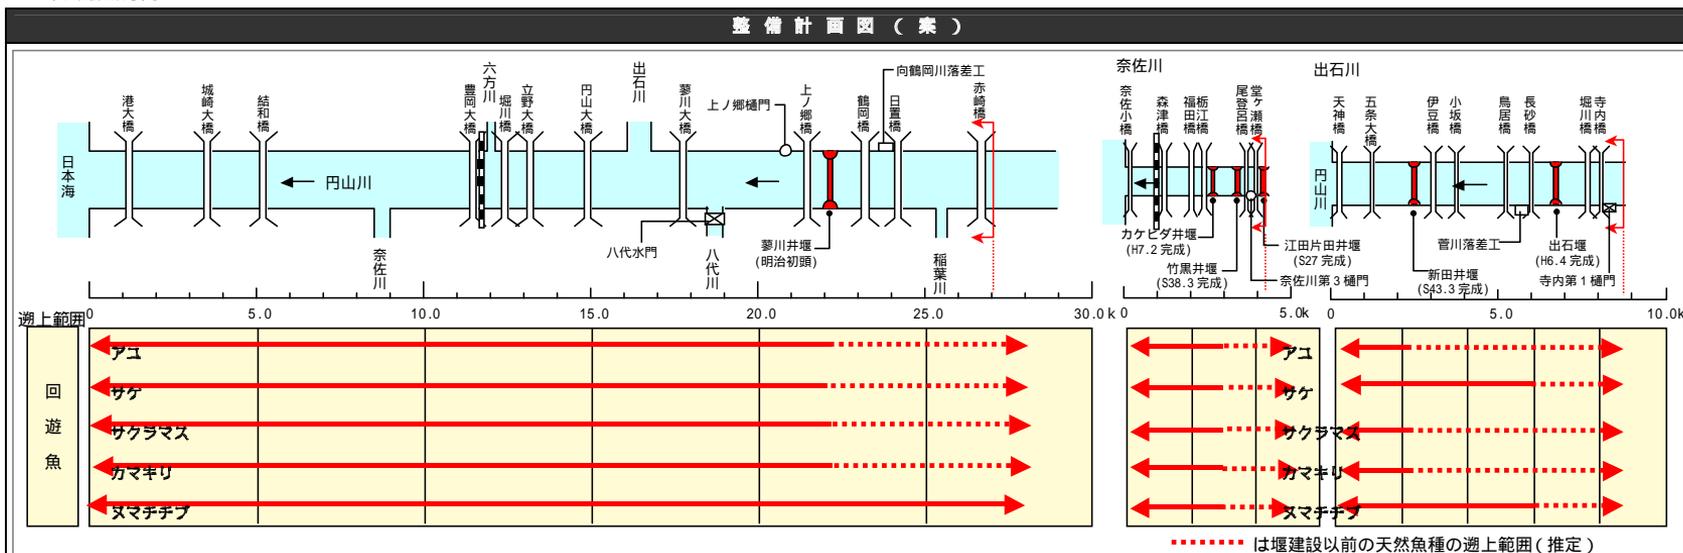
・本川縦断方向

カケヒダ井堰

・導流壁式魚道で壁高が小さいため、魚道通水時（灌漑期）は、魚道流況が乱れやすく、魚道機能が維持できる流況適応範囲が小さい。

竹黒井堰

・灌漑期は、本体落差が大き（約90cm）魚道が設置されていない。

江田片田井堰

・交互傾斜隔壁型階段式魚道であるため、魚道内の流況が乱れやすい。

蓼川井堰

・魚道入口の集魚効果が小さい。
・魚道入口部の落差が大きく、流勢が激しいため魚が魚道に進入しにくい。
・右岸側を遡する魚は堰が障害物となり、移動経路が遮断される。

新田頭首工（新田井堰）

・灌漑期（ゲート起立時）はゲート直下に魚が集まりやすい。
・粗柱、交互に配置された切欠きは魚道内流況を乱しやすい。

出石堰

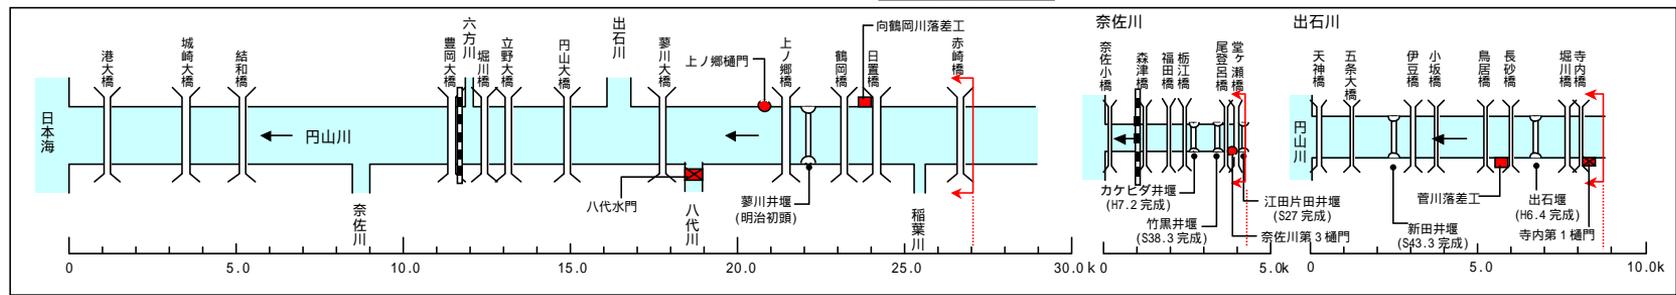
落差が大きい樋門・樋管及び流入支川

河川名	施設名	管理者	背後地	備考
円山川	上ノ郷樋門	国	山林（堤外地：水田）	堤外水路に落差有
	向鶴岡川	県	河川	砂防指定
	八代水門	国	水田	
奈佐川	奈佐川第 3 樋門	豊岡市	水田	堤内水路にも落差有
出石川	菅川	県	水田・山林	
	寺内第 1 樋門	国	水田

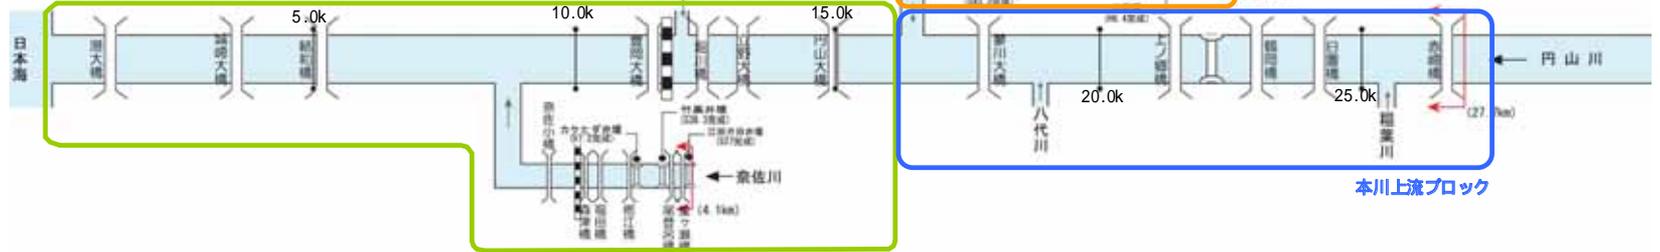
本川下流ブロック

勾配が緩く、潮の干満を受ける範囲が出石川合流付近まで伸びている。水際にはヨシ群落が生息するほか、塩沼湿地に生育するシオクグが見られるなど、下流らしい自然環境が広がっている。ヨシ群落は、オオヨシキリの繁殖場所や繁殖を終えたツバメのねぐら、オオジュリンなどの越冬地となり、洪水時には小型生物の避難場所として機能している。

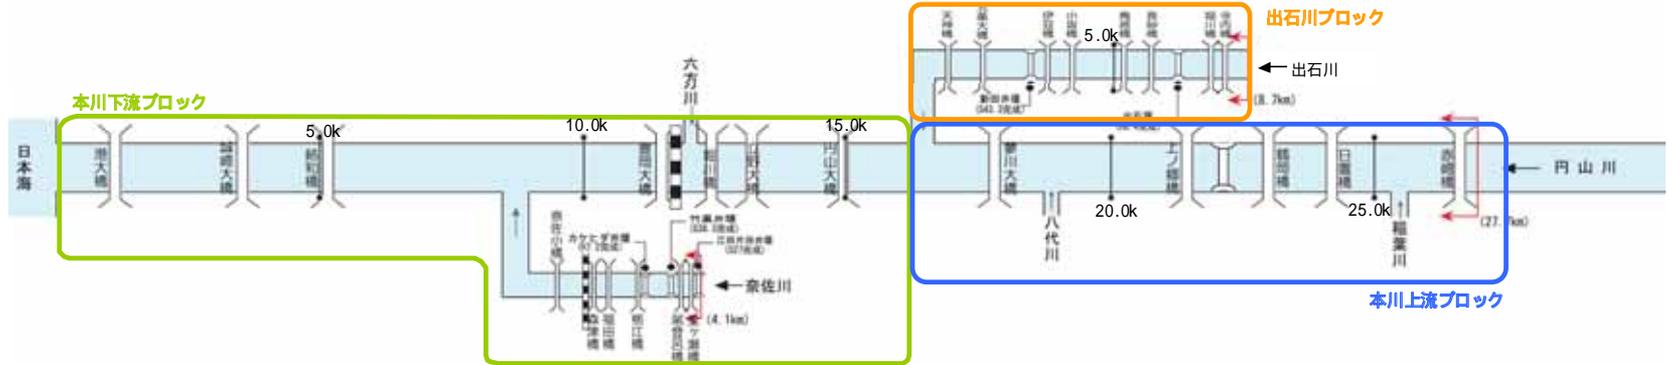
本川上流ブロック

大きく蛇行し、瀬・淵がみられ、礫河原が現れる。
 礫河原には、ヤナギタデ群落やカワラハハコ群落など河原固有の植物が生育し、イカルチドリやコチドリの営巣も見られる。
 また、池やワンドが多く分布し、湿地生植物が見られる他、稚魚やエビ類が生息している。上ノ郷地区では近畿地方でも有数の河畔林が河川沿いに形成され、赤崎地区では河川に山林が近接するなど特徴的な環境を呈している。

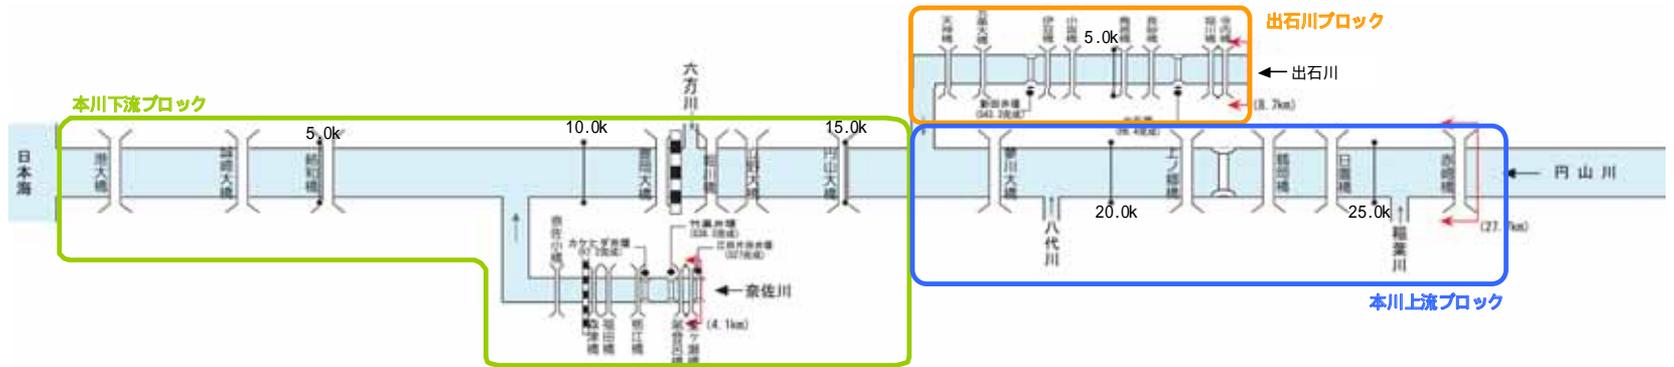
出石川ブロック

低水護岸、根固工など人工的な改変が目立つ。流路沿いは主にツルヨシ群落が生育し、部分的にヨシ群落が成立している。鳥居橋上流では山林が河川に近接し、特徴的な環境を呈しているほか、寺内橋付近では連続する瀬・淵も形成されている。
